## 2. 곡교천1교

ID : 곡교천1교 바닥판 상면(S1)

| 용역명 | 서부내륙고속도로 2025년 시설물 정기안전점검 용역(하반기) |
| 시설물명 | 곡교천1교 |

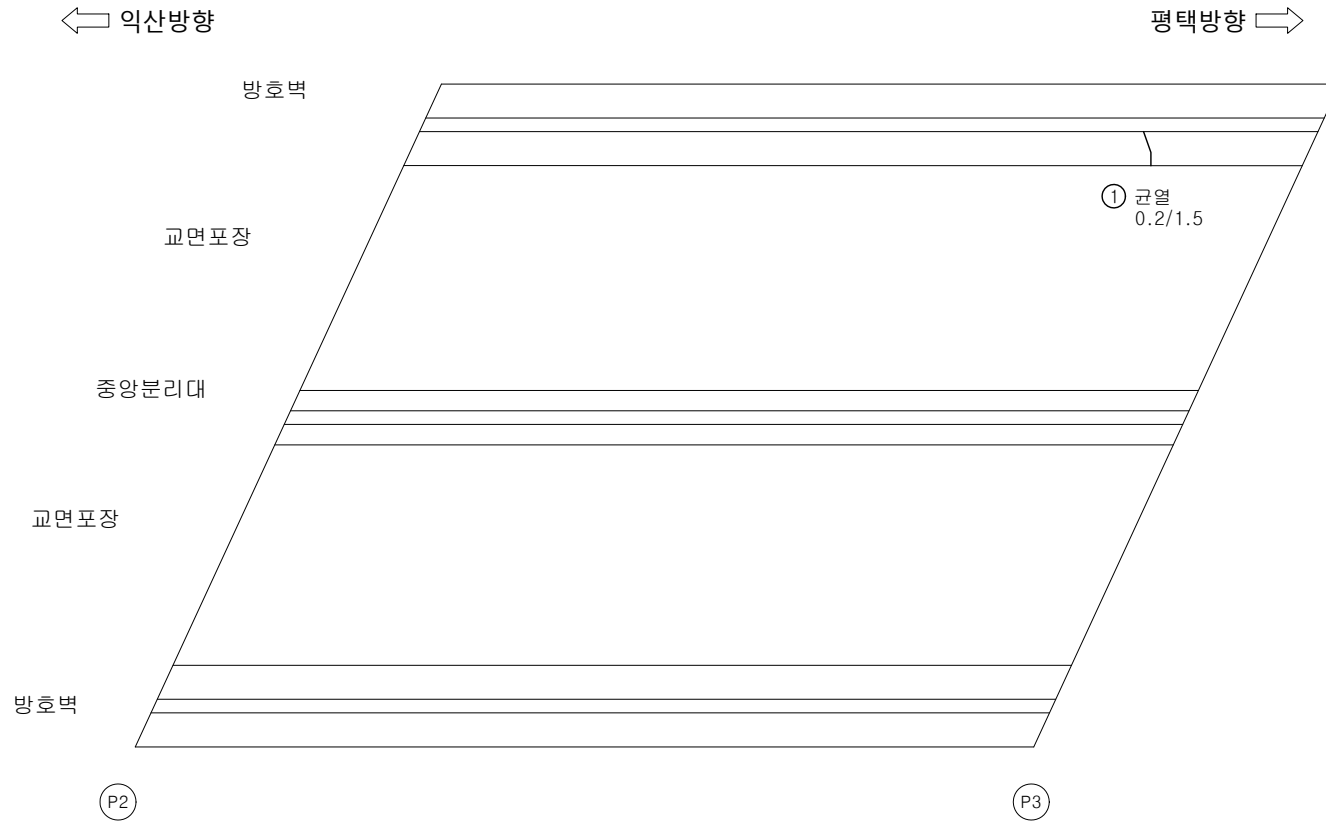
ID : 곡교천1교 바닥판 상면(S3)

| 번호 | 구분 | 결함 내용 | 손상규모 | | | | | | 비고 |
|---|---|---|---|---|---|---|---|---|---|
| 1 | 신규 | 균열 | 0.2 | - | 1.5 | 1 | 1.5 | m | - |

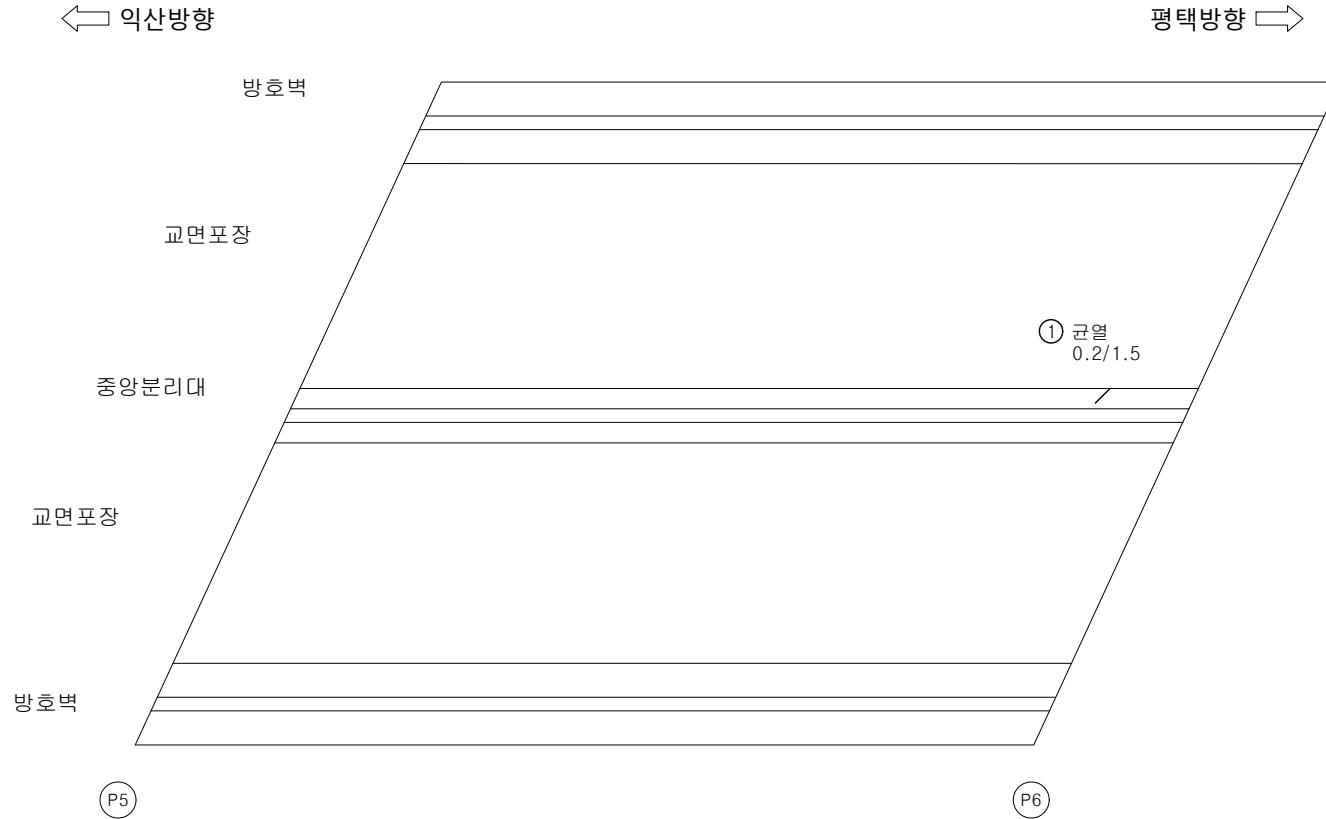
ID : 곡교천1교 바닥판 상면(S6)

| 번호 | 구분 | 결함 내용 | 손상규모 | | | | | | 비고 |
|---|---|---|---|---|---|---|---|---|---|
| 1 | 신규 | 균열 | 0.2 | - | 1.5 | 1 | 1.5 | m | - |

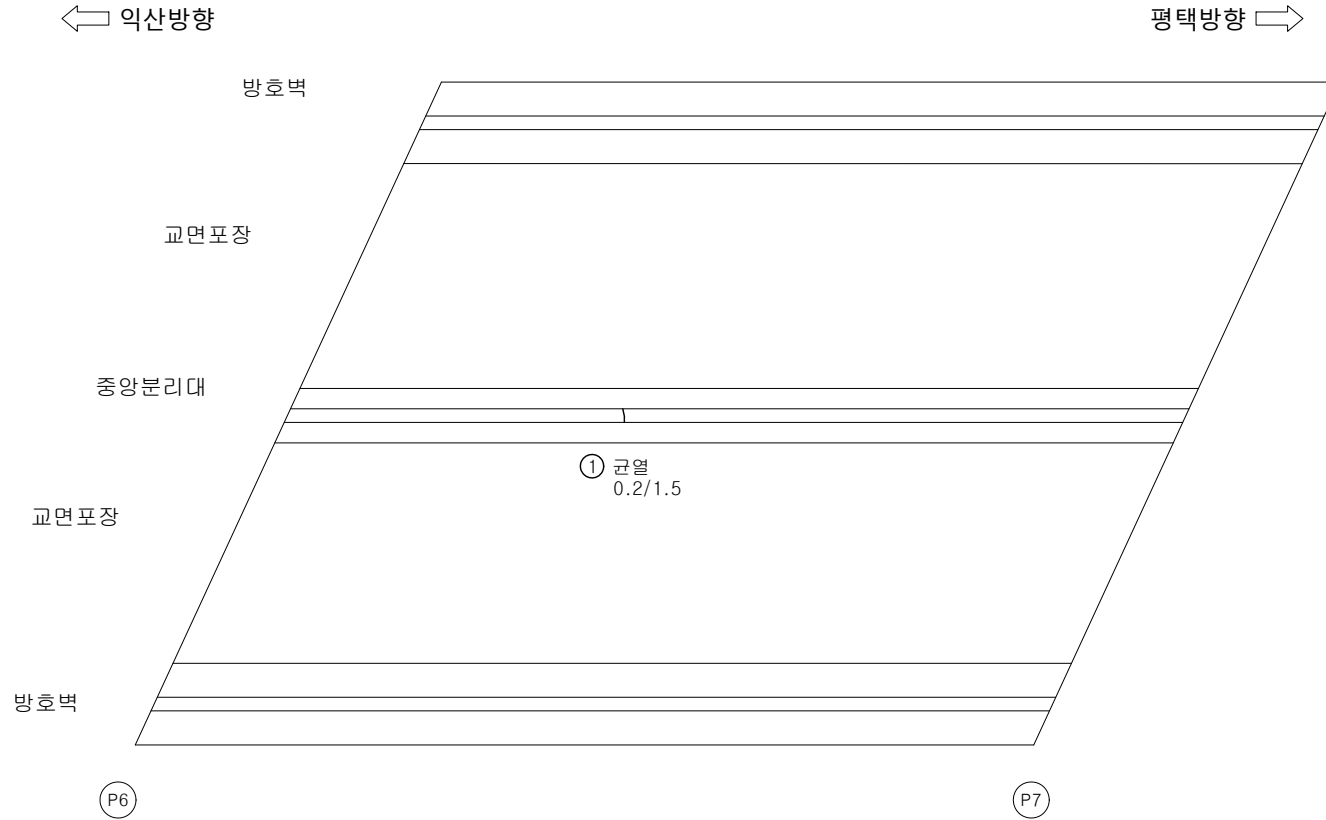
ID : 곡교천1교 바닥판 상면(S7)

| 번호 | 구분 | 결함 내용 | 손상규모 | | | | | | 비고 |
|---|---|---|---|---|---|---|---|---|---|
| 1 | 신규 | 균열 | 0.2 | - | 1.5 | 1 | 1.5 | m | - |

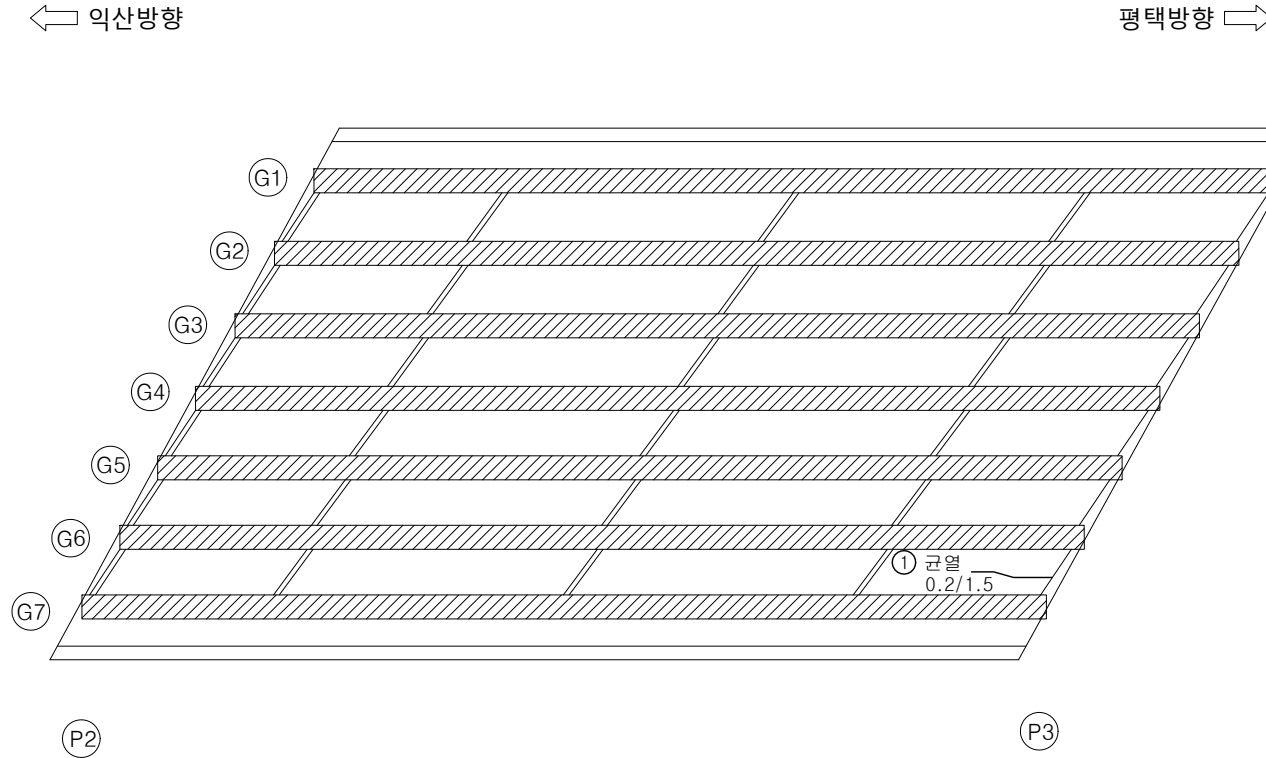
| 번호 | 구분 | 결함 내용 | 손상규모 | | | | | | 비고 |
|---|---|---|---|---|---|---|---|---|---|
| 1 | 신규 | 균열 | 0.2 | - | 1.5 | 1 | 1.5 | m | - |

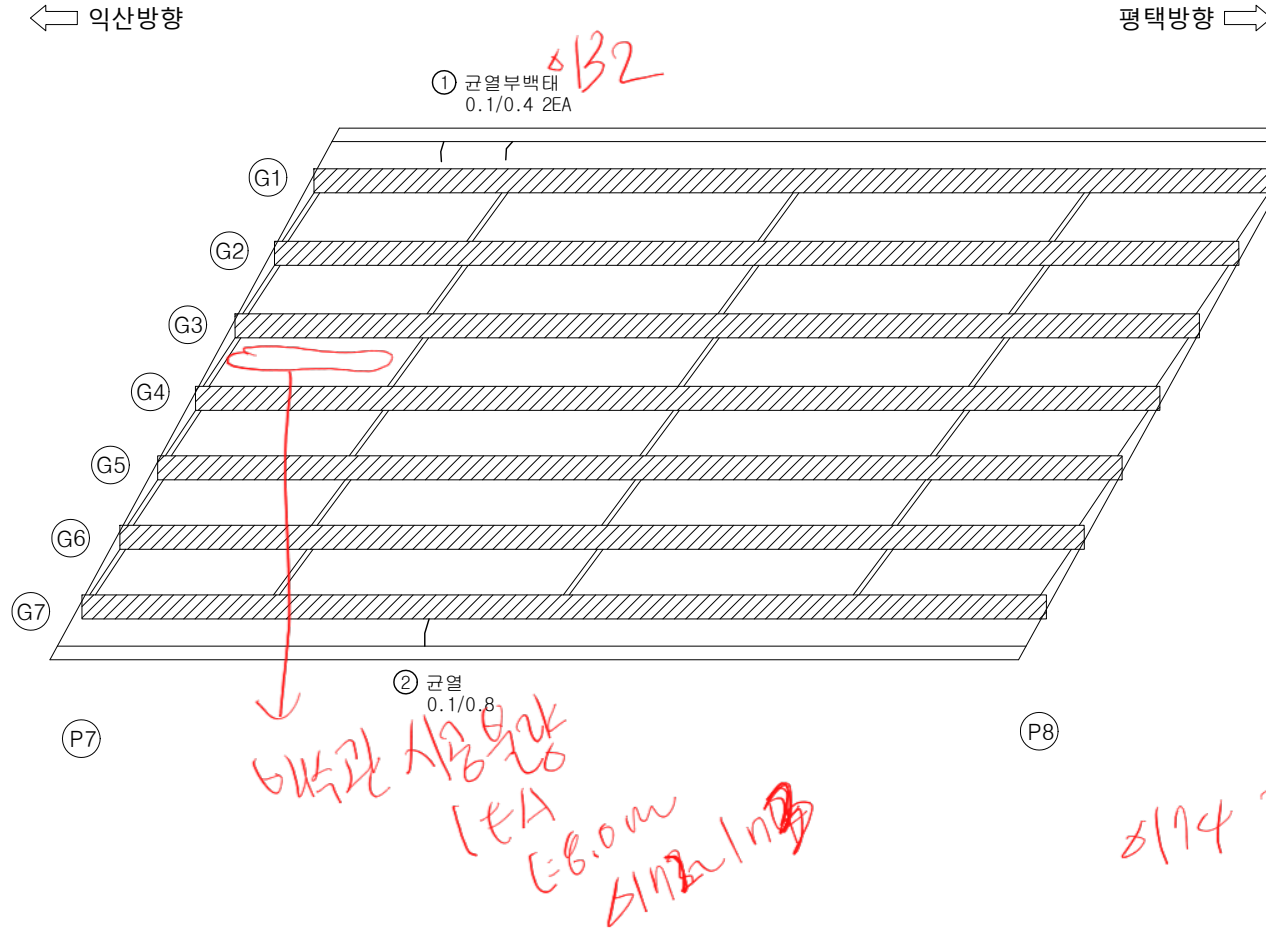
| 번호 | 구분 | 결함 내용 | 손상규모 | | | | | | 비고 |
|---|---|---|---|---|---|---|---|---|---|
| 1 | 신규 | 균열 | 0.1 | - | 0.4 | 2 | 0.8 | m | - |
| 2 | 신규 | 균열 | 0.1 | - | 0.8 | 1 | 0.8 | m | - |

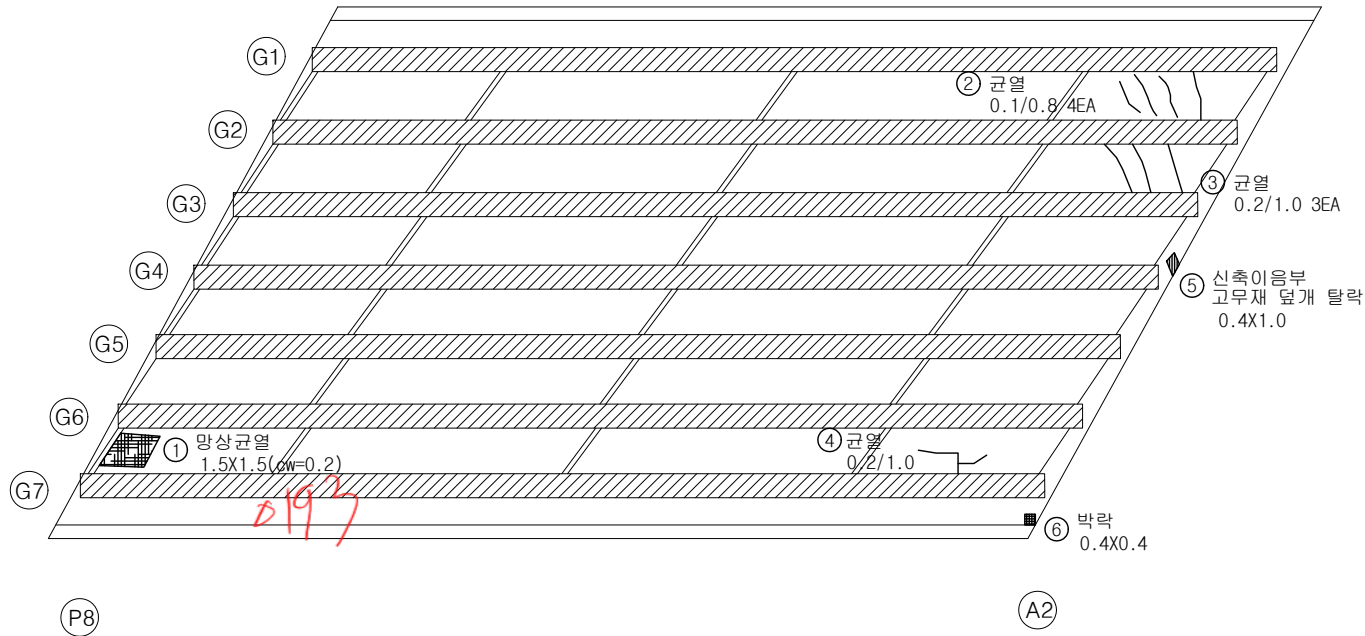
| 번호 | 구분 | 결함 내용 | 손상규모 | | | | | | 비고 |
|---|---|---|---|---|---|---|---|---|---|
| 1 | 신규 | 망상균열 | 0.2 | 1.5 | 1.5 | 1 | 2.25 | m² | - |
| 2 | 신규 | 균열 | 0.1 | - | 0.8 | 4 | 3.2 | m | - |
| 3 | 신규 | 균열 | 0.2 | - | 1.0 | 3 | 3.0 | m | - |
| 4 | 신규 | 균열 | 0.1 | - | 0.4 | 2 | 0.8 | m | - |
