## 2. 곡교천1교

ID : 곡교천1교 바닥판 상면(S1)

| 범<br>례 | | 교 결 | | 망상교결 | | 재료분리 | 용역명 | 서부내륙고속도로 2025년 시설물 정기안전점검 용역(하반기) |
| | | 편청/공동 | | 박리, 박락/ 파손 | | 시공이음/ 중분리 | 시설물명 | 곡교천1교 |

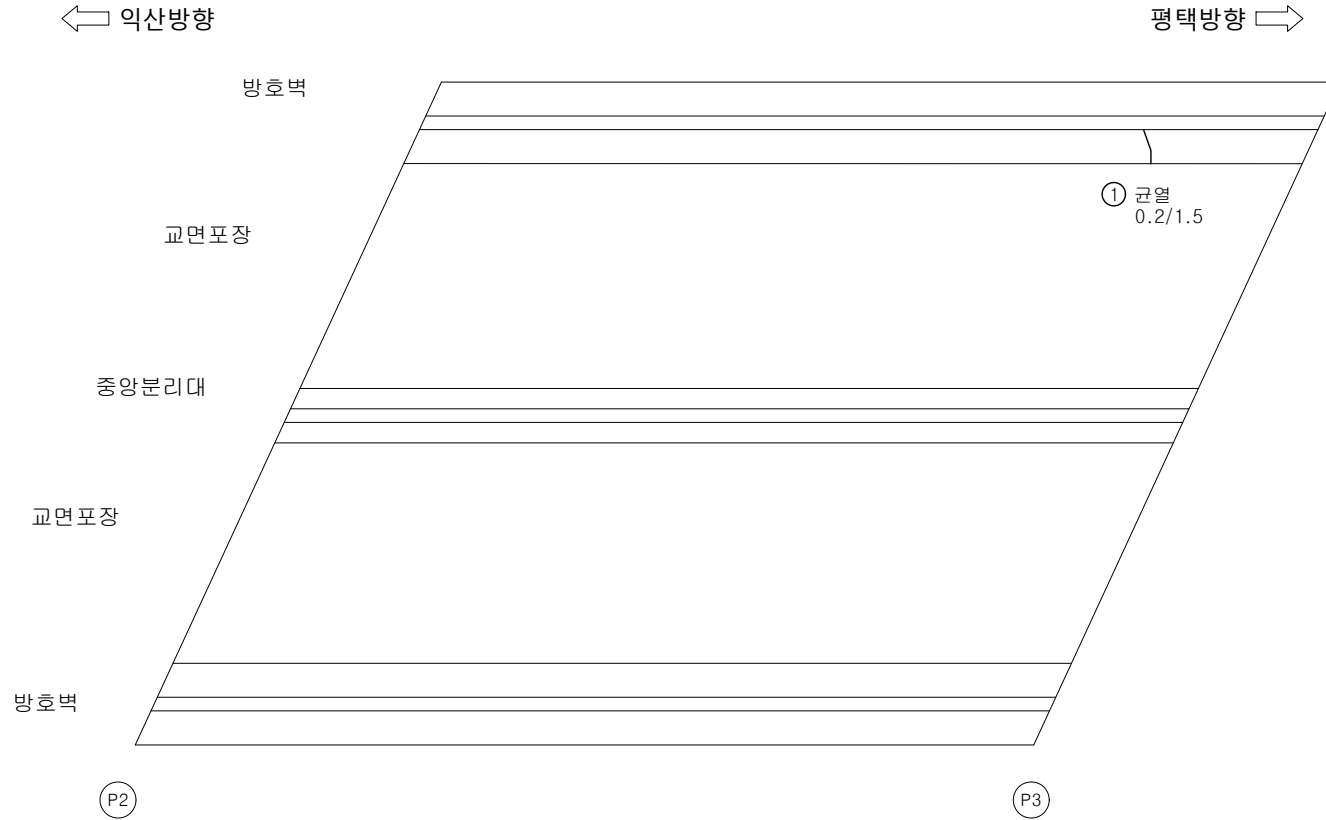
ID : 곡교천1교 바닥판 상면(S3)

| 번호 | 구분 | 결함 내용 | 손상규모 | | | | | | 비고 |
|---|---|---|---|---|---|---|---|---|---|
| 1 | 신규 | 균열 | 0.2 | - | 1.5 | 1 | 1.5 | m | - |

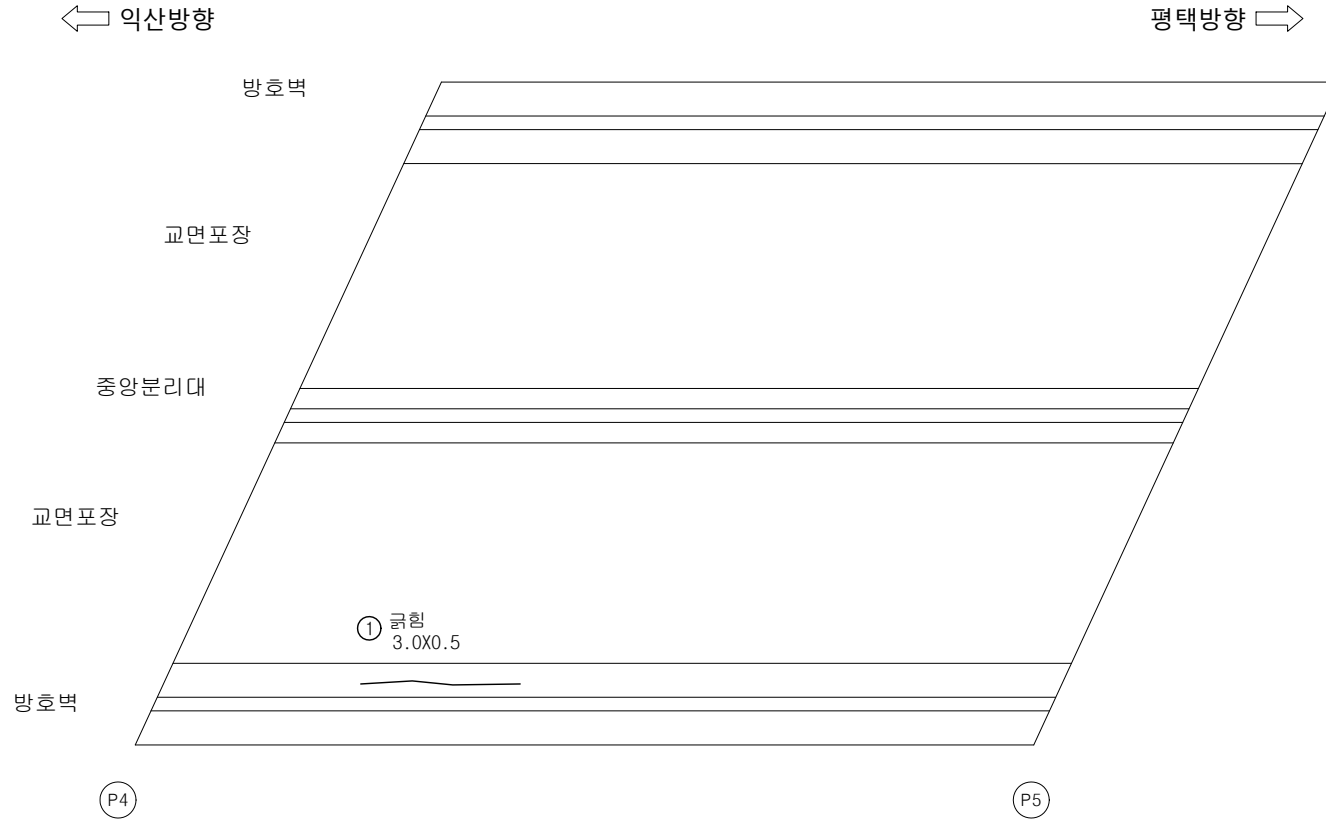
ID : 곡교천1교 바닥판 상면(S5)

| 번호 | 구분 | 결함 내용 | 손상규모 | | | | | | 비고 |
|---|---|---|---|---|---|---|---|---|---|
| 1 | 신규 | 균열 | - | 3.0 | 0.5 | 1 | 1.5 | m² | - |

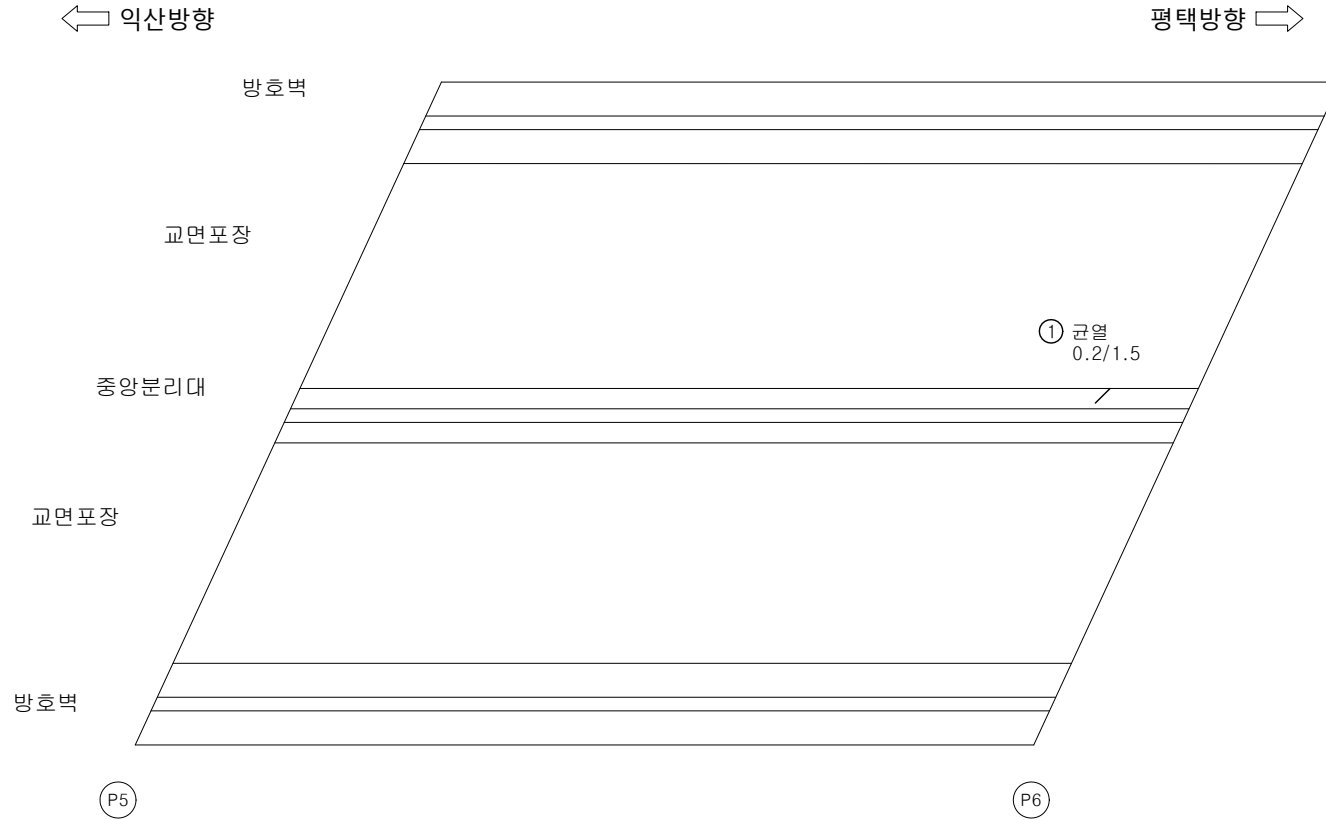
ID : 곡교천1교 바닥판 상면(S6)

| 번호 | 구분 | 결함 내용 | 손상규모 | | | | | | 비고 |
|---|---|---|---|---|---|---|---|---|---|
| 1 | 신규 | 균열 | 0.2 | - | 1.5 | 1 | 1.5 | m | - |

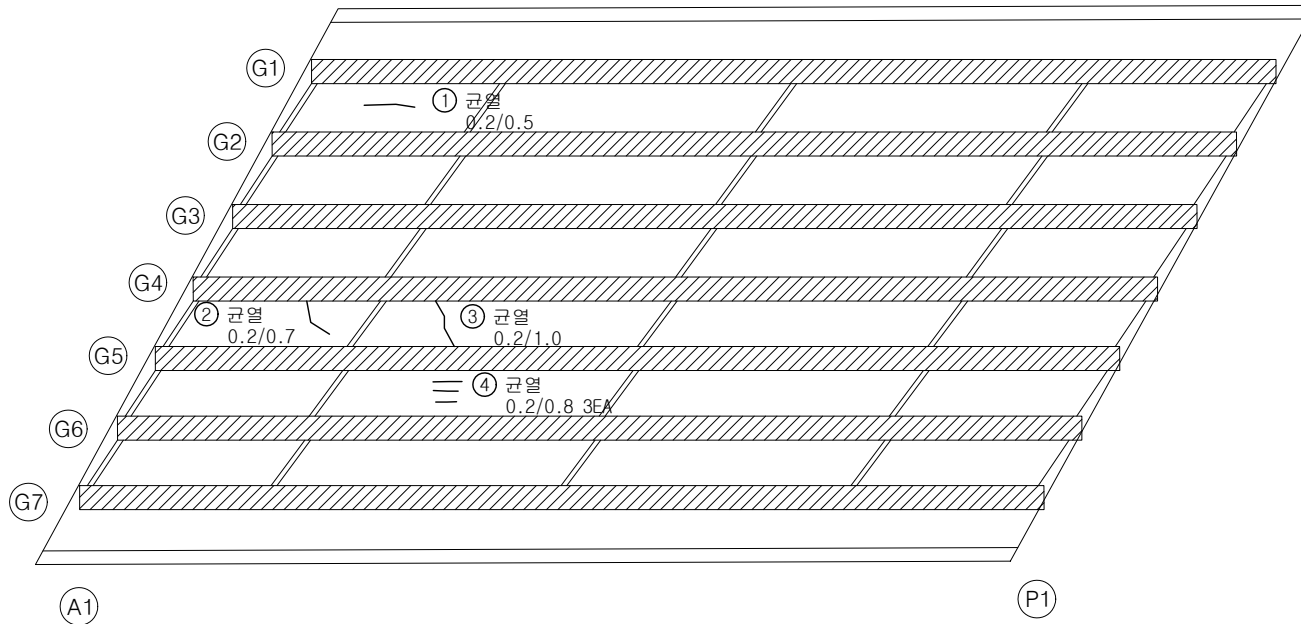
| 번호 | 구분 | 결함 내용 | 손상규모 | | | | | | 비고 |
|---|---|---|---|---|---|---|---|---|---|
| 1 | 신규 | 균열 | 0.2 | - | 0.5 | 1 | 0.5 | m | - |
| 2 | 신규 | 균열 | 0.2 | - | 0.7 | 1 | 0.7 | m | - |
| 3 | 신규 | 균열 | 0.2 | - | 1.0 | 1 | 1.0 | m | - |
| 4 | 신규 | 균열 | 0.2 | - | 0.8 | 3 | 2.4 | m | - |

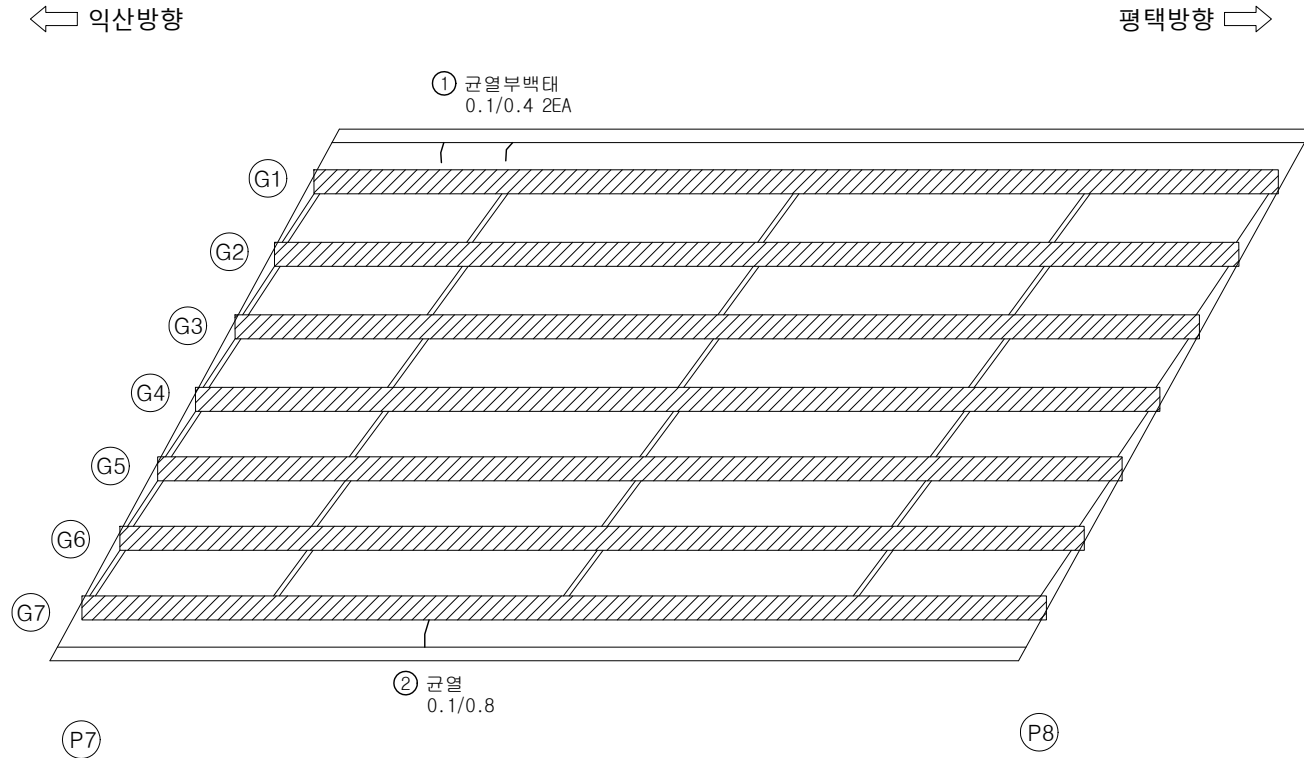
| 번호 | 구분 | 결함 내용 | 손상규모 | | | | | | 비고 |
|---|---|---|---|---|---|---|---|---|---|
| 1 | 신규 | 균열 | 0.1 | - | 0.4 | 2 | 0.8 | m | - |
| 2 | 신규 | 균열 | 0.1 | - | 0.8 | 1 | 0.8 | m | - |

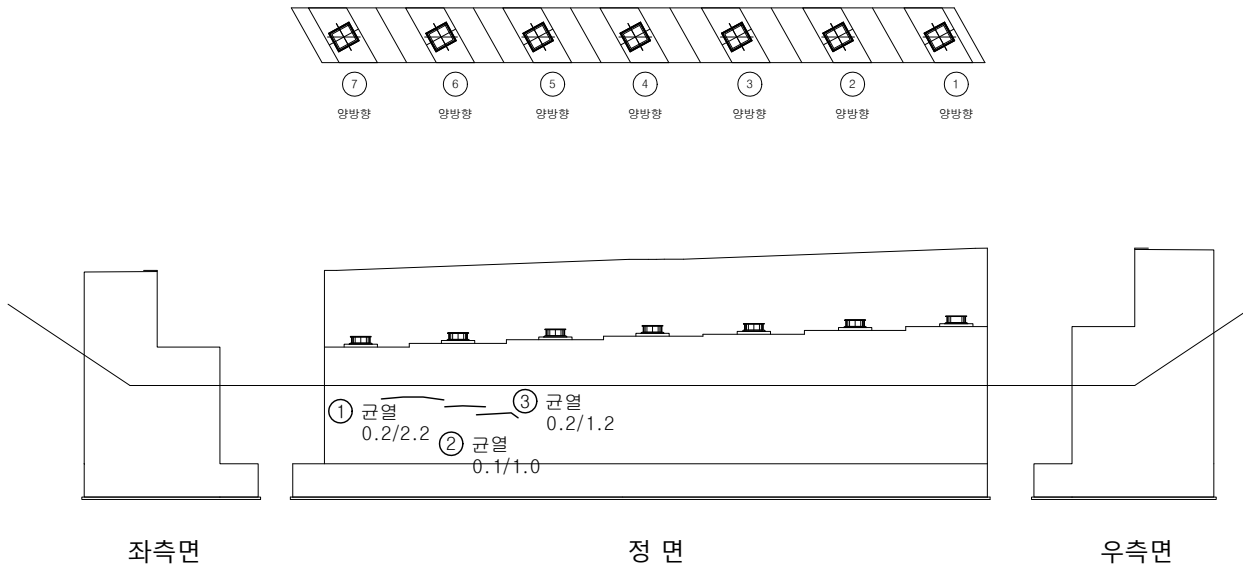
ID : 곡교천1교 교각 (A1)

| 번호 | 구분 | 결함내용 | 손상규모 | | | | | | 비고 |
|---|---|---|---|---|---|---|---|---|---|
| 1 | 신규 | 균열 | 0.2 | - | 2.2 | 1 | 2.2 | m | - |
| 2 | 신규 | 균열 | 0.1 | - | 1.0 | 1 | 1.0 | m | - |
| 3 | 신규 | 균열 | 0.2 | - | 1.2 | 1 | 1.2 | m | - |
