## 2. 곡교천1교

| 용역명 | 서부내륙고속도로 2025년 시설물 정기안전점검 용역(하반기) |
| 시설물명 | 곡교천1교 |

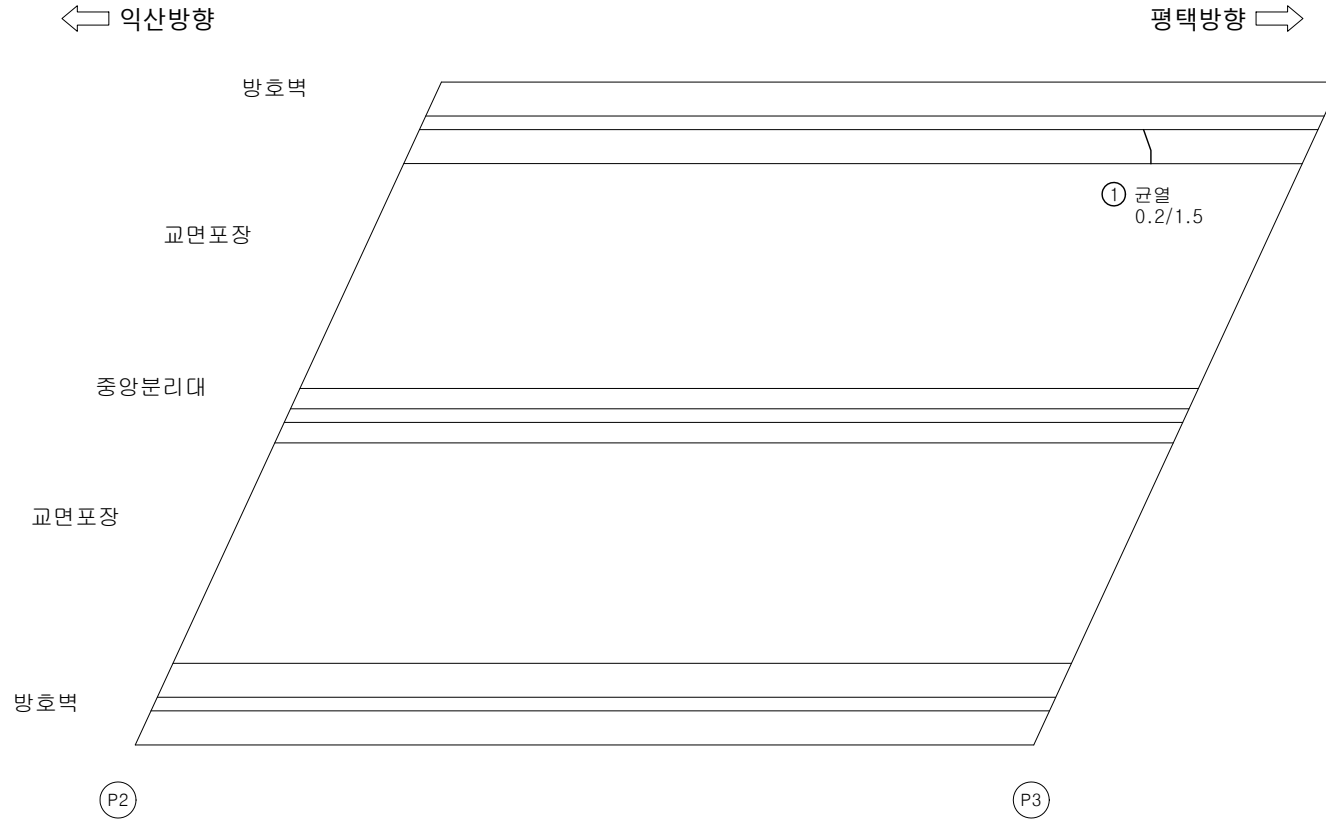
ID : 곡교천1교 바닥판 상면(S3)

| 번호 | 구분 | 결함 내용 | 손상규모 | | | | | | 비고 |
|---|---|---|---|---|---|---|---|---|---|
| 1 | 신규 | 균열 | 0.2 | - | 1.5 | 1 | 1.5 | m | - |

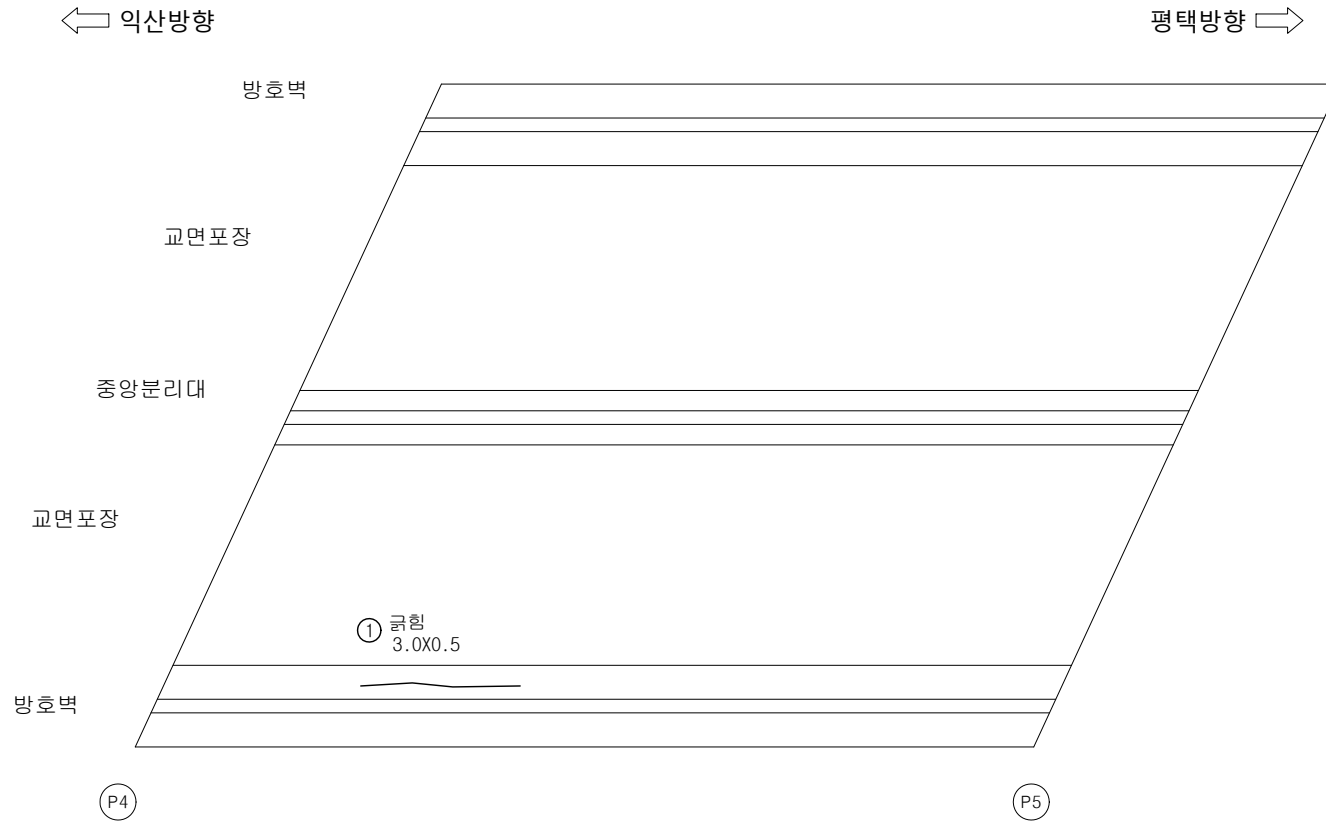
ID : 곡교천1교 바닥판 상면(S5)

| 번호 | 구분 | 결함 내용 | 손상규모 | | | | | | 비고 |
|---|---|---|---|---|---|---|---|---|---|
| 1 | 신규 | 균열 | - | 3.0 | 0.5 | 1 | 1.5 | m² | - |

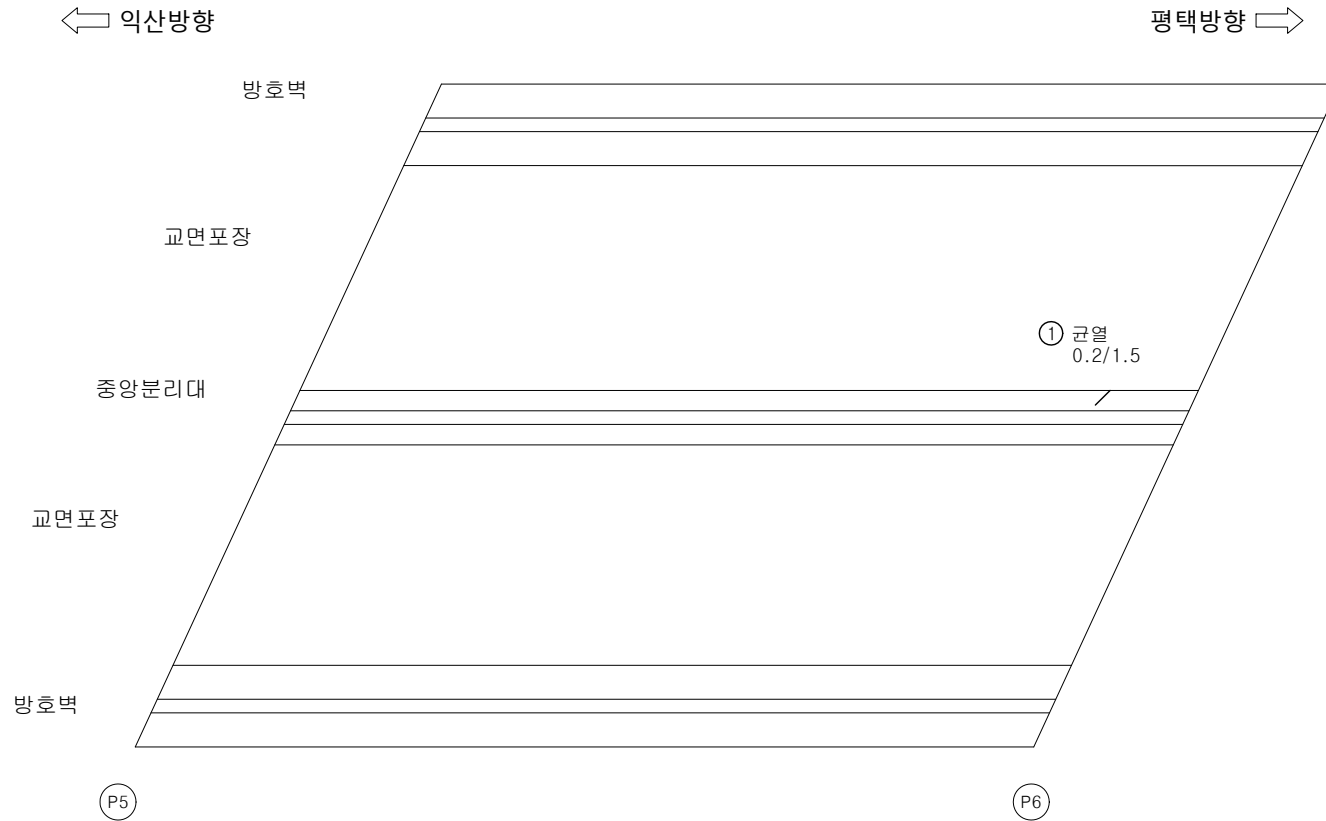
ID : 곡교천1교 바닥판 상면(S6)

| 번호 | 구분 | 결함 내용 | 손상규모 | | | | | | 비고 |
|---|---|---|---|---|---|---|---|---|---|
| 1 | 신규 | 균열 | 0.2 | - | 1.5 | 1 | 1.5 | m | - |

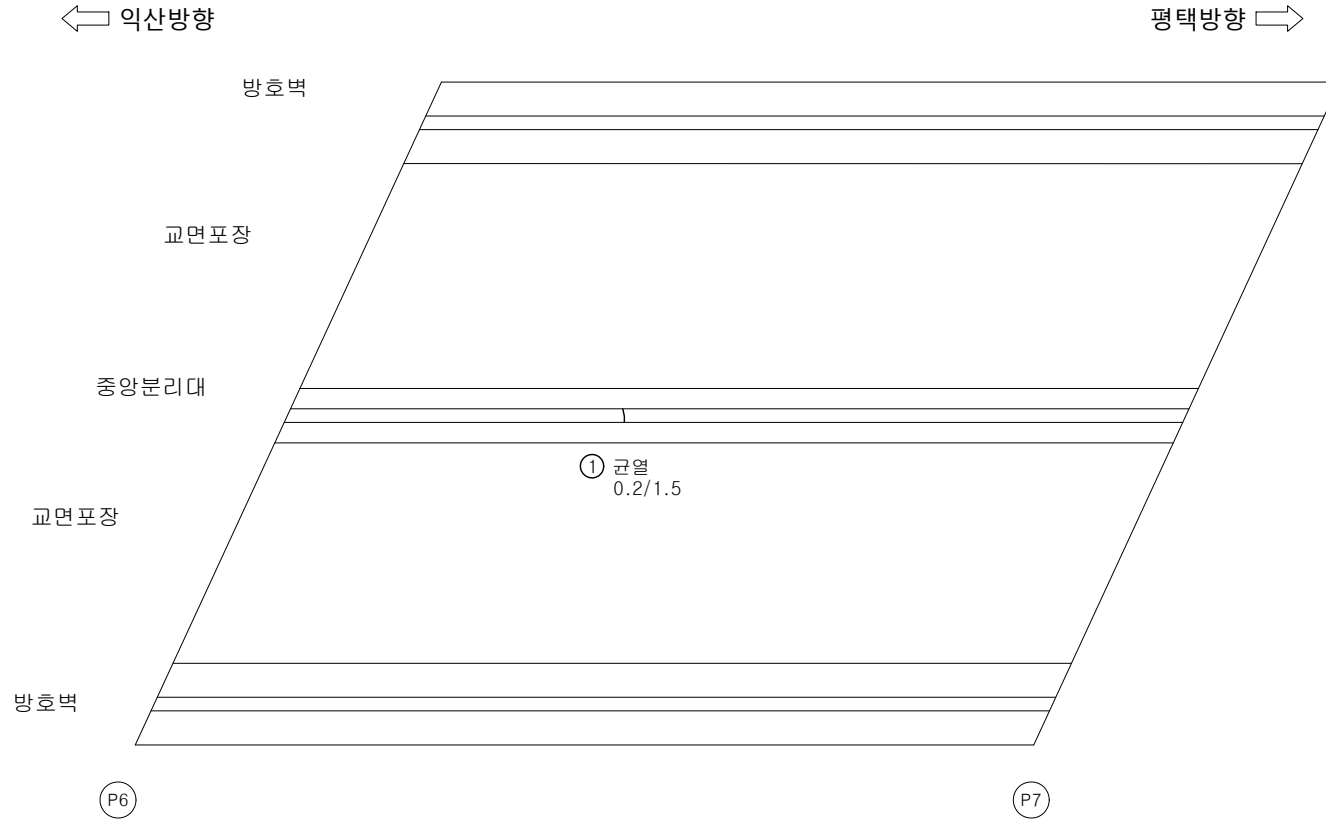
ID : 곡교천1교 바닥판 상면(S7)

| 번호 | 구분 | 결함 내용 | 손상규모 | | | | | | 비고 |
|---|---|---|---|---|---|---|---|---|---|
| 1 | 신규 | 균열 | 0.2 | - | 1.5 | 1 | 1.5 | m | - |

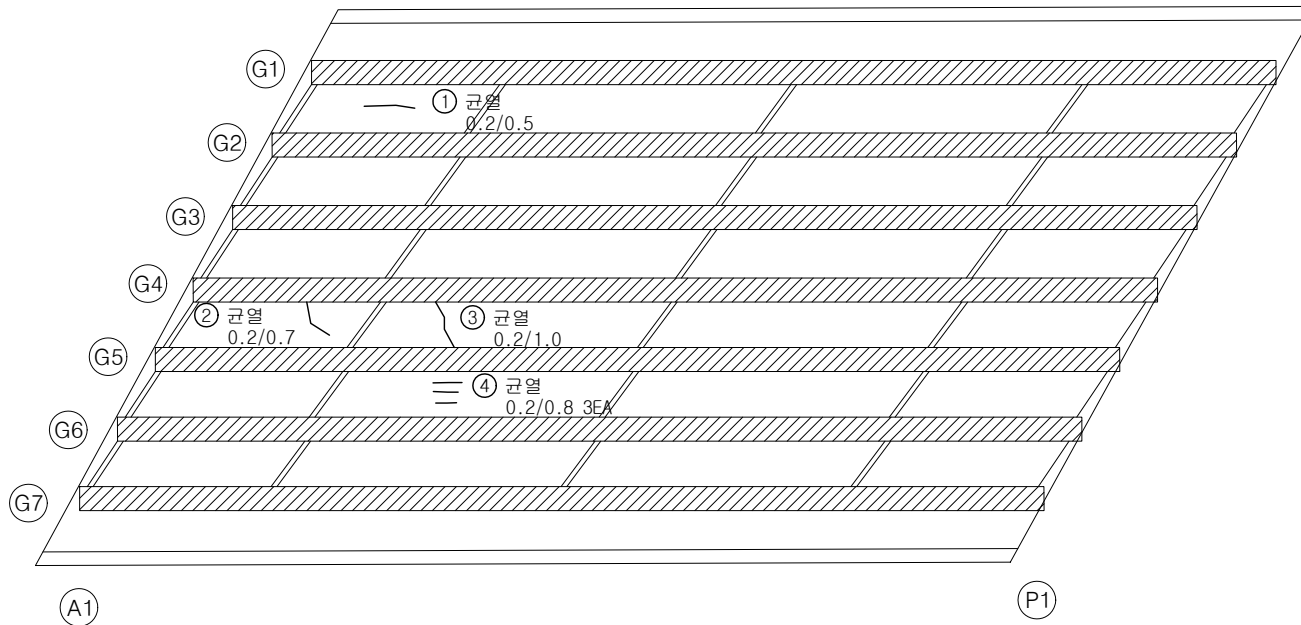
| 번호 | 구분 | 결함 내용 | 손상규모 | | | | | | 비고 |
|---|---|---|---|---|---|---|---|---|---|
| 1 | 신규 | 균열 | 0.2 | - | 0.5 | 1 | 0.5 | m | - |
| 2 | 신규 | 균열 | 0.2 | - | 0.7 | 1 | 0.7 | m | - |
| 3 | 신규 | 균열 | 0.2 | - | 1.0 | 1 | 1.0 | m | - |
| 4 | 신규 | 균열 | 0.2 | - | 0.8 | 3 | 2.4 | m | - |

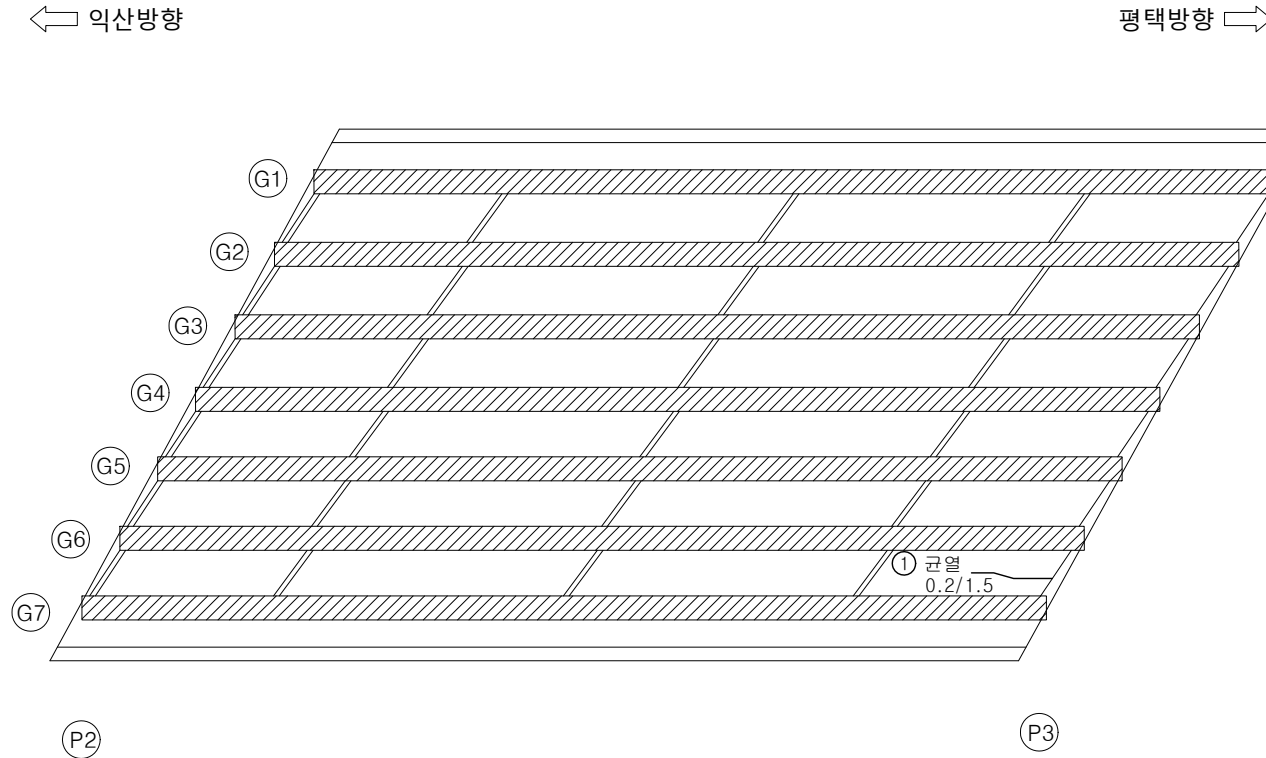
| 번호 | 구분 | 결함내용 | 손상규모 | | | | | | 비고 |
|---|---|---|---|---|---|---|---|---|---|
| 1 | 신규 | 균열 | 0.2 | - | 1.5 | 1 | 1.5 | m | - |

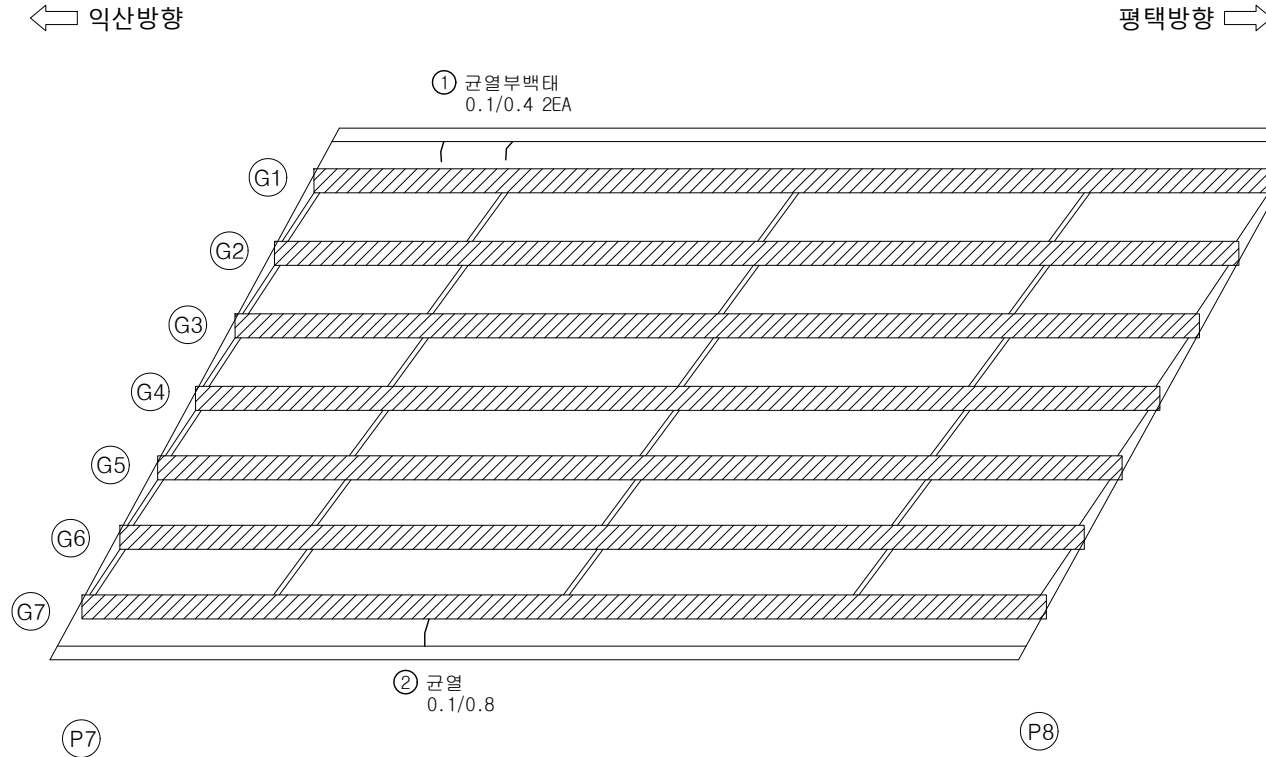
| 번호 | 구분 | 결함 내용 | 손상규모 | | | | | | 비고 |
|---|---|---|---|---|---|---|---|---|---|
| 1 | 신규 | 균열 | 0.1 | - | 0.4 | 2 | 0.8 | m | - |
| 2 | 신규 | 균열 | 0.1 | - | 0.8 | 1 | 0.8 | m | - |

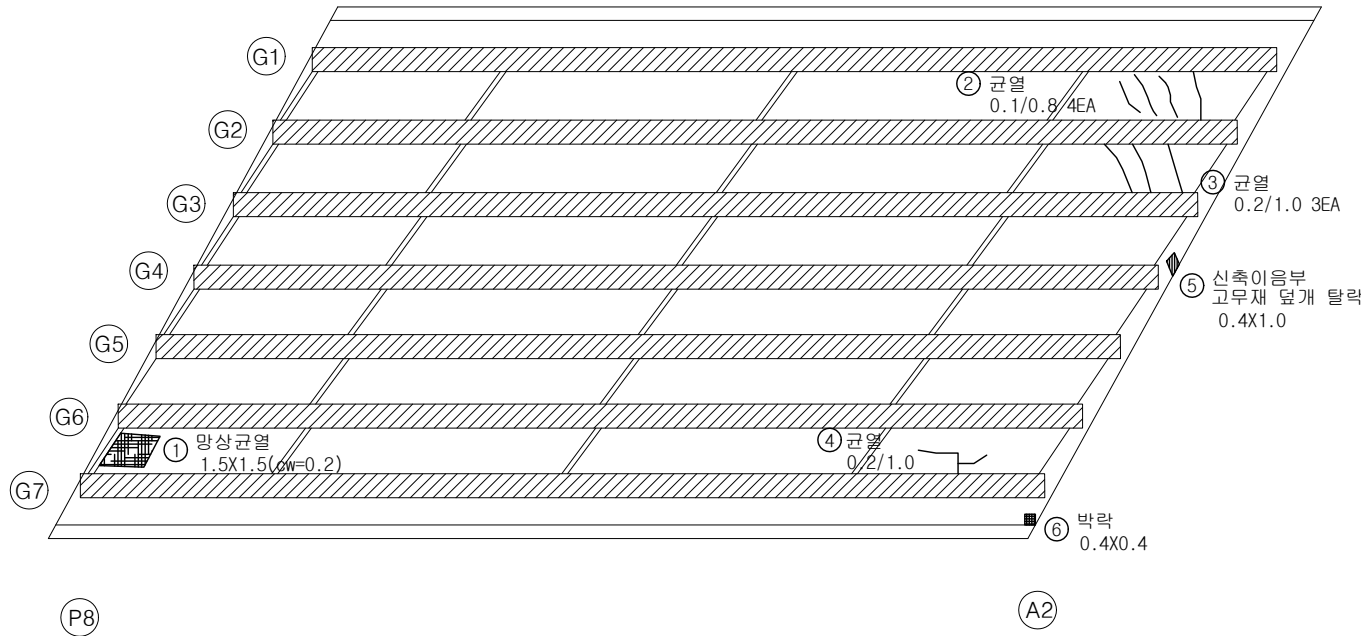
| 번호 | 구분 | 결함내용 | 손상규모 | | | | | | 비고 |
|---|---|---|---|---|---|---|---|---|---|
| 1 | 신규 | 망상균열 | 0.2 | 1.5 | 1.5 | 1 | 2.25 | m² | - |
| 2 | 신규 | 균열 | 0.1 | - | 0.8 | 4 | 3.2 | m | - |
| 3 | 신규 | 균열 | 0.2 | - | 1.0 | 3 | 3.0 | m | - |
| 4 | 신규 | 균열 | 0.1 | - | 0.4 | 2 | 0.8 | m | - |

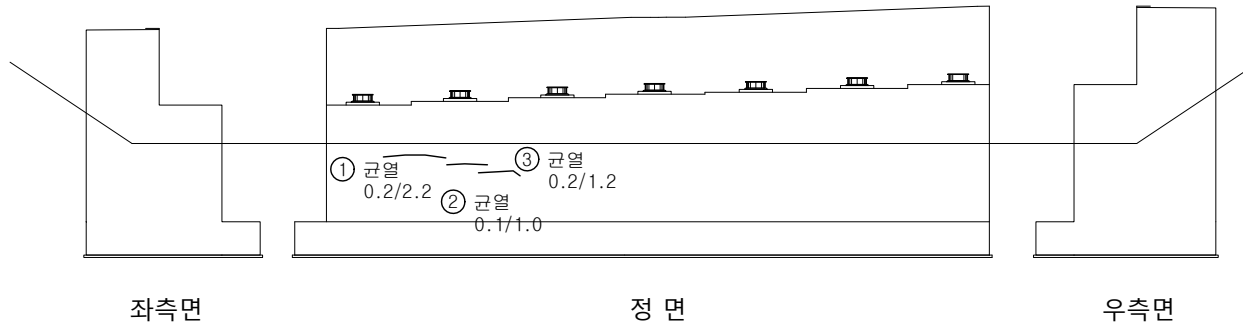
| 번호 | 구분 | 결함 내용 | 손상규모 | | | | | | 비고 |
|---|---|---|---|---|---|---|---|---|---|
| 1 | 신규 | 균열 | 0.2 | - | 2.2 | 1 | 2.2 | m | - |
| 2 | 신규 | 균열 | 0.1 | - | 1.0 | 1 | 1.0 | m | - |
| 3 | 신규 | 균열 | 0.2 | - | 1.2 | 1 | 1.2 | m | - |

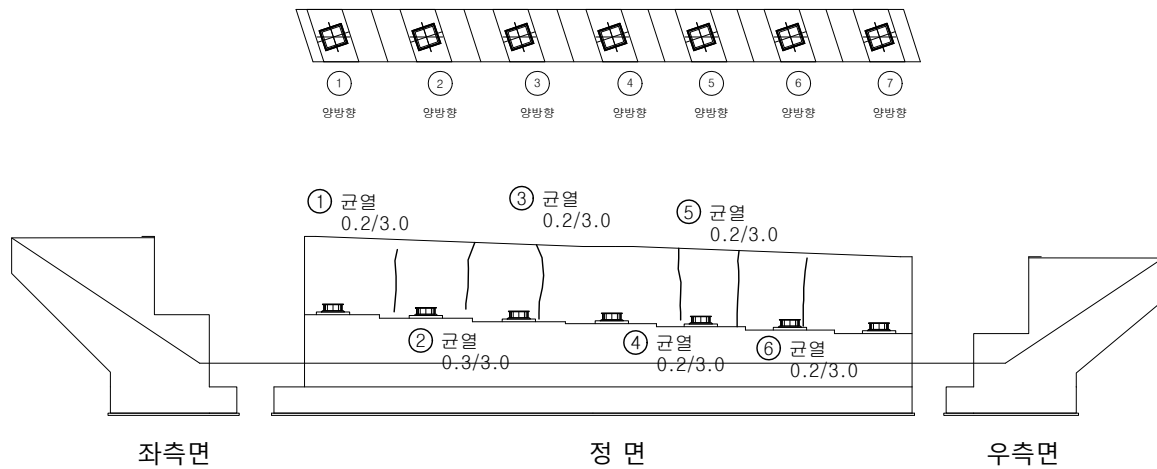
| 번호 | 구분 | 결함 내용 | 손상규모 | | | | | | 비고 |
|---|---|---|---|---|---|---|---|---|---|
| 1 | 신규 | 균열 | 0.2 | - | 3.0 | 1 | 3.0 | m | - |
| 2 | 신규 | 균열 | 0.3 | - | 3.0 | 1 | 3.0 | m | - |
| 3 | 신규 | 균열 | 0.2 | - | 3.0 | 1 | 3.0 | m | - |
| 4 | 신규 | 균열 | 0.2 | - | 3.0 | 1 | 3.0 | m | - |
| 5 | 신규 | 균열 | 0.2 | - | 3.0 | 1 | 3.0 | m | - |
| 6 | 신규 | 균열 | 0.2 | - | 3.0 | 1 | 3.0 | m | - |

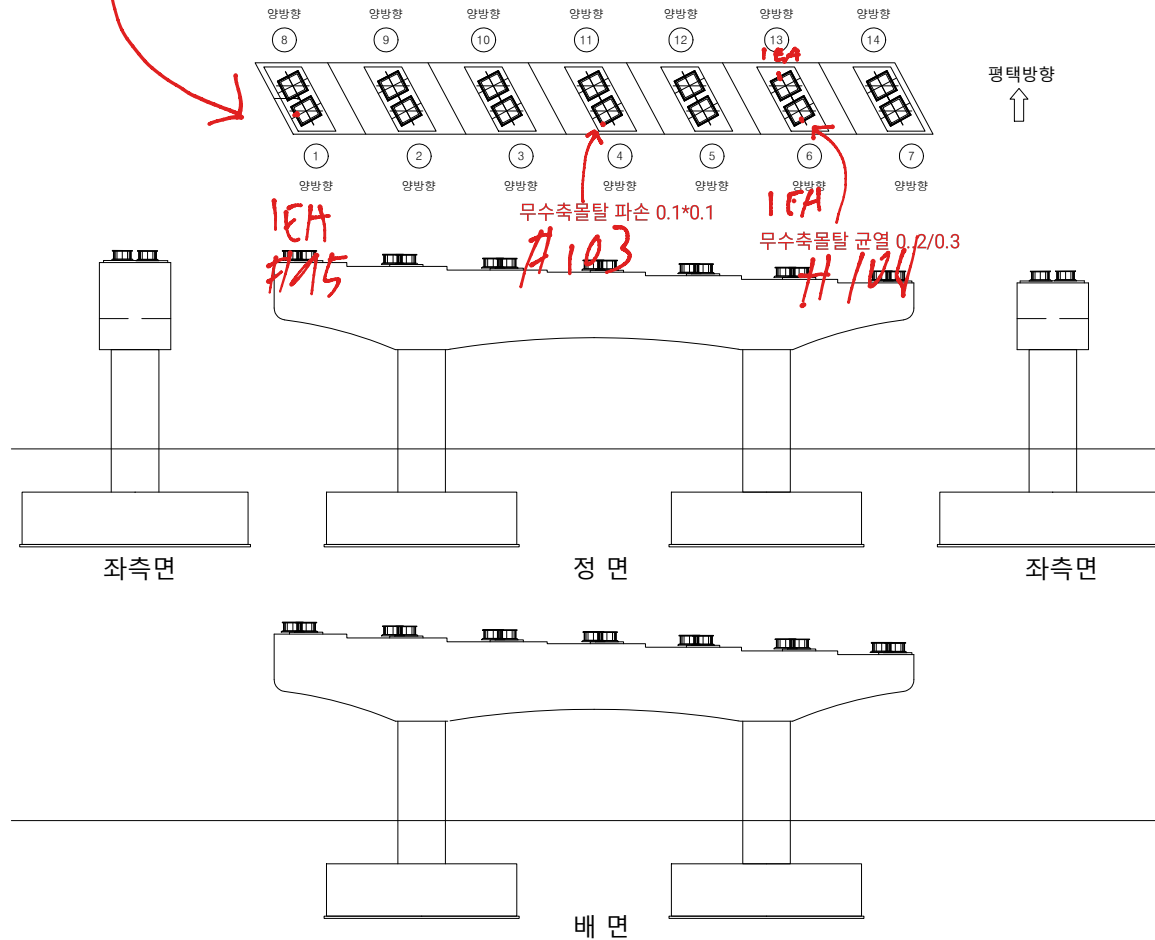
ID : 곡교천1교 교각 (P2)

무수축물탈 균열 0.2/0.3 통일
