## 2. 곡교천1교

| 용역명 | 서부내륙고속도로 2025년 시설물 정기안전점검 용역(하반기) |
| 시설물명 | 곡교천1교 |
| 점검일시 | 2025. 07 ~ 2025. 12 |

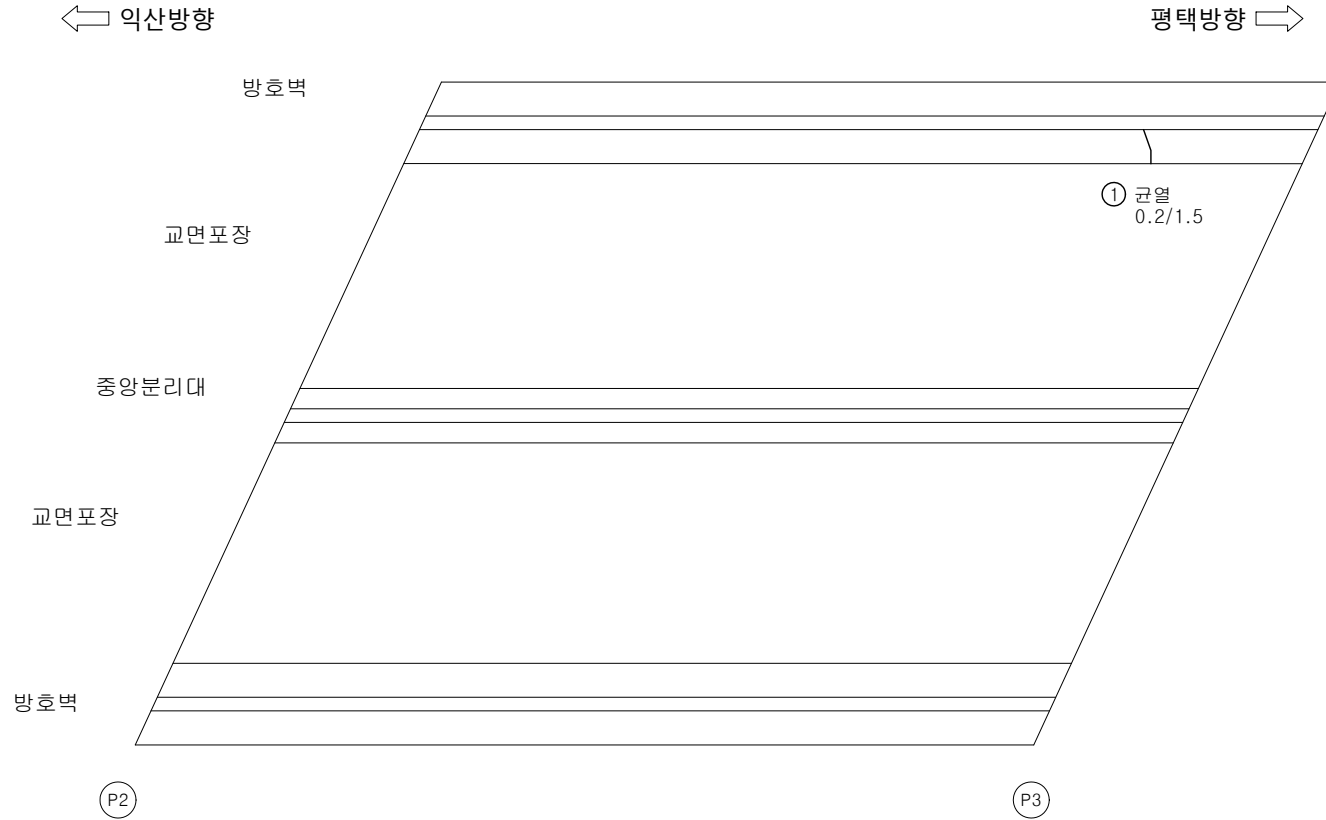
ID : 곡교천1교 바닥판 상면(S3)

| 번호 | 구분 | 결함내용 | 손상규모 | | | | | | 비고 |
|---|---|---|---|---|---|---|---|---|---|
| 1 | 신규 | 균열 | 0.2 | - | 1.5 | 1 | 1.5 | m | - |

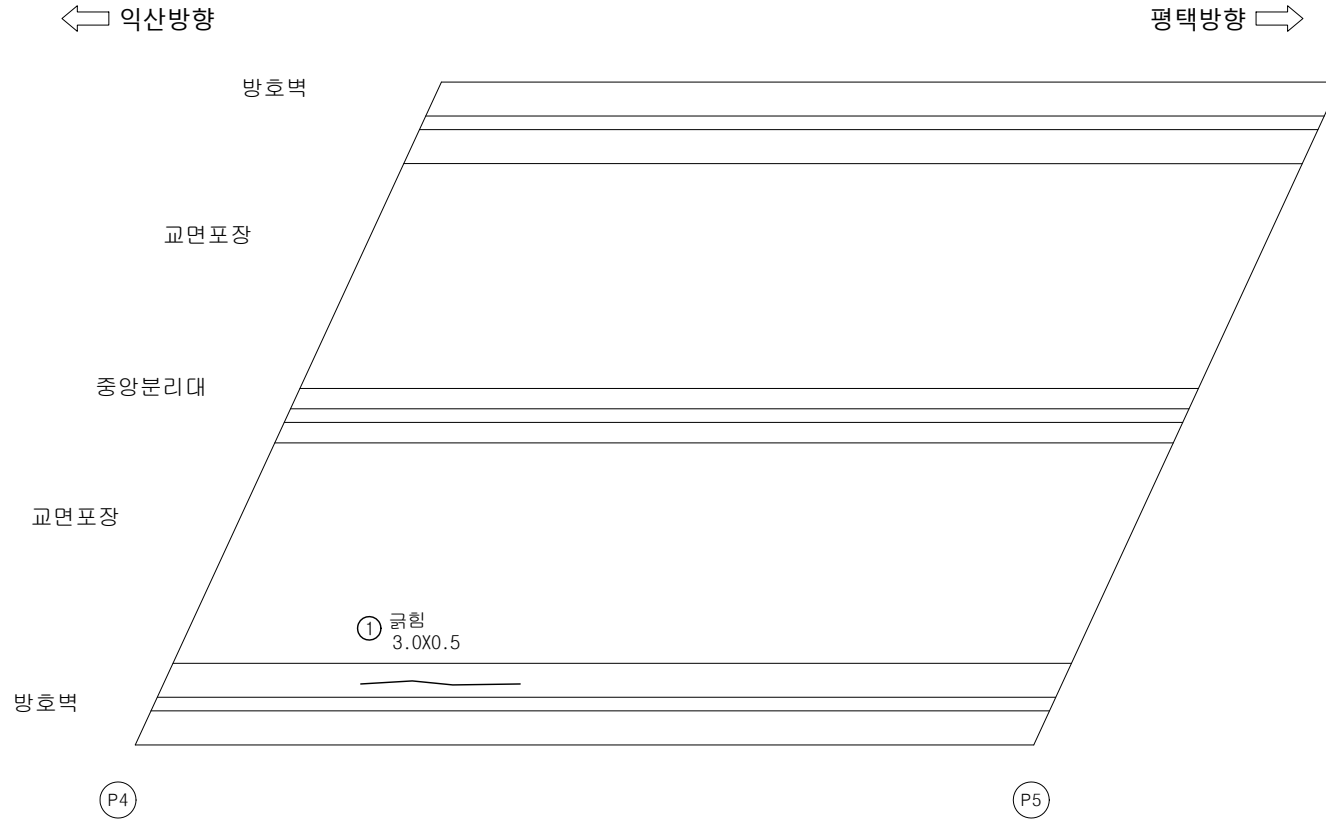
ID : 곡교천1교 바닥판 상면(S5)

| 번호 | 구분 | 결함 내용 | 손상규모 | | | | | | 비고 |
|---|---|---|---|---|---|---|---|---|---|
| 1 | 신규 | 균열 | - | 3.0 | 0.5 | 1 | 1.5 | m² | - |

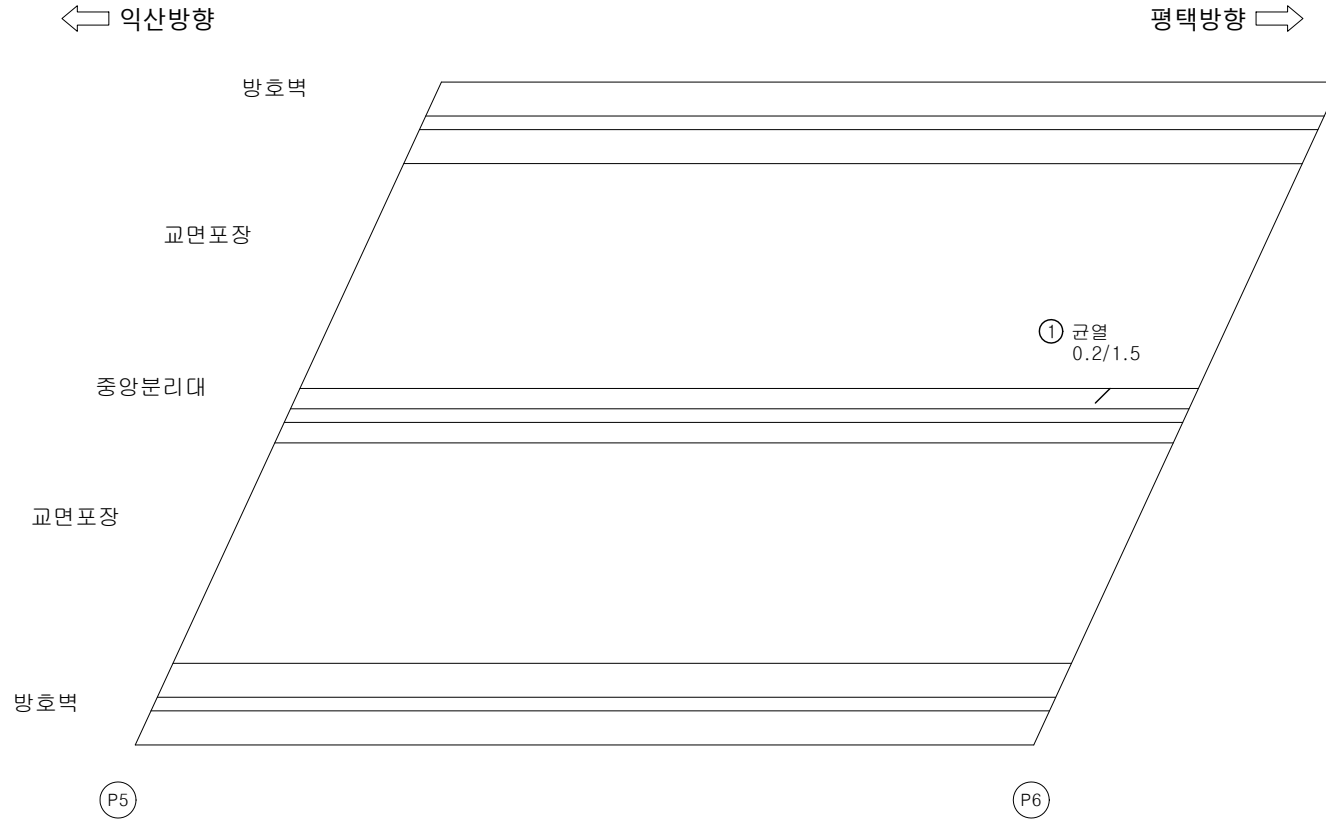
ID : 곡교천1교 바닥판 상면(S6)

| 번호 | 구분 | 결함 내용 | 손상규모 | | | | | | 비고 |
|---|---|---|---|---|---|---|---|---|---|
| 1 | 신규 | 균열 | 0.2 | - | 1.5 | 1 | 1.5 | m | - |

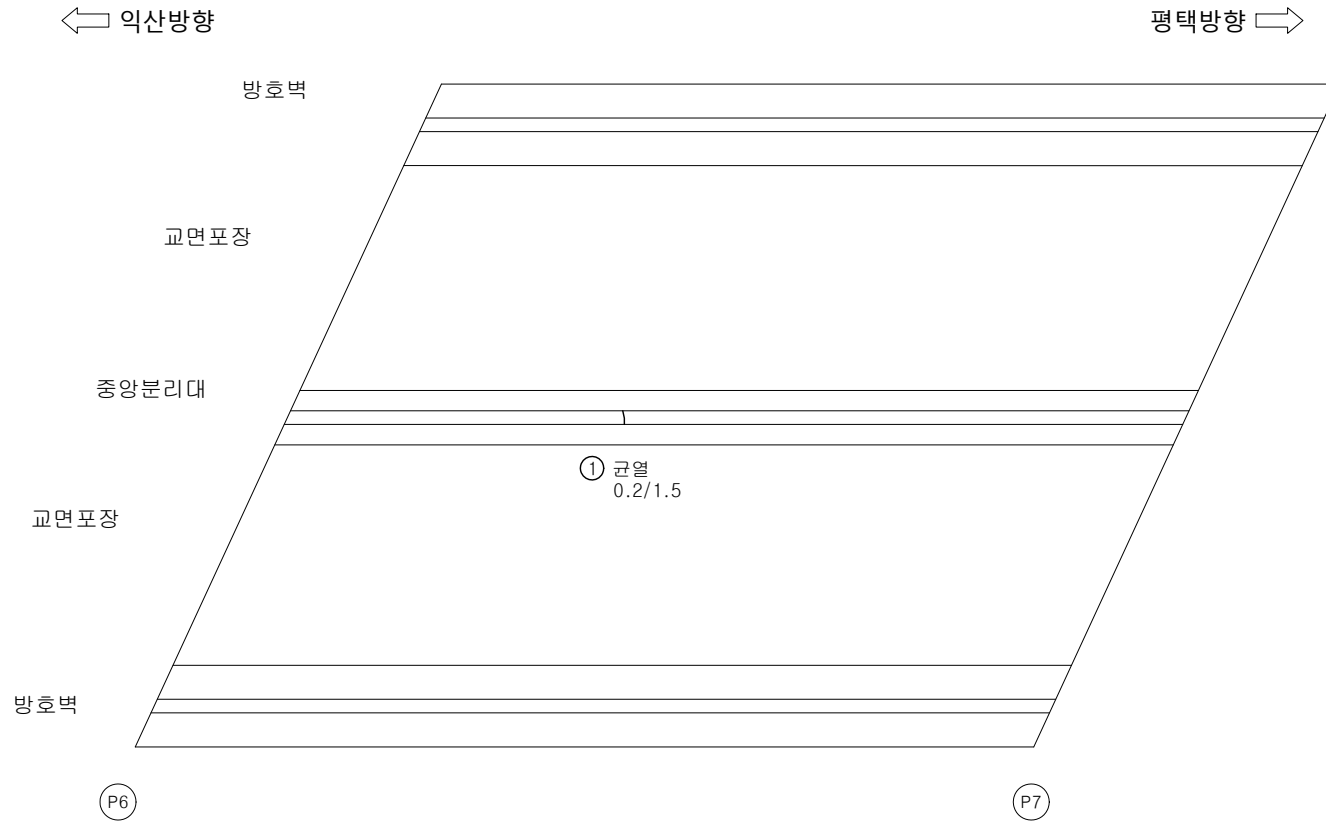
ID : 곡교천1교 바닥판 상면(S7)

| 번호 | 구분 | 결함 내용 | 손상규모 | | | | | | 비고 |
|---|---|---|---|---|---|---|---|---|---|
| 1 | 신규 | 균열 | 0.2 | - | 1.5 | 1 | 1.5 | m | - |

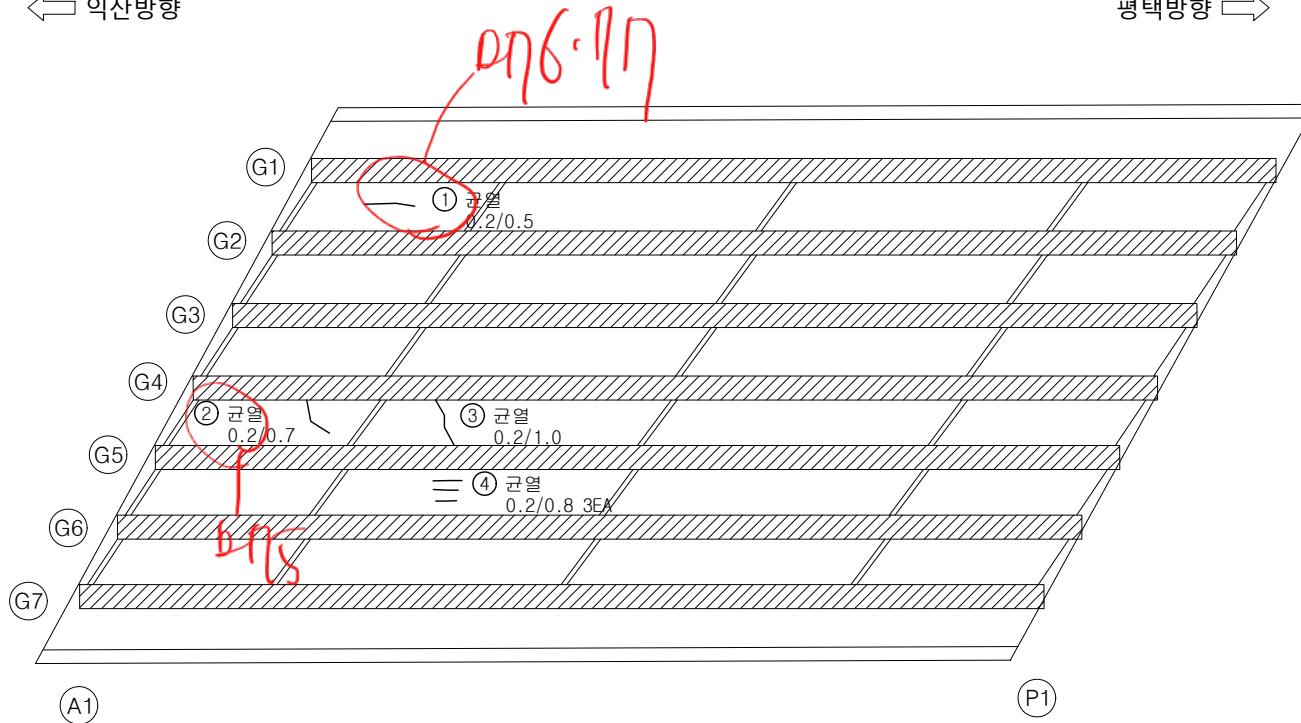
| 번호 | 구분 | 결함 내용 | 손상규모 | | | | | | 비고 |
|---|---|---|---|---|---|---|---|---|---|
| 1 | 신규 | 균열 | 0.2 | - | 0.5 | 1 | 0.5 | m | - |
| 2 | 신규 | 균열 | 0.2 | - | 0.7 | 1 | 0.7 | m | - |
| 3 | 신규 | 균열 | 0.2 | - | 1.0 | 1 | 1.0 | m | - |
| 4 | 신규 | 균열 | 0.2 | - | 0.8 | 3 | 2.4 | m | - |

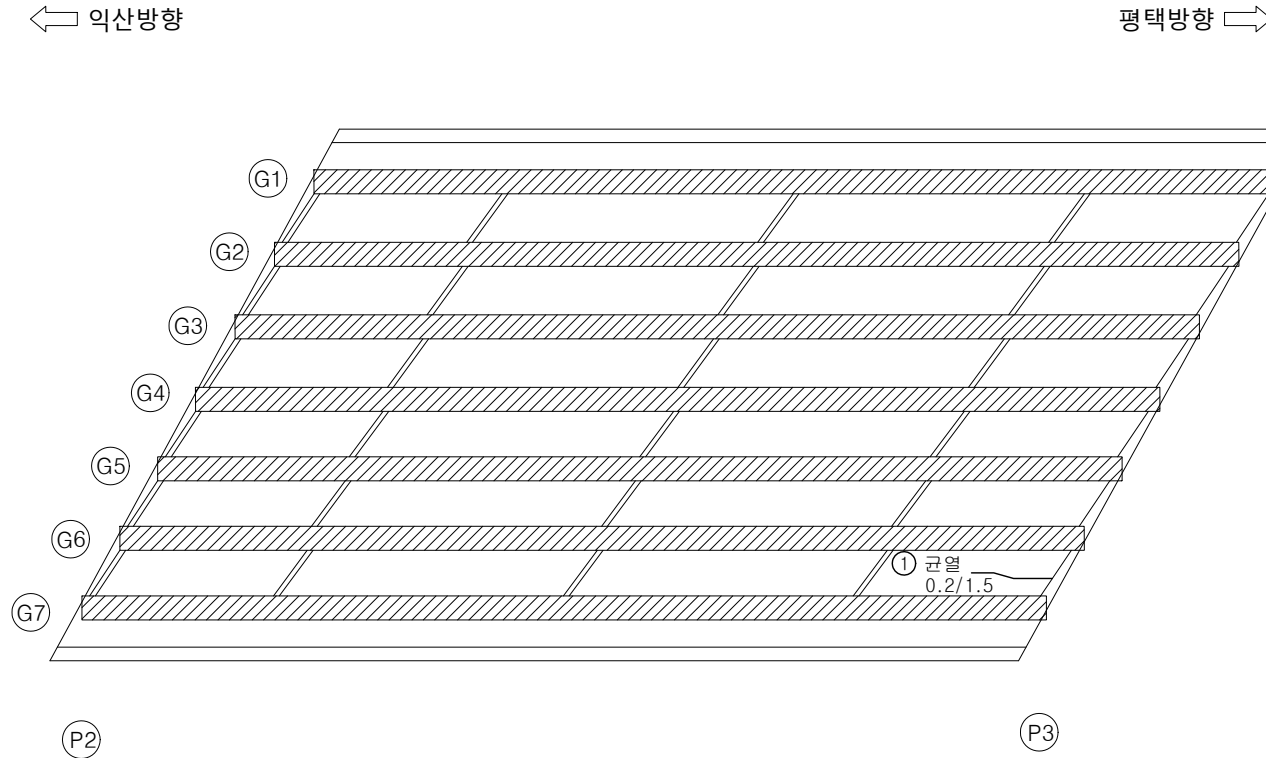
| 번호 | 구분 | 결함 내용 | 손상규모 | | | | | | 비고 |
|---|---|---|---|---|---|---|---|---|---|
| 1 | 신규 | 균열 | 0.2 | - | 1.5 | 1 | 1.5 | m | - |

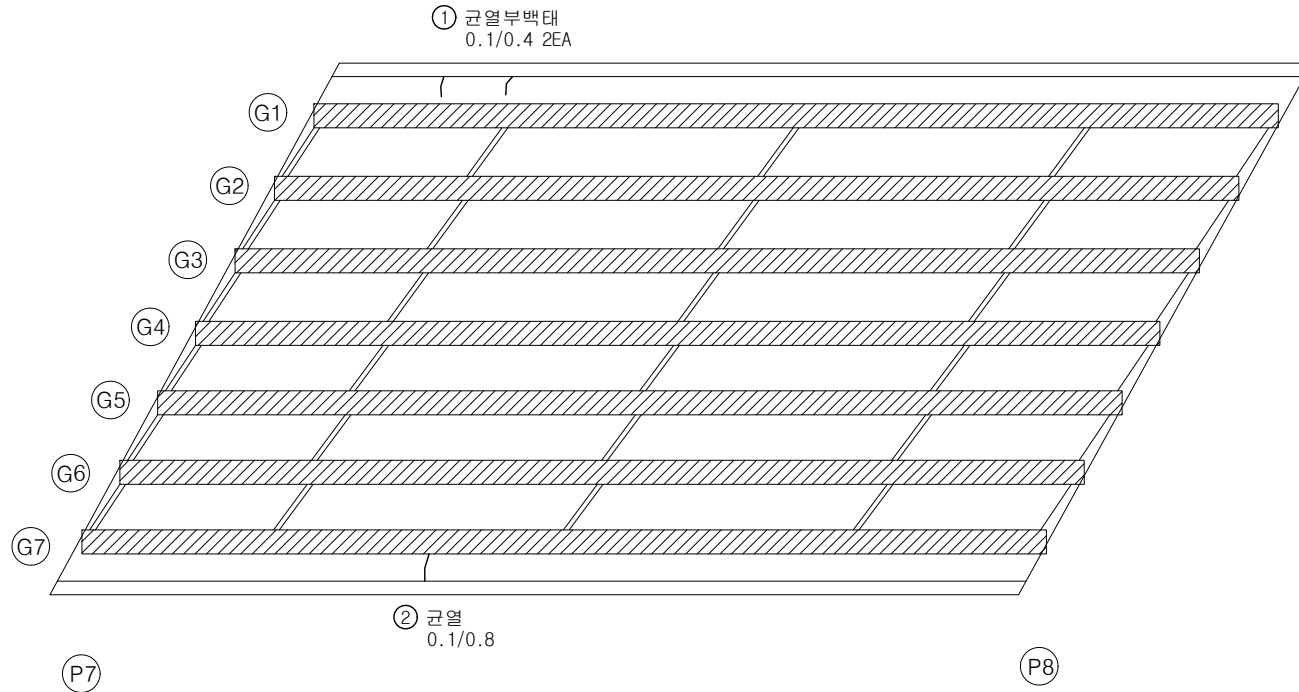
| 번호 | 구분 | 결함 내용 | 손상규모 | | | | | | 비고 |
|---|---|---|---|---|---|---|---|---|---|
| 1 | 신규 | 균열 | 0.1 | - | 0.4 | 2 | 0.8 | m | - |
| 2 | 신규 | 균열 | 0.1 | - | 0.8 | 1 | 0.8 | m | - |

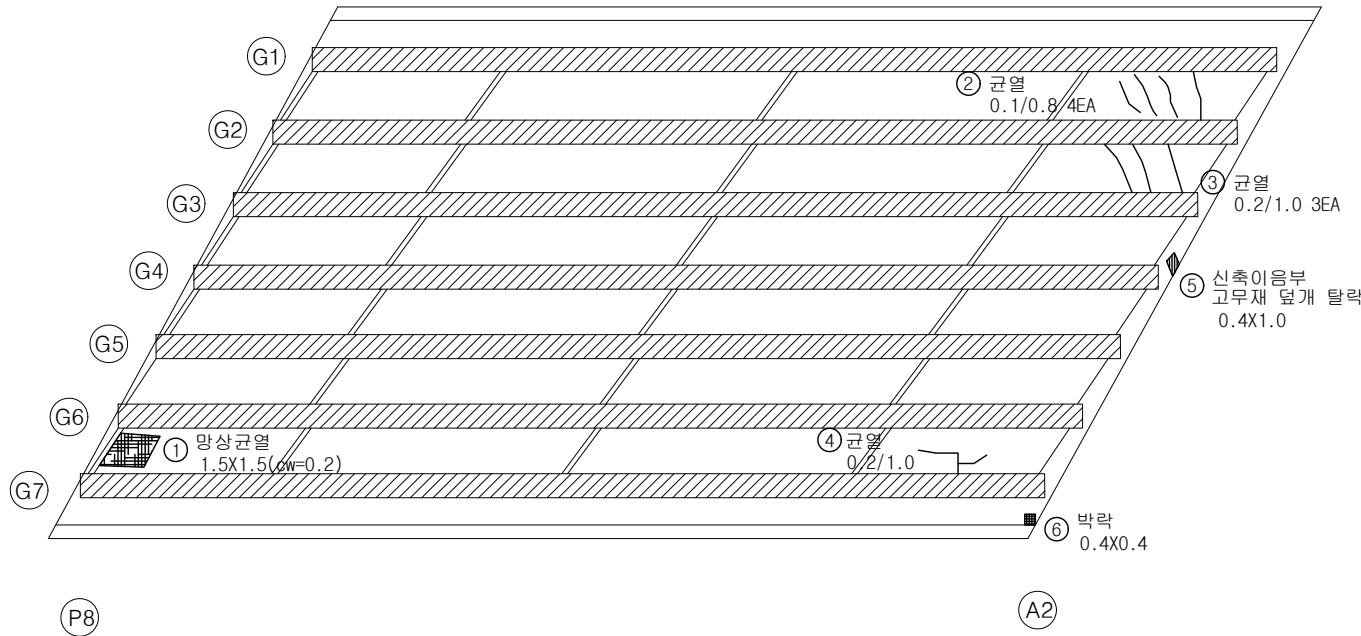
| 번호 | 구분 | 결함내용 | 손상규모 | | | | | | 비고 |
|---|---|---|---|---|---|---|---|---|---|
| 1 | 신규 | 망상균열 | 0.2 | 1.5 | 1.5 | 1 | 2.25 | m² | - |
| 2 | 신규 | 균열 | 0.1 | - | 0.8 | 4 | 3.2 | m | - |
| 3 | 신규 | 균열 | 0.2 | - | 1.0 | 3 | 3.0 | m | - |
| 4 | 신규 | 균열 | 0.1 | - | 0.4 | 2 | 0.8 | m | - |

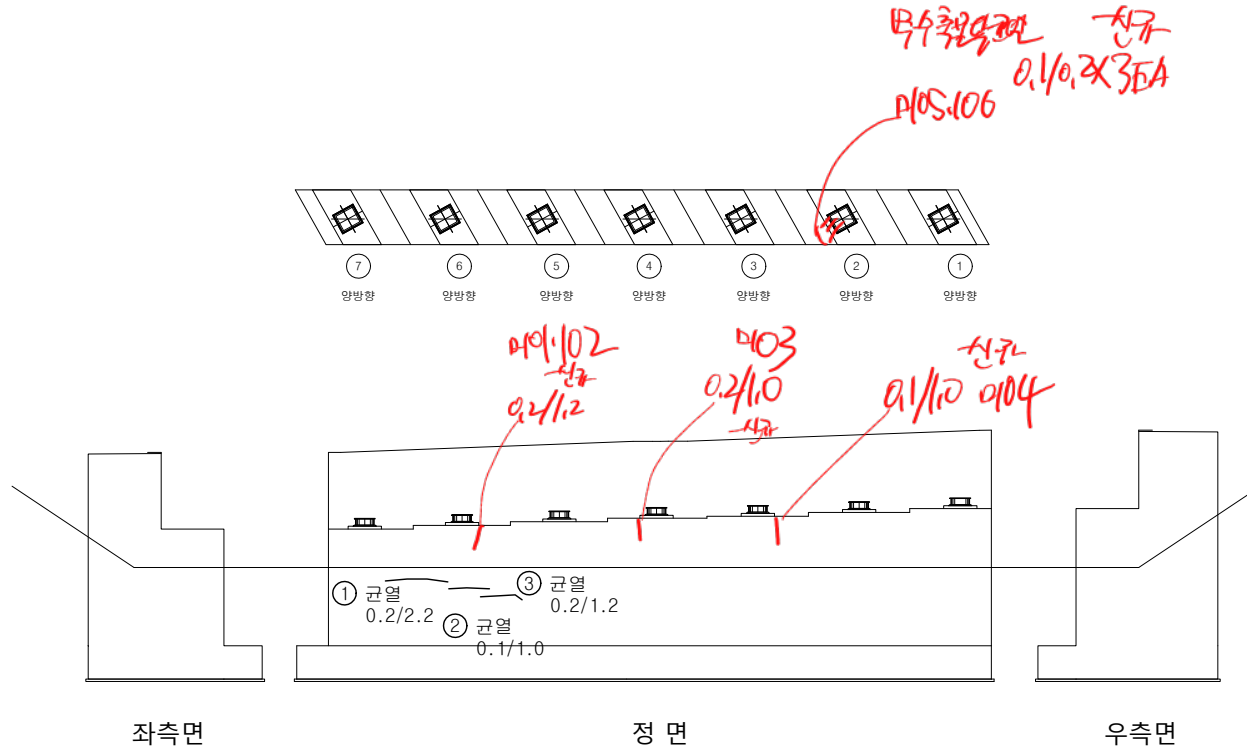
ID : 곡교천1교 교각 (A1)

| 번호 | 구분 | 결함 내용 | 손상규모 | | | | | | 비고 |
|---|---|---|---|---|---|---|---|---|---|
| 1 | 신규 | 균열 | 0.2 | - | 2.2 | 1 | 2.2 | m | - |
| 2 | 신규 | 균열 | 0.1 | - | 1.0 | 1 | 1.0 | m | - |
| 3 | 신규 | 균열 | 0.2 | - | 1.2 | 1 | 1.2 | m | - |

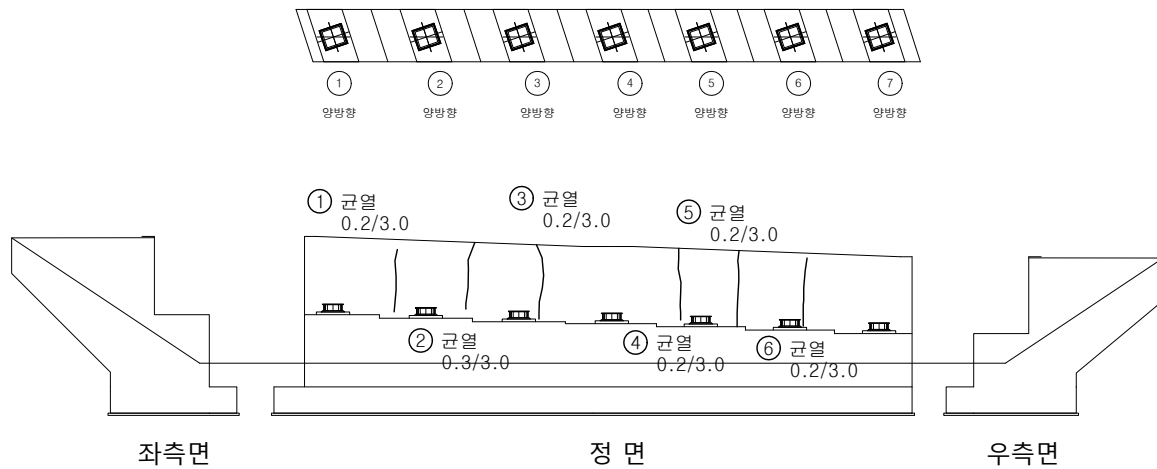
| 번호 | 구분 | 결함 내용 | 손상규모 | | | | | | 비고 |
|---|---|---|---|---|---|---|---|---|---|
| 1 | 신규 | 균열 | 0.2 | - | 3.0 | 1 | 3.0 | m | - |
| 2 | 신규 | 균열 | 0.3 | - | 3.0 | 1 | 3.0 | m | - |
| 3 | 신규 | 균열 | 0.2 | - | 3.0 | 1 | 3.0 | m | - |
| 4 | 신규 | 균열 | 0.2 | - | 3.0 | 1 | 3.0 | m | - |
| 5 | 신규 | 균열 | 0.2 | - | 3.0 | 1 | 3.0 | m | - |
| 6 | 신규 | 균열 | 0.2 | - | 3.0 | 1 | 3.0 | m | - |
