## 2. 곡교천1교

ID : 곡교천1교 바닥판 상면(S1)

| 용역명 | 서부내륙고속도로 2025년 시설물 정기안전점검 용역(하반기) |

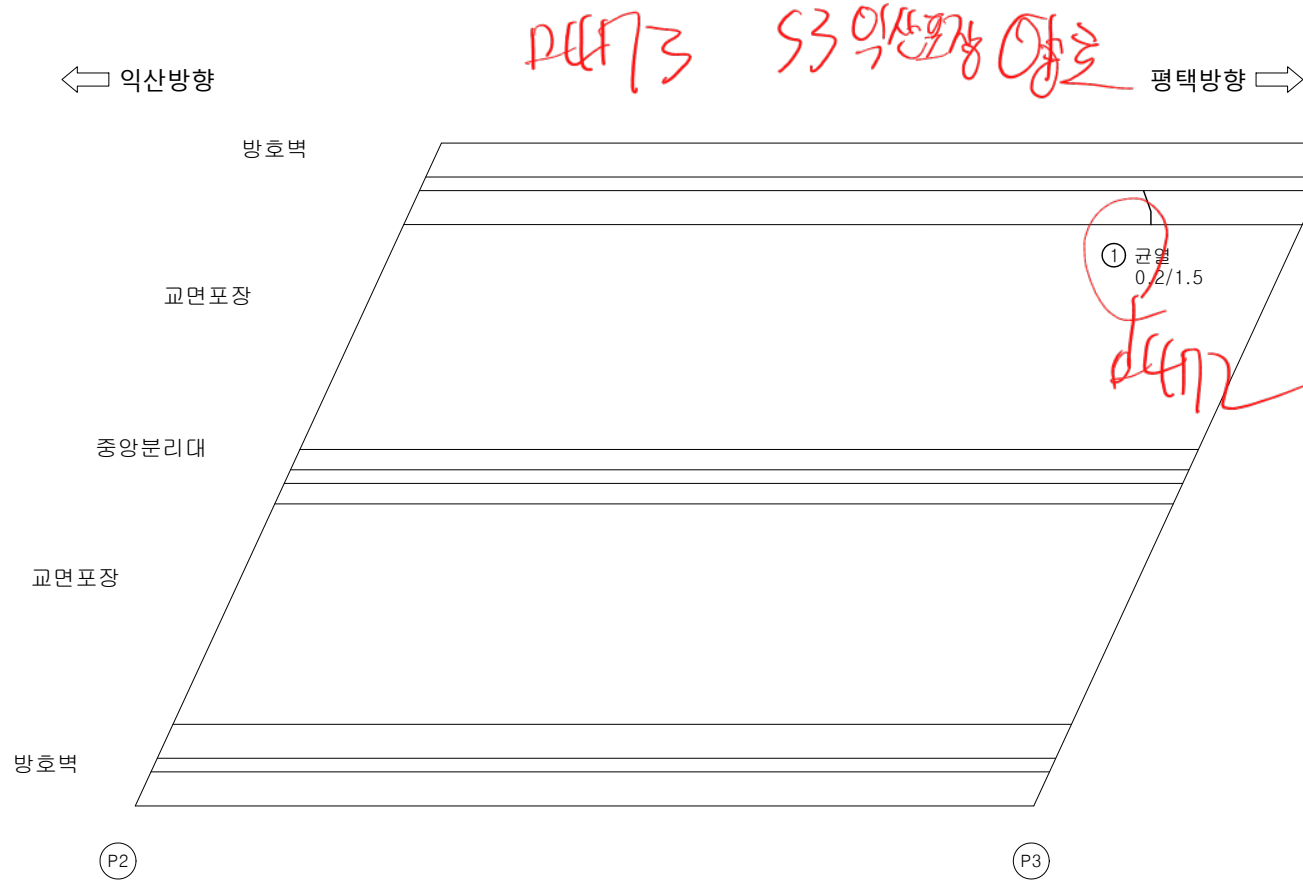
ID : 곡교천1교 바닥판 상면(S3)

| 번호 | 구분 | 결함 내용 | 손상규모 | | | | | | 비고 |
|---|---|---|---|---|---|---|---|---|---|
| 1 | 신규 | 균열 | 0.2 | - | 1.5 | 1 | 1.5 | m | - |

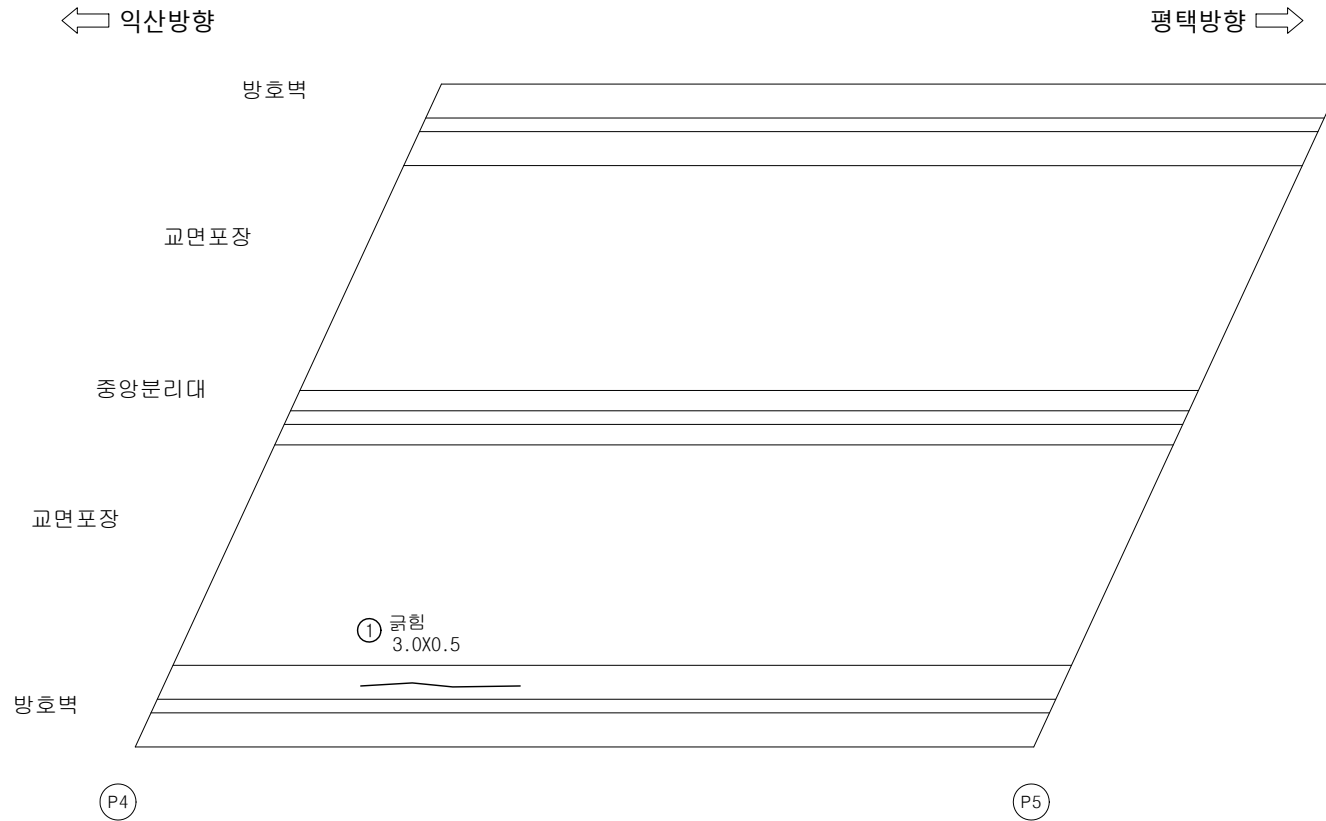
ID : 곡교천1교 바닥판 상면(S5)

| 번호 | 구분 | 결함 내용 | 손상규모 | | | | | | 비고 |
|---|---|---|---|---|---|---|---|---|---|
| 1 | 신규 | 균열 | - | 3.0 | 0.5 | 1 | 1.5 | m² | - |

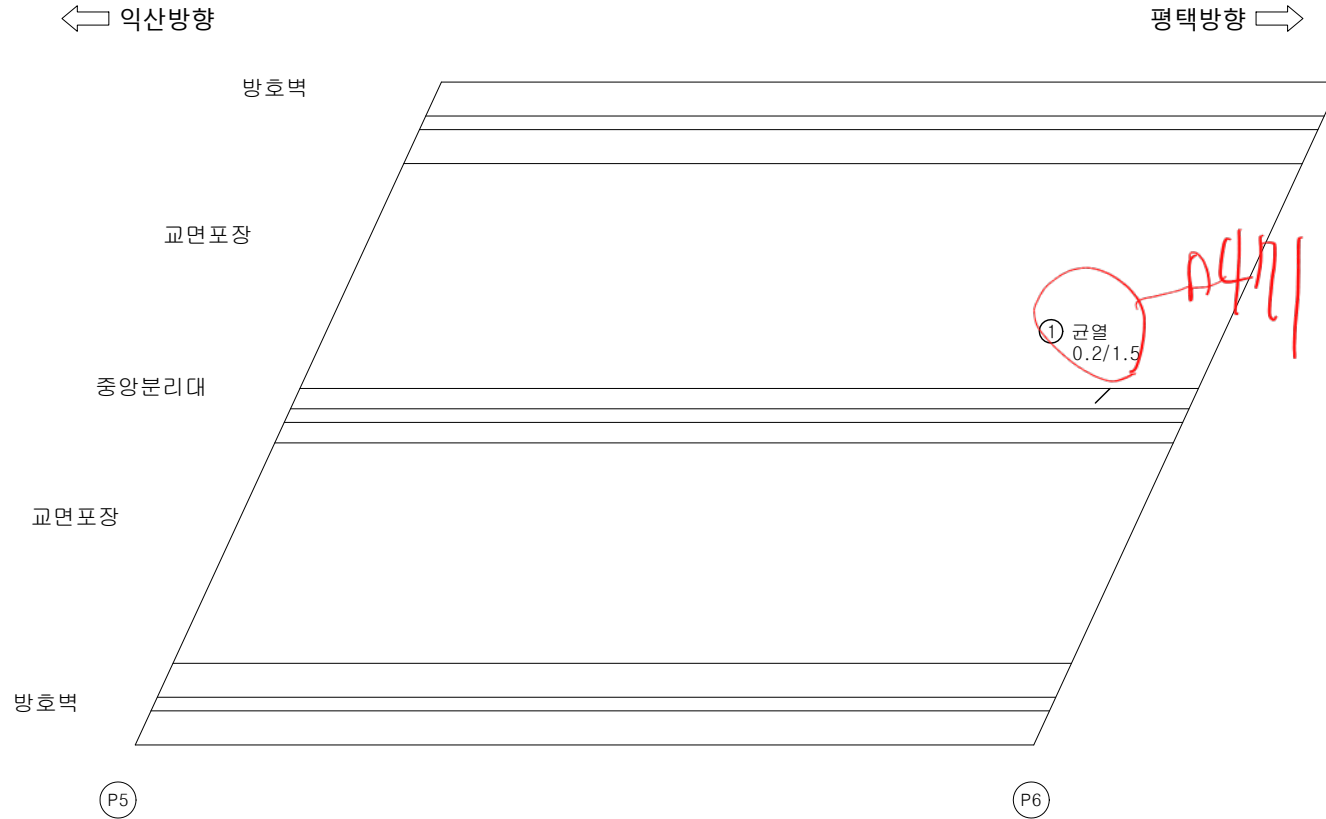
ID : 곡교천1교 바닥판 상면(S6)

| 번호 | 구분 | 결함 내용 | 손상규모 | | | | | | 비고 |
|---|---|---|---|---|---|---|---|---|---|
| 1 | 신규 | 균열 | 0.2 | - | 1.5 | 1 | 1.5 | m | - |

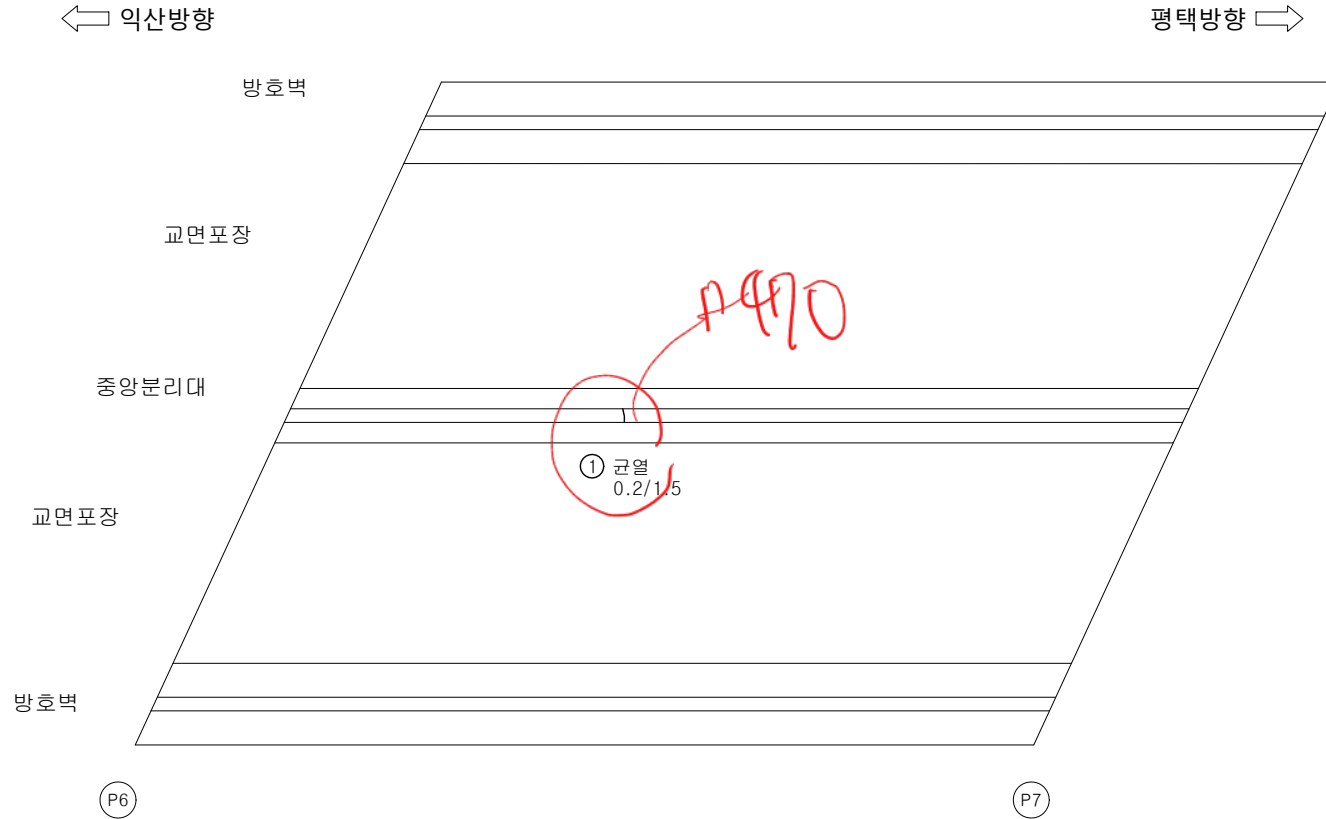
ID : 곡교천1교 바닥판 상면(S7)

| 번호 | 구분 | 결함 내용 | 손상규모 | | | | | | 비고 |
|---|---|---|---|---|---|---|---|---|---|
| 1 | 신규 | 균열 | 0.2 | - | 1.5 | 1 | 1.5 | m | - |

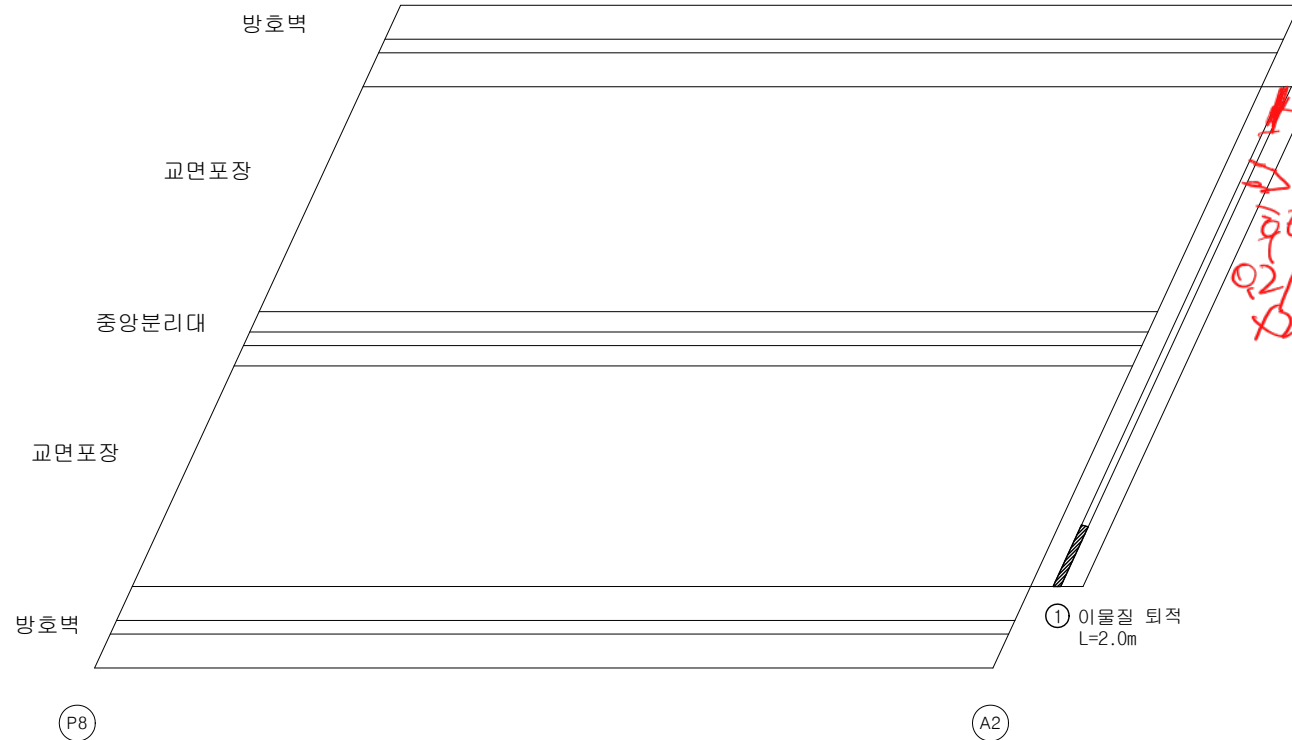
ID : 곡교천1교 바닥판 상면(S9)

| 번호 | 구분 | 결함 내용 | 손상규모 | | | | | | 비고 |
|---|---|---|---|---|---|---|---|---|---|
| 1 | 신규 | 이물질 퇴적 | - | - | 2.0 | 1 | 2.0 | m | - |

이물질 퇴적 A466  
L=1.0m  
구리제거  
0.2/0.5  
A467-468
