## 2. 곡교천1교

| 용역명 | 서부내륙고속도로 2025년 시설물 정기안전점검 용역(하반기) |
| 시설물명 | 곡교천1교 |
| 점검일시 | 2025. 07 ~ 2025. 12 |

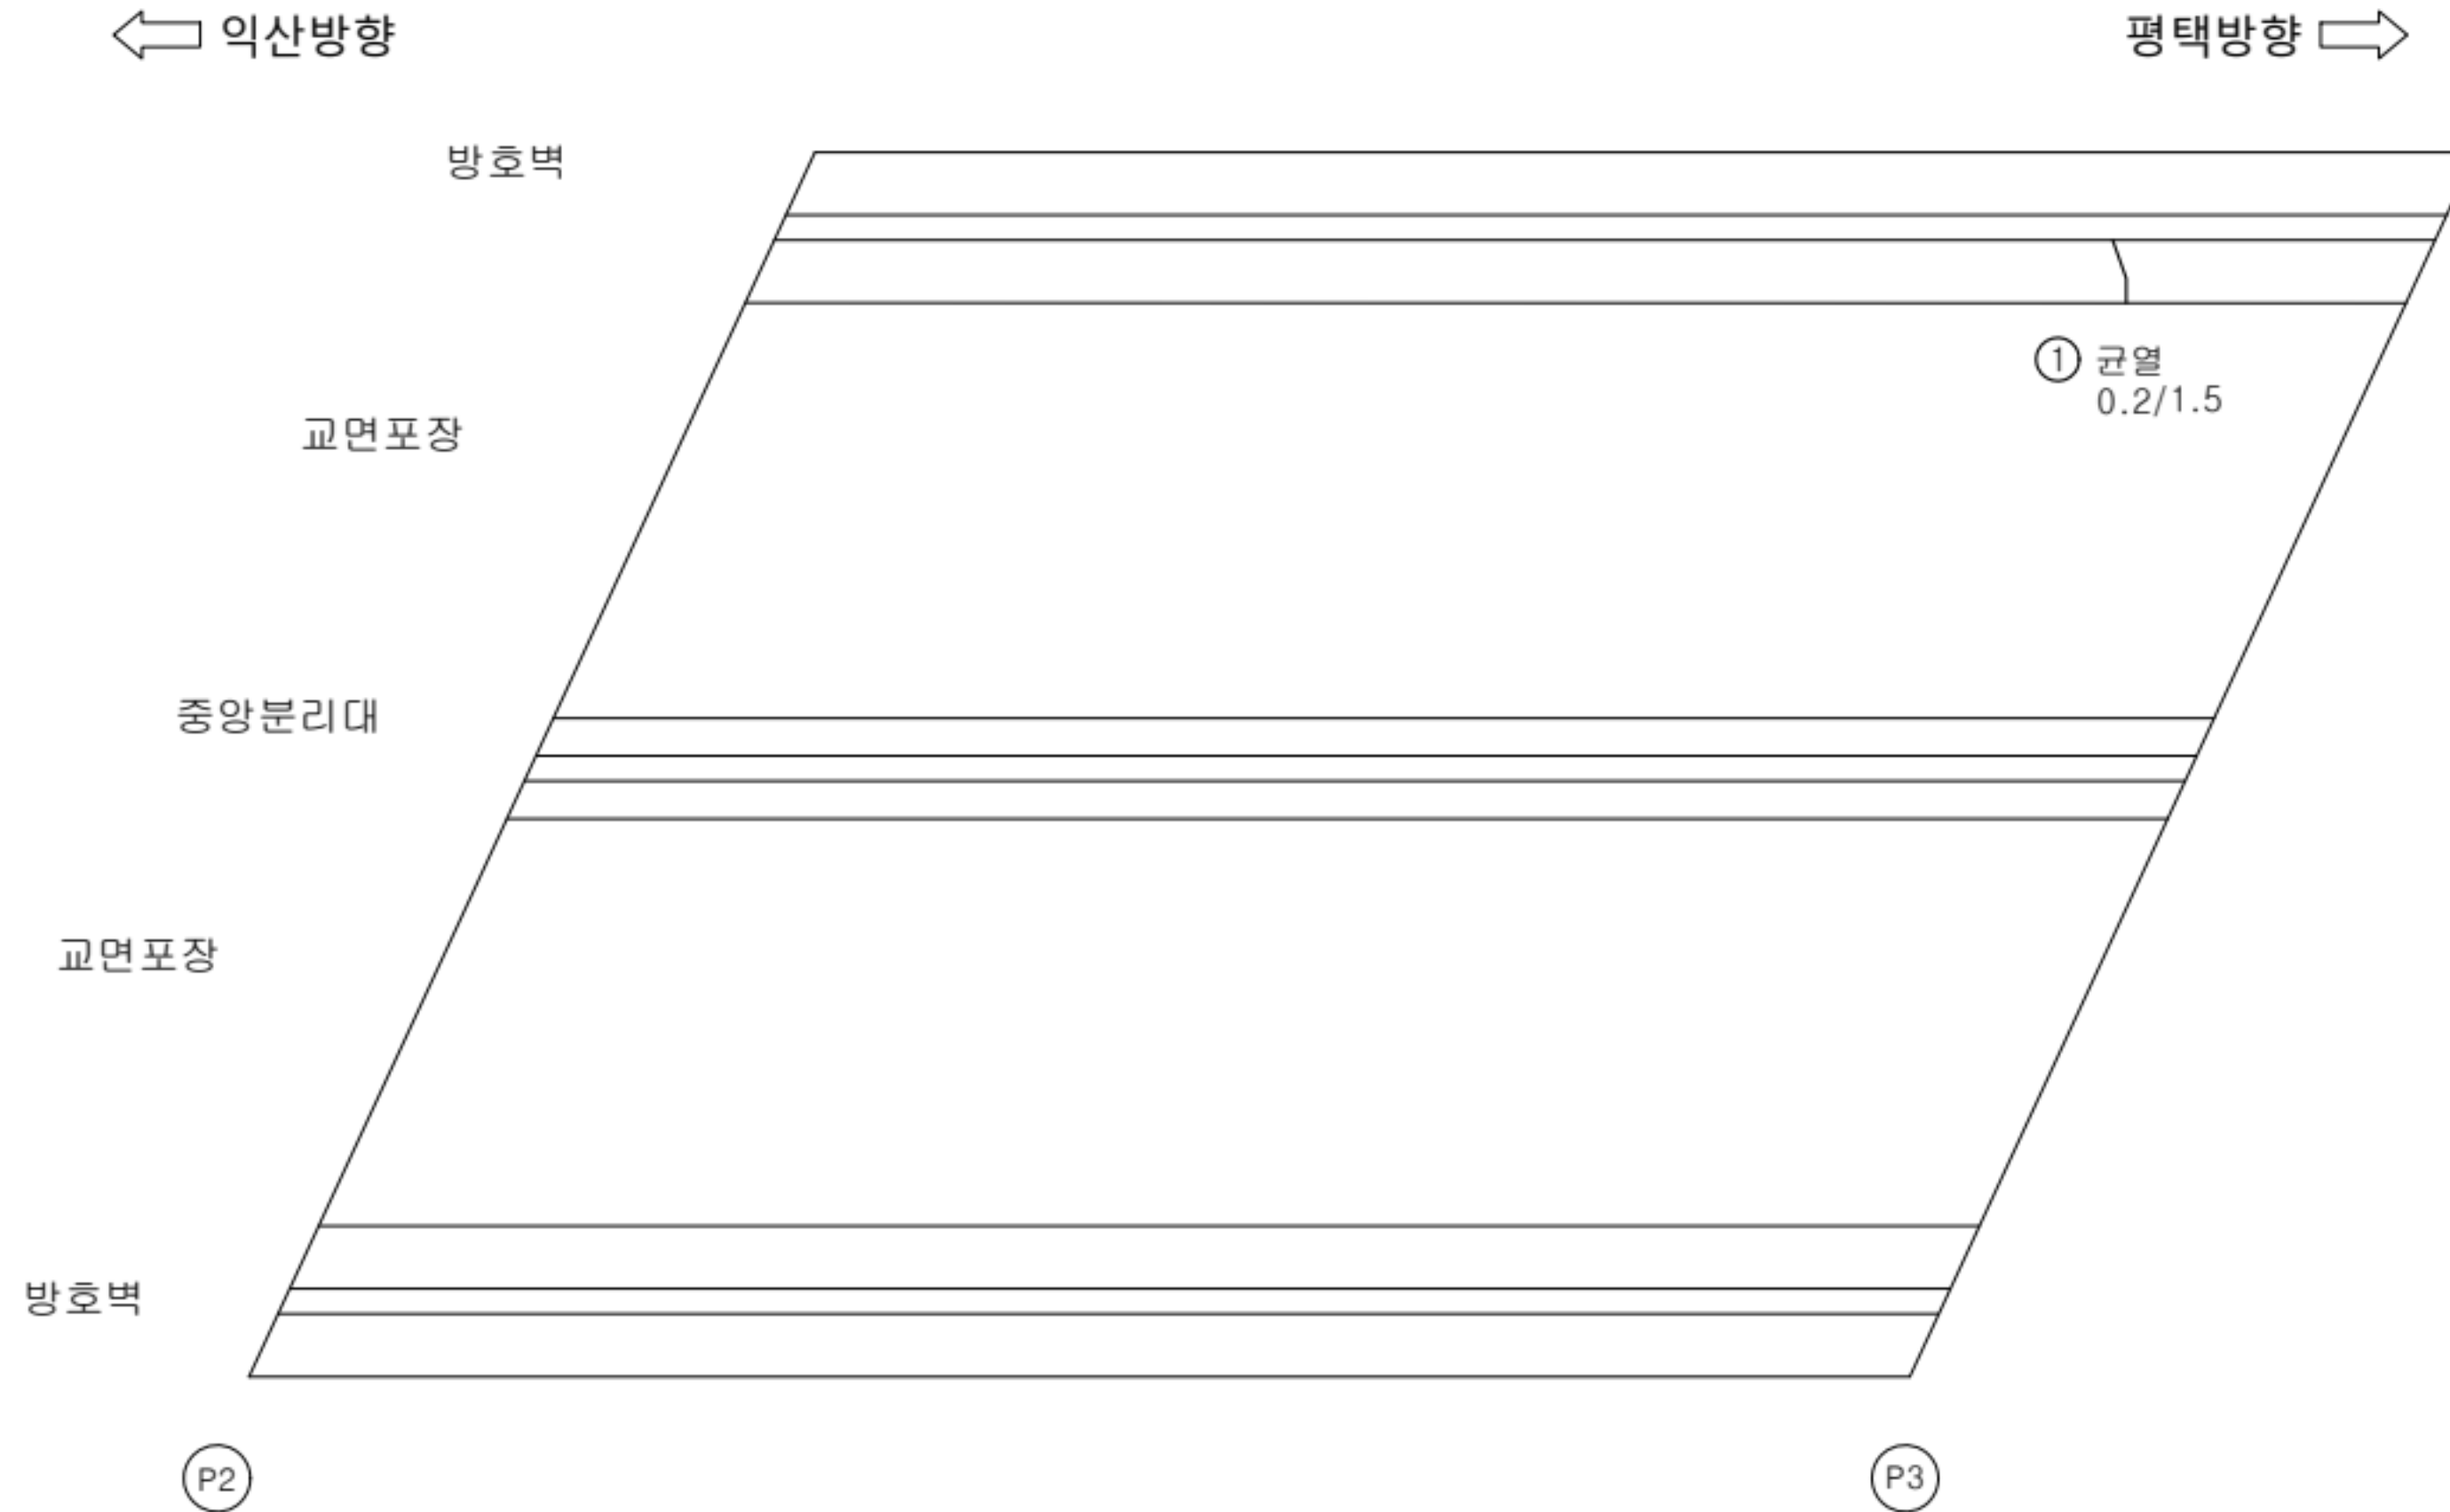
ID : 곡교천1교 바닥판 상면(S3)

| 손상 현황 표 | | | | | | | | | |
|---|---|---|---|---|---|---|---|---|---|
| 1 | 신규 | 균열 | 0.2 | - | 1.5 | 1 | 1.5 | m | - |

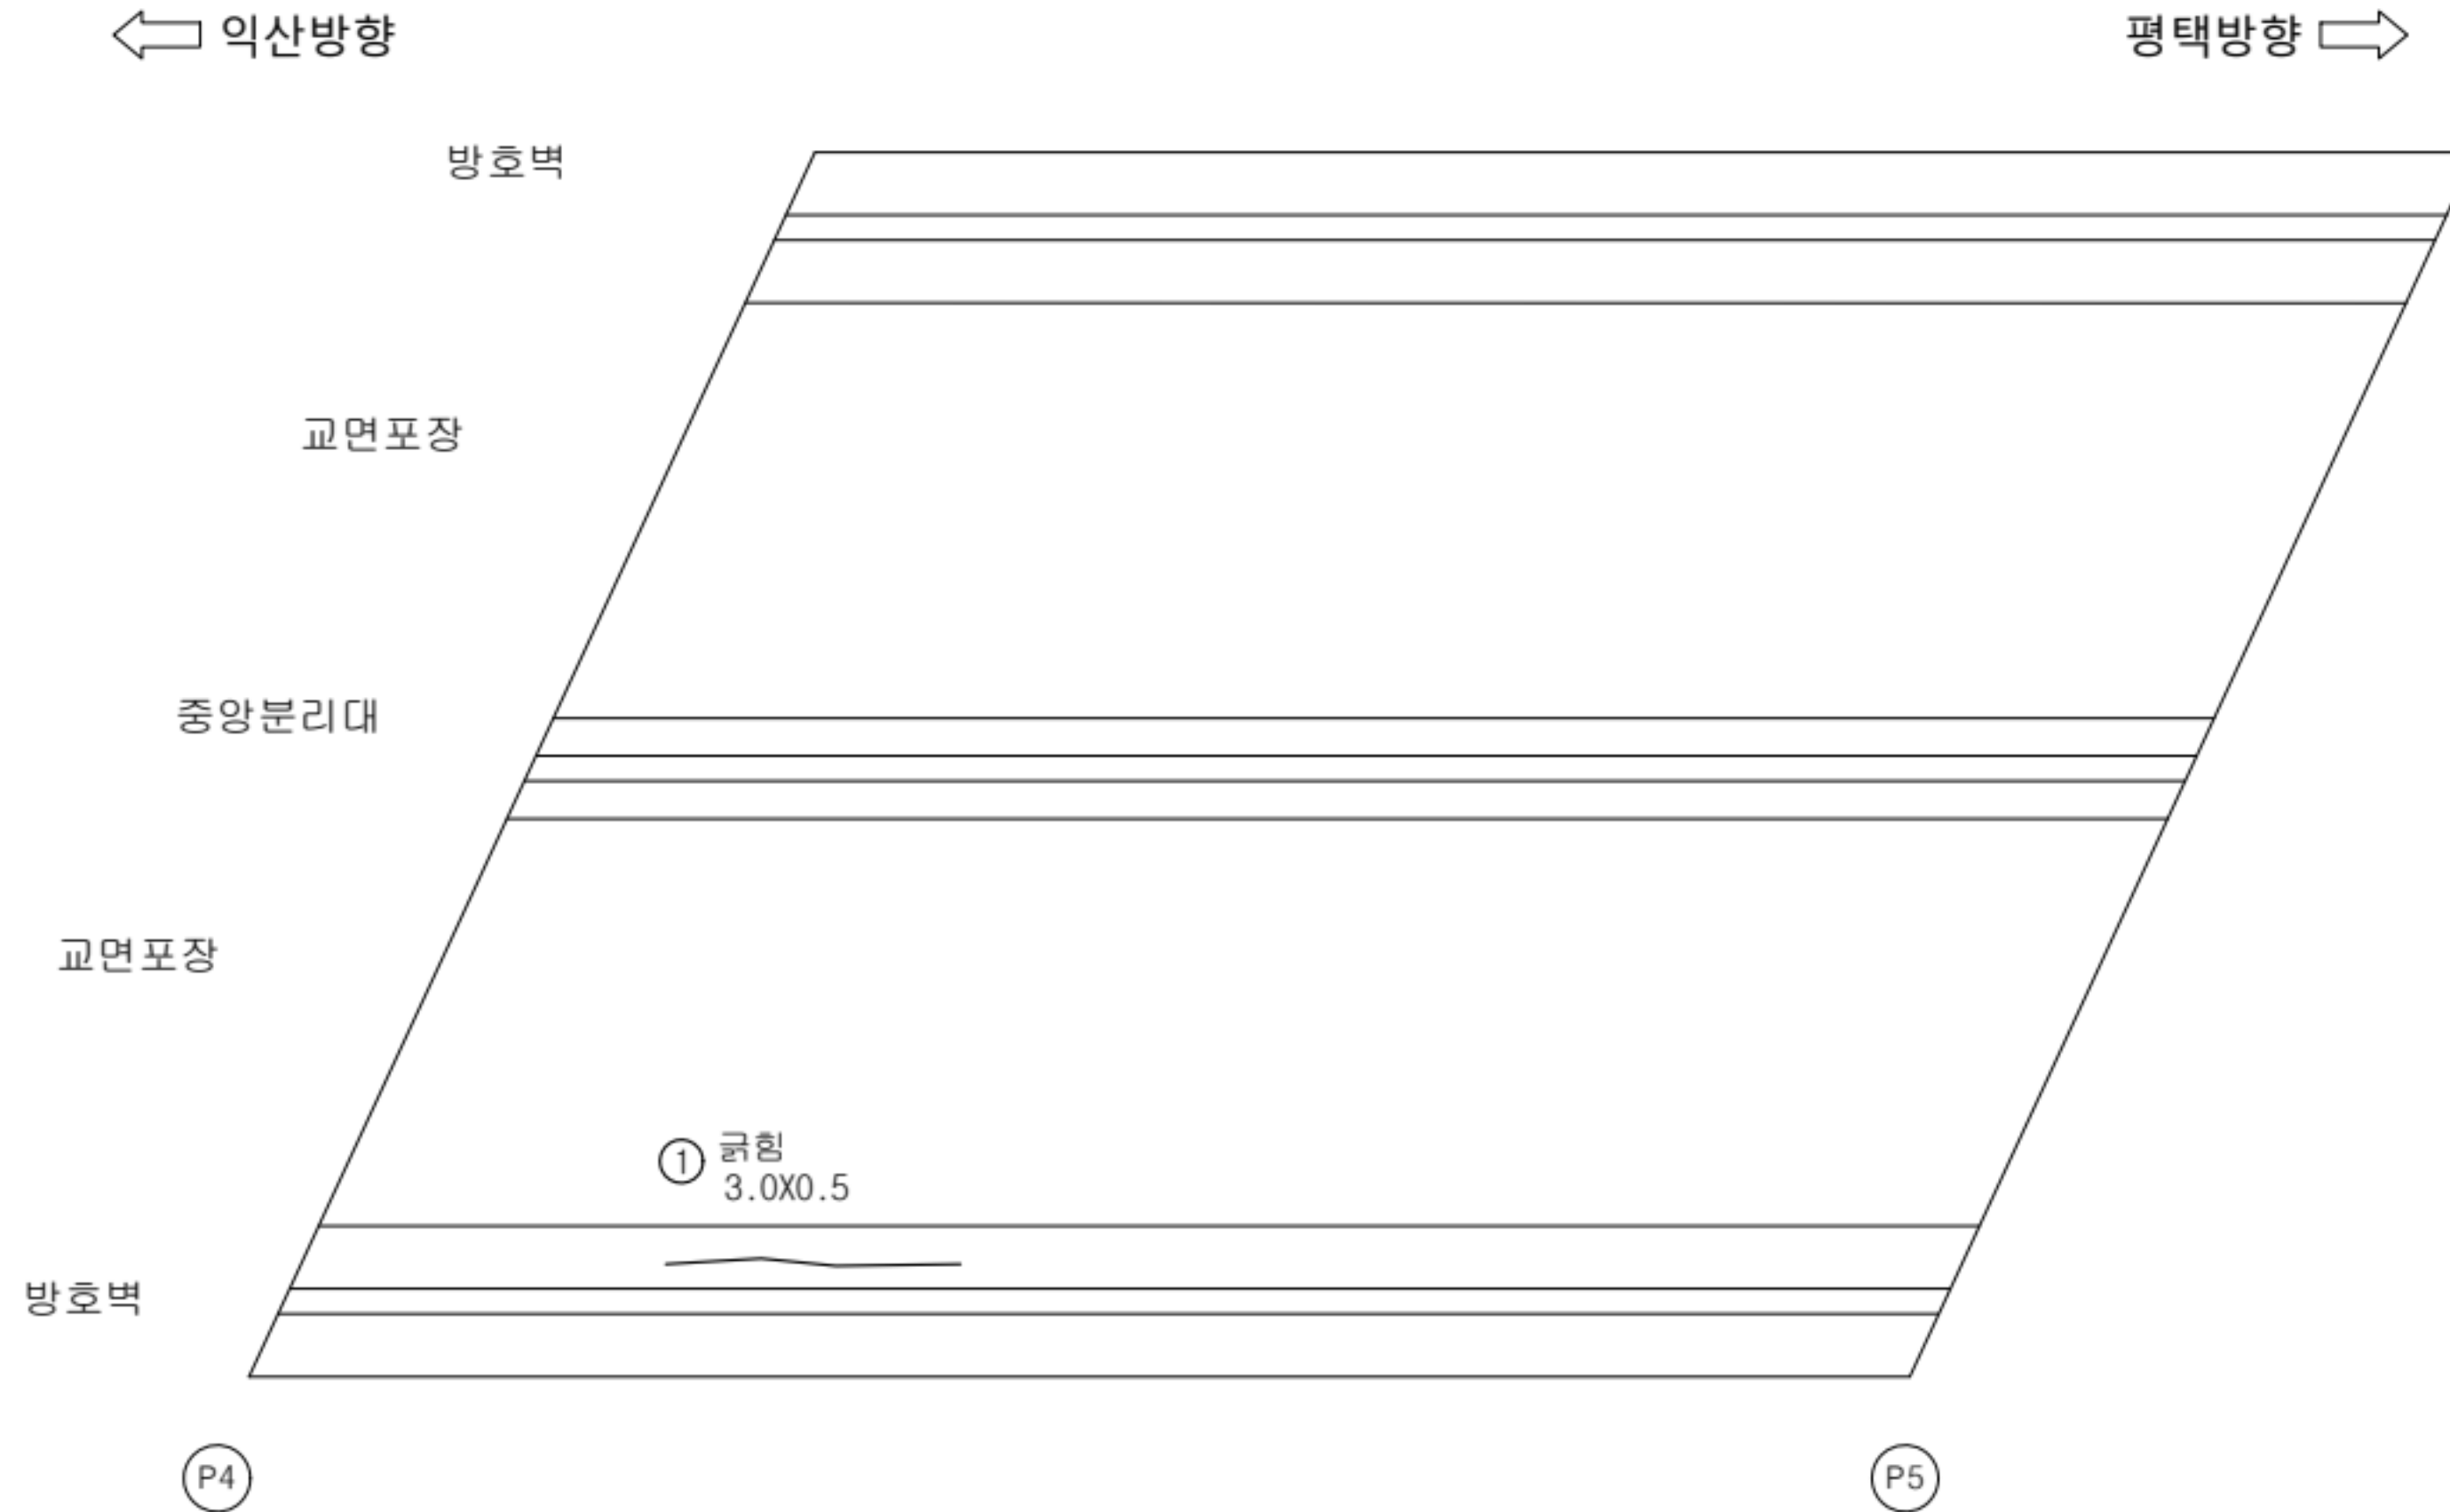
ID : 곡교천1교 바닥판 상면(S5)

| 번호 | 구분 | 결함 내용 | 손상규모 | | | | | | 비고 |
|---|---|---|---|---|---|---|---|---|---|
| 1 | 신규 | 균형 | - | 3.0 | 0.5 | 1 | 1.5 | m² | - |

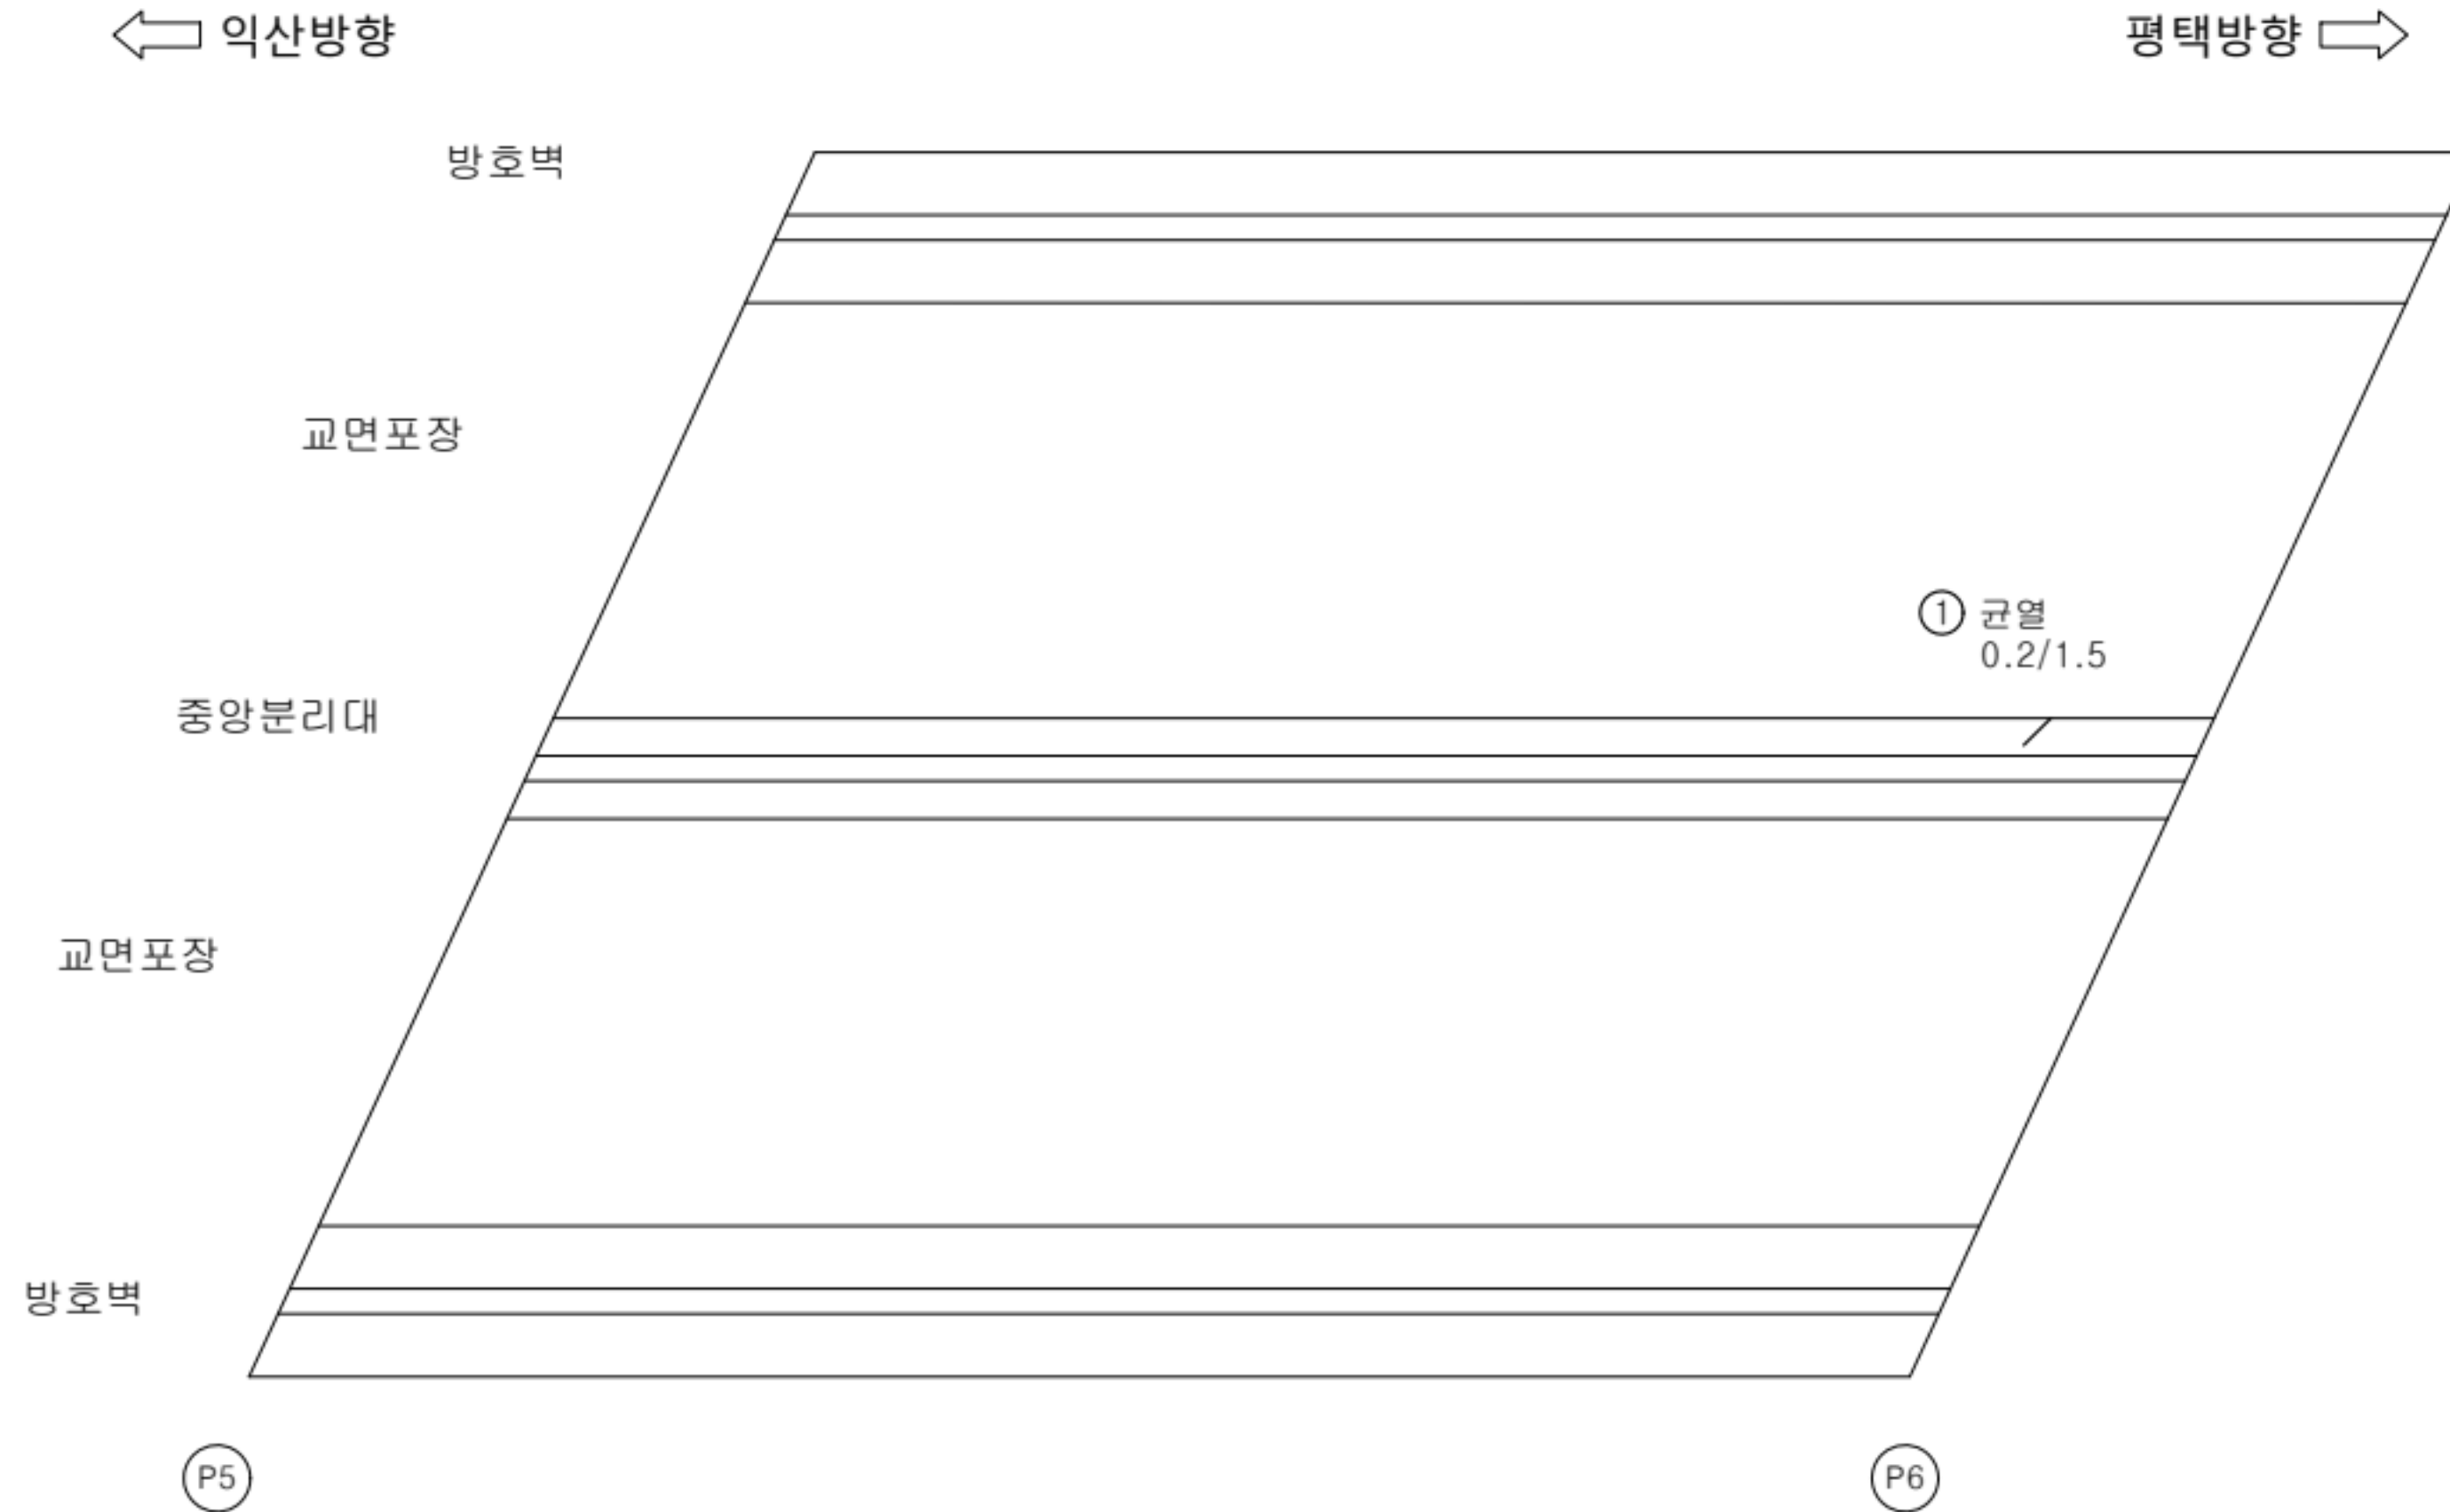
ID : 곡교천1교 바닥판 상면(S6)

| 번호 | 구분 | 결함내용 | 손상규모 | | | | | | 비고 |
|---|---|---|---|---|---|---|---|---|---|
| 1 | 신규 | 균열 | 0.2 | - | 1.5 | 1 | 1.5 | m | - |

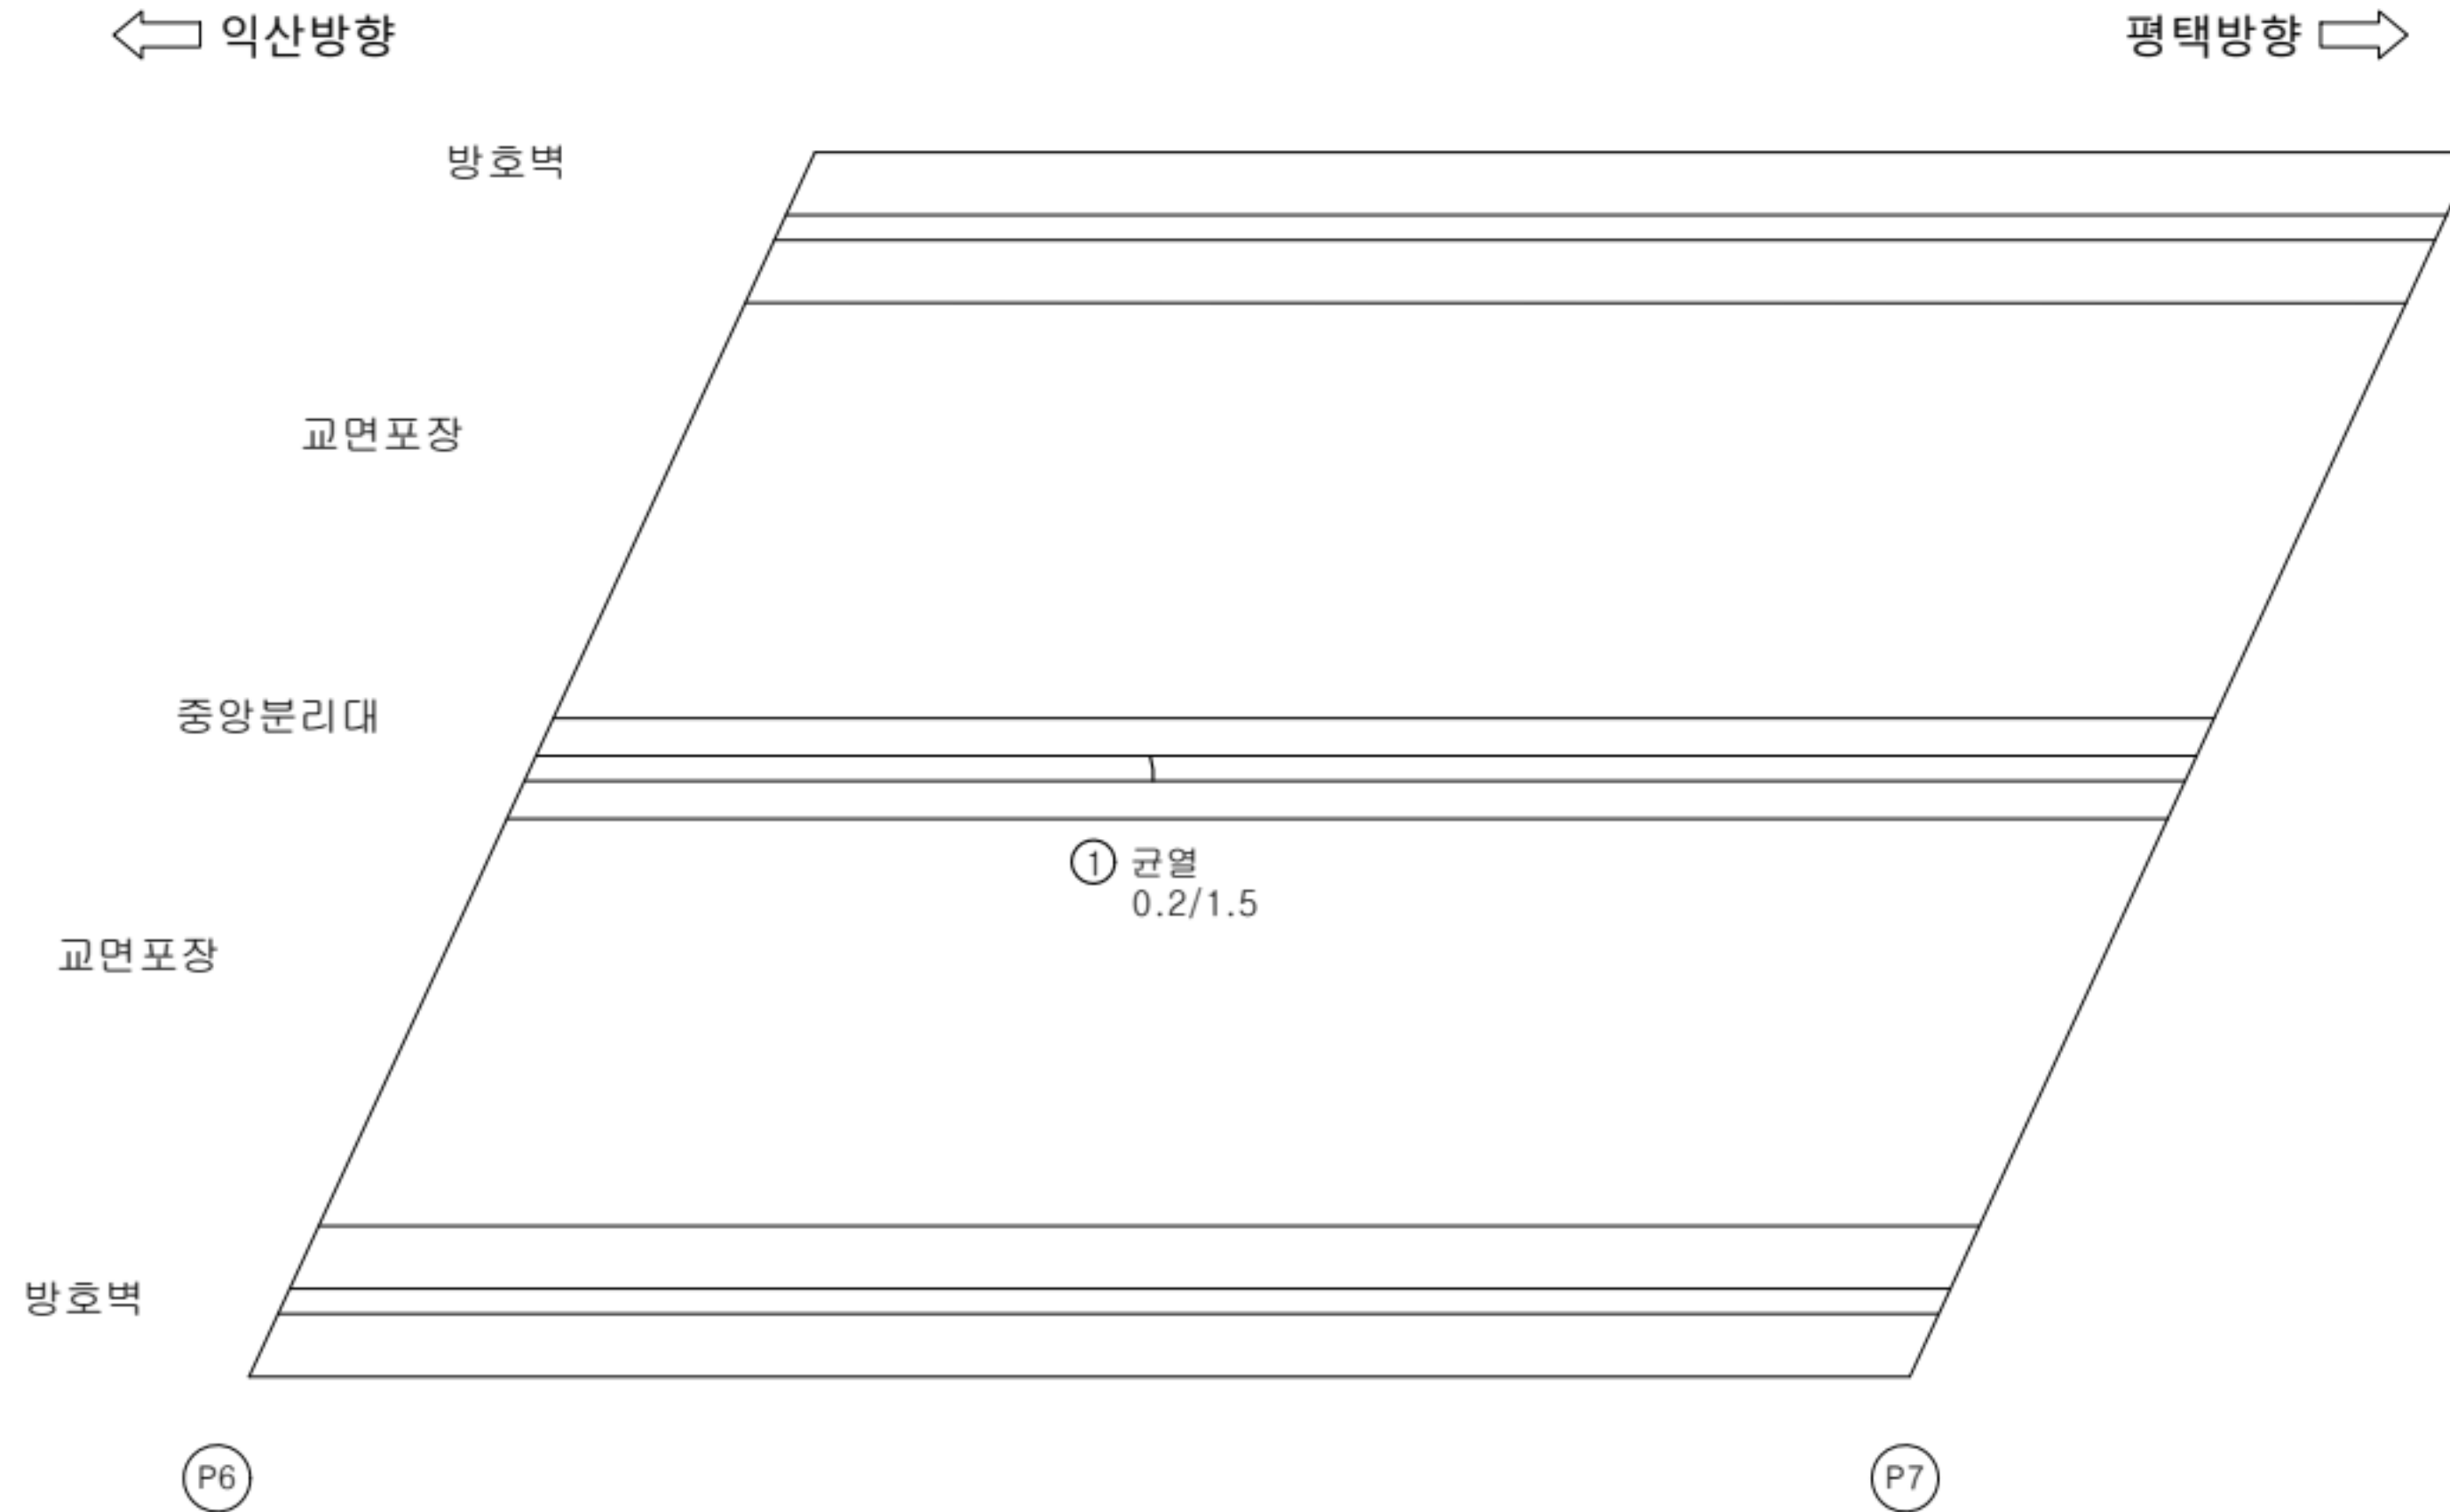
ID : 곡교천1교 바닥판 상면(S7)

| 번호 | 구분 | 결함 내용 | 손상규모 | | | | | | 비고 |
|---|---|---|---|---|---|---|---|---|---|
| 1 | 신규 | 균열 | 0.2 | - | 1.5 | 1 | 1.5 | m | - |

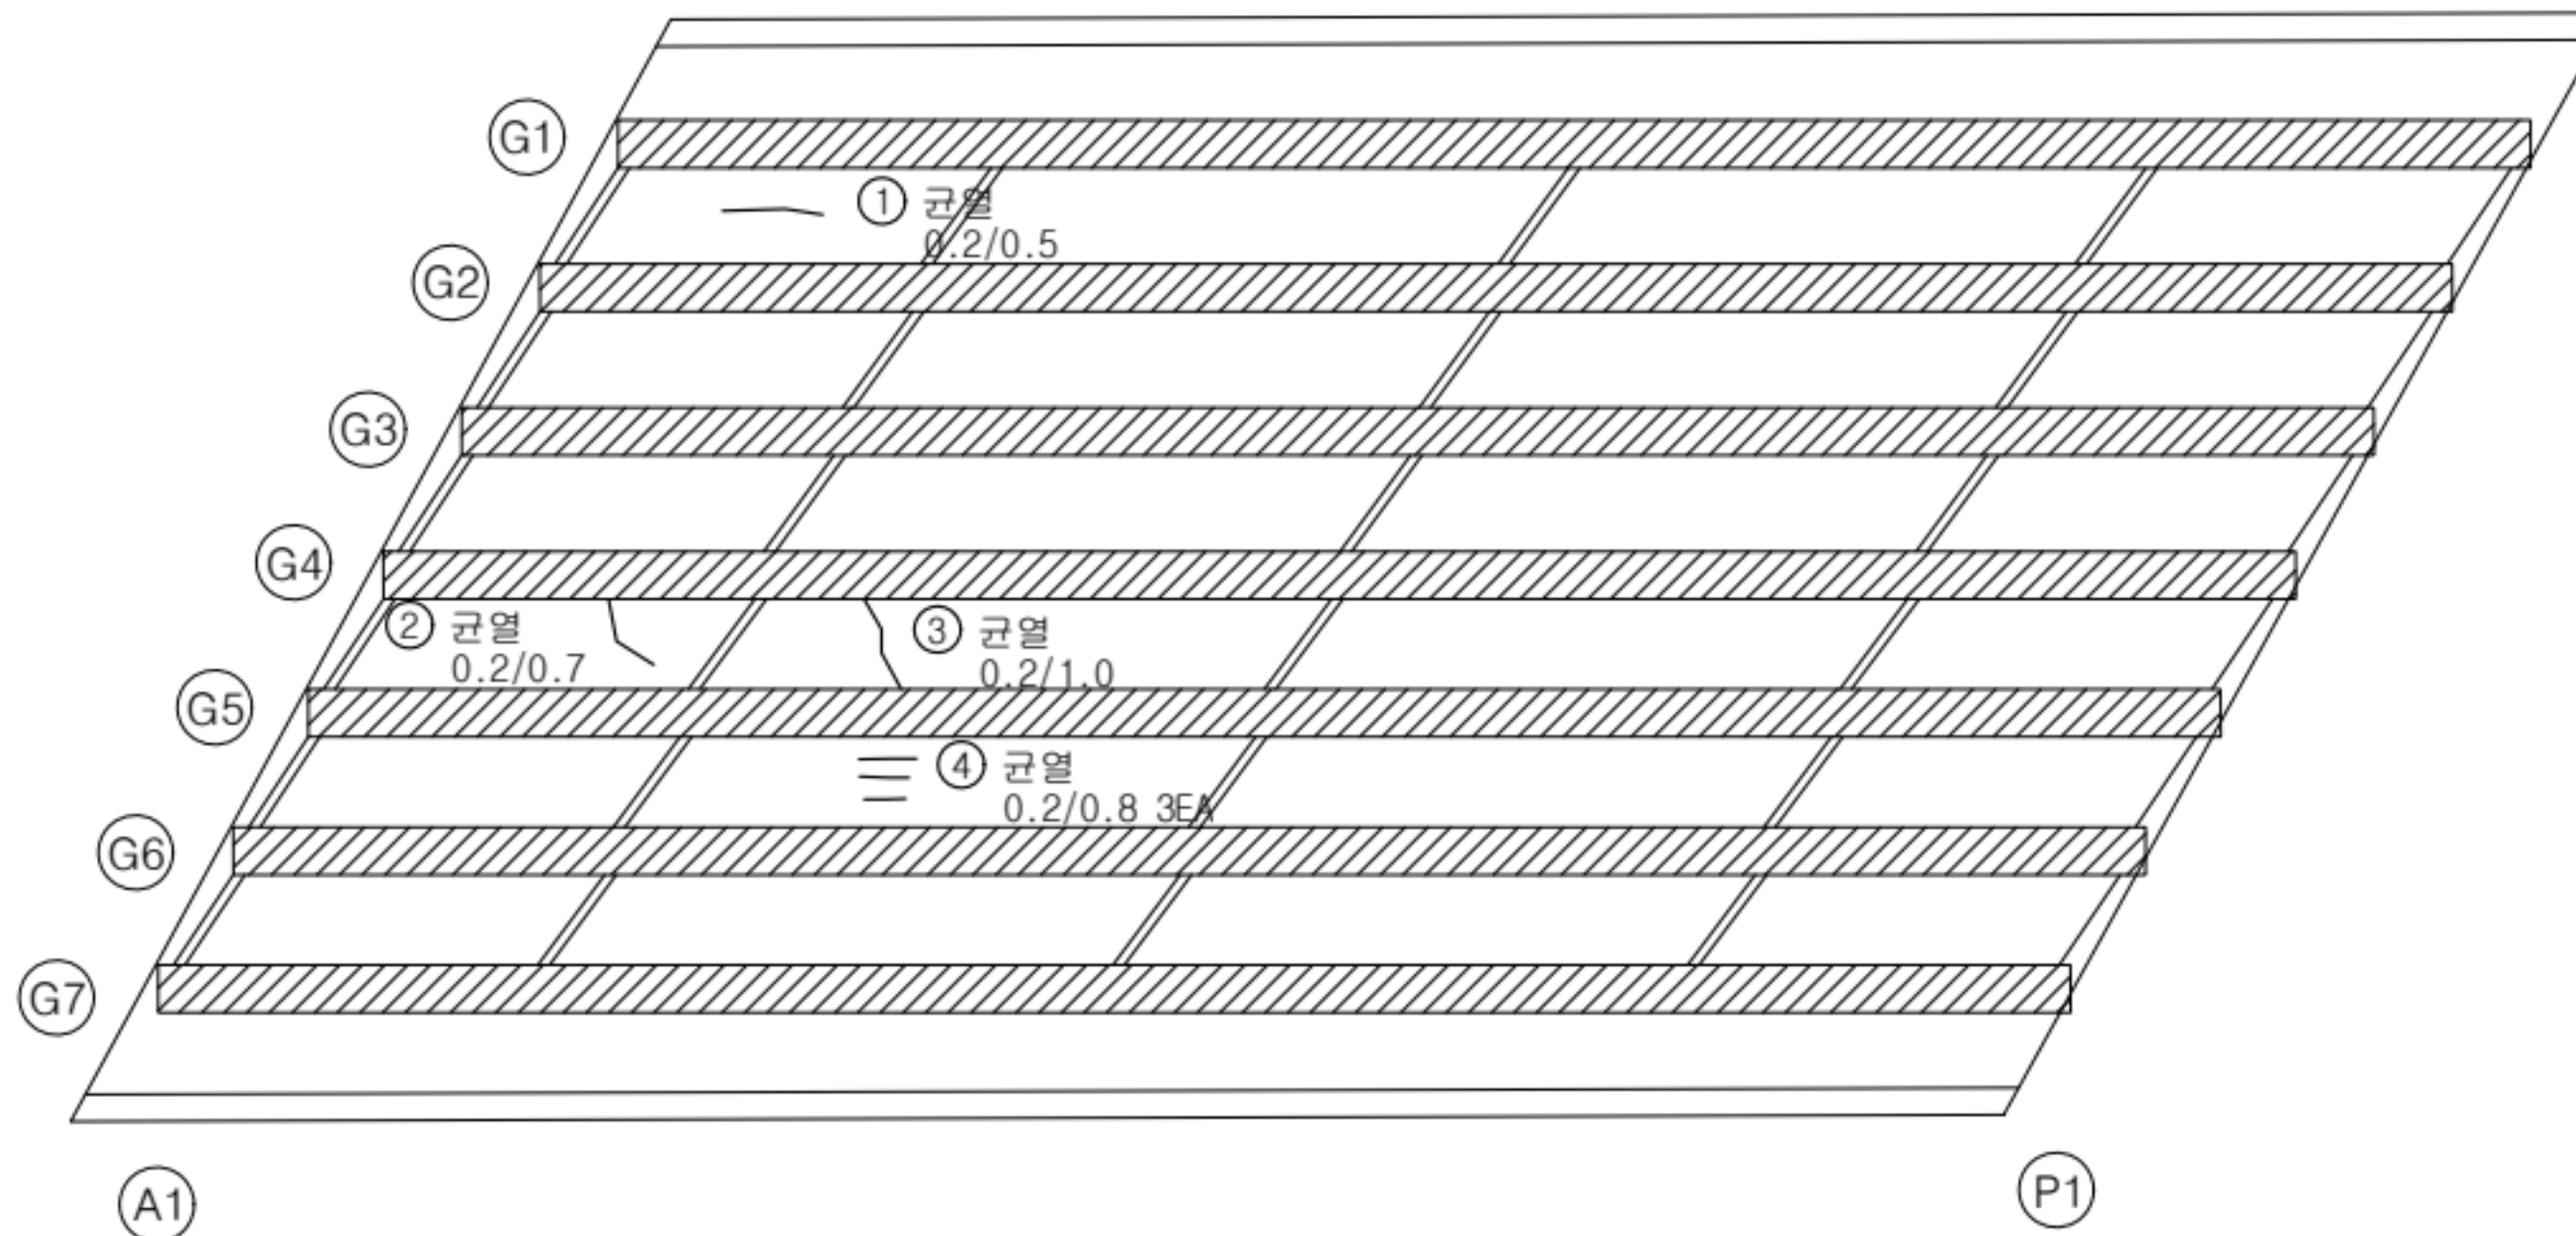
| 번호 | 구분 | 결함 내용 | 손상규모 | | | | | | 비고 |
|---|---|---|---|---|---|---|---|---|---|
| 1 | 신규 | 균열 | 0.2 | - | 0.5 | 1 | 0.5 | m | - |
| 2 | 신규 | 균열 | 0.2 | - | 0.7 | 1 | 0.7 | m | - |
| 3 | 신규 | 균열 | 0.2 | - | 1.0 | 1 | 1.0 | m | - |
| 4 | 신규 | 균열 | 0.2 | - | 0.8 | 3 | 2.4 | m | - |

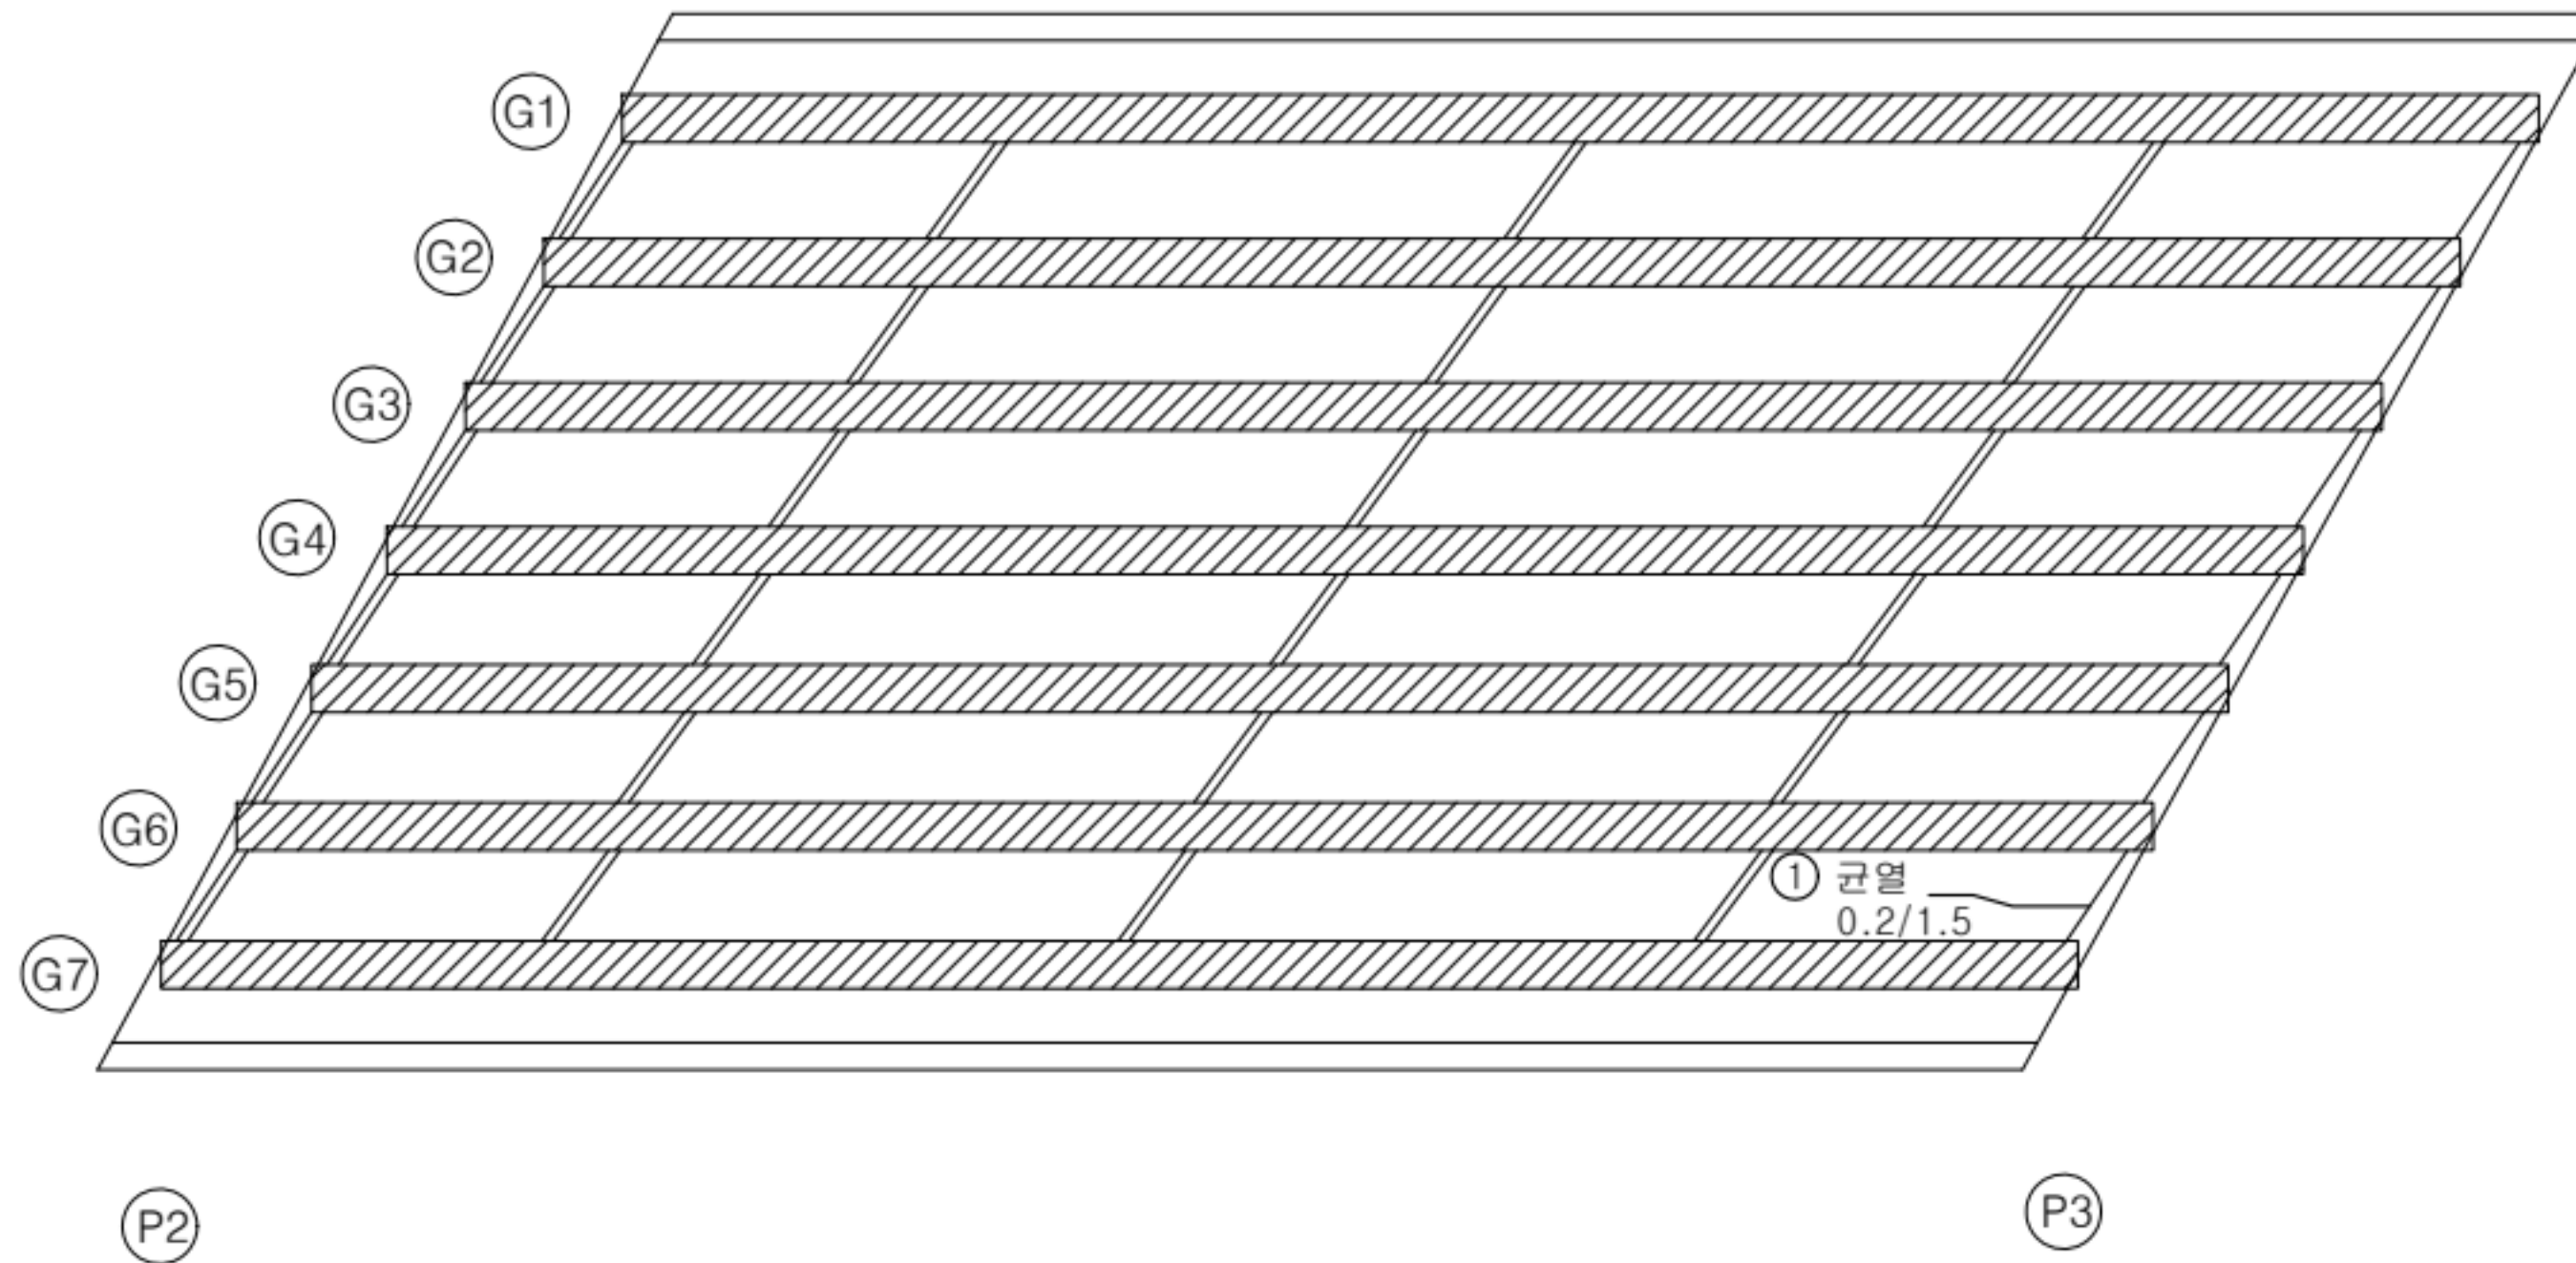
| 번호 | 구분 | 결함 내용 | 손상규모 | | | | | | 비고 |
|---|---|---|---|---|---|---|---|---|---|
| 1 | 신규 | 균열 | 0.2 | - | 1.5 | 1 | 1.5 | m | - |
