## 2. 곡교천1교

| 용역명 | 서부내륙고속도로 2025년 시설물 정기안전점검 용역(하반기) |
| 시설물명 | 곡교천1교 |
| 점검일시 | 2025. 07 ~ 2025. 12 |

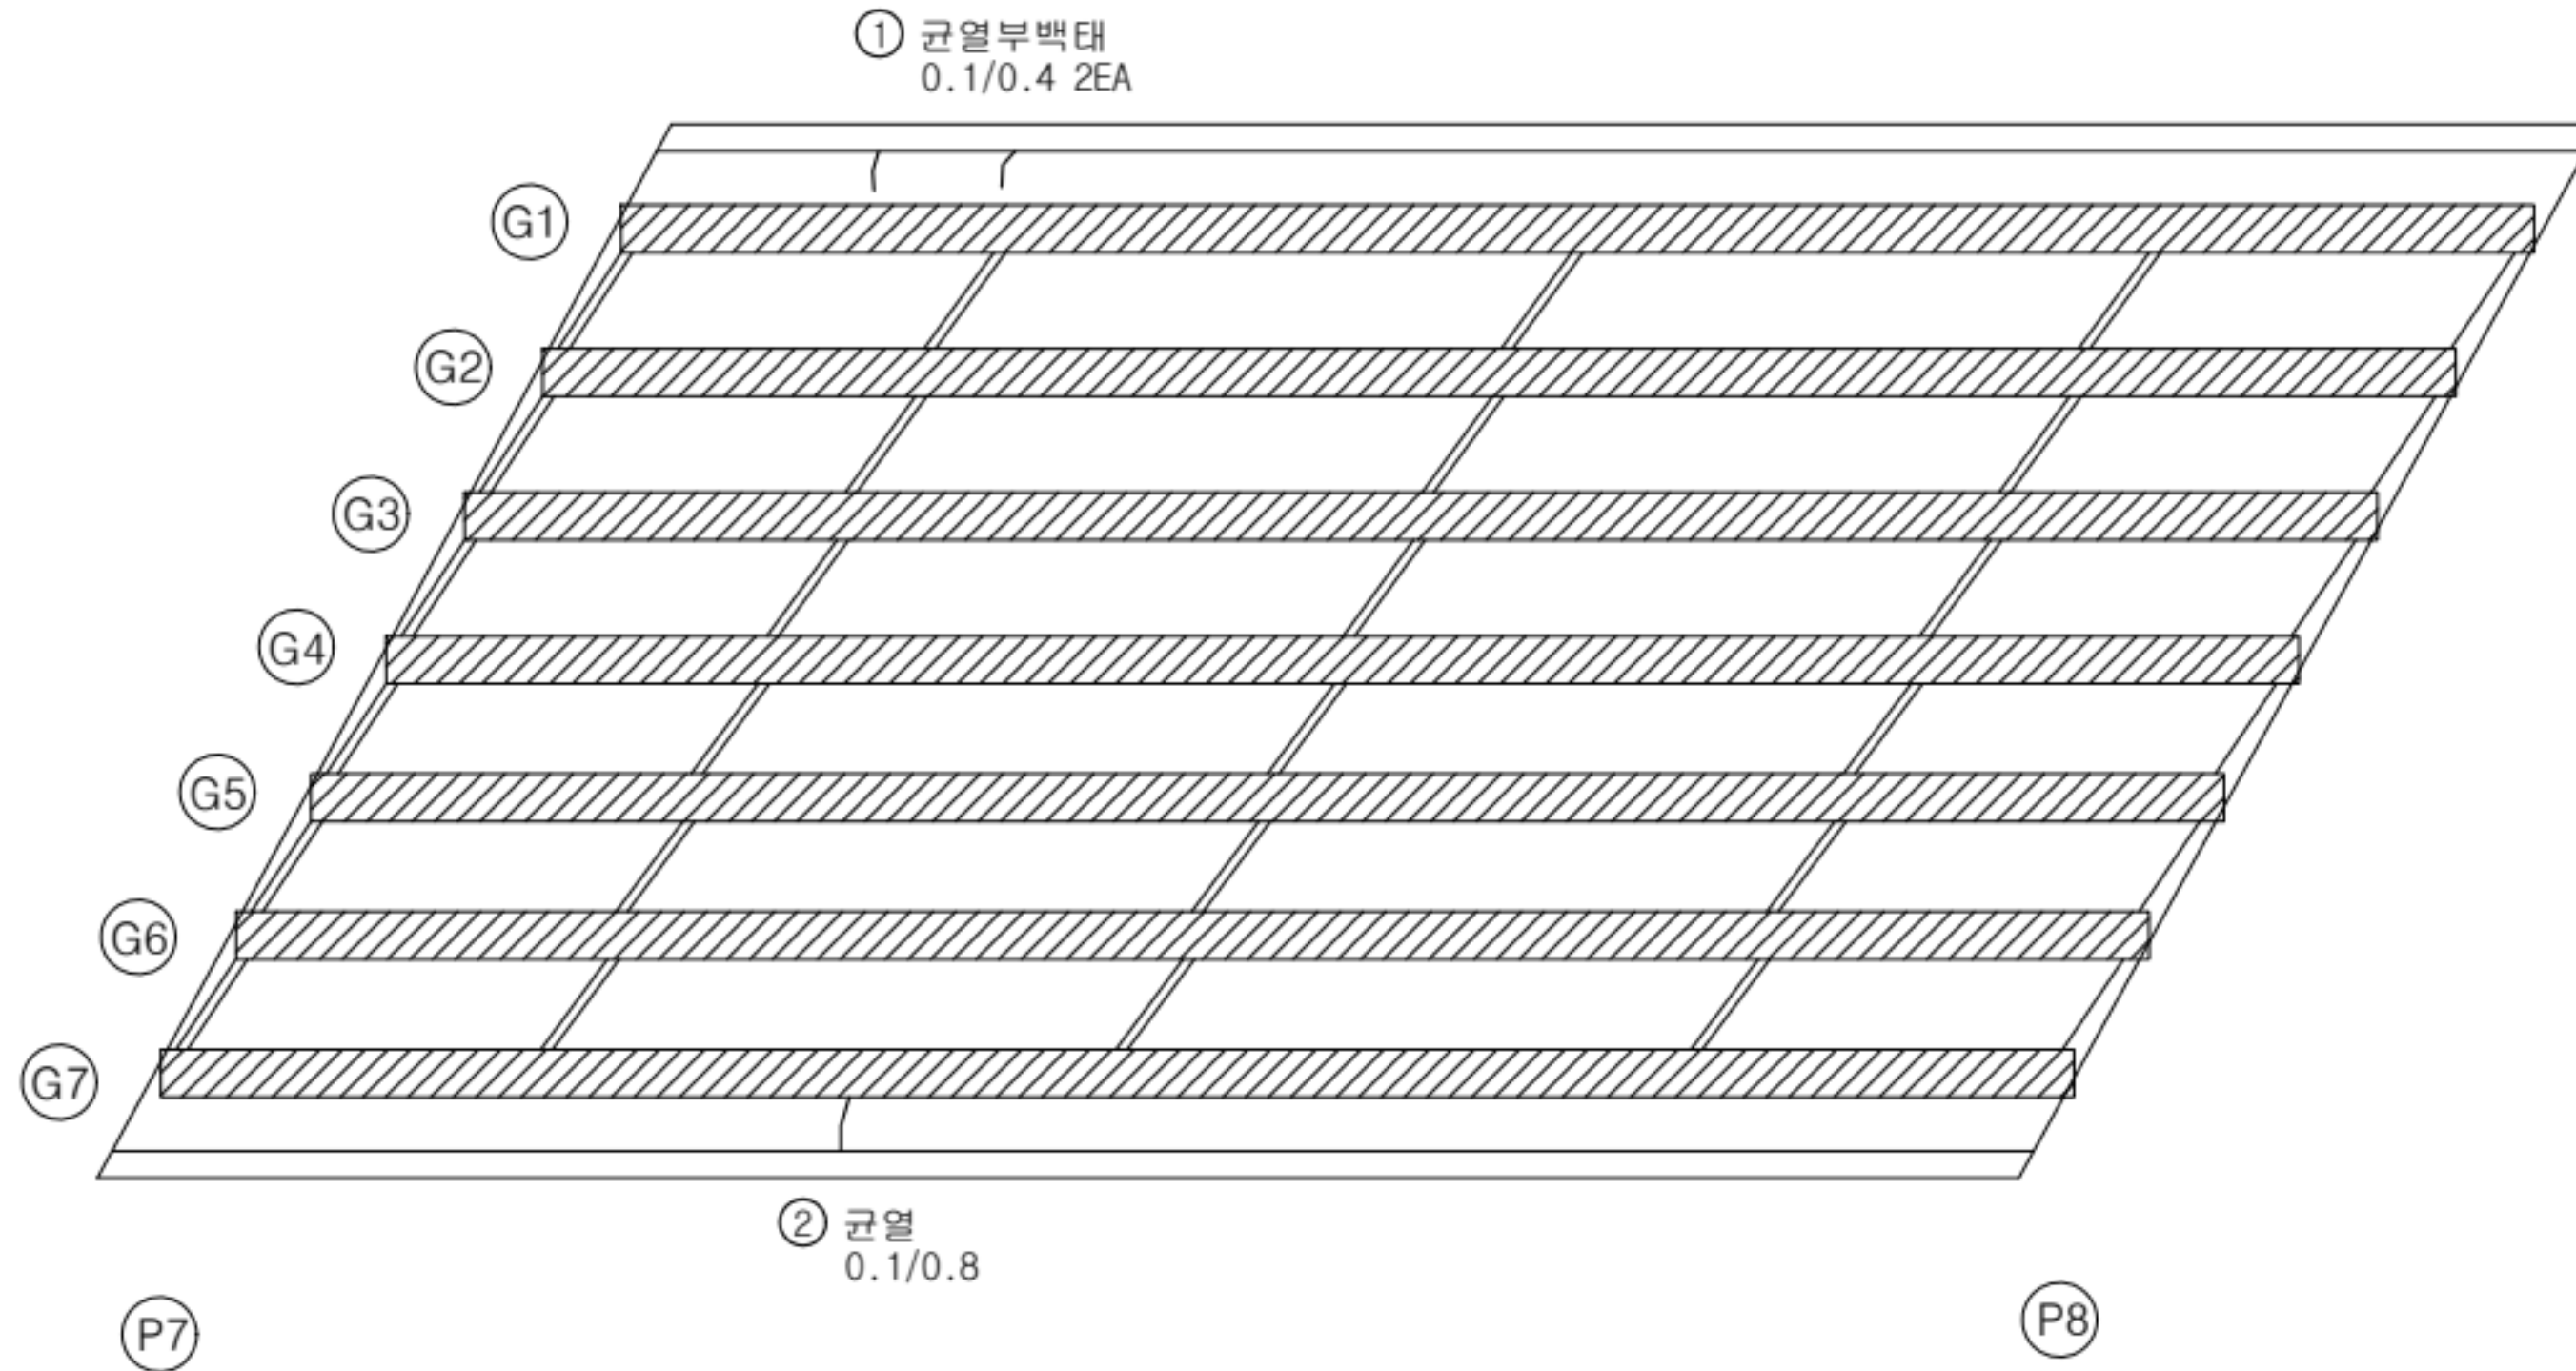
| 번호 | 구분 | 결함 내용 | 손상규모 | | | | | | 비고 |
|---|---|---|---|---|---|---|---|---|---|
| 1 | 신규 | 균열 | 0.1 | - | 0.4 | 2 | 0.8 | m | - |
| 2 | 신규 | 균열 | 0.1 | - | 0.8 | 1 | 0.8 | m | - |

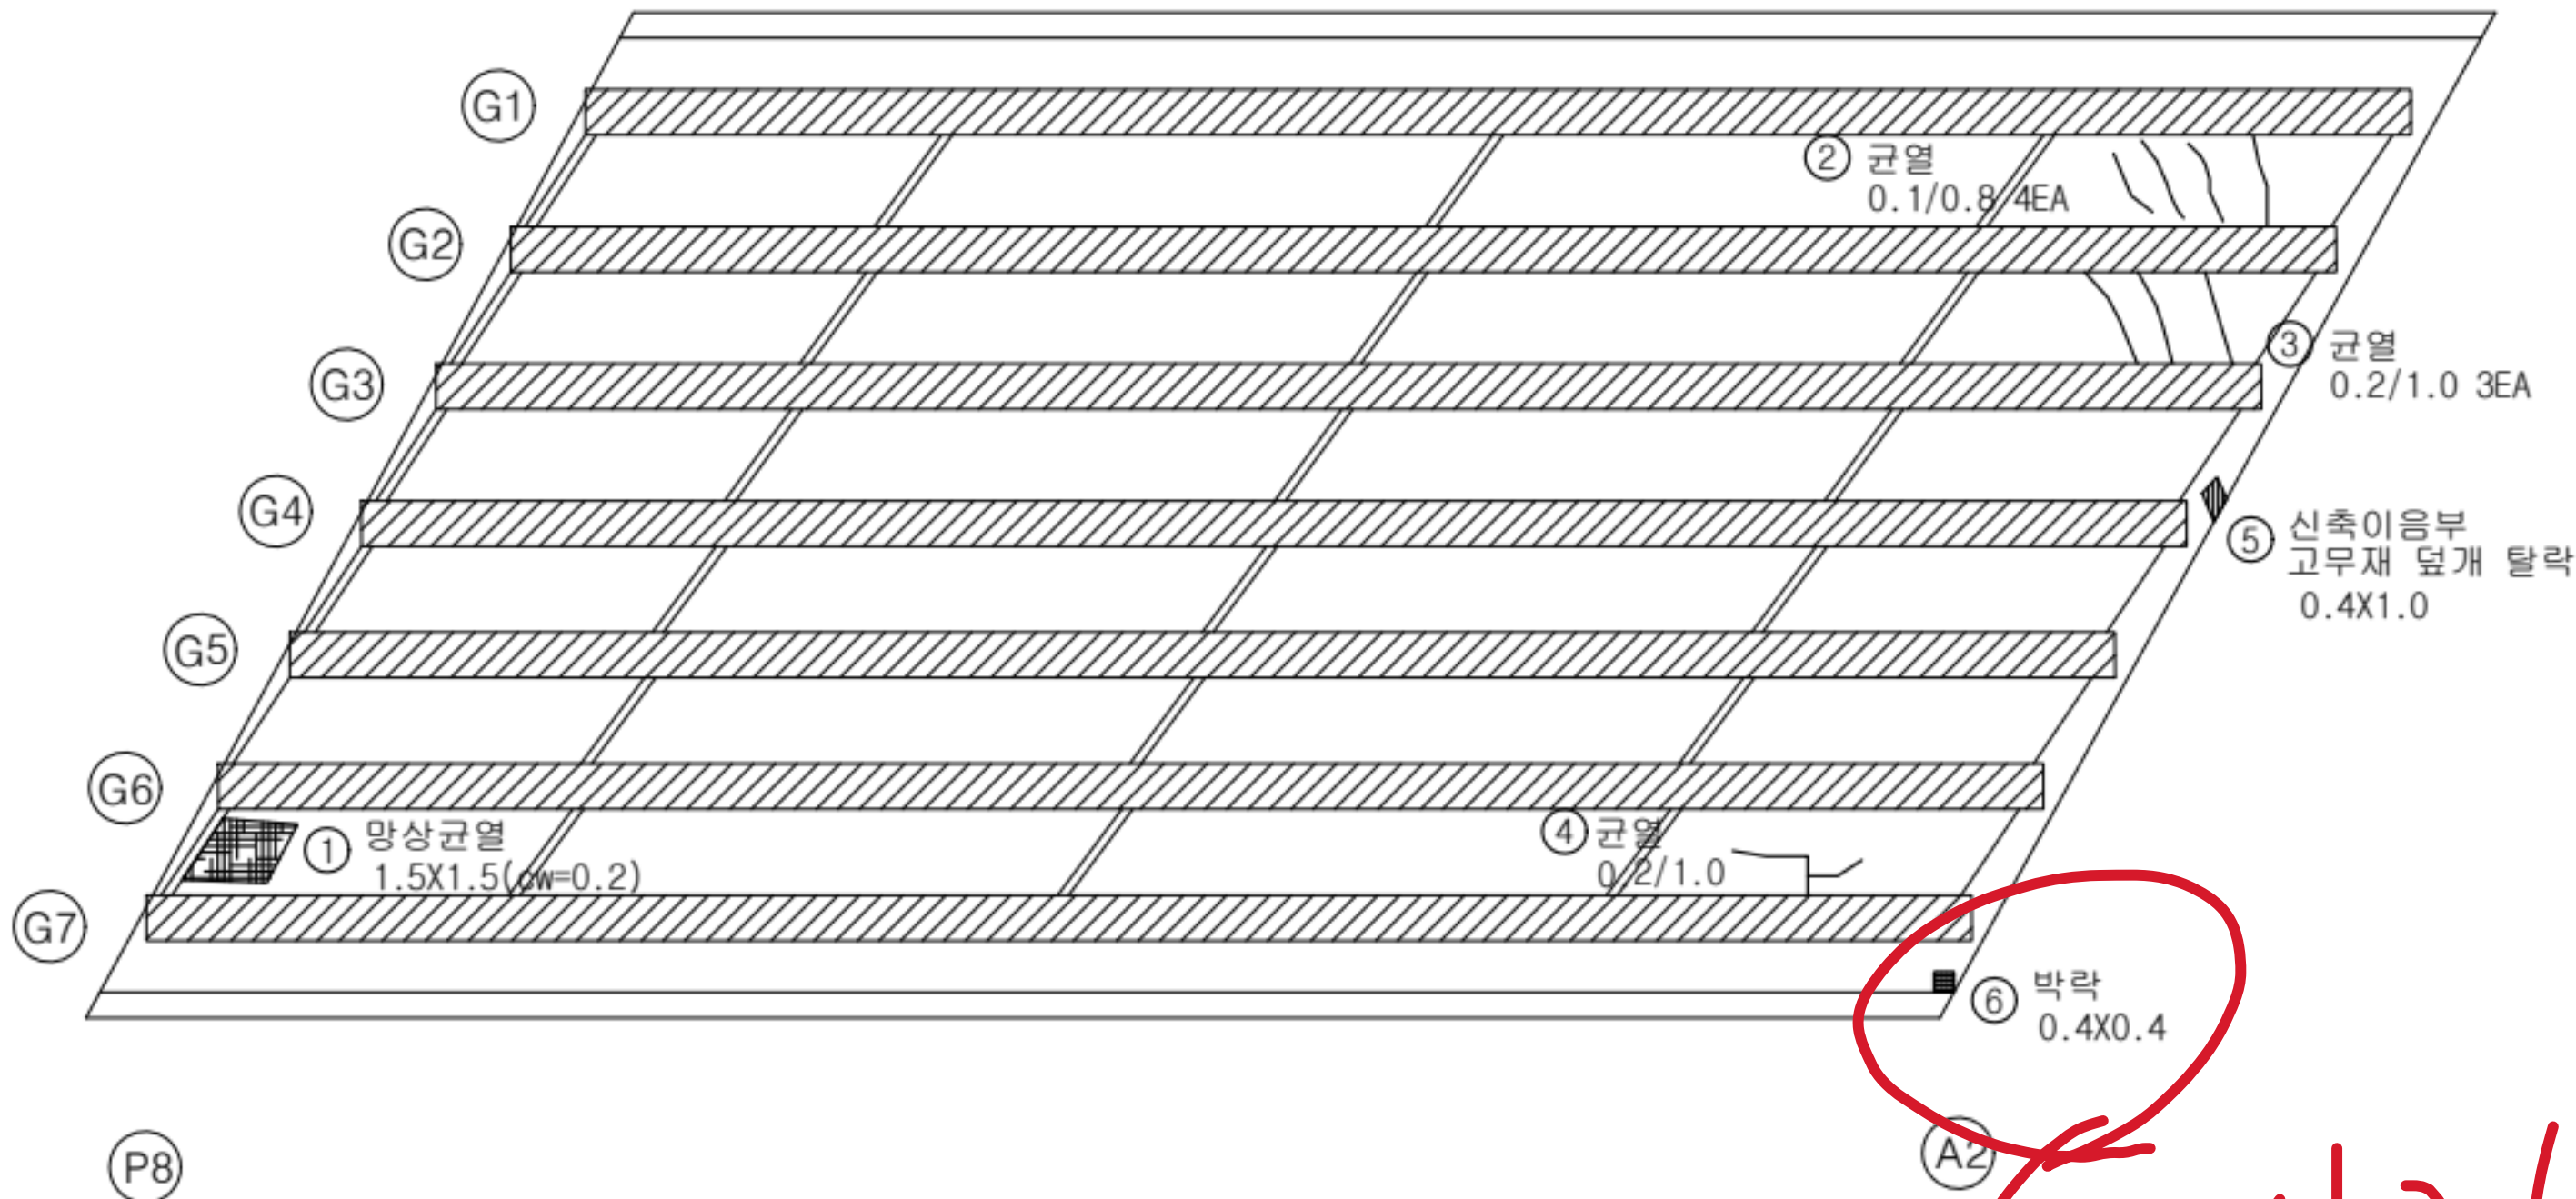
| 번호 | 구분 | 결함내용 | 손상규모 | | | | | | 비고 |
|---|---|---|---|---|---|---|---|---|---|
| 1 | 신규 | 망상균열 | 0.2 | 1.5 | 1.5 | 1 | 2.25 | m² | - |
| 2 | 신규 | 균열 | 0.1 | - | 0.8 | 4 | 3.2 | m | - |
| 3 | 신규 | 균열 | 0.2 | - | 1.0 | 3 | 3.0 | m | - |
| 4 | 신규 | 균열 | 0.1 | - | 0.4 | 2 | 0.8 | m | - |

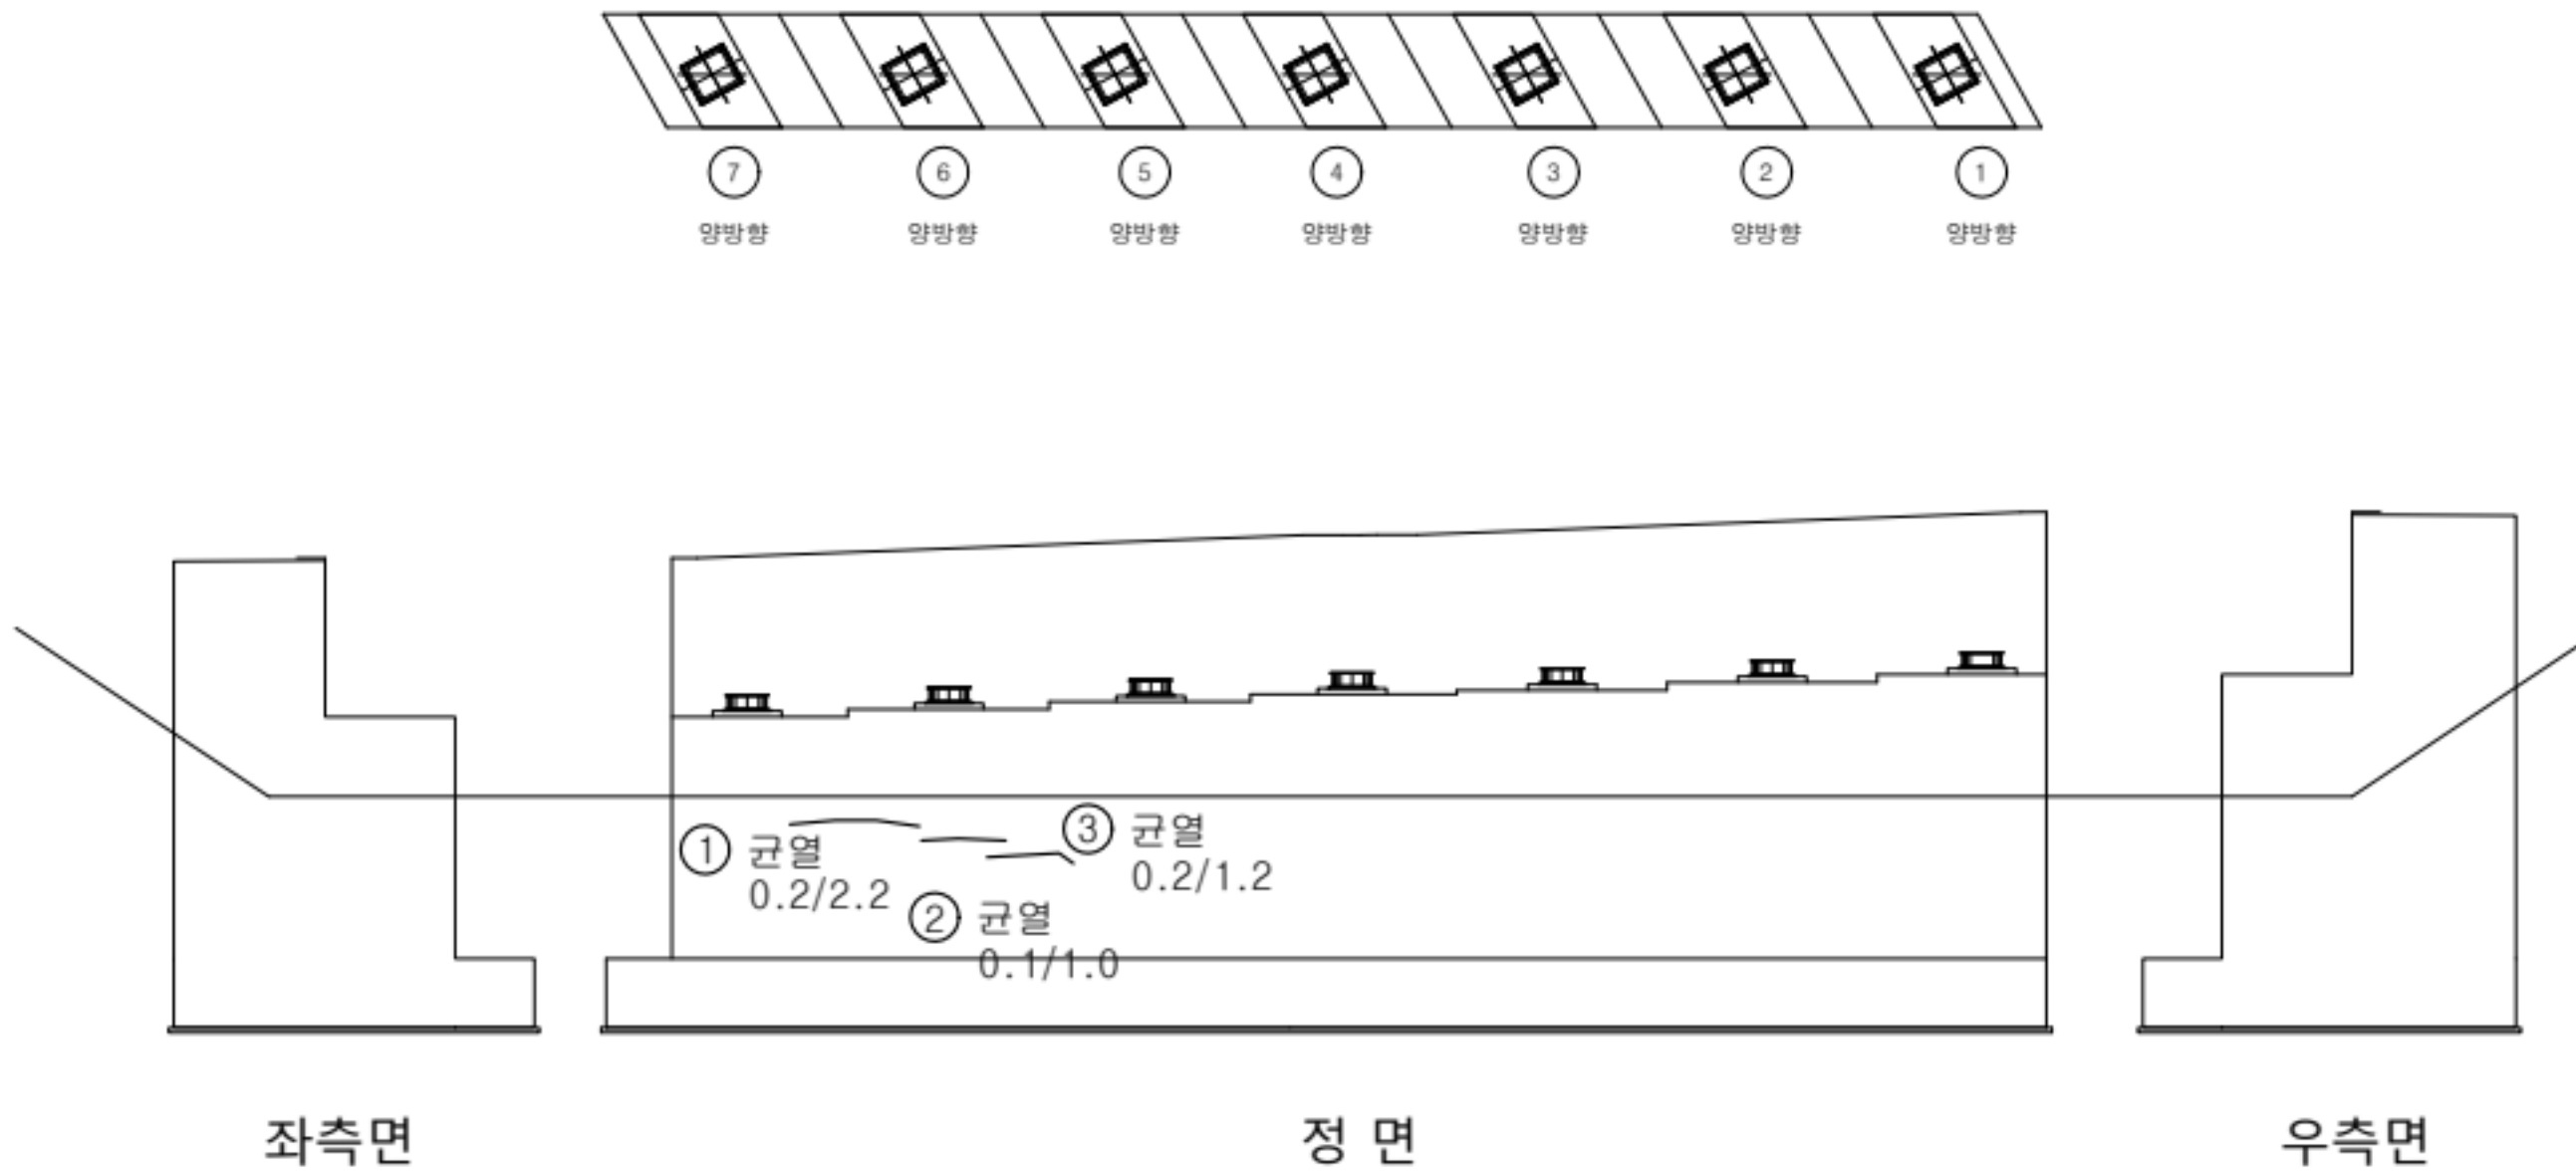
ID : 곡교천1교 교각 (A1)

| 번호 | 구분 | 결함내용 | 손상규모 | | | | | | 비고 |
|---|---|---|---|---|---|---|---|---|---|
| 1 | 신규 | 균열 | 0.2 | - | 2.2 | 1 | 2.2 | m | - |
| 2 | 신규 | 균열 | 0.1 | - | 1.0 | 1 | 1.0 | m | - |
| 3 | 신규 | 균열 | 0.2 | - | 1.2 | 1 | 1.2 | m | - |

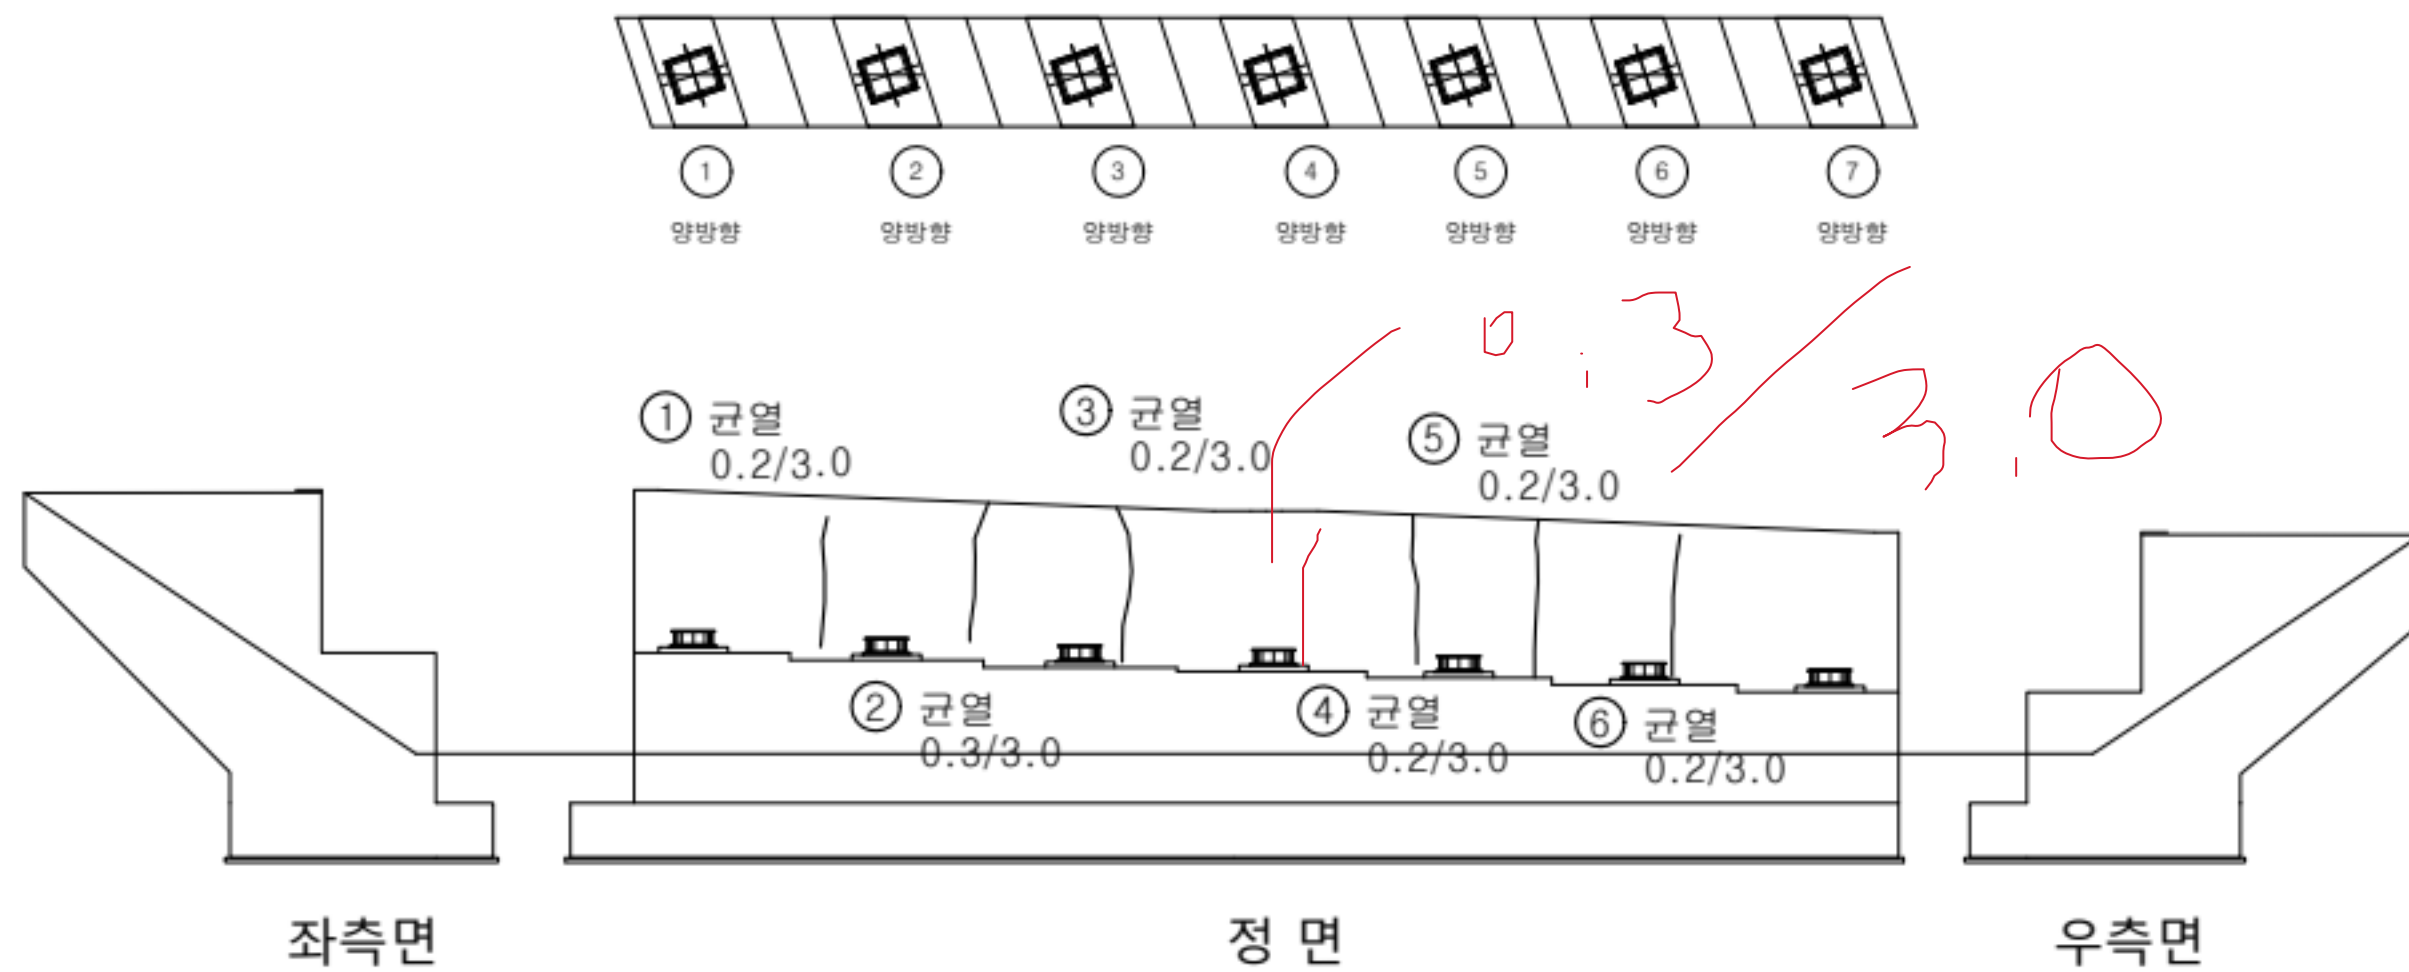
| 번호 | 구분 | 결함 내용 | 손상규모 | | | | | | 비고 |
|---|---|---|---|---|---|---|---|---|---|
| 1 | 신규 | 균열 | 0.2 | - | 3.0 | 1 | 3.0 | m | - |
| 2 | 신규 | 균열 | 0.3 | - | 3.0 | 1 | 3.0 | m | - |
| 3 | 신규 | 균열 | 0.2 | - | 3.0 | 1 | 3.0 | m | - |
| 4 | 신규 | 균열 | 0.2 | - | 3.0 | 1 | 3.0 | m | - |
| 5 | 신규 | 균열 | 0.2 | - | 3.0 | 1 | 3.0 | m | - |
| 6 | 신규 | 균열 | 0.2 | - | 3.0 | 1 | 3.0 | m | - |

0.2균열은 전부 0.3으로 수정요
