### 3. 공세교

| 용역명 | 서부내륙고속도로 2025년 시설물 정기안전점검 용역(하반기) |
| 시설물명 | 공세교 (익산방향) |
| 점검일시 | 2025. 07 ~ 2025. 12 |

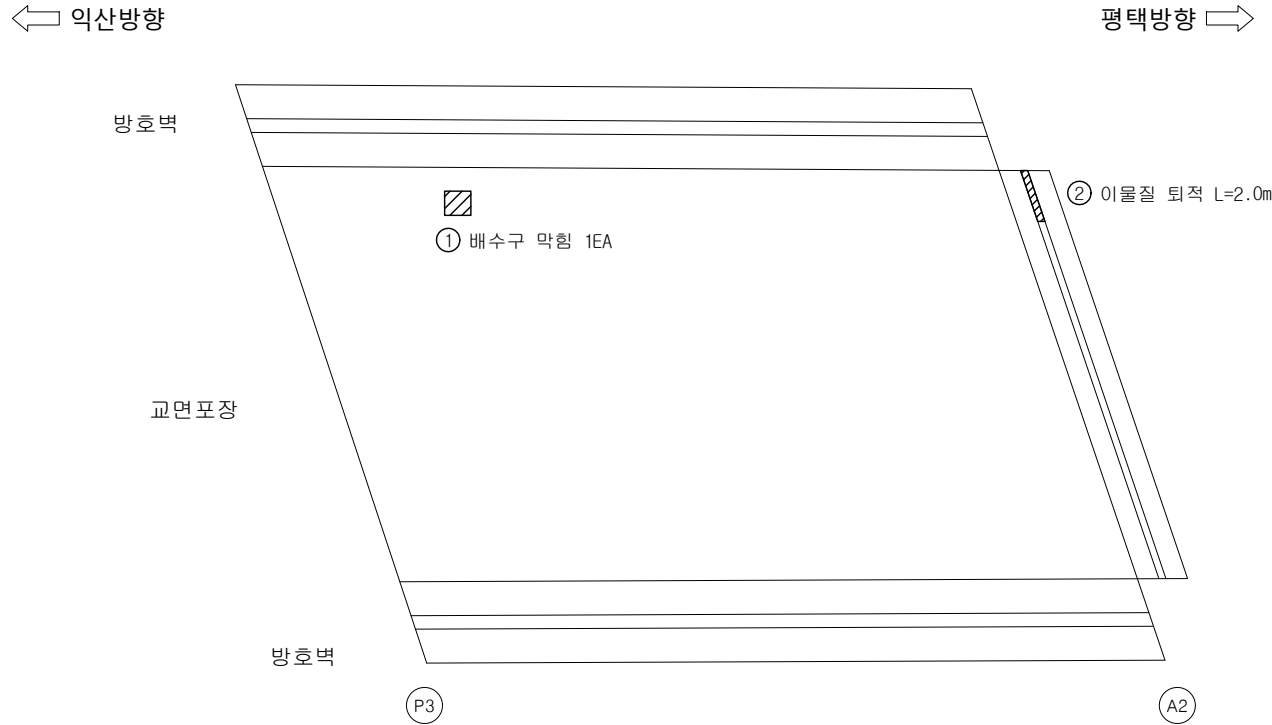
ID : 공세교(익산) 바닥판 상면(S4)

| 번호 | 구분 | 결함내용 | 손상규모 | | | | | | 비고 |
|---|---|---|---|---|---|---|---|---|---|
| 1 | 신규 | 배수구 막힘 | - | - | - | 1 | 1.0 | EA | - |
| 2 | 신규 | 이물질 퇴적 | - | - | 2.0 | 1 | 2.0 | m | - |

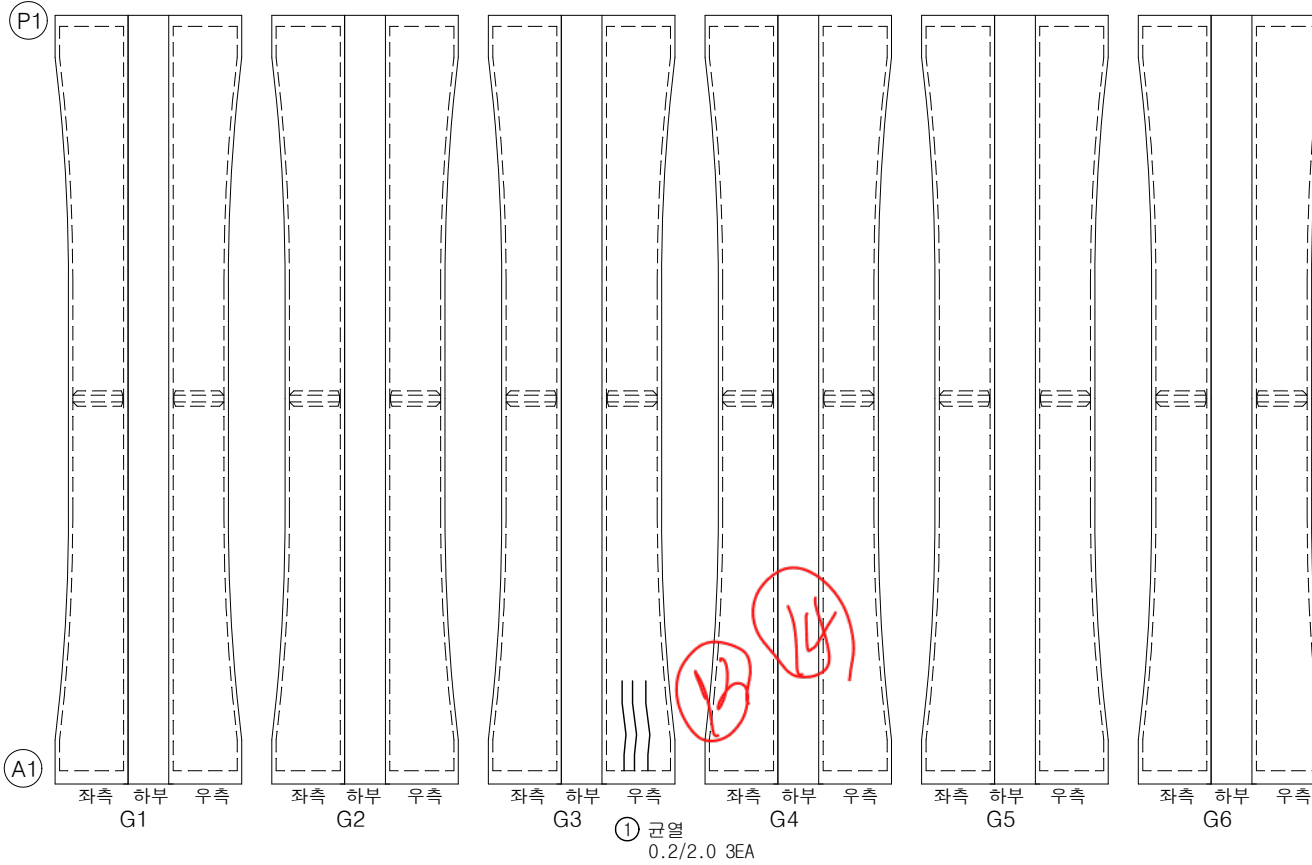
| 번호 | 구분 | 결함 내용 | 손상규모 | | | | | | 비고 |
|---|---|---|---|---|---|---|---|---|---|
| 1 | 신규 | 균열 | 0.2 | - | 2.0 | 3 | 2.0 | m | - |

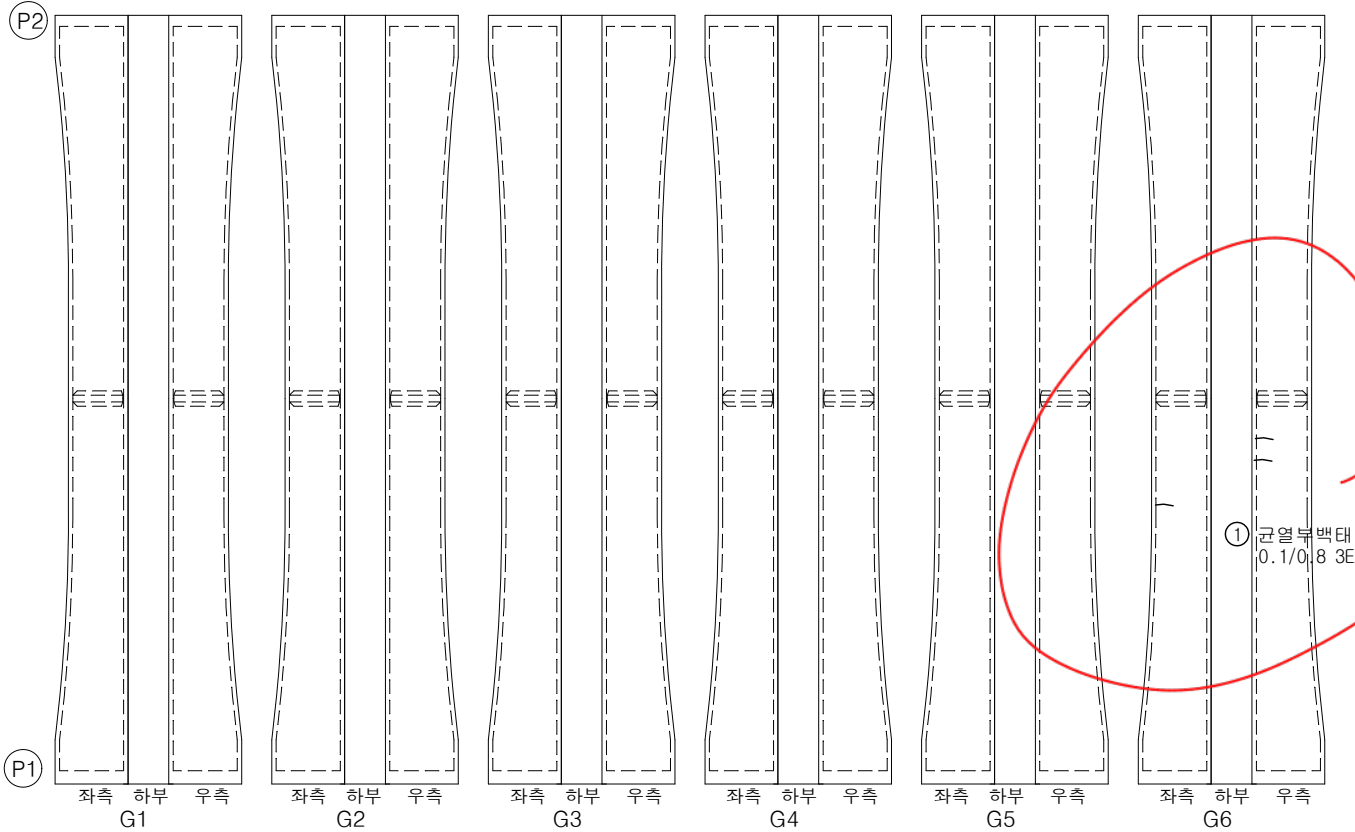
| 번호 | 구분 | 결함 내용 | 손상규모 | | | | | | 비고 |
|---|---|---|---|---|---|---|---|---|---|
| 1 | 신규 | 균열부백태 | 0.1 | - | 0.8 | 3 | 2.4 | m | - |

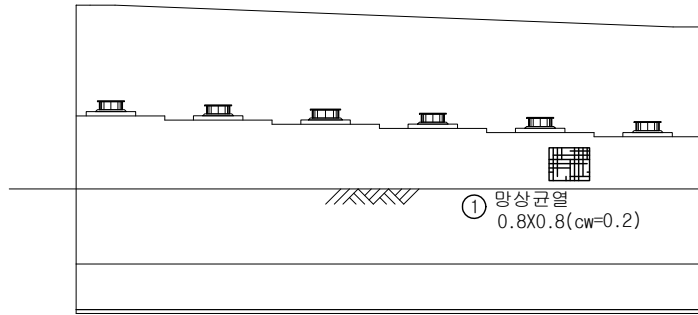
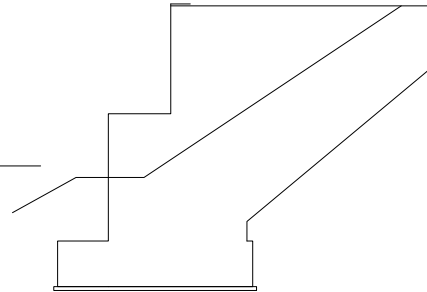
ID : 공세교(익산) 교대 (A1)

| 번호 | 구분 | 결함 내용 | 손상규모 | | | | | | 비고 |
|---|---|---|---|---|---|---|---|---|---|
| 1 | 신규 | 망상균열 | 0.2 | 0.8 | 0.8 | 1 | 0.64 | m² | - |

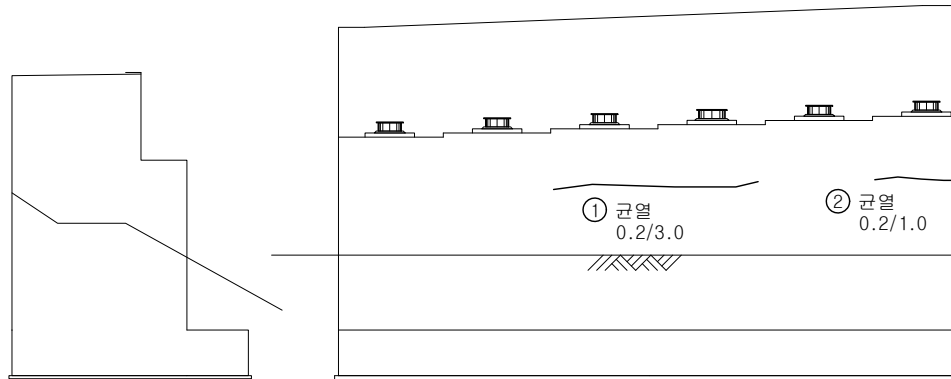
ID : 공세교(익산) 교대 (A2)

| 번호 | 구분 | 결함 내용 | 손상규모 | | | | | | 비고 |
|---|---|---|---|---|---|---|---|---|---|
| 1 | 신규 | 균열 | 0.2 | - | 3.0 | 1 | 3.0 | m | - |
| 2 | 신규 | 균열 | 0.2 | - | 1.0 | 1 | 1.0 | m | - |

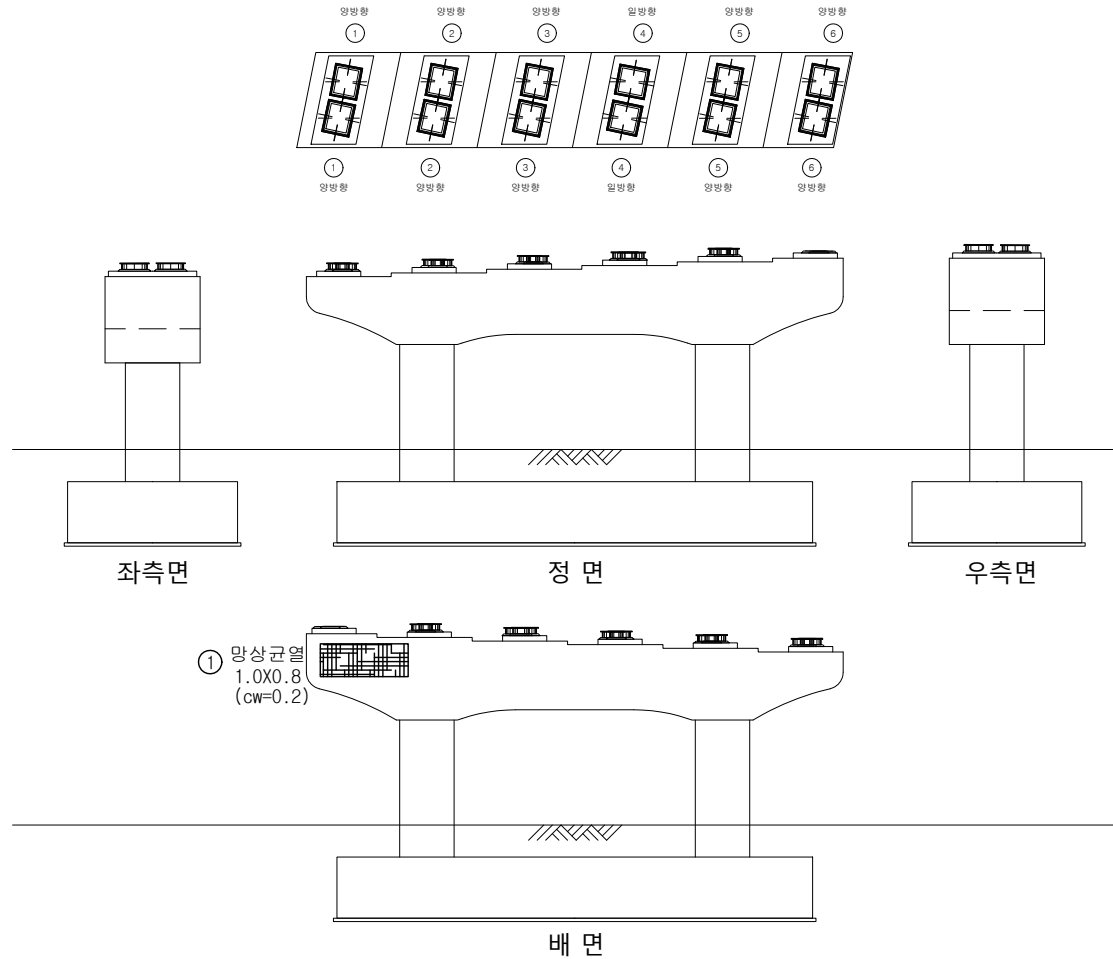
ID : 공세교(익산) 교각 (P2)

| 번호 | 구분 | 결함 내용 | 손상규모 | | | | | | 비고 |
|---|---|---|---|---|---|---|---|---|---|
| 1 | 신규 | 망상균열 | 0.2 | 1.0 | 0.8 | 1 | 0.8 | m <sup>2</sup> | - |

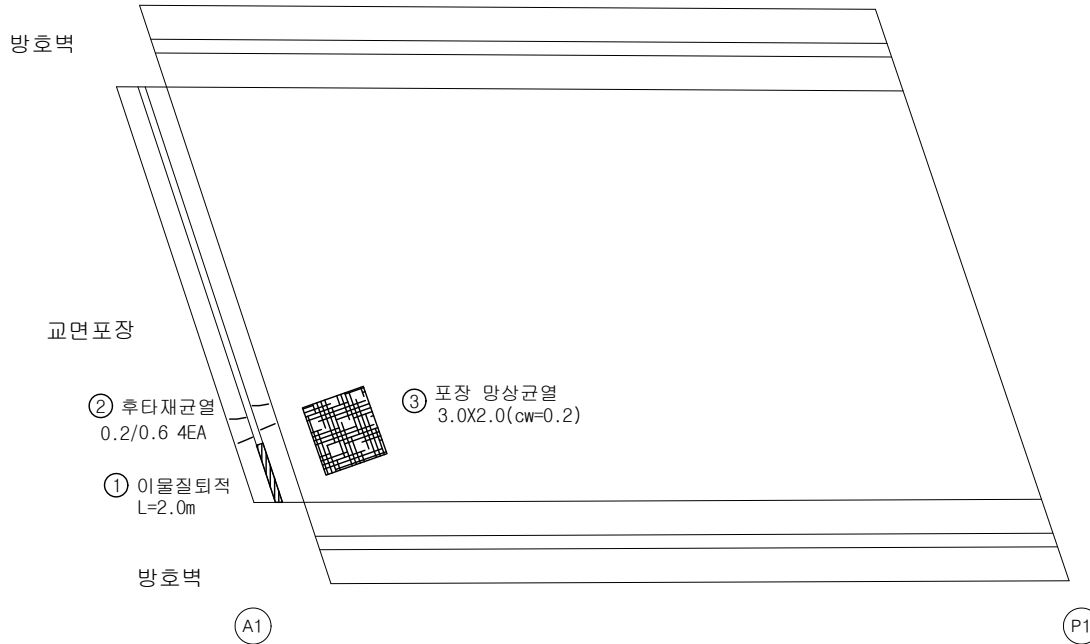
| 번호 | 구분 | 결함 내용 | 손상규모 | | | | | | 비고 |
|---|---|---|---|---|---|---|---|---|---|
| 2 | 신규 | 후타재 균열 | 0.2 | - | 0.6 | 4 | 2.4 | m | - |
| 3 | 신규 | 포장 망상균열 | 0.2 | 3.0 | 2.0 | 1 | 6.0 | m² | - |

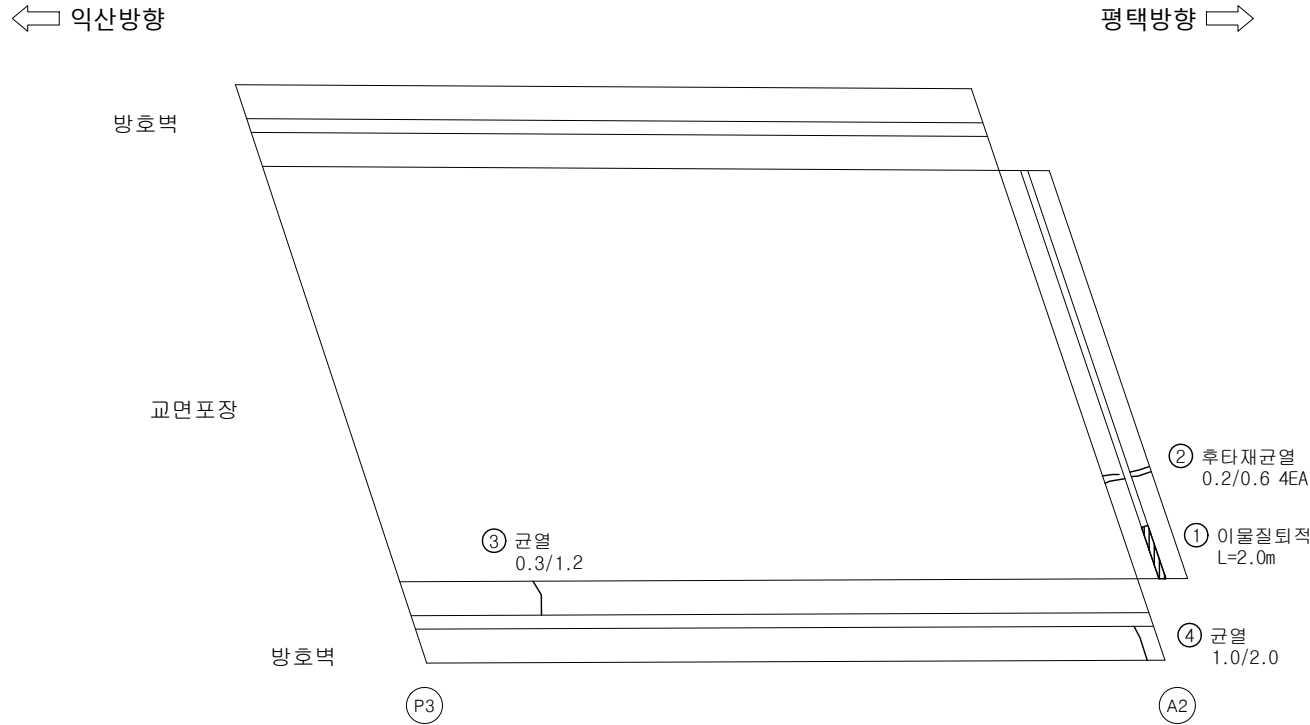
ID : 공세교(평택) 바닥판 상면(S4)

| 번호 | 구분 | 결함내용 | 손상규모 | | | | | | 비고 |
|---|---|---|---|---|---|---|---|---|---|
| 2 | 신규 | 후타재 균열 | 0.2 | - | 0.6 | 4 | 2.4 | m | - |
| 3 | 신규 | 균열 | 0.3 | - | 1.2 | 1 | 1.2 | m | - |
| 4 | 신규 | 균열 | 1.0 | - | 2.0 | 2 | 4.0 | m | - |

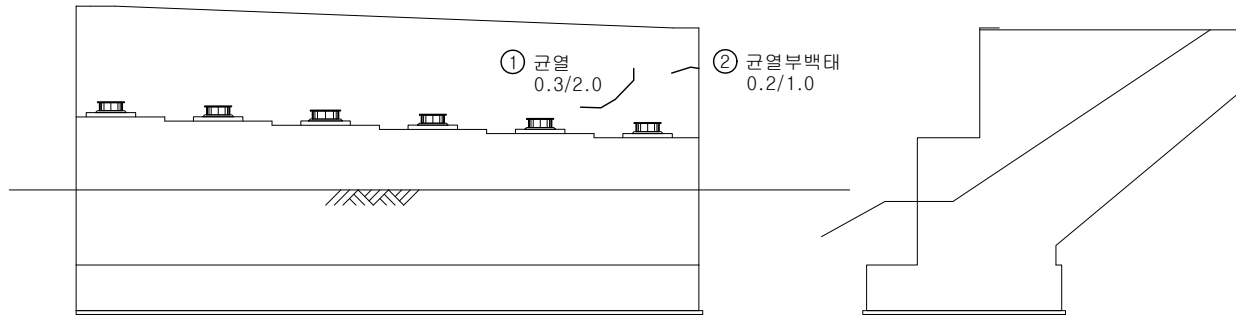
| 번호 | 구분 | 결함 내용 | 손상규모 | | | | | | 비고 |
|---|---|---|---|---|---|---|---|---|---|
| 1 | 신규 | 균열 | 0.3 | - | 2.0 | 1 | 2.0 | m | - |
| 2 | 신규 | 균열부백태 | 0.2 | - | 1.0 | 1 | 1.0 | m | - |

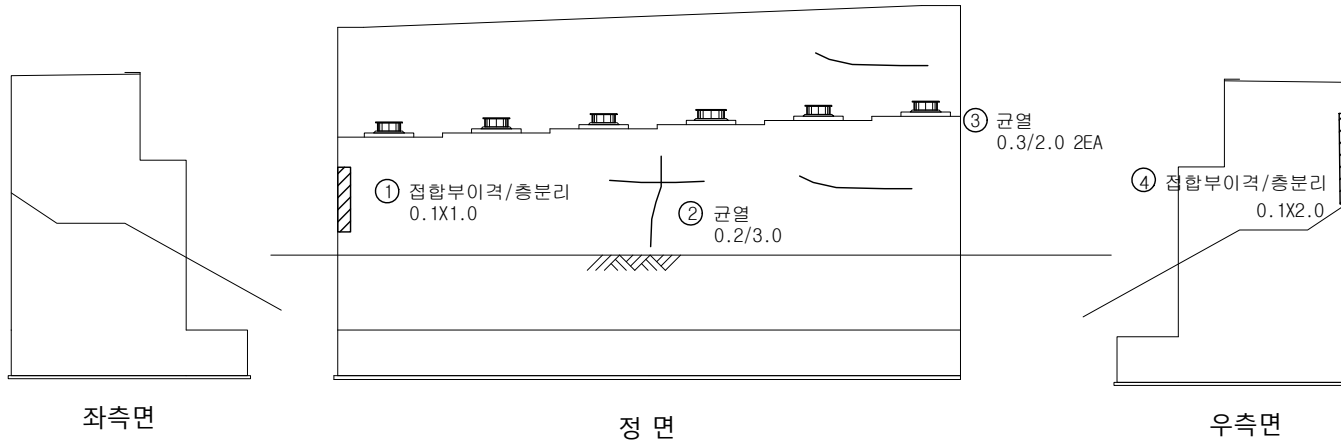
ID : 공세교(평택) 교대 (A2)

| 번호 | 구분 | 결함 내용 | 손상규모 | | | | | | 비고 |
|---|---|---|---|---|---|---|---|---|---|
| 2 | 신규 | 균열 | 0.2 | - | 3.0 | 1 | 3.0 | m | - |
| 3 | 신규 | 균열 | 0.3 | - | 2.0 | 2 | 4.0 | m | - |
