### 3. 공세교

ID : 공세교(익산) 바닥판 상면(S1)

| 용역명 | 서부내륙고속도로 2025년 시설물 정기안전점검 용역(하반기) |
| 시설물명 | 공세교 (익산방향) |

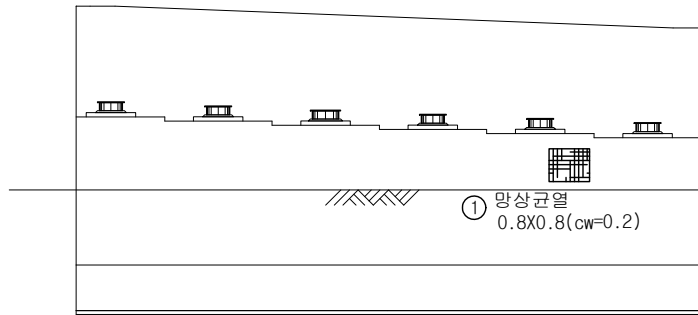
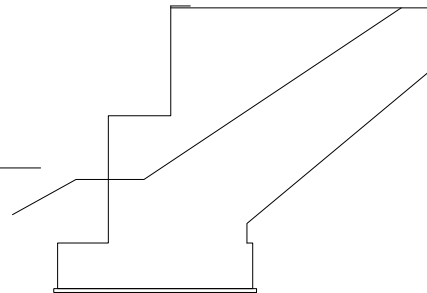
ID : 공세교(익산) 교대 (A1)

| 번호 | 구분 | 결함 내용 | 손상규모 | | | | | | 비고 |
|---|---|---|---|---|---|---|---|---|---|
| 1 | 신규 | 망상균열 | 0.2 | 0.8 | 0.8 | 1 | 0.64 | m² | - |

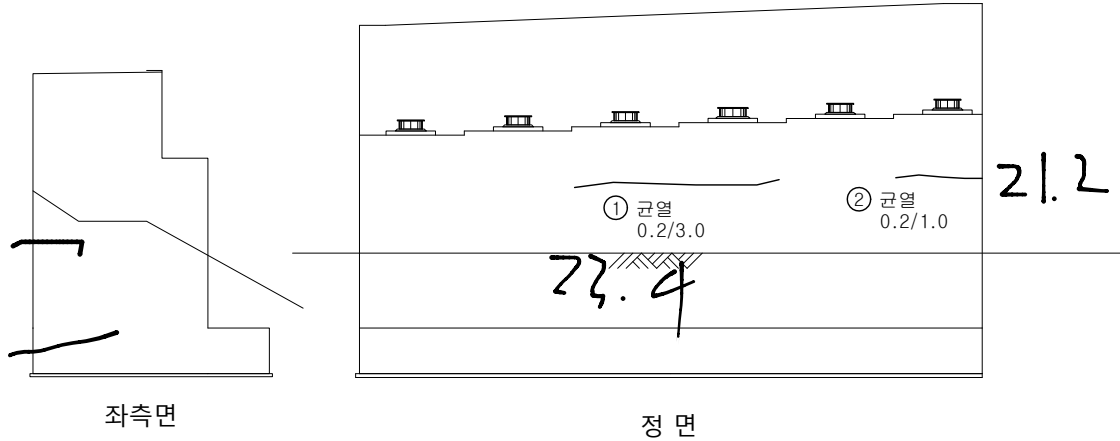
ID : 공세교(익산) 교대 (A2)

| 번호 | 구분 | 결함 내용 | 손상규모 | | | | | | 비고 |
|---|---|---|---|---|---|---|---|---|---|
| 1 | 신규 | 균열 | 0.2 | - | 3.0 | 1 | 3.0 | m | - |
| 2 | 신규 | 균열 | 0.2 | - | 1.0 | 1 | 1.0 | m | - |

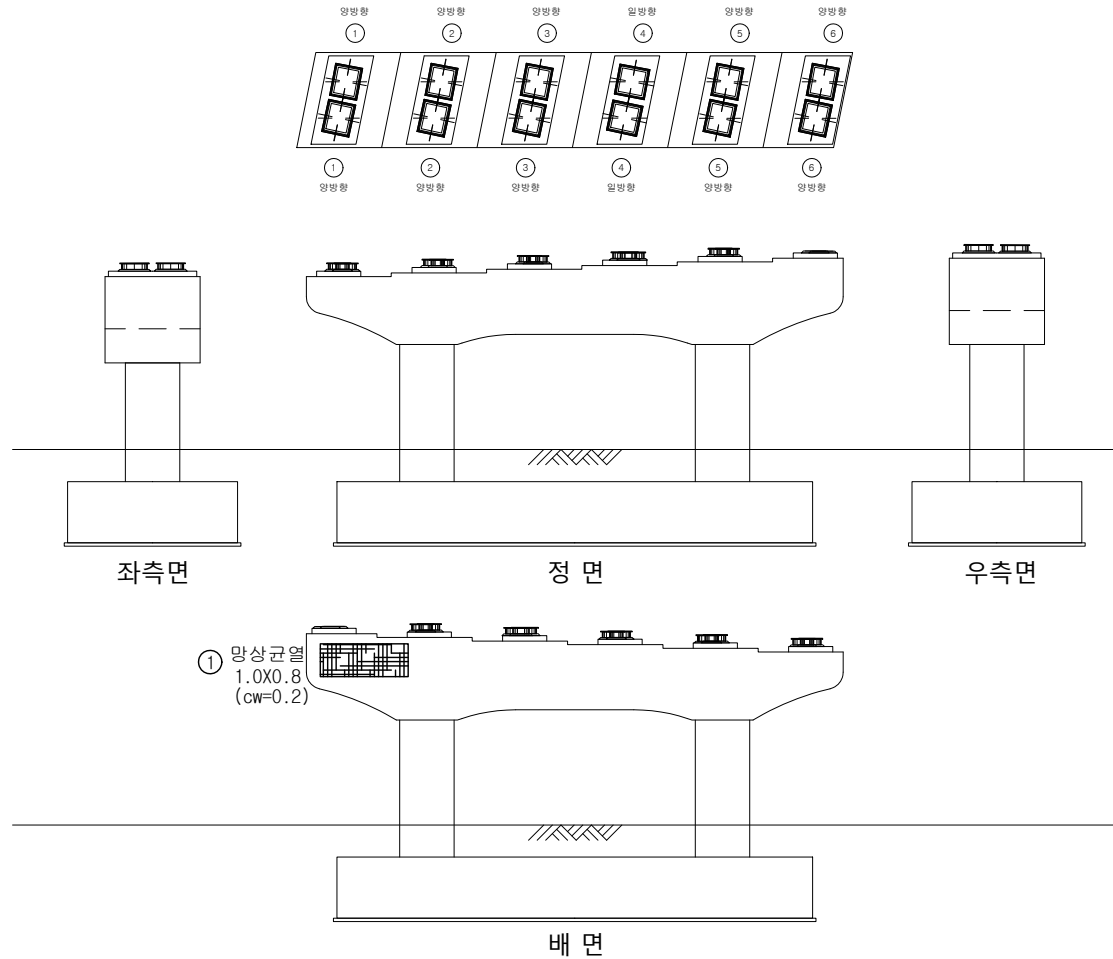
ID : 공세교(익산) 교각 (P2)

| 번호 | 구분 | 결함 내용 | 손상규모 | | | | | | 비고 |
|---|---|---|---|---|---|---|---|---|---|
| 1 | 신규 | 양상균열 | 0.2 | 1.0 | 0.8 | 1 | 0.8 | m <sup>2</sup> | - |

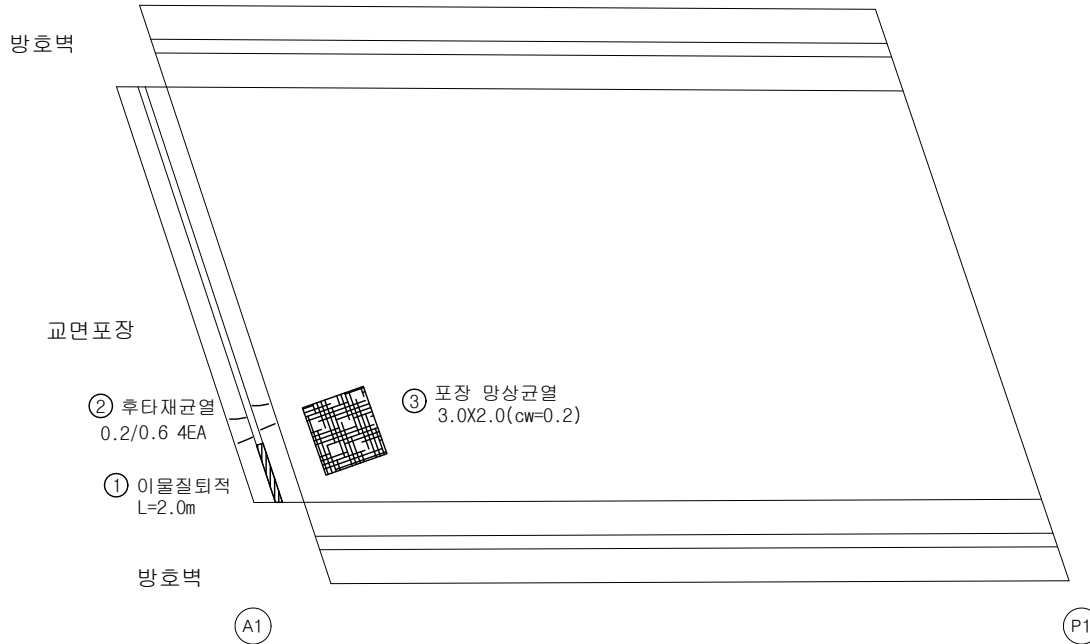
| 번호 | 구분 | 결함 내용 | 손상규모 | | | | | | 비고 |
|---|---|---|---|---|---|---|---|---|---|
| 2 | 신규 | 후타재 균열 | 0.2 | - | 0.6 | 4 | 2.4 | m | - |
| 3 | 신규 | 포장 망상균열 | 0.2 | 3.0 | 2.0 | 1 | 6.0 | m² | - |

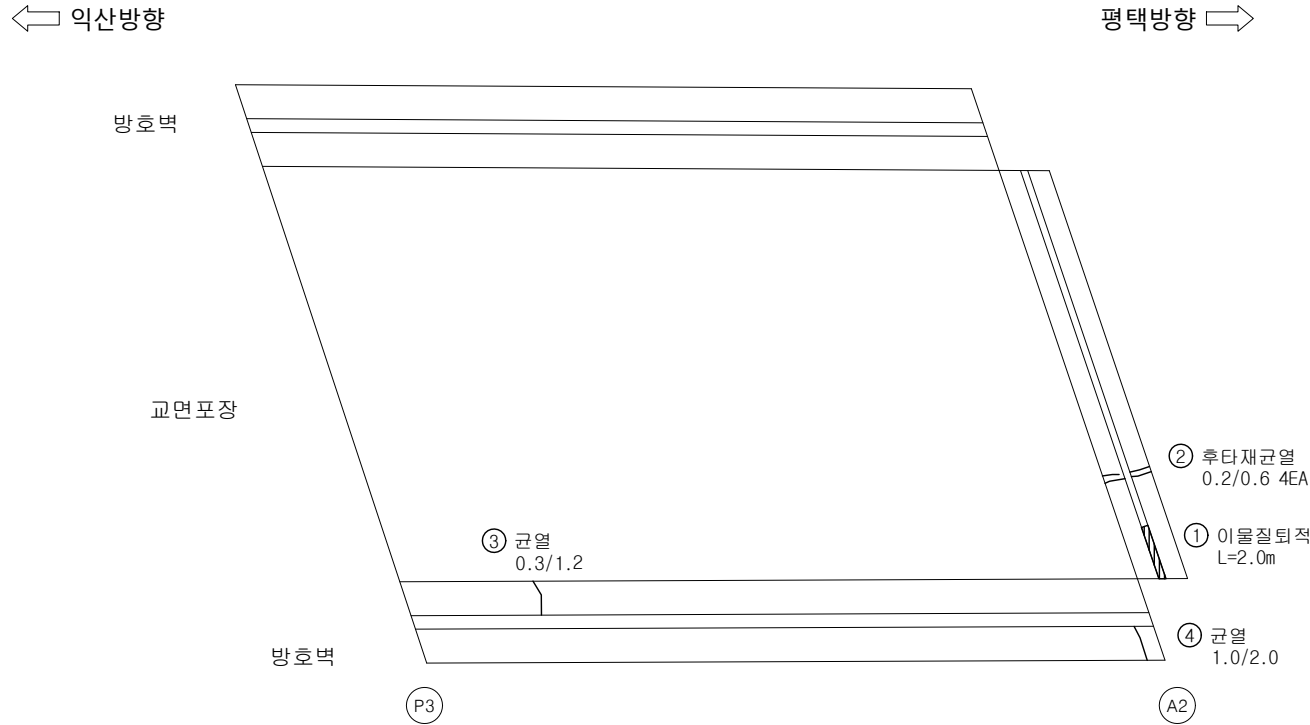
ID : 공세교(평택) 바닥판 상면(S4)

| 번호 | 구분 | 결함 내용 | 손상규모 | | | | | | 비고 |
|---|---|---|---|---|---|---|---|---|---|
| 2 | 신규 | 후타재 균열 | 0.2 | - | 0.6 | 4 | 2.4 | m | - |
| 3 | 신규 | 균열 | 0.3 | - | 1.2 | 1 | 1.2 | m | - |
| 4 | 신규 | 균열 | 1.0 | - | 2.0 | 2 | 4.0 | m | - |

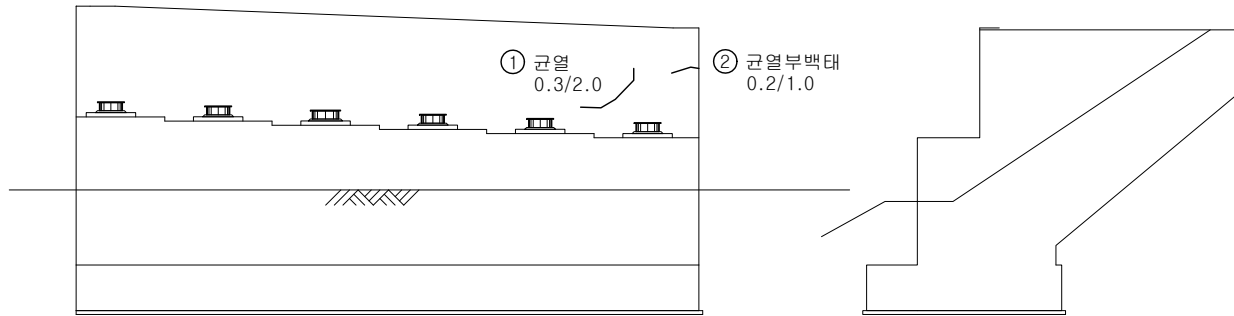
| 번호 | 구분 | 결함내용 | 손상규모 | | | | | | 비고 |
|---|---|---|---|---|---|---|---|---|---|
| 1 | 신규 | 균열 | 0.3 | - | 2.0 | 1 | 2.0 | m | - |
| 2 | 신규 | 균열부백태 | 0.2 | - | 1.0 | 1 | 1.0 | m | - |

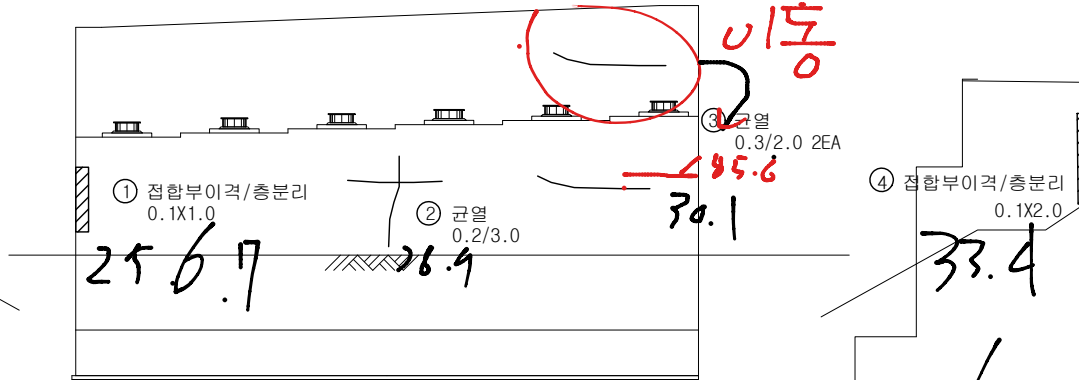
| 번호 | 구분 | 결함 내용 | 손상규모 | | | | | | 비고 |
|---|---|---|---|---|---|---|---|---|---|
| 2 | 신규 | 균열 | 0.2 | - | 3.0 | 1 | 3.0 | m | - |
| 3 | 신규 | 균열 | 0.3 | - | 2.0 | 2 | 4.0 | m | - |
