### 3. 공세교

ID : 공세교(익산) 바닥판 상면(S1)

| 용역명 | 서부내륙고속도로 2025년 시설물 정기안전점검 용역(하반기) |
| 시설물명 | 공세교 (익산방향) |

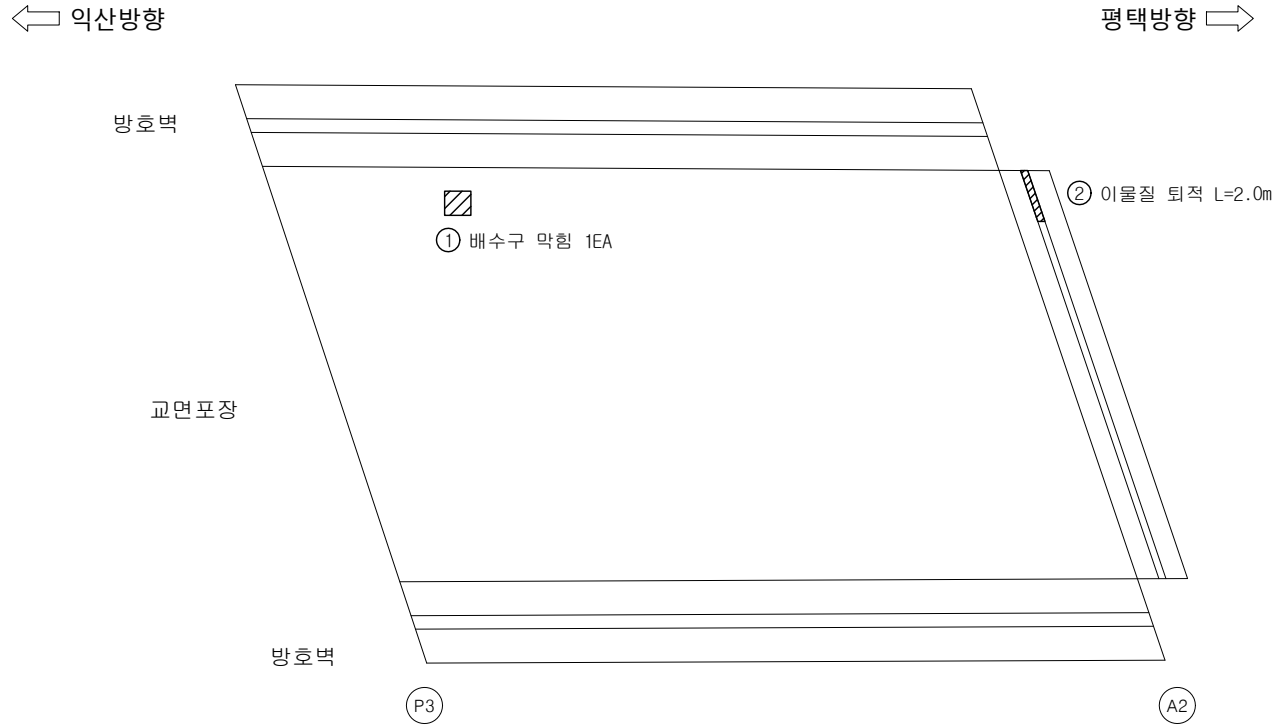
ID : 공세교(익산) 바닥판 상면(S4)

| 번호 | 구분 | 결함 내용 | 손상규모 | | | | | | 비고 |
|---|---|---|---|---|---|---|---|---|---|
| 1 | 신규 | 배수구 막힘 | - | - | - | 1 | 1.0 | EA | - |
| 2 | 신규 | 이물질 퇴적 | - | - | 2.0 | 1 | 2.0 | m | - |

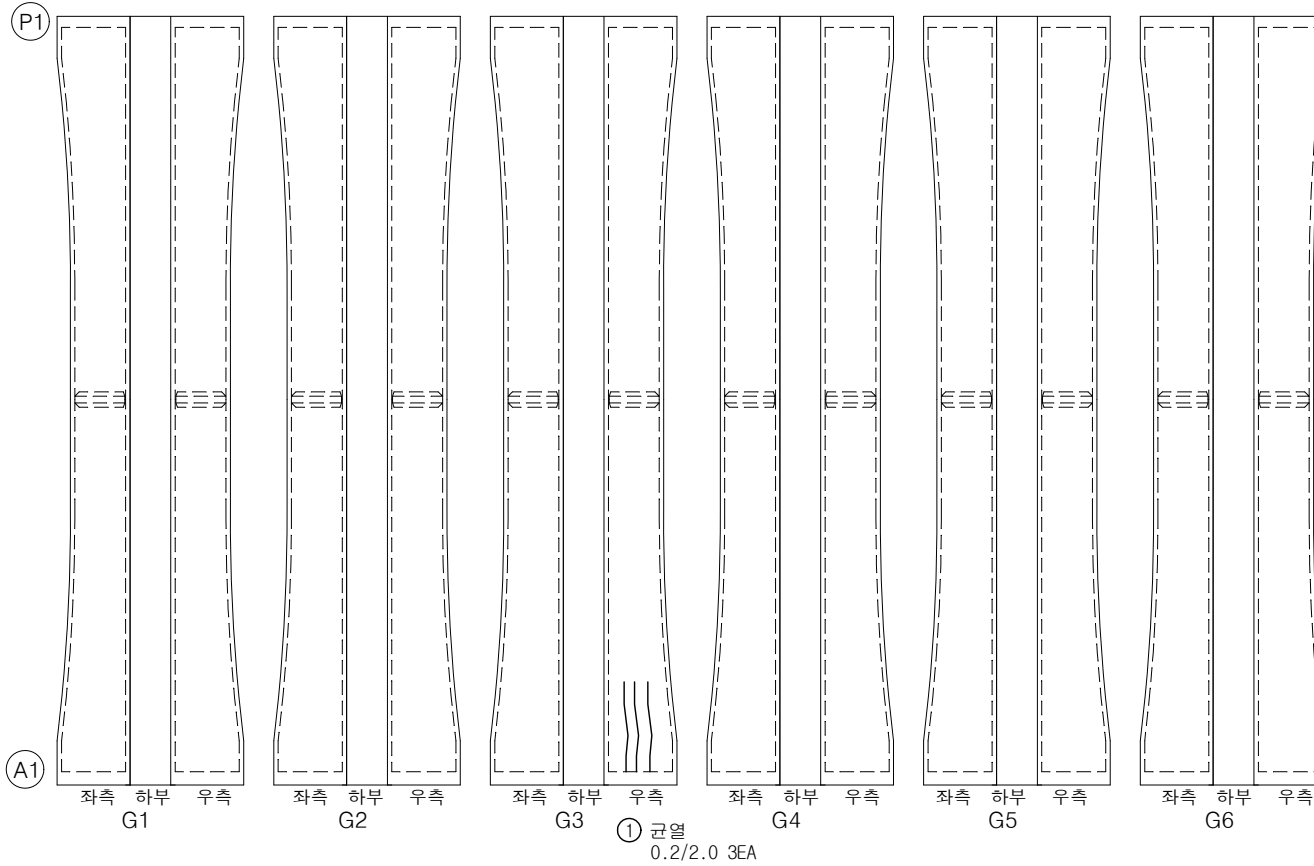
ID : 공세교(익산) 거더 (S1 G1~G6)

| 번호 | 구분 | 결함 내용 | 손상규모 | | | | | | 비고 |
|---|---|---|---|---|---|---|---|---|---|
| 1 | 신규 | 균열 | 0.2 | - | 2.0 | 3 | 2.0 | m | - |

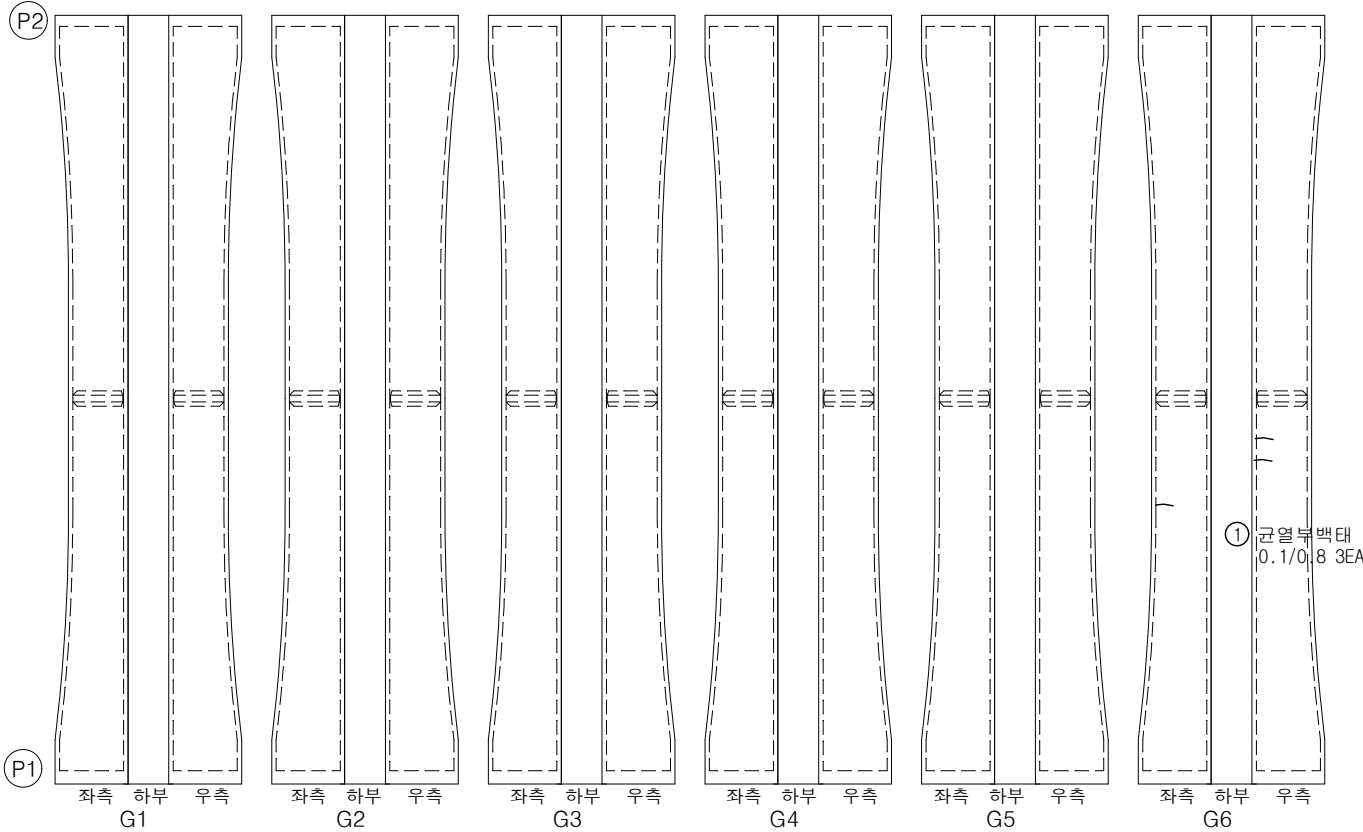
| 번호 | 구분 | 결함 내용 | 손상규모 | | | | | | 비고 |
|---|---|---|---|---|---|---|---|---|---|
| 1 | 신규 | 균열부백태 | 0.1 | - | 0.8 | 3 | 2.4 | m | - |

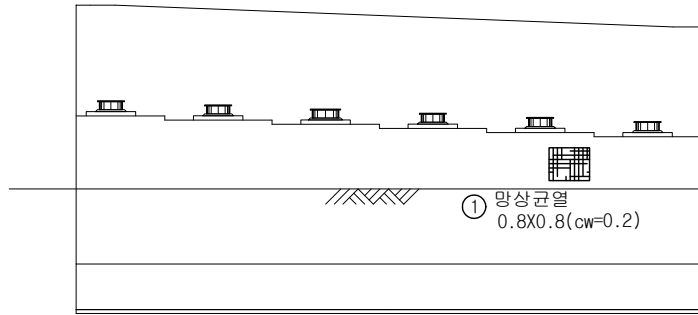
ID : 공세교(익산) 교대 (A1)

| 번호 | 구분 | 결함내용 | 손상규모 | | | | | | 비고 |
|---|---|---|---|---|---|---|---|---|---|
| 1 | 신규 | 망상균열 | 0.2 | 0.8 | 0.8 | 1 | 0.64 | m² | - |

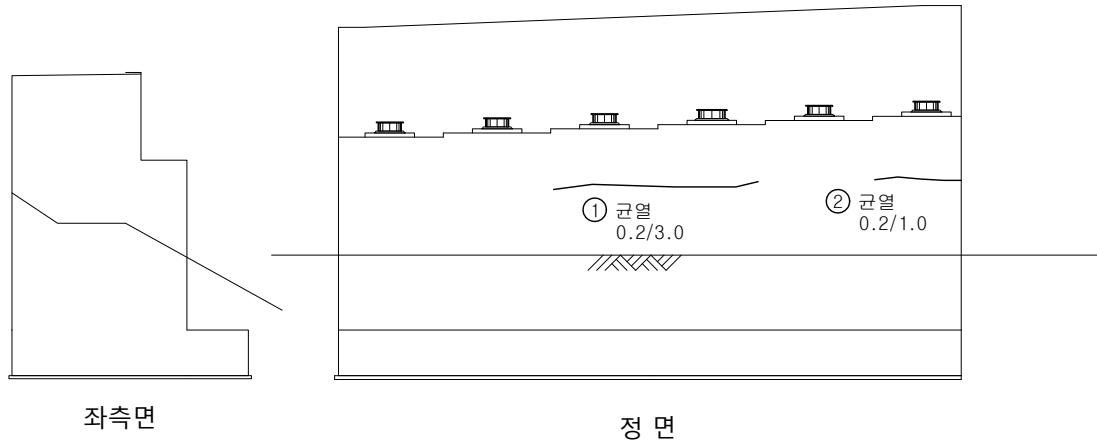
ID : 공세교(익산) 교대 (A2)

| 번호 | 구분 | 결함 내용 | 손상규모 | | | | | | 비고 |
|---|---|---|---|---|---|---|---|---|---|
| 1 | 신규 | 균열 | 0.2 | - | 3.0 | 1 | 3.0 | m | - |
| 2 | 신규 | 균열 | 0.2 | - | 1.0 | 1 | 1.0 | m | - |

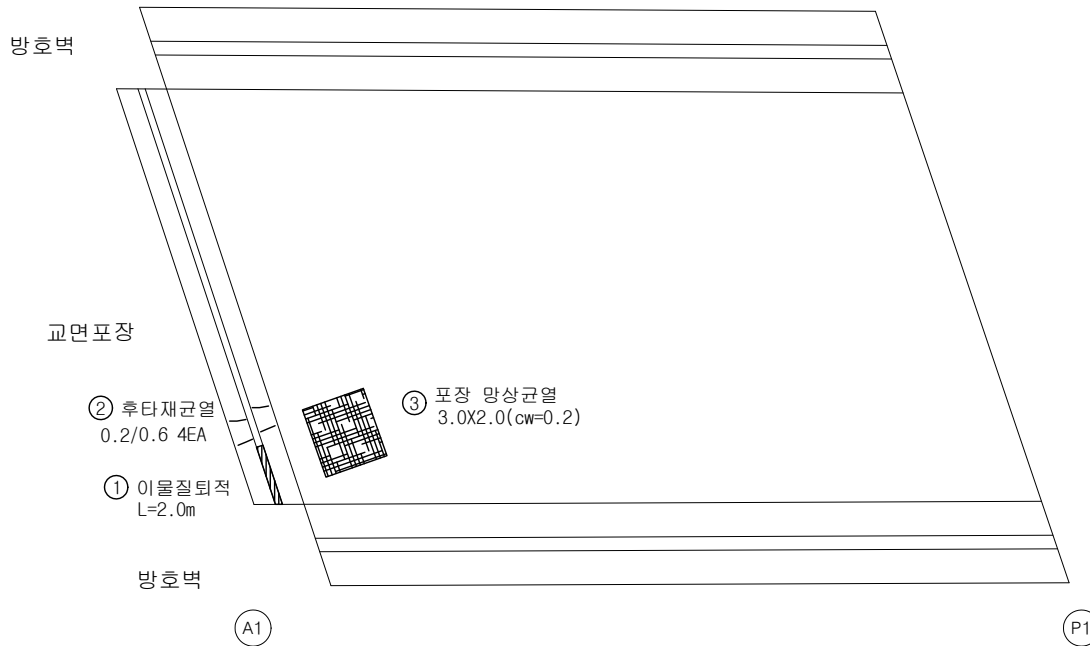
| 번호 | 구분 | 결함 내용 | 손상규모 | | | | | | 비고 |
|---|---|---|---|---|---|---|---|---|---|
| 2 | 신규 | 후타재 균열 | 0.2 | - | 0.6 | 4 | 2.4 | m | - |
| 3 | 신규 | 포장 망상균열 | 0.2 | 3.0 | 2.0 | 1 | 6.0 | m² | - |

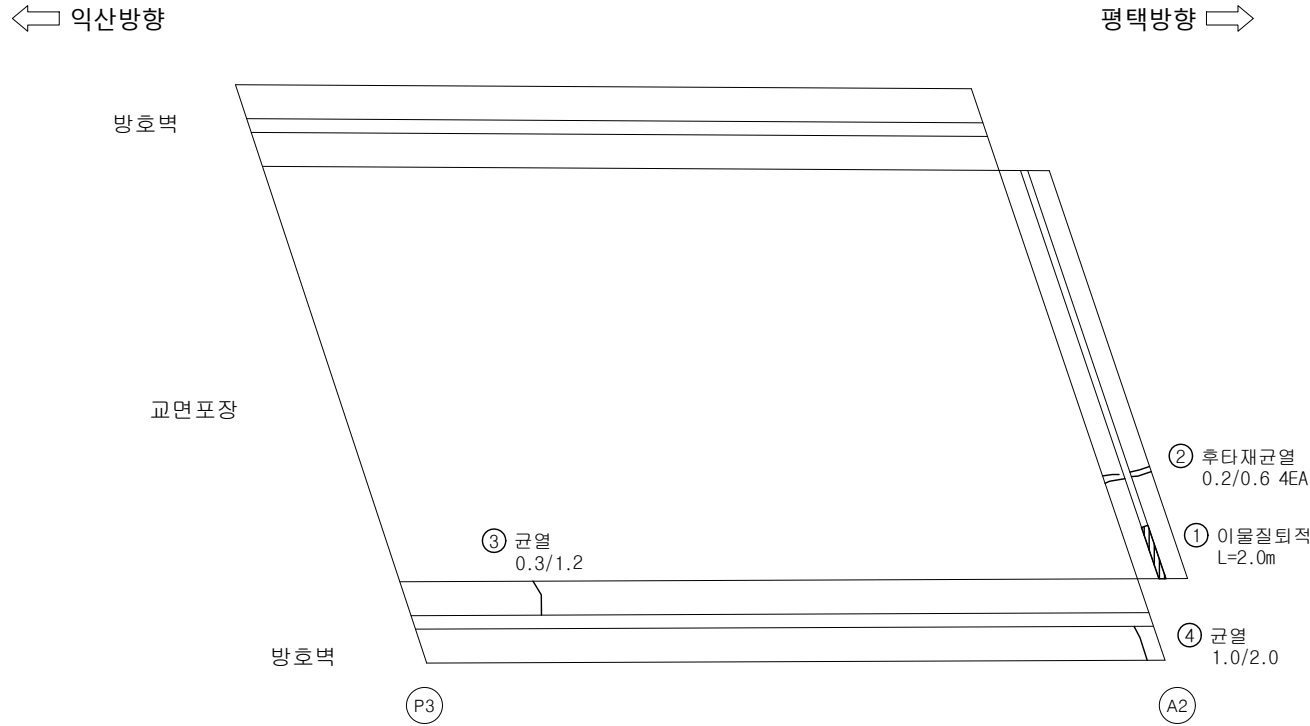
ID : 공세교(평택) 바닥판 상면(S4)

| 번호 | 구분 | 결함내용 | 손상규모 | | | | | | 비고 |
|---|---|---|---|---|---|---|---|---|---|
| 2 | 신규 | 후타재 균열 | 0.2 | - | 0.6 | 4 | 2.4 | m | - |
| 3 | 신규 | 균열 | 0.3 | - | 1.2 | 1 | 1.2 | m | - |
| 4 | 신규 | 균열 | 1.0 | - | 2.0 | 2 | 4.0 | m | - |

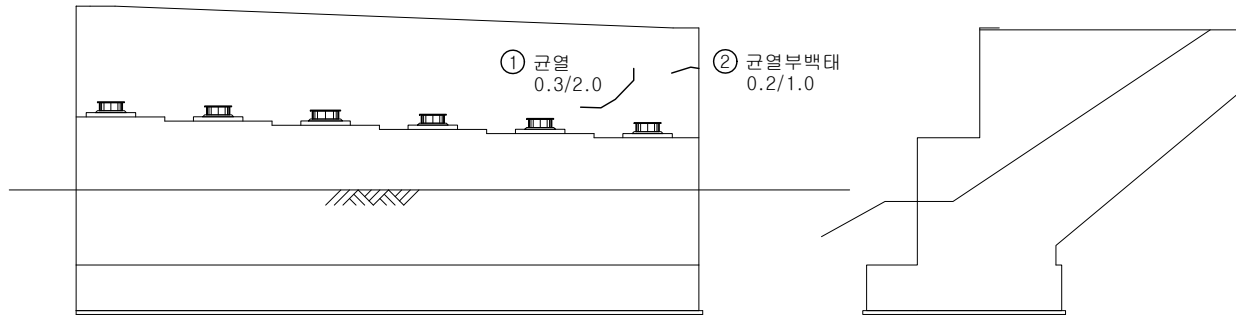
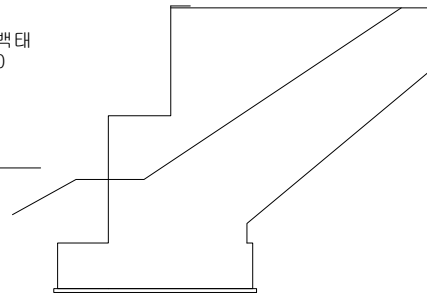
| 번호 | 구분 | 결함내용 | 손상규모 | | | | | | 비고 |
|---|---|---|---|---|---|---|---|---|---|
| 1 | 신규 | 균열 | 0.3 | - | 2.0 | 1 | 2.0 | m | - |
| 2 | 신규 | 균열부백태 | 0.2 | - | 1.0 | 1 | 1.0 | m | - |

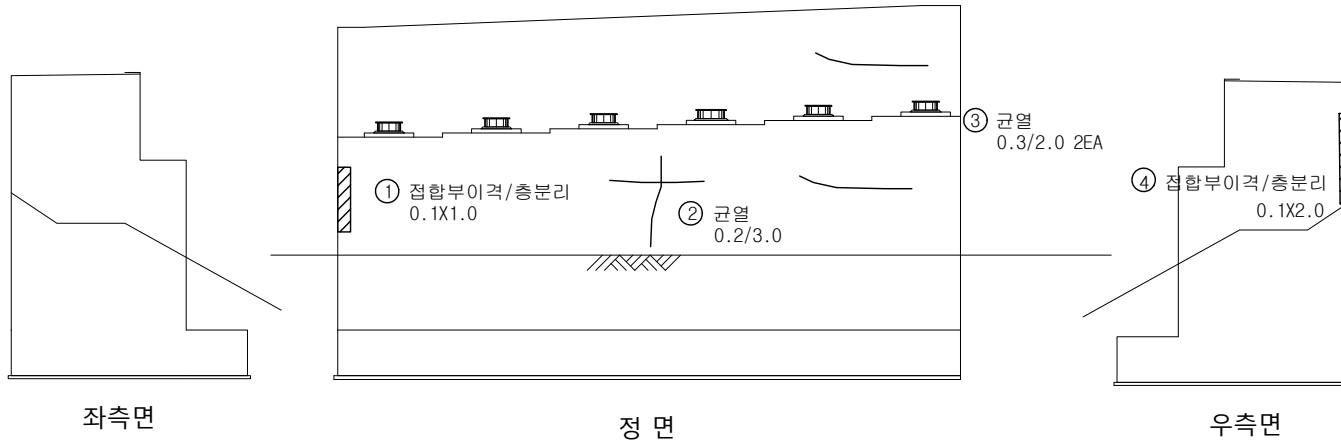
ID : 공세교(평택) 교대 (A2)

| 번호 | 구분 | 결함 내용 | 손상규모 | | | | | | 비고 |
|---|---|---|---|---|---|---|---|---|---|
| 2 | 신규 | 균열 | 0.2 | - | 3.0 | 1 | 3.0 | m | - |
| 3 | 신규 | 균열 | 0.3 | - | 2.0 | 2 | 4.0 | m | - |
