### 3. 공세교

| 용역명 | 서부내륙고속도로 2025년 시설물 정기안전점검 용역(하반기) |
| 시설물명 | 공세교 (익산방향) |
| 점검일시 | 2025. 07 ~ 2025. 12 |

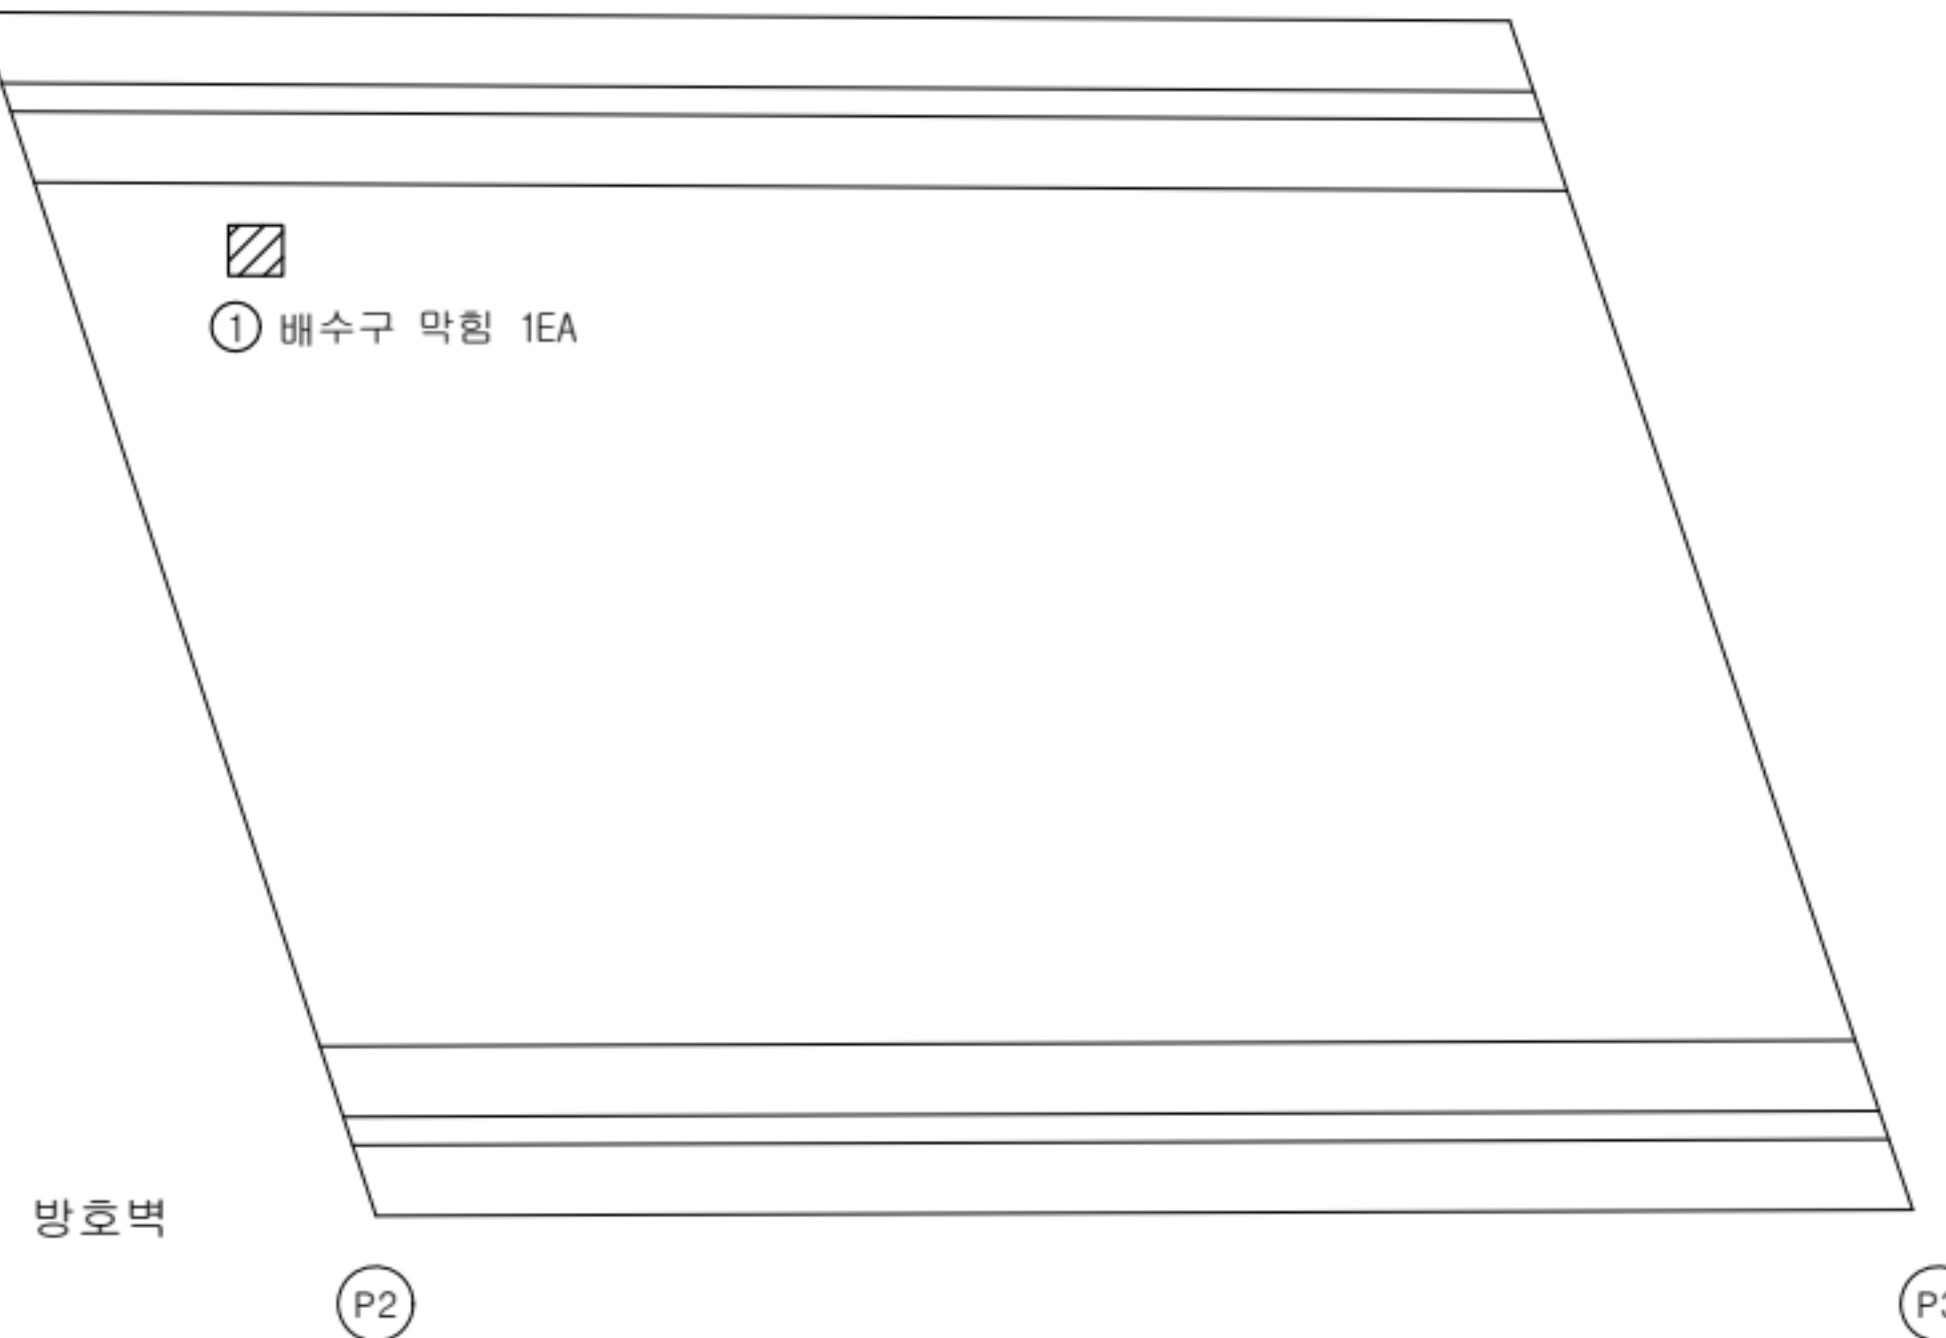
ID : 공세교(익산) 바닥판 상면(S3)

| 번호 | 구분 | 결함 내용 | 손상규모 | | | | | | 비고 |
|---|---|---|---|---|---|---|---|---|---|
| 1 | 신규 | 배수구 막힘 | - | - | - | 1 | 1.0 | EA | - |

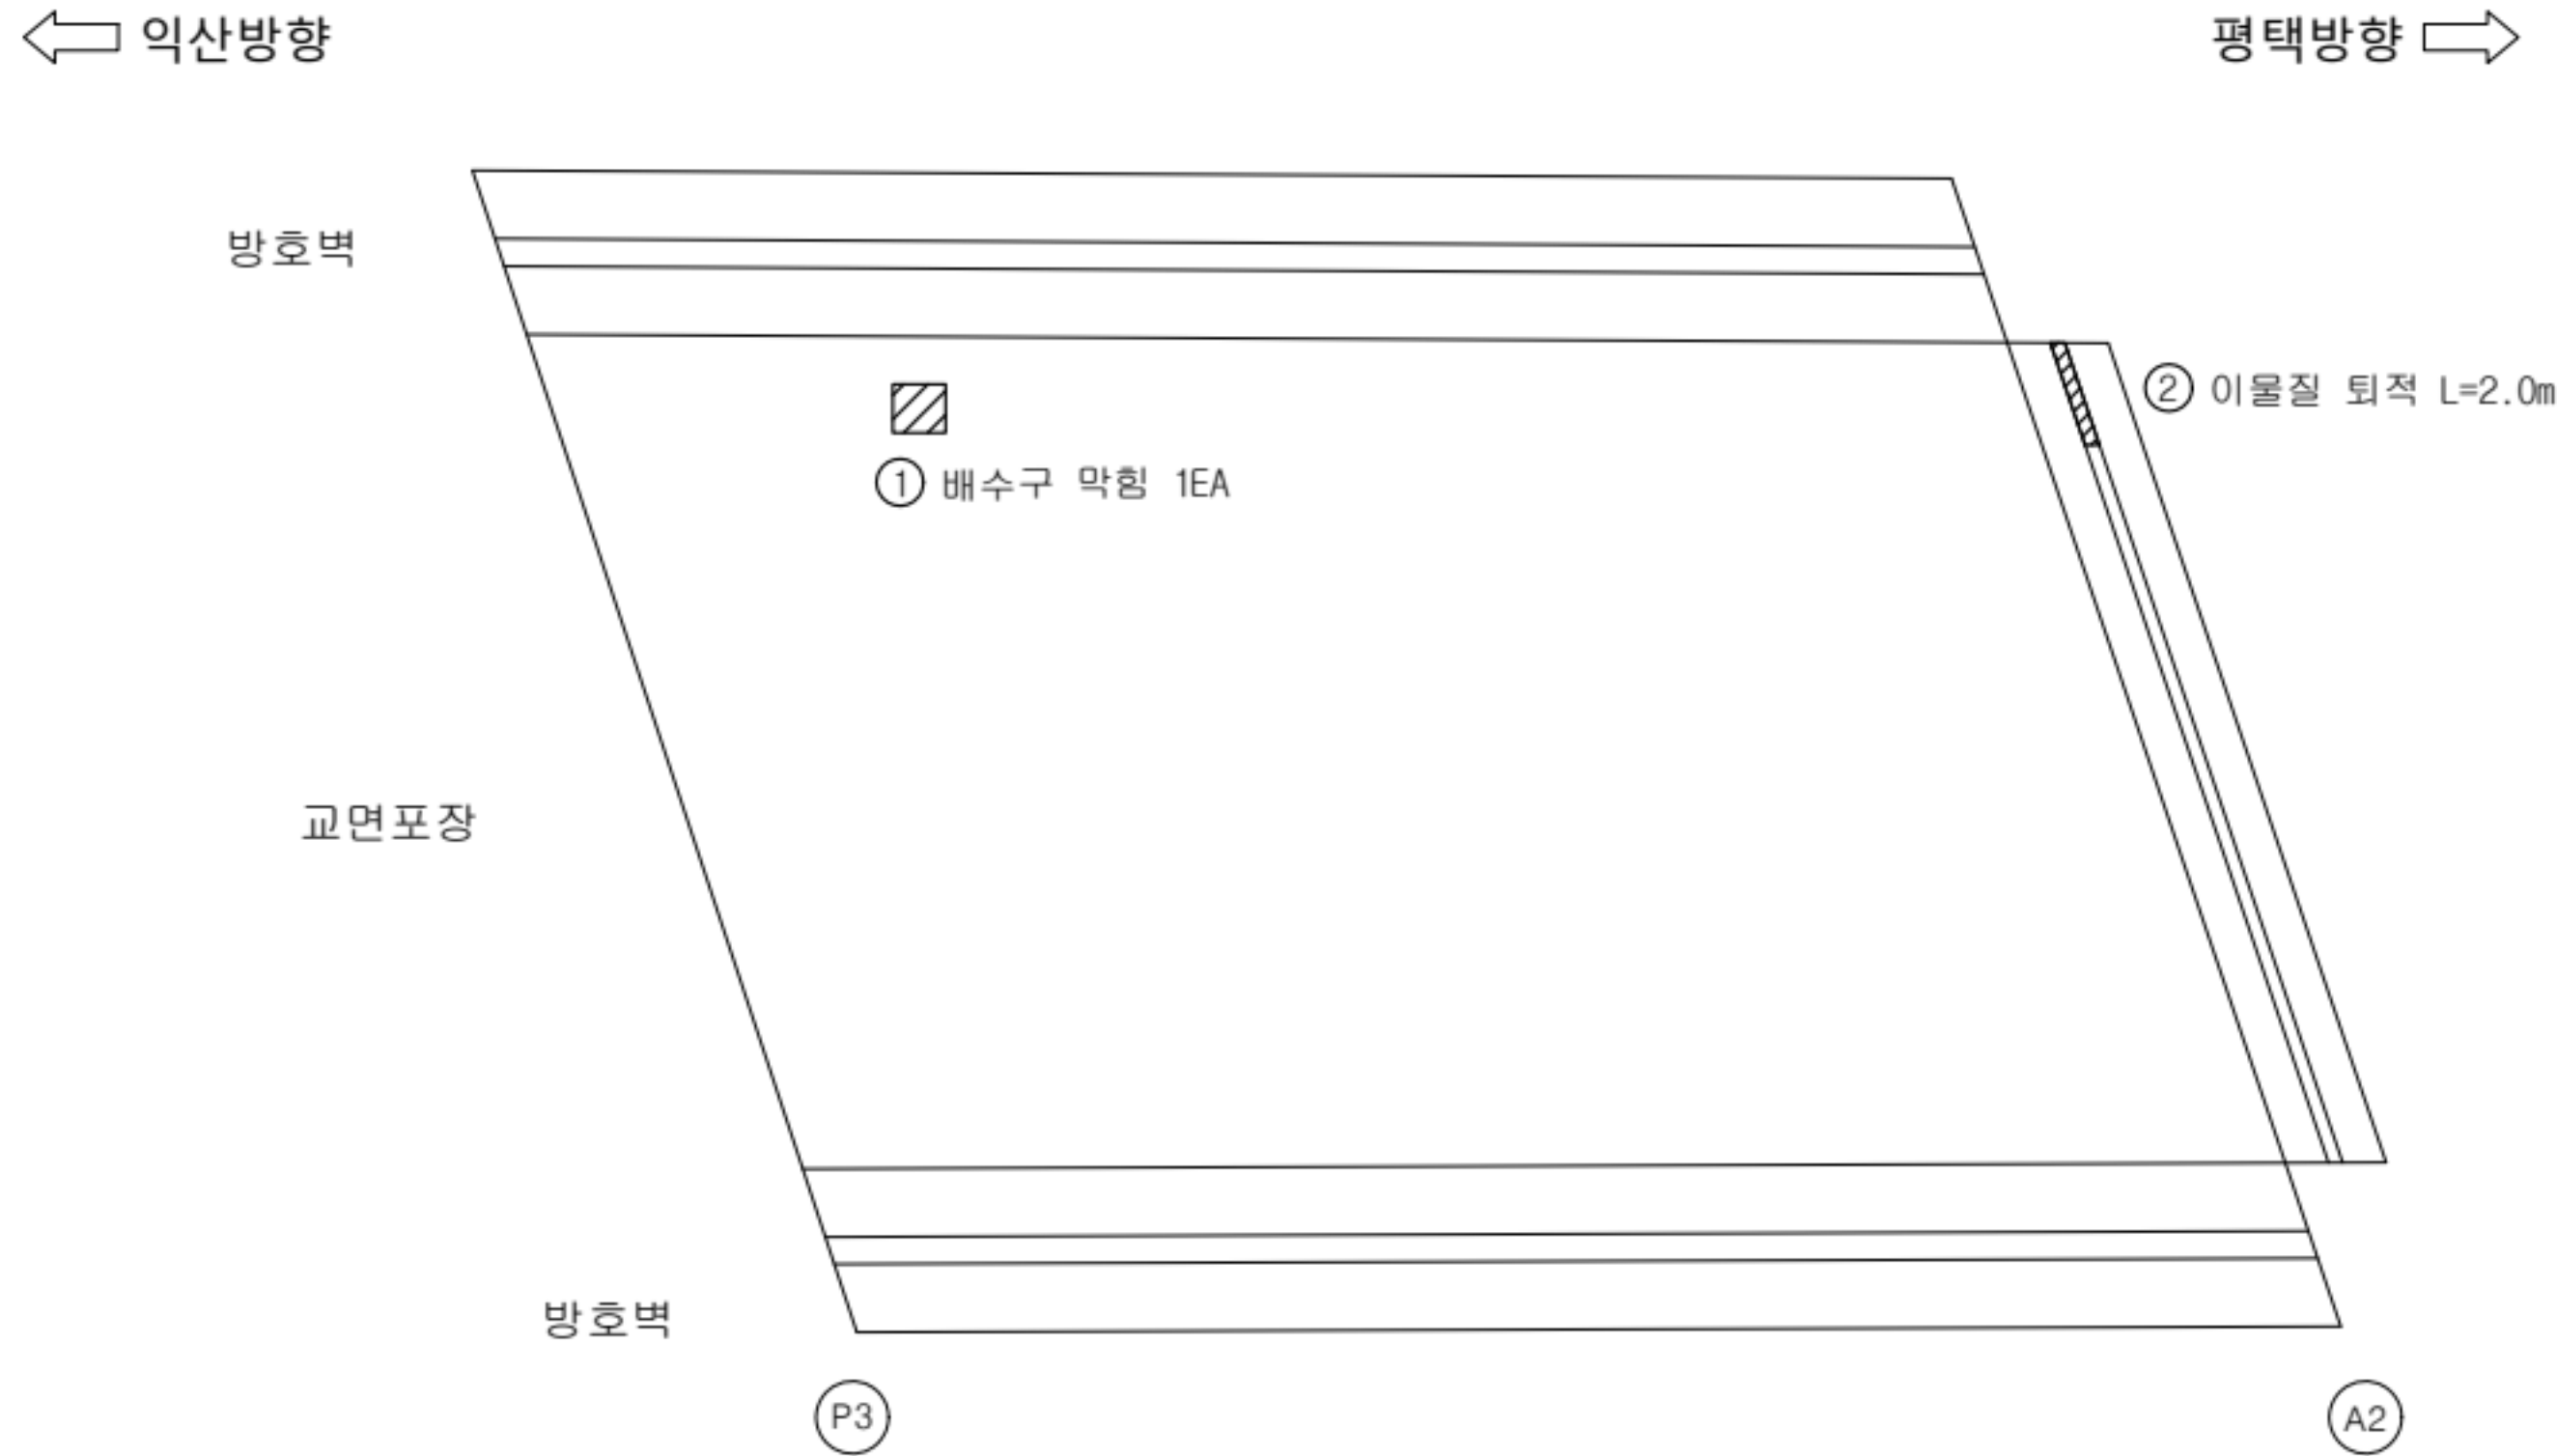
ID : 공세교(익산) 바닥판 상면(S4)

| 번호 | 구분 | 결함 내용 | 손상규모 | | | | | | 비고 |
|---|---|---|---|---|---|---|---|---|---|
| 1 | 신규 | 배수구 막힘 | - | - | - | 1 | 1.0 | EA | - |
| 2 | 신규 | 이물질 퇴적 | - | - | 2.0 | 1 | 2.0 | m | - |

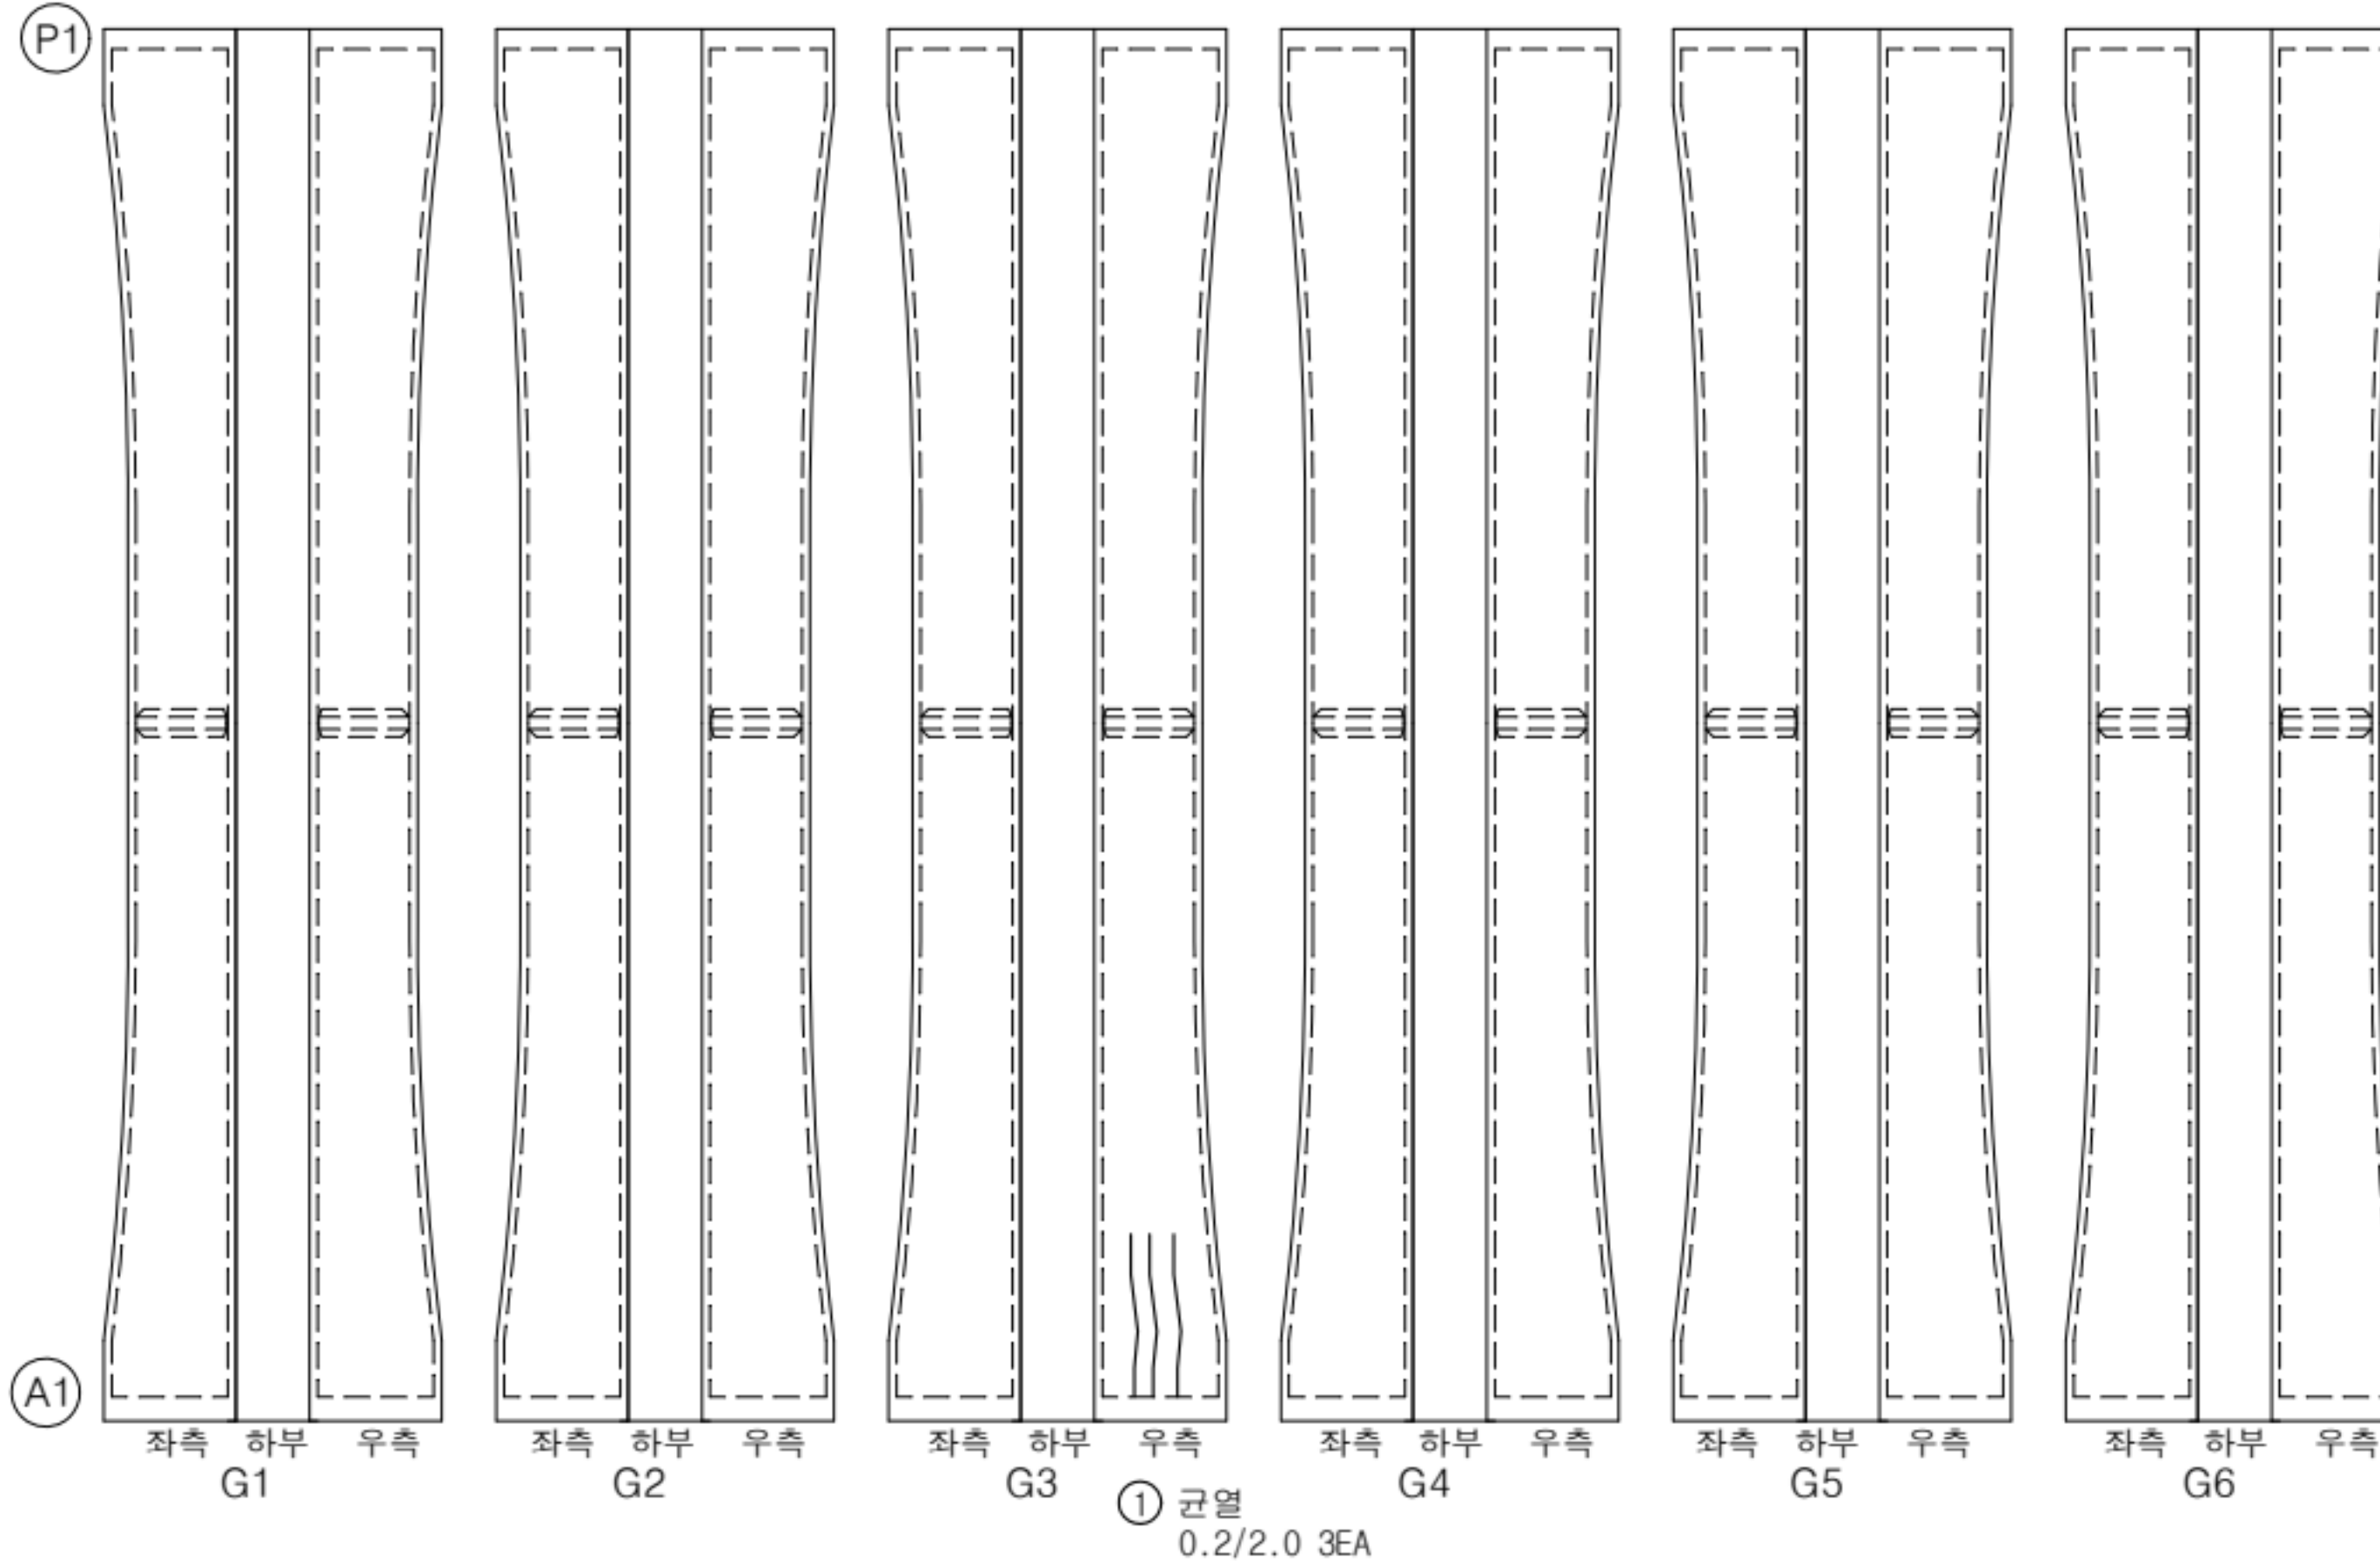
| 번호 | 구분 | 결함 내용 | 손상규모 | | | | | | 비고 |
|---|---|---|---|---|---|---|---|---|---|
| 1 | 신규 | 균열 | 0.2 | - | 2.0 | 3 | 2.0 | m | - |

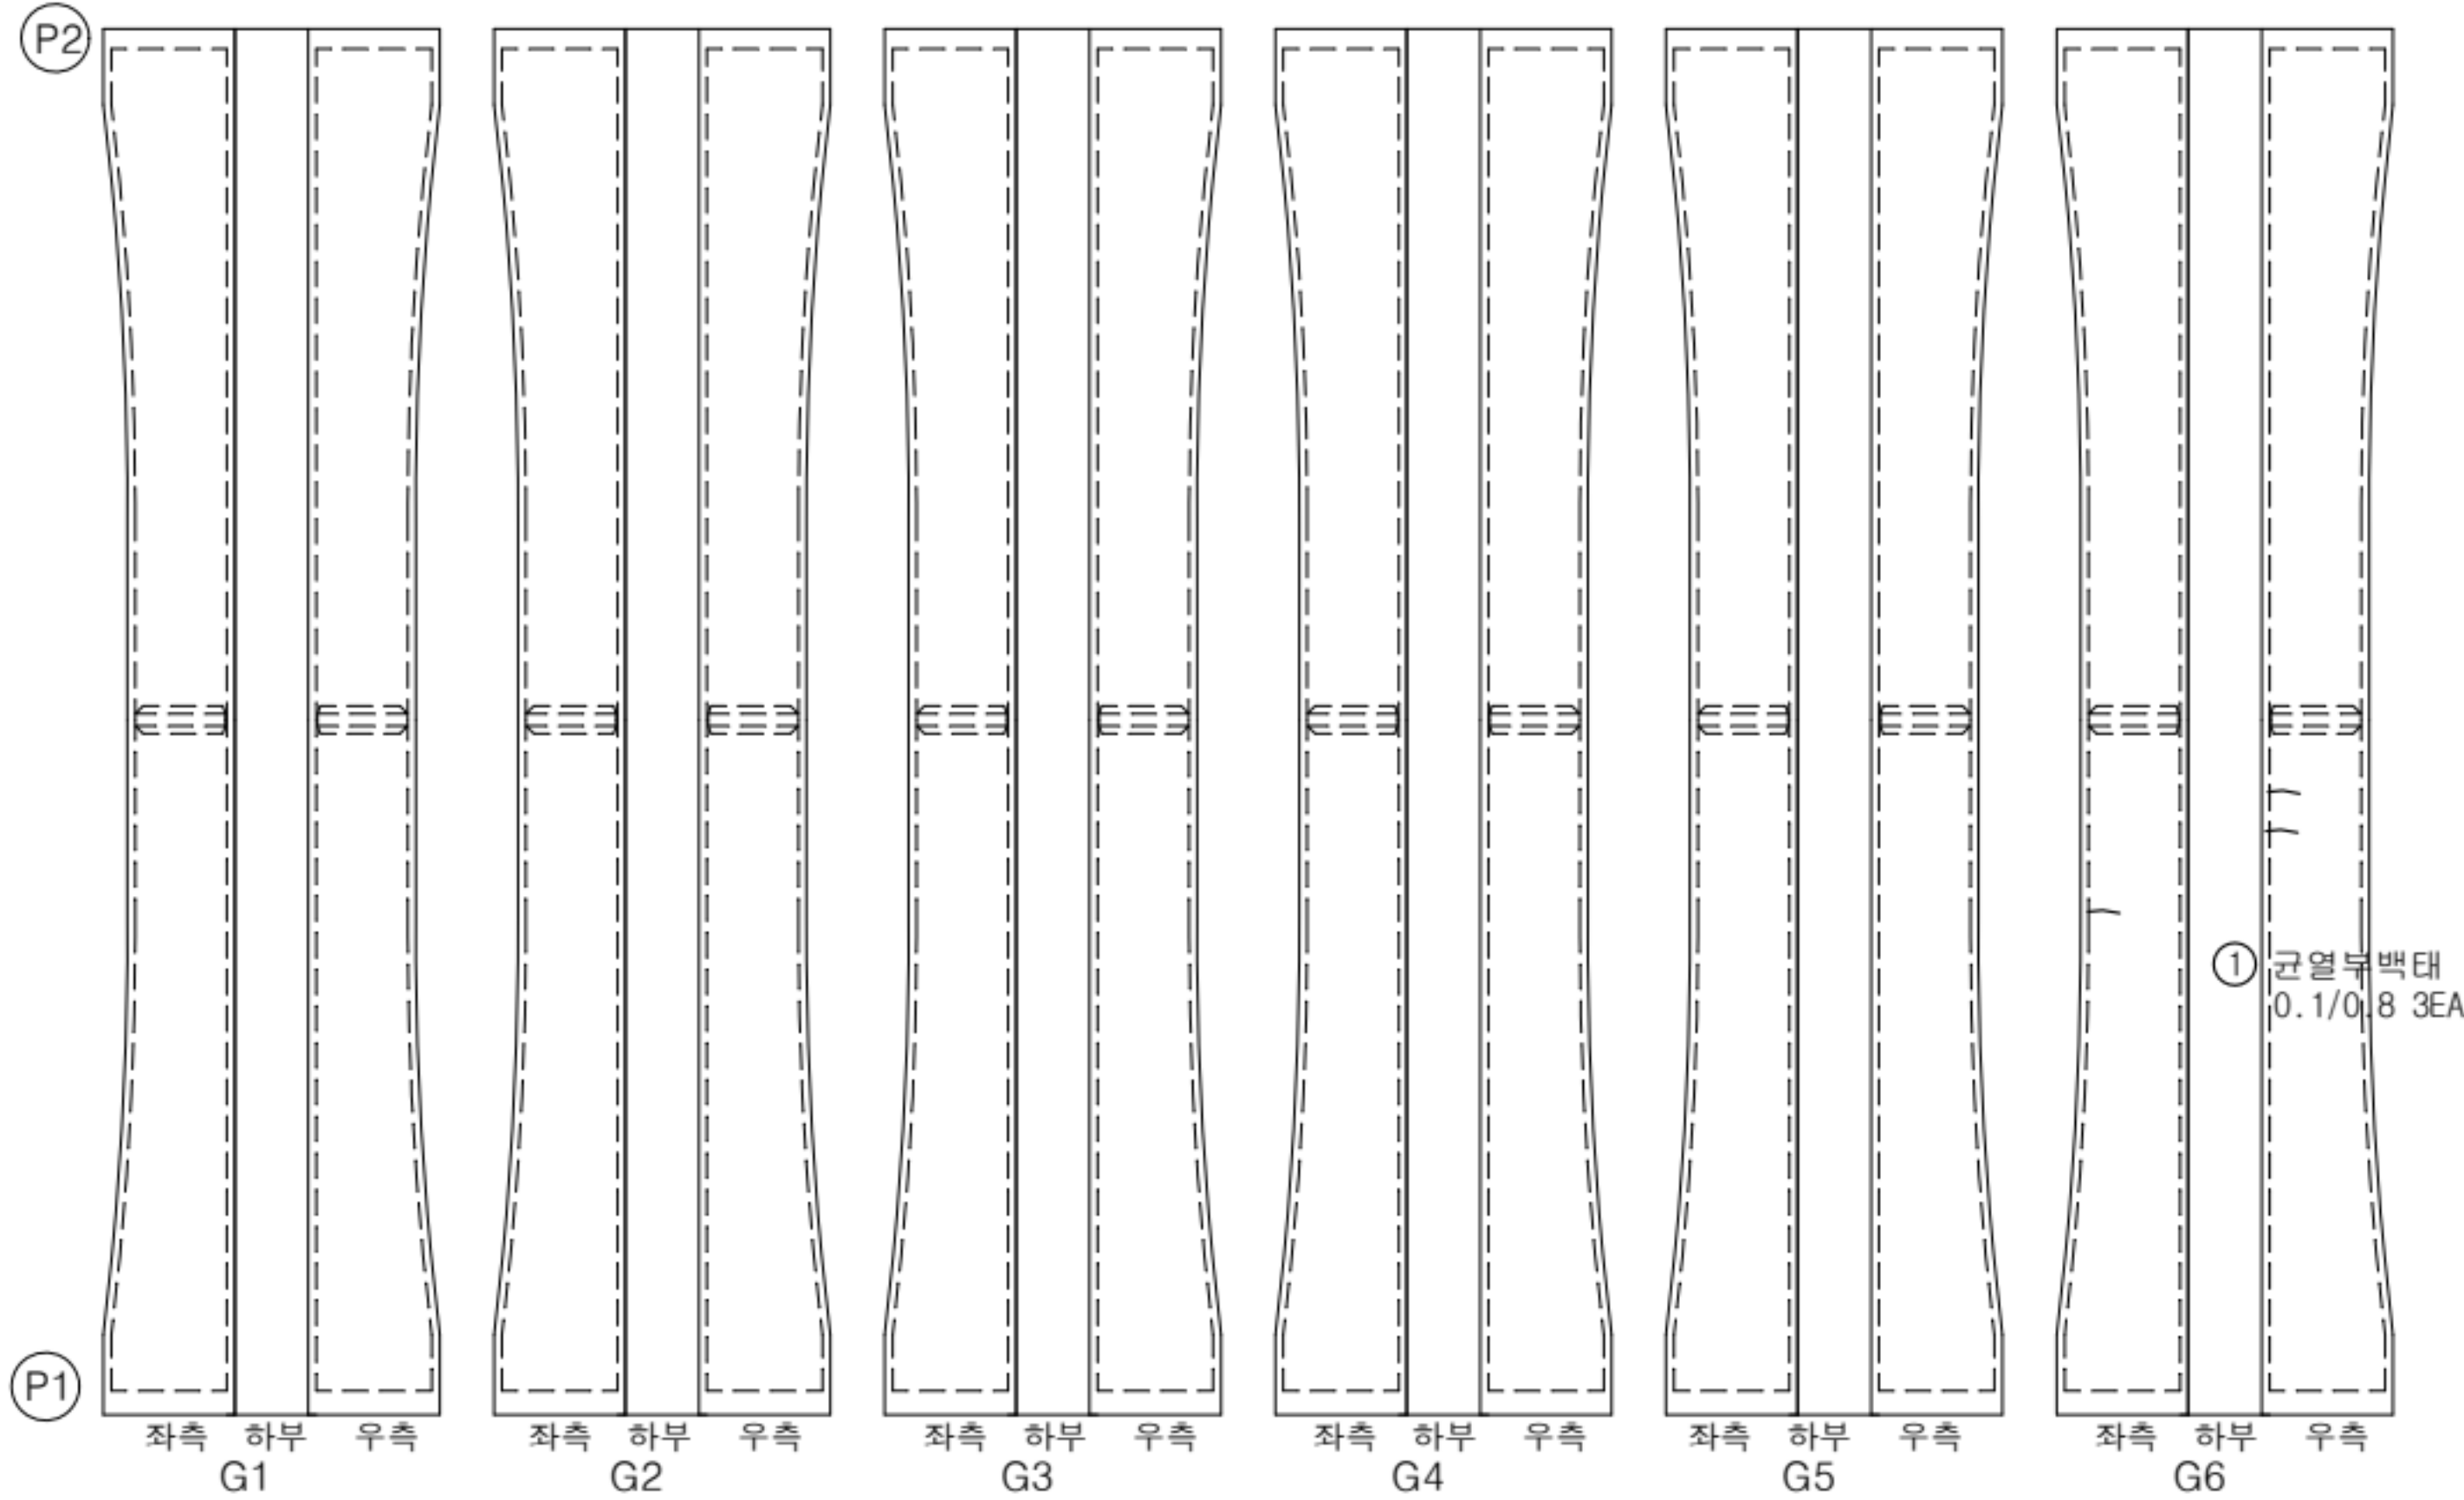
| 번호 | 구분 | 결함 내용 | 손상규모 | | | | | | 비고 |
|---|---|---|---|---|---|---|---|---|---|
| 1 | 신규 | 균열부백태 | 0.1 | - | 0.8 | 3 | 2.4 | m | - |

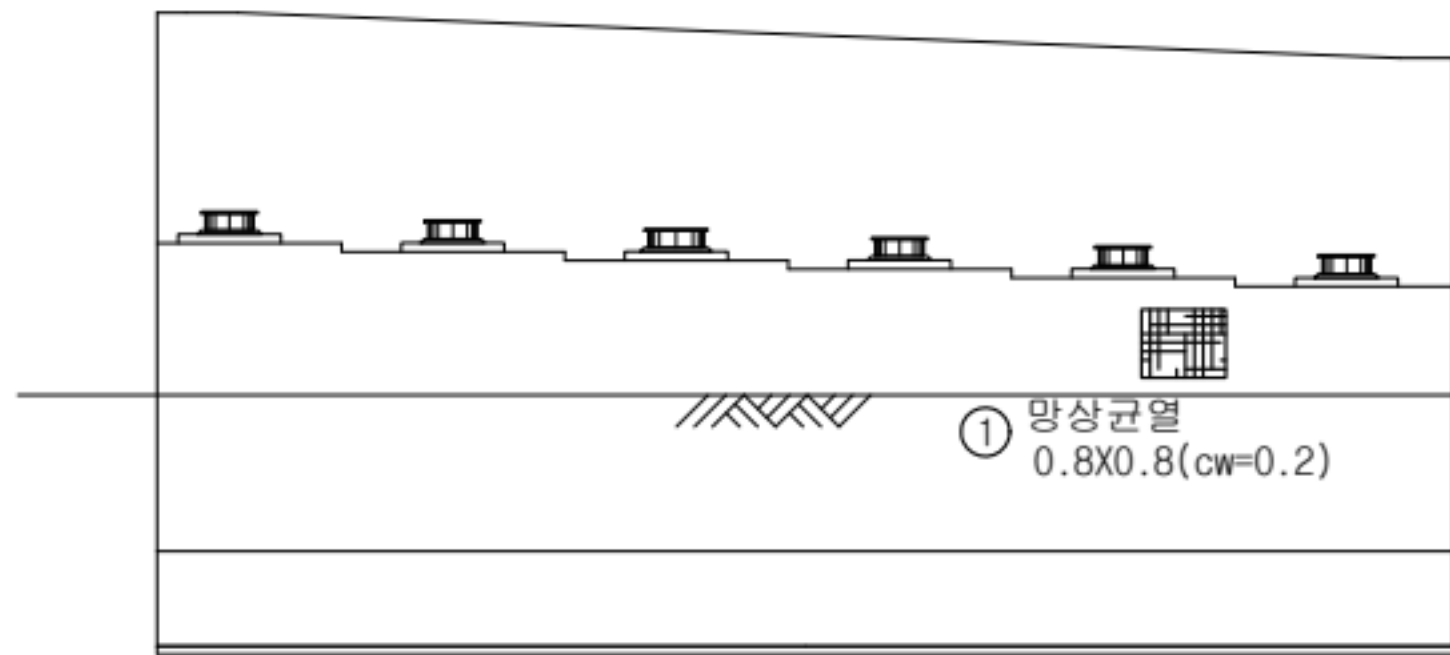
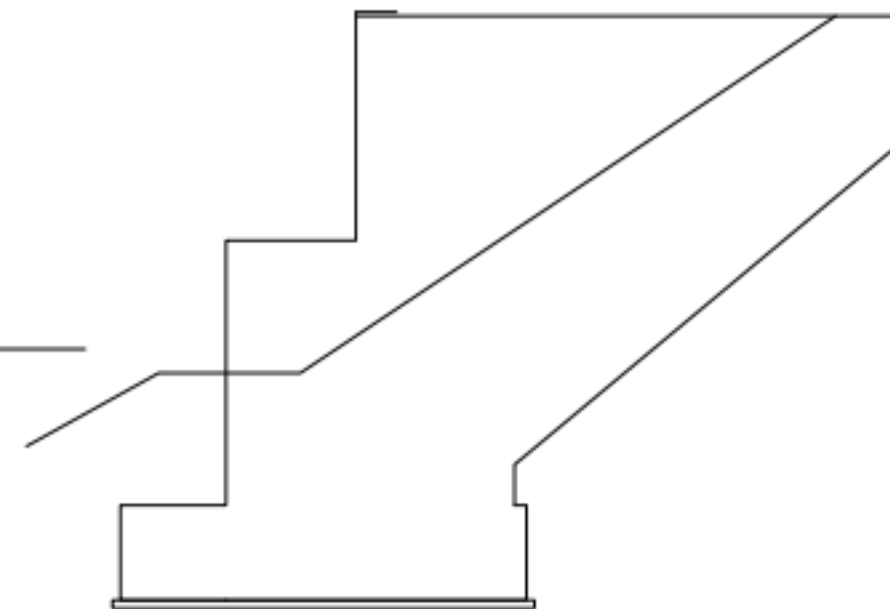
ID : 공세교(익산) 교대 (A1)

| 번호 | 구분 | 결함내용 | 손상규모 | | | | | | 비고 |
|---|---|---|---|---|---|---|---|---|---|
| 1 | 신규 | 망상균열 | 0.2 | 0.8 | 0.8 | 1 | 0.64 | m² | - |

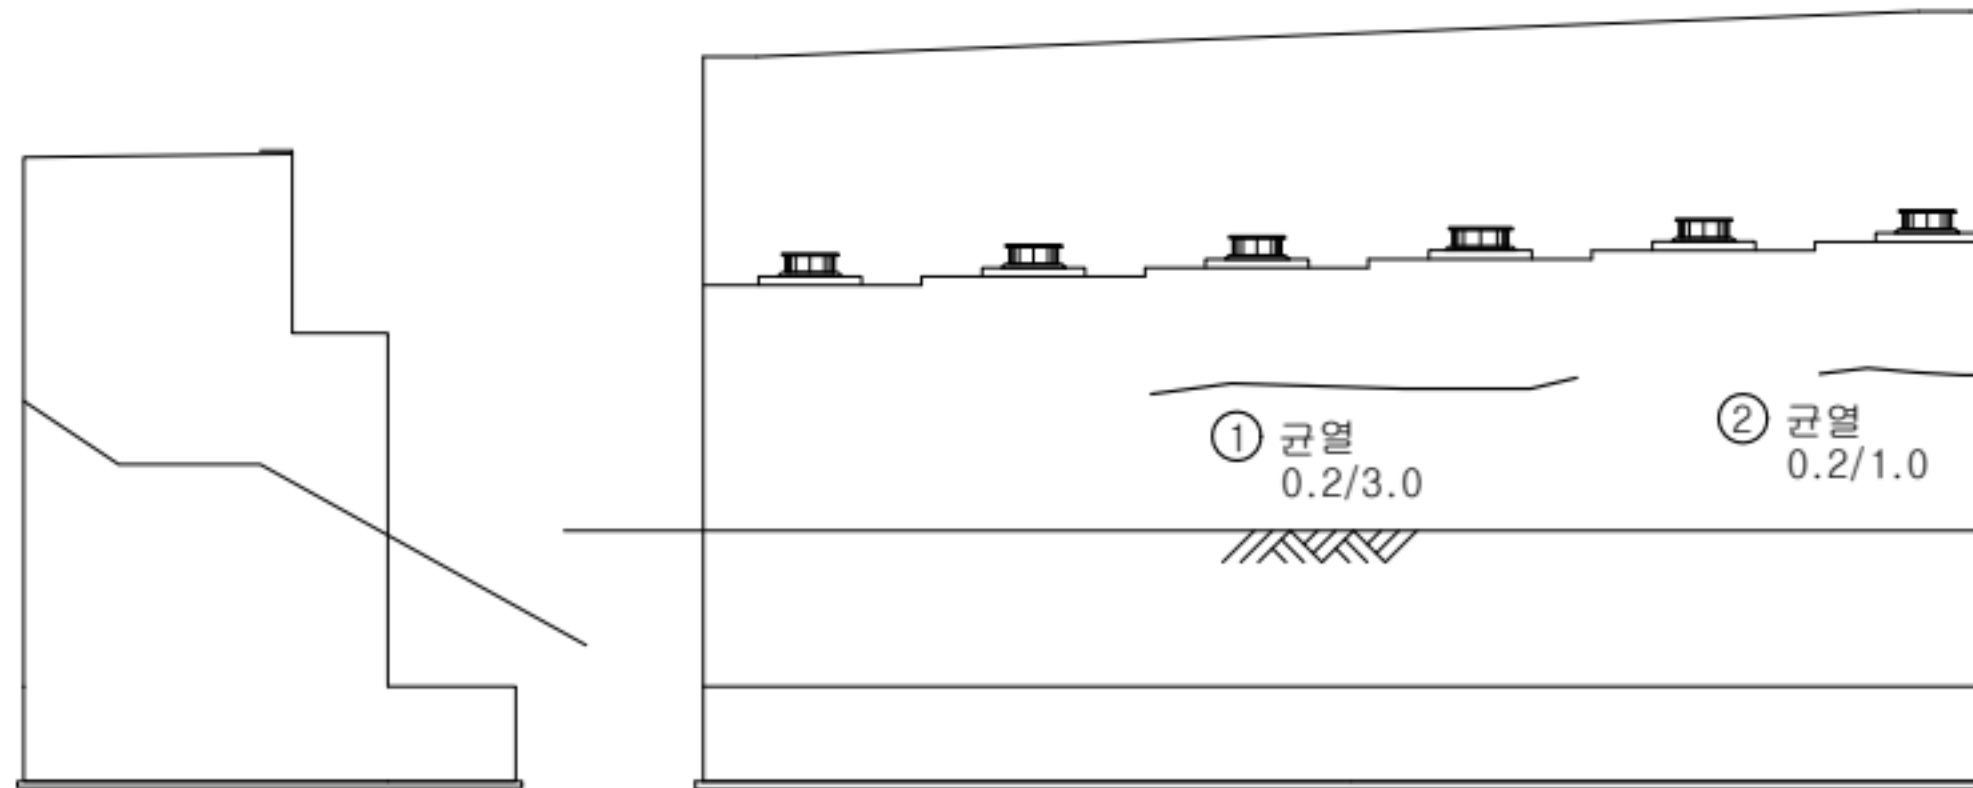
| 번호 | 구분 | 결함 내용 | 손상규모 | | | | | | 비고 |
|---|---|---|---|---|---|---|---|---|---|
| 1 | 신규 | 균열 | 0.2 | - | 3.0 | 1 | 3.0 | m | - |
| 2 | 신규 | 균열 | 0.2 | - | 1.0 | 1 | 1.0 | m | - |

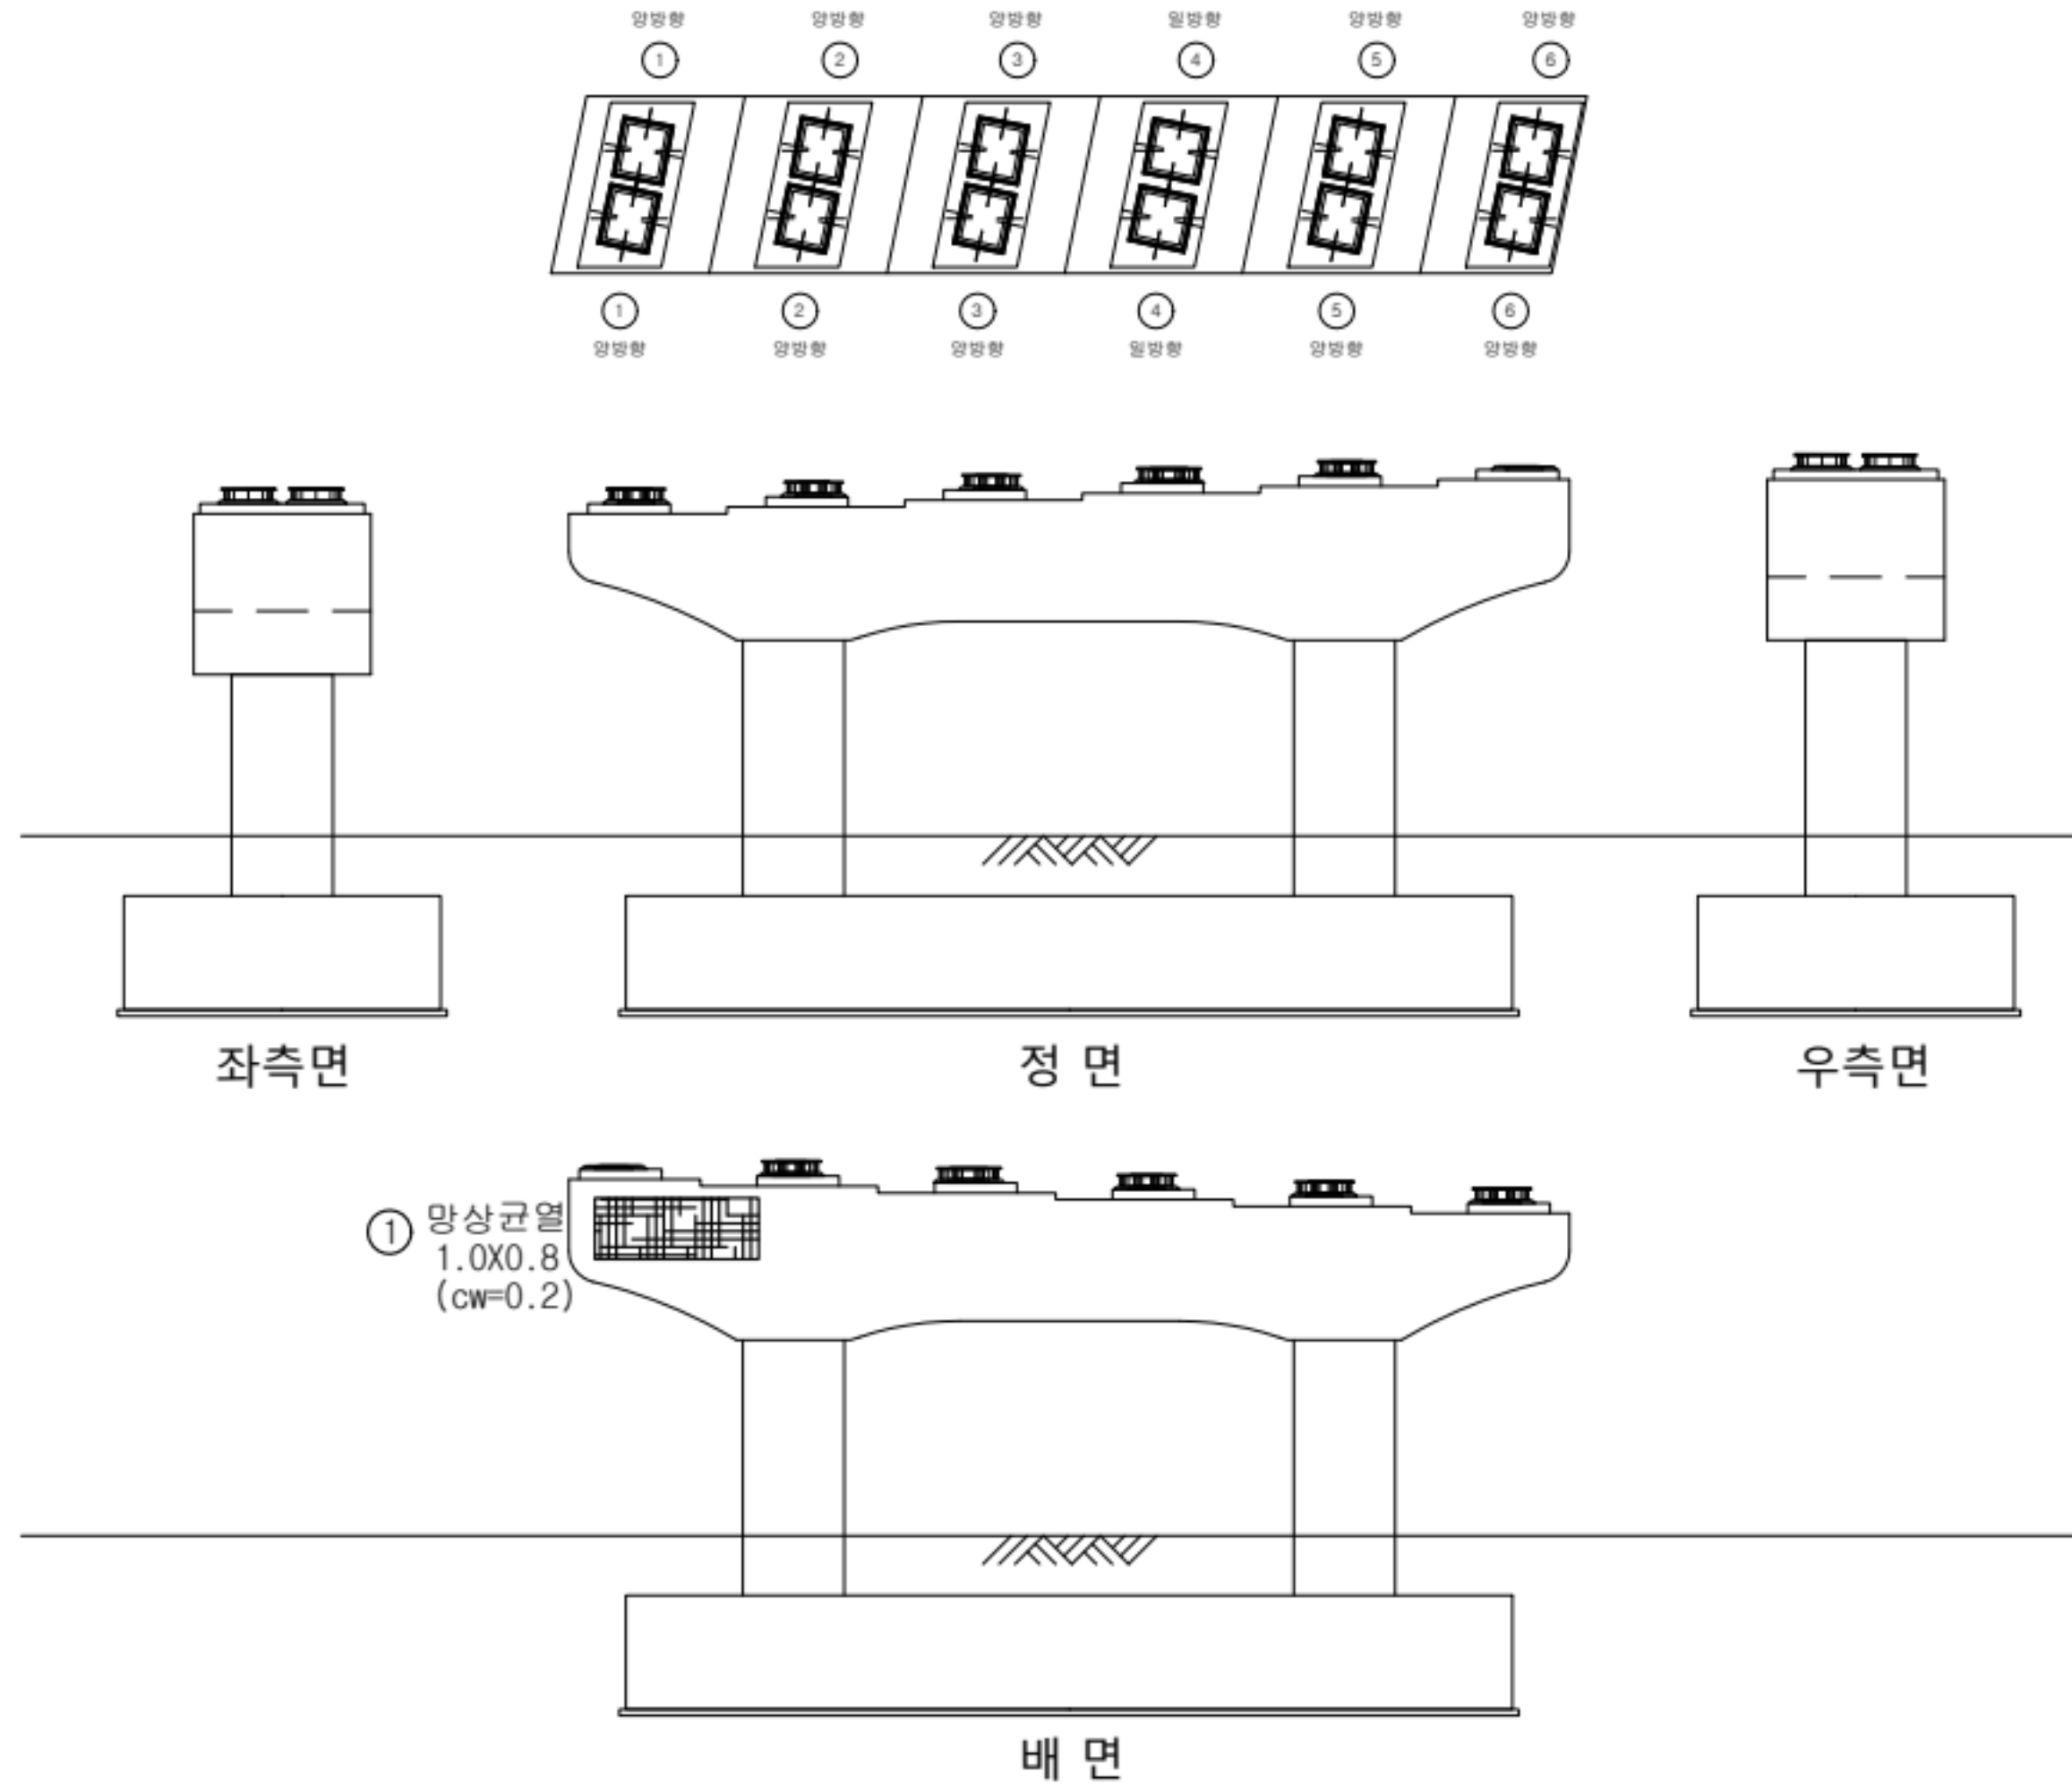
ID : 공세교(익산) 교각 (P2)

| 번호 | 구분 | 결함내용 | 손상규모 | | | | | | 비고 |
|---|---|---|---|---|---|---|---|---|---|
| 1 | 신규 | 망상균열 | 0.2 | 1.0 | 0.8 | 1 | 0.8 | m <sup>2</sup> | - |

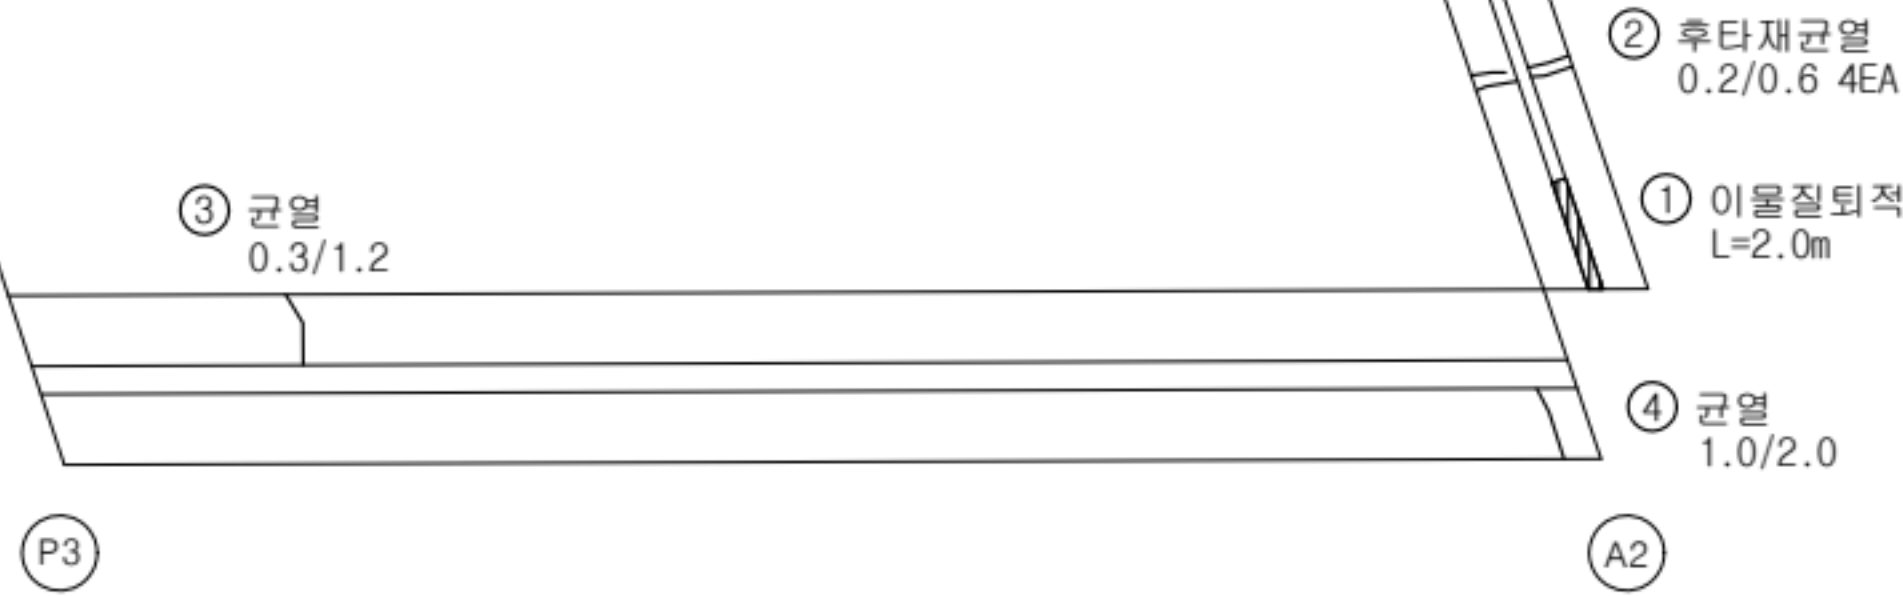
| 번호 | 구분 | 결함내용 | 손상규모 | | | | | | 비고 |
|---|---|---|---|---|---|---|---|---|---|
| 2 | 신규 | 후타재 균열 | 0.2 | - | 0.6 | 4 | 2.4 | m | - |
| 3 | 신규 | 균열 | 0.3 | - | 1.2 | 1 | 1.2 | m | - |
| 4 | 신규 | 균열 | 1.0 | - | 2.0 | 2 | 4.0 | m | - |
