### 3. 공세교

| 용역명 | 서부내륙고속도로 2025년 시설물 정기안전점검 용역(하반기) |
| 시설물명 | 공세교 (익산방향) |
| 점검일시 | 2025. 07 ~ 2025. 12 |

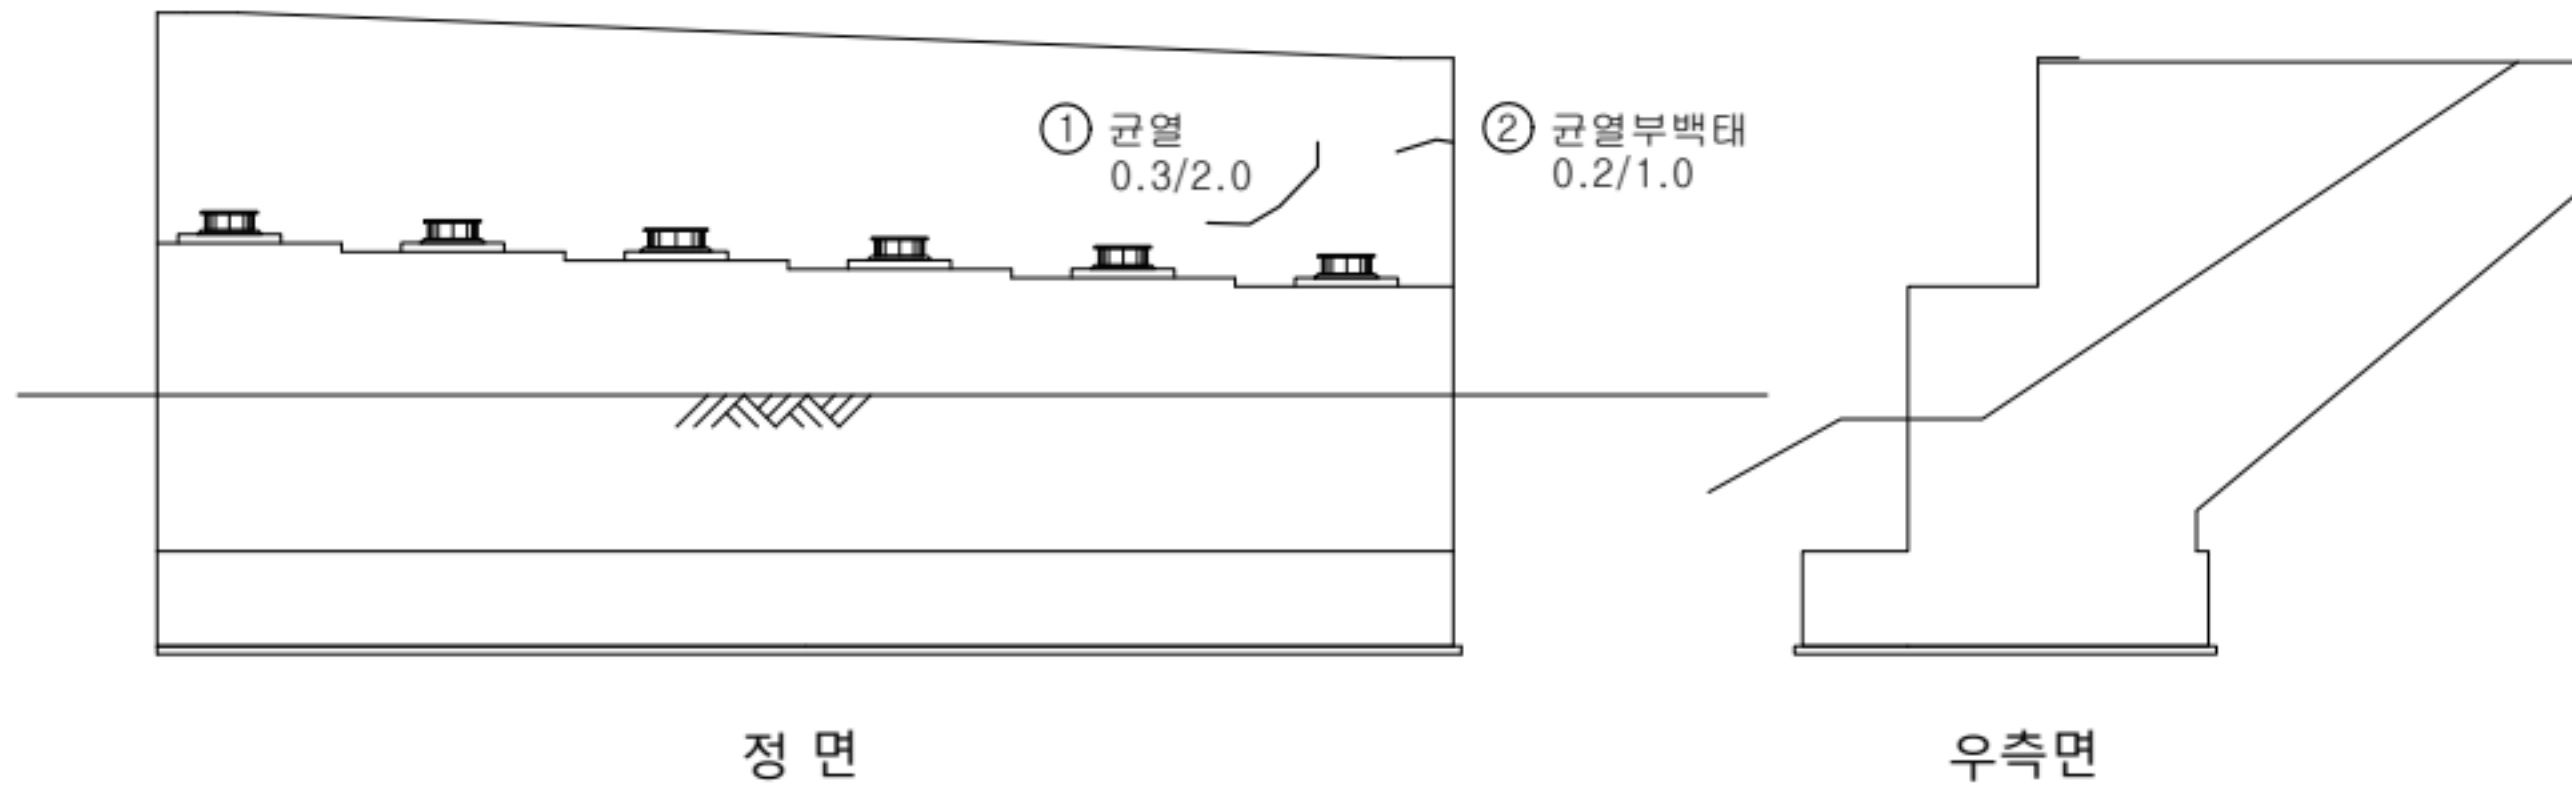
ID : 공세교(평택) 교대 (A1)

| 번호 | 구분 | 결함 내용 | 손상규모 | | | | | | 비고 |
|---|---|---|---|---|---|---|---|---|---|
| 1 | 신규 | 균열 | 0.3 | - | 2.0 | 1 | 2.0 | m | - |
| 2 | 신규 | 균열부백태 | 0.2 | - | 1.0 | 1 | 1.0 | m | - |

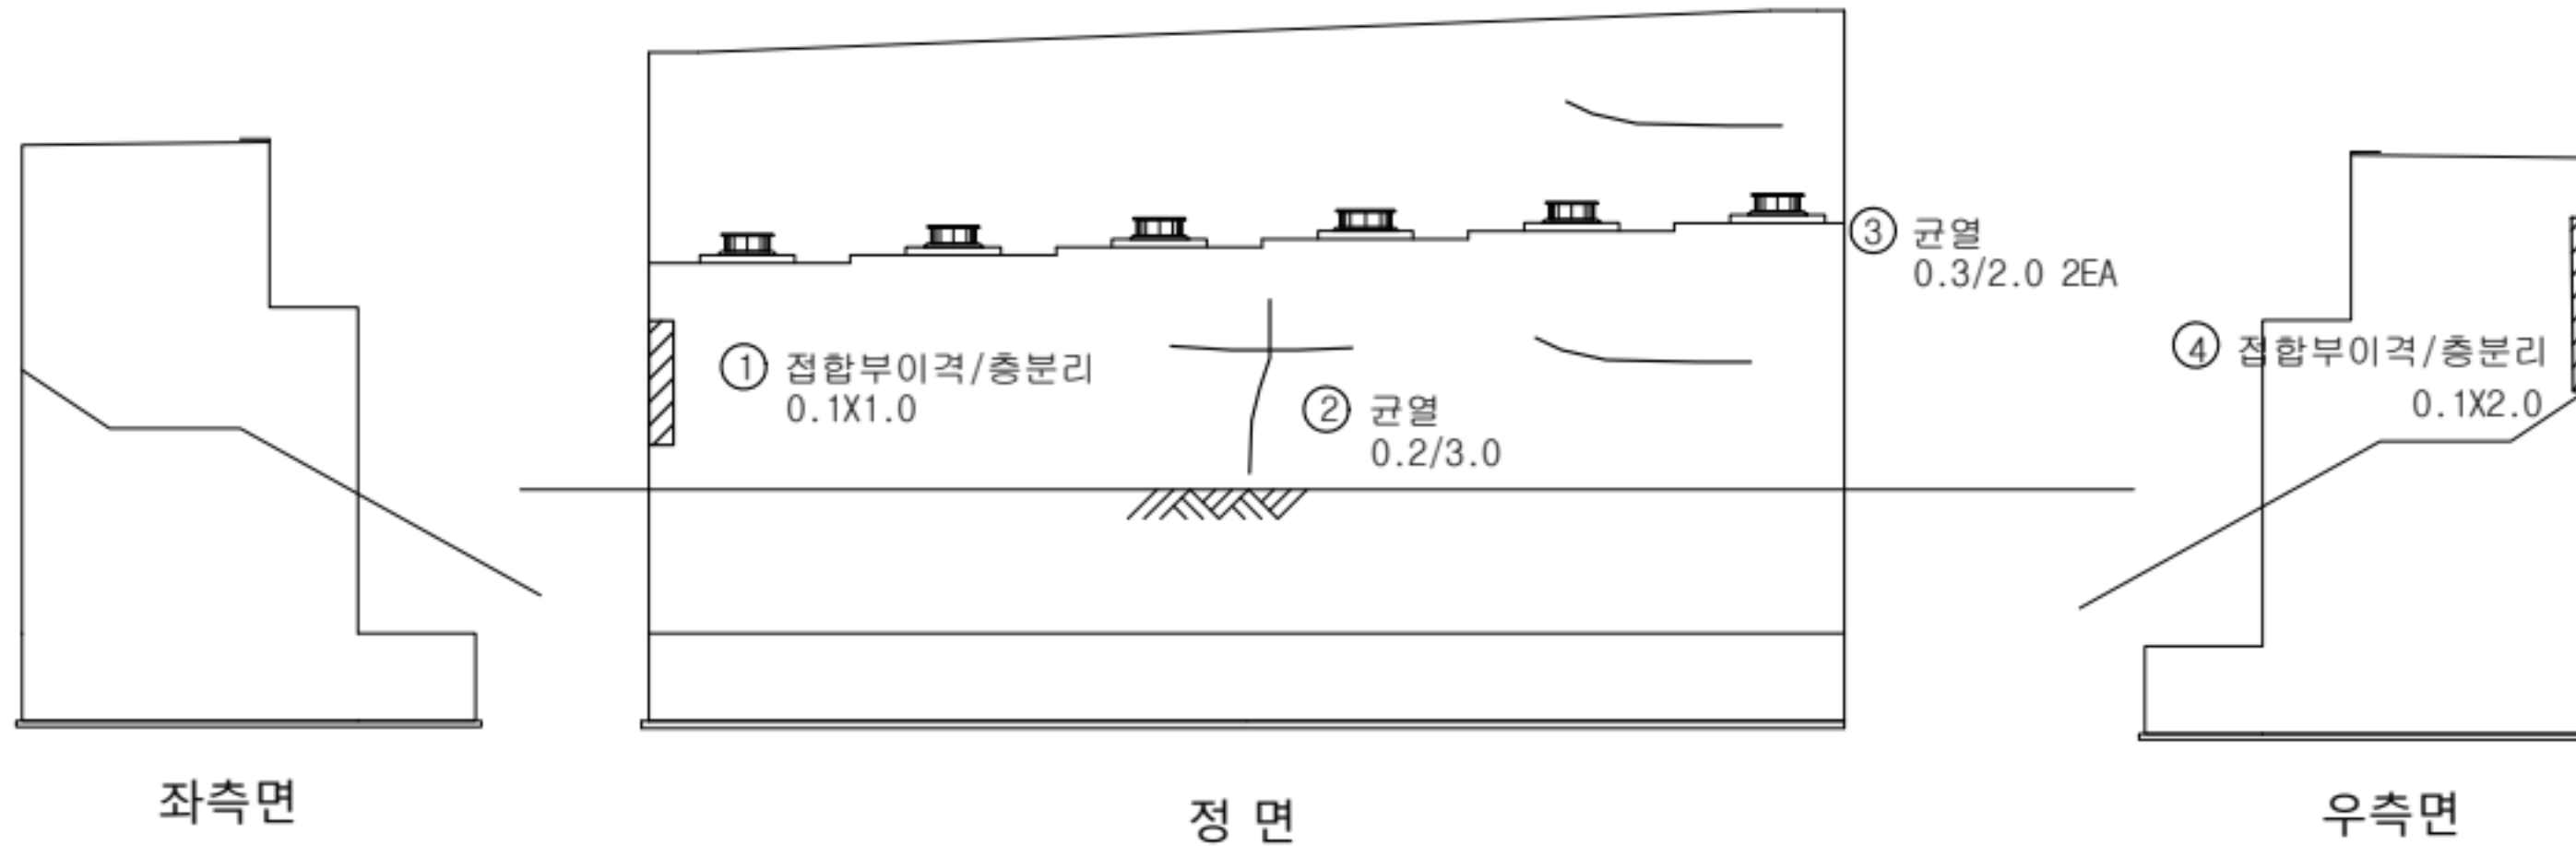
| 번호 | 구분 | 결함내용 | 손상규모 | | | | | | 비고 |
|---|---|---|---|---|---|---|---|---|---|
| 2 | 신규 | 균열 | 0.2 | - | 3.0 | 1 | 3.0 | m | - |
| 3 | 신규 | 균열 | 0.3 | - | 2.0 | 2 | 4.0 | m | - |
