### 3. 공세교

| 용역명 | 서부내륙고속도로 2025년 시설물 정기안전점검 용역(하반기) |
| 시설물명 | 공세교 (익산방향) |
| 점검일시 | 2025. 07 ~ 2025. 12 |

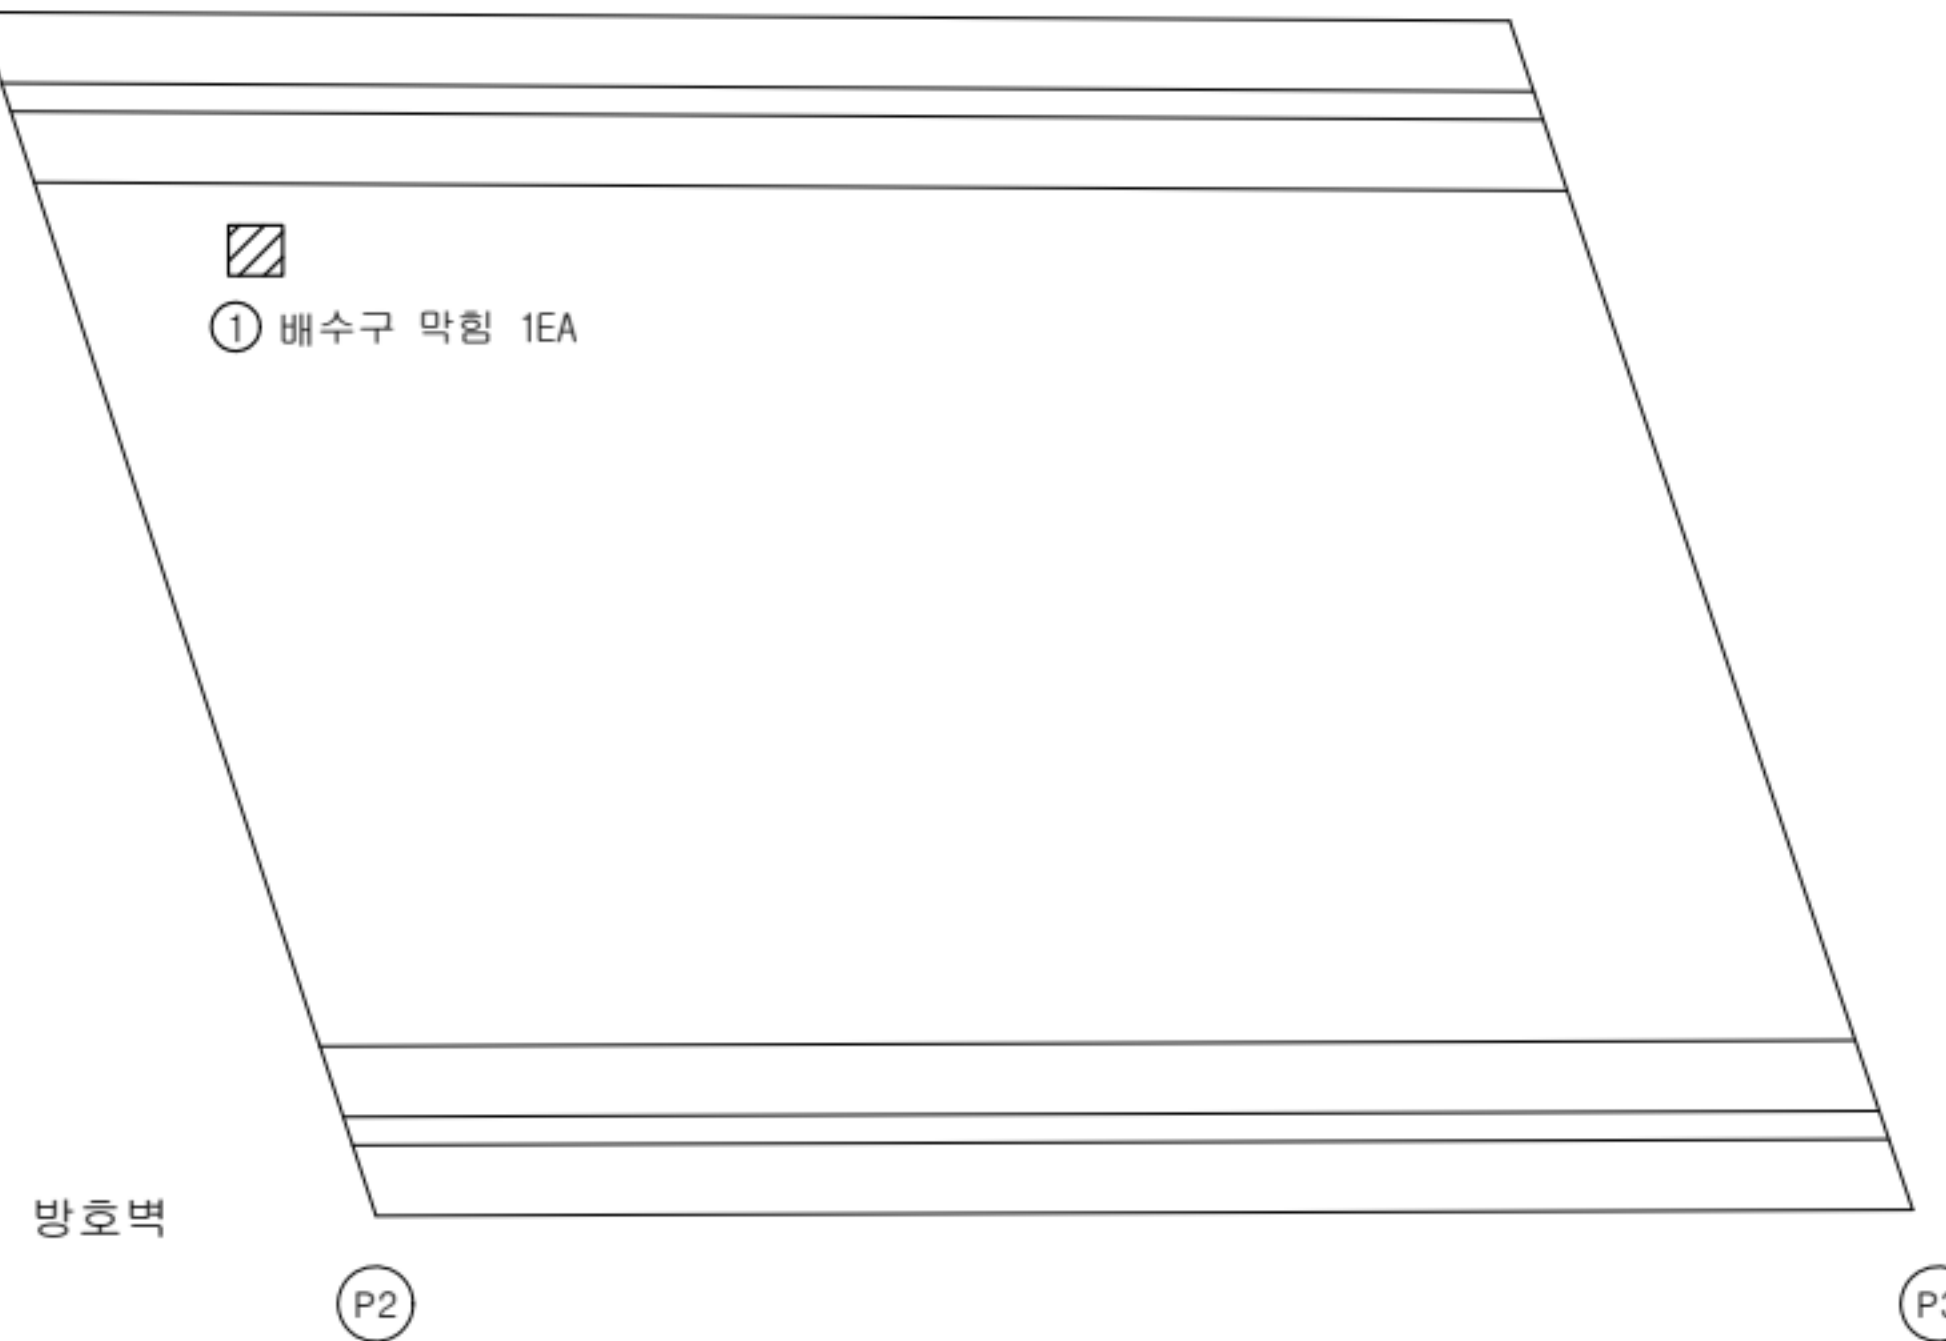
ID : 공세교(익산) 바닥판 상면(S3)

| 번호 | 구분 | 결함 내용 | 손상규모 | | | | | | 비고 |
|---|---|---|---|---|---|---|---|---|---|
| 1 | 신규 | 배수구 막힘 | - | - | - | 1 | 1.0 | EA | - |

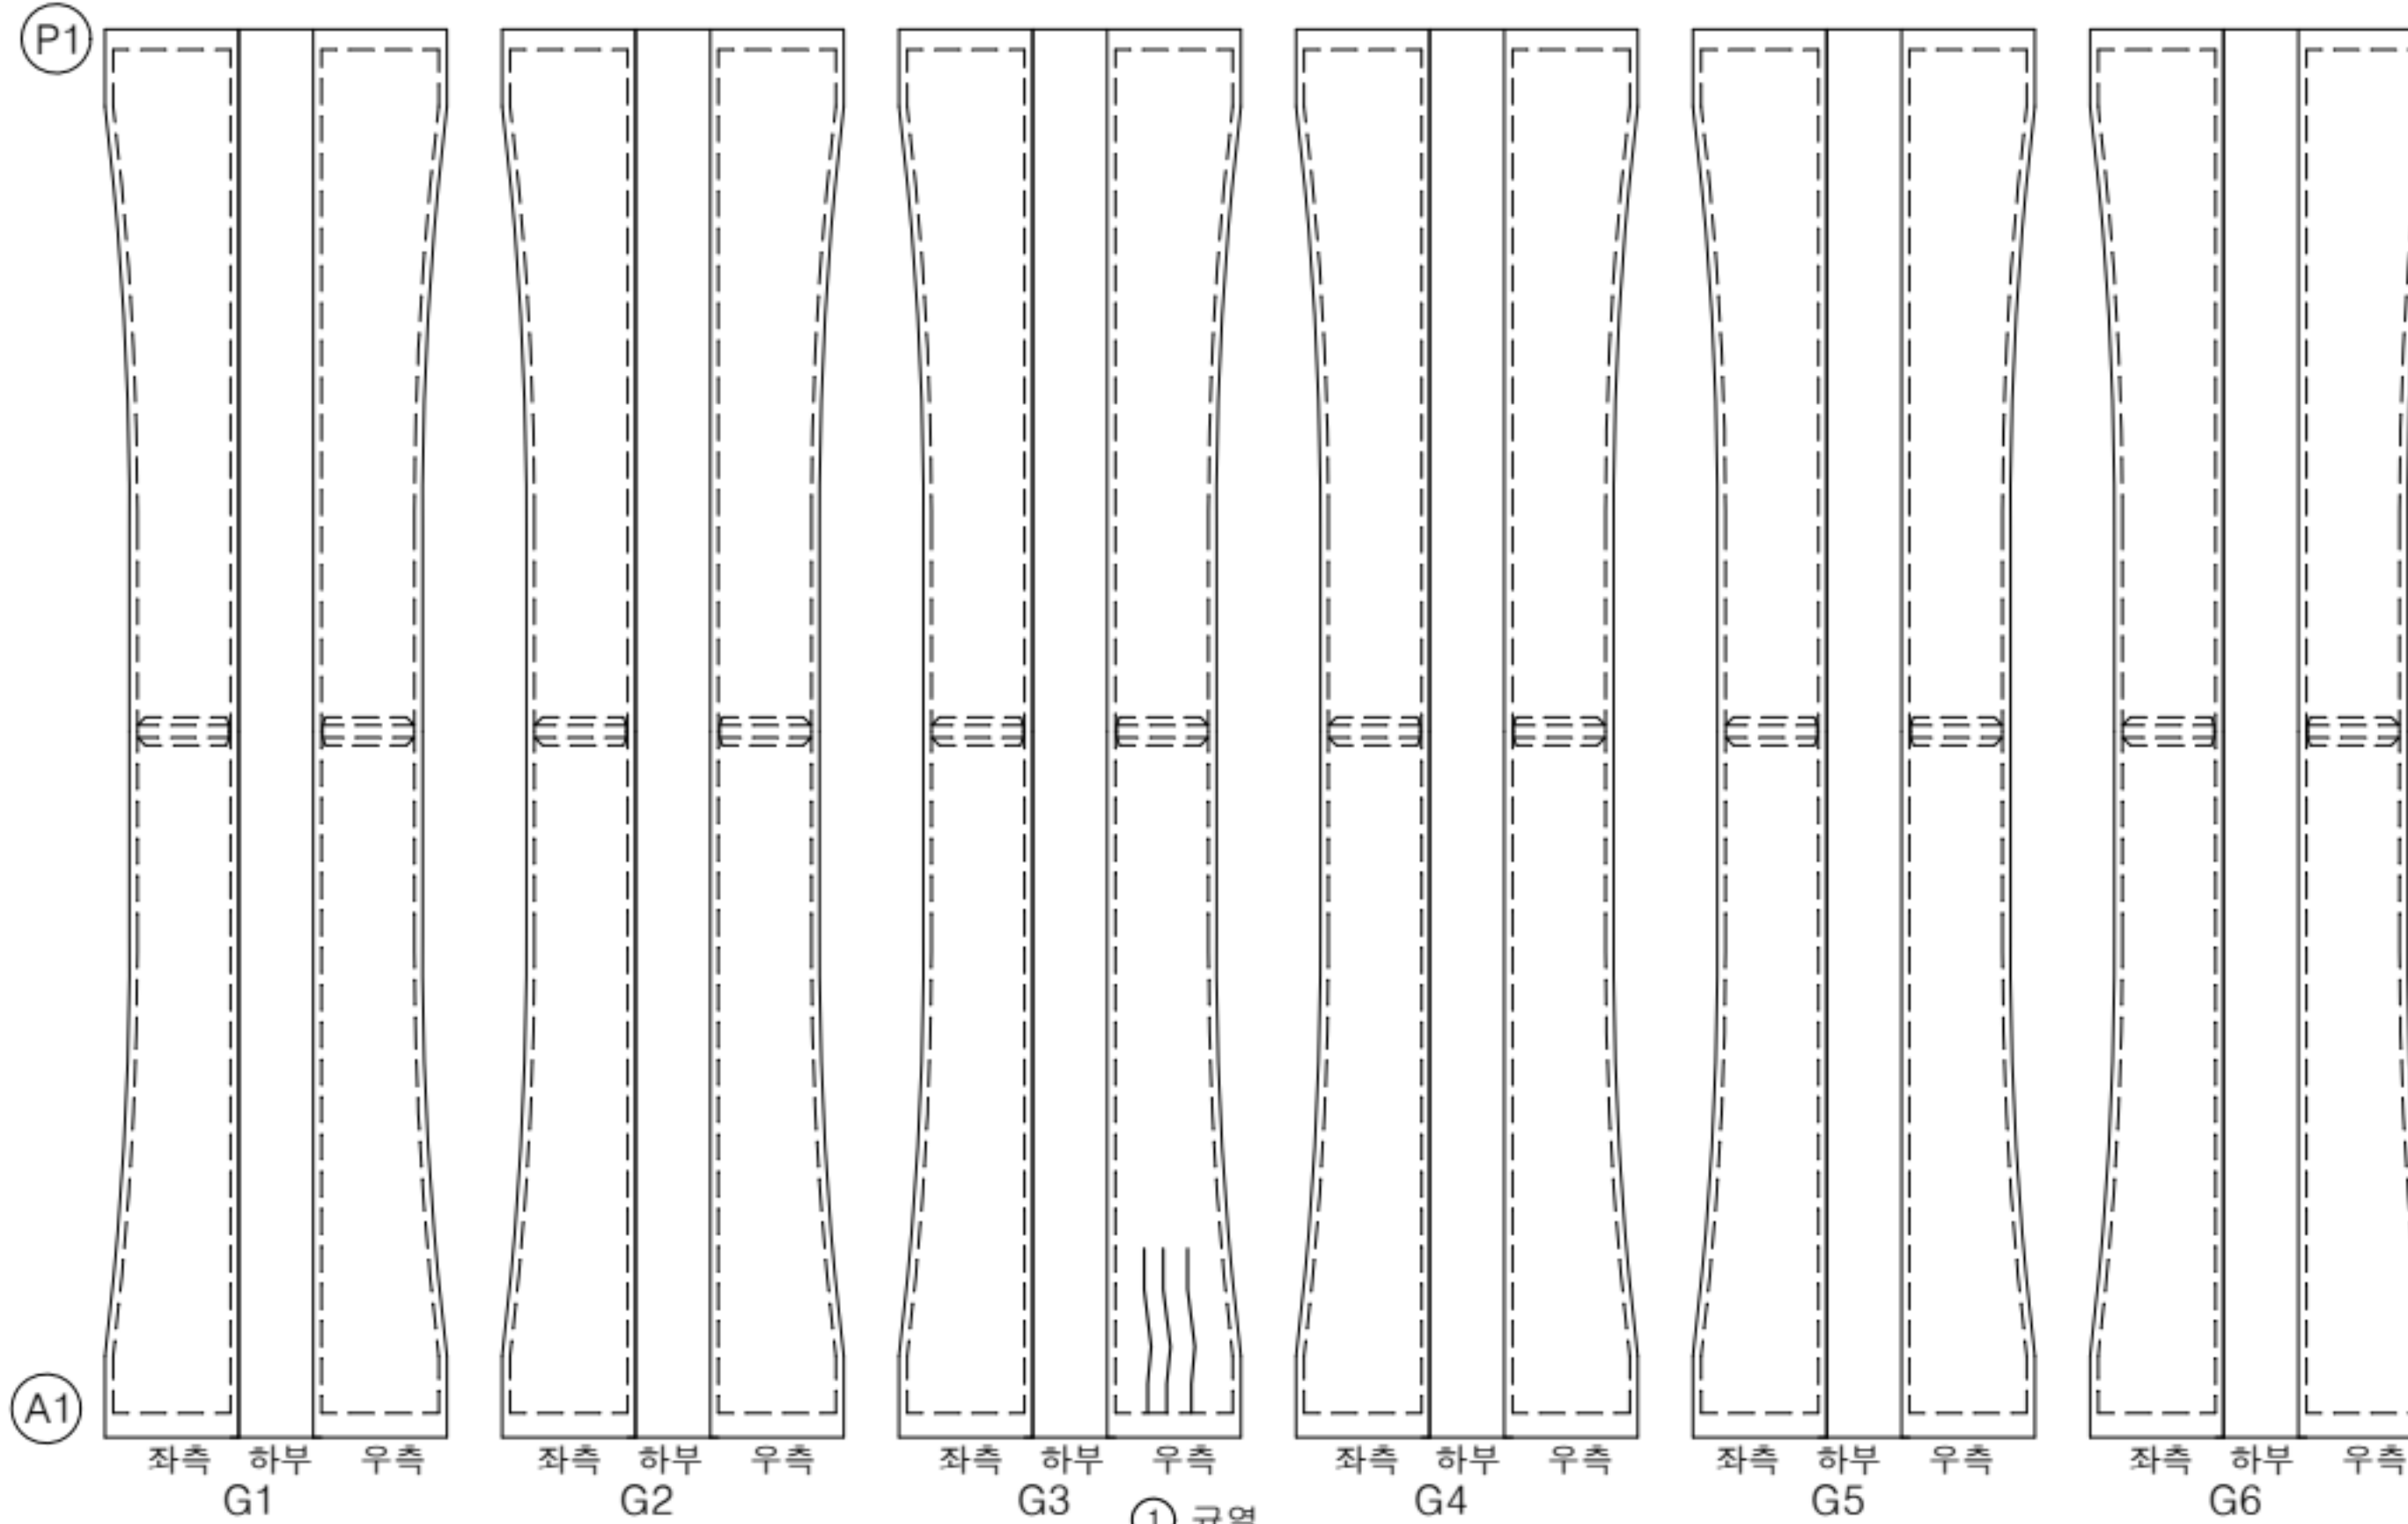
| 번호 | 구분 | 결함 내용 | 손상규모 | | | | | | 비고 |
|---|---|---|---|---|---|---|---|---|---|
| 1 | 신규 | 균열 | 0.2 | - | 2.0 | 3 | 2.0 | m | - |

① 균열  
0.2/2.0 3EA  
20.1

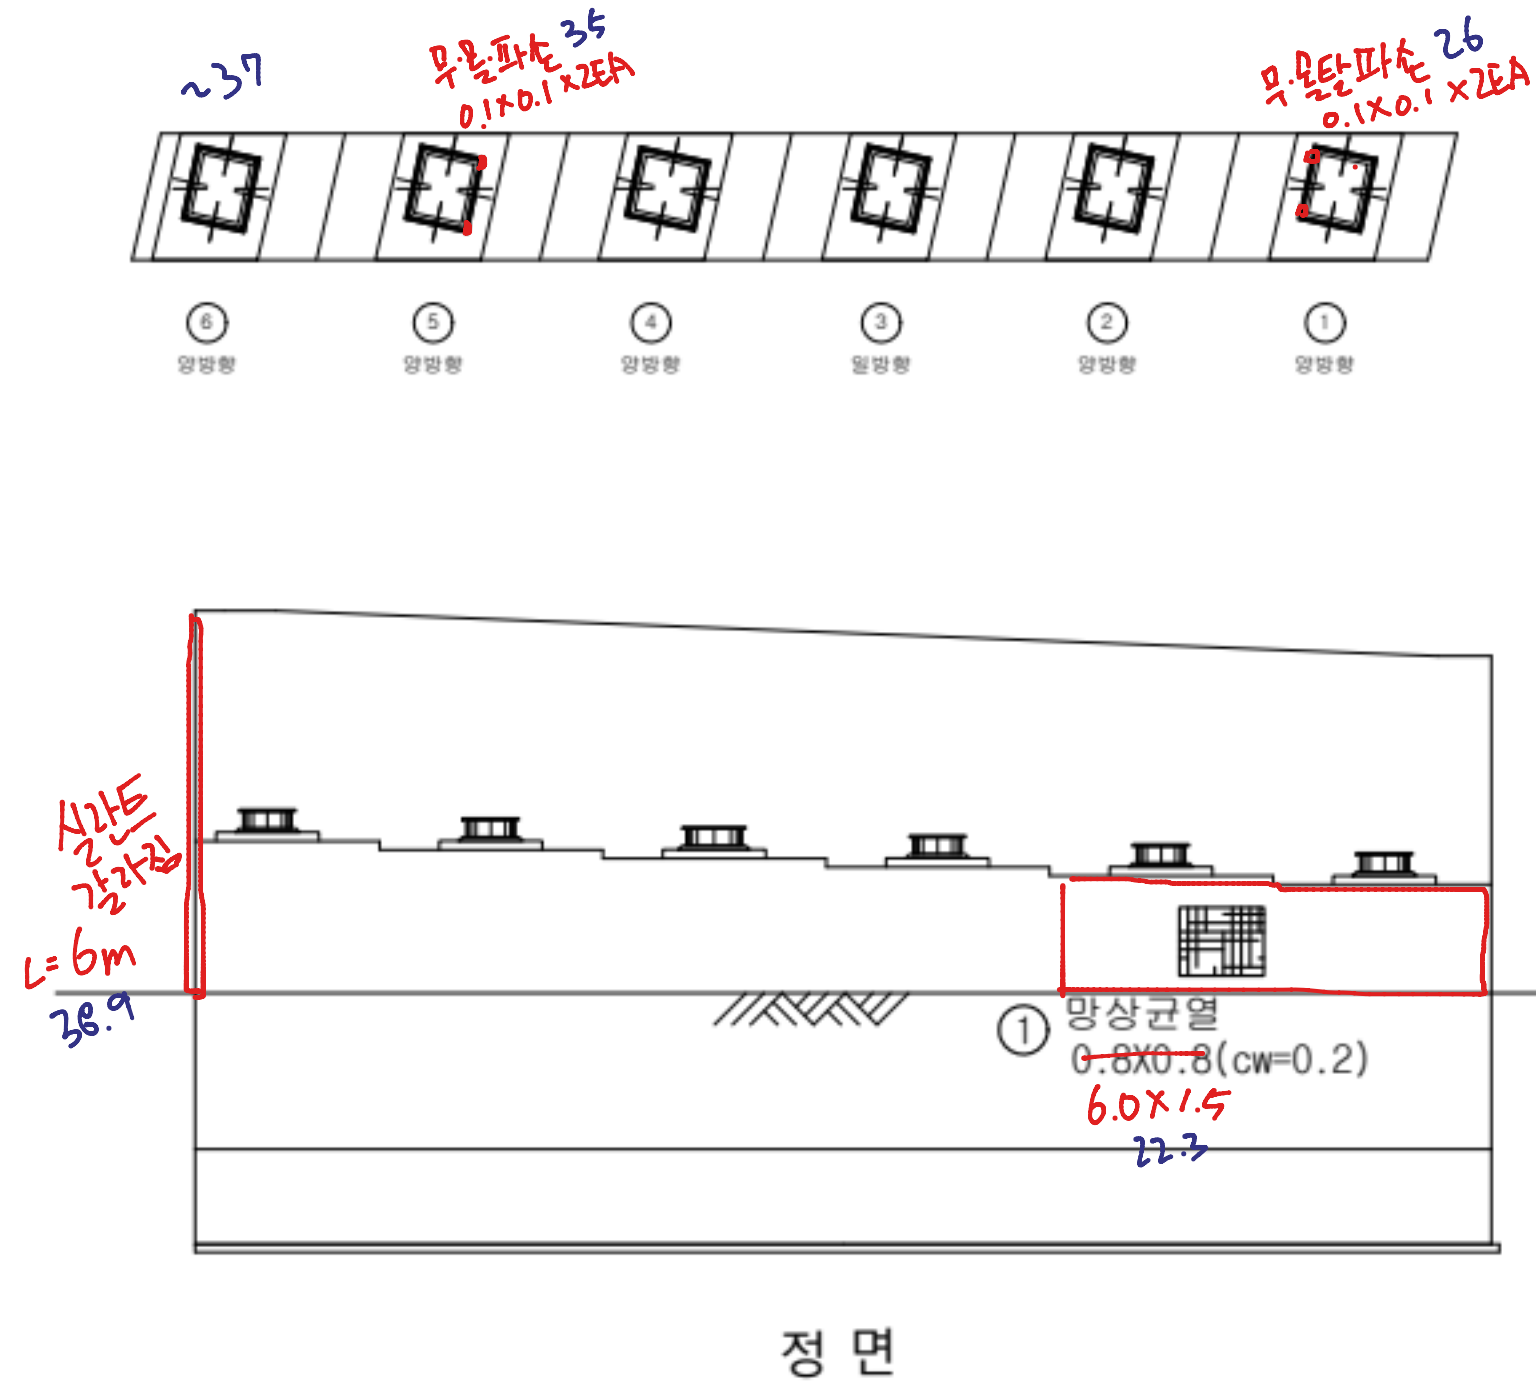
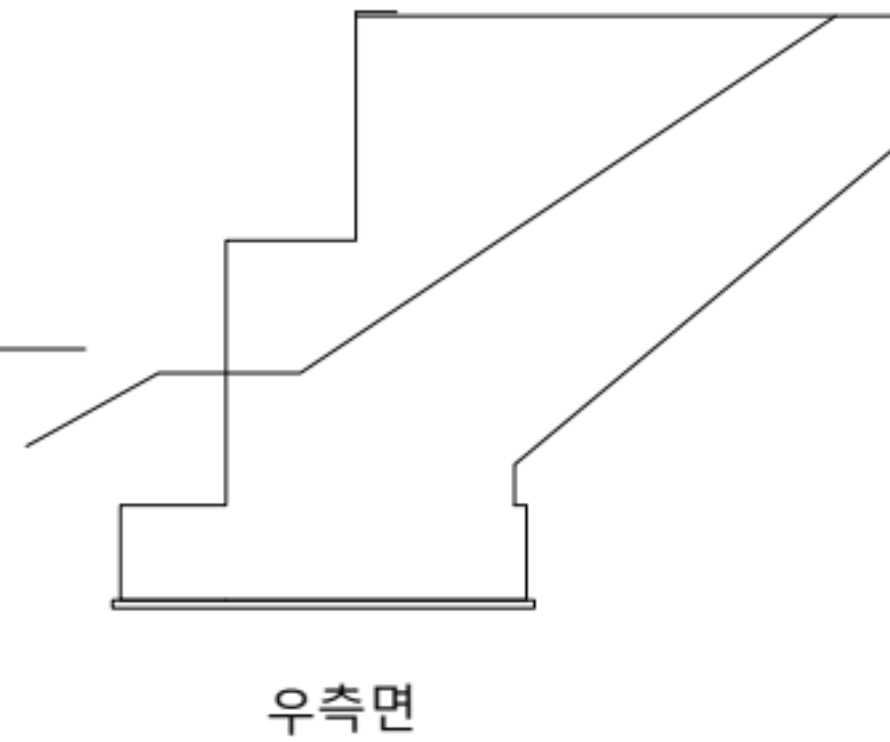
ID : 공세교(익산) 교대 (A1)

| 번호 | 구분 | 결함 내용 | 손상규모 | | | | | | 비고 |
|---|---|---|---|---|---|---|---|---|---|
| 1 | 신규 | 망상균열 | 0.2 | 0.8 | 0.8 | 1 | 0.64 | m² | - |
