## 4. 광시1교

| 용역명 | 서부내륙고속도로 2025년 시설물 정기안전점검 용역(하반기) | | | | | |
| 시설물명 | 광시1교 | | | | | |

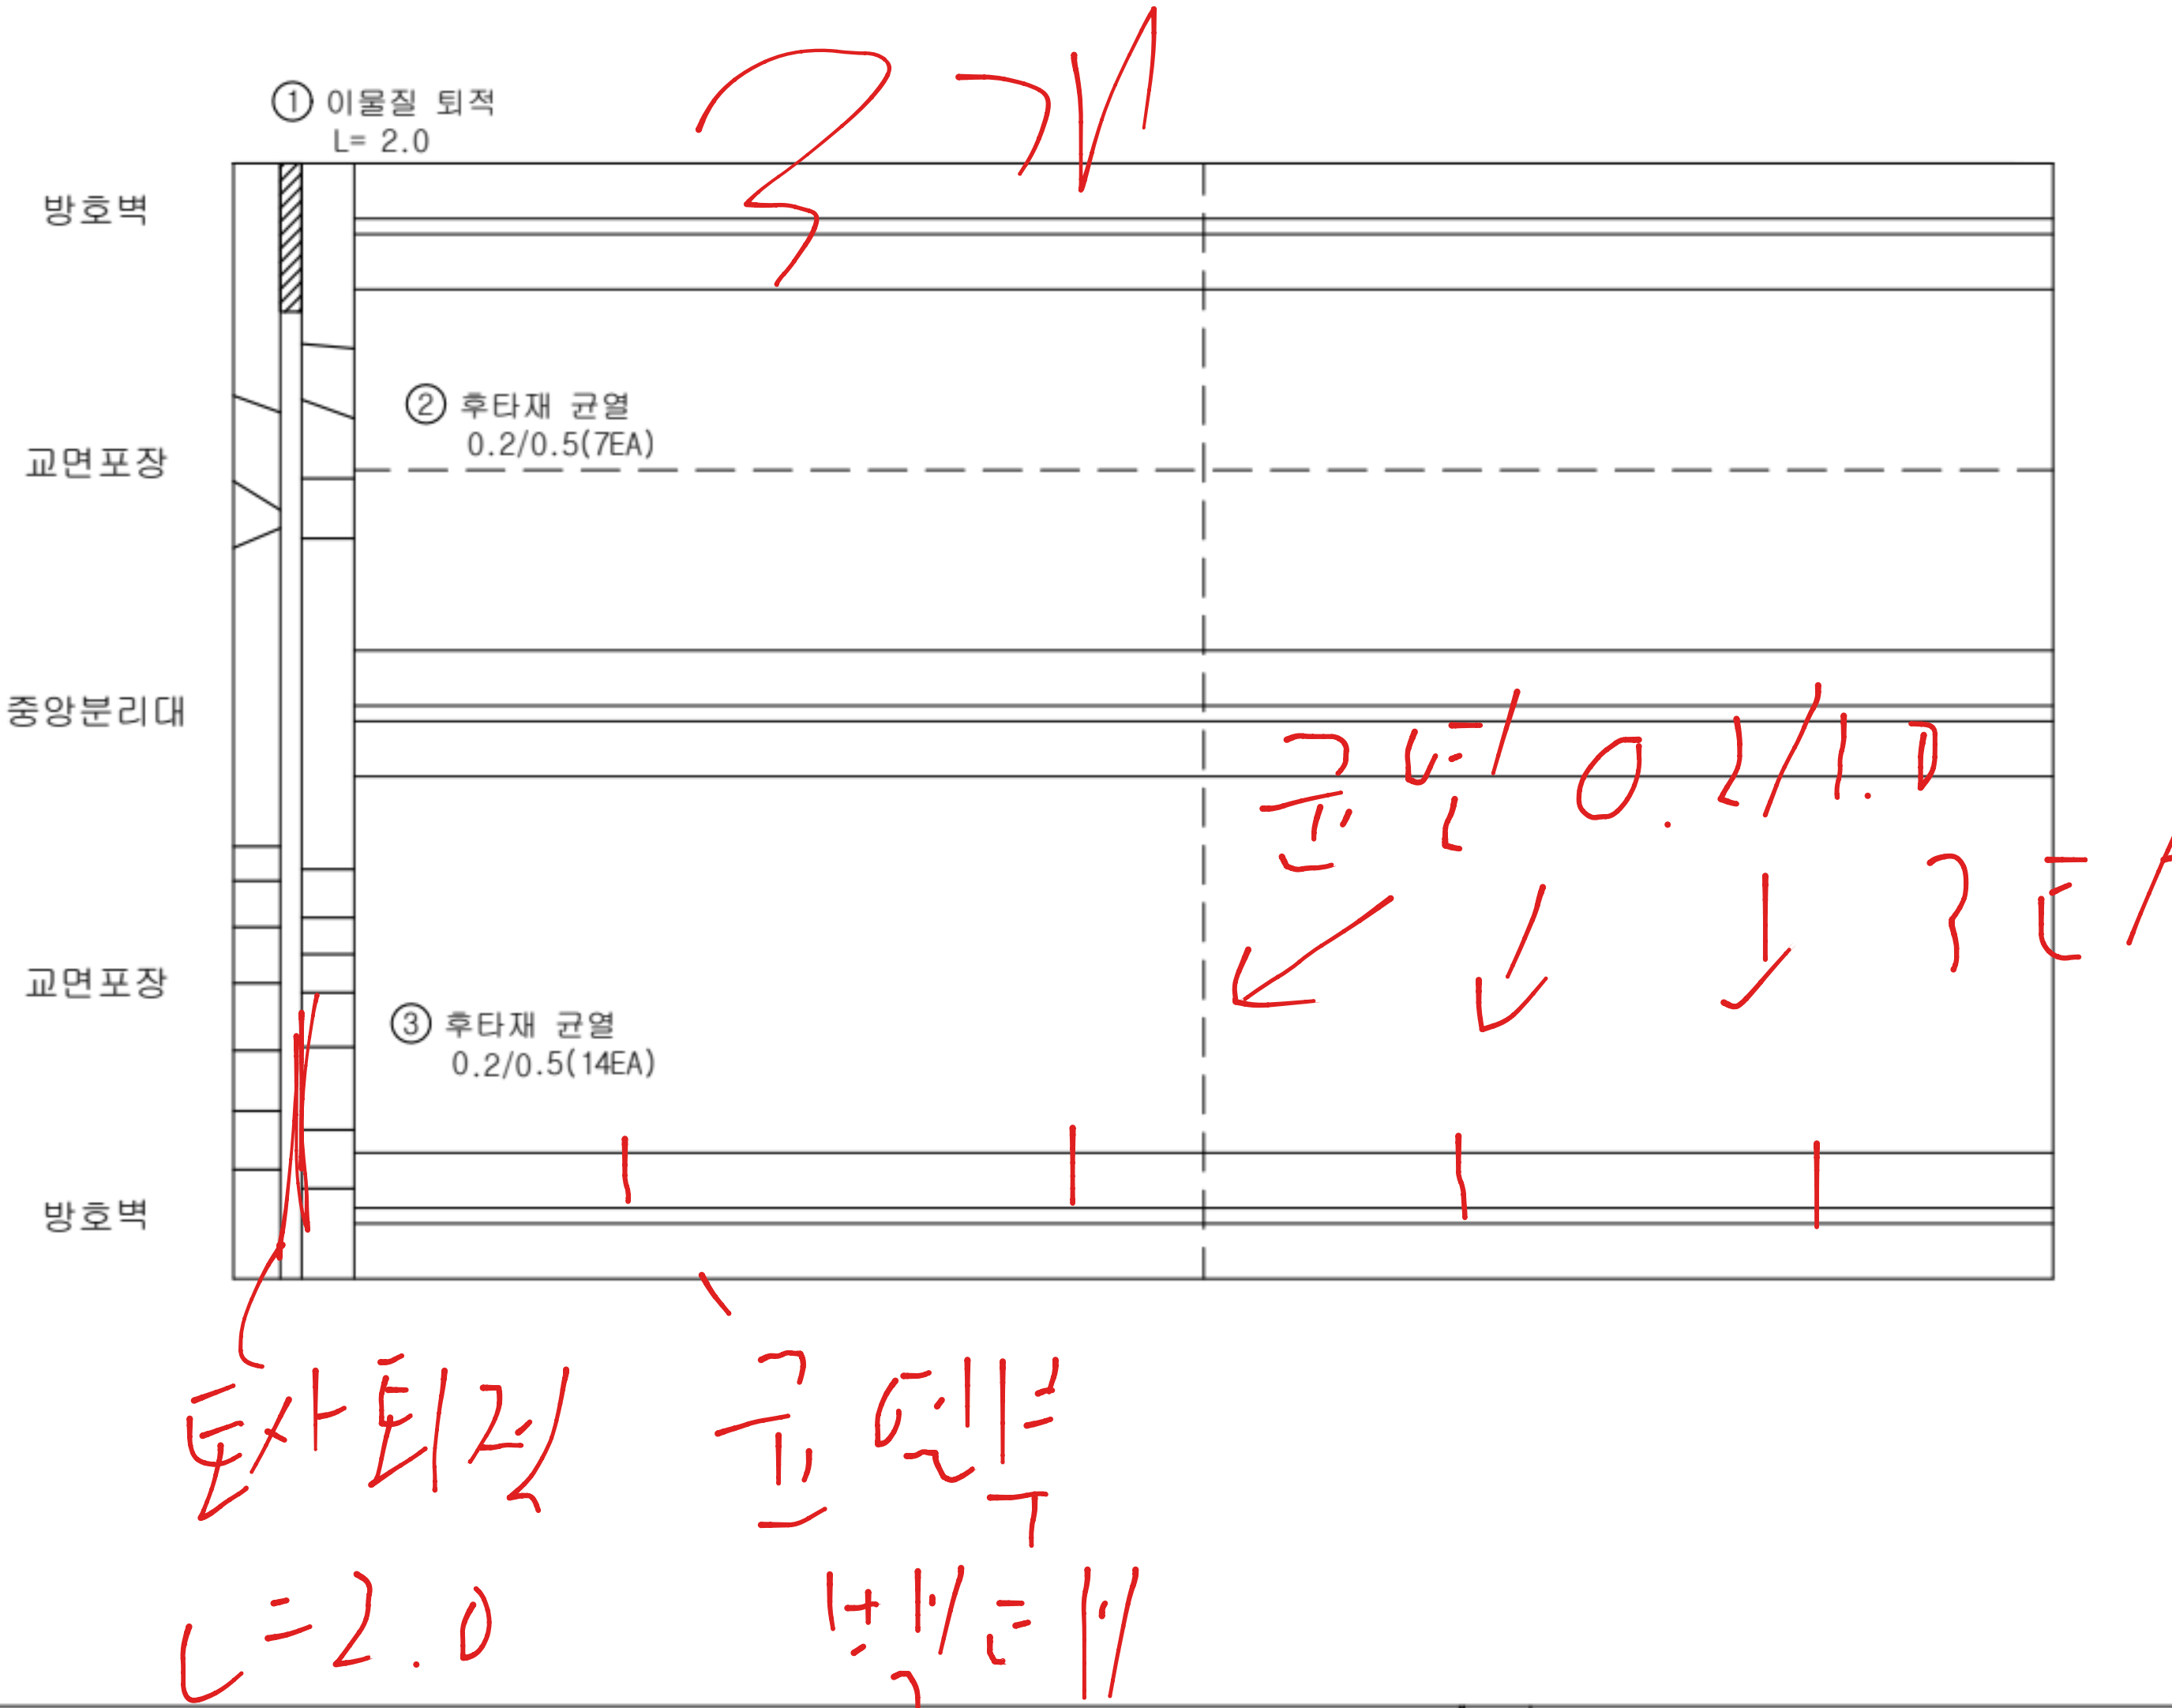
ID : 광시1교 바닥판 상면(S1)

| 손상현황표 | | | | | | | | | |
|---|---|---|---|---|---|---|---|---|---|
| 1 | 신규 | 이물질 퇴적 | - | - | 2.0 | 1 | 2.0 | m | - |
| 2 | 신규 | 후타재 균열 | 0.2 | - | 0.5 | 7 | 3.5 | m | - |
| 3 | 신규 | 후타재 균열 | 0.2 | - | 0.5 | 14 | 7.0 | m | - |

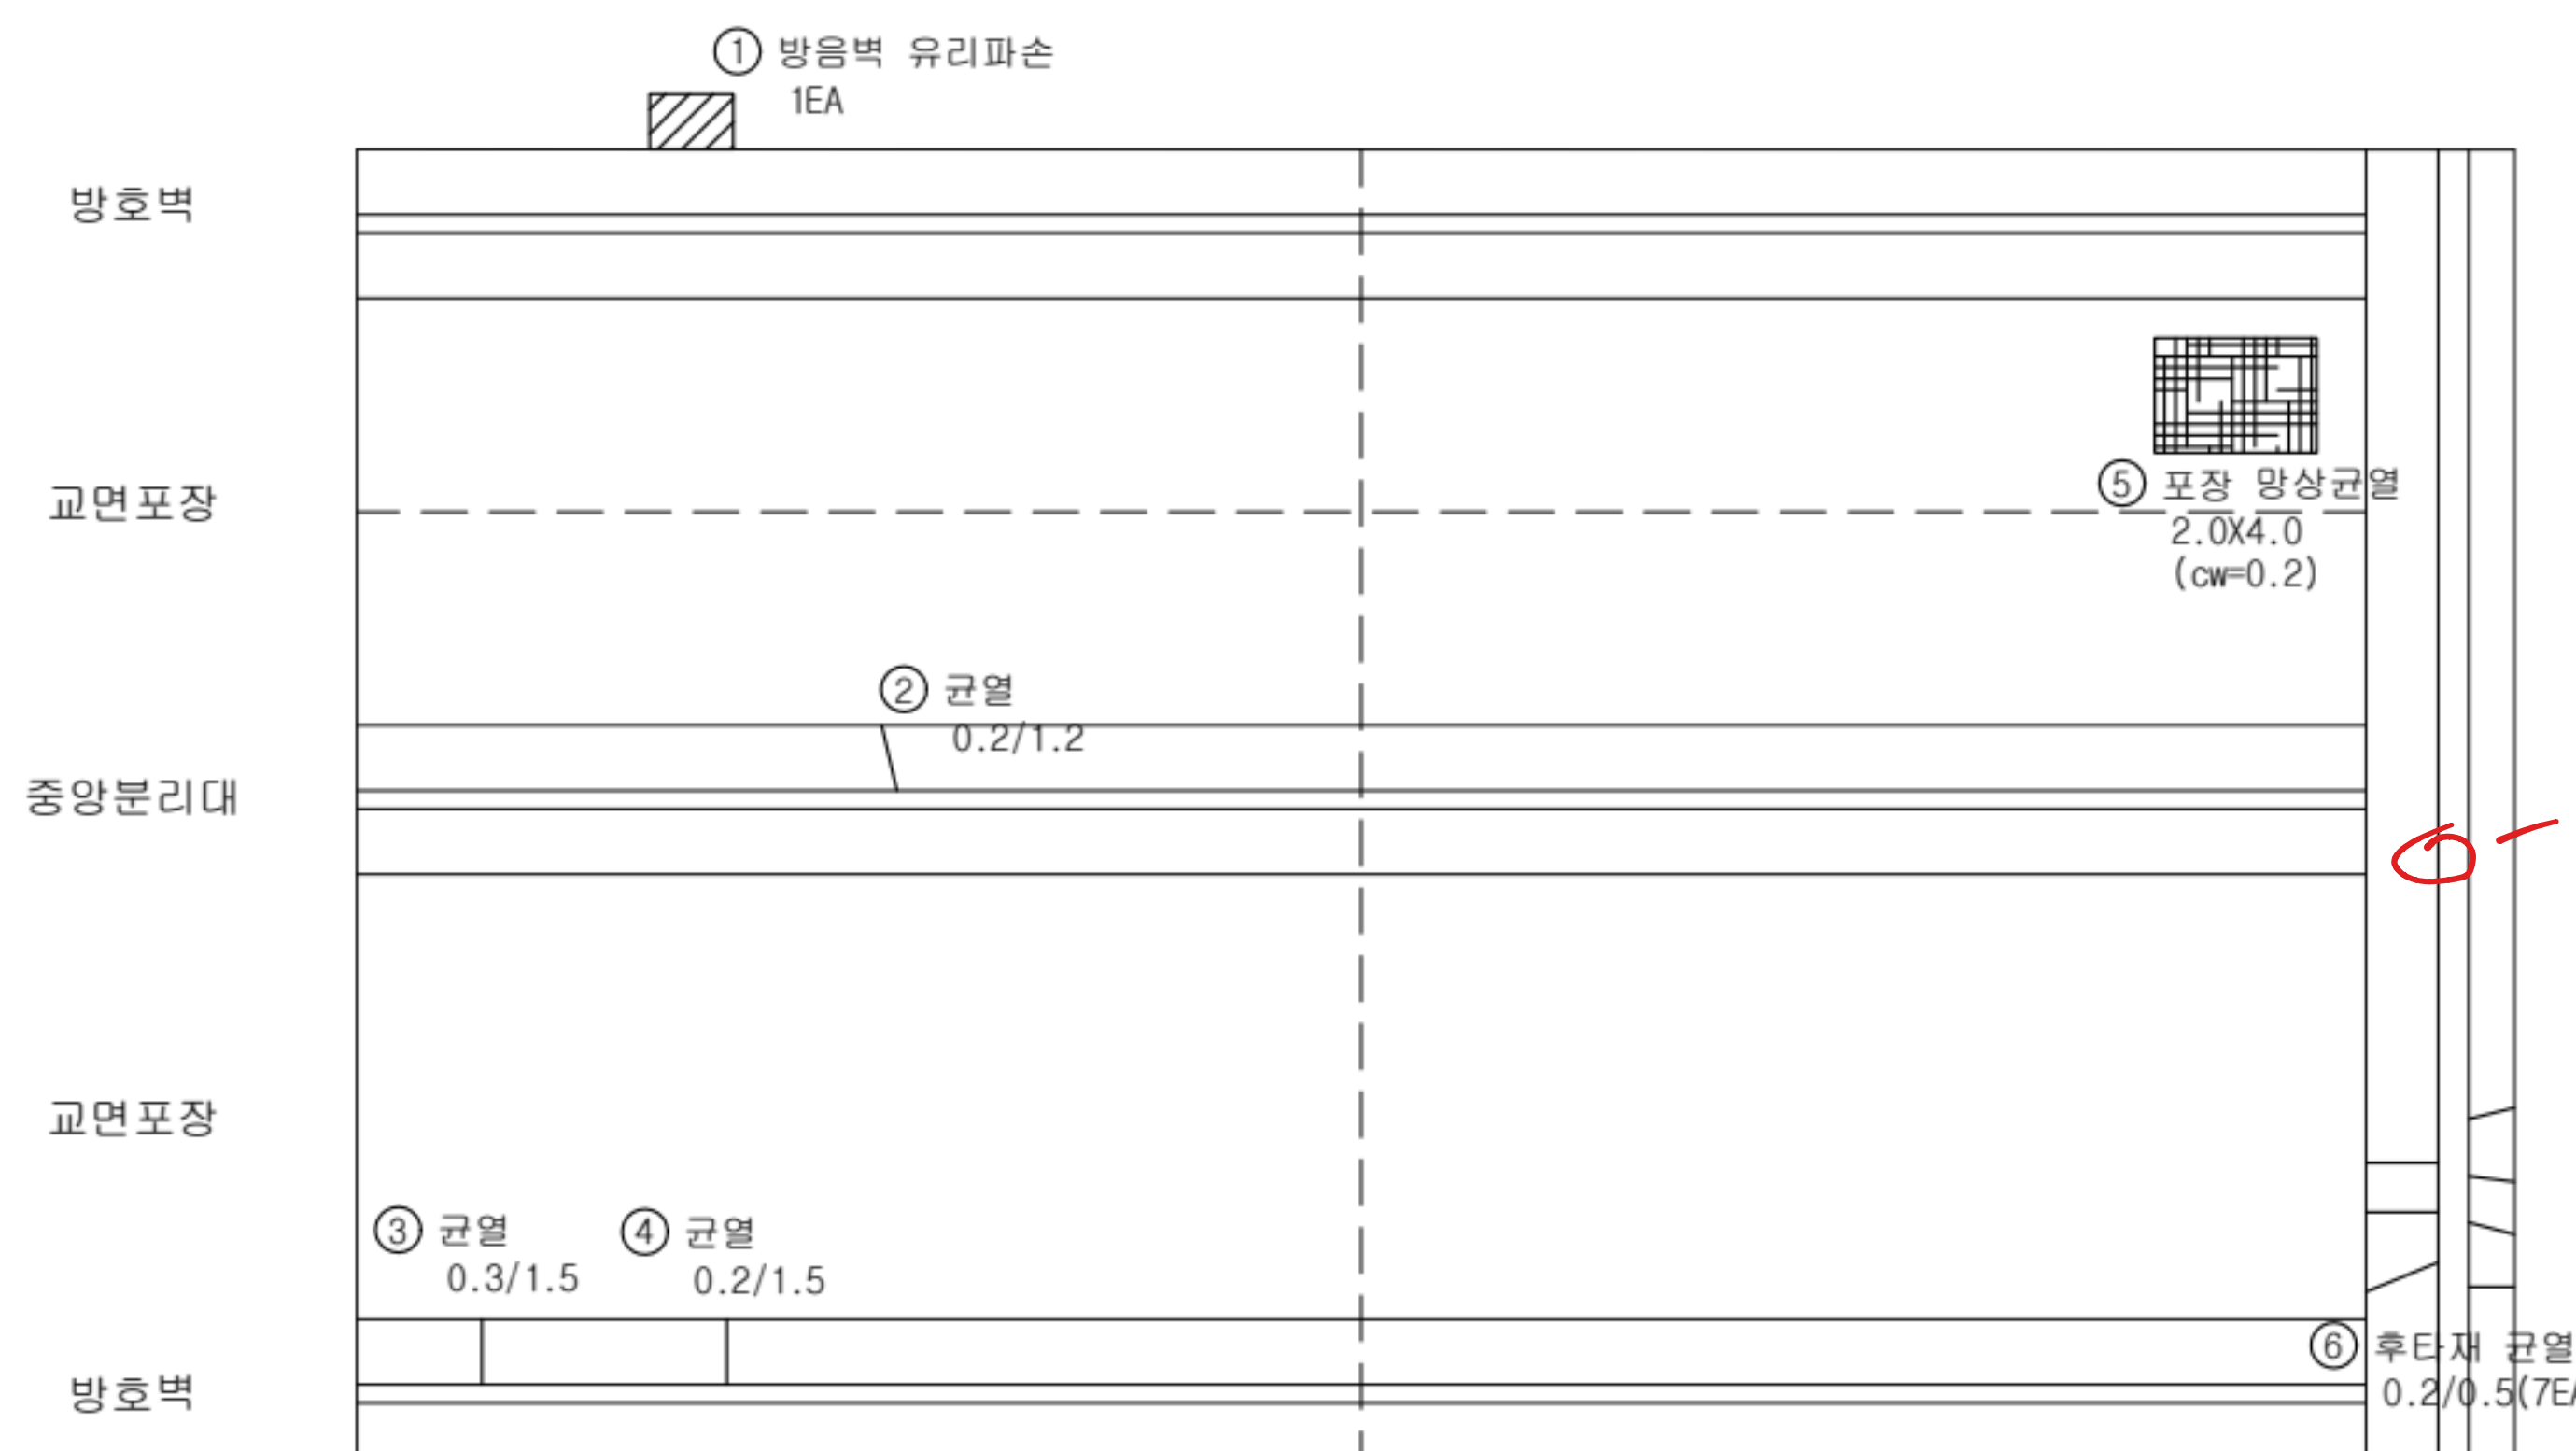
ID : 광시1교 바닥판 상면(S3)

| 번호 | 구분 | 결함 내용 | 손상규모 | | | | | | 비고 |
|---|---|---|---|---|---|---|---|---|---|
| 1 | 신규 | 방음벽 유리파손 | - | - | - | 1 | 1 | EA | - |
| 2 | 신규 | 균열 | 0.2 | - | 1.2 | 1 | 1.2 | m | - |
| 3 | 신규 | 균열 | 0.3 | - | 1.5 | 1 | 1.5 | m | - |
| 4 | 신규 | 균열 | 0.2 | - | 1.5 | 1 | 1.5 | m | - |
| 5 | 신규 | 포장 망상균열 | 0.2 | 2.0 | 4.0 | 1 | 8.0 | m² | - |
| 6 | 신규 | 후타재 균열 | 0.2 | - | 0.5 | 7 | 3.5 | m | - |

식생  
퇴적 L=0.5

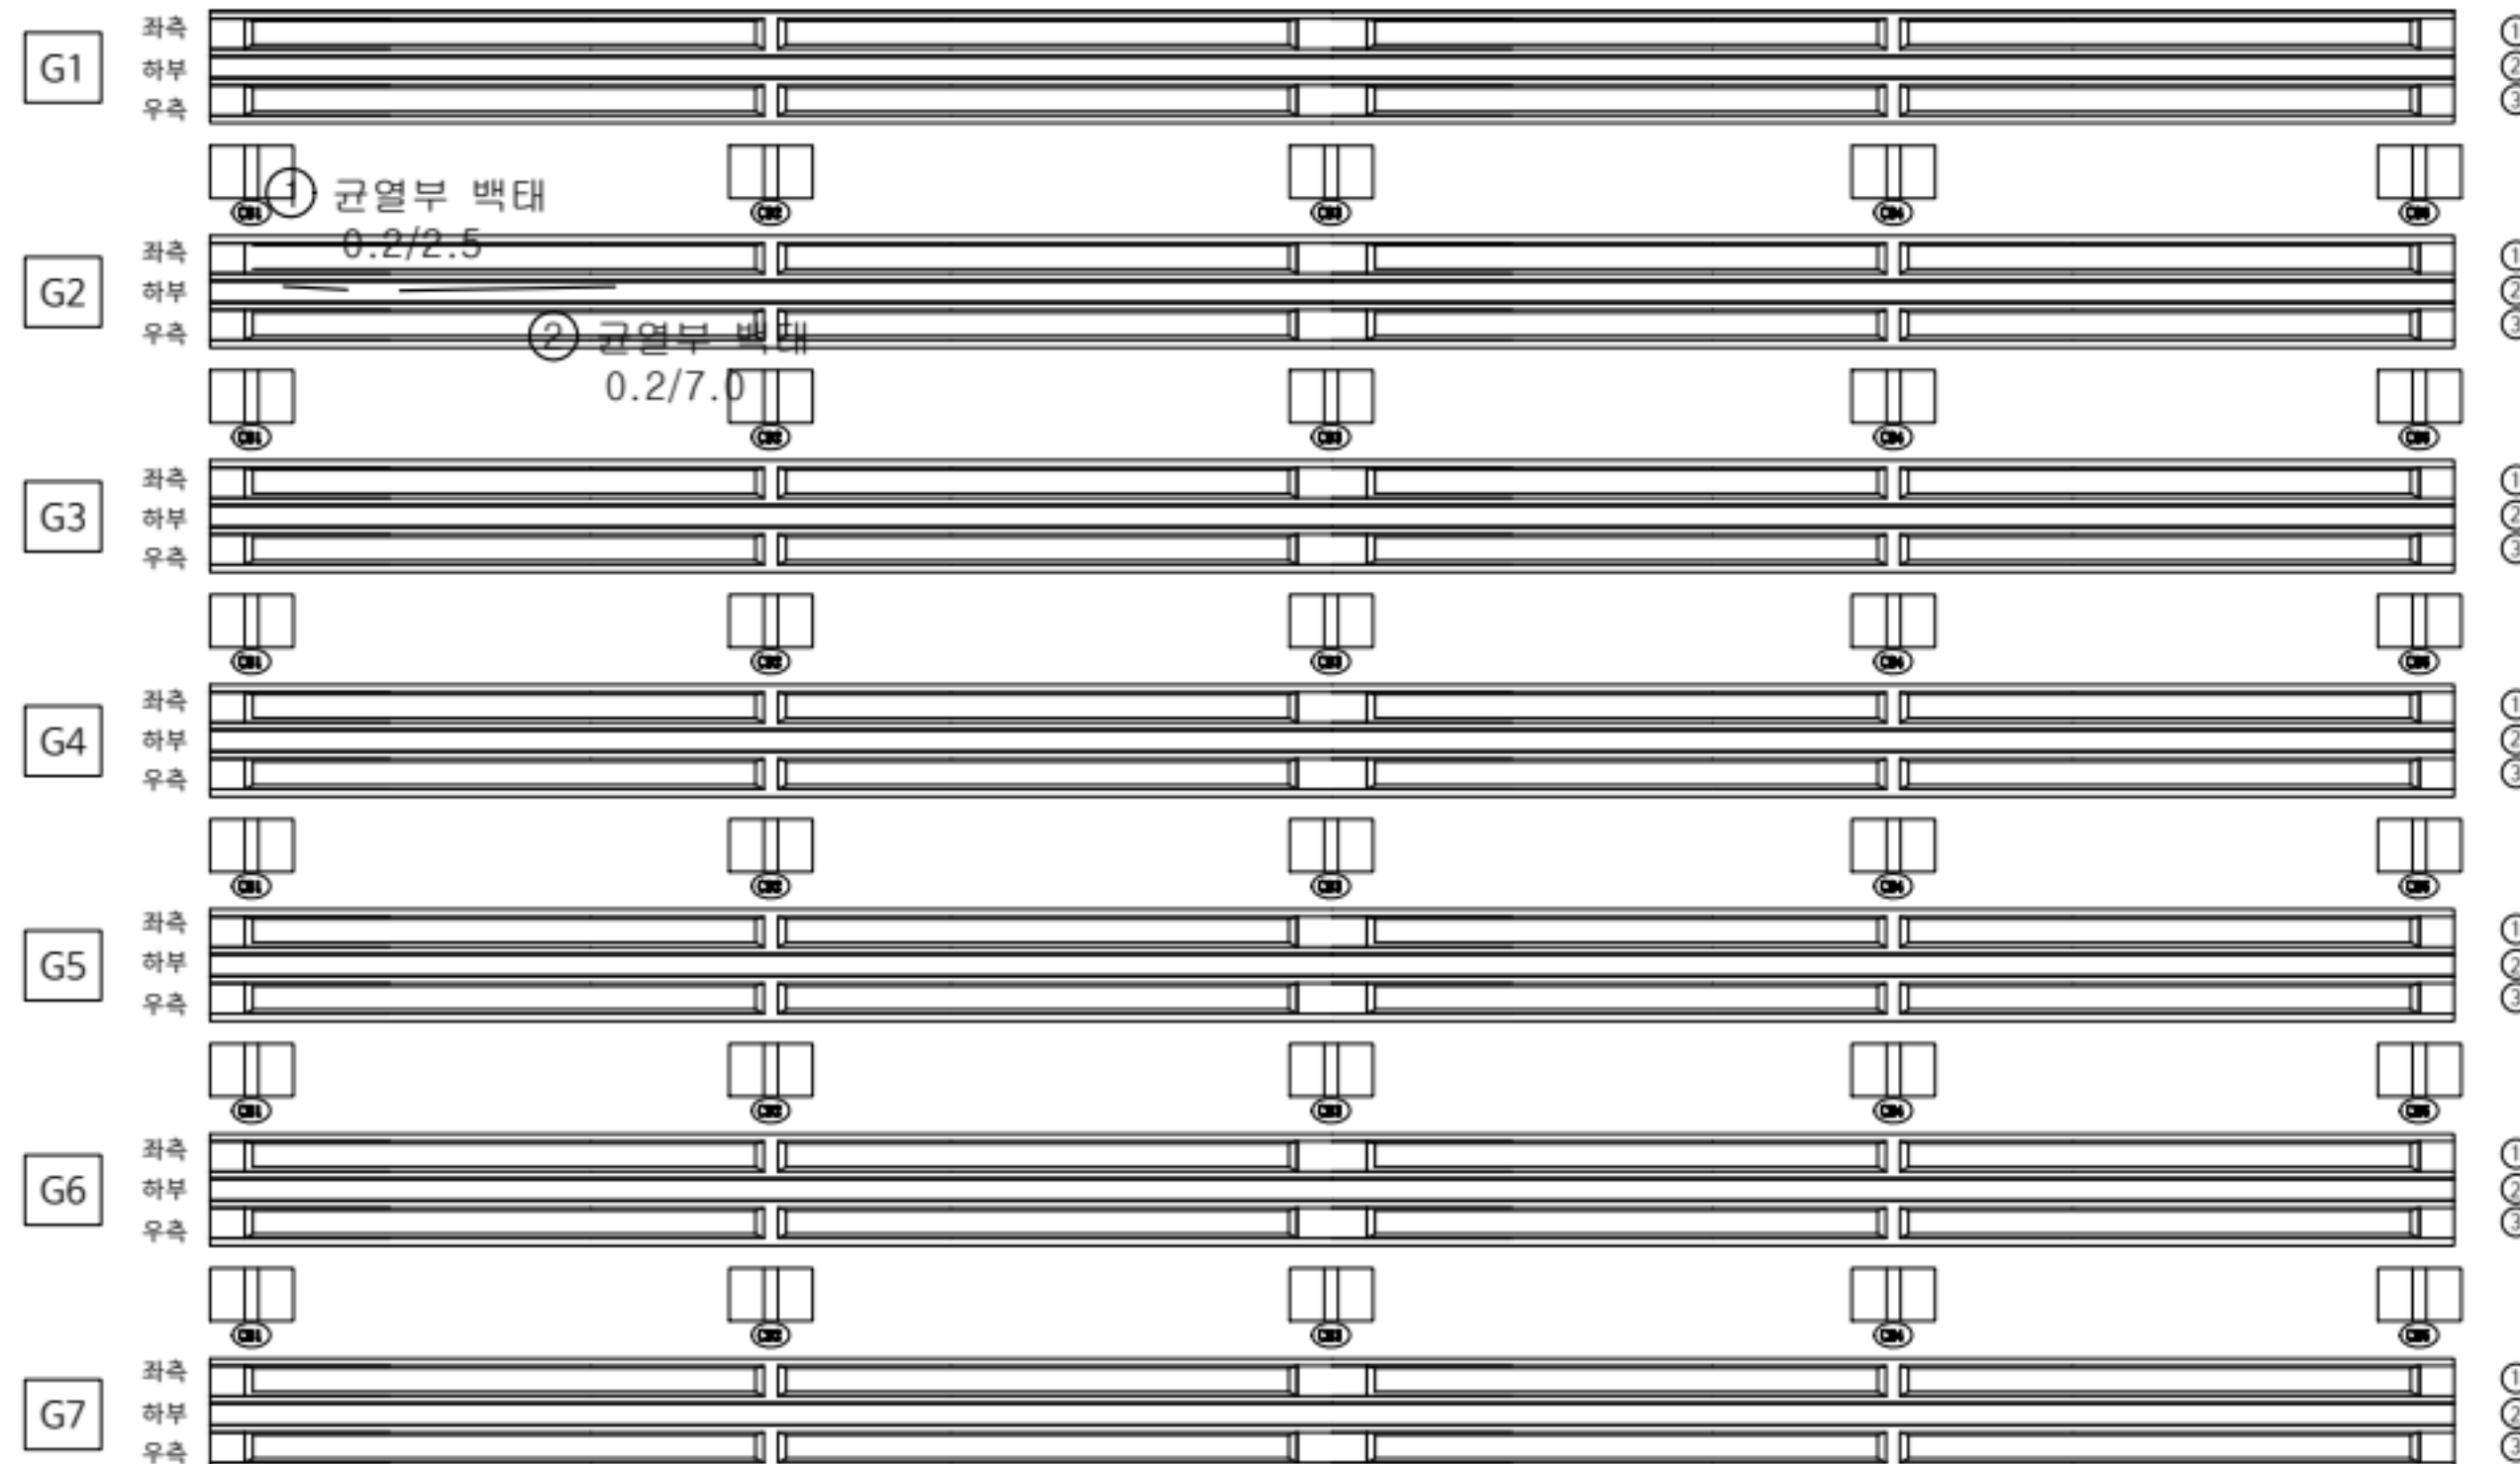
ID : 광시1교 거더 및 가로보(S1)

| 번호 | 구분 | 결함 내용 | 손상 규모 | | | | | | 비고 |
|---|---|---|---|---|---|---|---|---|---|
| 1 | 신규 | 균열부 백태 | 0.2 | - | 2.5 | 1 | 2.5 | m | - |
| 2 | 신규 | 균열부 백태 | 0.2 | - | 7.0 | 1 | 7.0 | m | - |

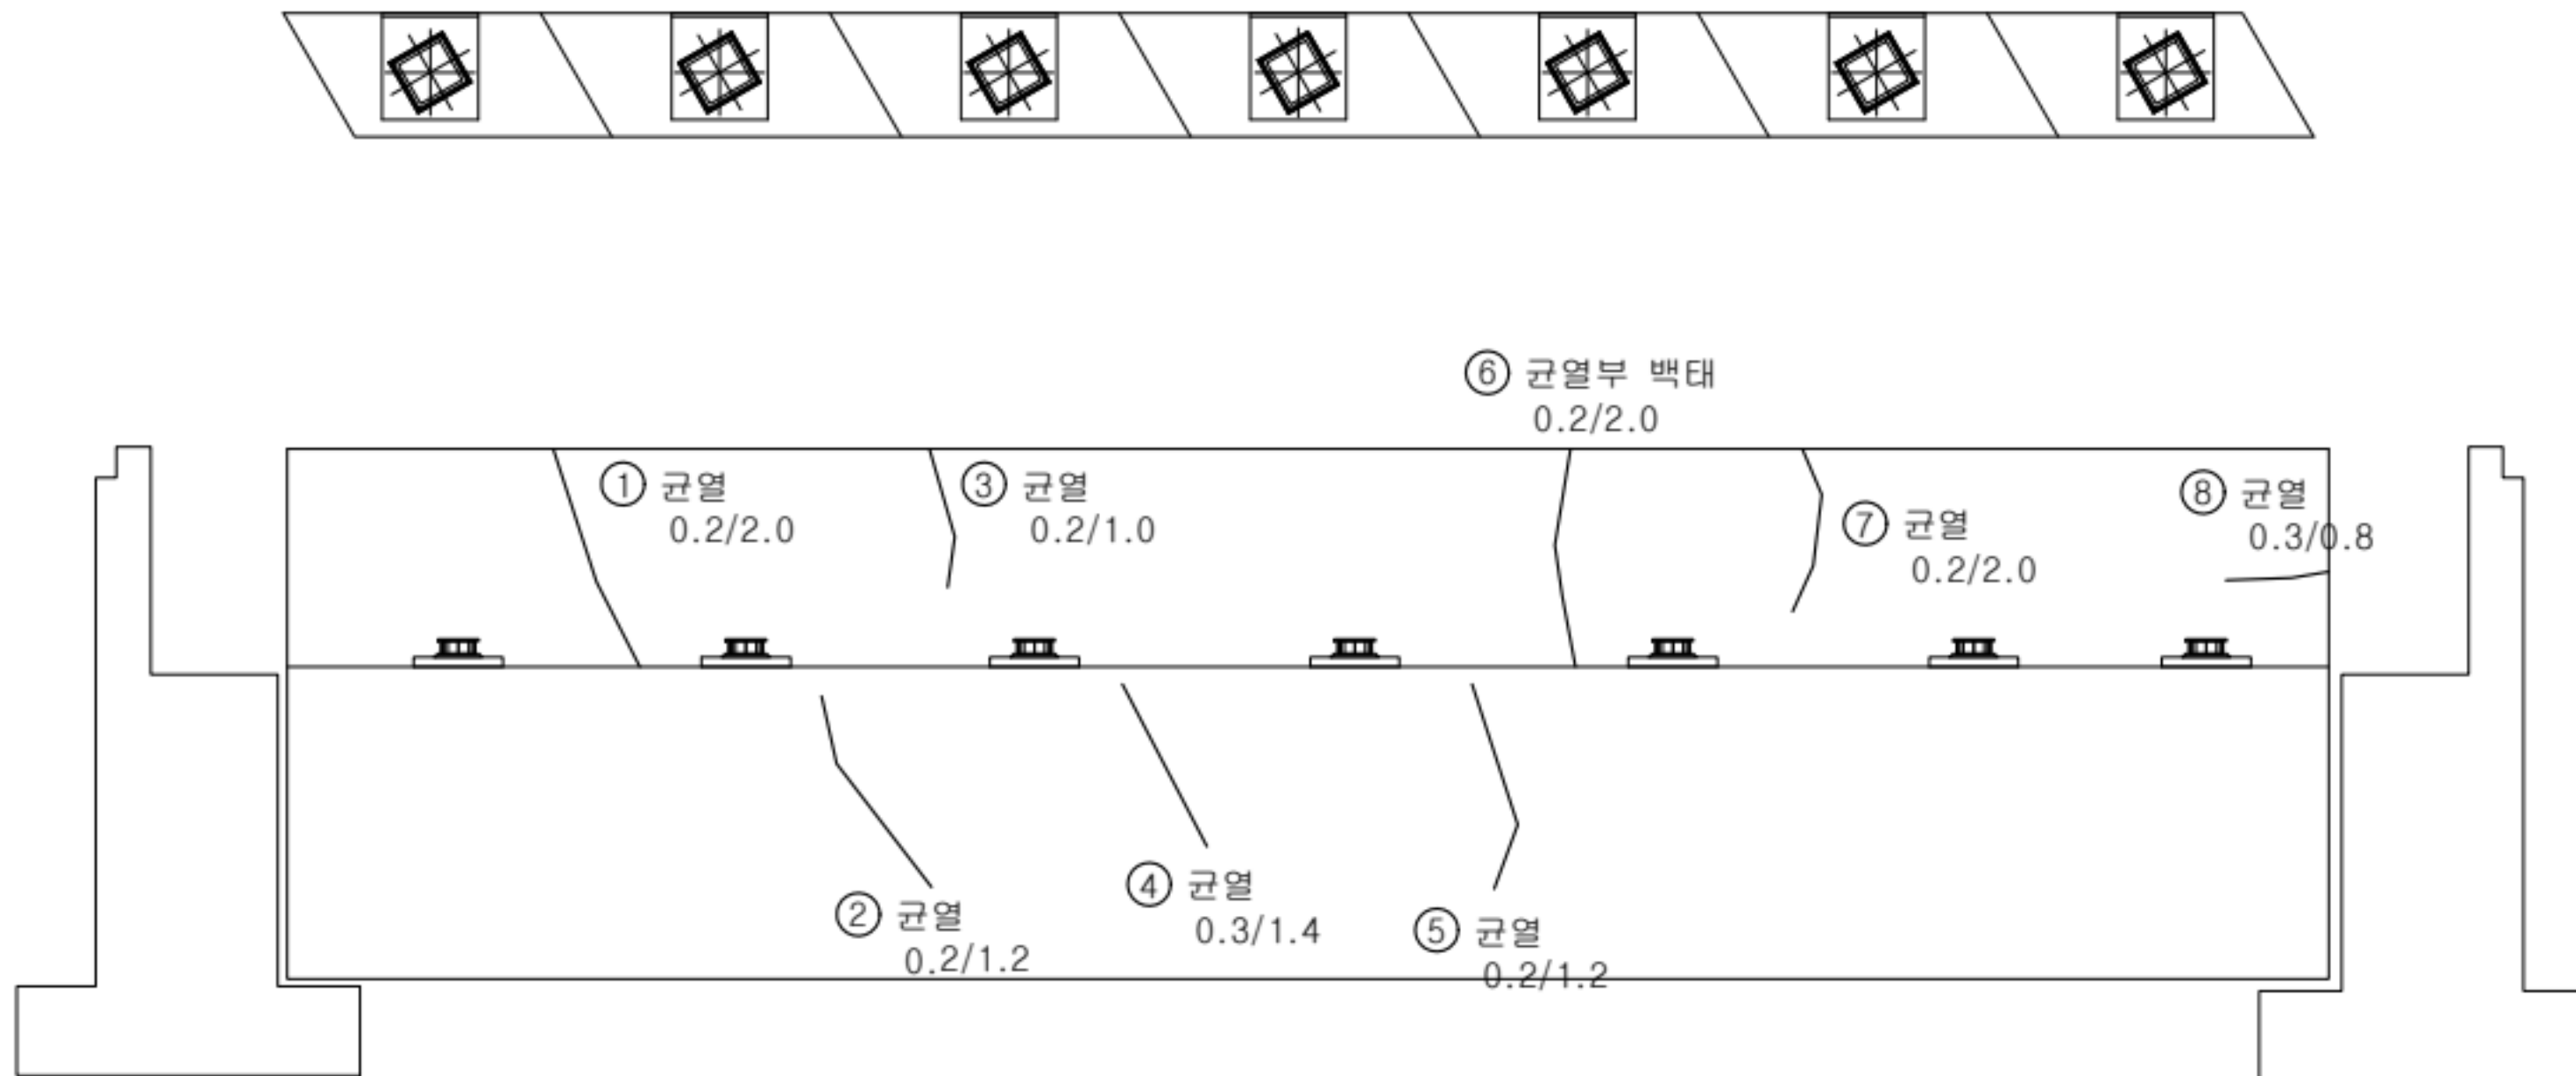
ID : 광시1교 교대(A1)

| 번호 | 구분 | 결함 내용 | 손상 규모 | | | | | | 비고 |
|---|---|---|---|---|---|---|---|---|---|
| 1 | 신규 | 균열 | 0.2 | - | 2.0 | 1 | 2.0 | m | - |
| 2 | 신규 | 균열 | 0.2 | - | 1.2 | 1 | 1.2 | m | - |
| 3 | 신규 | 균열 | 0.2 | - | 1.0 | 1 | 1.0 | m | - |
| 4 | 신규 | 균열 | 0.3 | - | 1.4 | 1 | 1.4 | m | - |
| 5 | 신규 | 균열 | 0.2 | - | 1.2 | 1 | 1.2 | m | - |
| 6 | 신규 | 균열부 백태 | 0.2 | - | 2.0 | 1 | 2.0 | m | - |
| 7 | 신규 | 균열 | 0.2 | - | 2.0 | 1 | 2.0 | m | - |
| 8 | 신규 | 균열 | 0.3 | - | 0.8 | 1 | 0.8 | m | - |

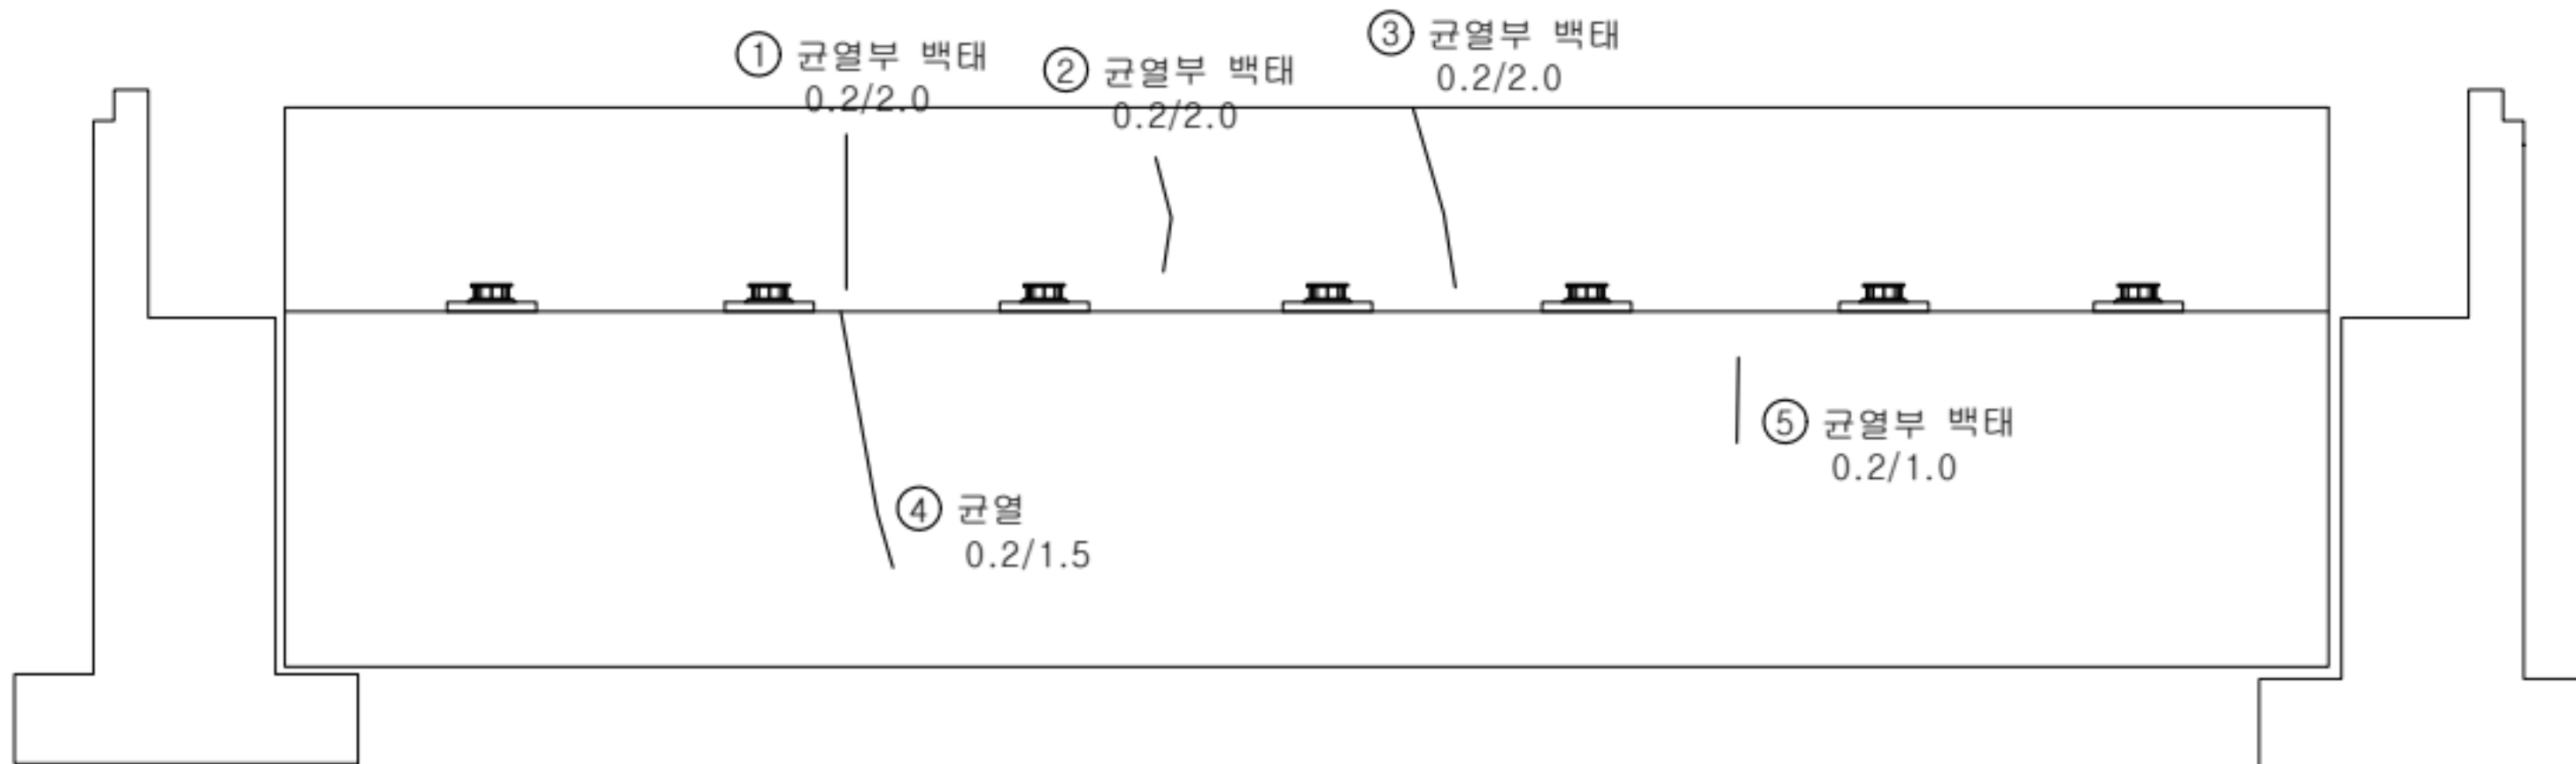
ID :                      광시1교 교대(A2)

| 번호 | 구분 | 결함 내용 | 손상규모 | | | | | | 비고 |
|---|---|---|---|---|---|---|---|---|---|
| 1 | 신규 | 균열부 백태 | 0.2 | - | 2.0 | 1 | 2.0 | m | - |
| 2 | 신규 | 균열부 백태 | 0.2 | - | 2.0 | 1 | 2.0 | m | - |
| 3 | 신규 | 균열부 백태 | 0.2 | - | 2.0 | 1 | 2.0 | m | - |
| 4 | 신규 | 균열 | 0.2 | - | 1.5 | 1 | 1.5 | m | - |
| 5 | 신규 | 균열부 백태 | 0.2 | - | 1.0 | 1 | 1.0 | m | - |

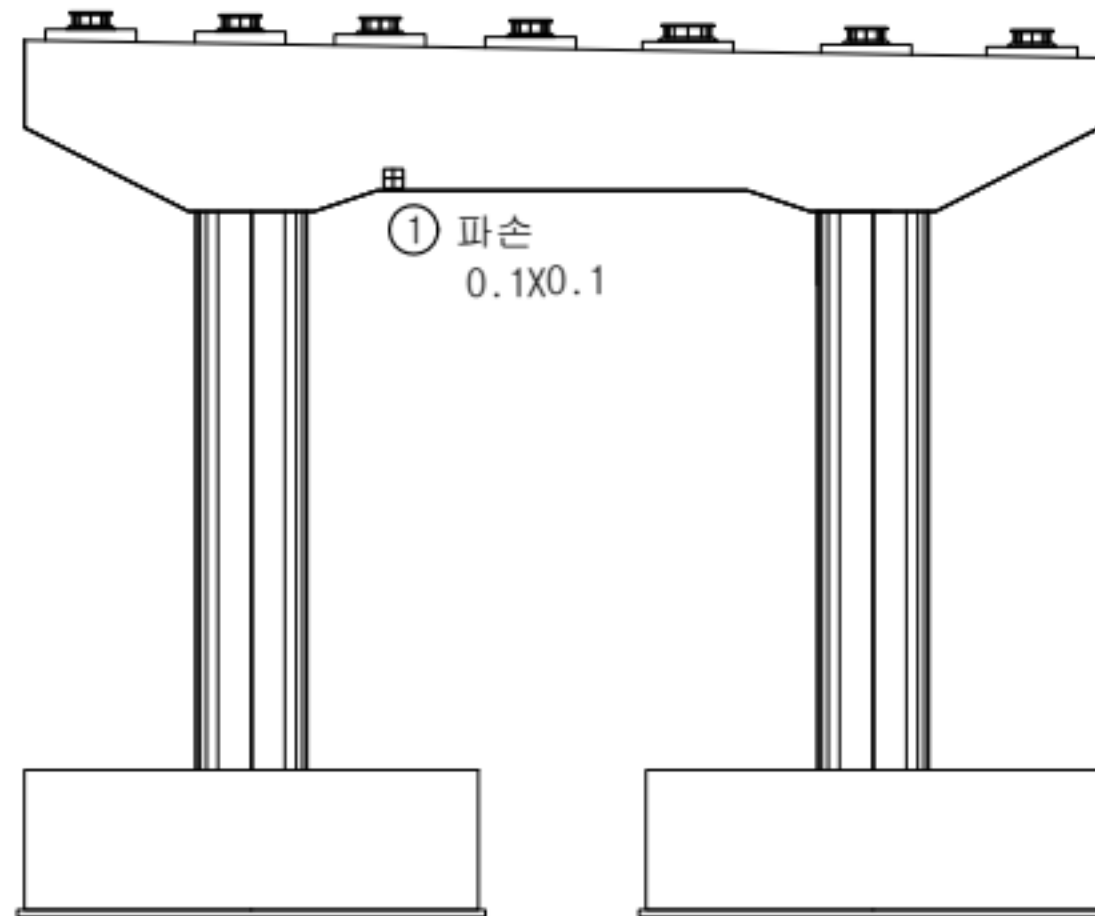
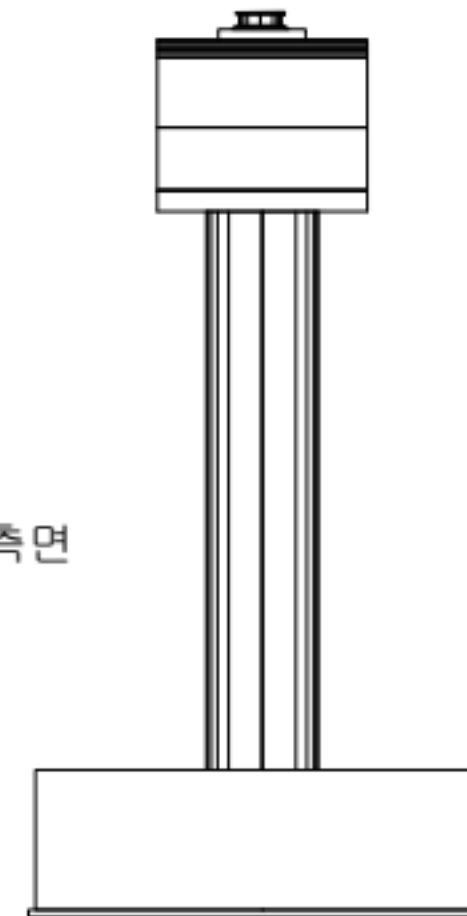
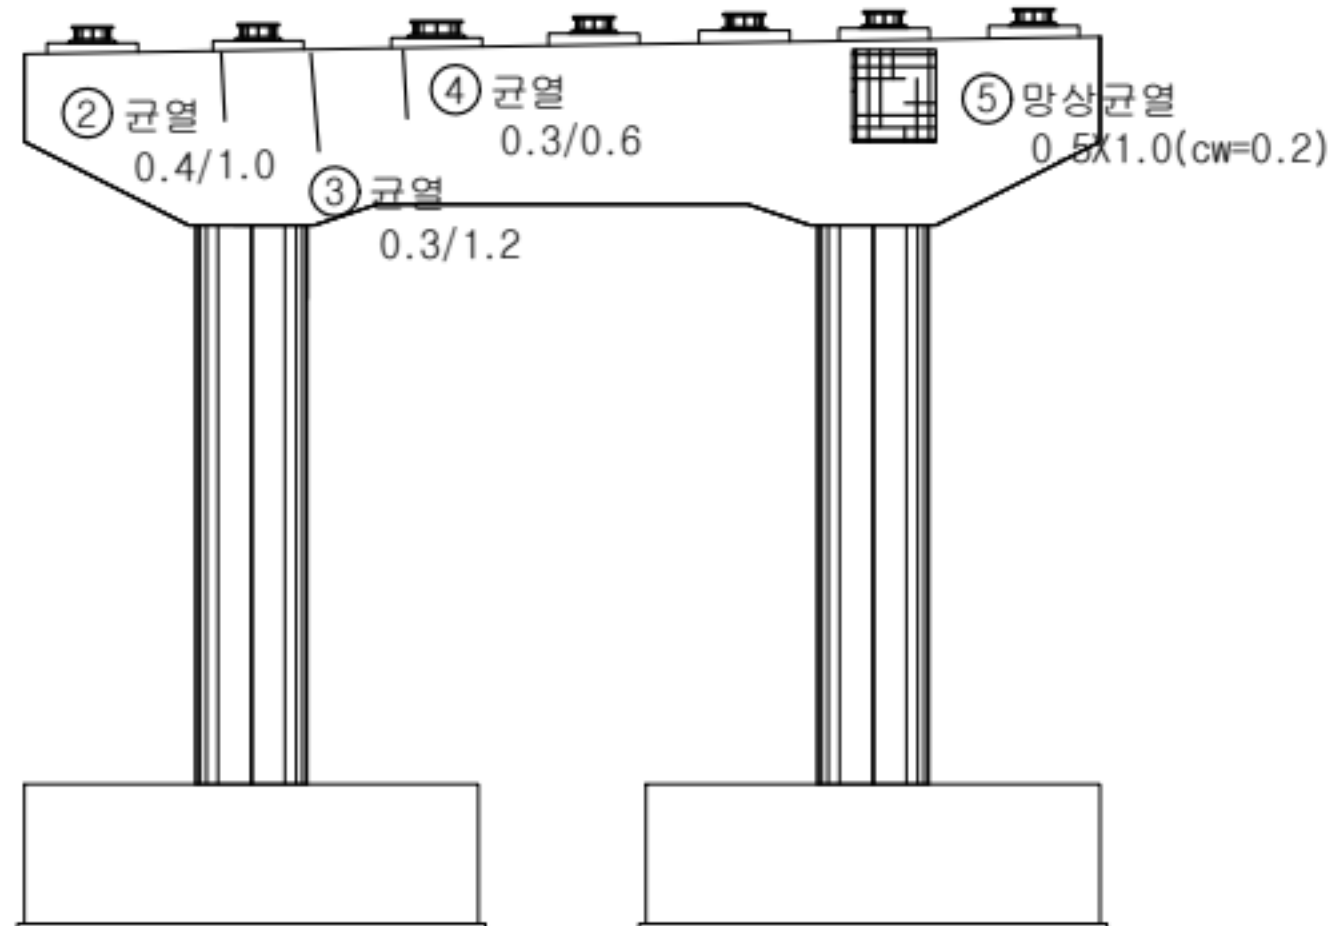
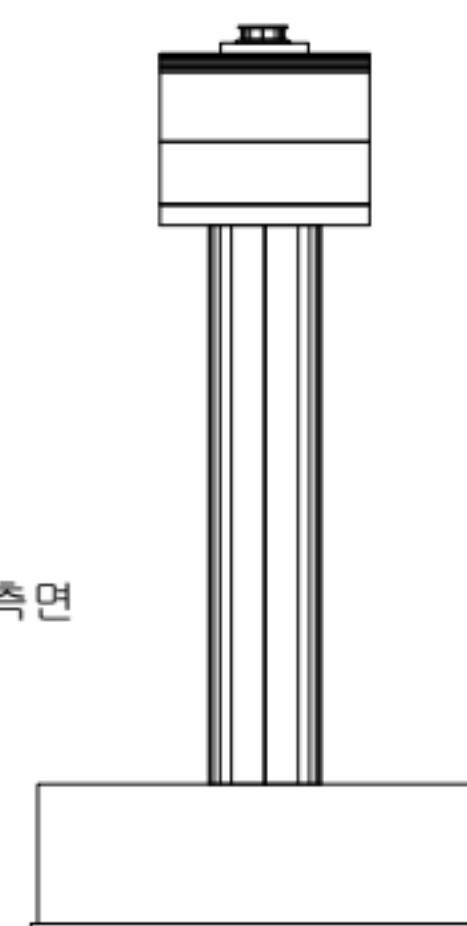
ID : 광시1교 교각(P2)

| 번호 | 구분 | 결함 내용 | 손상규모 | | | | | | 비고 |
|---|---|---|---|---|---|---|---|---|---|
| 1 | 신규 | 파손 | - | 0.1 | 0.1 | 1 | 0.01 | m <sup>2</sup> | - |
| 2 | 신규 | 균열 | 0.4 | - | 1.0 | 1 | 1.0 | m | - |
| 3 | 신규 | 균열 | 0.3 | - | 1.2 | 1 | 1.2 | m | - |
| 4 | 신규 | 균열 | 0.3 | - | 0.6 | 1 | 0.6 | m | - |
| 5 | 신규 | 망상균열 | 0.2 | 0.5 | 1.0 | 1 | 0.5 | m <sup>2</sup> | - |
