## 4. 광시1교

ID : 광시1교 바닥판 상면(S1)

| 용역명 | 서부내륙고속도로 2025년 시설물 정기안전점검 용역(하반기) |

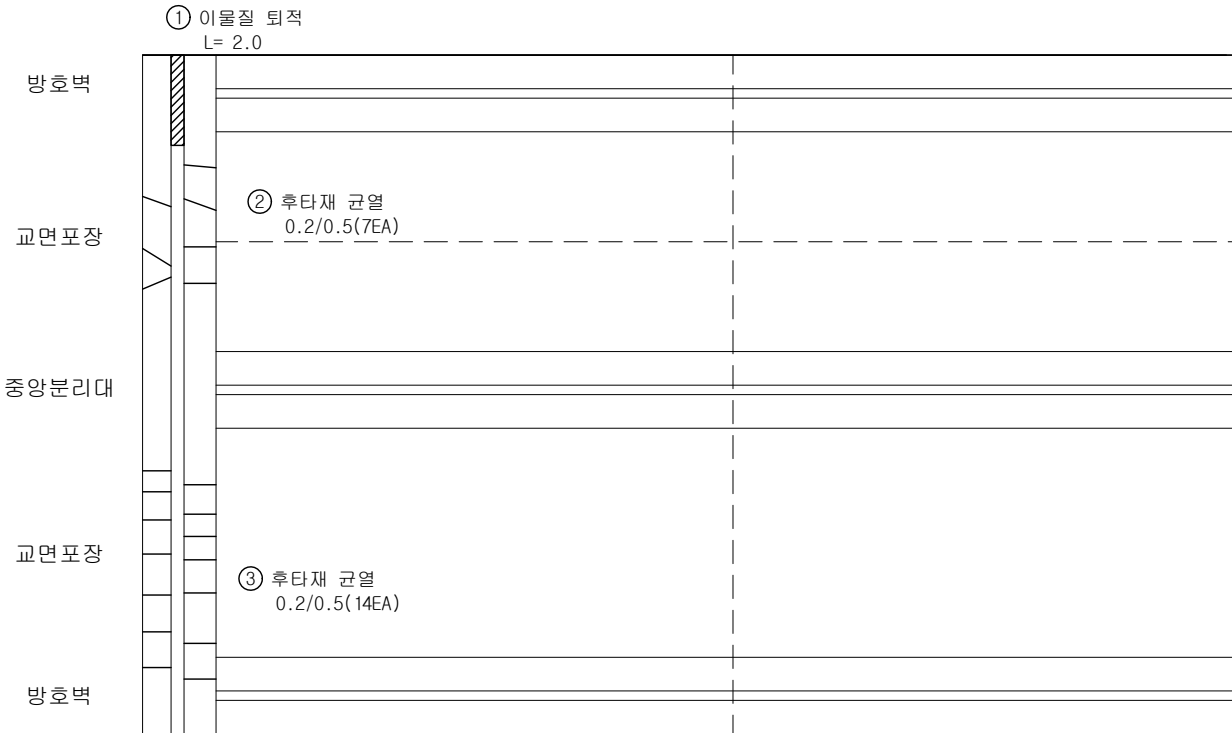
| 번호 | 구분 | 결함내용 | 손상규모 | | | | | | 비고 |
|---|---|---|---|---|---|---|---|---|---|
| 1 | 신규 | 이물질 퇴적 | - | - | 2.0 | 1 | 2.0 | m | - |
| 2 | 신규 | 후타재 균열 | 0.2 | - | 0.5 | 7 | 3.5 | m | - |
| 3 | 신규 | 후타재 균열 | 0.2 | - | 0.5 | 14 | 7.0 | m | - |

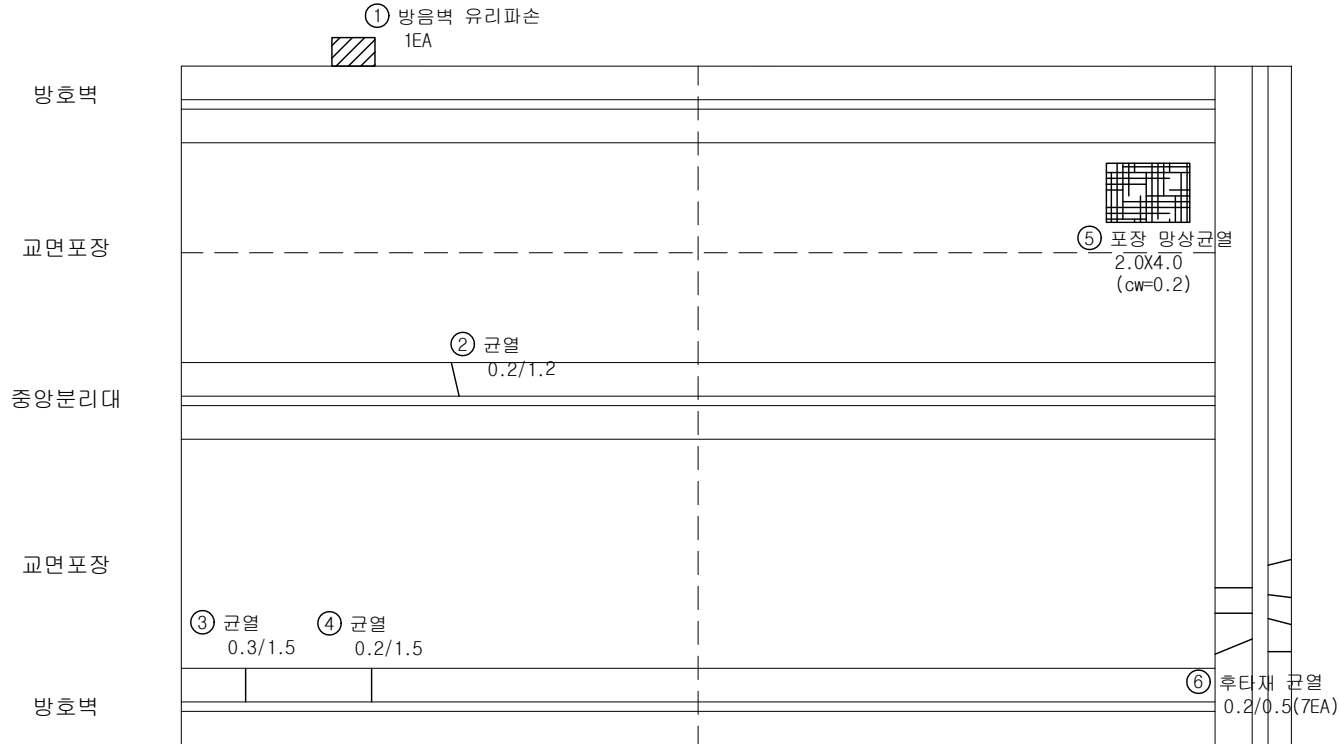
ID : 광시1교 바닥판 상면(S3)

| 번호 | 구분 | 결함내용 | 손상규모 | | | | | | 비고 |
|---|---|---|---|---|---|---|---|---|---|
| 1 | 신규 | 방음벽 유리파손 | - | - | - | 1 | 1 | EA | - |
| 2 | 신규 | 균열 | 0.2 | - | 1.2 | 1 | 1.2 | m | - |
| 3 | 신규 | 균열 | 0.3 | - | 1.5 | 1 | 1.5 | m | - |
| 4 | 신규 | 균열 | 0.2 | - | 1.5 | 1 | 1.5 | m | - |
| 5 | 신규 | 포장 망상균열 | 0.2 | 2.0 | 4.0 | 1 | 8.0 | m² | - |
| 6 | 신규 | 후타재 균열 | 0.2 | - | 0.5 | 7 | 3.5 | m | - |

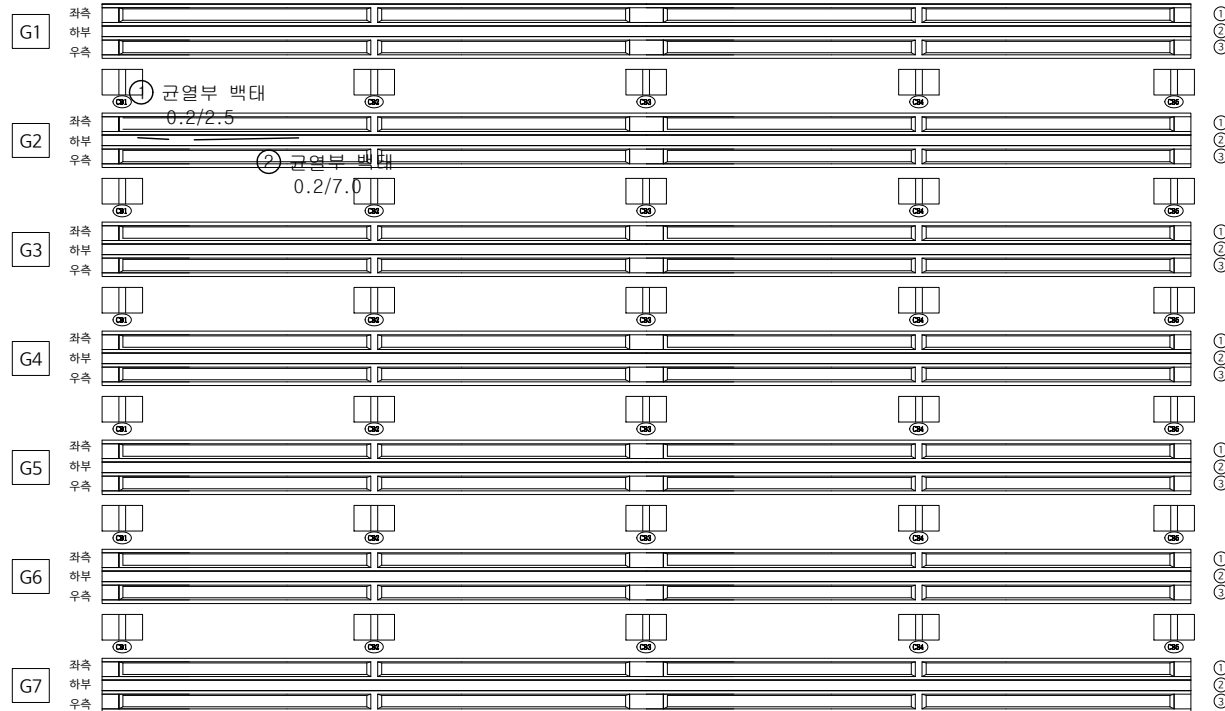
ID :      광시1교 거더 및 가로보(S1)

| 번호 | 구분 | 결함내용 | 손상규모 | | | | | | 비고 |
|---|---|---|---|---|---|---|---|---|---|
| 1 | 신규 | 균열부 백태 | 0.2 | - | 2.5 | 1 | 2.5 | m | - |
| 2 | 신규 | 균열부 백태 | 0.2 | - | 7.0 | 1 | 7.0 | m | - |

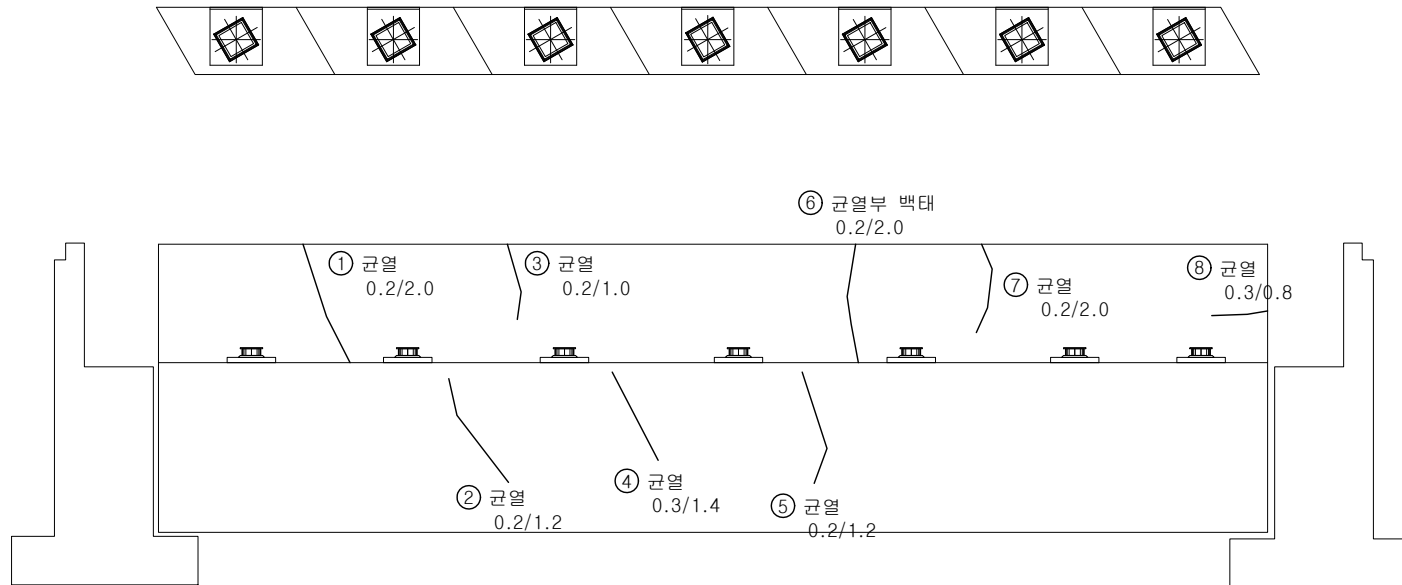
ID :                      광시1교 교대(A1)

| 번호 | 구분 | 결함내용 | 손상규모 | | | | | | 비고 |
|---|---|---|---|---|---|---|---|---|---|
| 1 | 신규 | 균열 | 0.2 | - | 2.0 | 1 | 2.0 | m | - |
| 2 | 신규 | 균열 | 0.2 | - | 1.2 | 1 | 1.2 | m | - |
| 3 | 신규 | 균열 | 0.2 | - | 1.0 | 1 | 1.0 | m | - |
| 4 | 신규 | 균열 | 0.3 | - | 1.4 | 1 | 1.4 | m | - |
| 5 | 신규 | 균열 | 0.2 | - | 1.2 | 1 | 1.2 | m | - |
| 6 | 신규 | 균열부 백태 | 0.2 | - | 2.0 | 1 | 2.0 | m | - |
| 7 | 신규 | 균열 | 0.2 | - | 2.0 | 1 | 2.0 | m | - |
| 8 | 신규 | 균열 | 0.3 | - | 0.8 | 1 | 0.8 | m | - |

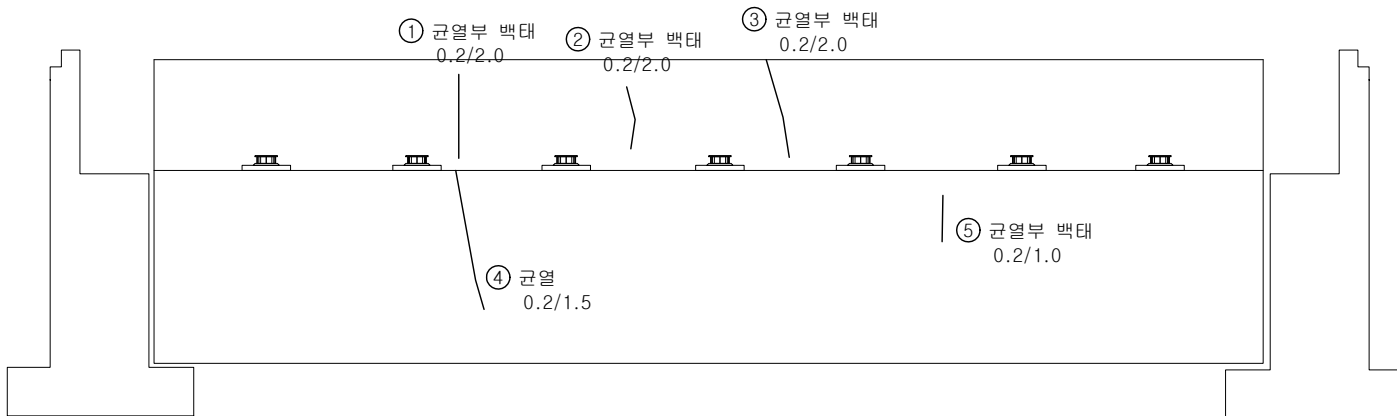
ID : 광시1교 교대(A2)

| 번호 | 구분 | 결함내용 | 손상규모 | | | | | | 비고 |
|---|---|---|---|---|---|---|---|---|---|
| 1 | 신규 | 균열부 백태 | 0.2 | - | 2.0 | 1 | 2.0 | m | - |
| 2 | 신규 | 균열부 백태 | 0.2 | - | 2.0 | 1 | 2.0 | m | - |
| 3 | 신규 | 균열부 백태 | 0.2 | - | 2.0 | 1 | 2.0 | m | - |
| 4 | 신규 | 균열 | 0.2 | - | 1.5 | 1 | 1.5 | m | - |
| 5 | 신규 | 균열부 백태 | 0.2 | - | 1.0 | 1 | 1.0 | m | - |

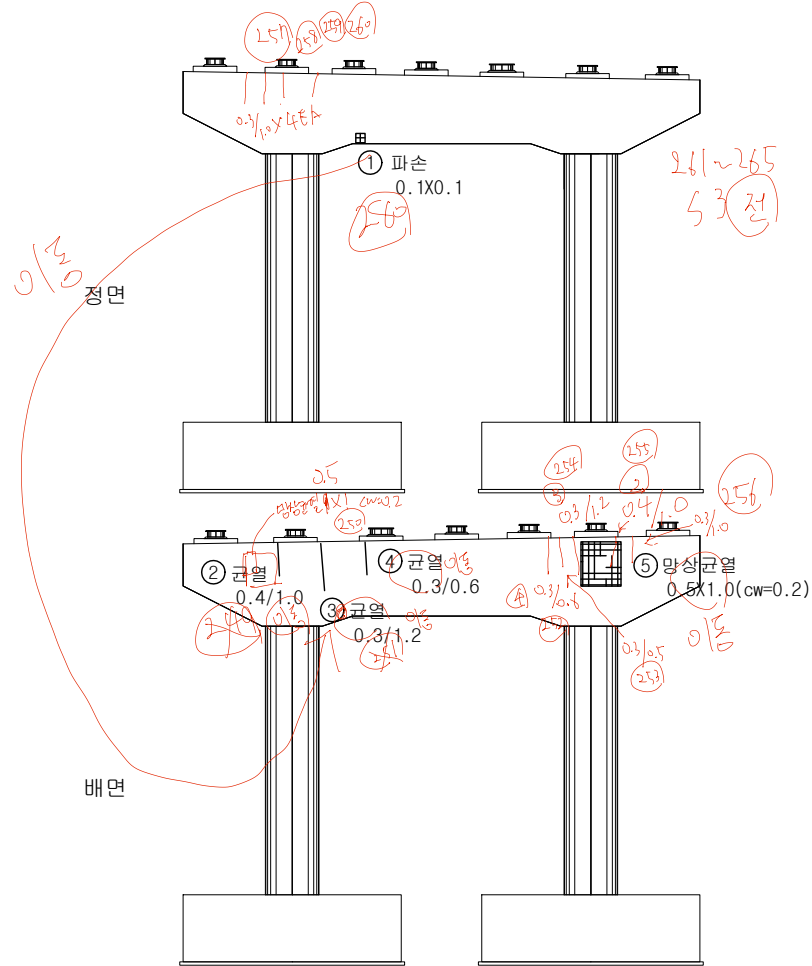
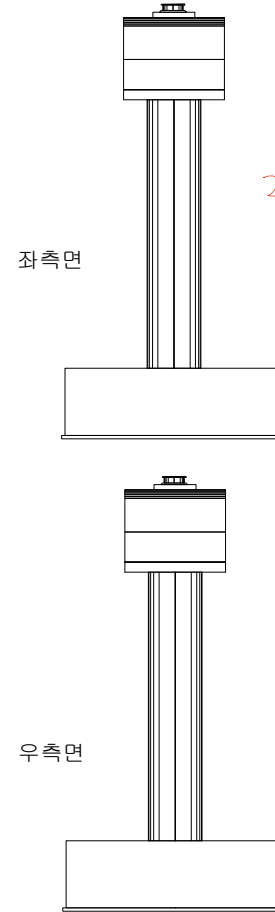
ID : 광시1교 교각(P2)

| 번호 | 구분 | 결함 내용 | 손상규모 | | | | | | 비고 |
|---|---|---|---|---|---|---|---|---|---|
| 1 | 신규 | 파손 | - | 0.1 | 0.1 | 1 | 0.01 | m² | - |
| 2 | 신규 | 균열 | 0.4 | - | 1.0 | 1 | 1.0 | m | - |
| 3 | 신규 | 균열 | 0.3 | - | 1.2 | 1 | 1.2 | m | - |
| 4 | 신규 | 균열 | 0.3 | - | 0.6 | 1 | 0.6 | m | - |
| 5 | 신규 | 망상균열 | 0.2 | 0.5 | 1.0 | 1 | 0.5 | m² | - |
