## 4. 광시1교

| 용역명 | 서부내륙고속도로 2025년 시설물 정기안전점검 용역(하반기) |
| 시설물명 | 광시1교 |

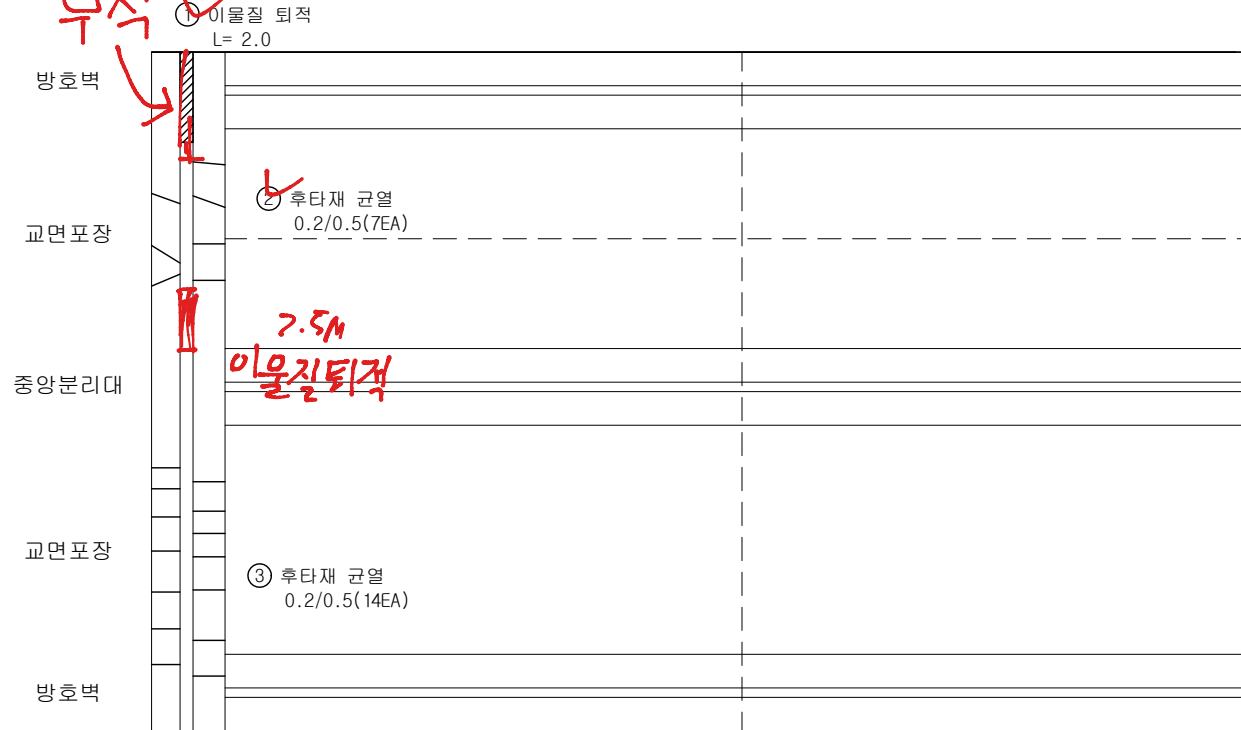
ID : 광시1교 바닥판 상면(S1)

| 번호 | 구분 | 결함내용 | 손상규모 | | | | | | 비고 |
|---|---|---|---|---|---|---|---|---|---|
| 1 | 신규 | 이물질 퇴적 | - | - | 2.0 | 1 | 2.0 | m | - |
| 2 | 신규 | 후타재 균열 | 0.2 | - | 0.5 | 7 | 3.5 | m | - |
| 3 | 신규 | 후타재 균열 | 0.2 | - | 0.5 | 14 | 7.0 | m | - |

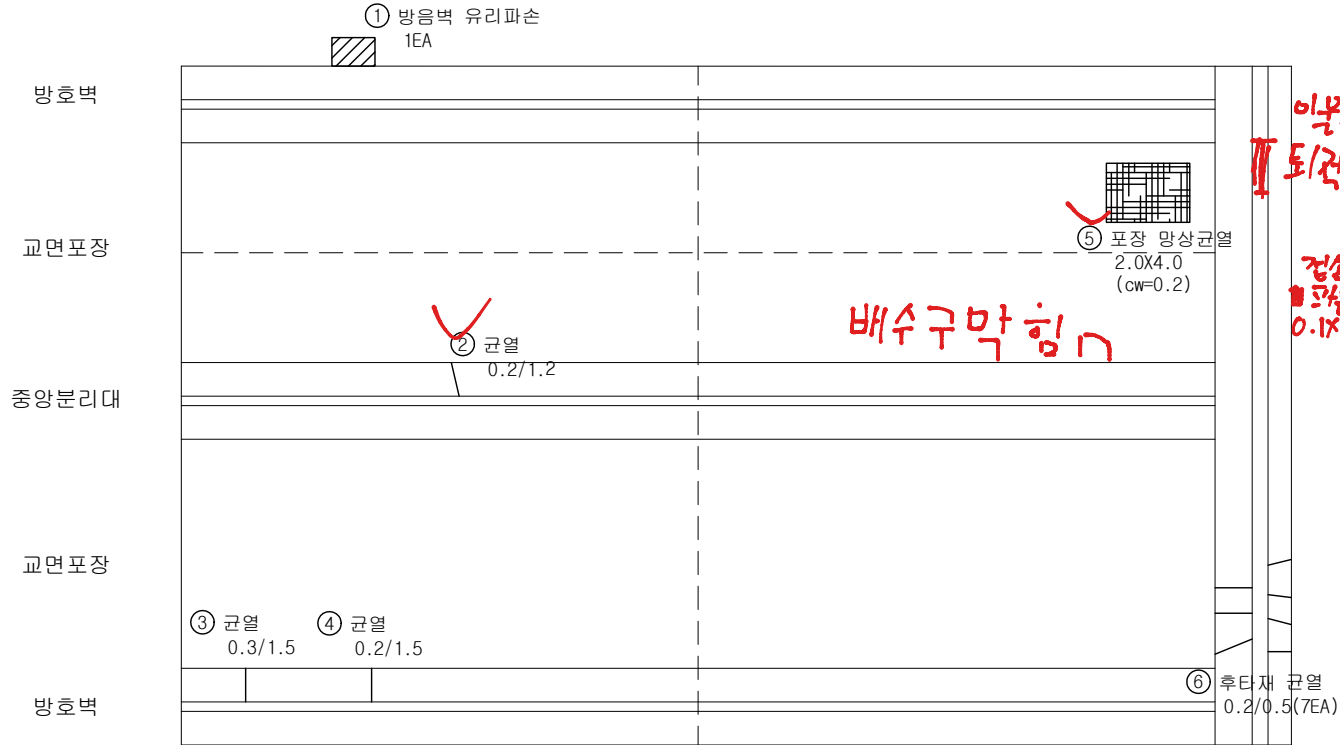
ID : 광시1교 바닥판 상면(S3)

| 번호 | 구분 | 결함내용 | 손상규모 | | | | | | 비고 |
|---|---|---|---|---|---|---|---|---|---|
| 1 | 신규 | 방음벽 유리파손 | - | - | - | 1 | 1 | EA | - |
| 2 | 신규 | 균열 | 0.2 | - | 1.2 | 1 | 1.2 | m | - |
| 3 | 신규 | 균열 | 0.3 | - | 1.5 | 1 | 1.5 | m | - |
| 4 | 신규 | 균열 | 0.2 | - | 1.5 | 1 | 1.5 | m | - |
| 5 | 신규 | 포장 망상균열 | 0.2 | 2.0 | 4.0 | 1 | 8.0 | m² | - |
| 6 | 신규 | 후타재 균열 | 0.2 | - | 0.5 | 7 | 3.5 | m | - |

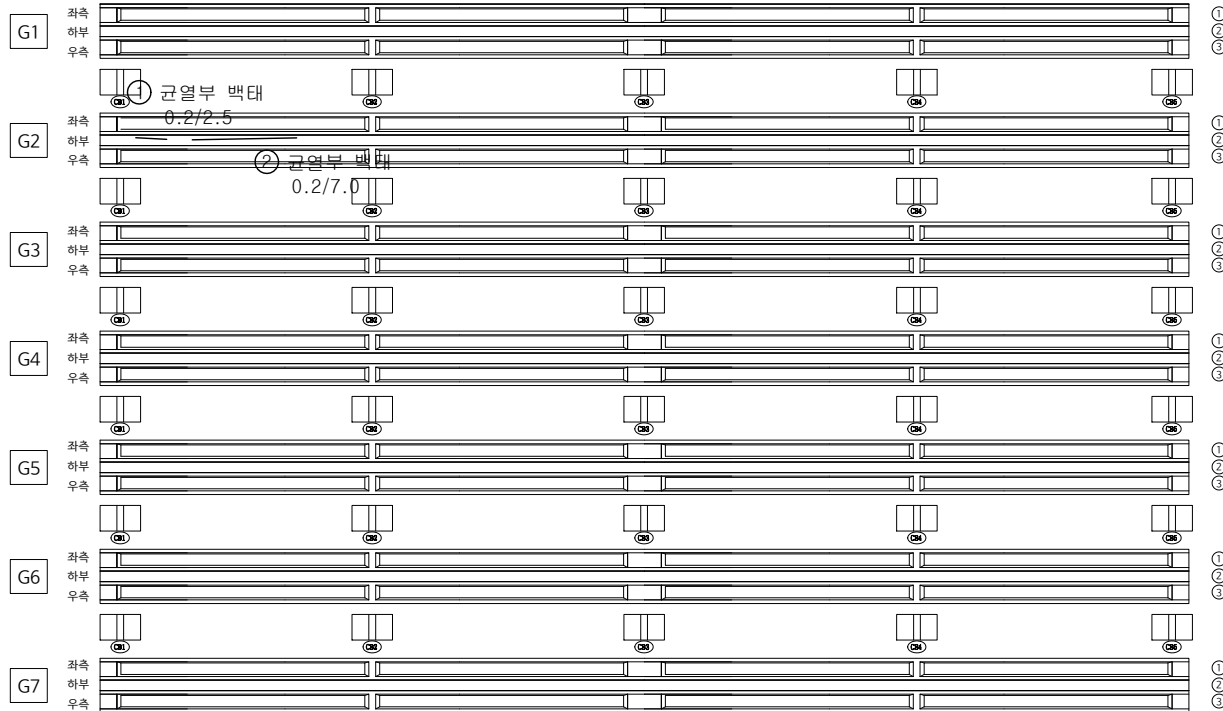
ID : 광시1교 거더 및 가로보(S1)

| 번호 | 구분 | 결함내용 | 손상규모 | | | | | | 비고 |
|---|---|---|---|---|---|---|---|---|---|
| 1 | 신규 | 균열부 백태 | 0.2 | - | 2.5 | 1 | 2.5 | m | - |
| 2 | 신규 | 균열부 백태 | 0.2 | - | 7.0 | 1 | 7.0 | m | - |

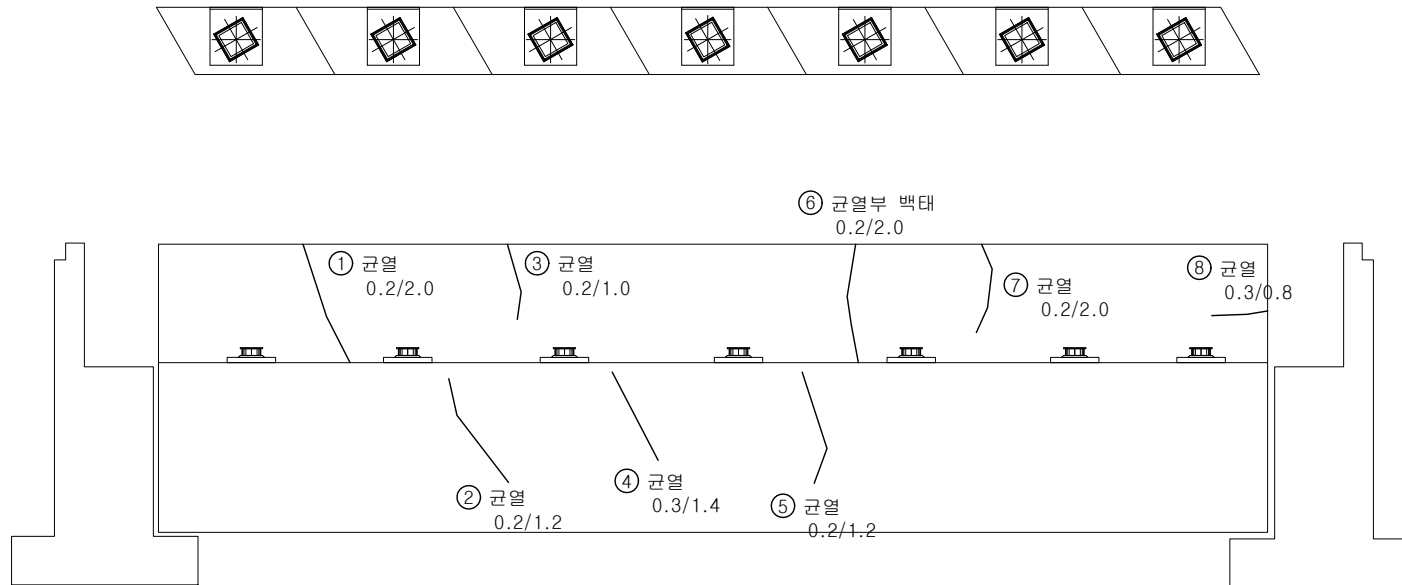
ID :                      광시1교 교대(A1)

| 번호 | 구분 | 결함내용 | 손상규모 | | | | | | 비고 |
|---|---|---|---|---|---|---|---|---|---|
| 1 | 신규 | 균열 | 0.2 | - | 2.0 | 1 | 2.0 | m | - |
| 2 | 신규 | 균열 | 0.2 | - | 1.2 | 1 | 1.2 | m | - |
| 3 | 신규 | 균열 | 0.2 | - | 1.0 | 1 | 1.0 | m | - |
| 4 | 신규 | 균열 | 0.3 | - | 1.4 | 1 | 1.4 | m | - |
| 5 | 신규 | 균열 | 0.2 | - | 1.2 | 1 | 1.2 | m | - |
| 6 | 신규 | 균열부 백태 | 0.2 | - | 2.0 | 1 | 2.0 | m | - |
| 7 | 신규 | 균열 | 0.2 | - | 2.0 | 1 | 2.0 | m | - |
| 8 | 신규 | 균열 | 0.3 | - | 0.8 | 1 | 0.8 | m | - |

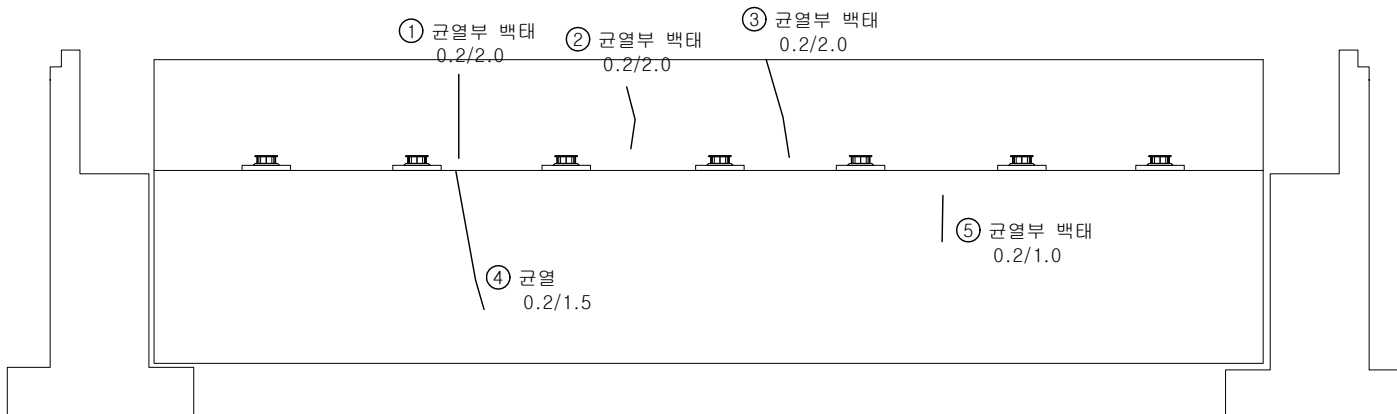
ID :                      광시1교 교대(A2)

| 번호 | 구분 | 결함내용 | 손상규모 | | | | | | 비고 |
|---|---|---|---|---|---|---|---|---|---|
| 1 | 신규 | 균열부 백태 | 0.2 | - | 2.0 | 1 | 2.0 | m | - |
| 2 | 신규 | 균열부 백태 | 0.2 | - | 2.0 | 1 | 2.0 | m | - |
| 3 | 신규 | 균열부 백태 | 0.2 | - | 2.0 | 1 | 2.0 | m | - |
| 4 | 신규 | 균열 | 0.2 | - | 1.5 | 1 | 1.5 | m | - |
| 5 | 신규 | 균열부 백태 | 0.2 | - | 1.0 | 1 | 1.0 | m | - |

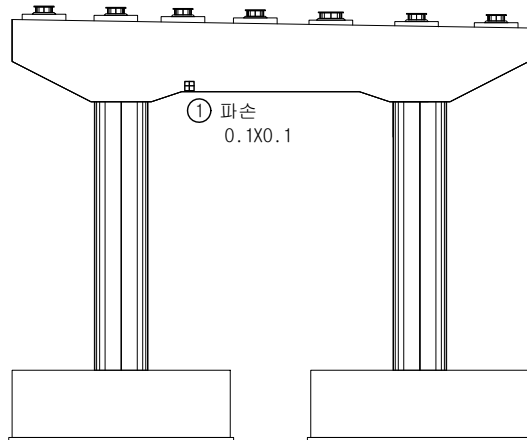
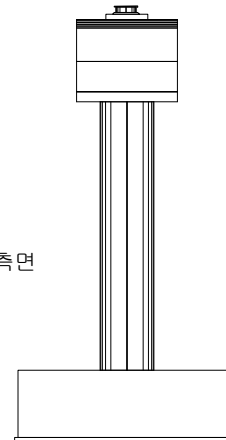
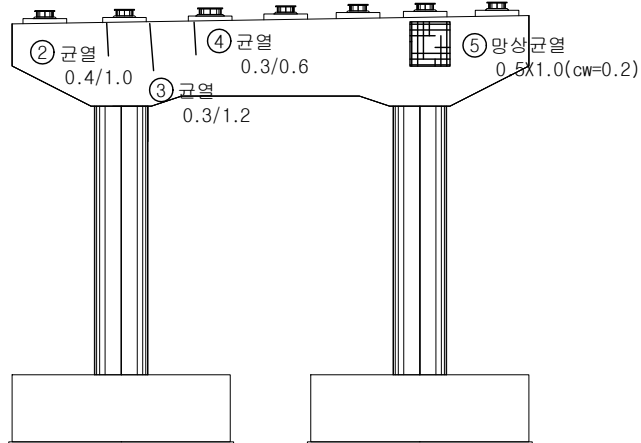
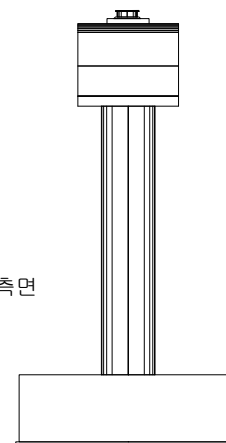
ID : 광시1교 교각(P2)

| 번호 | 구분 | 결함내용 | 손상규모 | | | | | | 비고 |
|---|---|---|---|---|---|---|---|---|---|
| 1 | 신규 | 파손 | - | 0.1 | 0.1 | 1 | 0.01 | m² | - |
| 2 | 신규 | 균열 | 0.4 | - | 1.0 | 1 | 1.0 | m | - |
| 3 | 신규 | 균열 | 0.3 | - | 1.2 | 1 | 1.2 | m | - |
| 4 | 신규 | 균열 | 0.3 | - | 0.6 | 1 | 0.6 | m | - |
| 5 | 신규 | 망상균열 | 0.2 | 0.5 | 1.0 | 1 | 0.5 | m² | - |
