## 4. 광시1교

ID :            광시1교 바닥판 상면(S1)

| 용역명 | 서부내륙고속도로 2025년 시설물 정기안전점검 용역(하반기) |

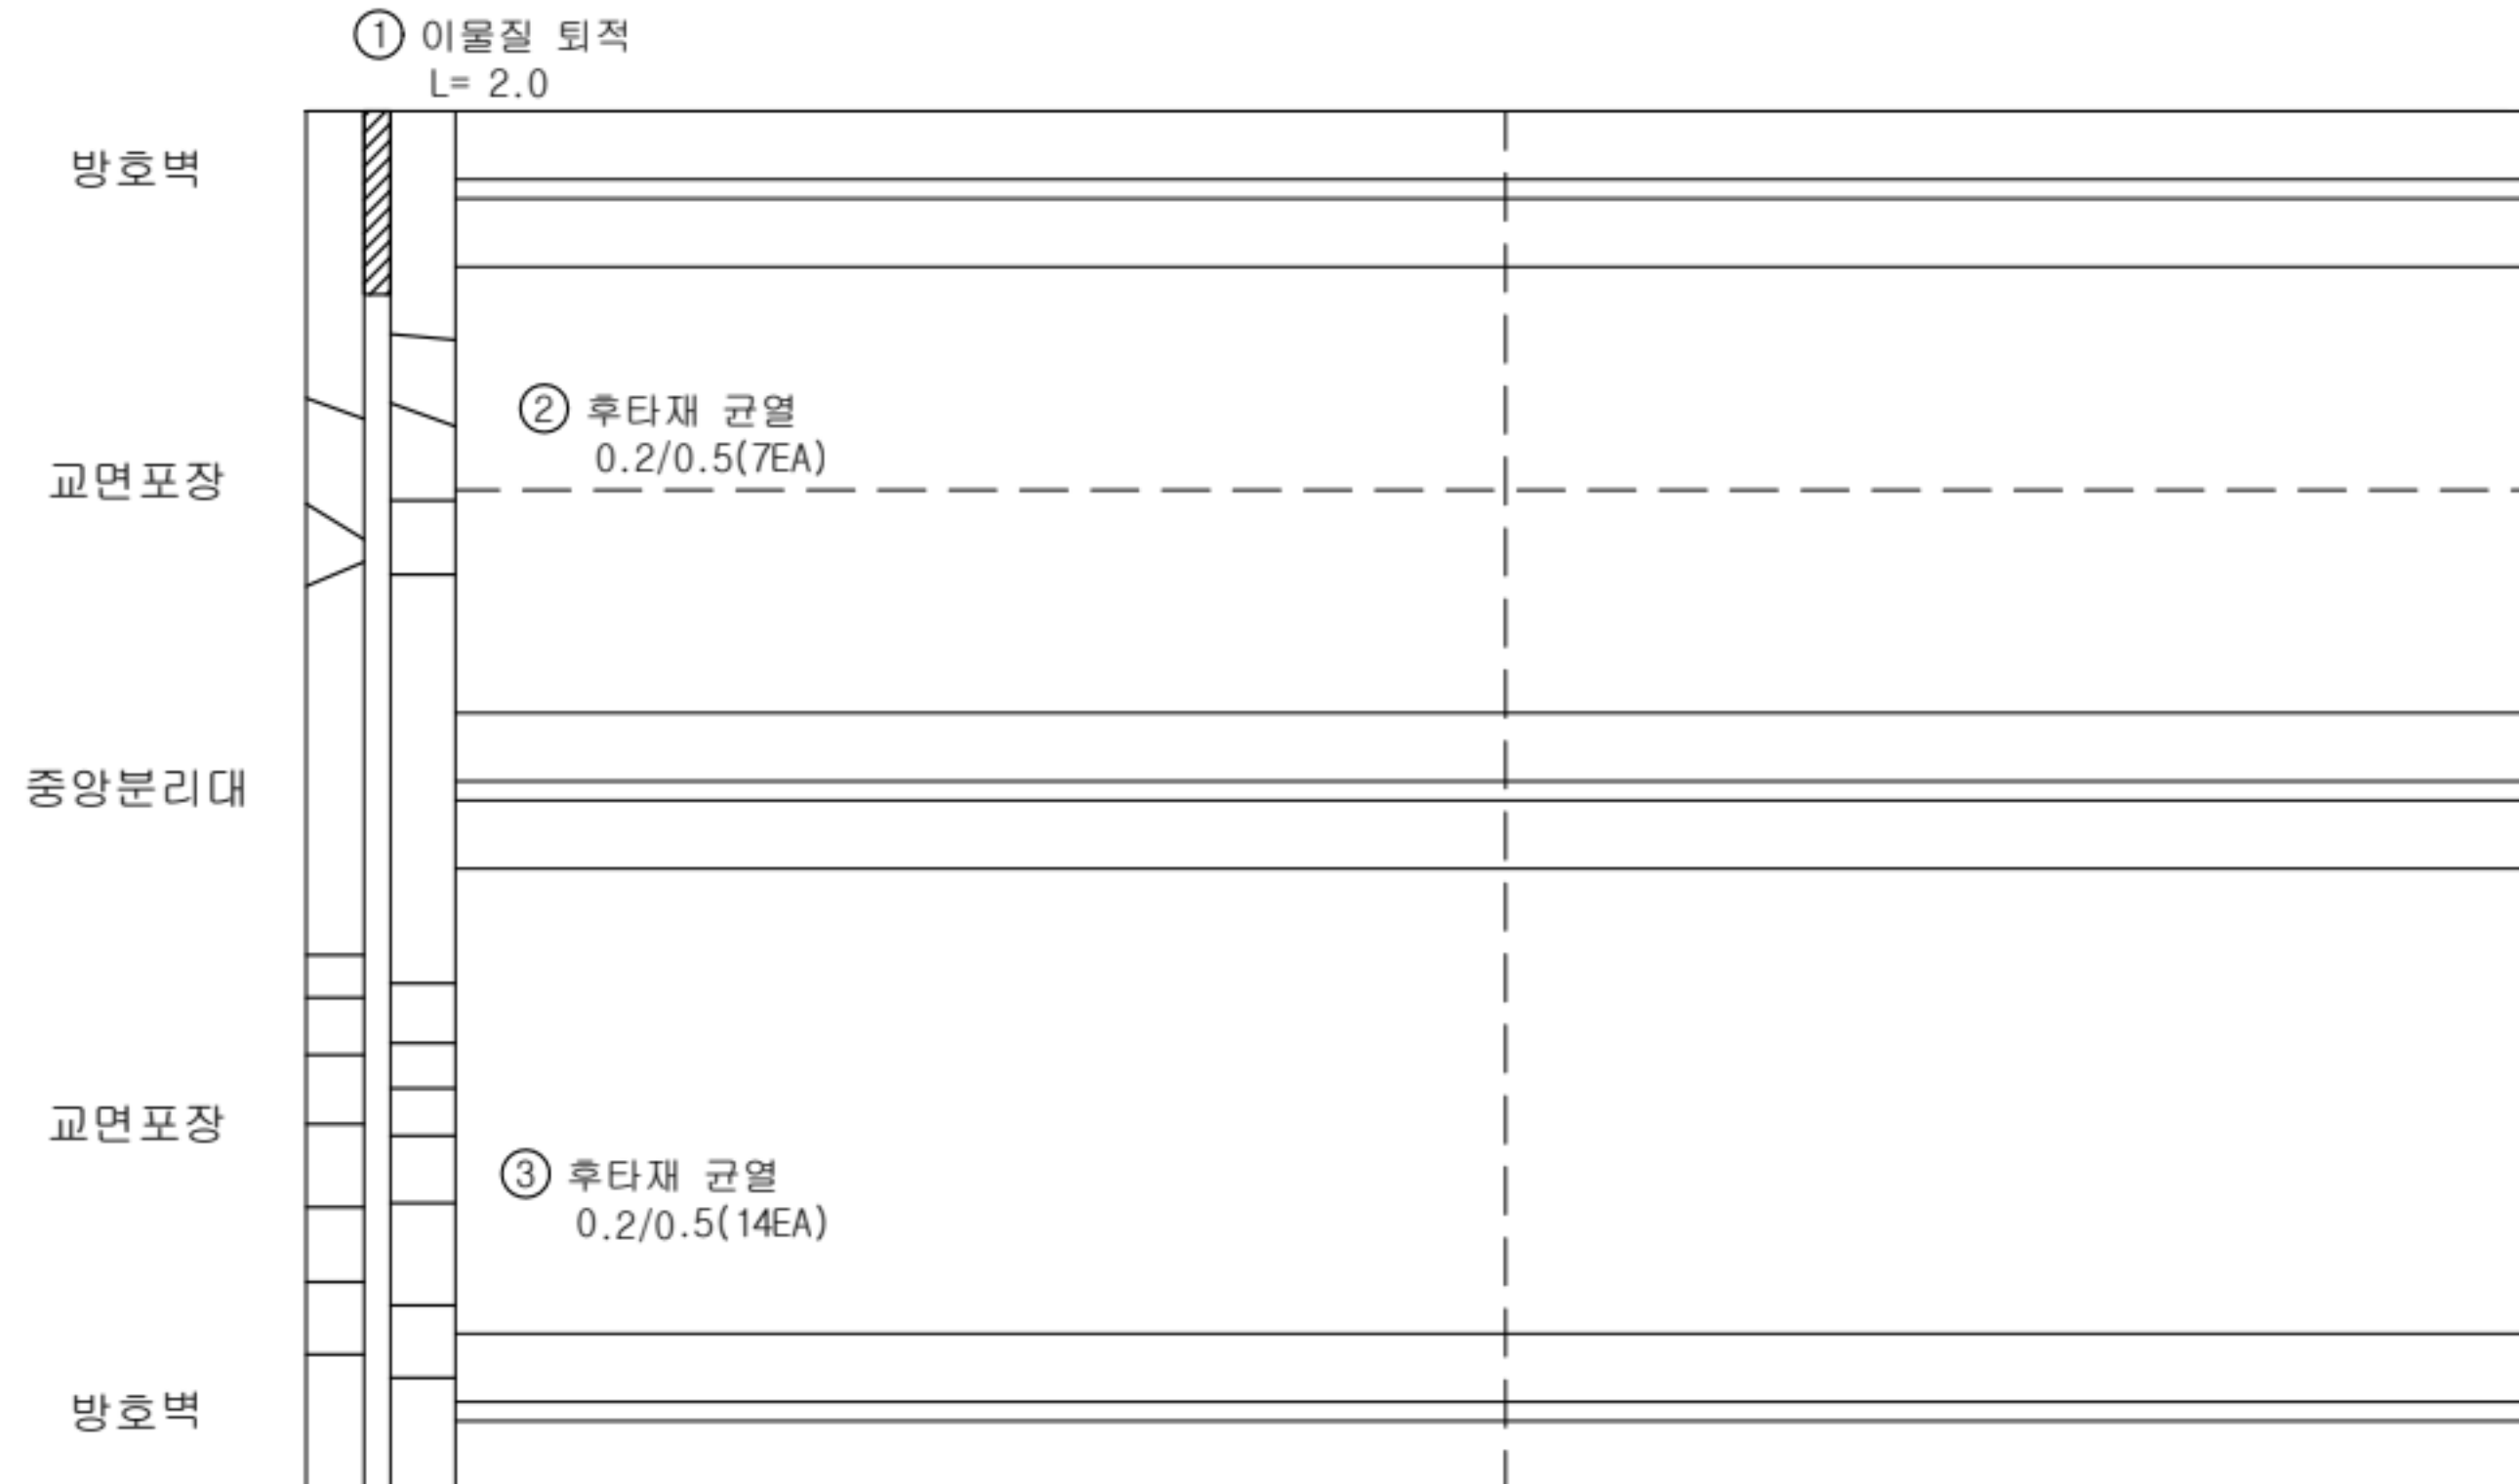
| 번호 | 구분 | 결함내용 | 손상규모 | | | | | | 비고 |
|---|---|---|---|---|---|---|---|---|---|
| 1 | 신규 | 이물질 퇴적 | - | - | 2.0 | 1 | 2.0 | m | - |
| 2 | 신규 | 후타재 균열 | 0.2 | - | 0.5 | 7 | 3.5 | m | - |
| 3 | 신규 | 후타재 균열 | 0.2 | - | 0.5 | 14 | 7.0 | m | - |

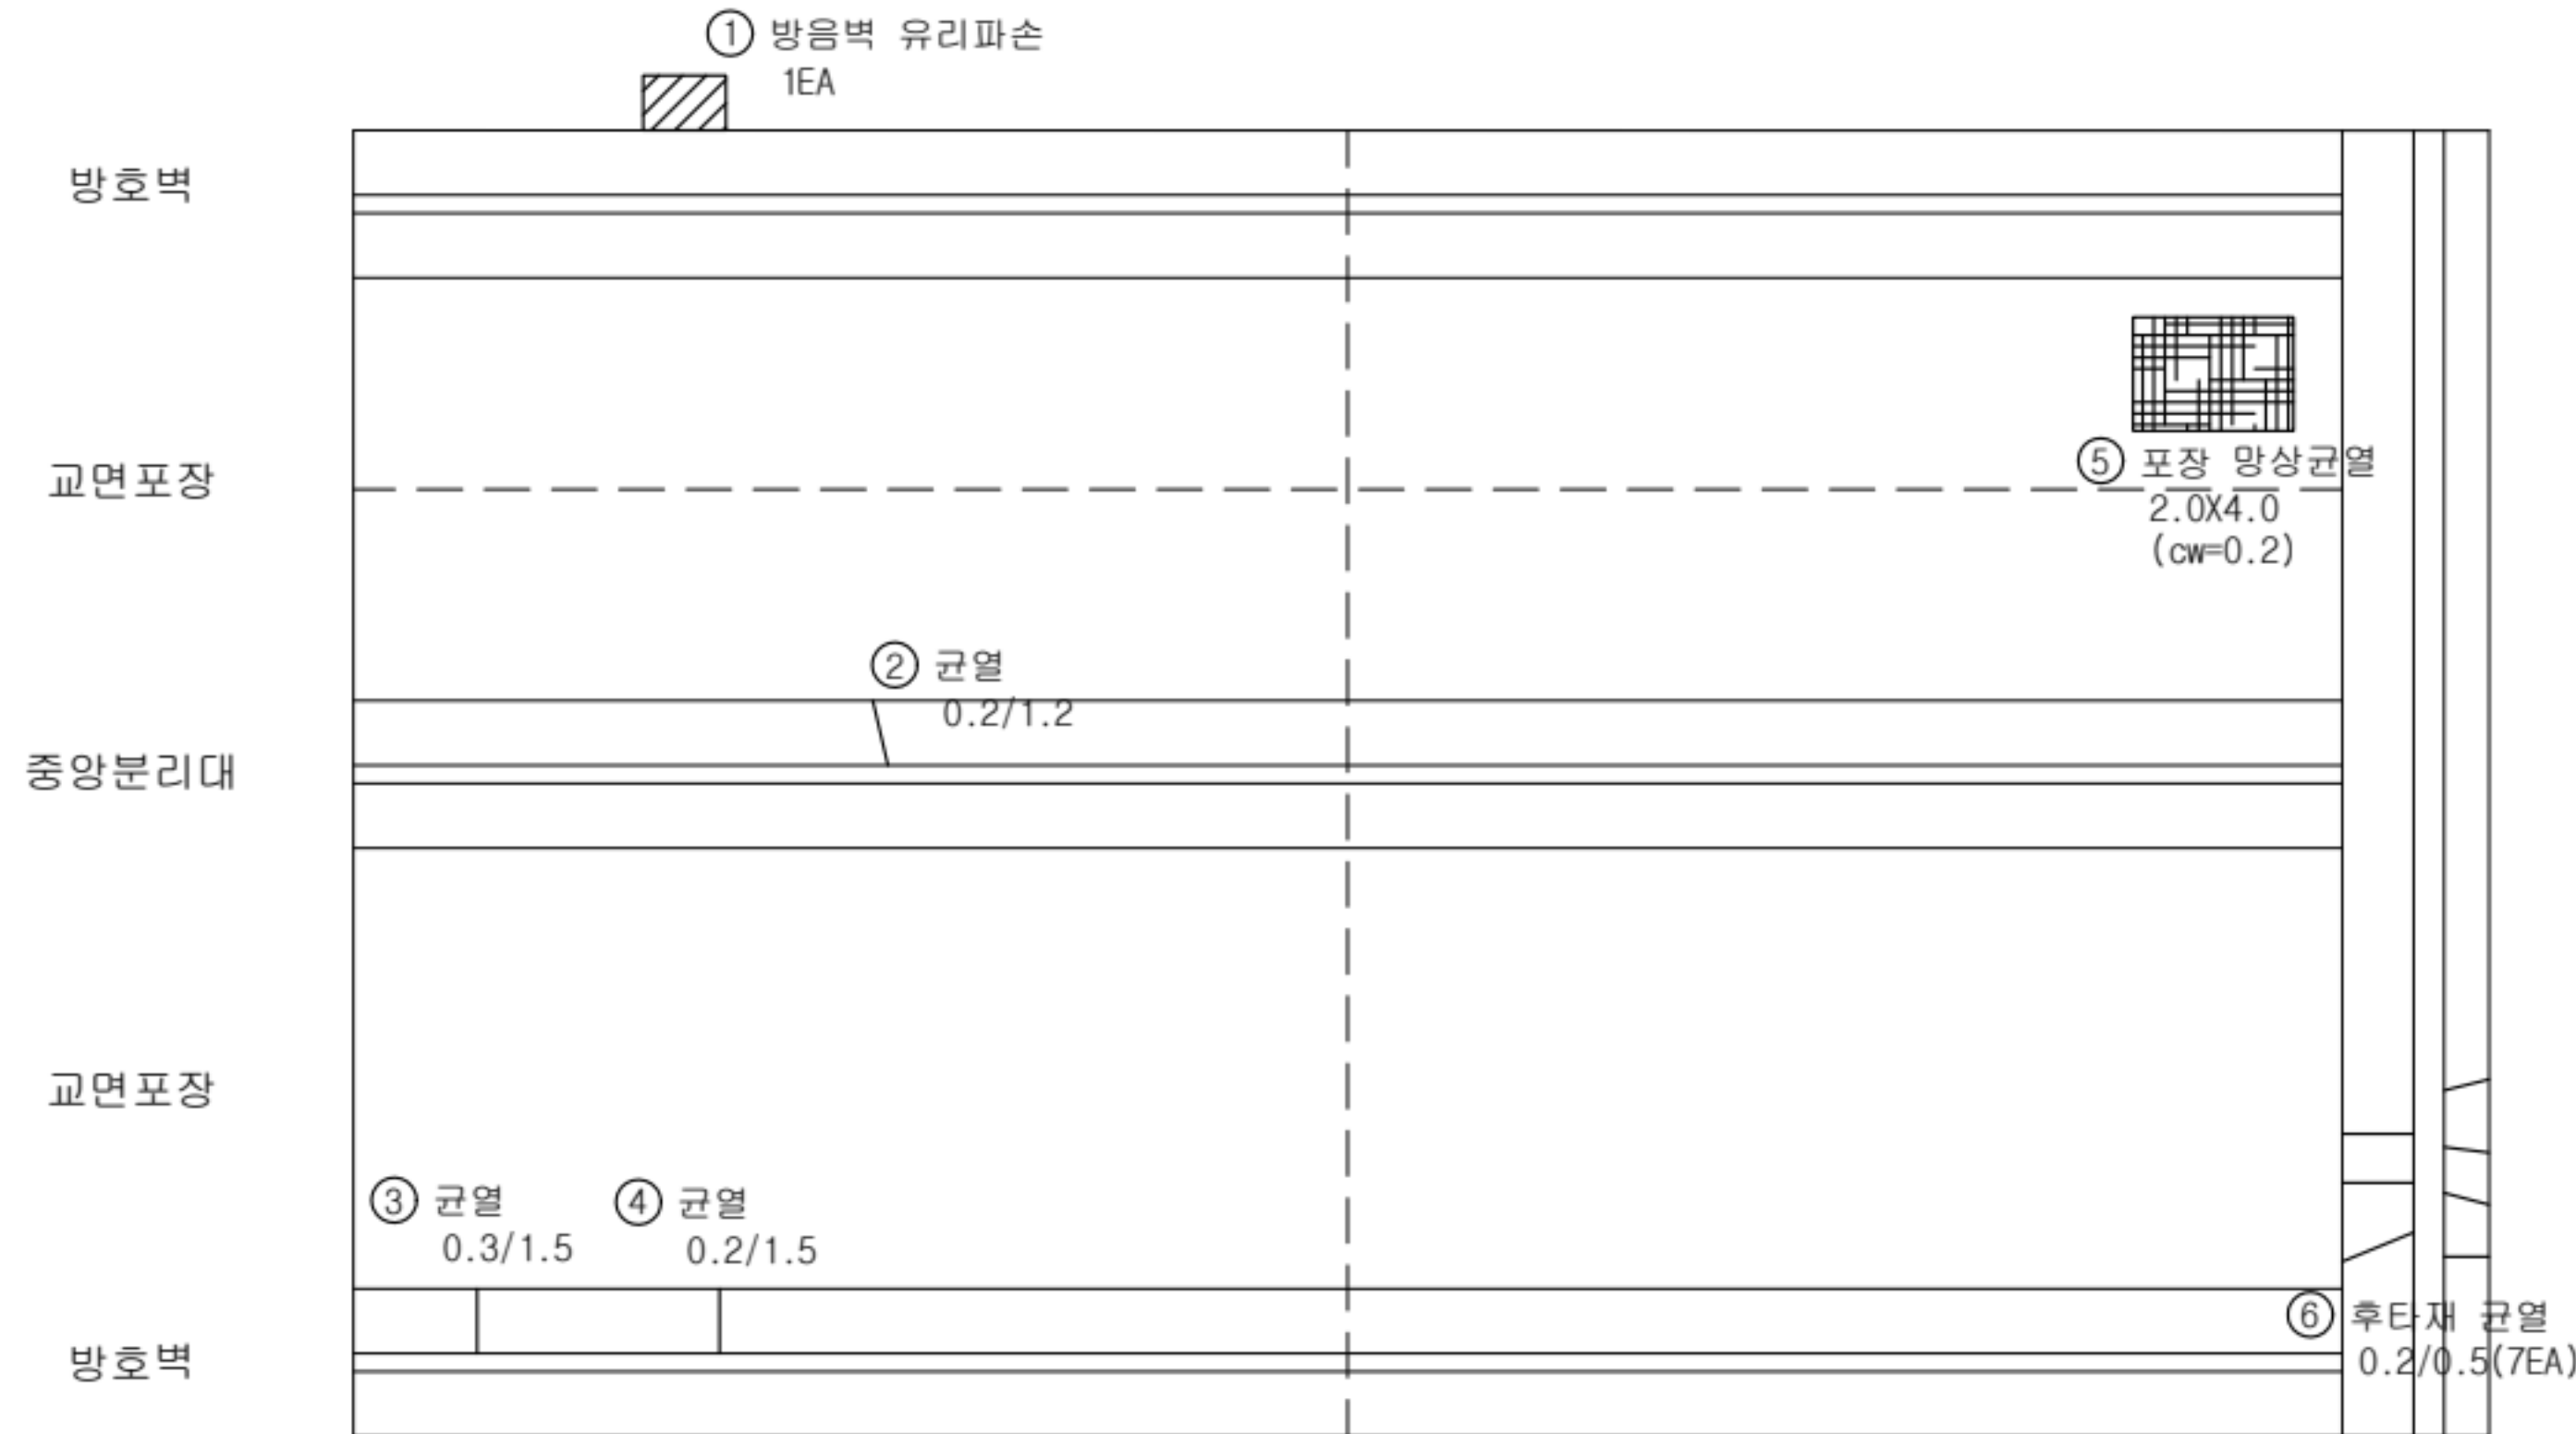
ID : 광시1교 바닥판 상면(S3)

| 번호 | 구분 | 결함 내용 | 손상규모 | | | | | | 비고 |
|---|---|---|---|---|---|---|---|---|---|
| 1 | 신규 | 방음벽 유리파손 | - | - | - | 1 | 1 | EA | - |
| 2 | 신규 | 균열 | 0.2 | - | 1.2 | 1 | 1.2 | m | - |
| 3 | 신규 | 균열 | 0.3 | - | 1.5 | 1 | 1.5 | m | - |
| 4 | 신규 | 균열 | 0.2 | - | 1.5 | 1 | 1.5 | m | - |
| 5 | 신규 | 포장 망상균열 | 0.2 | 2.0 | 4.0 | 1 | 8.0 | m² | - |
| 6 | 신규 | 후타재 균열 | 0.2 | - | 0.5 | 7 | 3.5 | m | - |

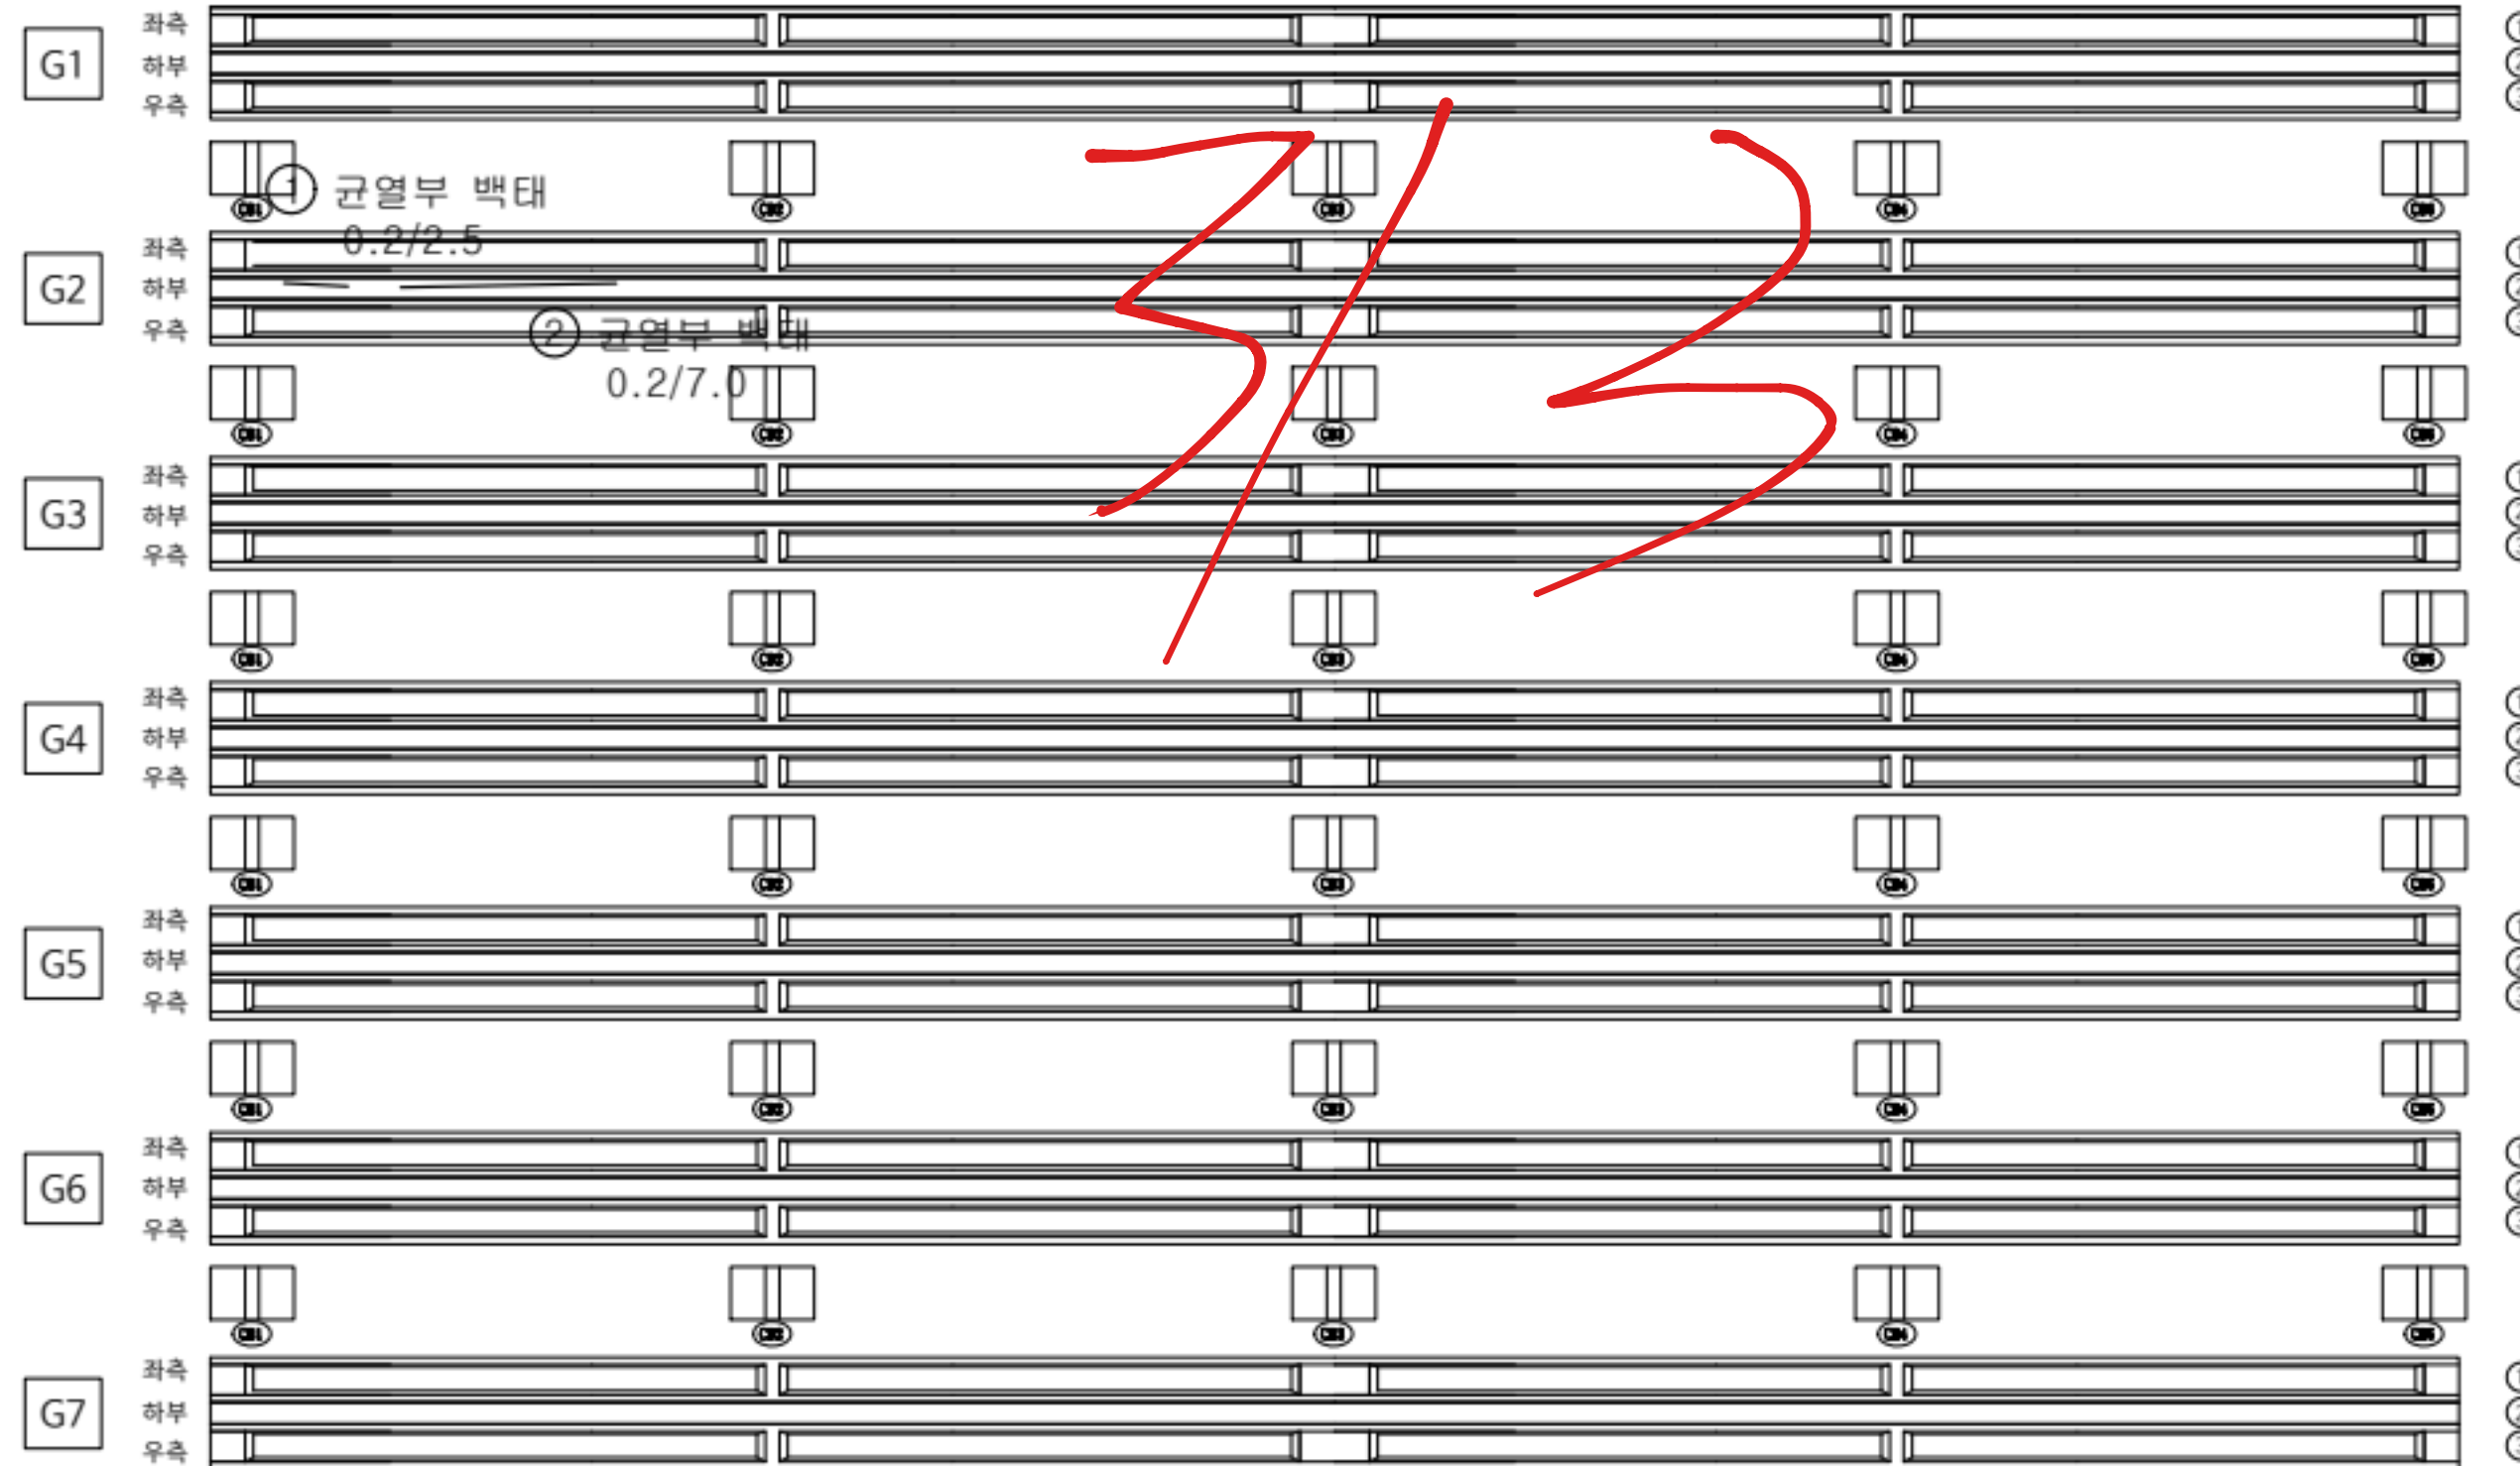
ID : 광시1교 거더 및 가로보(S1)

| 번호 | 구분 | 결함 내용 | 손상 규모 | | | | | | 비고 |
|---|---|---|---|---|---|---|---|---|---|
| 1 | 신규 | 균열부 백태 | 0.2 | - | 2.5 | 1 | 2.5 | m | - |
| 2 | 신규 | 균열부 백태 | 0.2 | - | 7.0 | 1 | 7.0 | m | - |

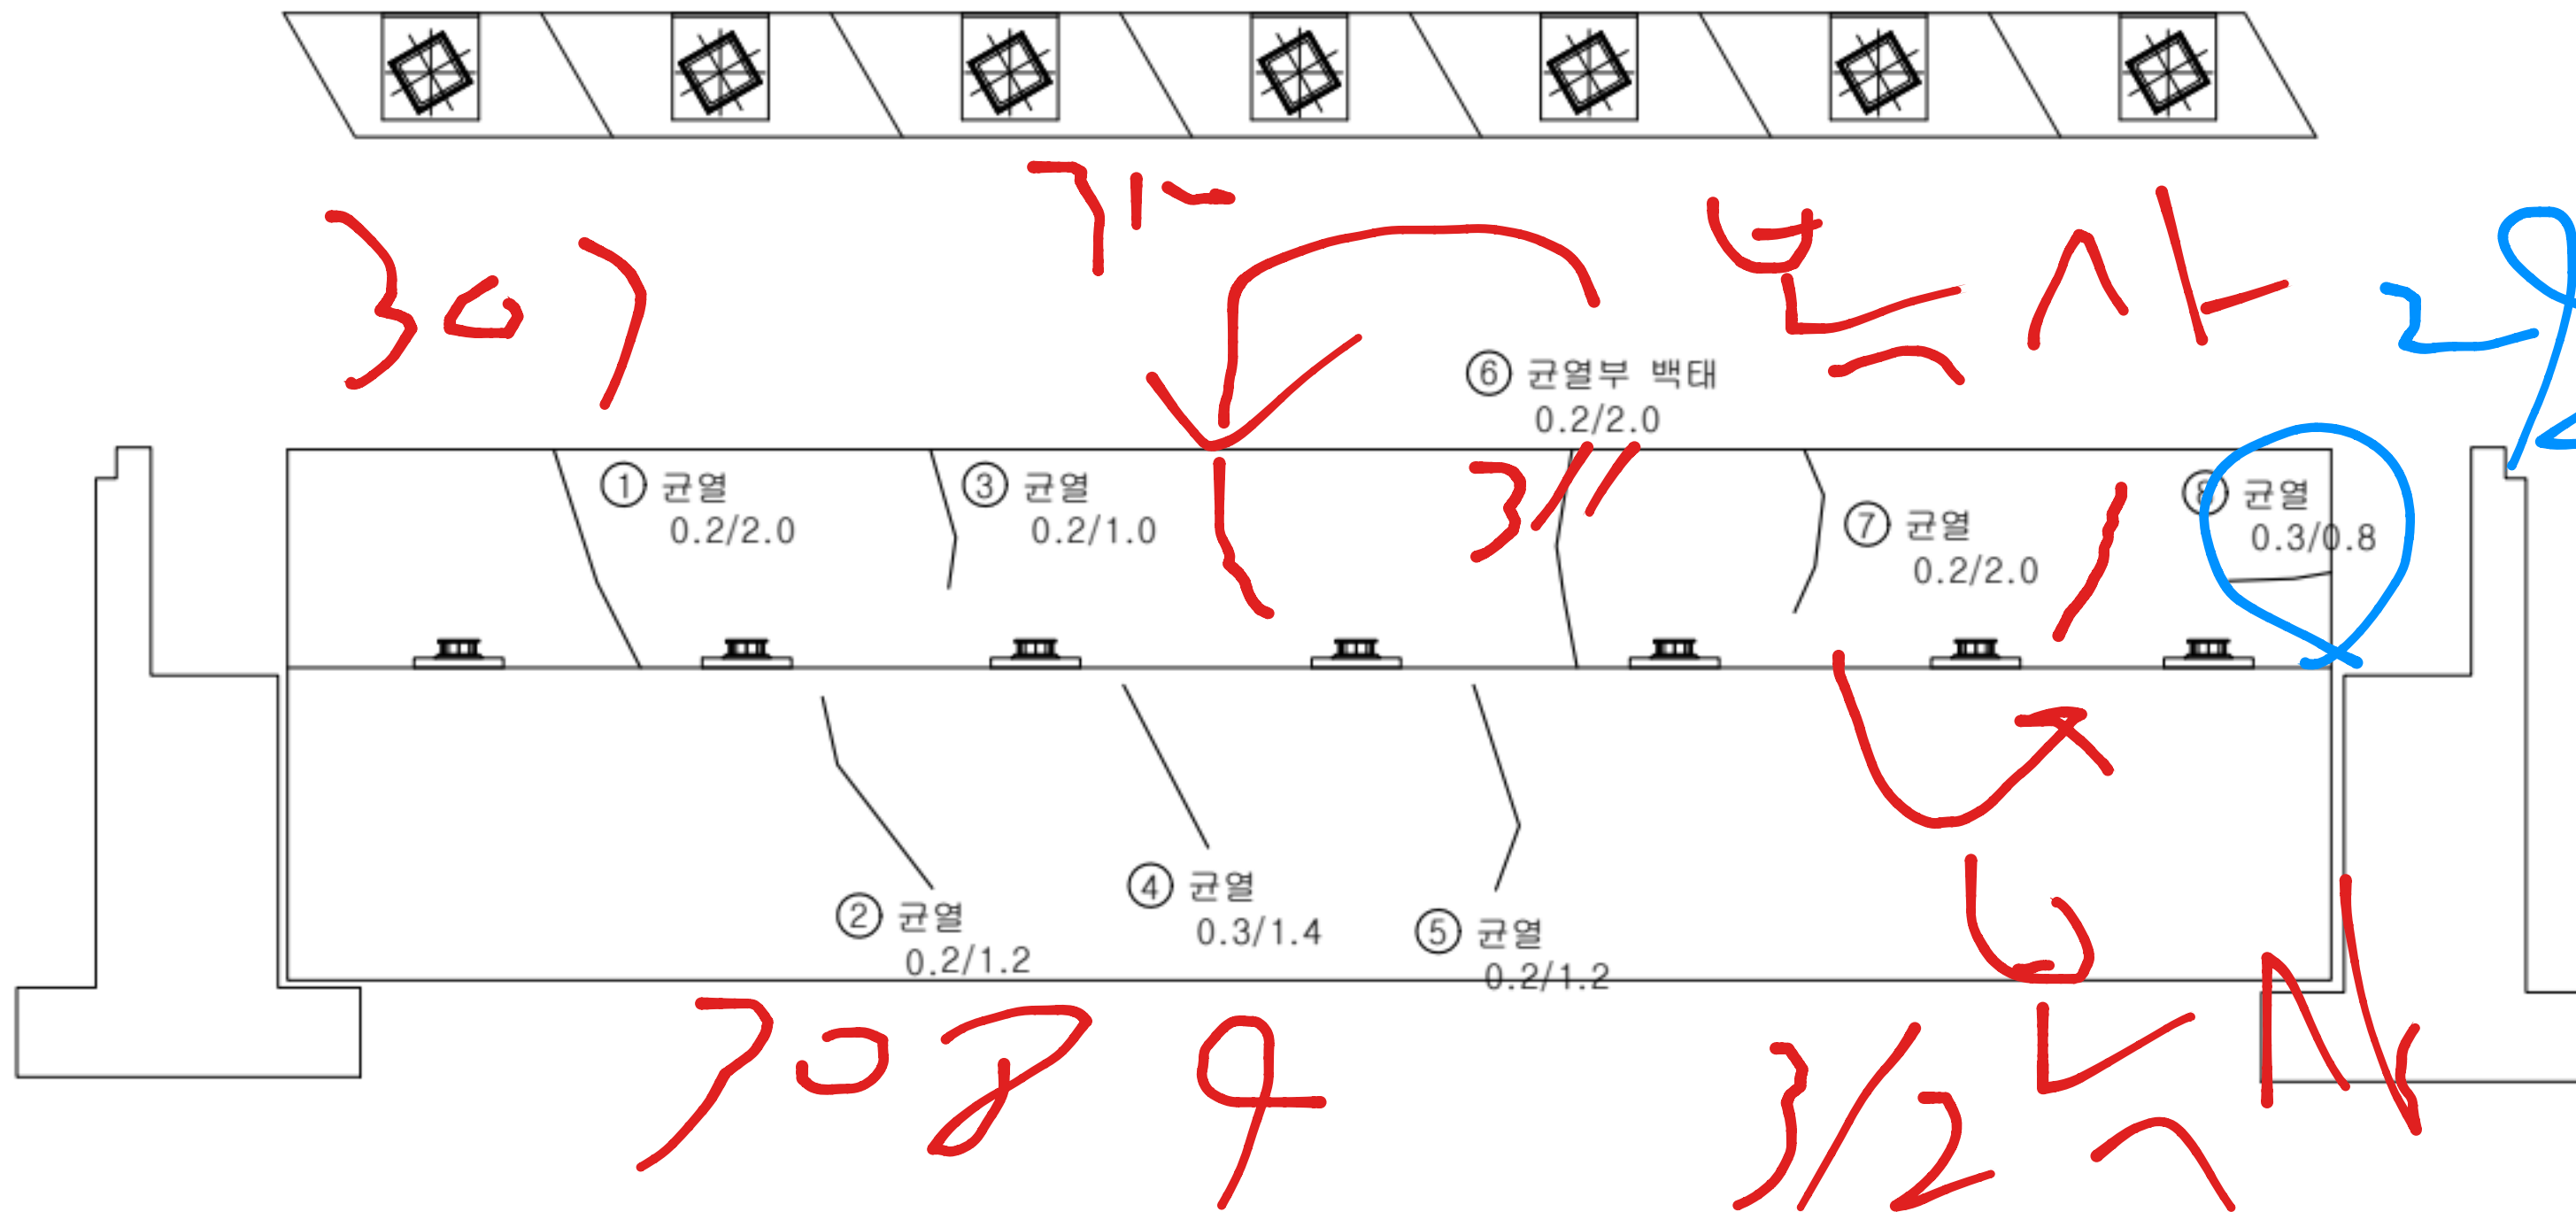
ID : 광시1교 교대(A1)

| 번호 | 구분 | 결함 내용 | 손상 규모 | | | | | | 비고 |
|---|---|---|---|---|---|---|---|---|---|
| 1 | 신규 | 균열 | 0.2 | - | 2.0 | 1 | 2.0 | m | - |
| 2 | 신규 | 균열 | 0.2 | - | 1.2 | 1 | 1.2 | m | - |
| 3 | 신규 | 균열 | 0.2 | - | 1.0 | 1 | 1.0 | m | - |
| 4 | 신규 | 균열 | 0.3 | - | 1.4 | 1 | 1.4 | m | - |
| 5 | 신규 | 균열 | 0.2 | - | 1.2 | 1 | 1.2 | m | - |
| 6 | 신규 | 균열부 백태 | 0.2 | - | 2.0 | 1 | 2.0 | m | - |
| 7 | 신규 | 균열 | 0.2 | - | 2.0 | 1 | 2.0 | m | - |
| 8 | 신규 | 균열 | 0.3 | - | 0.8 | 1 | 0.8 | m | - |

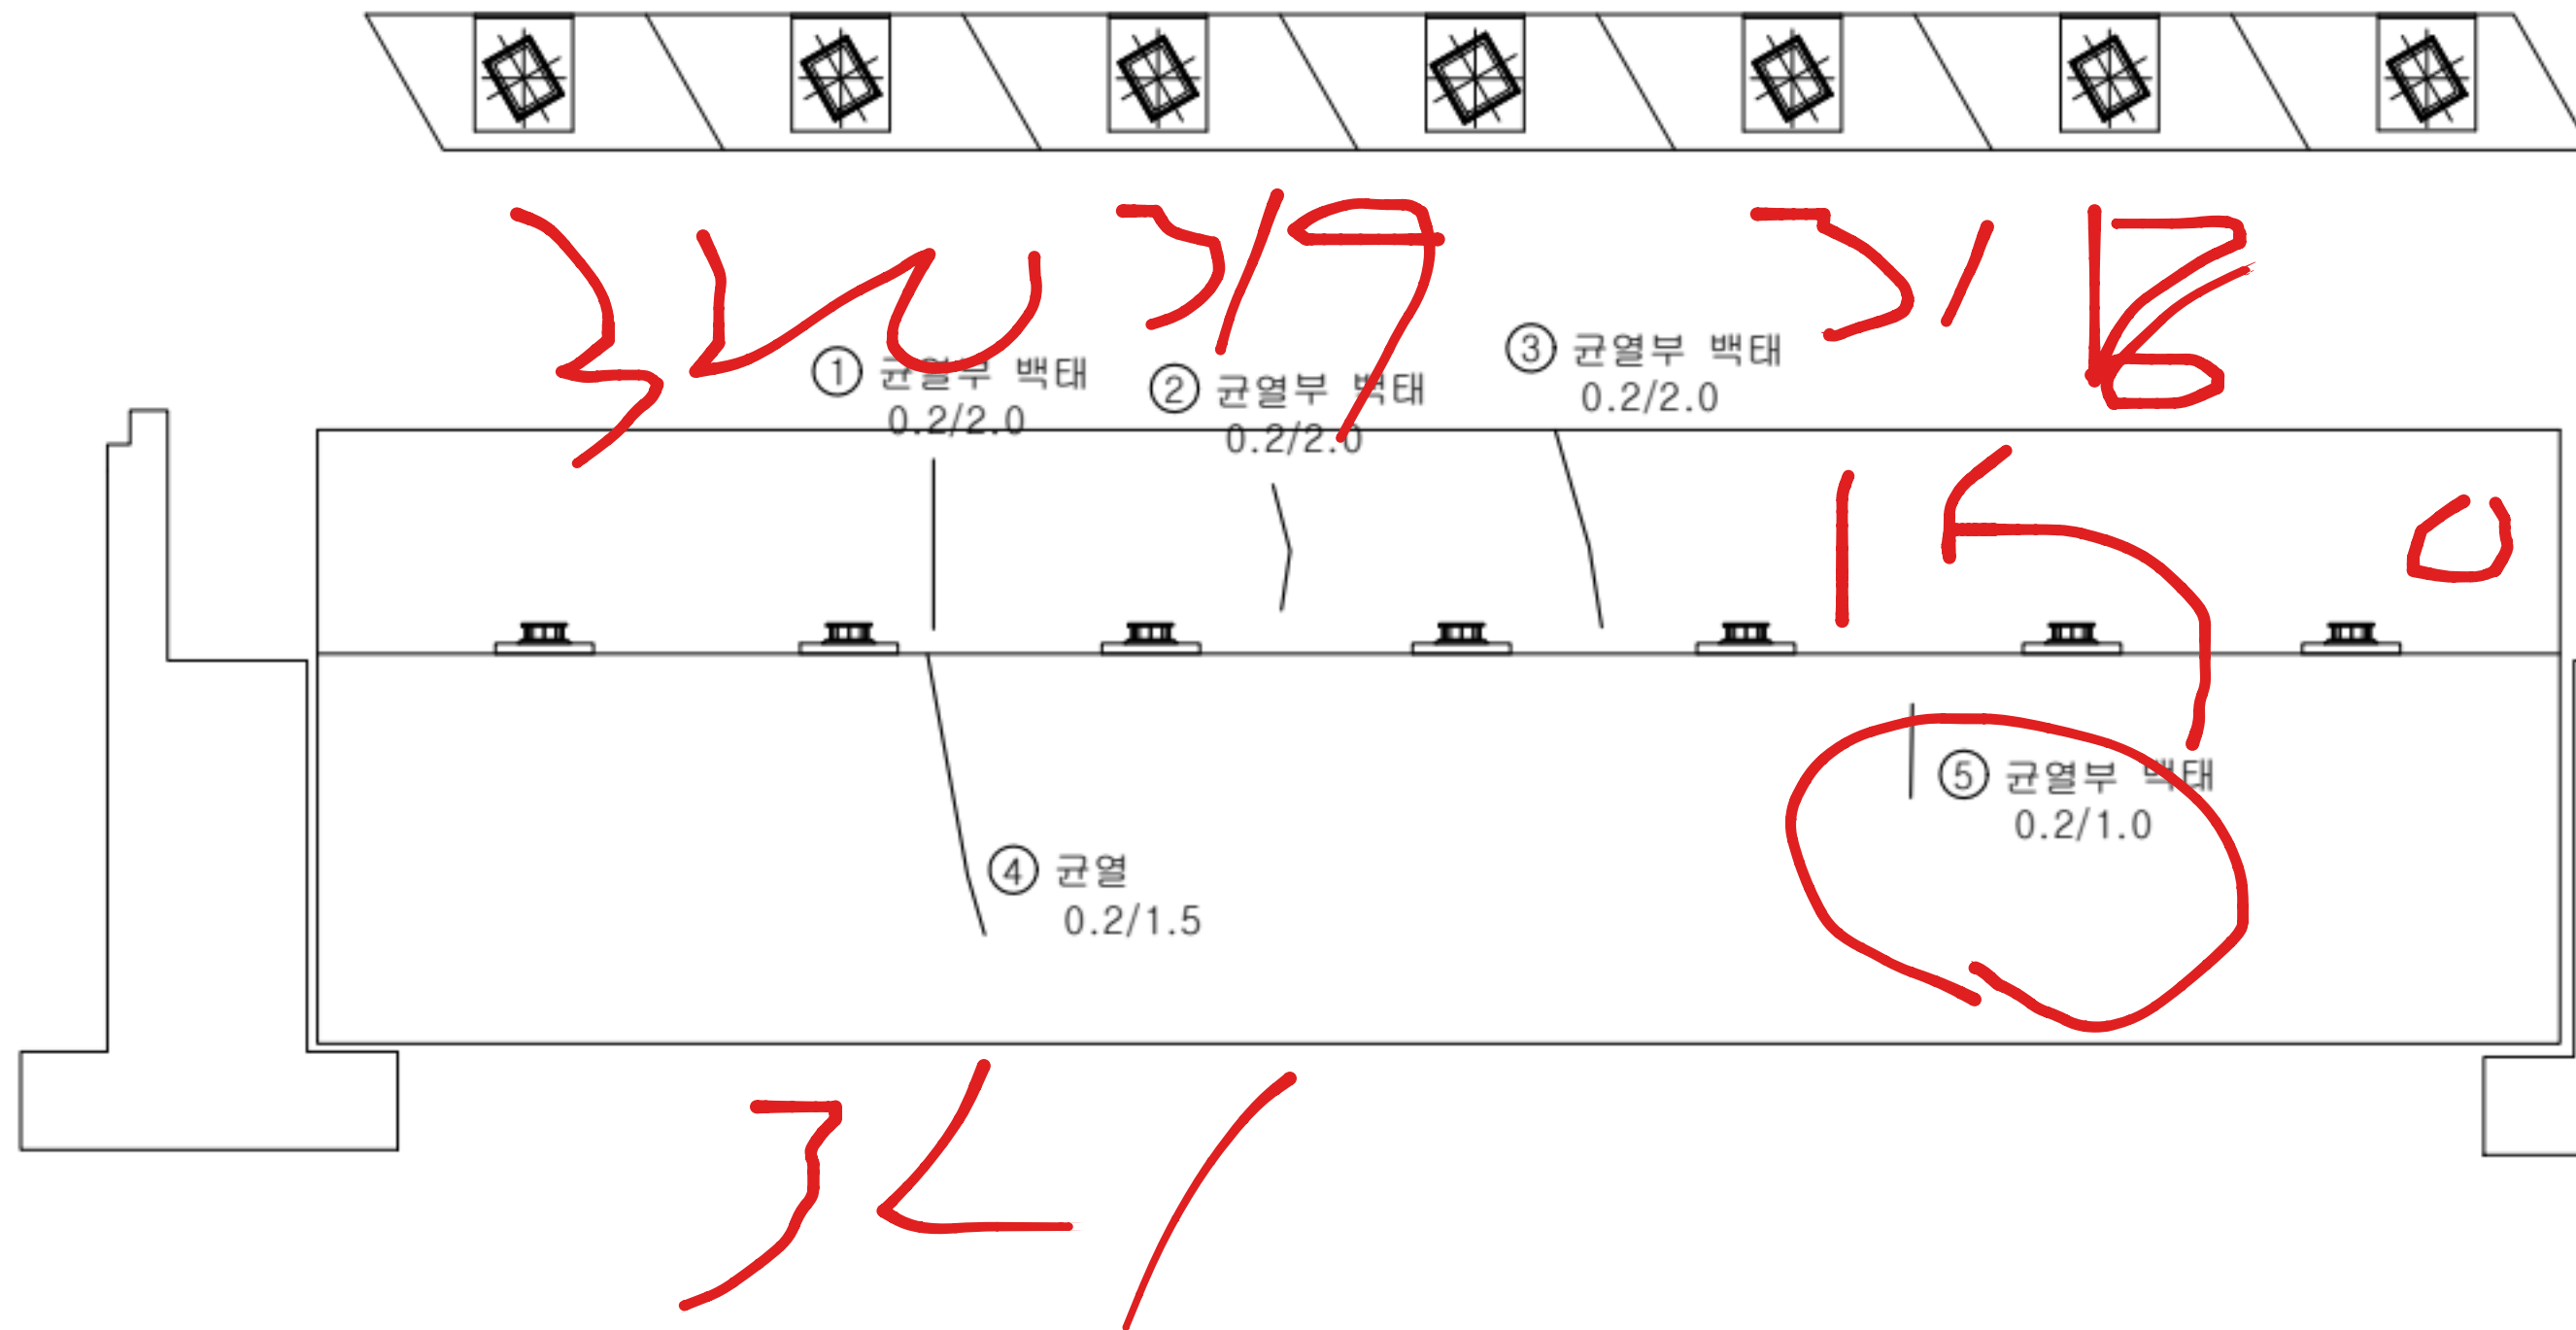
ID : 광시1교 교대(A2)

| 번호 | 구분 | 결함내용 | 손상규모 | | | | | | 비고 |
|---|---|---|---|---|---|---|---|---|---|
| 1 | 신규 | 균열부 백태 | 0.2 | - | 2.0 | 1 | 2.0 | m | - |
| 2 | 신규 | 균열부 백태 | 0.2 | - | 2.0 | 1 | 2.0 | m | - |
| 3 | 신규 | 균열부 백태 | 0.2 | - | 2.0 | 1 | 2.0 | m | - |
| 4 | 신규 | 균열 | 0.2 | - | 1.5 | 1 | 1.5 | m | - |
| 5 | 신규 | 균열부 백태 | 0.2 | - | 1.0 | 1 | 1.0 | m | - |

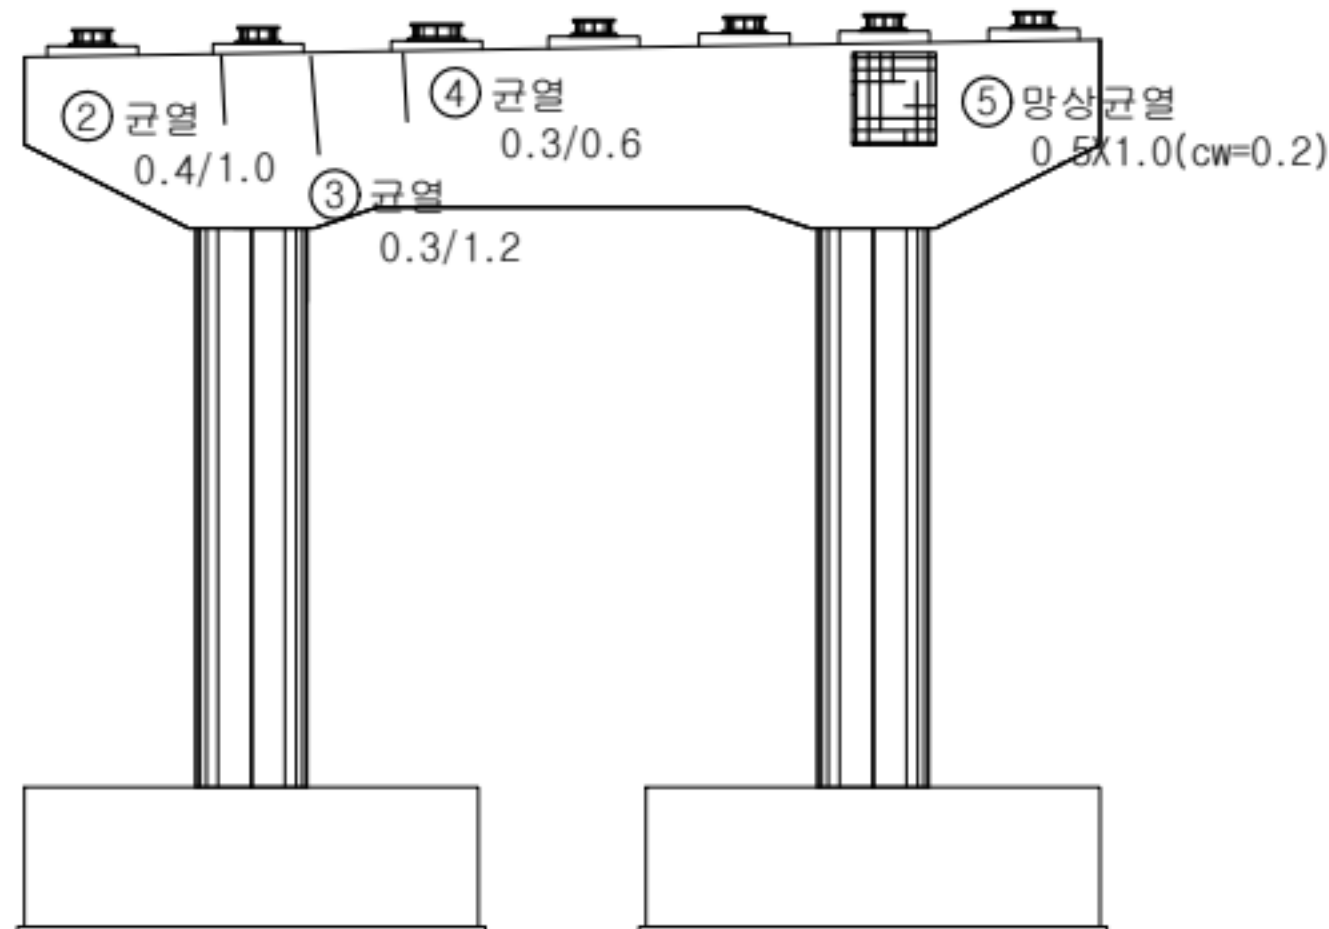
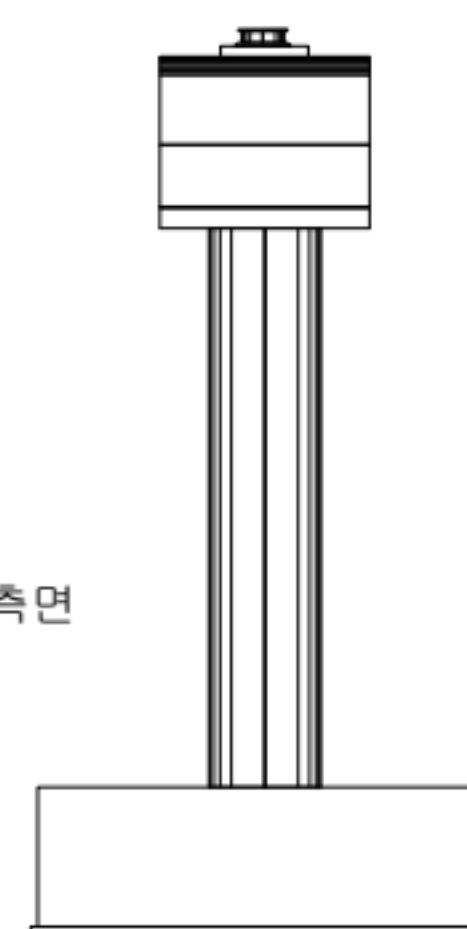
ID : 광시1교 교각(P2)

| 번호 | 구분 | 결함 내용 | 손상규모 | | | | | | 비고 |
|---|---|---|---|---|---|---|---|---|---|
| 1 | 신규 | 파손 | - | 0.1 | 0.1 | 1 | 0.01 | m² | - |
| 2 | 신규 | 균열 | 0.4 | - | 1.0 | 1 | 1.0 | m | - |
| 3 | 신규 | 균열 | 0.3 | - | 1.2 | 1 | 1.2 | m | - |
| 4 | 신규 | 균열 | 0.3 | - | 0.6 | 1 | 0.6 | m | - |
| 5 | 신규 | 망상균열 | 0.2 | 0.5 | 1.0 | 1 | 0.5 | m² | - |
