## 5. 구룡천교(익산방향)

| 용역명 | 서부내륙고속도로 2025년 시설물 정기안전점검 용역(하반기) |
| 시설물명 | 구룡천교(익산방향) |
| 점검일시 | 2025. 07 ~ 2025. 12 |

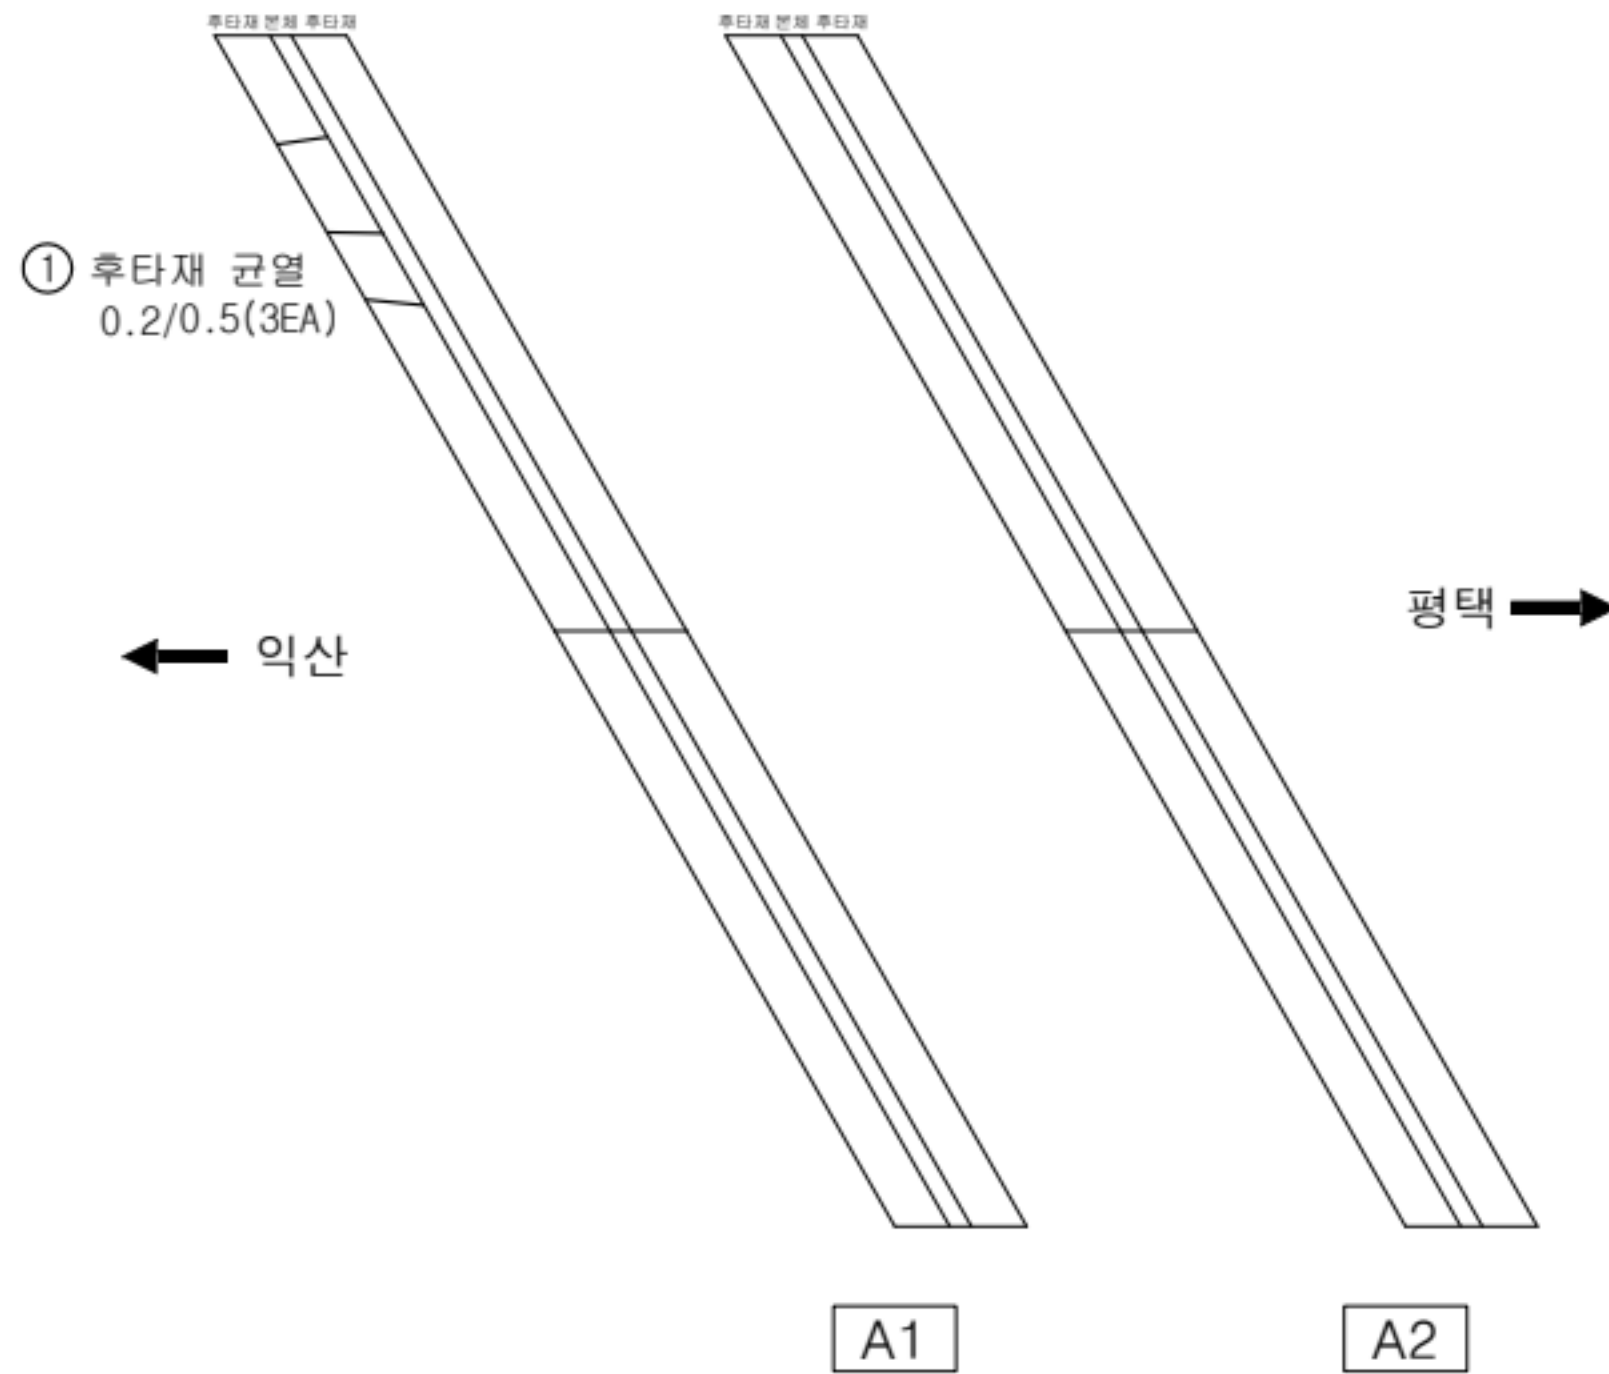
ID : 구룡천교(익산방향) 신축이음장치

| 번호 | 구분 | 결함내용 | 손상규모 | | | | | | 비고 |
|---|---|---|---|---|---|---|---|---|---|
| 1 | 신규 | 후타재 균열 | 0.2 | - | 0.5 | 3 | 1.5 | m | - |

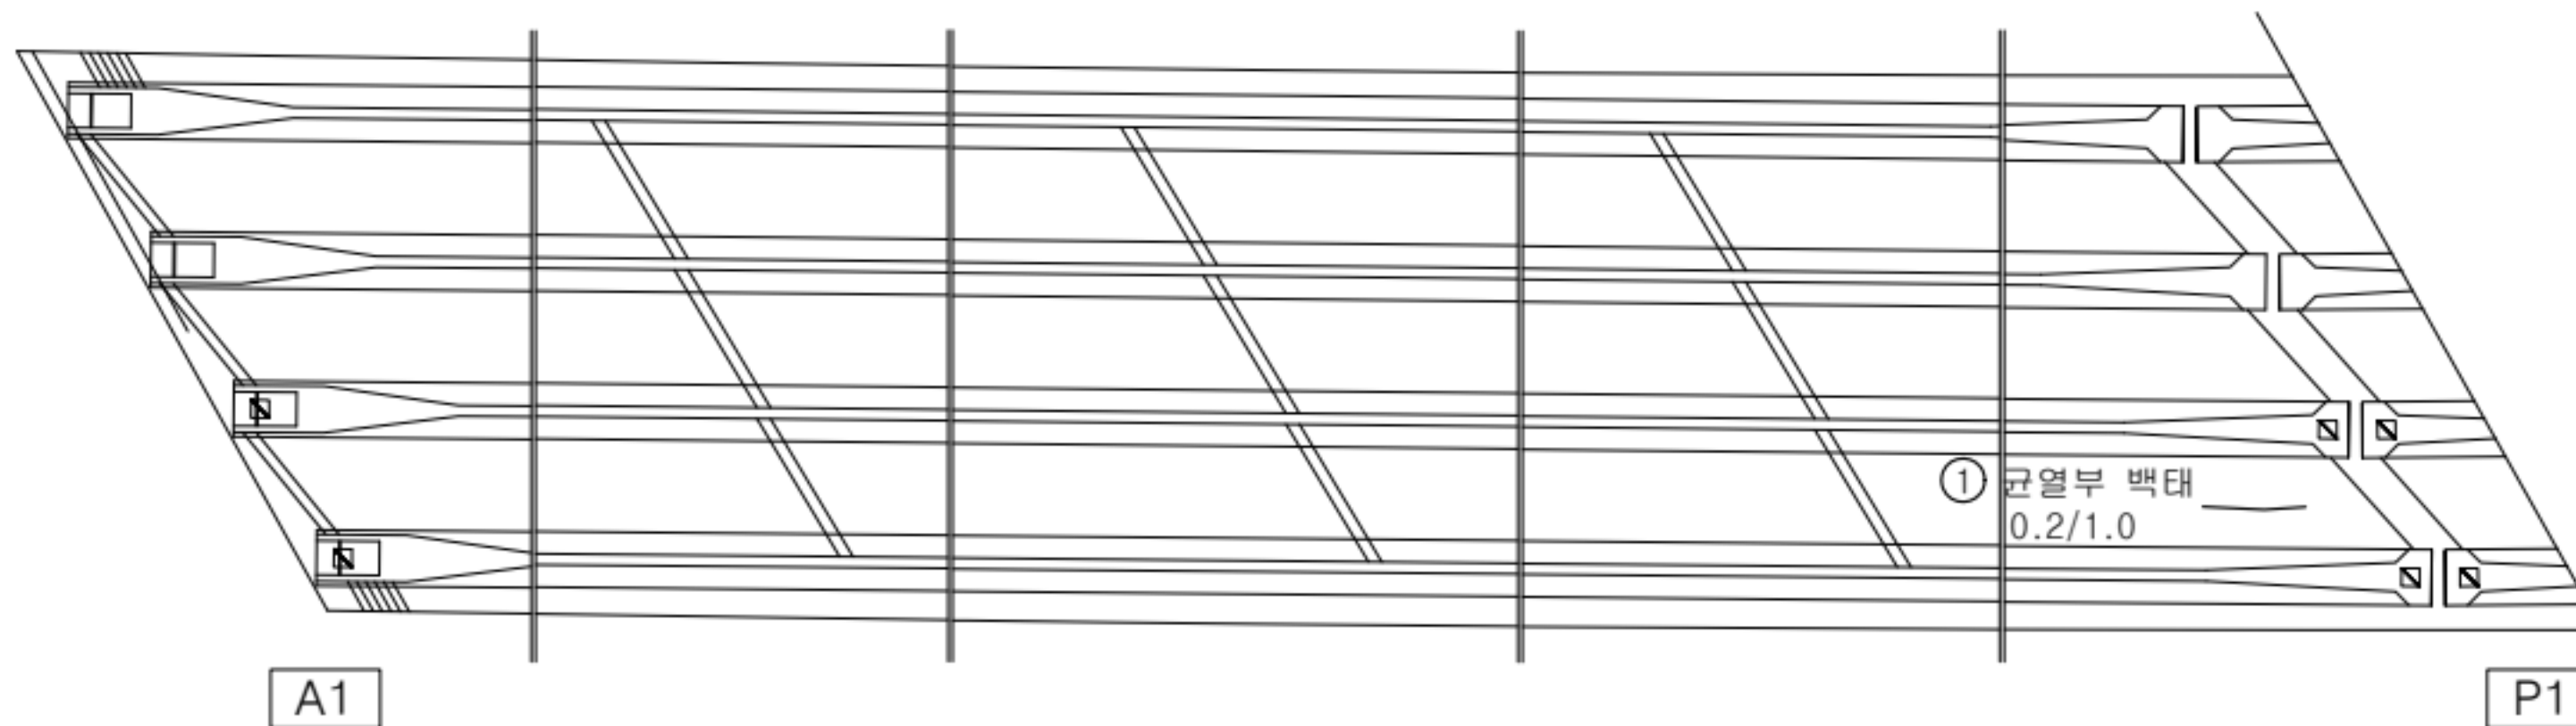
ID : 구룡천교(익산방향) 바닥판 하면(S1)

| 번호 | 구분 | 결함 내용 | 손상규모 | | | | | | 비고 |
|---|---|---|---|---|---|---|---|---|---|
| 1 | 신규 | 균열부 백태 | 0.2 | - | 1.0 | 1 | 1.0 | m | - |

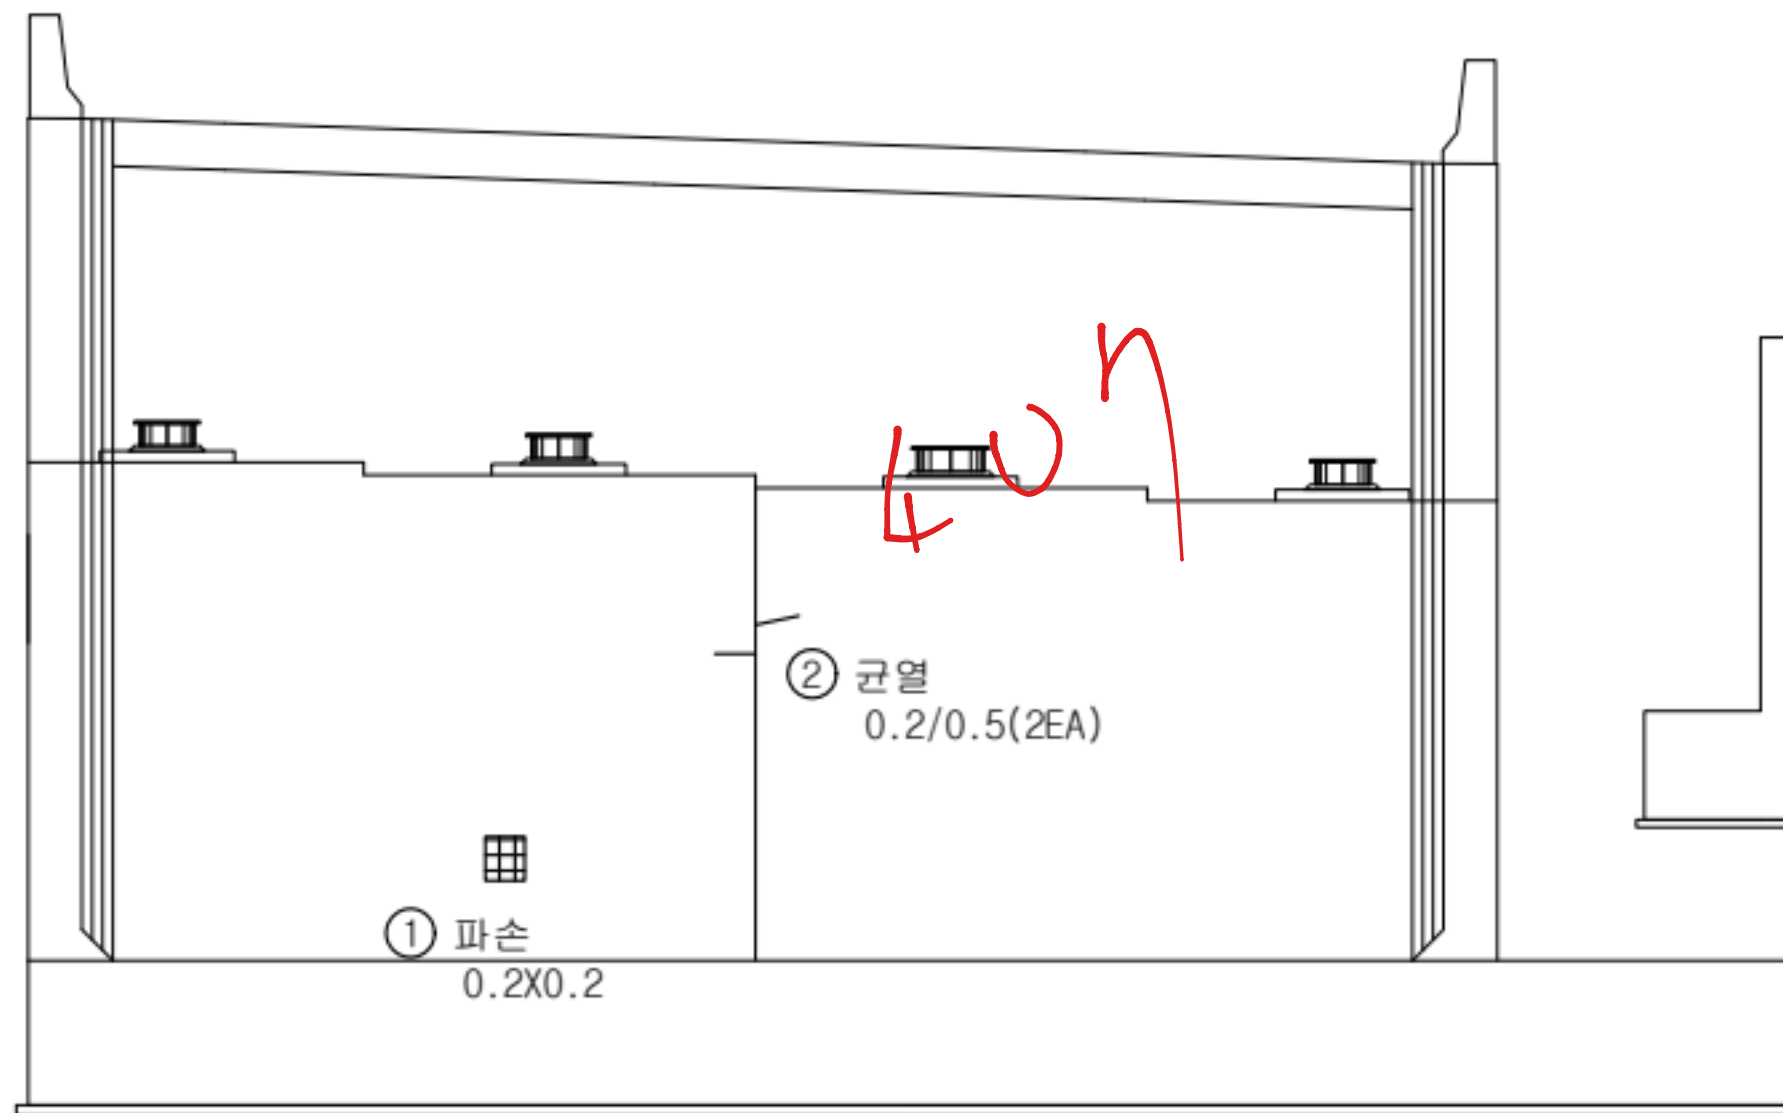
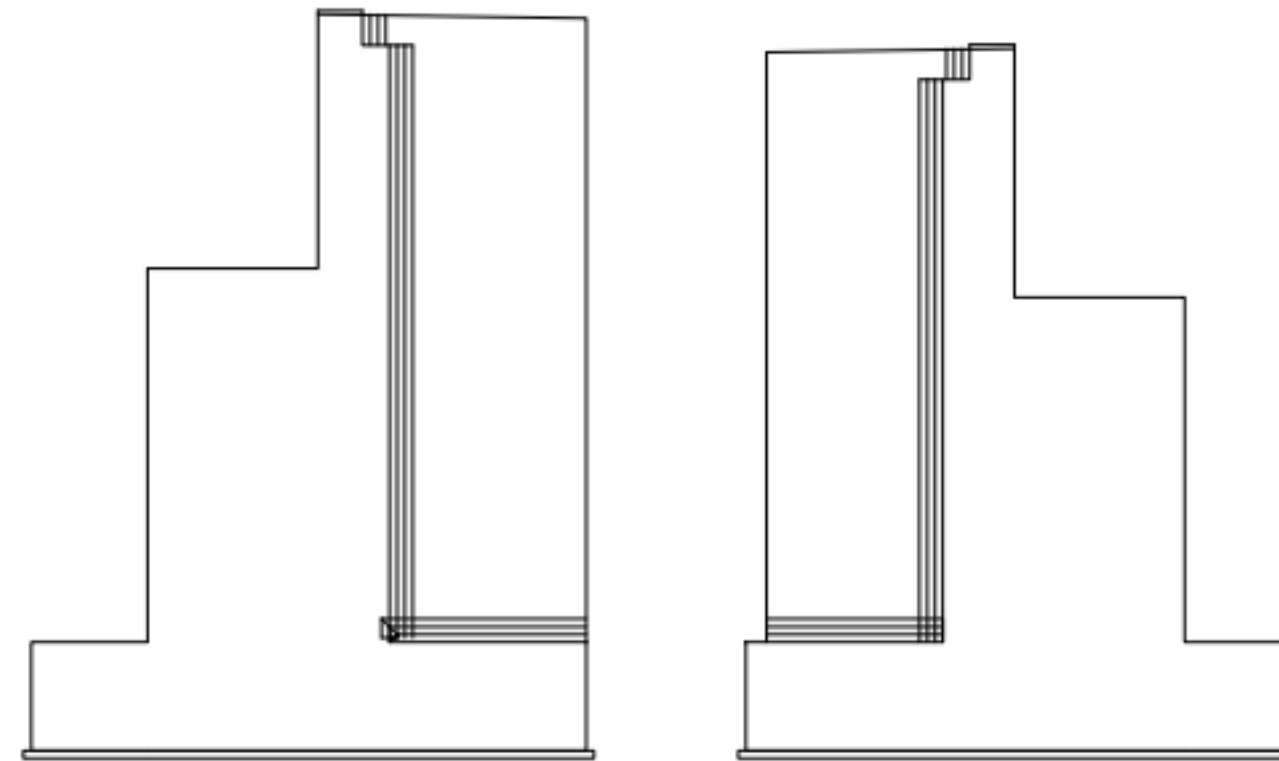
ID : 구룡천교(익산방향) 교대(A1)

| 번호 | 구분 | 결함 내용 | 손상규모 | | | | | | 비고 |
|---|---|---|---|---|---|---|---|---|---|
| 1 | 신규 | 파손 | - | 0.2 | 0.2 | 1 | 0.04 | m² | - |
| 2 | 신규 | 균열 | 0.2 | - | 0.5 | 2 | 1.0 | m | - |

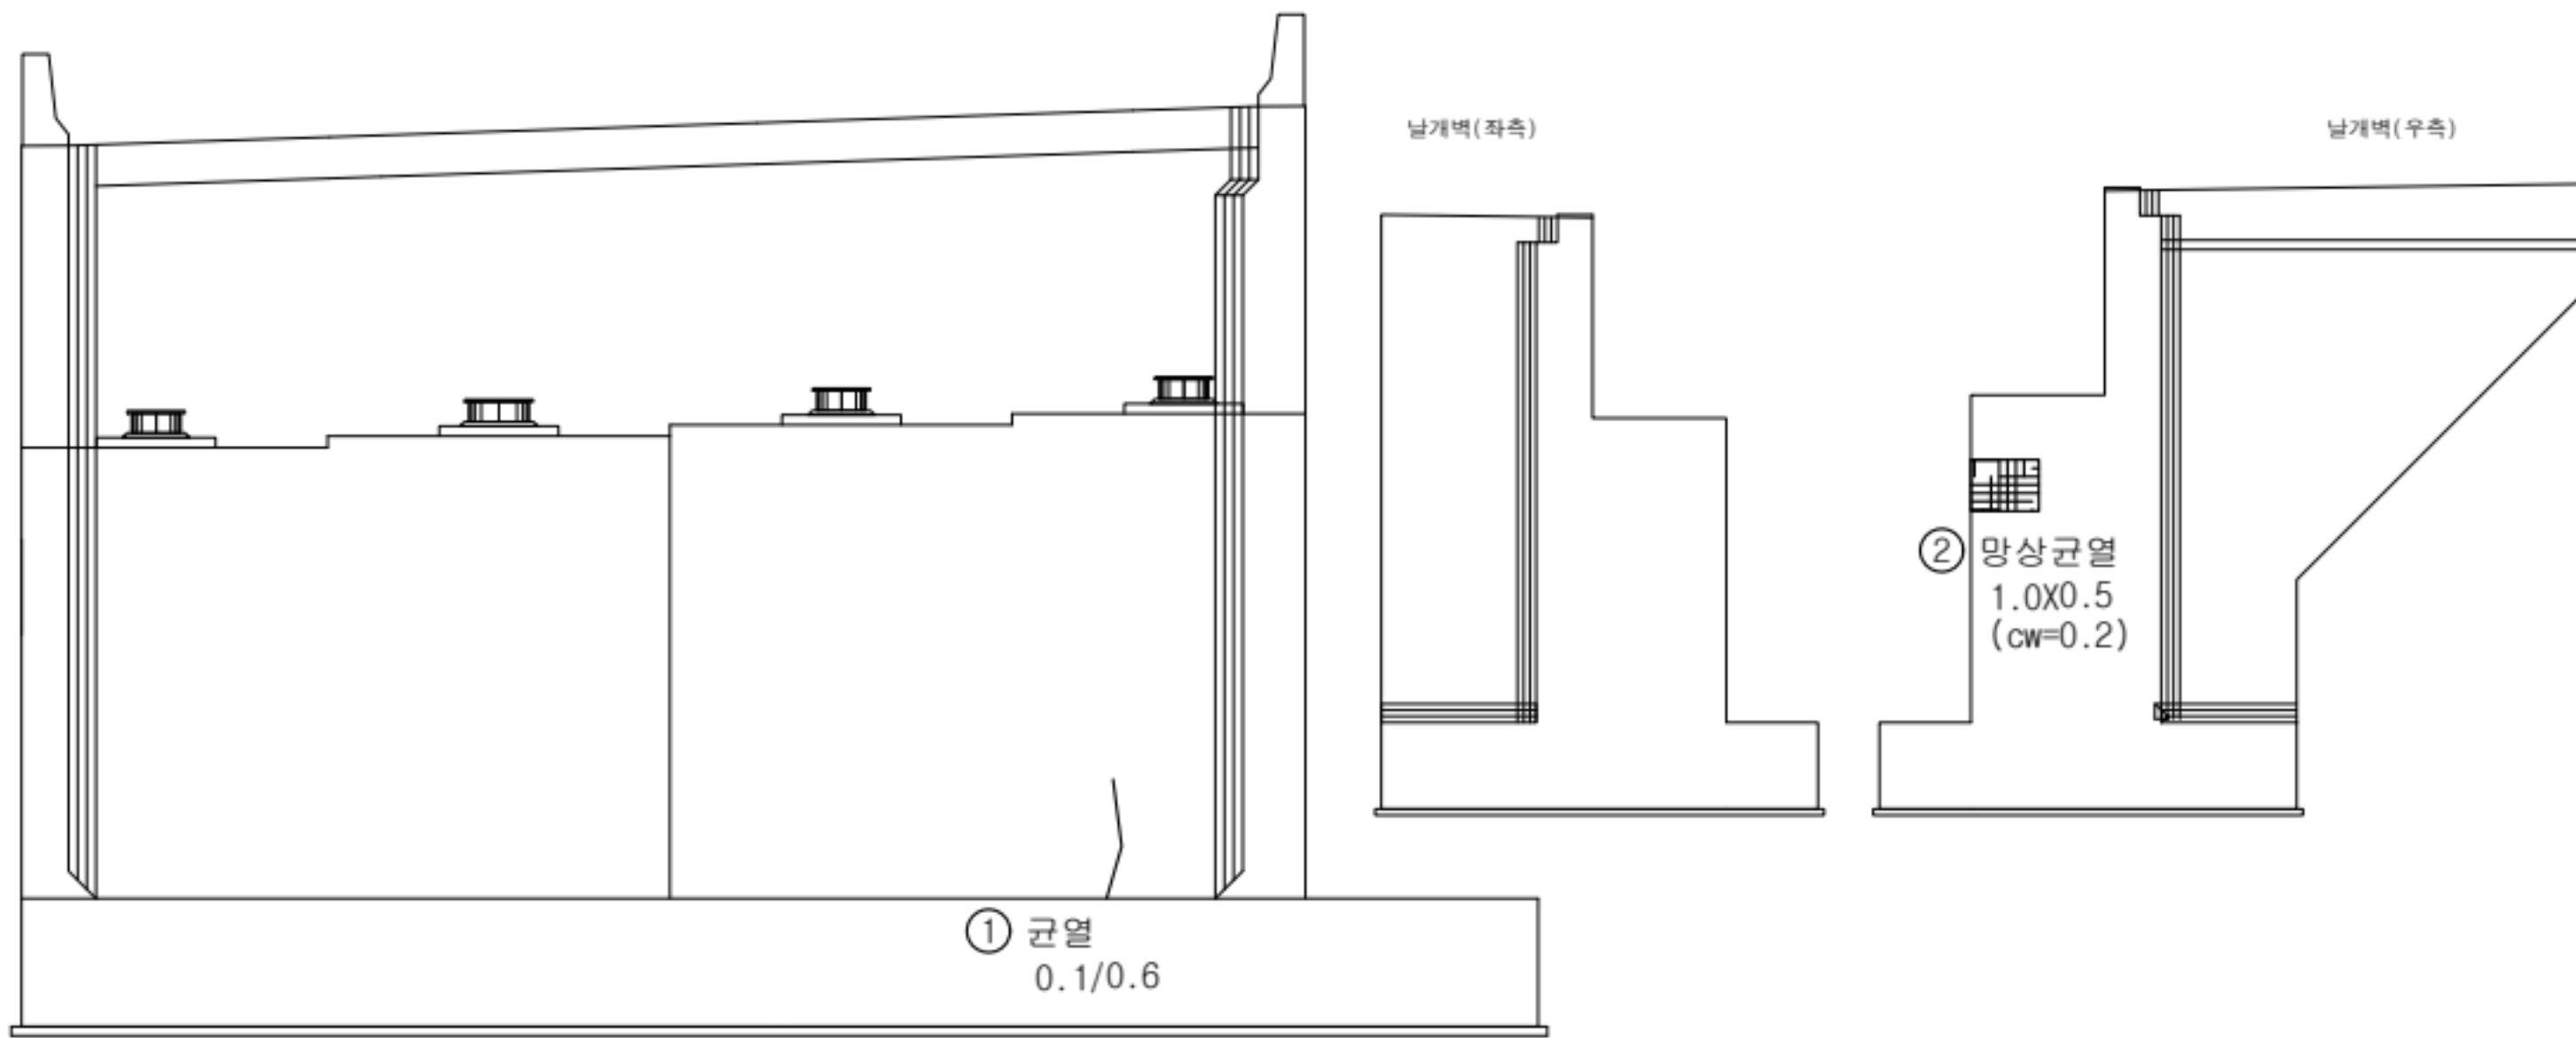
ID : 구룡천교(익산방향) 교대(A2)

| 번호 | 구분 | 결함내용 | 손상규모 | | | | | | 비고 |
|---|---|---|---|---|---|---|---|---|---|
| 1 | 신규 | 균열 | 0.1 | - | 0.6 | 1 | 0.6 | m | - |
| 2 | 신규 | 망상균열 | 0.2 | 1.0 | 0.5 | 1 | 0.5 | m' | - |
