## 5. 구룡천교(익산방향)

ID : 구룡천교(익산방향) 바닥판 상면(S1)

| 용역명 | 서부내륙고속도로 2025년 시설물 정기안전점검 용역(하반기) |

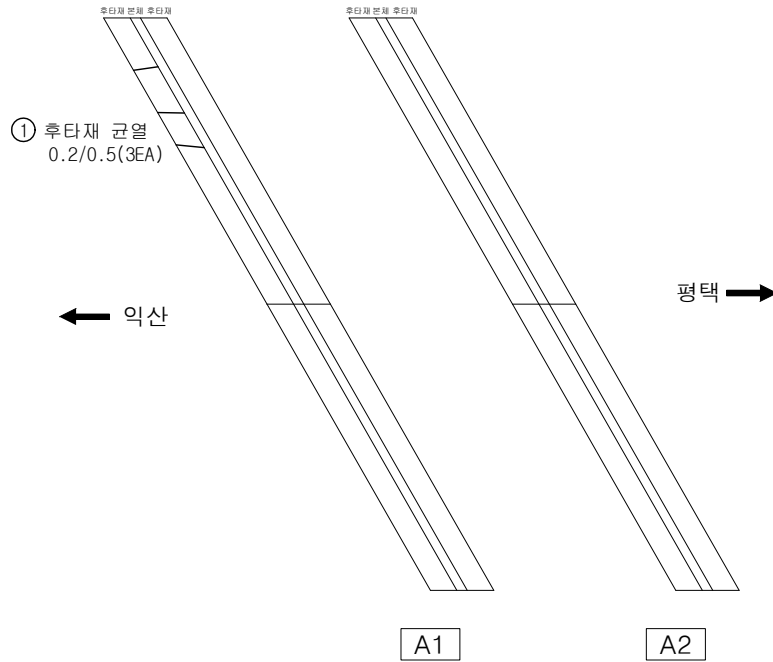
ID : 구룡천교(익산방향) 신축이음장치

| 번호 | 구분 | 결함내용 | 손상규모 | | | | | | 비고 |
|---|---|---|---|---|---|---|---|---|---|
| 1 | 신규 | 후타재 균열 | 0.2 | - | 0.5 | 3 | 1.5 | m | - |

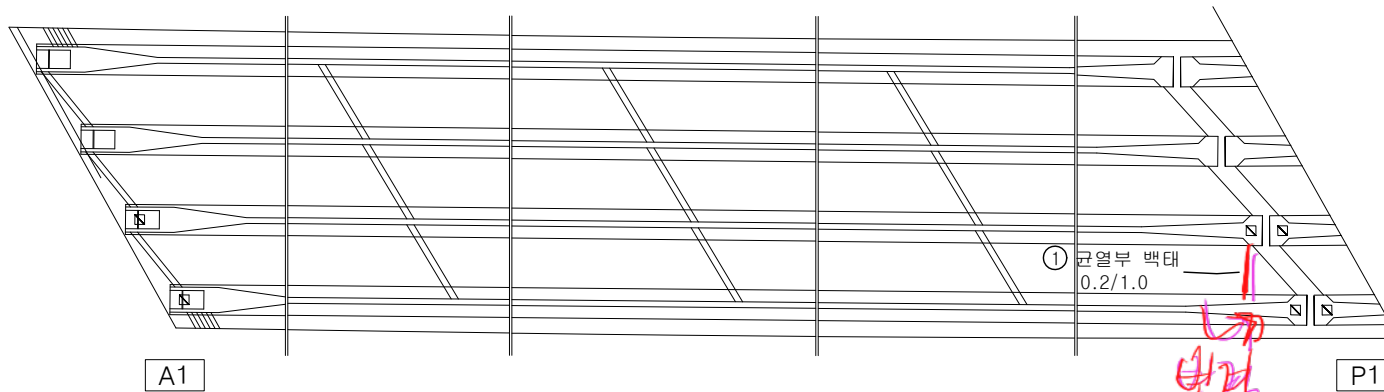
ID : 구룡천교(익산방향) 바닥판 하면(S1)

| 번호 | 구분 | 결함 내용 | 손상규모 | | | | | | 비고 |
|---|---|---|---|---|---|---|---|---|---|
| 1 | 신규 | 균열부 백태 | 0.2 | - | 1.0 | 1 | 1.0 | m | - |

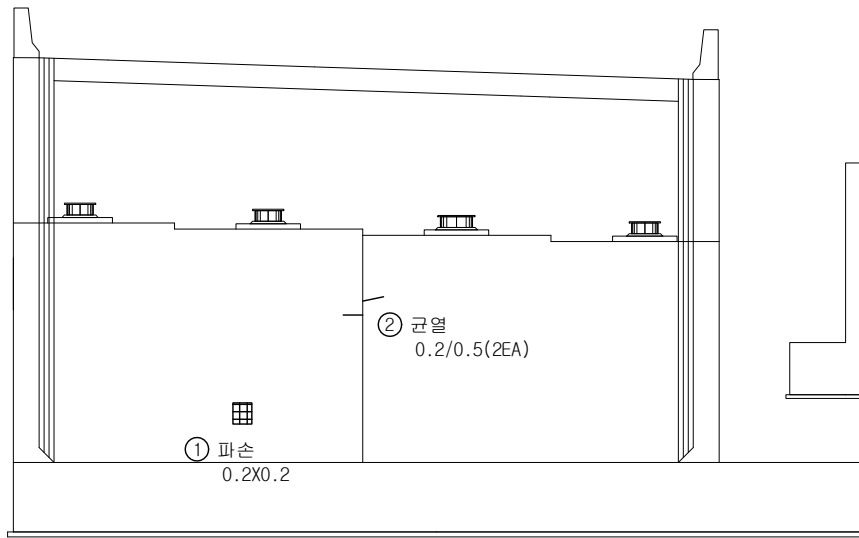
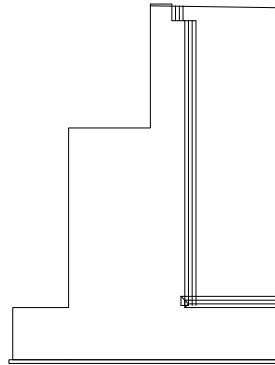
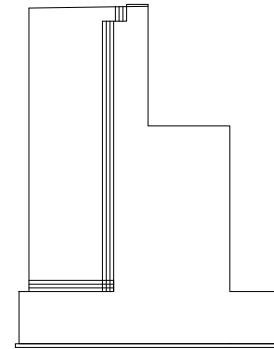
ID : 구룡천교(익산방향) 교대(A1)

| 번호 | 구분 | 결함 내용 | 손상규모 | | | | | | 비고 |
|---|---|---|---|---|---|---|---|---|---|
| 1 | 신규 | 파손 | - | 0.2 | 0.2 | 1 | 0.04 | m <sup>2</sup> | - |
| 2 | 신규 | 균열 | 0.2 | - | 0.5 | 2 | 1.0 | m | - |

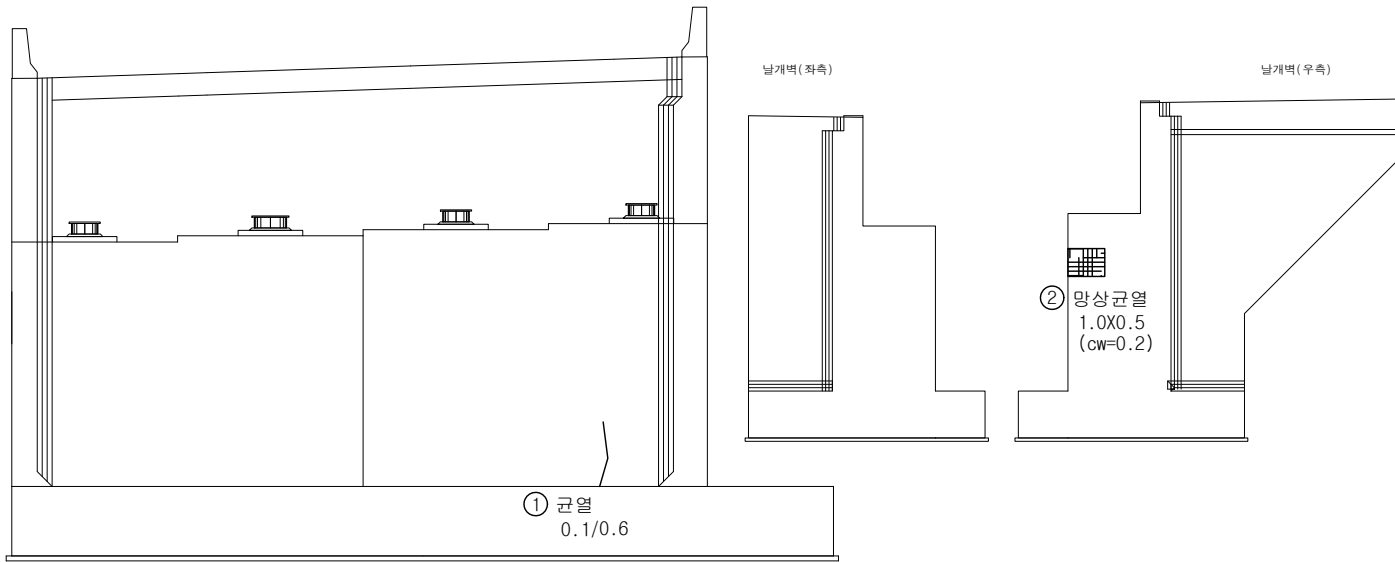
ID : 구룡천교(익산방향) 교대(A2)

| 번호 | 구분 | 결함 내용 | 손상규모 | | | | | | 비고 |
|---|---|---|---|---|---|---|---|---|---|
| 1 | 신규 | 균열 | 0.1 | - | 0.6 | 1 | 0.6 | m | - |
| 2 | 신규 | 망상균열 | 0.2 | 1.0 | 0.5 | 1 | 0.5 | m² | - |
