## 5. 구룡천교(익산방향)

| 용역명 | 서부내륙고속도로 2025년 시설물 정기안전점검 용역(하반기) |
| 시설물명 | 구룡천교(익산방향) |

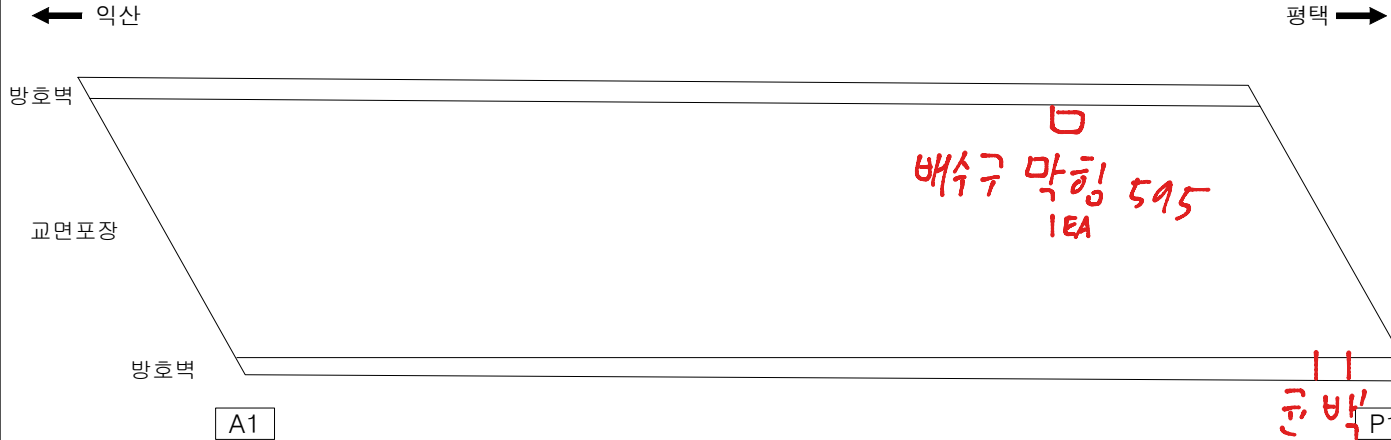
ID : 구룡천교(익산방향) 바닥판 상면(S1)

정수구 막힘

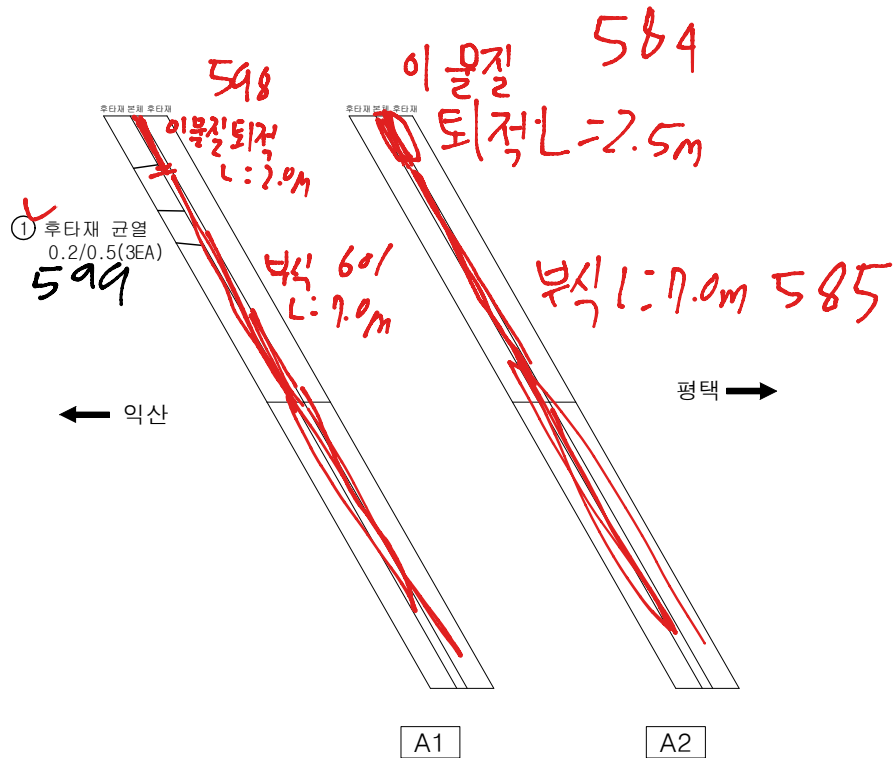
ID : 구룡천교(익산방향) 신축이음장치

| 번호 | 구분 | 결함 내용 | 손상규모 | | | | | | 비고 |
|---|---|---|---|---|---|---|---|---|---|
| 1 | 신규 | 후타재 균열 | 0.2 | - | 0.5 | 3 | 1.5 | m | - |

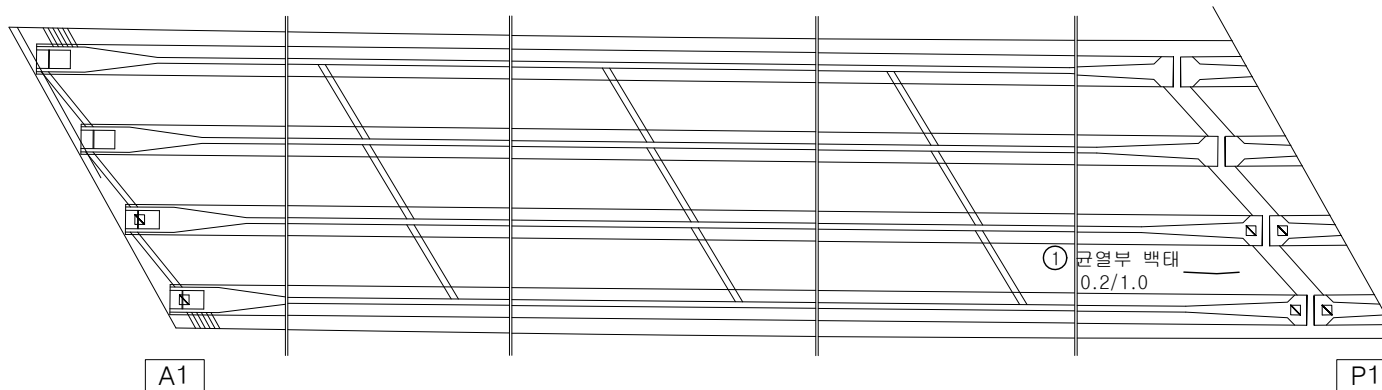
ID : 구룡천교(익산방향) 바닥판 하면(S1)

| 번호 | 구분 | 결함 내용 | 손상규모 | | | | | | 비고 |
|---|---|---|---|---|---|---|---|---|---|
| 1 | 신규 | 균열부 백태 | 0.2 | - | 1.0 | 1 | 1.0 | m | - |

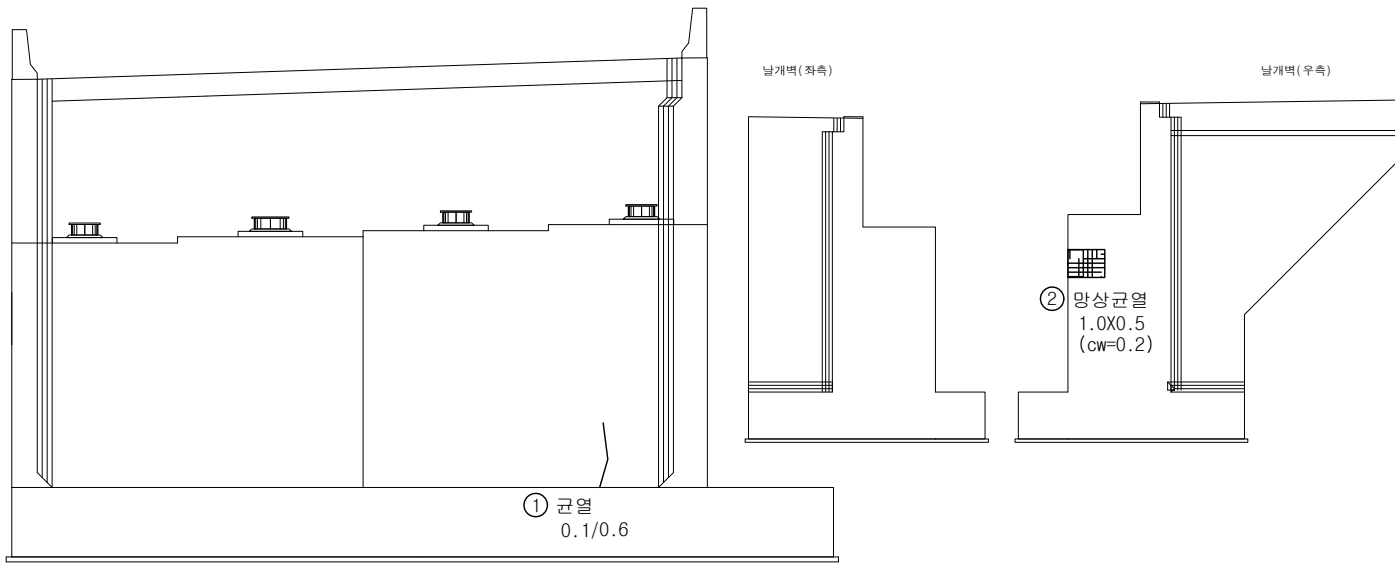
ID : 구룡천교(익산방향) 교대(A2)

| 번호 | 구분 | 결함 내용 | 손상규모 | | | | | | 비고 |
|---|---|---|---|---|---|---|---|---|---|
| 1 | 신규 | 균열 | 0.1 | - | 0.6 | 1 | 0.6 | m | - |
| 2 | 신규 | 망상균열 | 0.2 | 1.0 | 0.5 | 1 | 0.5 | m² | - |
