## 6. 구룡천교(평택방향)

| 용역명 | 서부내륙고속도로 2025년 시설물 정기안전점검 용역(하반기) |
| 시설물명 | 구룡천교(평택방향) |
| 점검일시 | 2025. 07 ~ 2025. 12 |

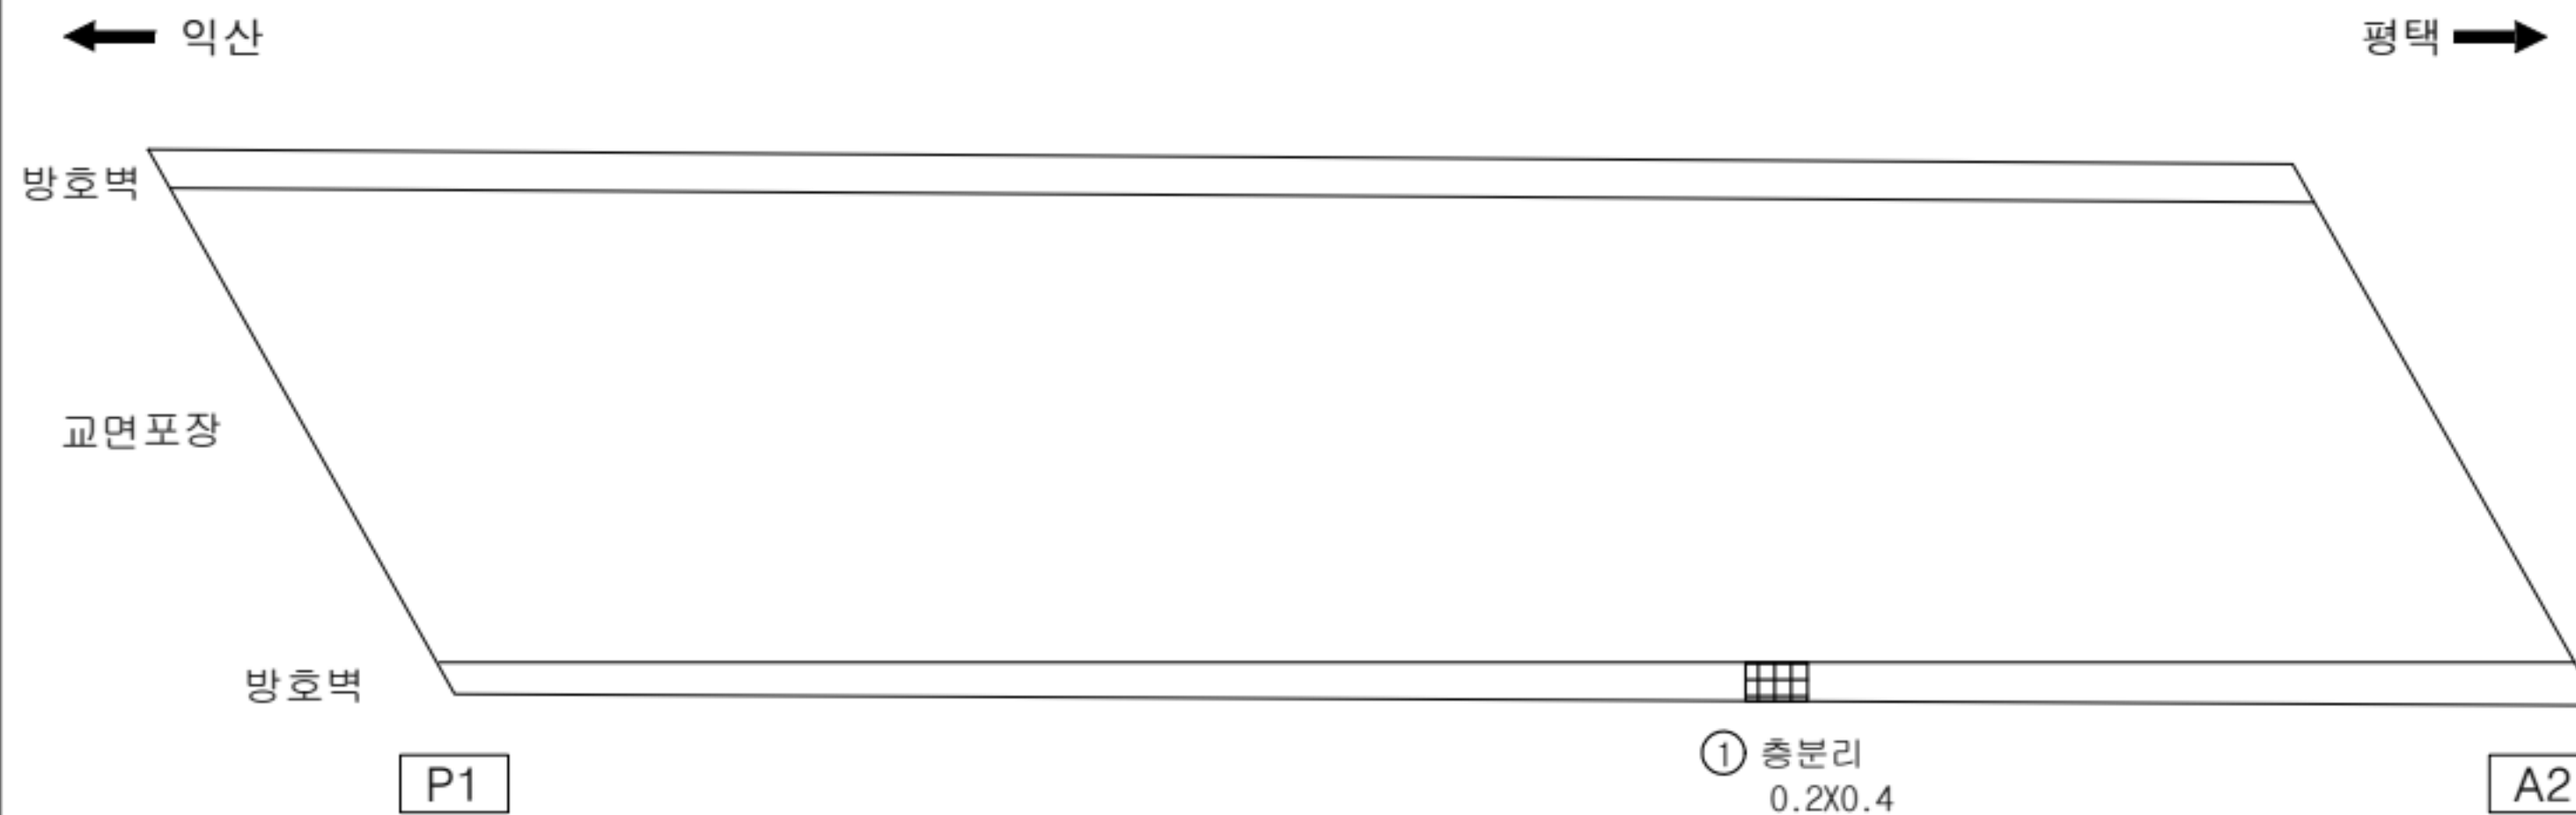
ID : 구룡천교(평택방향) 바닥판 상면(S2)

| 번호 | 구분 | 결함 내용 | 손상규모 | | | | | | 비고 |
|---|---|---|---|---|---|---|---|---|---|
| 1 | 신규 | 충분리 | - | 0.2 | 0.4 | 1 | 0.08 | m² | - |

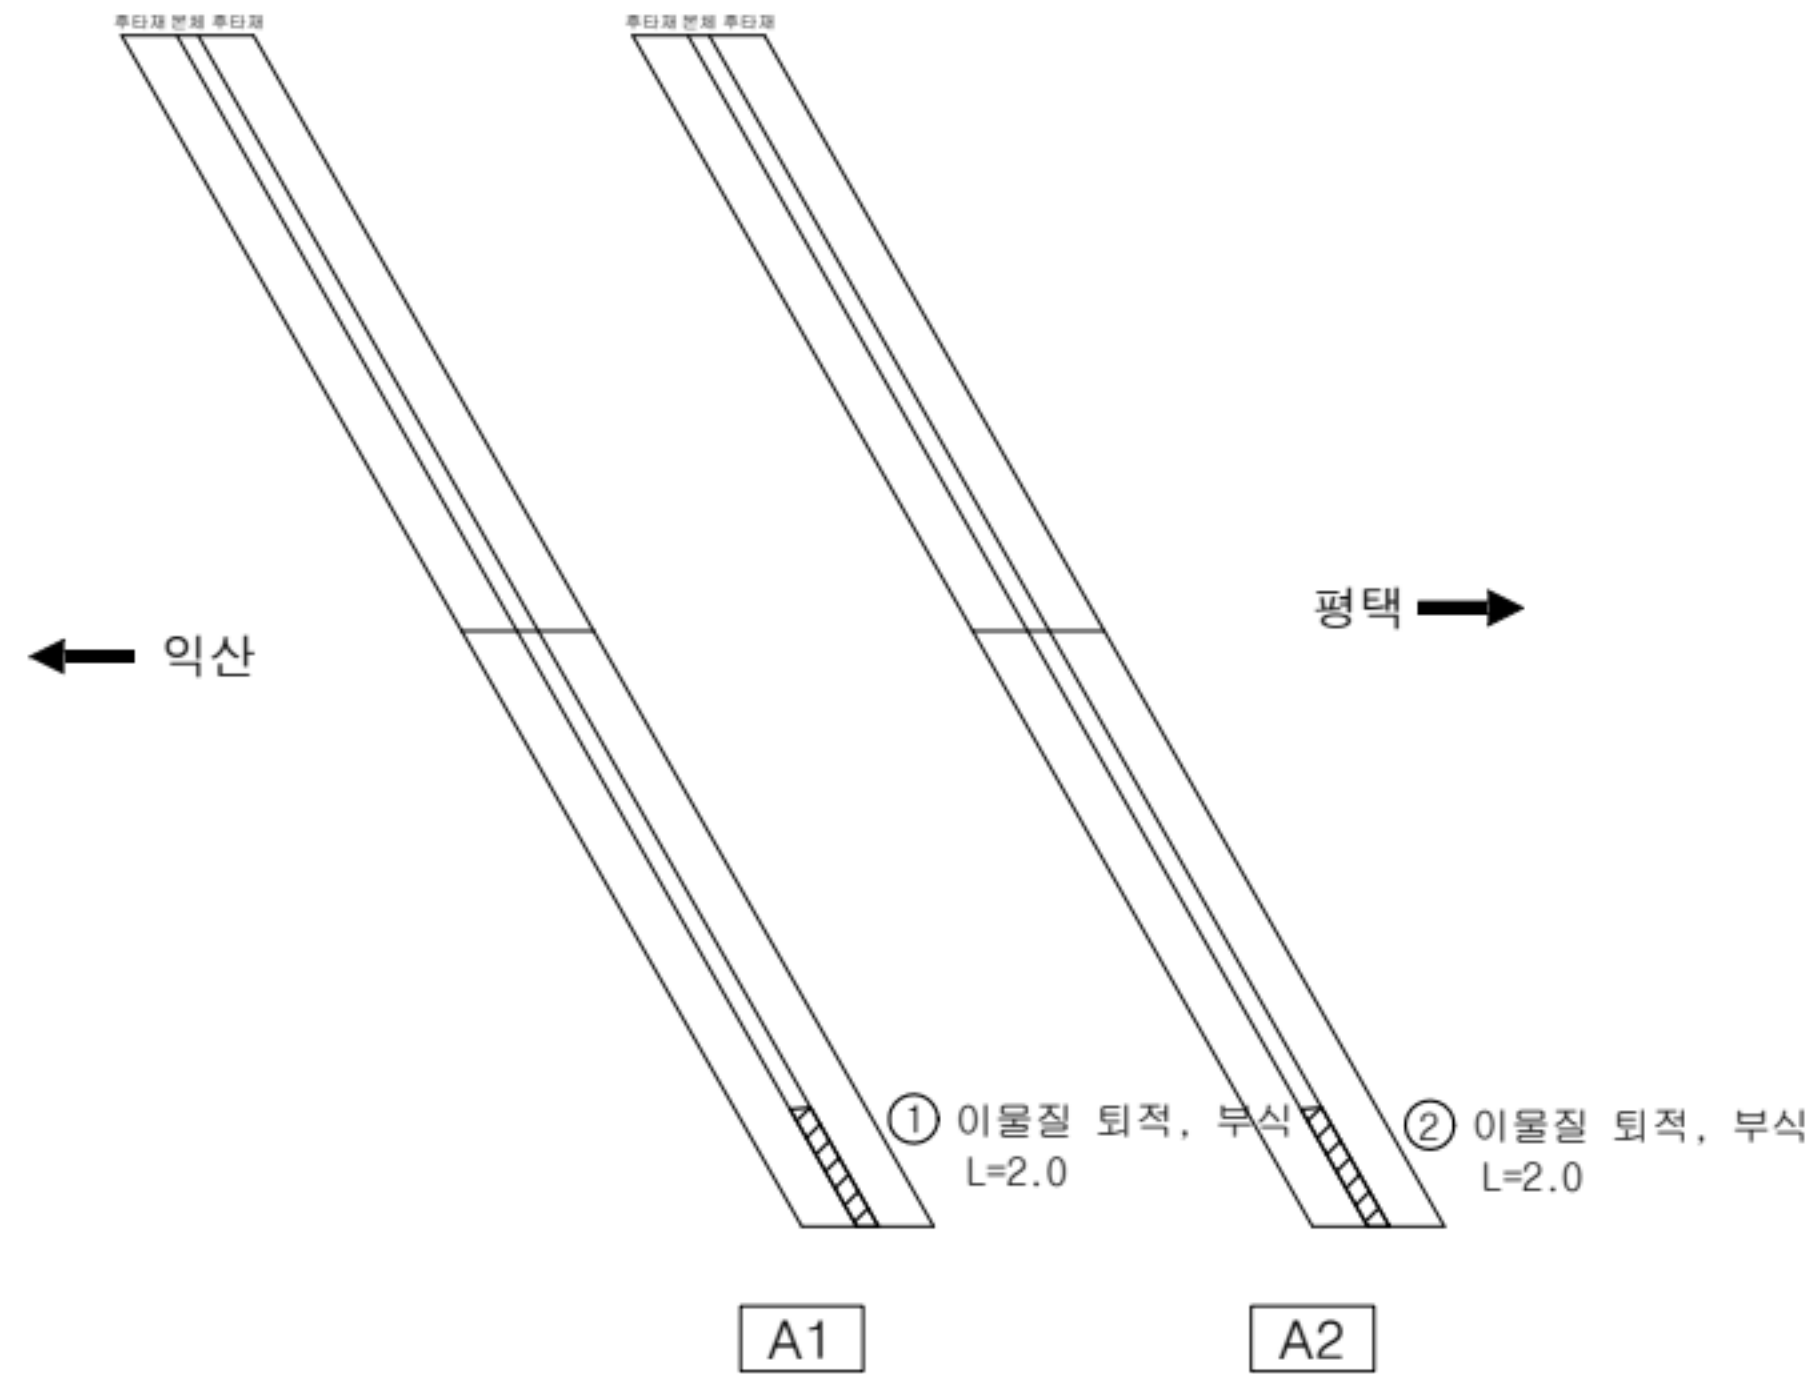
ID : 구룡천교(평택방향) 신축이음장치

| 번호 | 구분 | 결함내용 | 손상규모 | | | | | | 비고 |
|---|---|---|---|---|---|---|---|---|---|
| 1 | 신규 | 이물질 퇴적, 부식 | - | - | 2.0 | 1 | 2.0 | m | - |
| 2 | 신규 | 이물질 퇴적, 부식 | - | - | 2.0 | 1 | 2.0 | m | - |

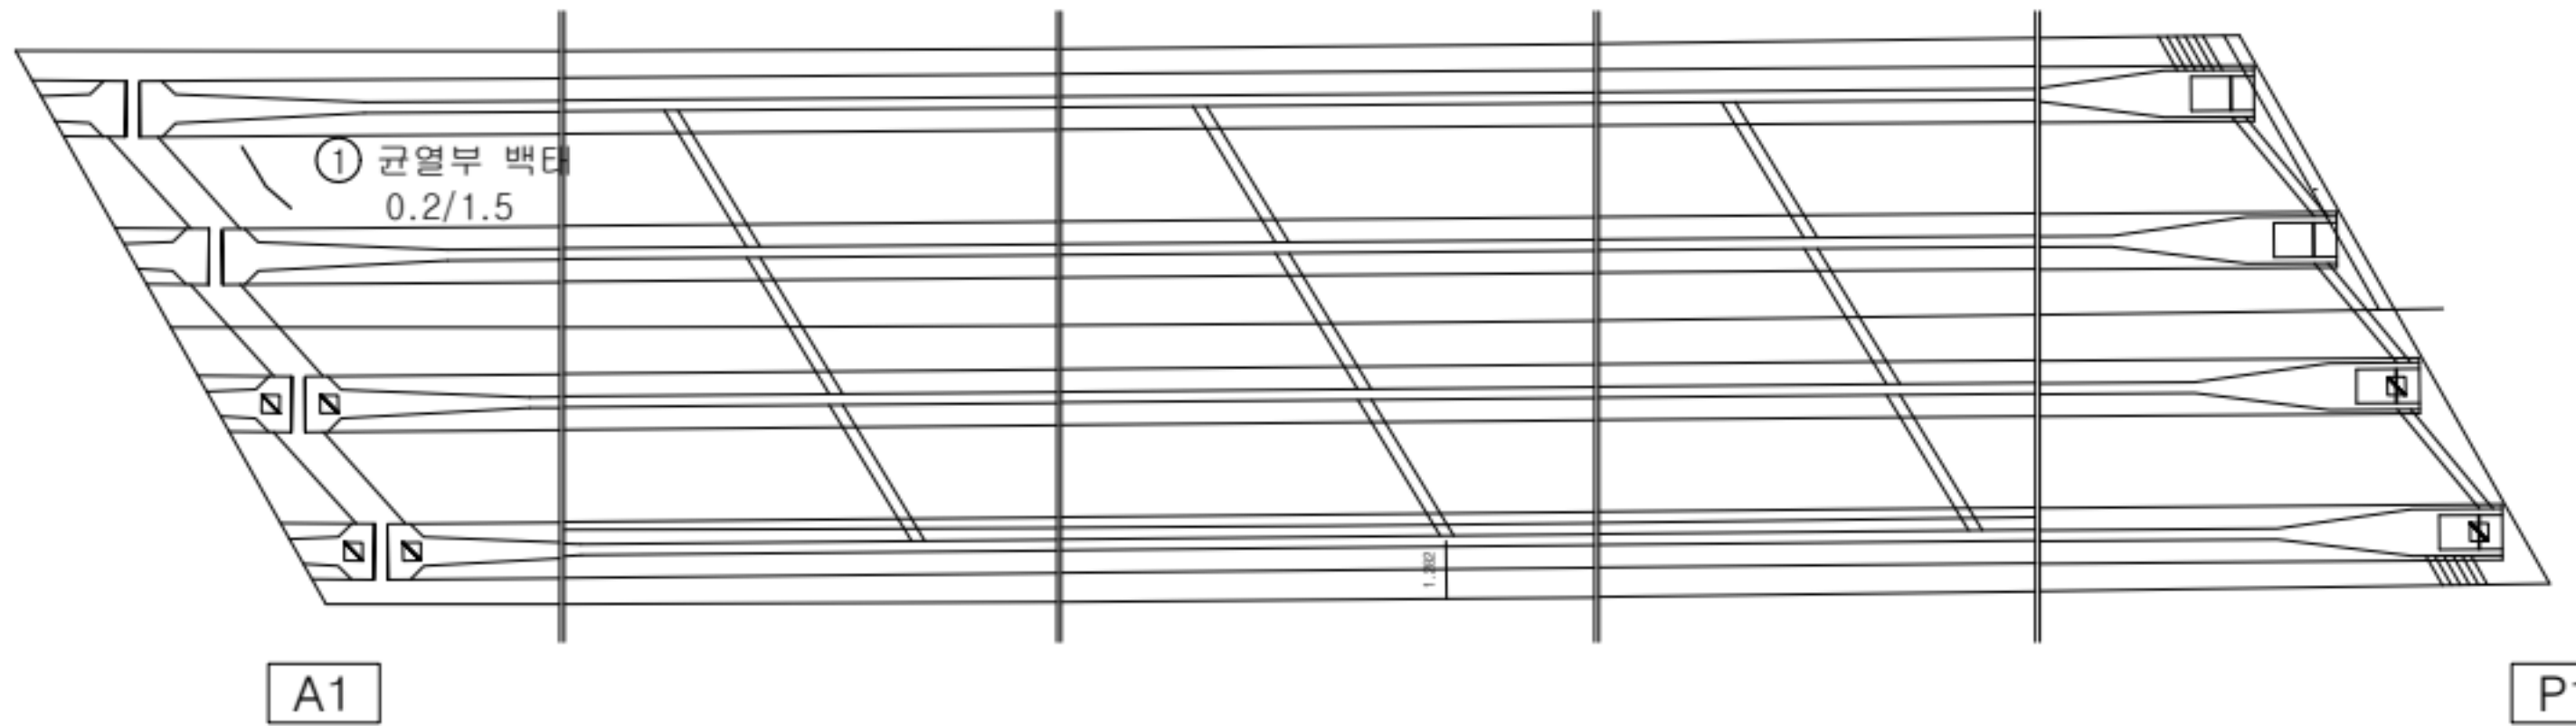
ID : 구룡천교(평택방향) 바닥판 하면(S2)

| 번호 | 구분 | 결함 내용 | 손상규모 | | | | | | 비고 |
|---|---|---|---|---|---|---|---|---|---|
| 1 | 신규 | 균열부 백태 | 0.2 | - | 1.5 | 1 | 1.5 | m | - |

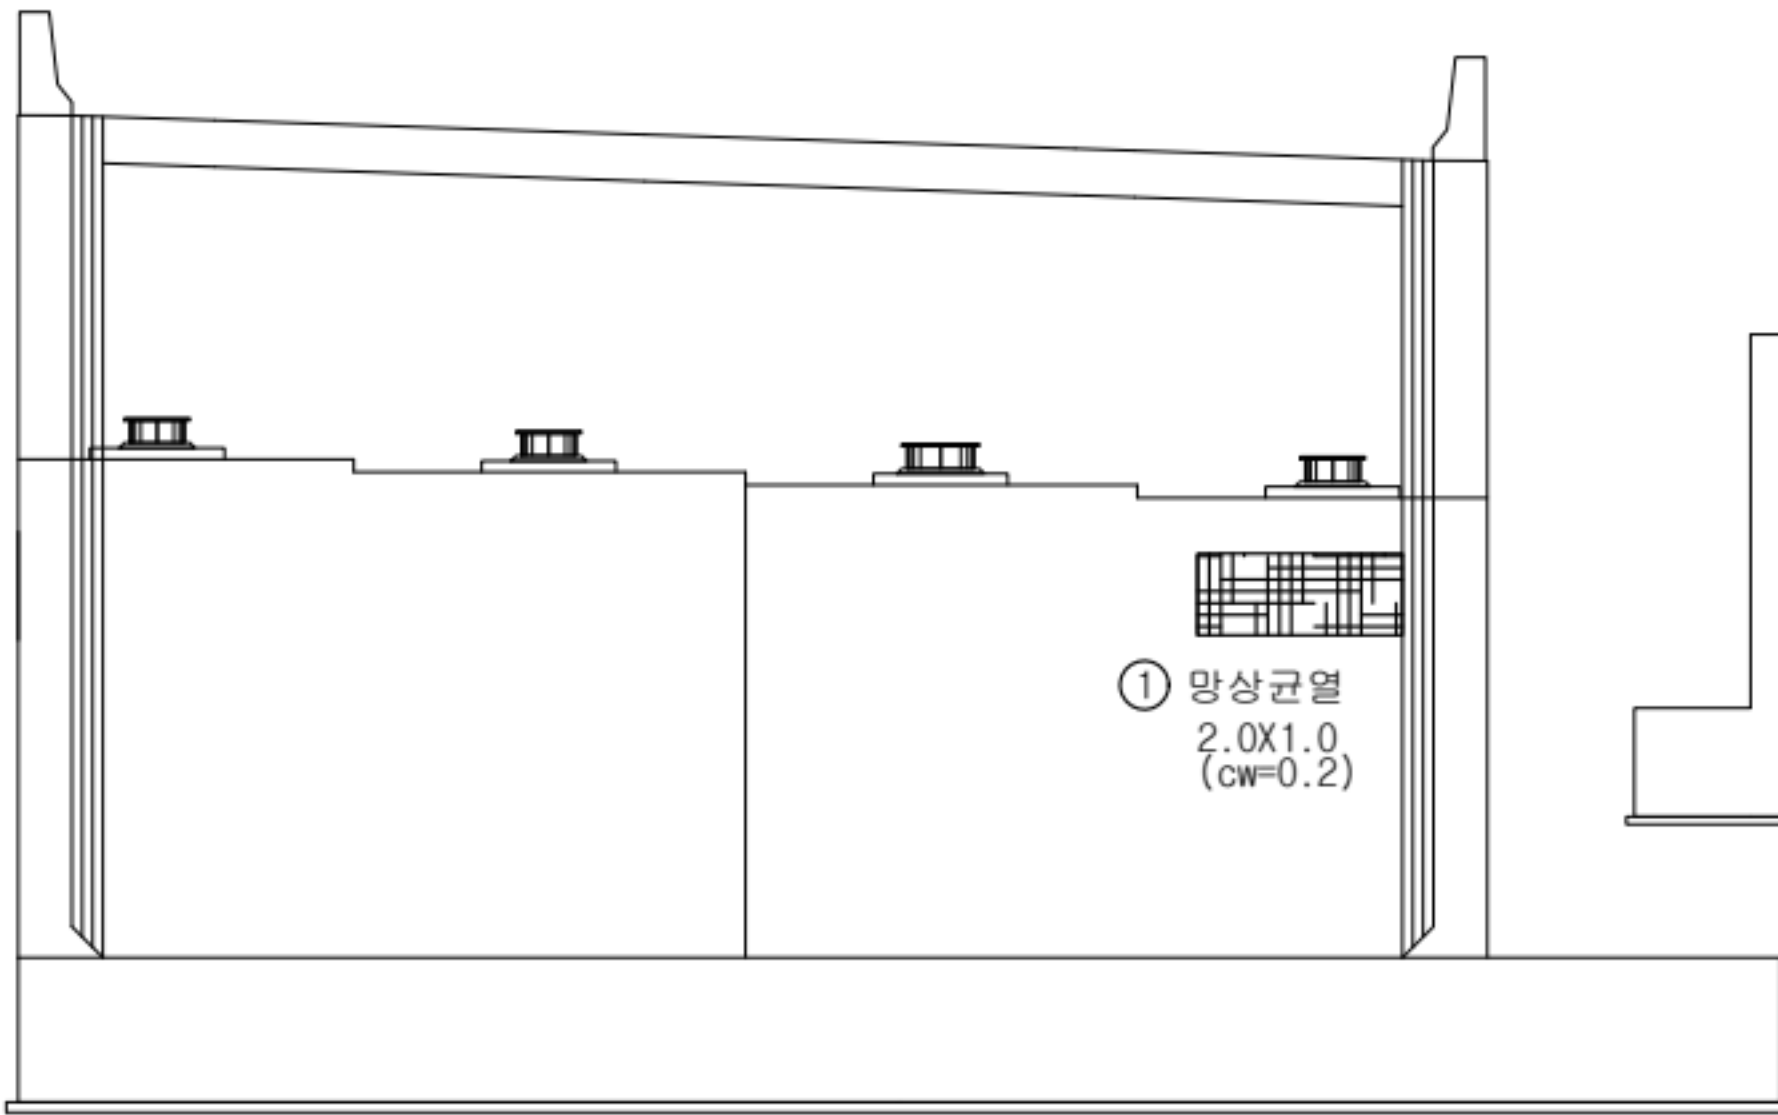
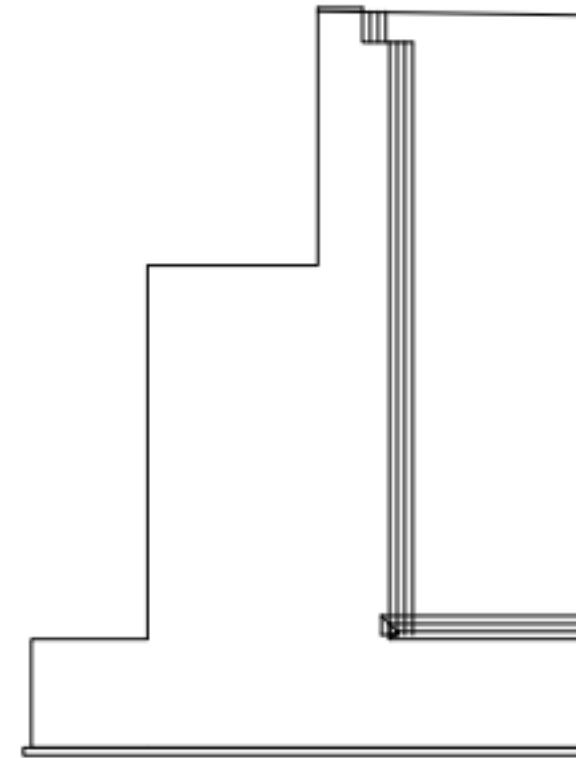
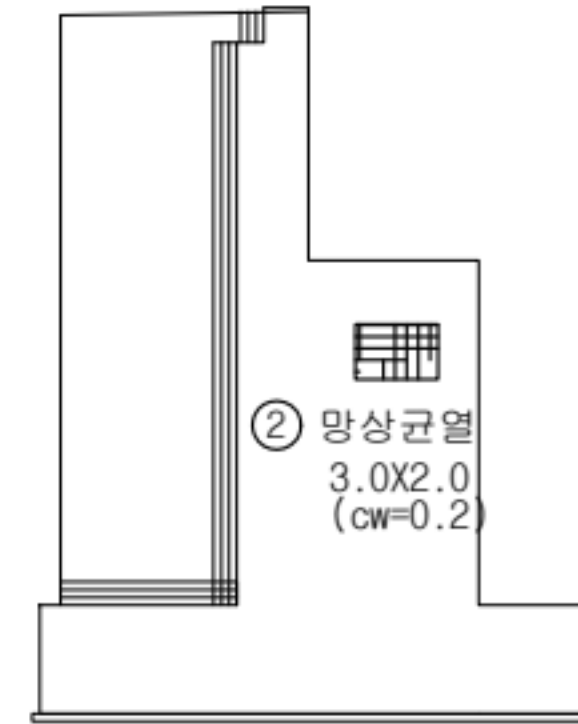
ID : 구룡천교(평택방향) 교대(A1)

| 번호 | 구분 | 결함내용 | 손상규모 | | | | | | 비고 |
|---|---|---|---|---|---|---|---|---|---|
| 1 | 신규 | 망상균열 | 0.2 | 2.0 | 1.0 | 1 | 2.0 | m' | - |
| 2 | 신규 | 망상균열 | 0.2 | 3.0 | 2.0 | 1 | 6.0 | m' | - |

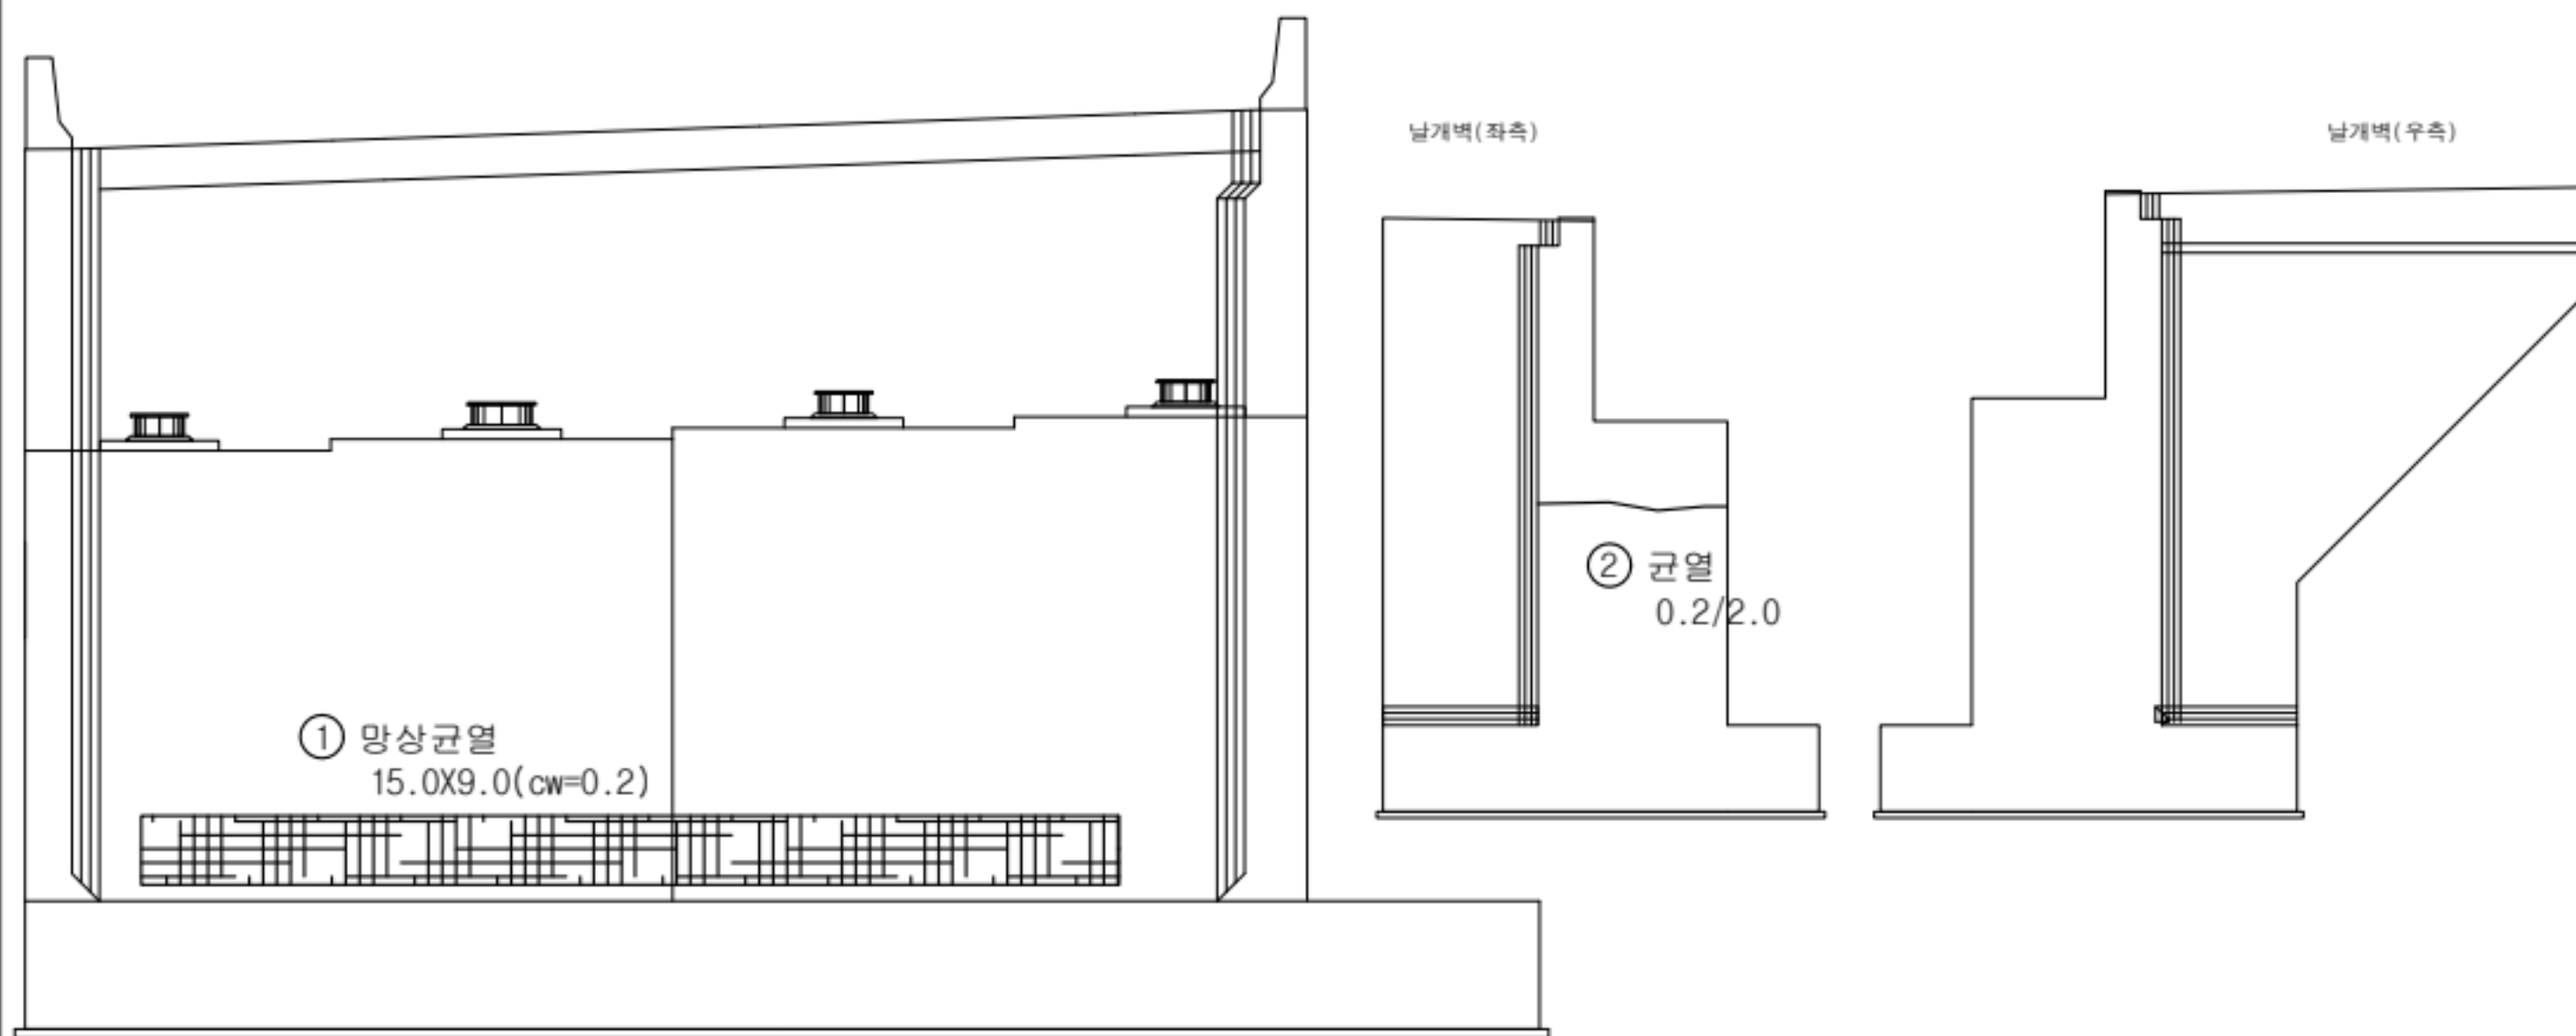
ID : 구룡천교(평택방향) 교대(A2)

| 번호 | 구분 | 결함내용 | 손상규모 | | | | | | 비고 |
|---|---|---|---|---|---|---|---|---|---|
| 1 | 신규 | 망상균열 | 0.2 | 15.0 | 9.0 | 1 | 135.0 | m' | - |
| 2 | 신규 | 균열 | 0.2 | - | 2.0 | 1 | 2.0 | m | - |
