## 6. 구룡천교(평택방향)

| | 균열 | | 망상균열 | | 재료분리 | 용역명 | 서부내륙고속도로 2025년 시설물 정기안전점검 용역(하반기) |

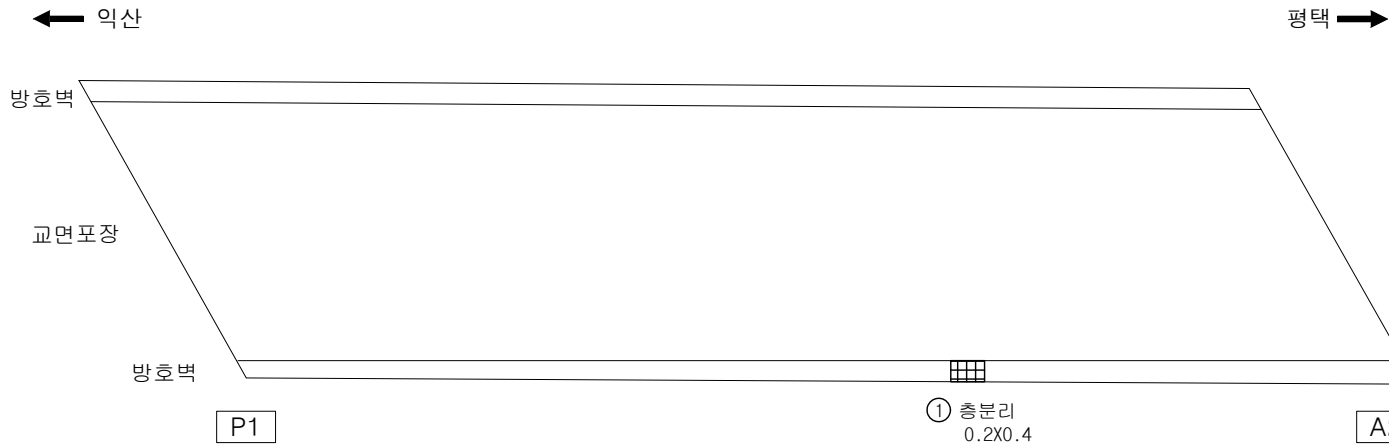
ID : 구룡천교(평택방향) 바닥판 상면(S2)

| 번호 | 구분 | 결함 내용 | 손상규모 | | | | | | 비고 |
|---|---|---|---|---|---|---|---|---|---|
| 1 | 신규 | 총분리 | - | 0.2 | 0.4 | 1 | 0.08 | m² | - |

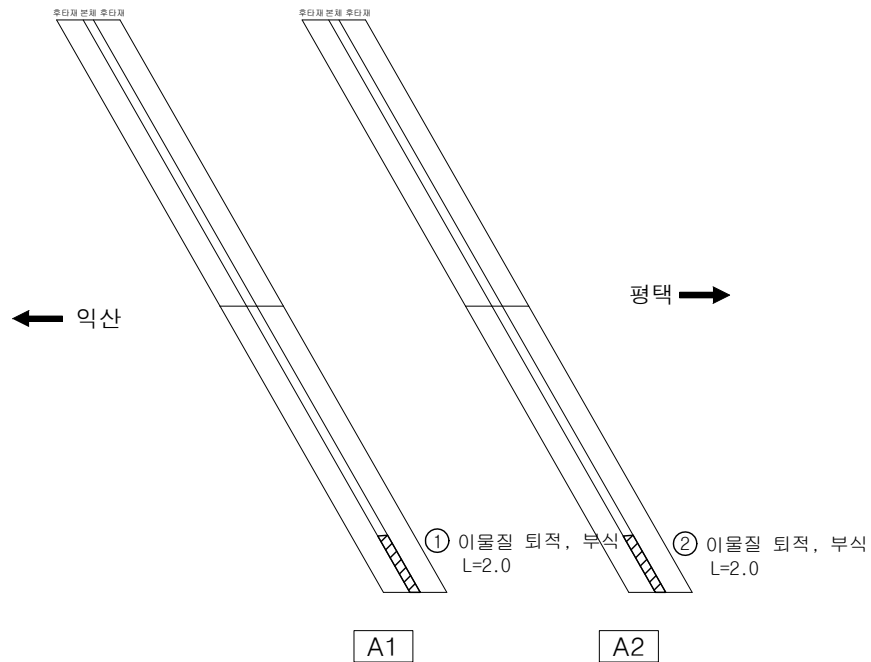
ID : 구룡천교(평택방향) 신축이음장치

| 번호 | 구분 | 결함 내용 | 손상규모 | | | | | | 비고 |
|---|---|---|---|---|---|---|---|---|---|
| 1 | 신규 | 이물질 퇴적, 부식 | - | - | 2.0 | 1 | 2.0 | m | - |
| 2 | 신규 | 이물질 퇴적, 부식 | - | - | 2.0 | 1 | 2.0 | m | - |

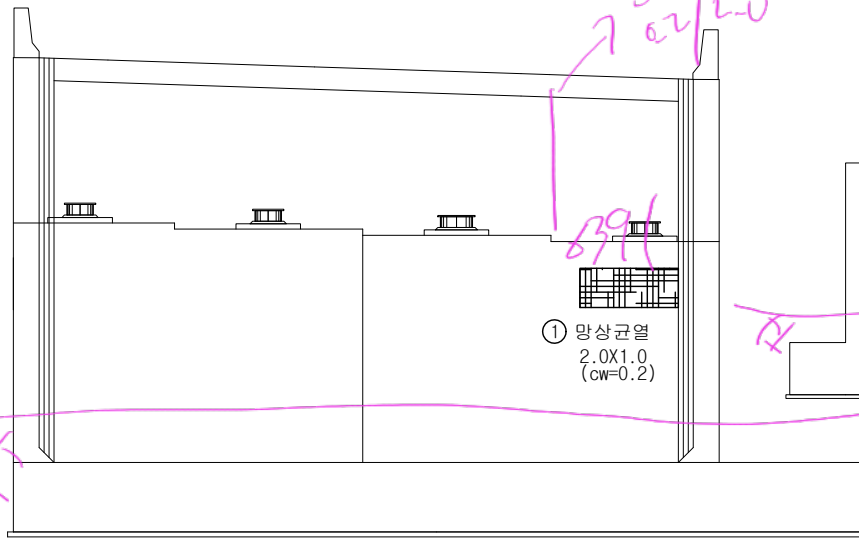
ID : 구룡천교(평택방향) 교대(A1)

| 번호 | 구분 | 결함 내용 | 손상규모 | | | | | | 비고 |
|---|---|---|---|---|---|---|---|---|---|
| 1 | 신규 | 망상균열 | 0.2 | 2.0 | 1.0 | 1 | 2.0 | m <sup>2</sup> | - |
| 2 | 신규 | 망상균열 | 0.2 | 3.0 | 2.0 | 1 | 6.0 | m <sup>2</sup> | - |

② 망상균열  
3.0X2.0  
(CW=0.2)KEY  
PLAN

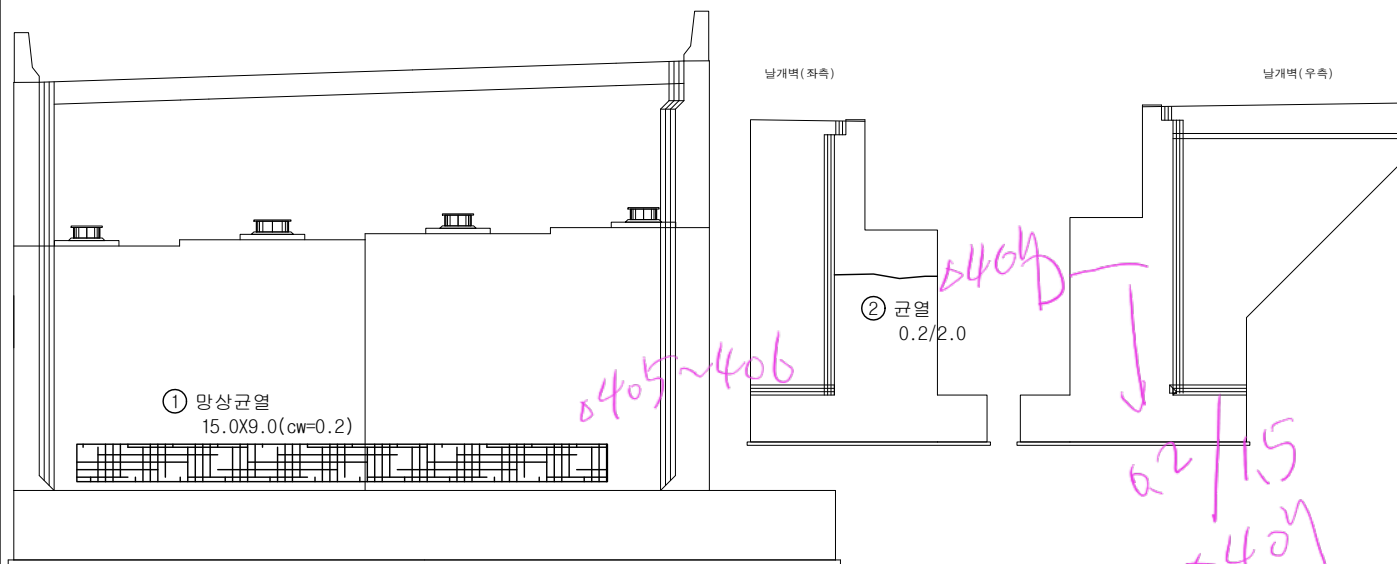
ID : 구룡천교(평택방향) 교대(A2)

| 번호 | 구분 | 결함 내용 | 손상규모 | | | | | | 비고 |
|---|---|---|---|---|---|---|---|---|---|
| 1 | 신규 | 망상균열 | 0.2 | 15.0 | 9.0 | 1 | 135.0 | m² | - |
| 2 | 신규 | 균열 | 0.2 | - | 2.0 | 1 | 2.0 | m | - |
