## 6. 구룡천교(평택방향)

| 용역명 | 서부내륙고속도로 2025년 시설물 정기안전점검 용역(하반기) |
| 시설물명 | 구룡천교(평택방향) |

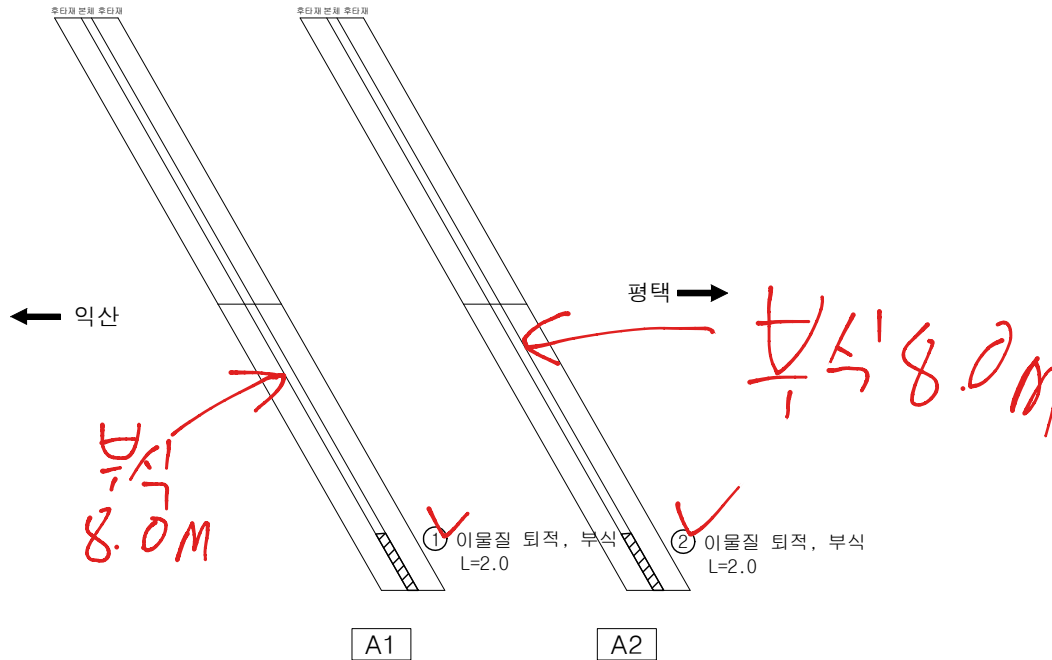
ID : 구룡천교(평택방향) 신축이음장치

| 번호 | 구분 | 결함 내용 | 손상규모 | | | | | | 비고 |
|---|---|---|---|---|---|---|---|---|---|
| 1 | 신규 | 이물질 퇴적, 부식 | - | - | 2.0 | 1 | 2.0 | m | - |
| 2 | 신규 | 이물질 퇴적, 부식 | - | - | 2.0 | 1 | 2.0 | m | - |

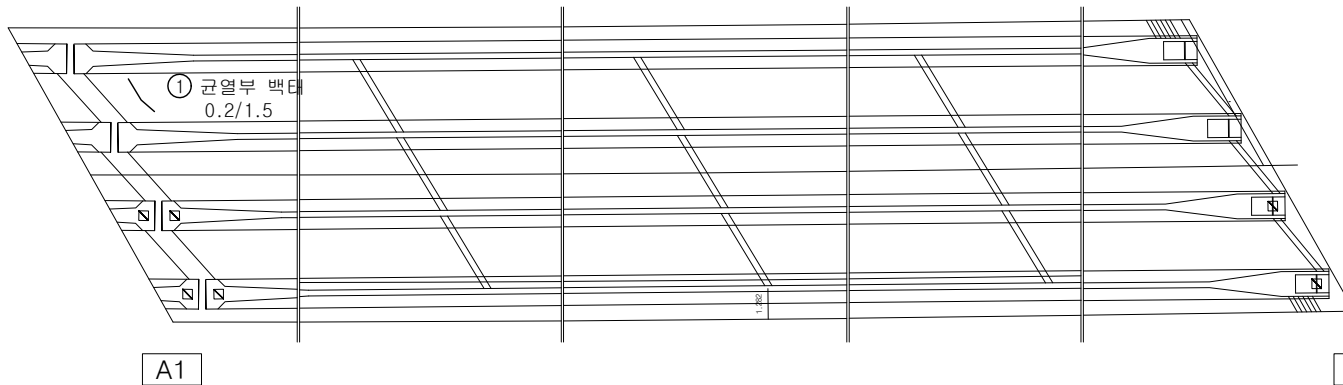
ID : 구룡천교(평택방향) 바닥판 하면(S2)

| 번호 | 구분 | 결함 내용 | 손상규모 | | | | | | 비고 |
|---|---|---|---|---|---|---|---|---|---|
| 1 | 신규 | 균열부 백태 | 0.2 | - | 1.5 | 1 | 1.5 | m | - |

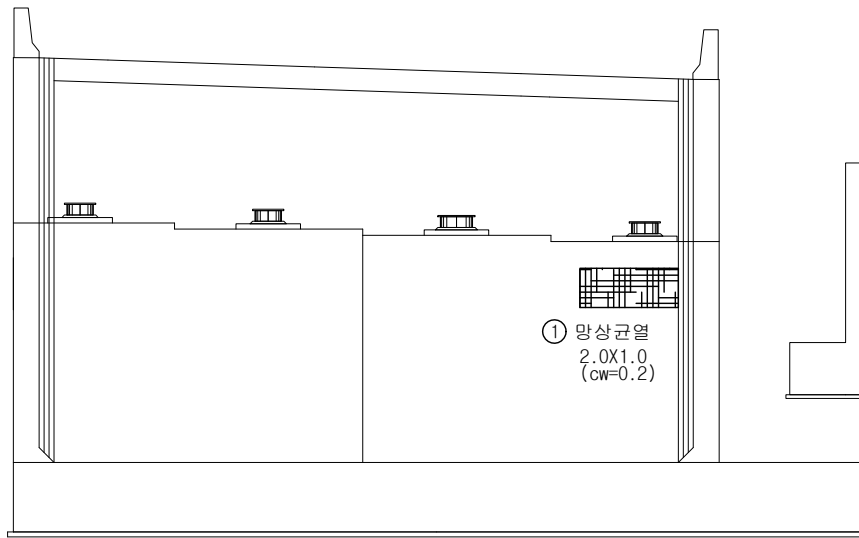
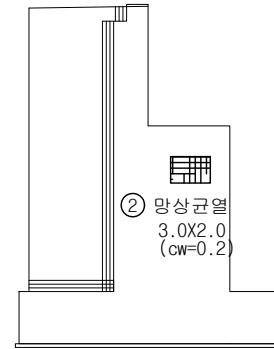
ID : 구룡천교(평택방향) 교대(A1)

| 번호 | 구분 | 결함 내용 | 손상규모 | | | | | | 비고 |
|---|---|---|---|---|---|---|---|---|---|
| 1 | 신규 | 망상균열 | 0.2 | 2.0 | 1.0 | 1 | 2.0 | m² | - |
| 2 | 신규 | 망상균열 | 0.2 | 3.0 | 2.0 | 1 | 6.0 | m² | - |

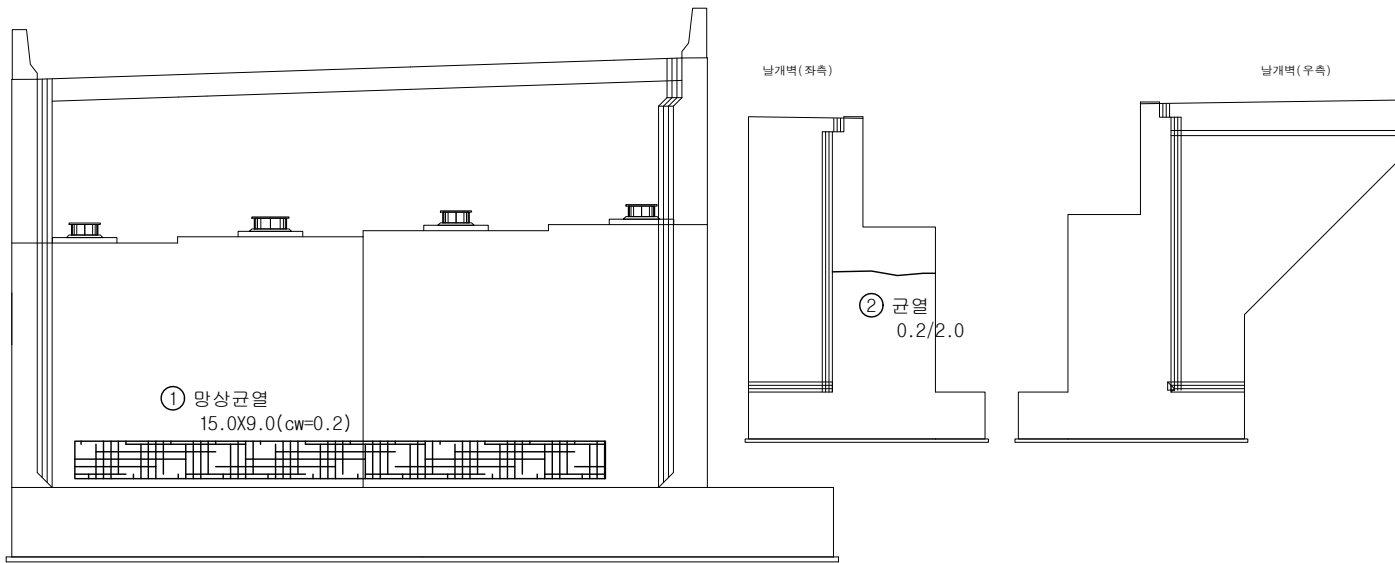
ID : 구룡천교(평택방향) 교대(A2)

| 번호 | 구분 | 결함 내용 | 손상규모 | | | | | | 비고 |
|---|---|---|---|---|---|---|---|---|---|
| 1 | 신규 | 망상균열 | 0.2 | 15.0 | 9.0 | 1 | 135.0 | m <sup>2</sup> | - |
| 2 | 신규 | 균열 | 0.2 | - | 2.0 | 1 | 2.0 | m | - |
