## 7. 구봉3교

| 용역명 | 서부내륙고속도로 2025년 시설물 정기안전점검 용역(하반기) |
| 시설물명 | 구봉3교 |

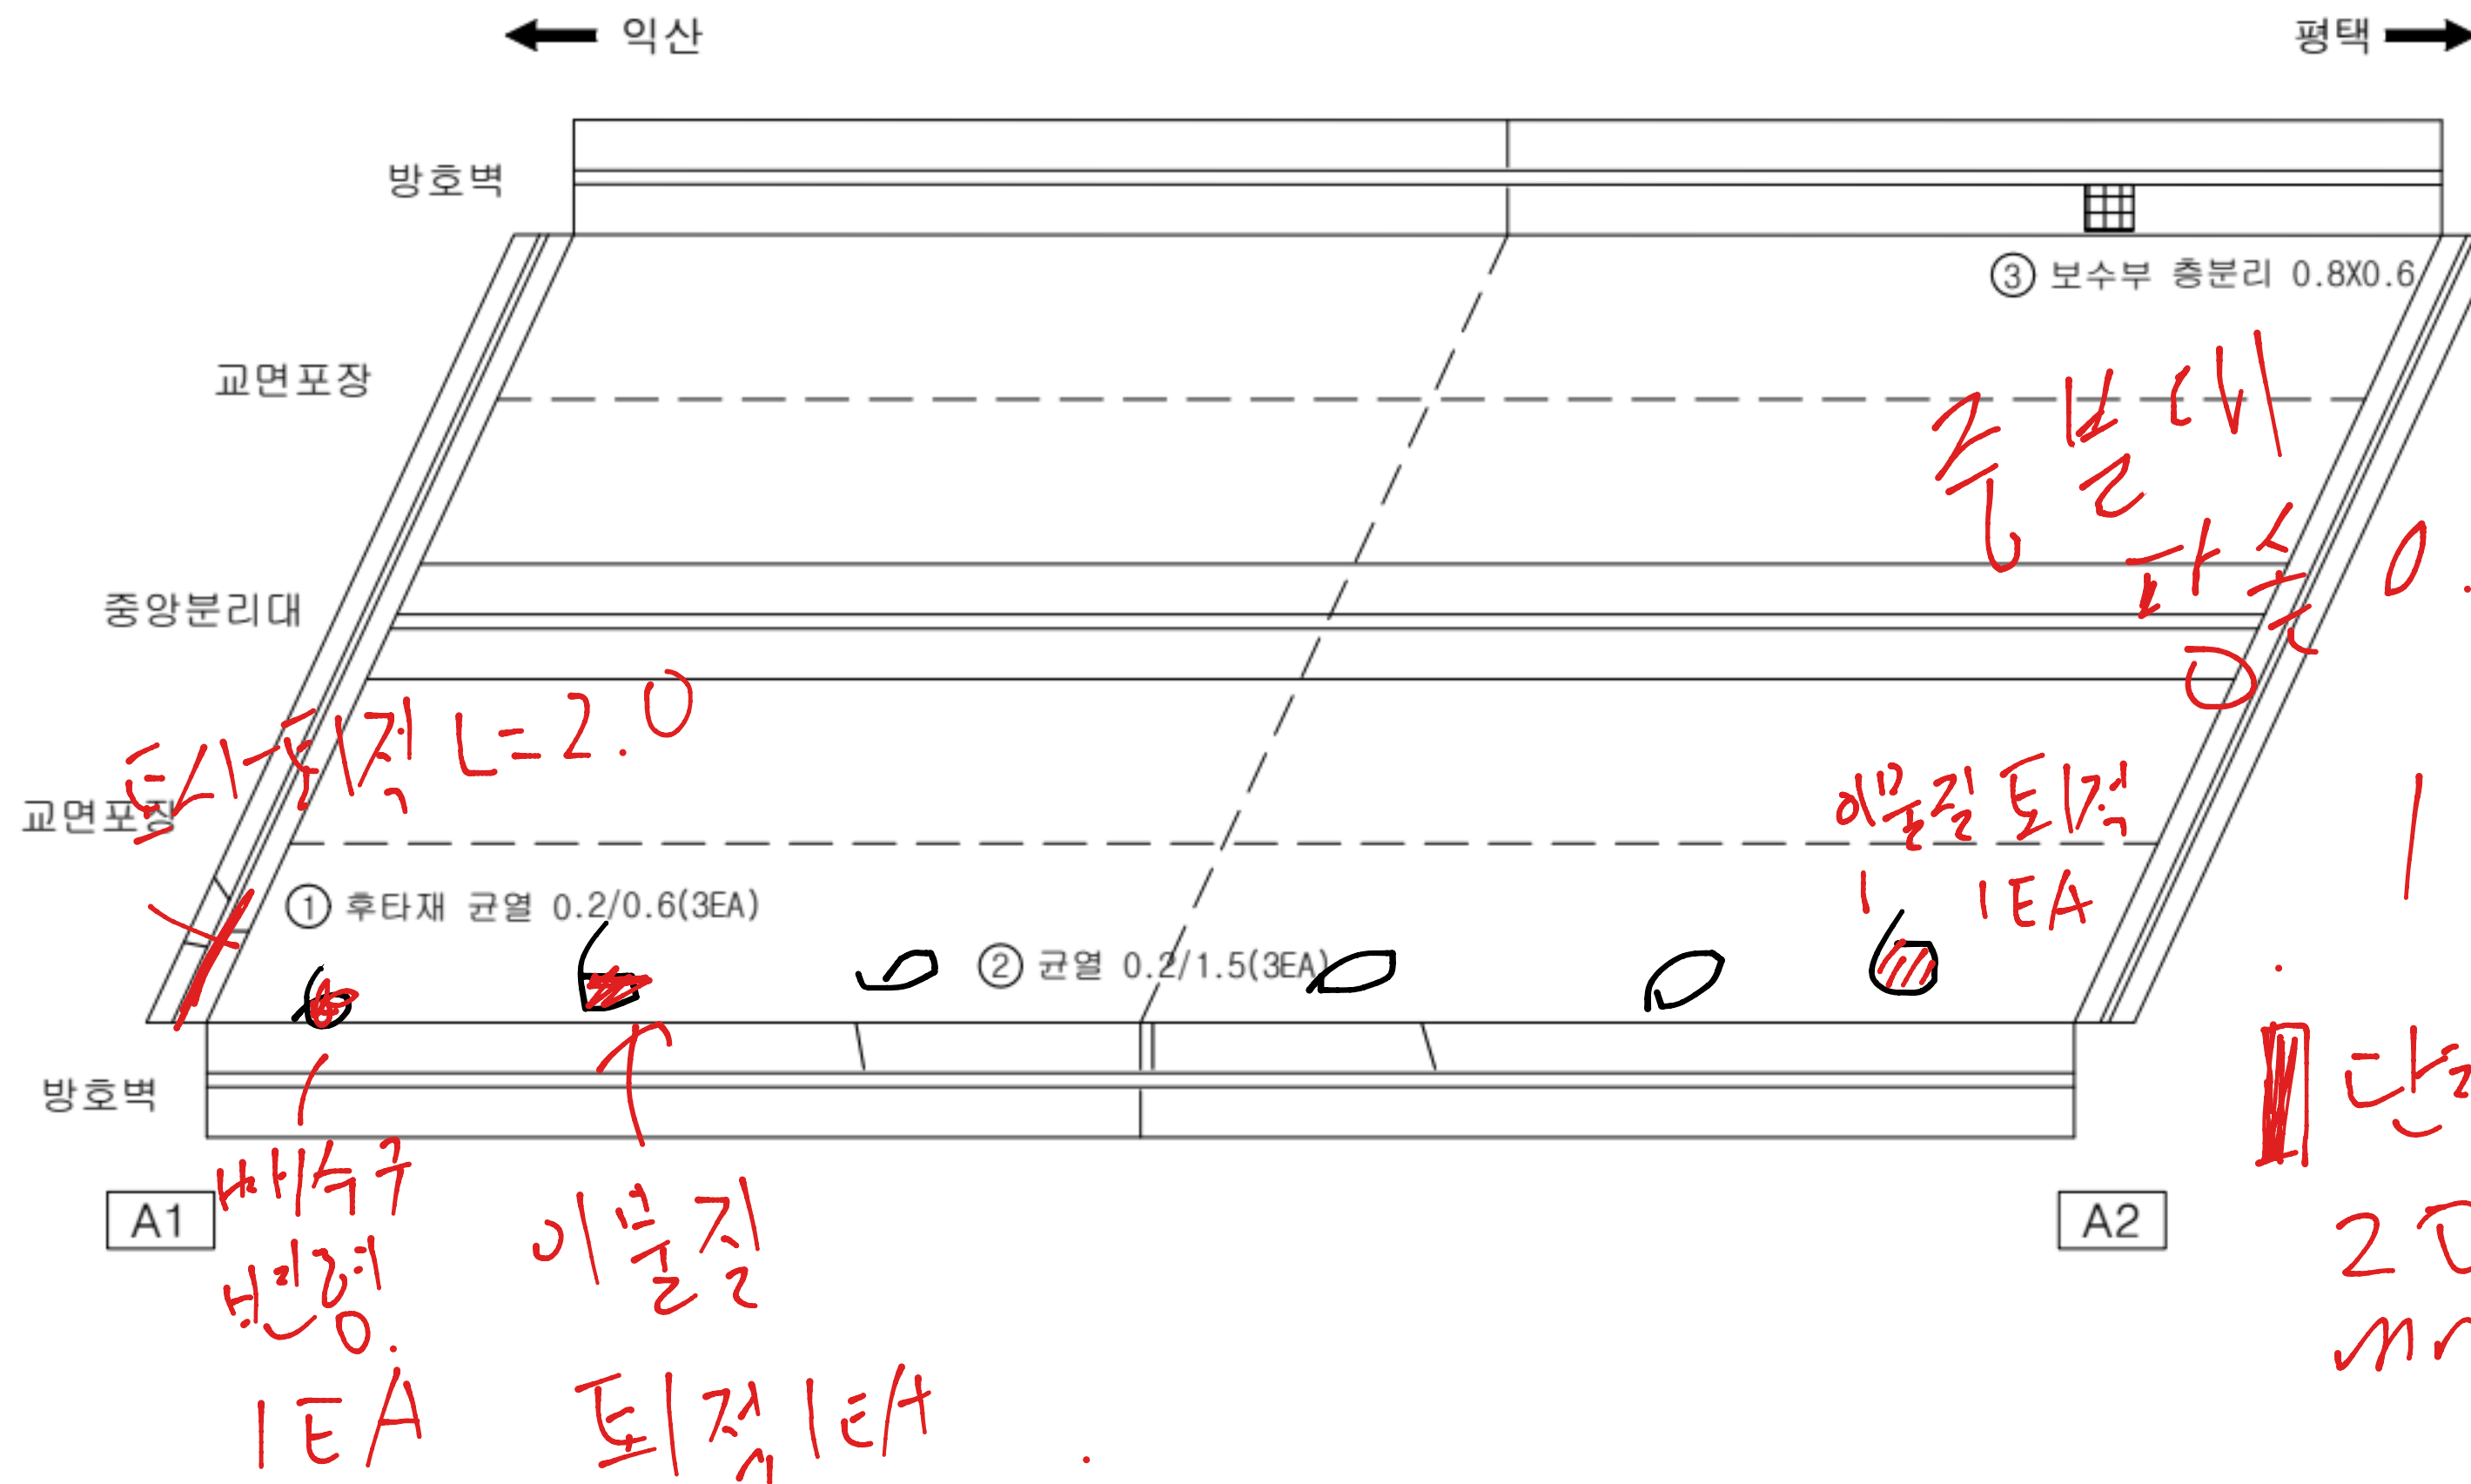
ID : 구봉3교 바닥판 상면(S1)

| 손상 현황 표 | | | | | | | | | |
|---|---|---|---|---|---|---|---|---|---|
| 1 | 신규 | 후타재 균열 | 0.2 | - | 0.6 | 3 | 1.8 | m | - |
| 2 | 신규 | 균열 | 0.2 | - | 1.5 | 3 | 4.5 | m | - |
| 3 | 신규 | 보수부 층분리 | - | 0.8 | 0.6 | 1 | 0.48 | m² | - |

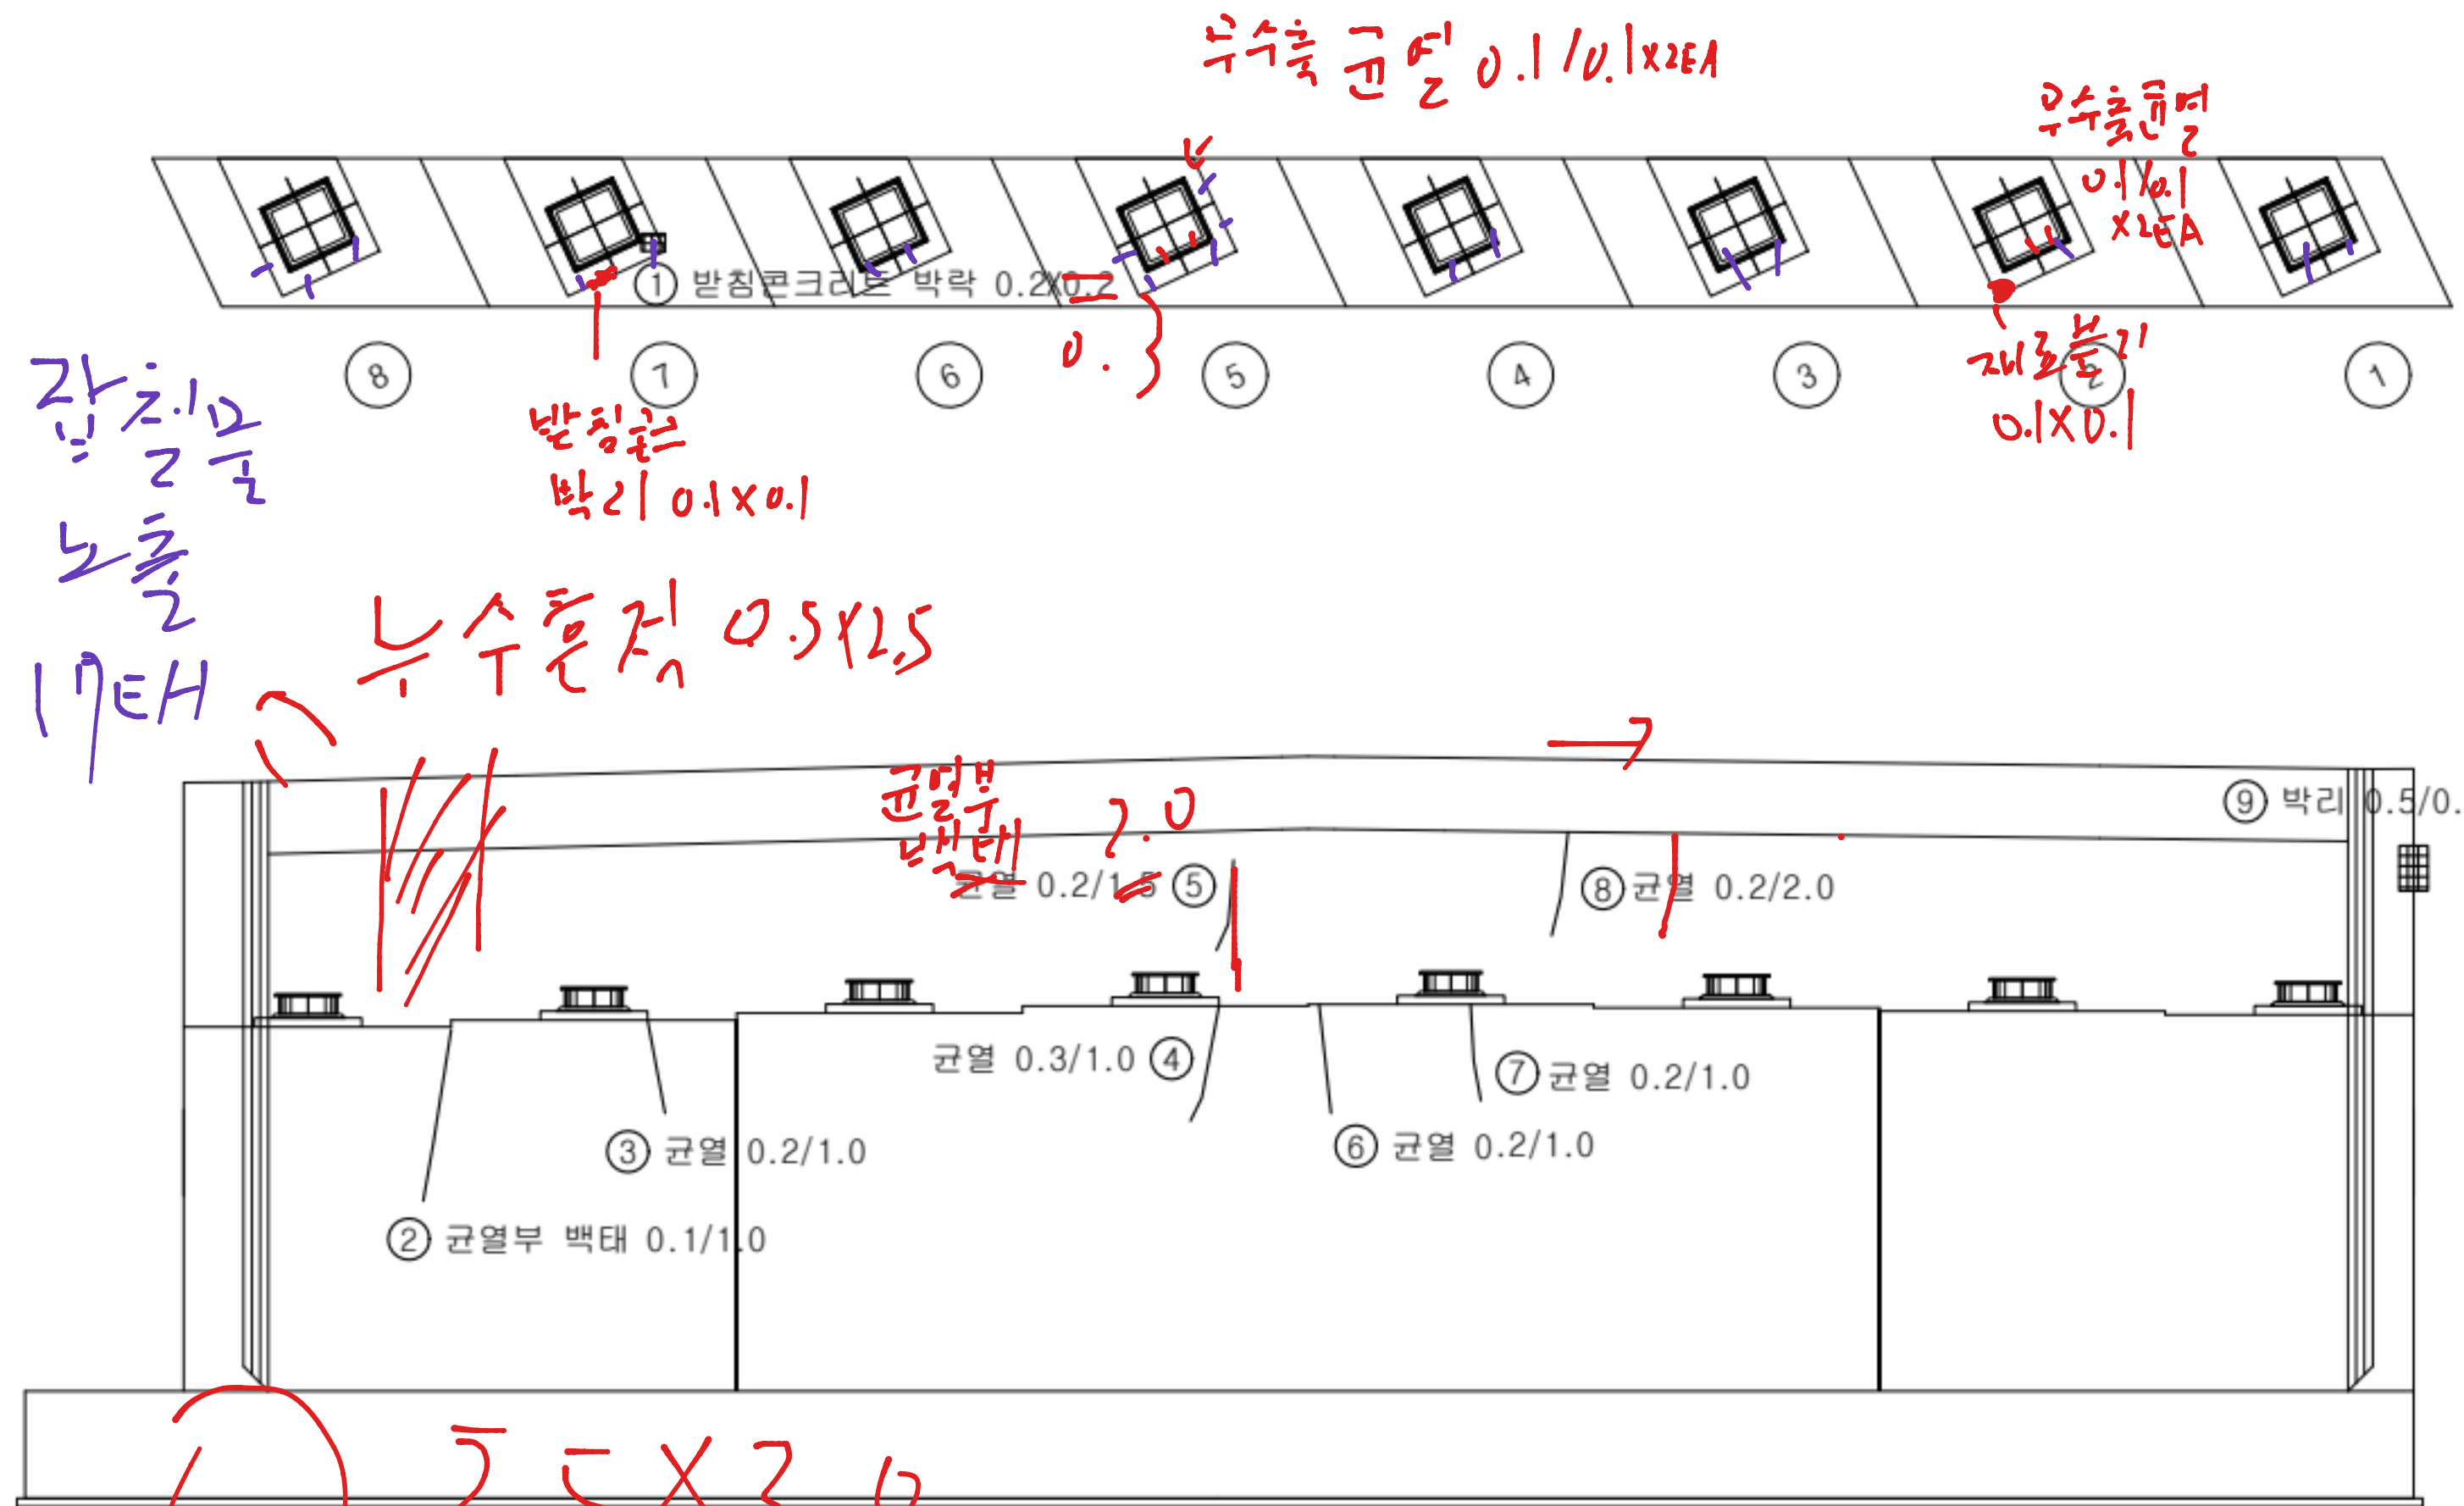
ID : 구봉3교 교대(A1)

| 번호 | 구분 | 결함 내용 | 손상 규모 | | | | | | 비고 |
|---|---|---|---|---|---|---|---|---|---|
| 1 | 신규 | 받침콘크리트 박락 | - | 0.2 | 0.2 | 1 | 0.04 | m' | - |
| 2 | 신규 | 균열부 백태 | 0.1 | - | 1.0 | 1 | 1.0 | m | - |
| 3 | 신규 | 균열 | 0.2 | - | 1.0 | 1 | 1.0 | m | - |
| 4 | 신규 | 균열 | 0.3 | - | 1.0 | 1 | 1.0 | m | - |
| 5 | 신규 | 균열 | 0.2 | - | 1.5 | 1 | 1.5 | m | - |
| 6 | 신규 | 균열 | 0.2 | - | 1.0 | 1 | 1.0 | m | - |
| 7 | 신규 | 균열 | 0.2 | - | 1.0 | 1 | 1.0 | m | - |
| 8 | 신규 | 균열 | 0.2 | - | 2.0 | 1 | 2.0 | m | - |
| 9 | 신규 | 박리 | - | 0.5 | 0.5 | 1 | 0.25 | m' | - |

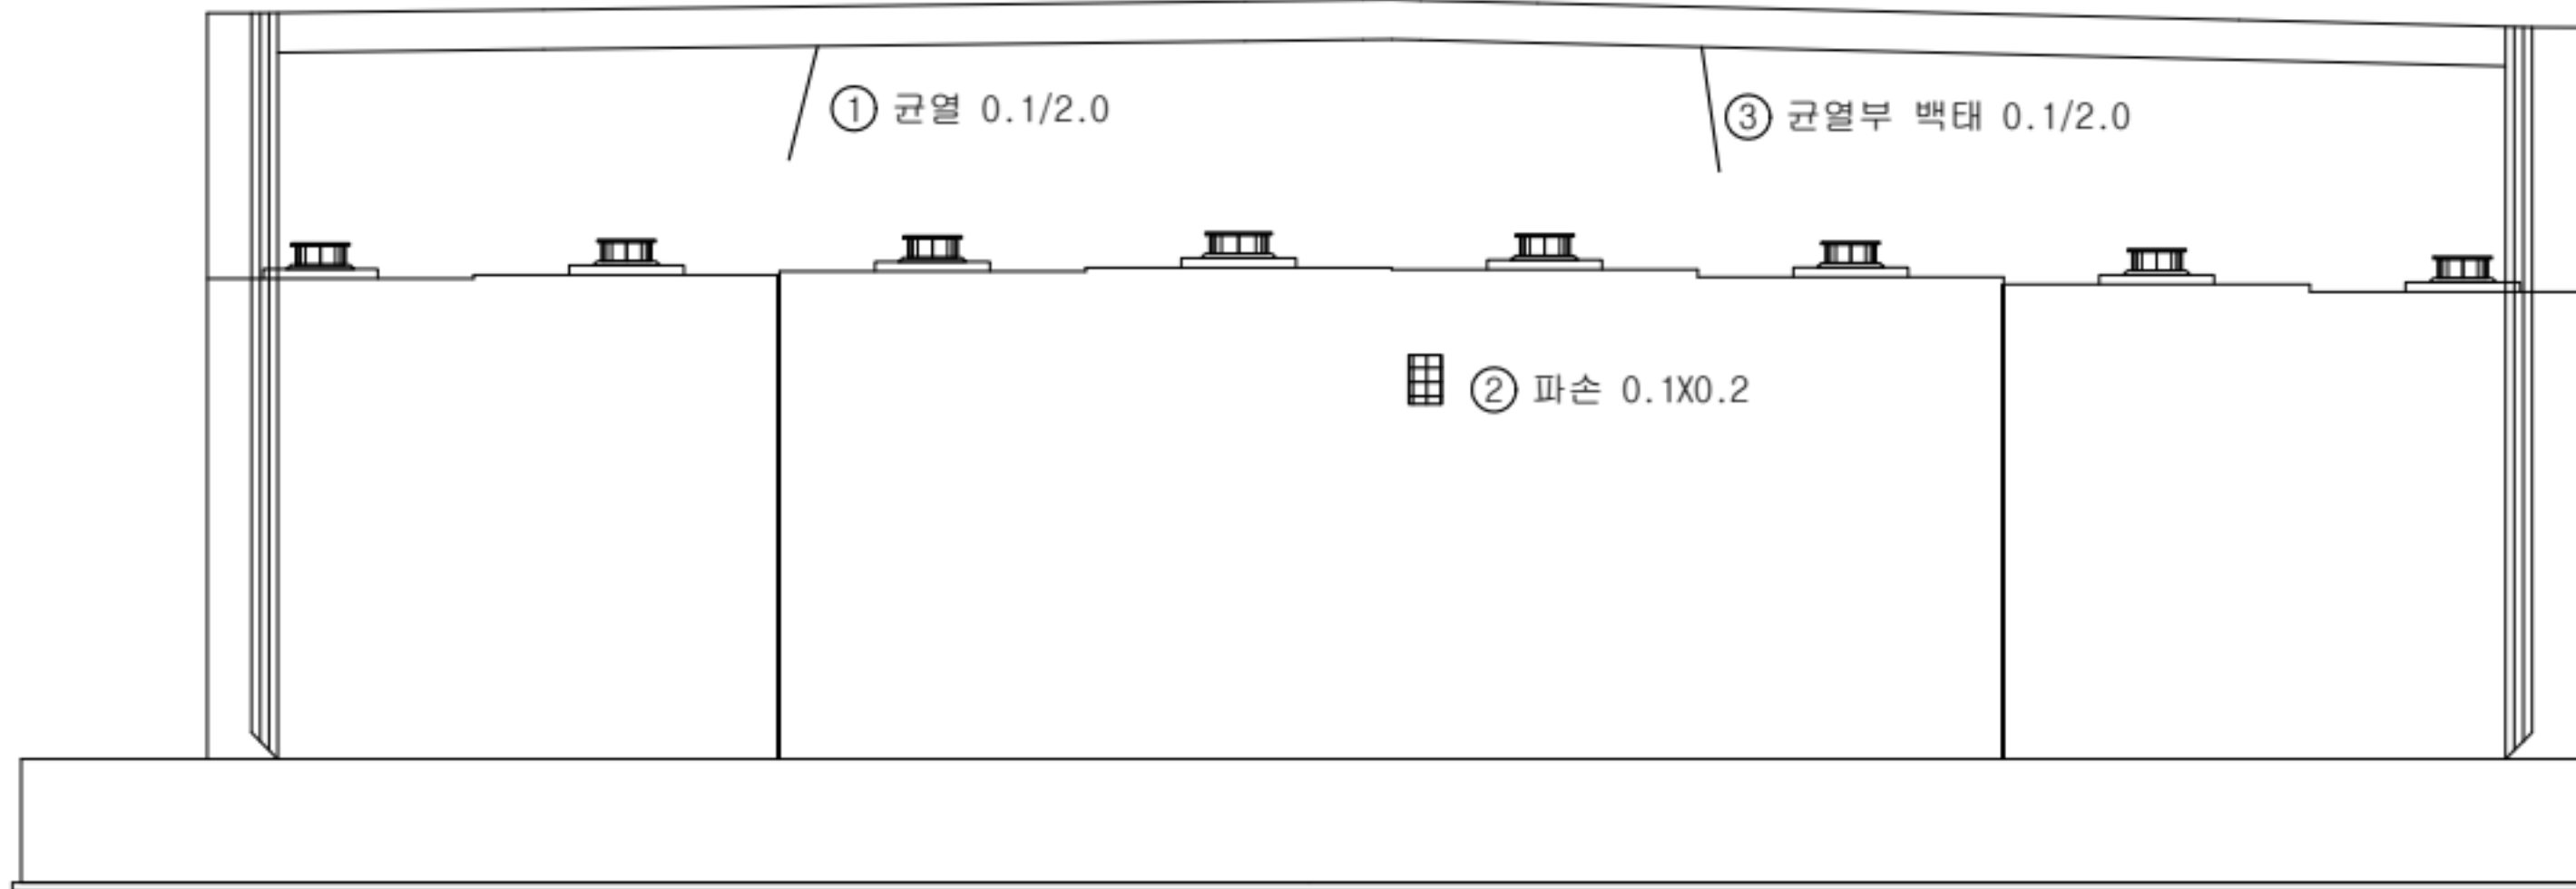
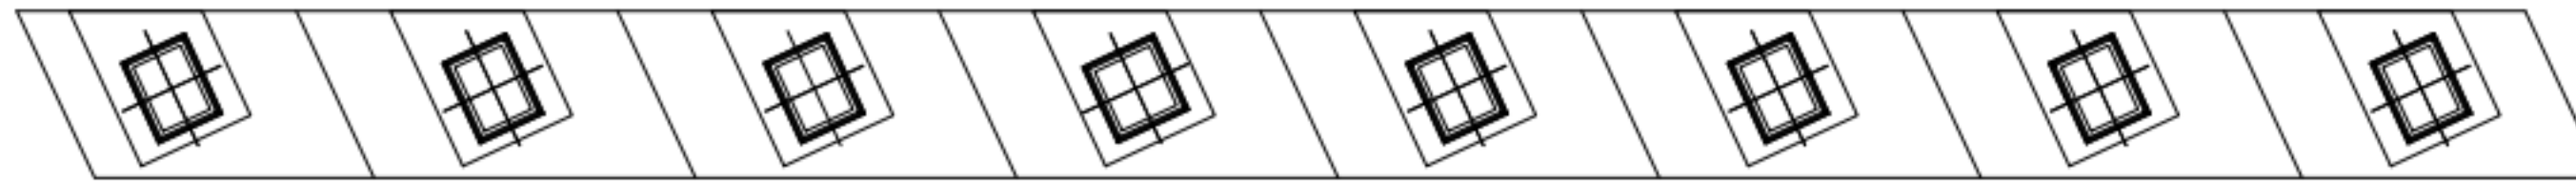
ID : 구봉3교 교대(A2)

| 번호 | 구분 | 결함내용 | 손상규모 | | | | | | 비고 |
|---|---|---|---|---|---|---|---|---|---|
| 1 | 신규 | 균열 | 0.1 | - | 2.0 | 1 | 2.0 | m | - |
| 2 | 신규 | 파손 | - | 0.1 | 0.2 | 1 | 0.02 | m' | - |
| 3 | 신규 | 균열부 백태 | 0.1 | - | 2.0 | 1 | 2.0 | m | - |
