## 7. 구봉3교

| 범<br>례 | | 균열 | | 망상균열 | | 재료분리 | 용역명 | 서부내륙고속도로 2025년 시설물 정기안전점검 용역(하반기) |

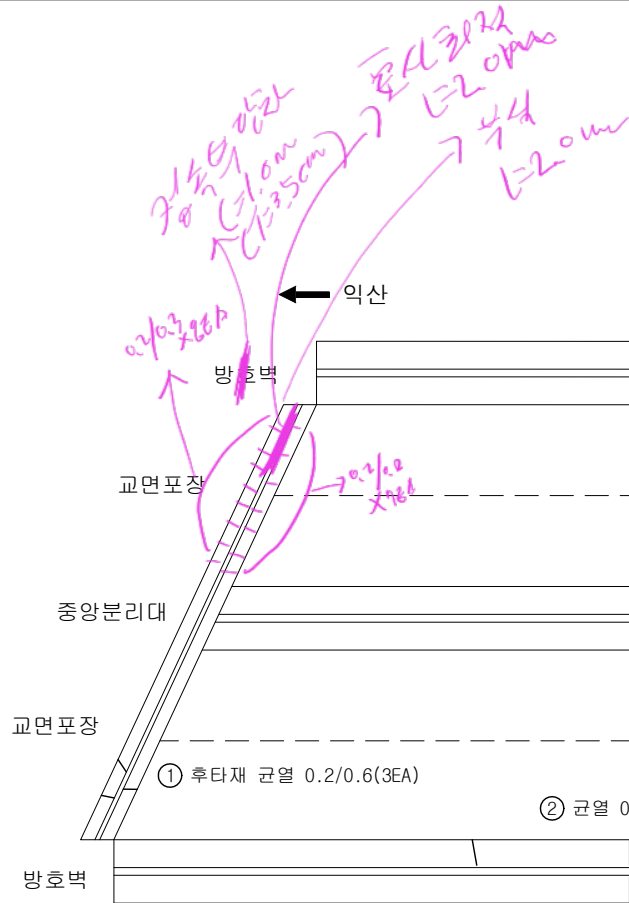
ID : 구봉3교 바닥판 상면(S1)

| 번호 | 구분 | 결함 내용 | 손상규모 | | | | | | 비고 |
|---|---|---|---|---|---|---|---|---|---|
| 1 | 신규 | 후타재 균열 | 0.2 | 0.6 | 0.6 | 3 | 1.8 | m | - |
| 2 | 신규 | 균열 | 0.2 | 1.5 | 1.5 | 3 | 4.5 | m | - |
| 3 | 신규 | 보수부 총분리 | 0.8 | 0.6 | 0.6 | 1 | 0.48 | m² | - |

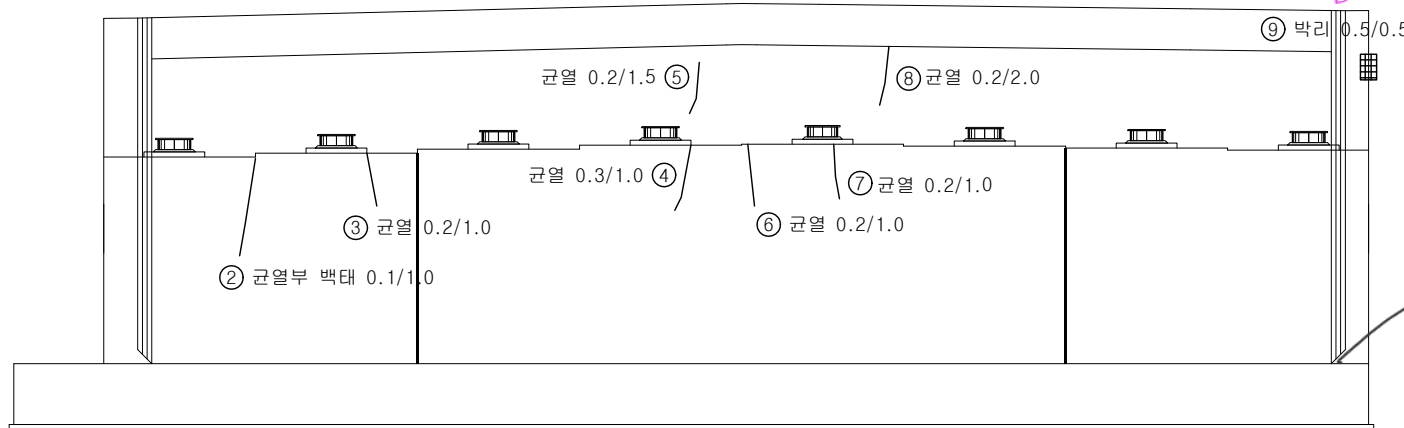
ID : 구봉3교 교대(A1)

| 번호 | 구분 | 결함 내용 | 손상규모 | | | | | | 비고 |
|---|---|---|---|---|---|---|---|---|---|
| 1 | 신규 | 받침콘크리트 박락 | - | 0.2 | 0.2 | 1 | 0.04 | m² | - |
| 2 | 신규 | 균열부 백태 | 0.1 | - | 1.0 | 1 | 1.0 | m | - |
| 3 | 신규 | 균열 | 0.2 | - | 1.0 | 1 | 1.0 | m | - |
| 4 | 신규 | 균열 | 0.3 | - | 1.0 | 1 | 1.0 | m | - |
| 5 | 신규 | 균열 | 0.2 | - | 1.5 | 1 | 1.5 | m | - |
| 6 | 신규 | 균열 | 0.2 | - | 1.0 | 1 | 1.0 | m | - |
| 7 | 신규 | 균열 | 0.2 | - | 1.0 | 1 | 1.0 | m | - |
| 8 | 신규 | 균열 | 0.2 | - | 2.0 | 1 | 2.0 | m | - |
| 9 | 신규 | 박리 | - | 0.5 | 0.5 | 1 | 0.25 | m² | - |
