## 8. 군량천교

ID : 군량천교 바닥판 상면(S1)

| 용역명 | 서부내륙고속도로 2025년 시설물 정기안전점검 용역(하반기) |
| 시설물명 | 군량천교 |

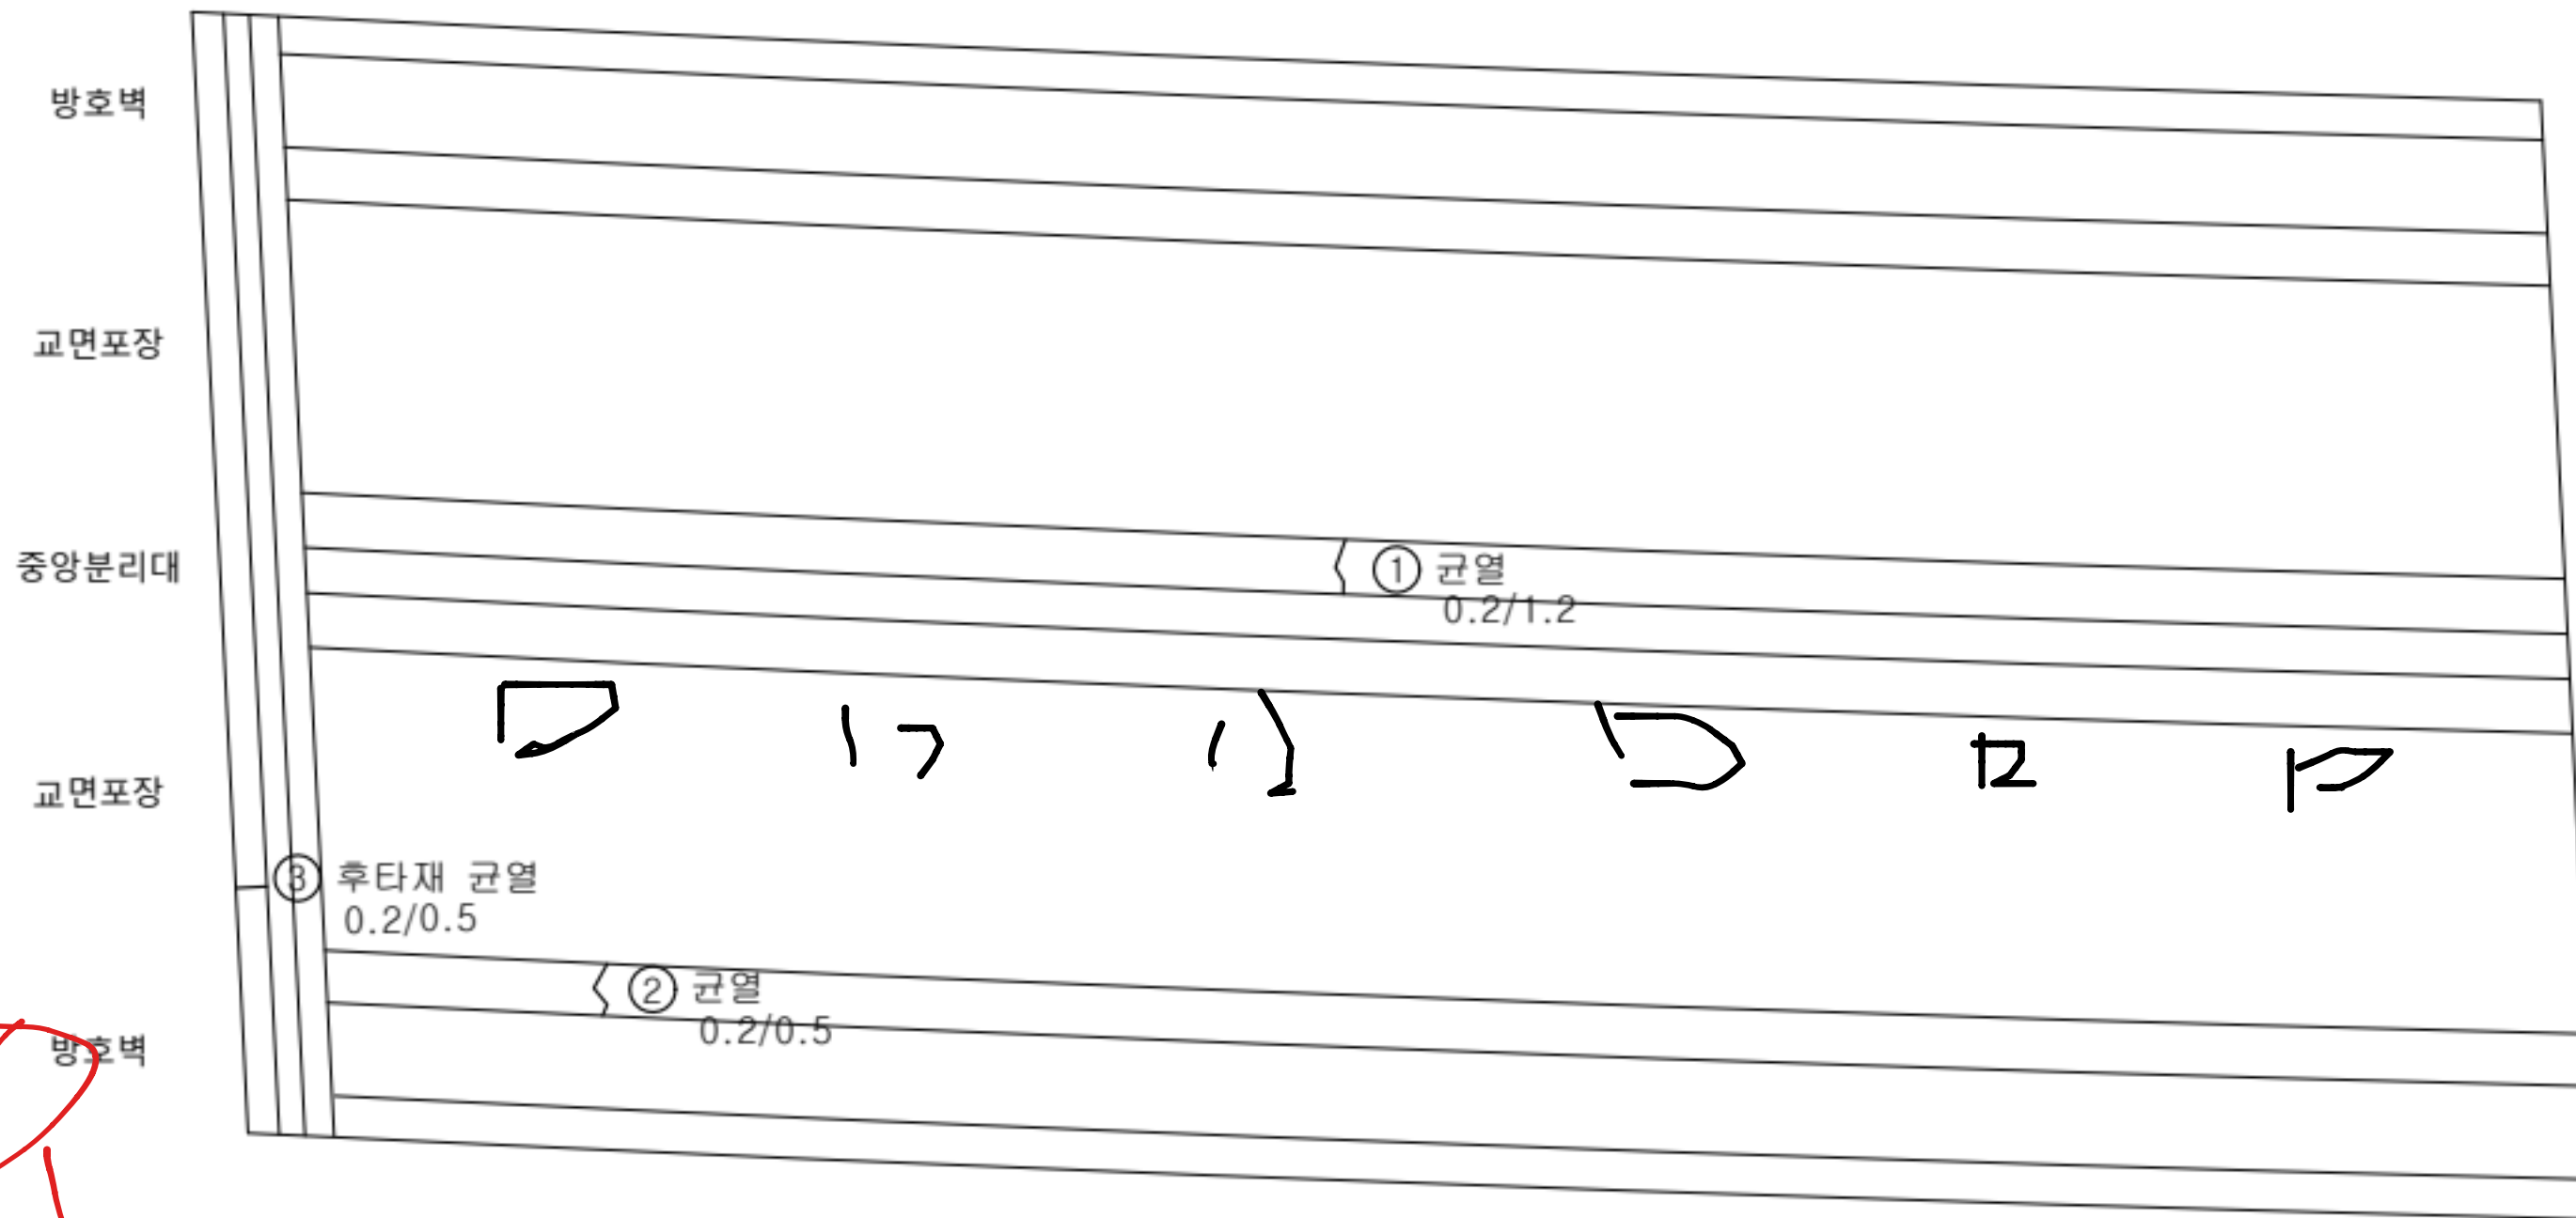
| 손상 현황 표 | | | | | | | | | |
|---|---|---|---|---|---|---|---|---|---|
| 1 | 신규 | 균열 | 0.2 | - | 1.2 | 1 | 1.2 | m | - |
| 2 | 신규 | 균열 | 0.2 | - | 0.5 | 1 | 0.5 | m | - |
| 3 | 신규 | 후타재 균열 | 0.2 | - | 0.5 | 1 | 0.5 | m | - |

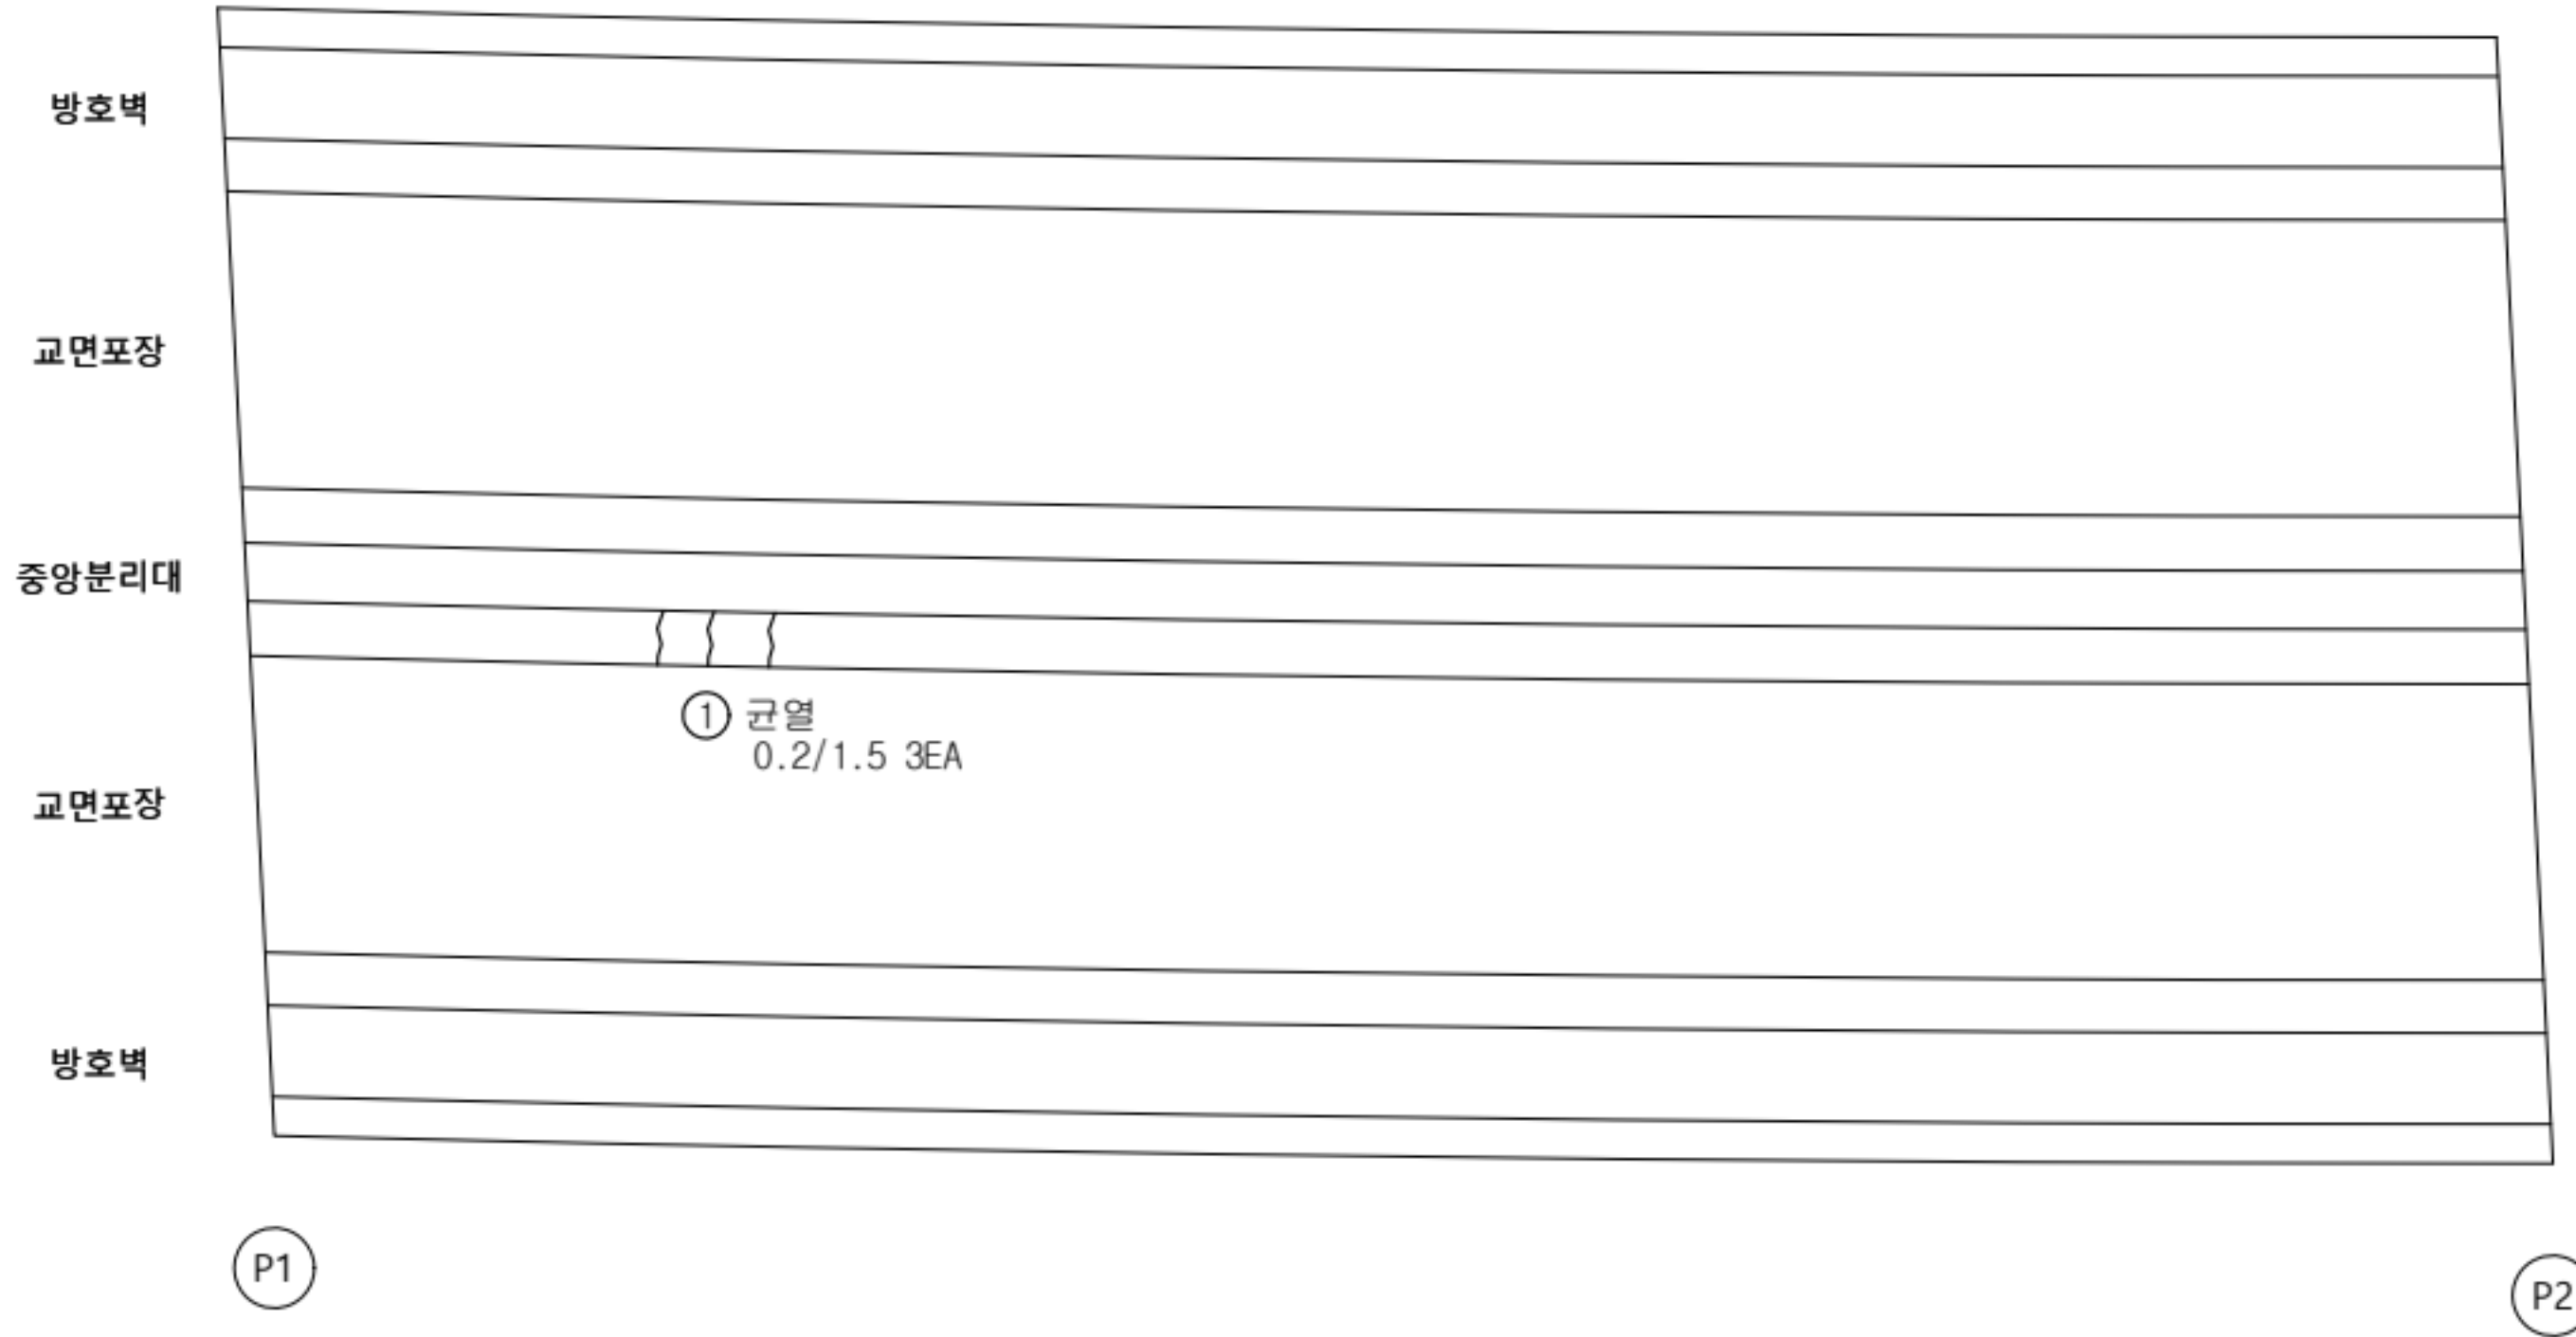
ID : 군량천교 바닥판 상면(S2)

| 번호 | 구분 | 결함 내용 | 손상규모 | | | | | | 비고 |
|---|---|---|---|---|---|---|---|---|---|
| 1 | 신규 | 균열 | 0.2 | - | 1.5 | 3 | 4.5 | m | - |

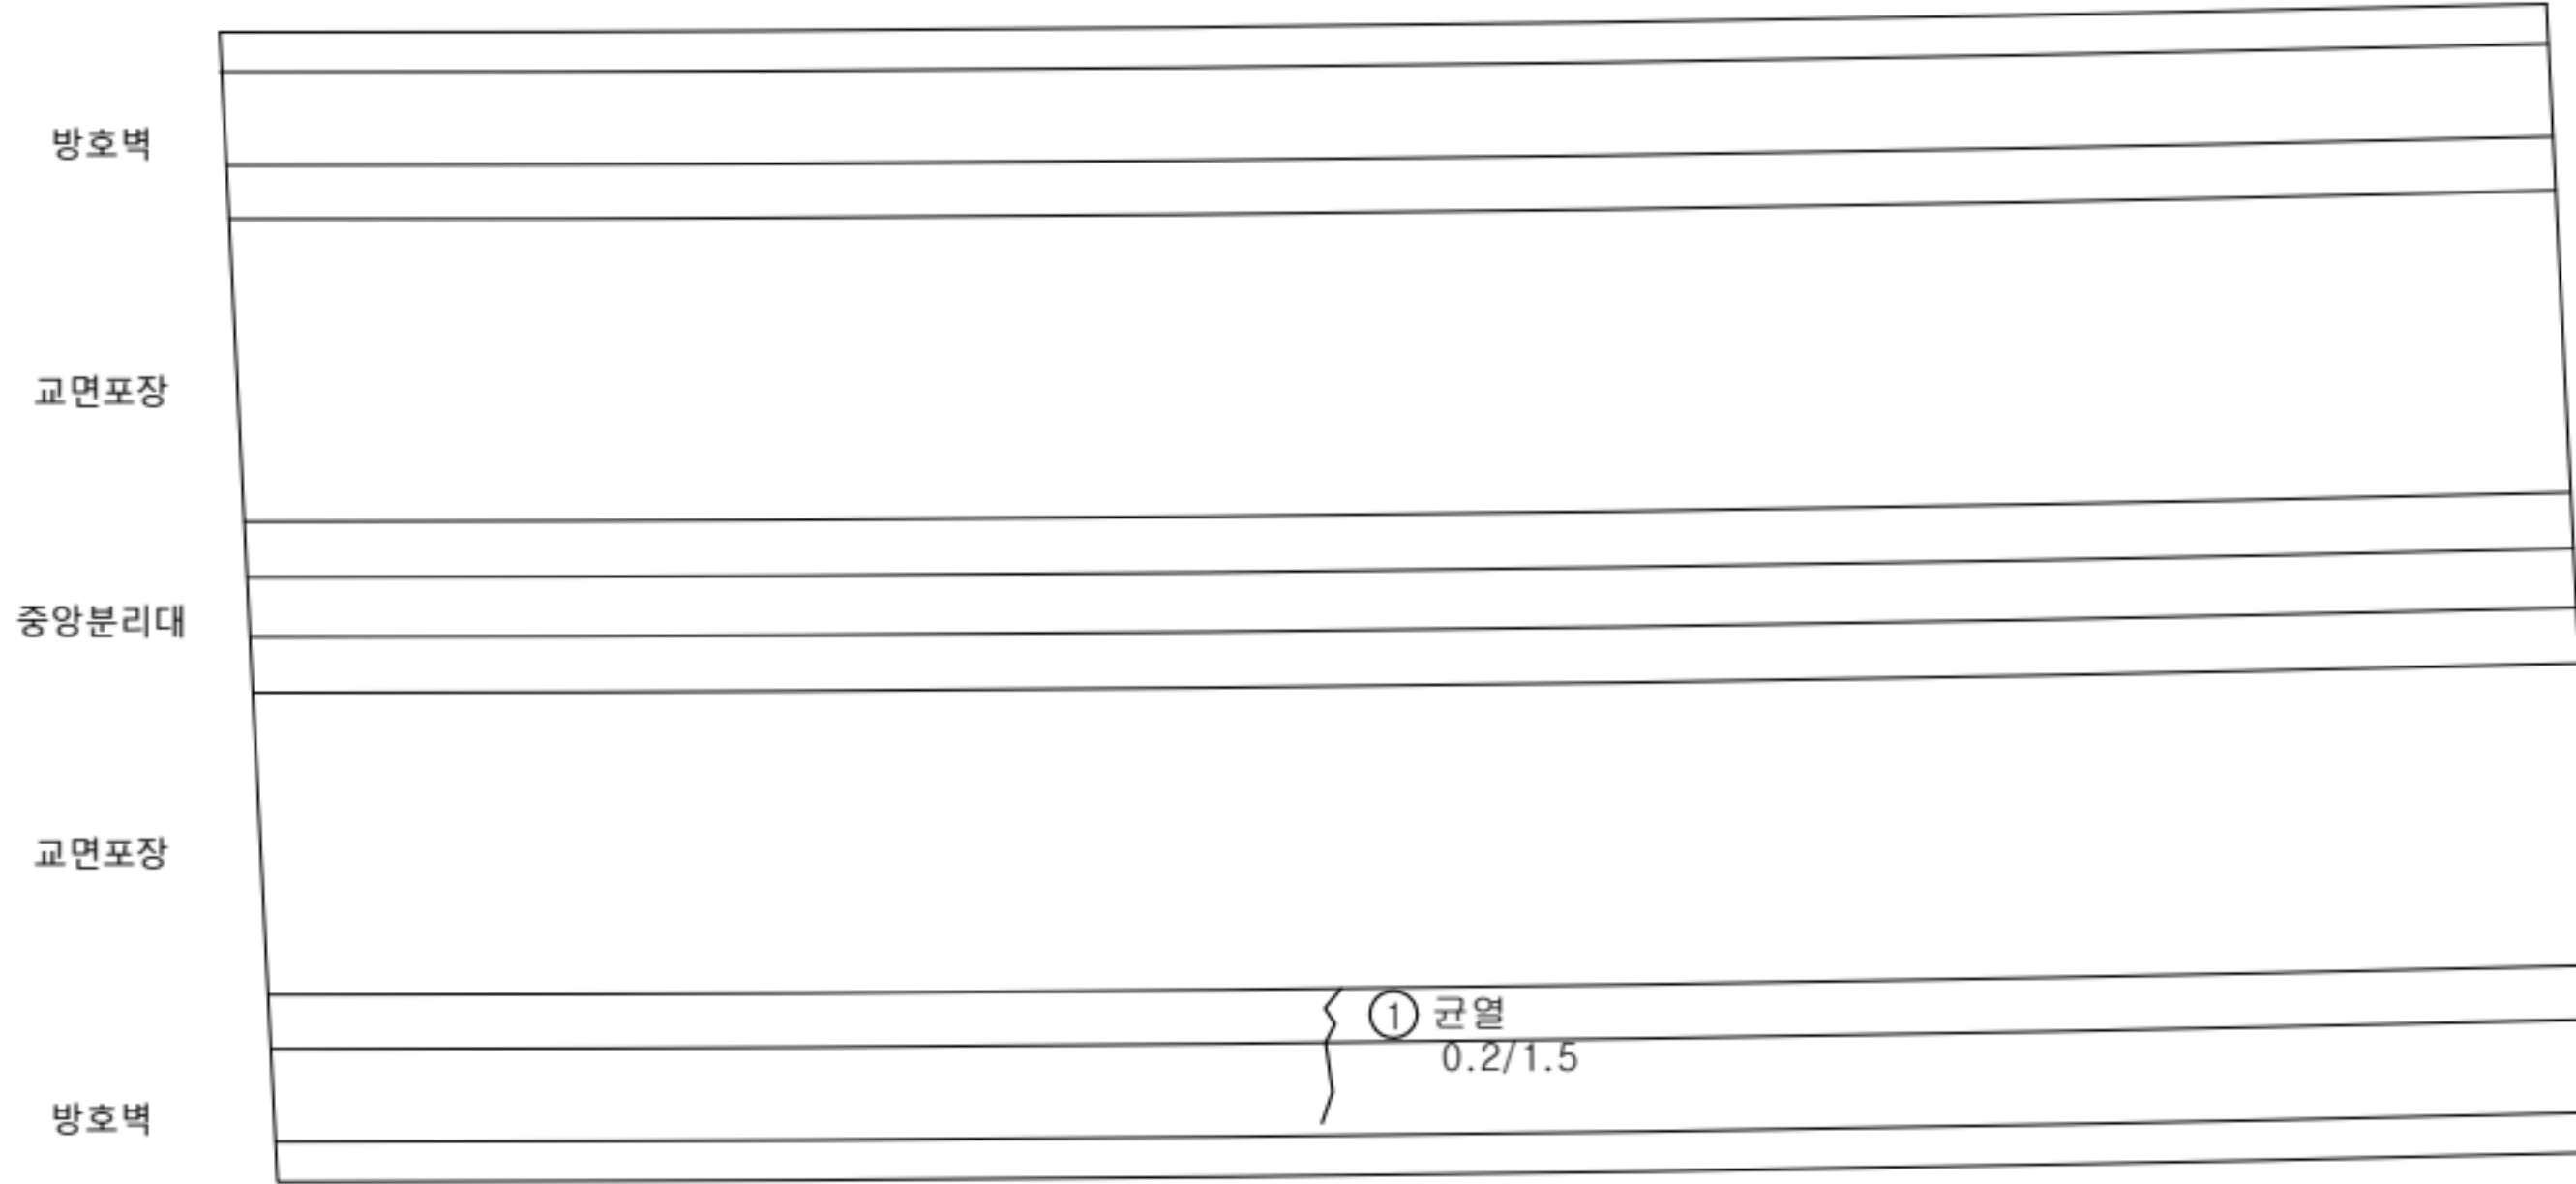
ID : 군량천교 바닥판 상면(S3)

② 방음벽 유리파손  
1EA

| 번호 | 구분 | 결함내용 | 손상규모 | | | | | | 비고 |
|---|---|---|---|---|---|---|---|---|---|
| 1 | 신규 | 균열 | 0.2 | - | 1.5 | 1 | 1.5 | m | - |
| 2 | 신규 | 방음벽 유리파손 | - | - | - | 1 | 1.0 | EA | - |

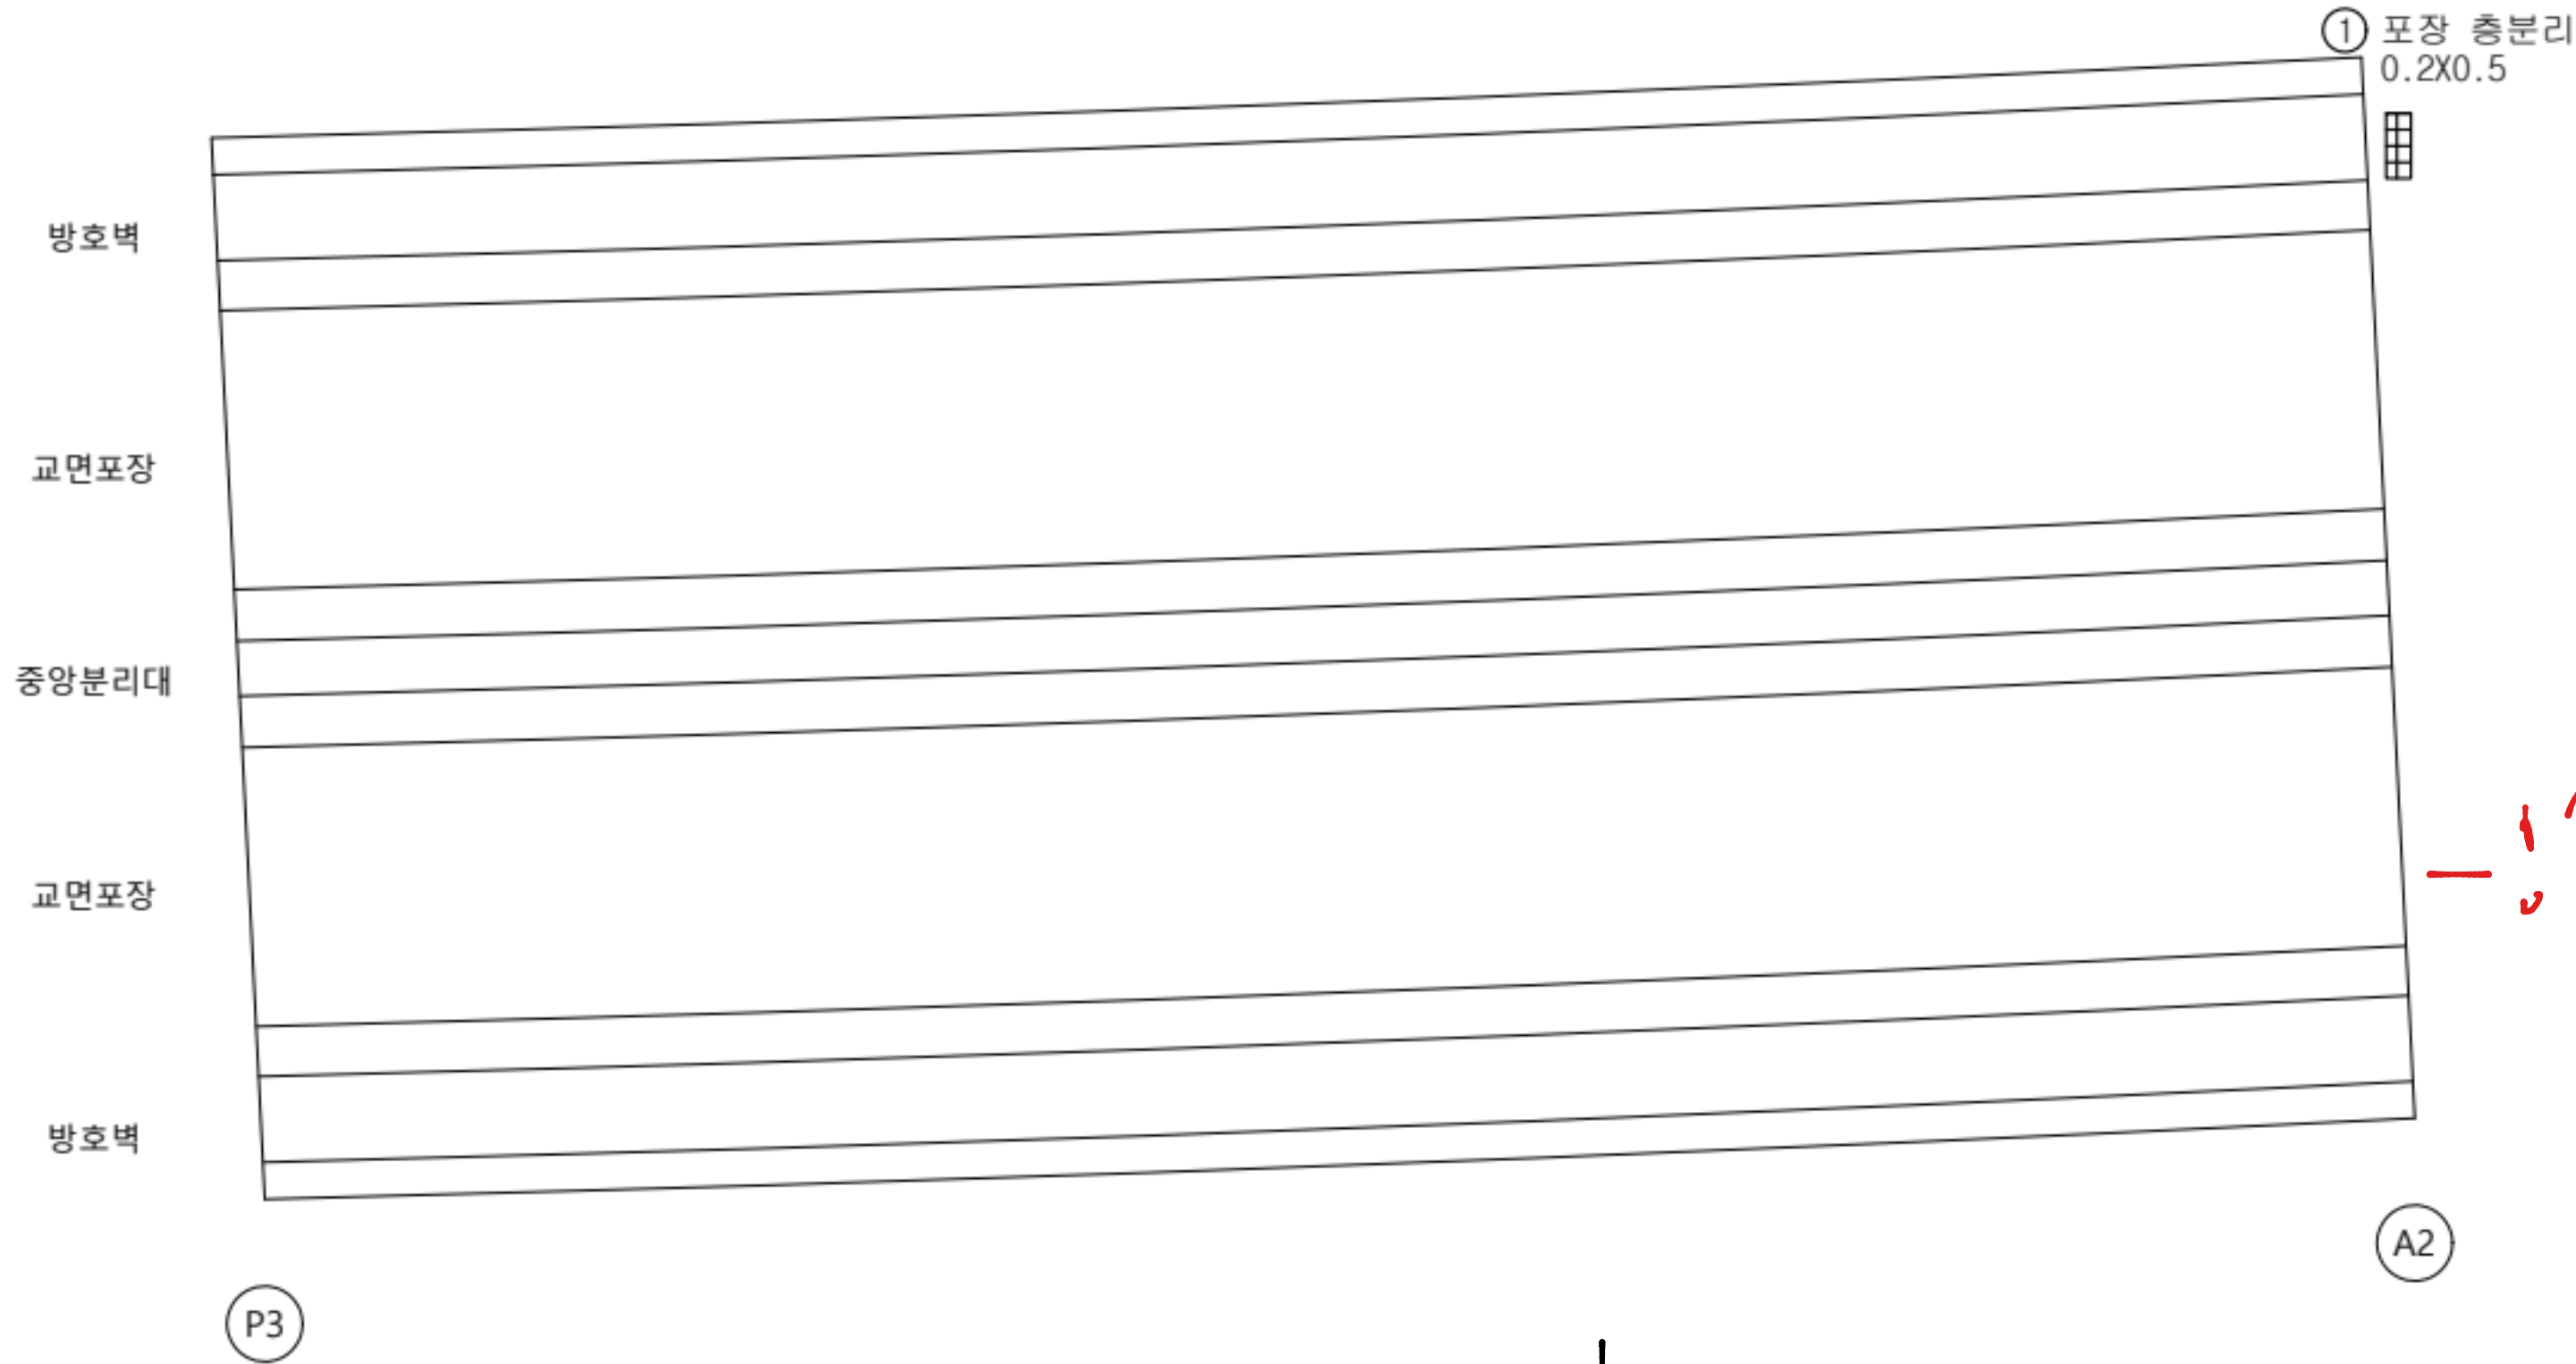
ID : 군량천교 바닥판 상면(S4)

| 번호 | 구분 | 결함내용 | 손상규모 | | | | | | 비고 |
|---|---|---|---|---|---|---|---|---|---|
| 1 | 신규 | 포장 층분리 | - | 0.2 | 0.5 | 1 | 0.1 | m² | - |

수타재 파손  
0.1x1.1x2EA  
수타재  
균열 0.2/0.3

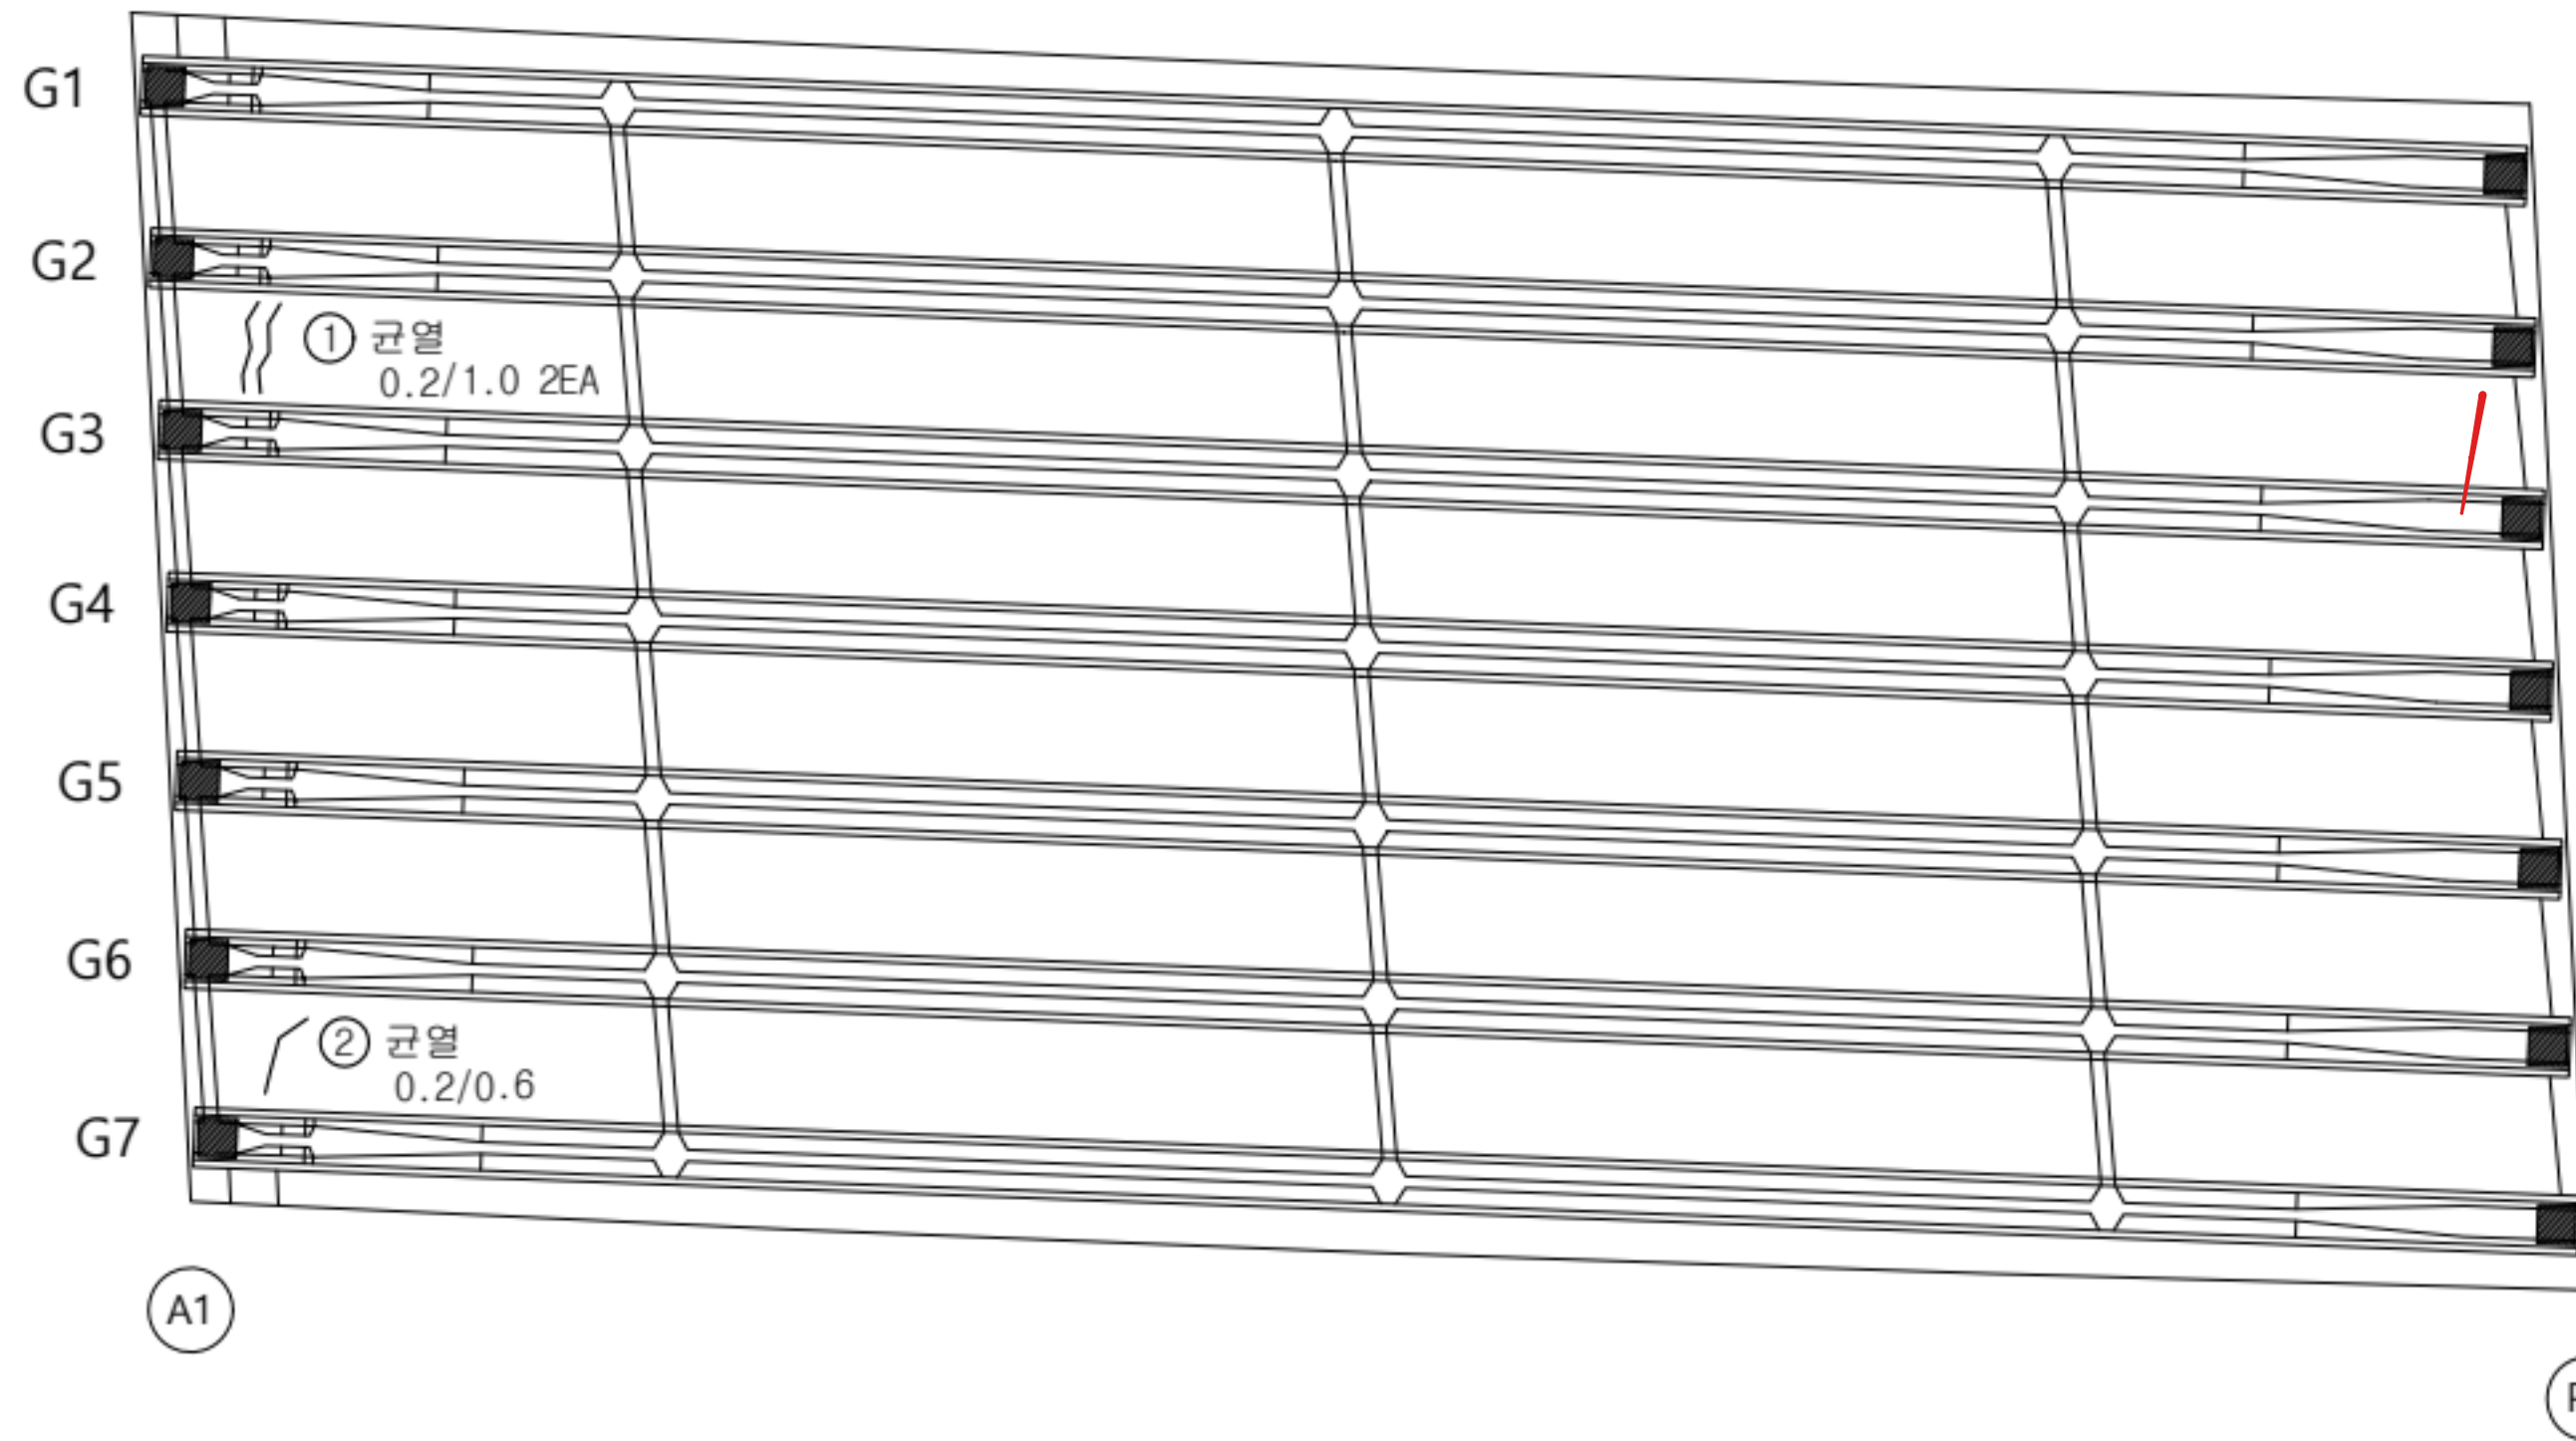
ID : 군량천교 바닥판 하면(S1)

| 번호 | 구분 | 결함 내용 | 손상규모 | | | | | | 비고 |
|---|---|---|---|---|---|---|---|---|---|
| 1 | 신규 | 균열 | 0.2 | - | 1.0 | 2 | 2.0 | m | - |
| 2 | 신규 | 균열 | 0.2 | - | 0.6 | 1 | 0.6 | m | - |

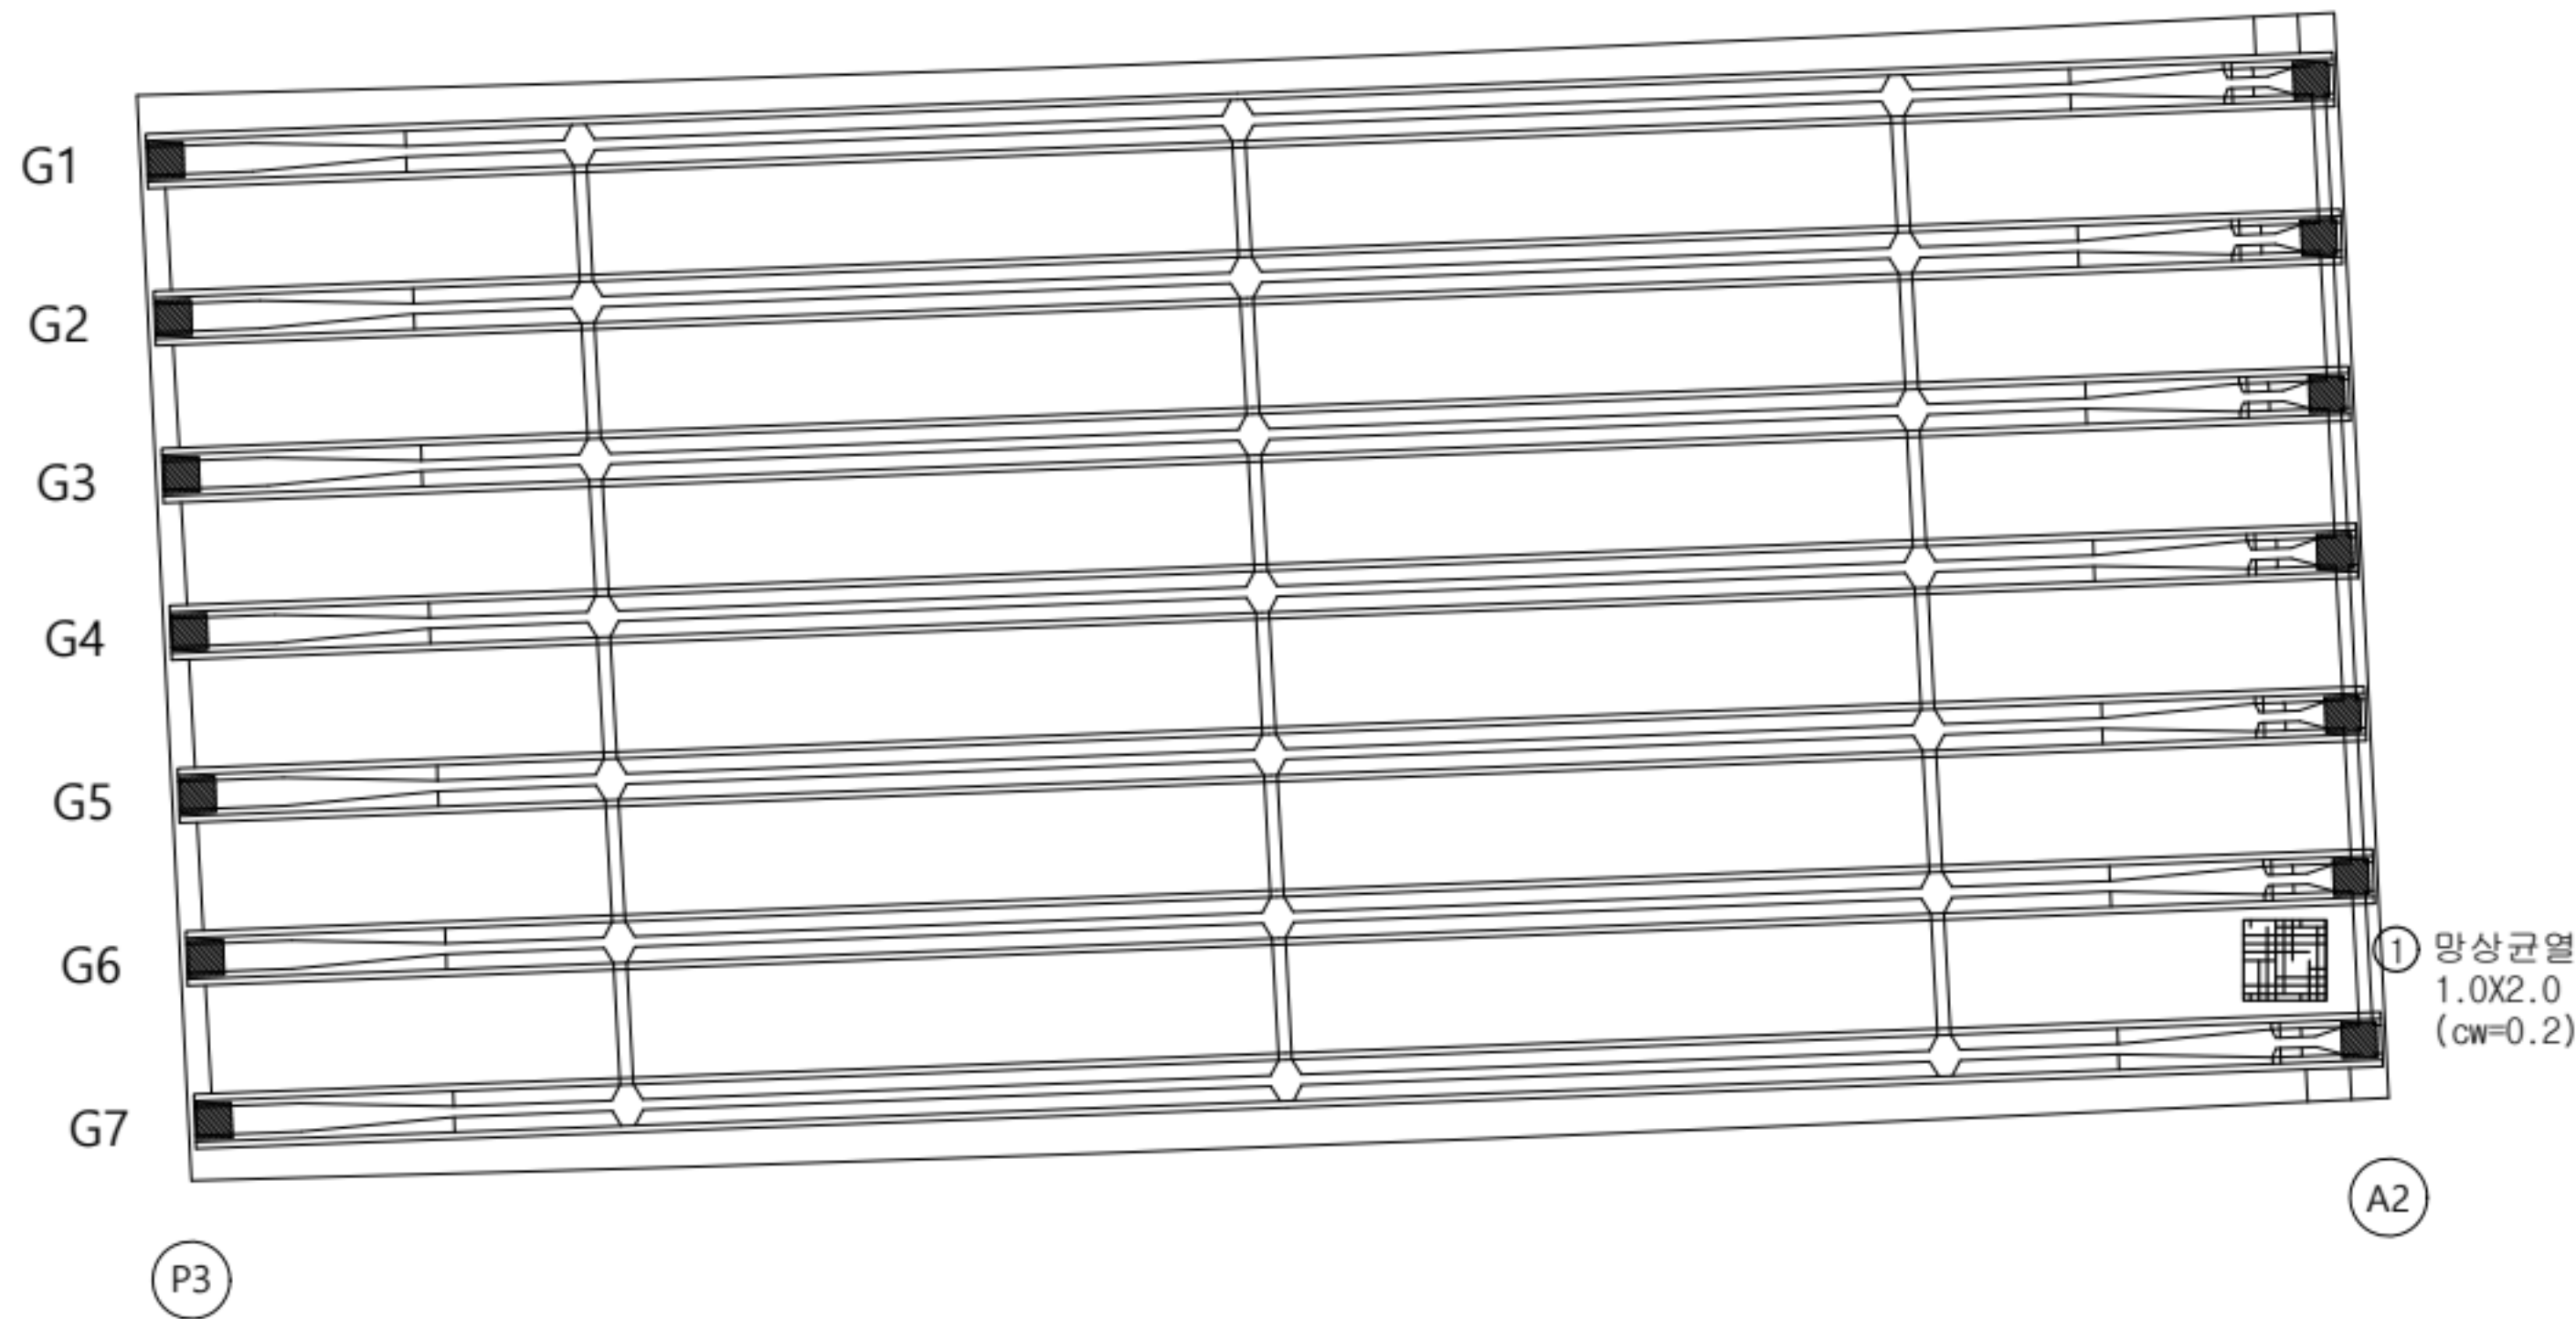
ID : 군량천교 바닥판 하면(S4)

| 번호 | 구분 | 결함내용 | 손상규모 | | | | | | 비고 |
|---|---|---|---|---|---|---|---|---|---|
| 1 | 신규 | 망상균열 | 0.2 | 1.0 | 2.0 | 1 | 2.0 | m² | - |
