## 8. 군량천교

ID : 군량천교 바닥판 상면(S1)

| 용역명 | 서부내륙고속도로 2025년 시설물 정기안전점검 용역(하반기) |
| 시설물명 | 군량천교 |

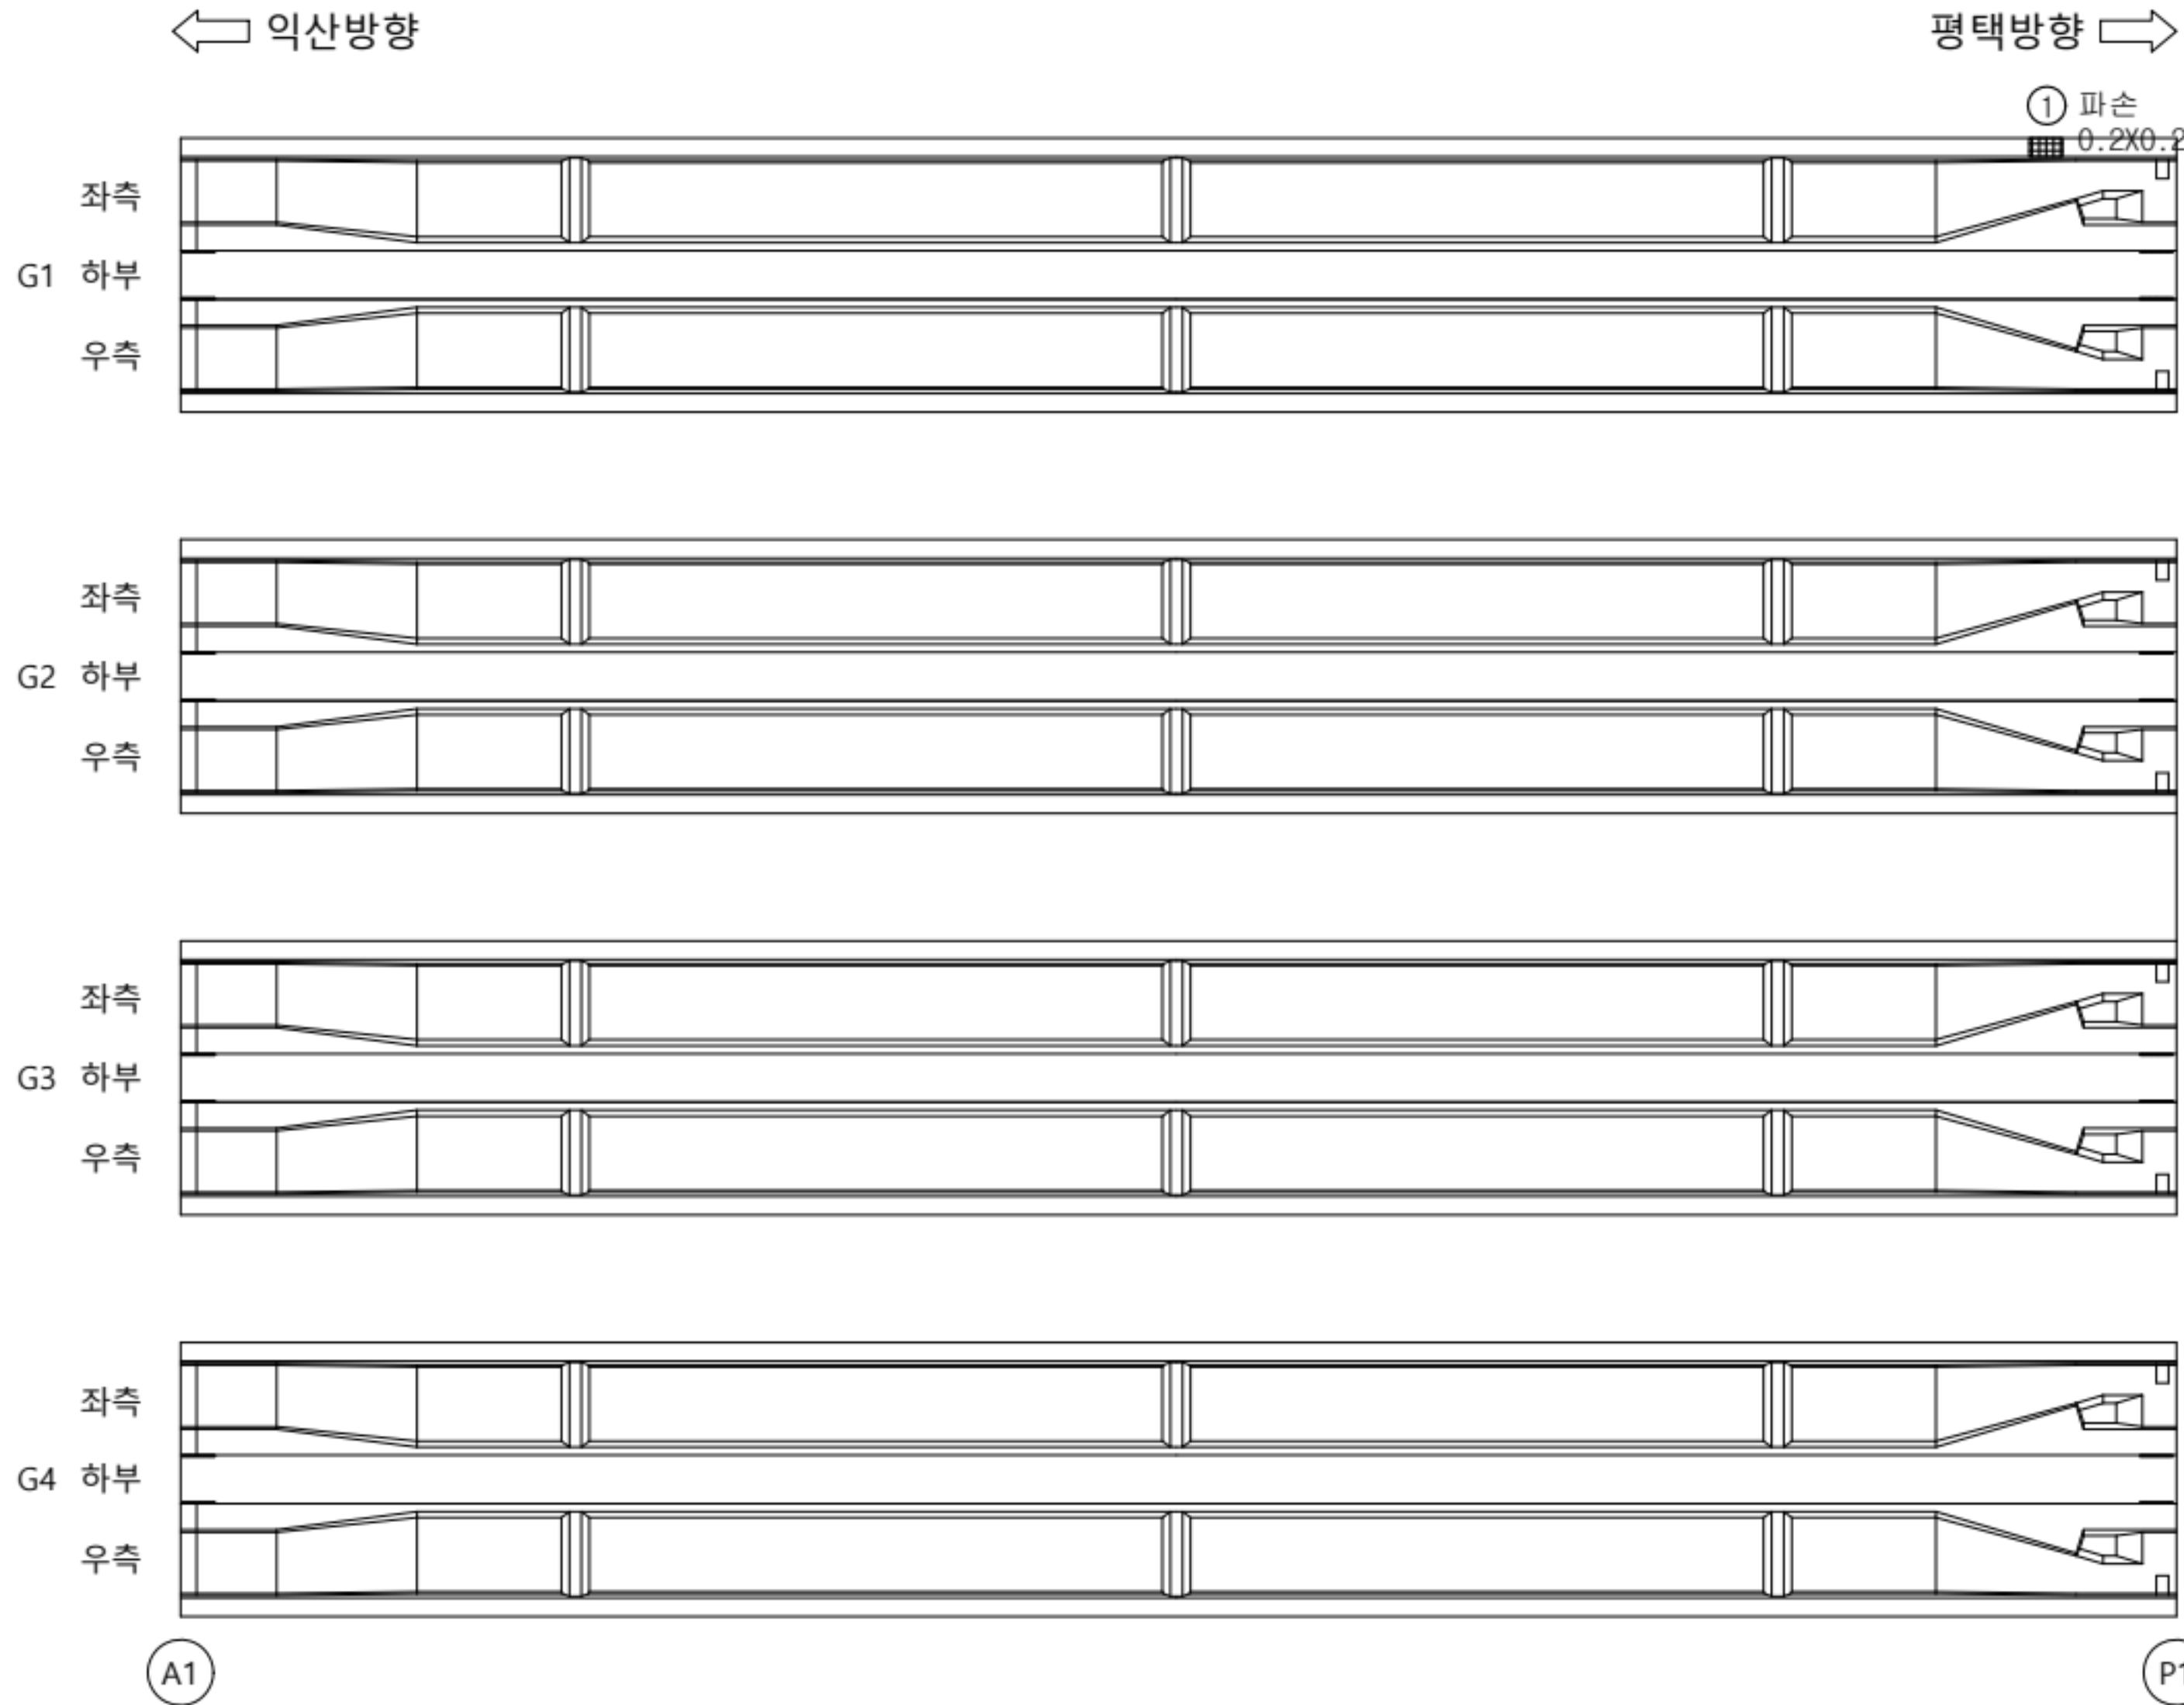
ID : 군량천교 거더(G1~G4)

| 손상 현황 표 | | | | | | | | | |
|---|---|---|---|---|---|---|---|---|---|
| 1 | 신규 | 파손 | - | 0.2 | 0.2 | 1 | 0.04 | m <sup>2</sup> | - |

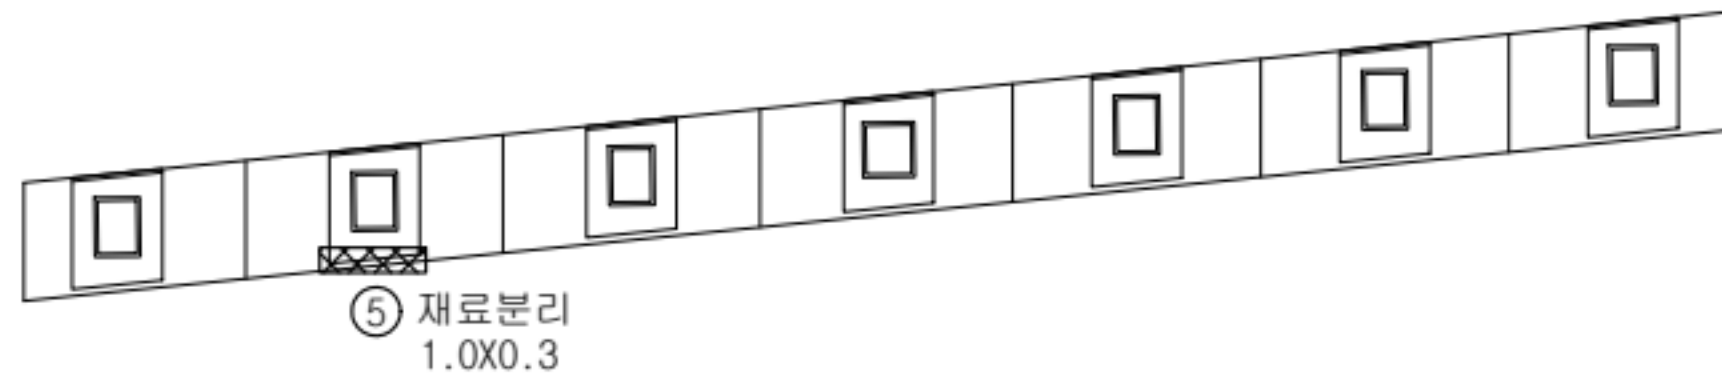
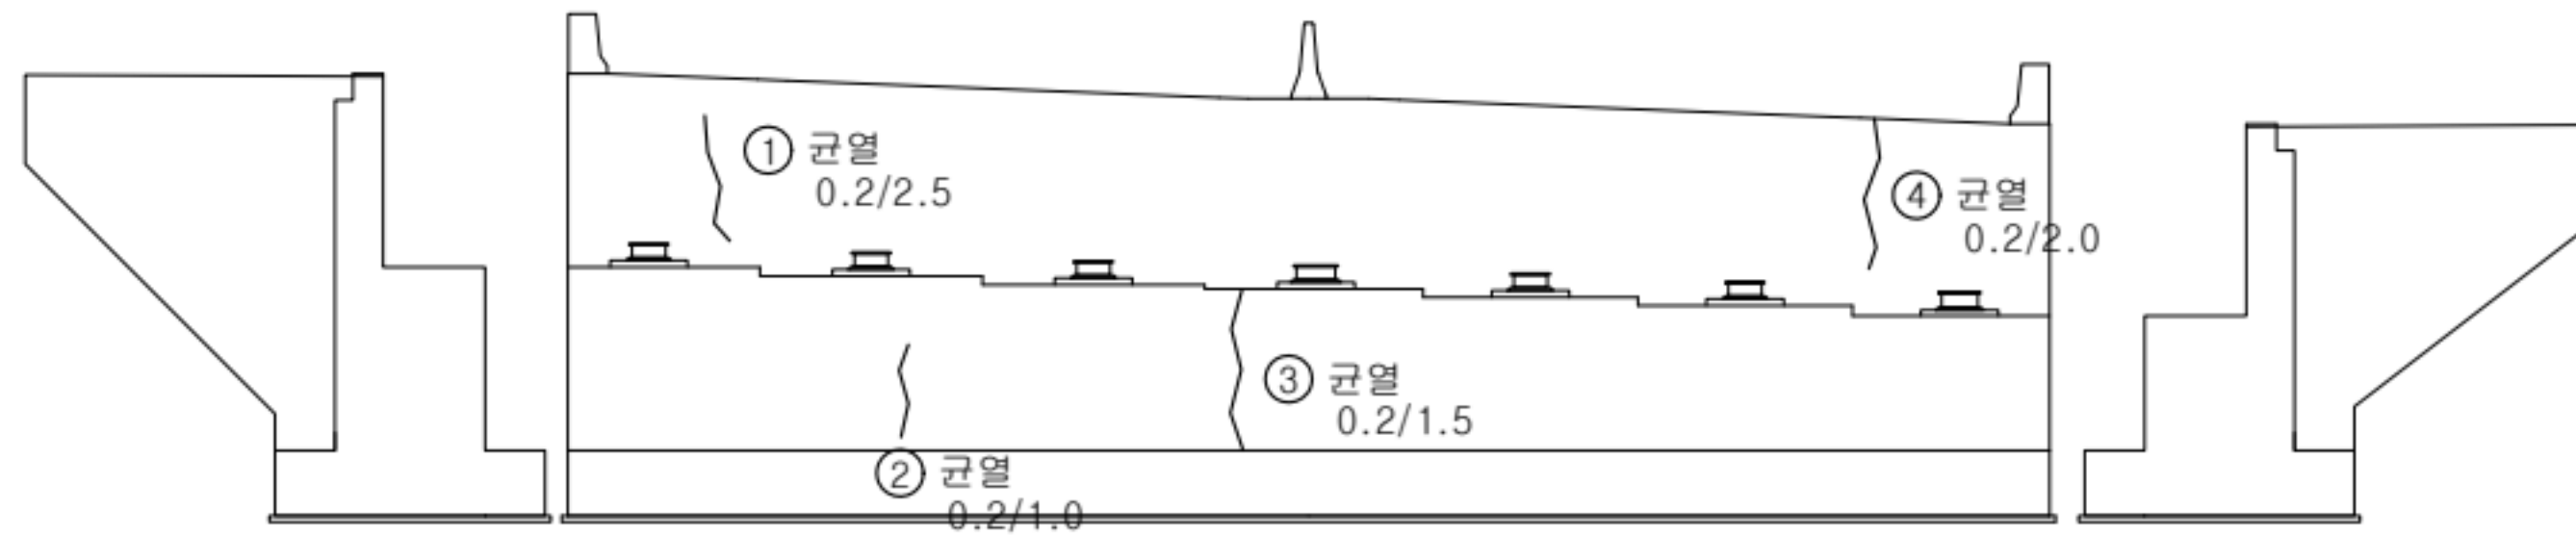
| 번호 | 구분 | 결함 내용 | 손상규모 | | | | | | 비고 |
|---|---|---|---|---|---|---|---|---|---|
| 1 | 신규 | 균열 | 0.2 | - | 2.5 | 1 | 2.5 | m | - |
| 2 | 신규 | 균열 | 0.2 | - | 1.0 | 1 | 1.0 | m | - |
| 3 | 신규 | 균열 | 0.2 | - | 1.5 | 1 | 1.5 | m | - |
| 4 | 신규 | 균열 | 0.2 | - | 2.0 | 1 | 2.0 | m | - |

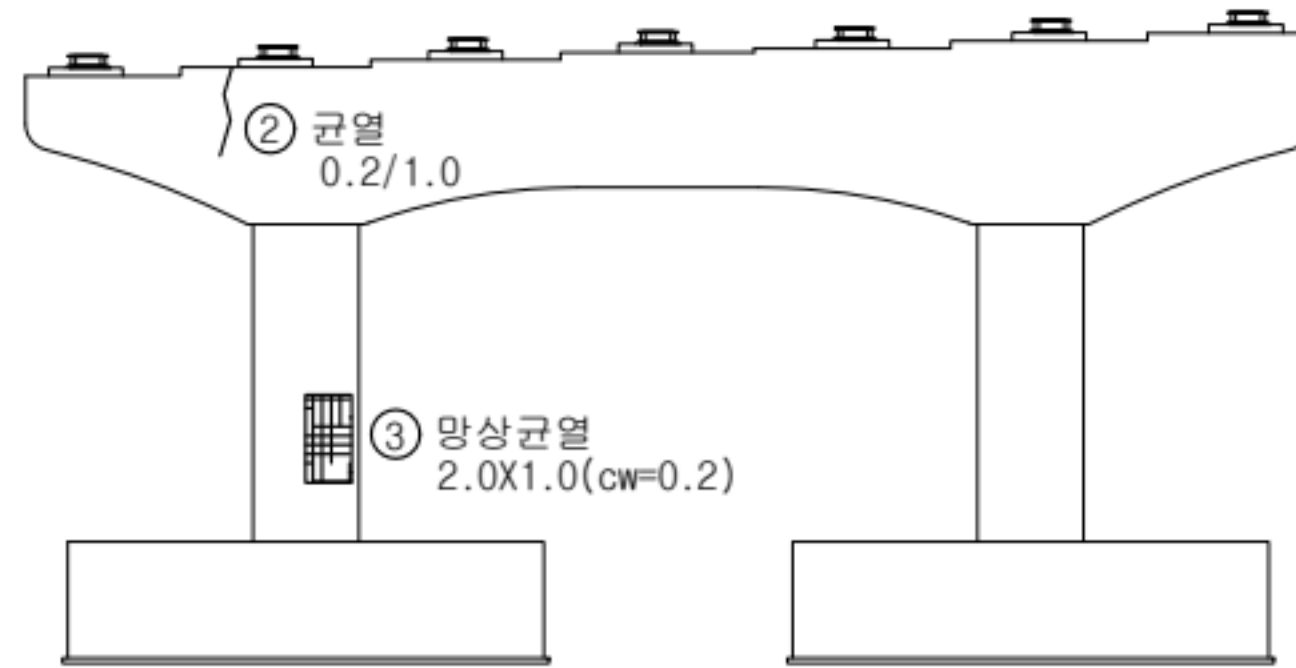
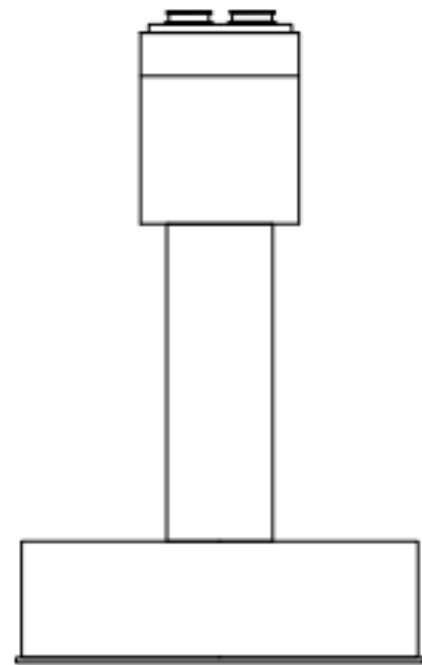
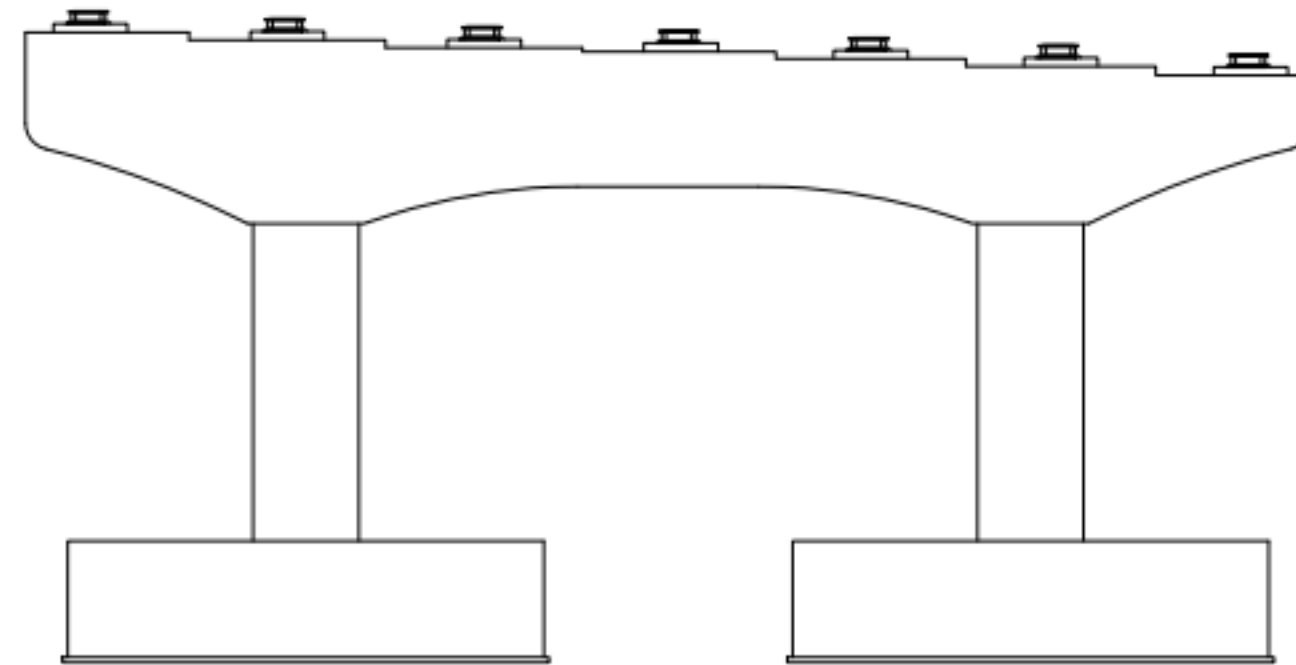
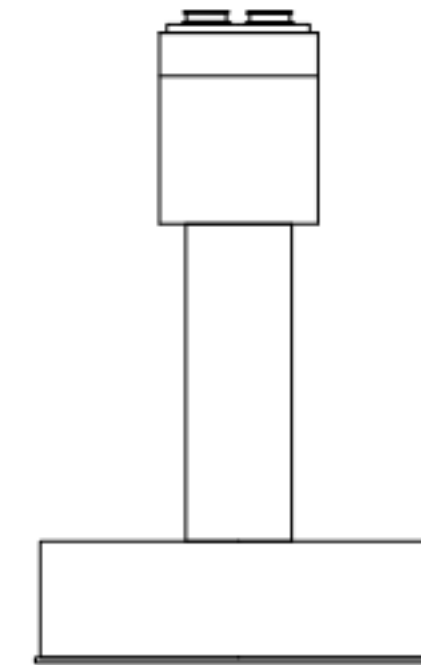
① 재료분리  
0.4X1.0

② 균열  
0.2/1.0

③ 망상균열  
2.0X1.0(cw=0.2)

| 번호 | 구분 | 결함 내용 | 손상규모 | | | | | | 비고 |
|---|---|---|---|---|---|---|---|---|---|
| 2 | 신규 | 균열 | 0.2 | - | 1.0 | 1 | 1.0 | m | - |
| 3 | 신규 | 망상균열 | 0.2 | 2.0 | 1.0 | 1 | 2.0 | m' | - |
