## 8. 군량천교

| 용역명 | 서부내륙고속도로 2025년 시설물 정기안전점검 용역(하반기) |
| 시설물명 | 군량천교 |
| 점검일시 | 2025. 07 ~ 2025. 12 |

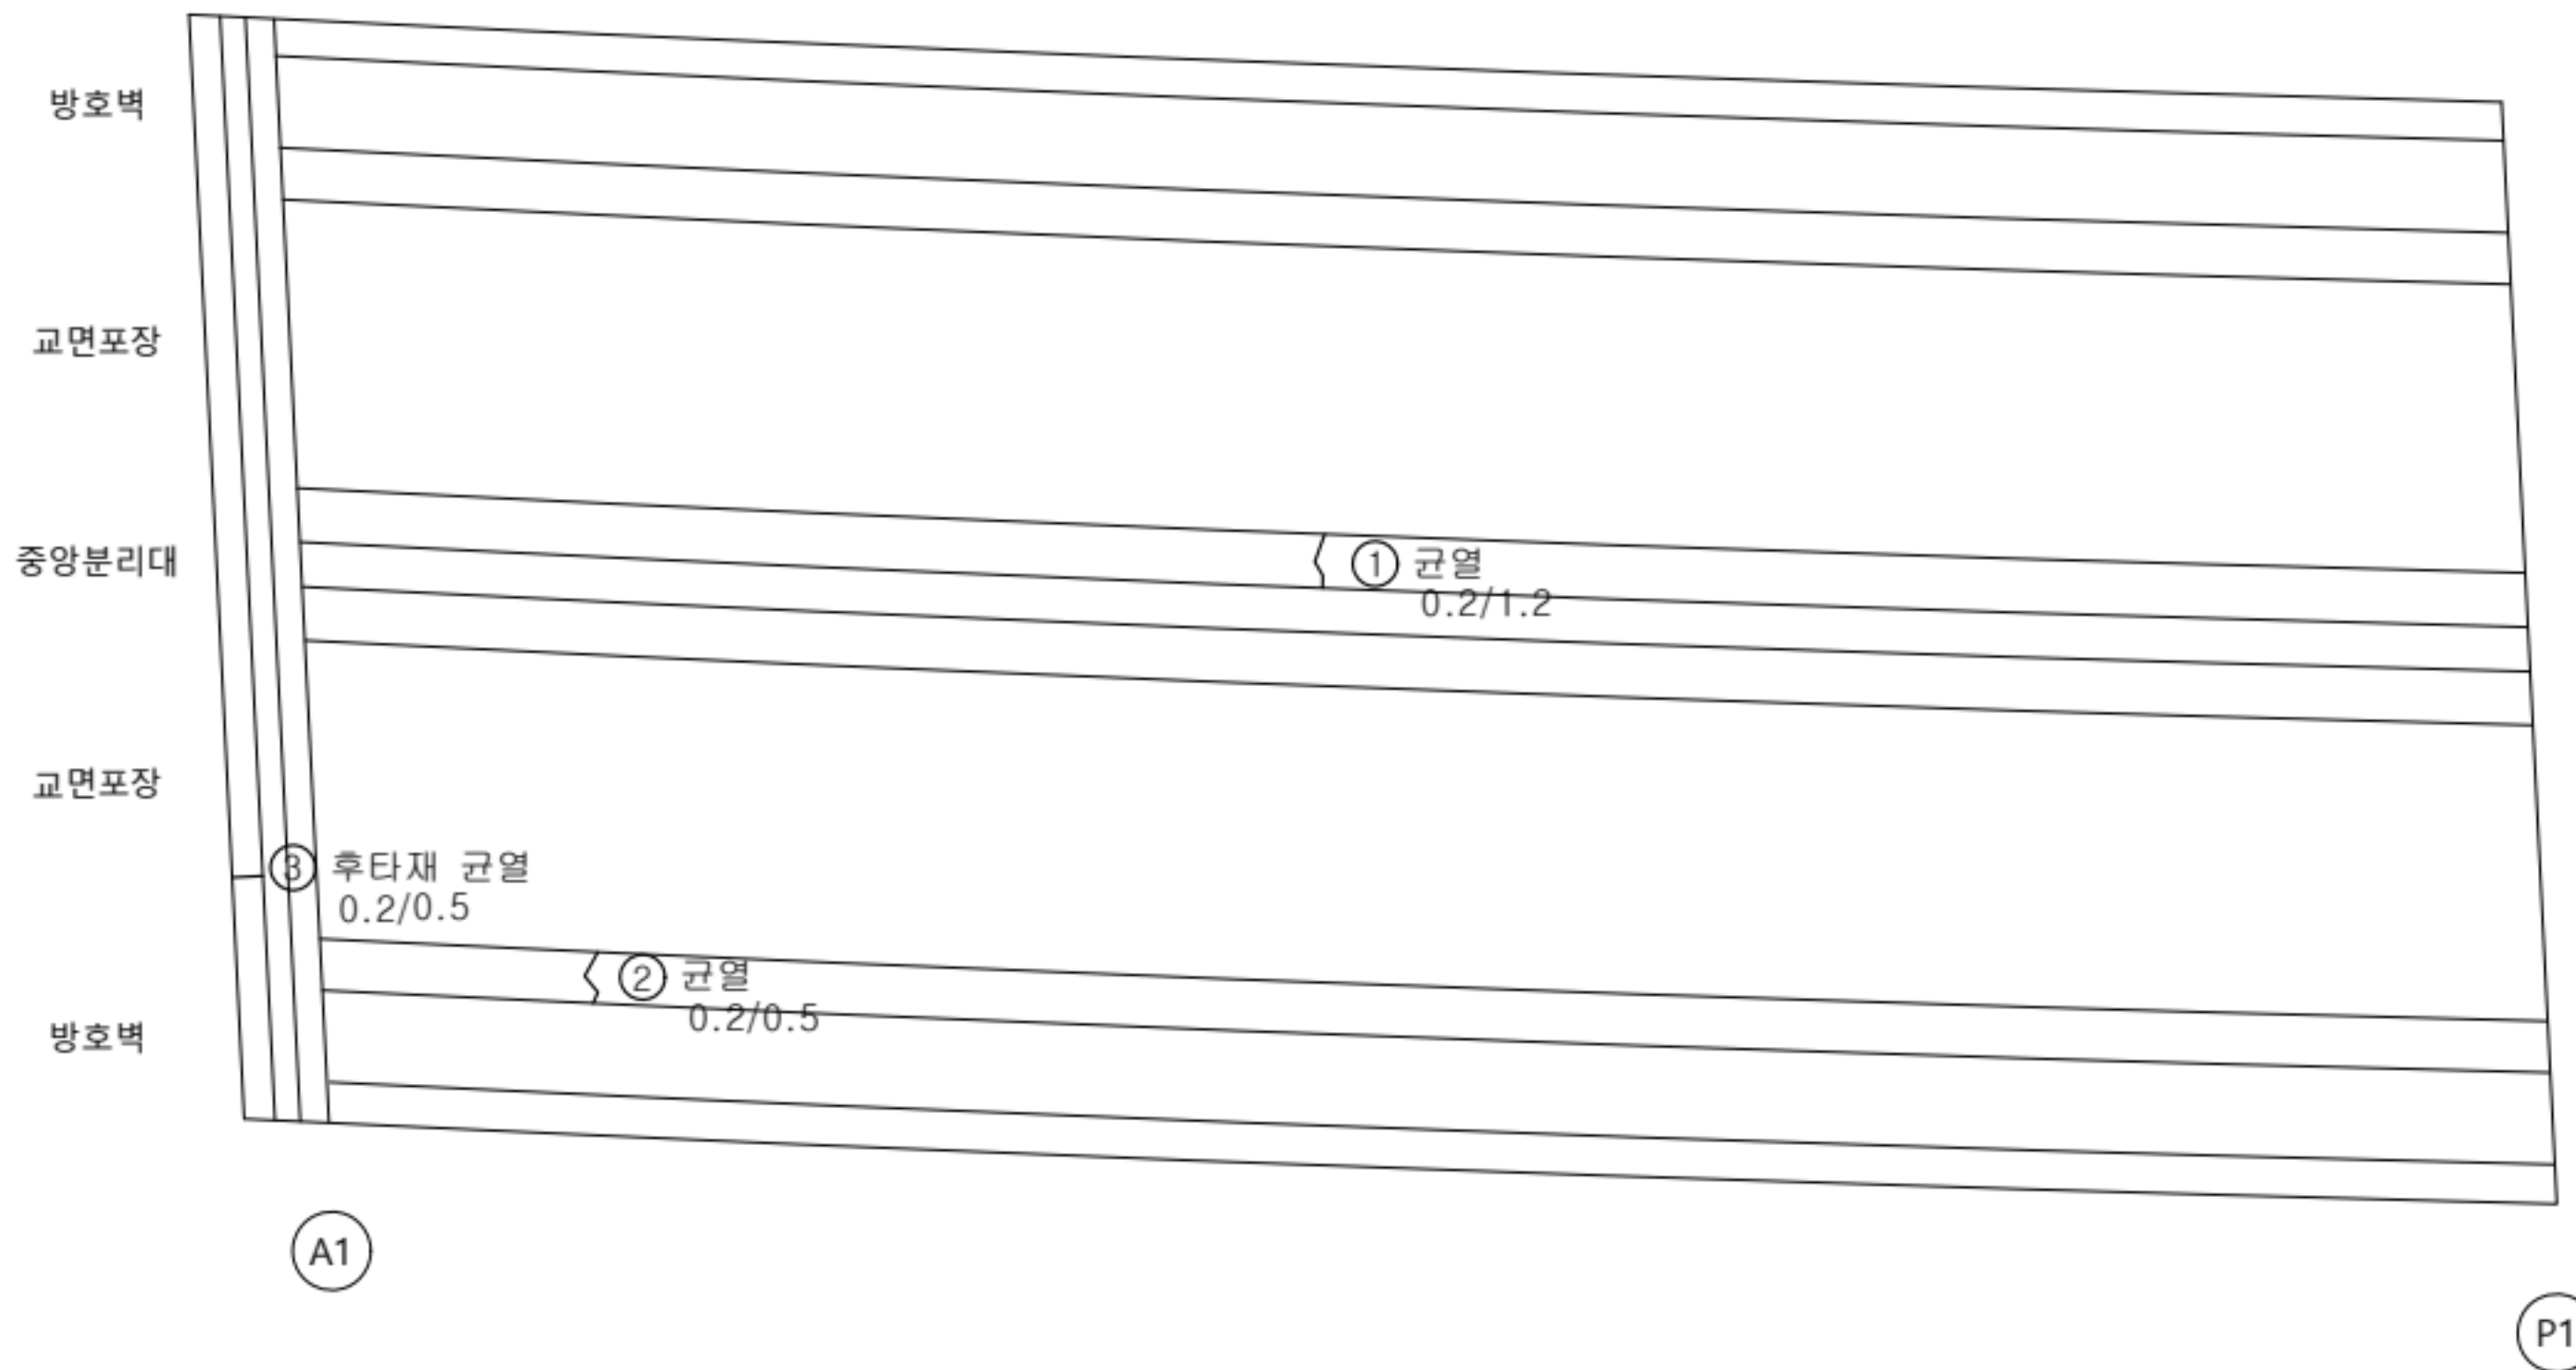
ID : 군량천교 바닥판 상면(S1)

| 번호 | 구분 | 결함내용 | 손상규모 | | | | | | 비고 |
|---|---|---|---|---|---|---|---|---|---|
| 1 | 신규 | 균열 | 0.2 | - | 1.2 | 1 | 1.2 | m | - |
| 2 | 신규 | 균열 | 0.2 | - | 0.5 | 1 | 0.5 | m | - |
| 3 | 신규 | 후타재 균열 | 0.2 | - | 0.5 | 1 | 0.5 | m | - |

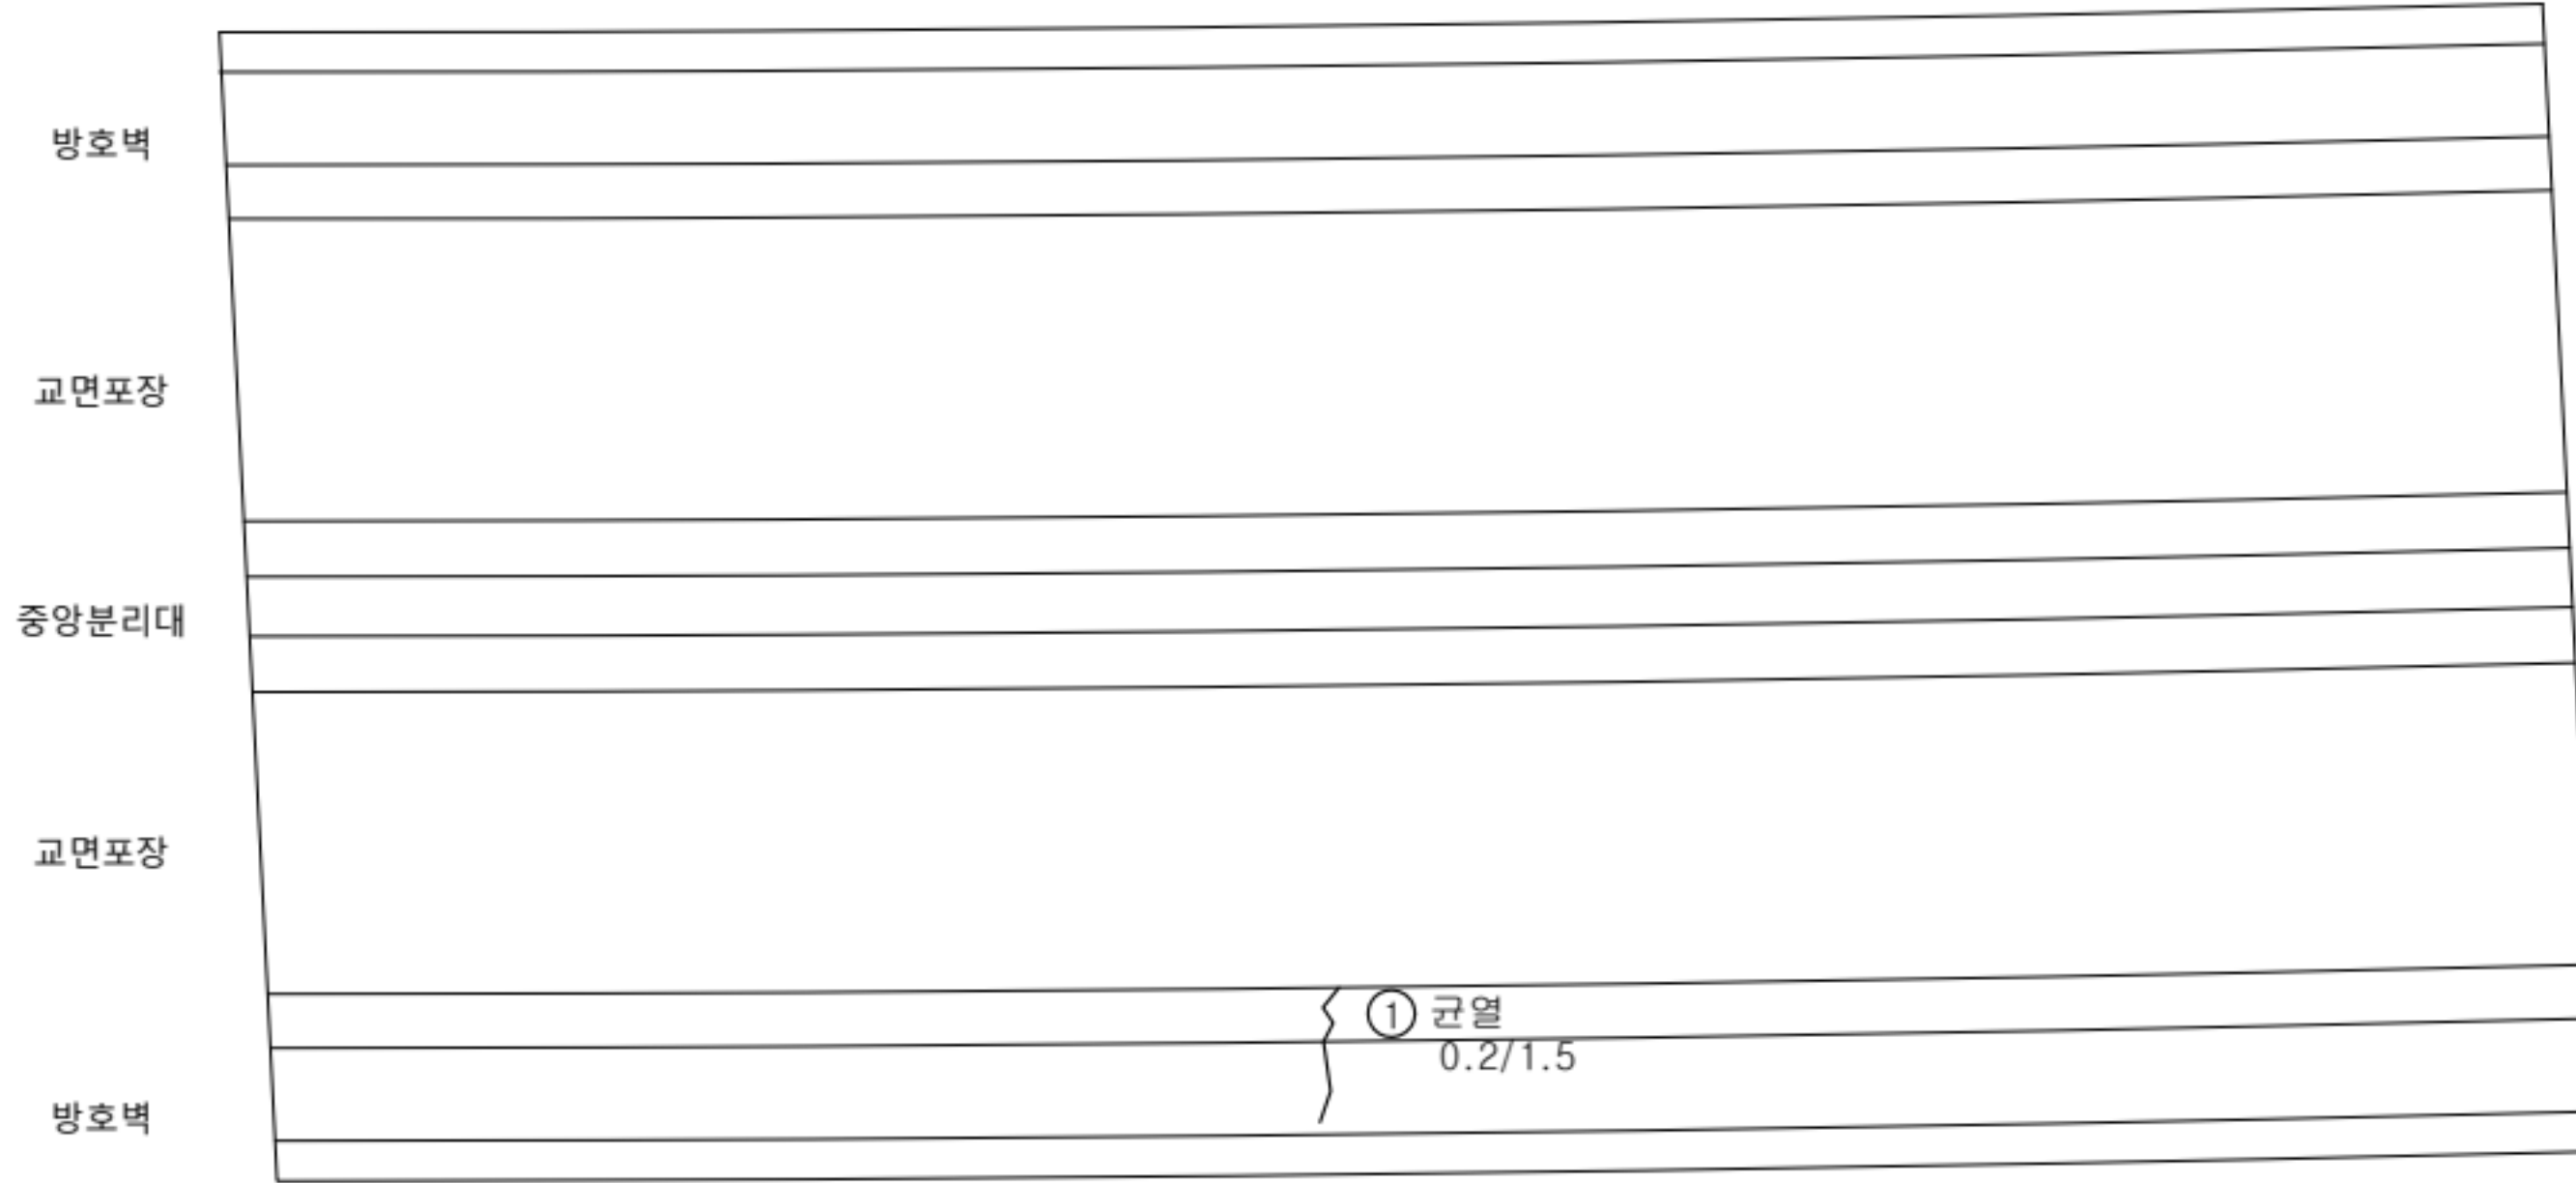
ID : 군량천교 바닥판 상면(S3)

② 방음벽 유리파손  
1EA

| 번호 | 구분 | 결함내용 | 손상규모 | | | | | | 비고 |
|---|---|---|---|---|---|---|---|---|---|
| 1 | 신규 | 균열 | 0.2 | - | 1.5 | 1 | 1.5 | m | - |
| 2 | 신규 | 방음벽 유리파손 | - | - | - | 1 | 1.0 | EA | - |

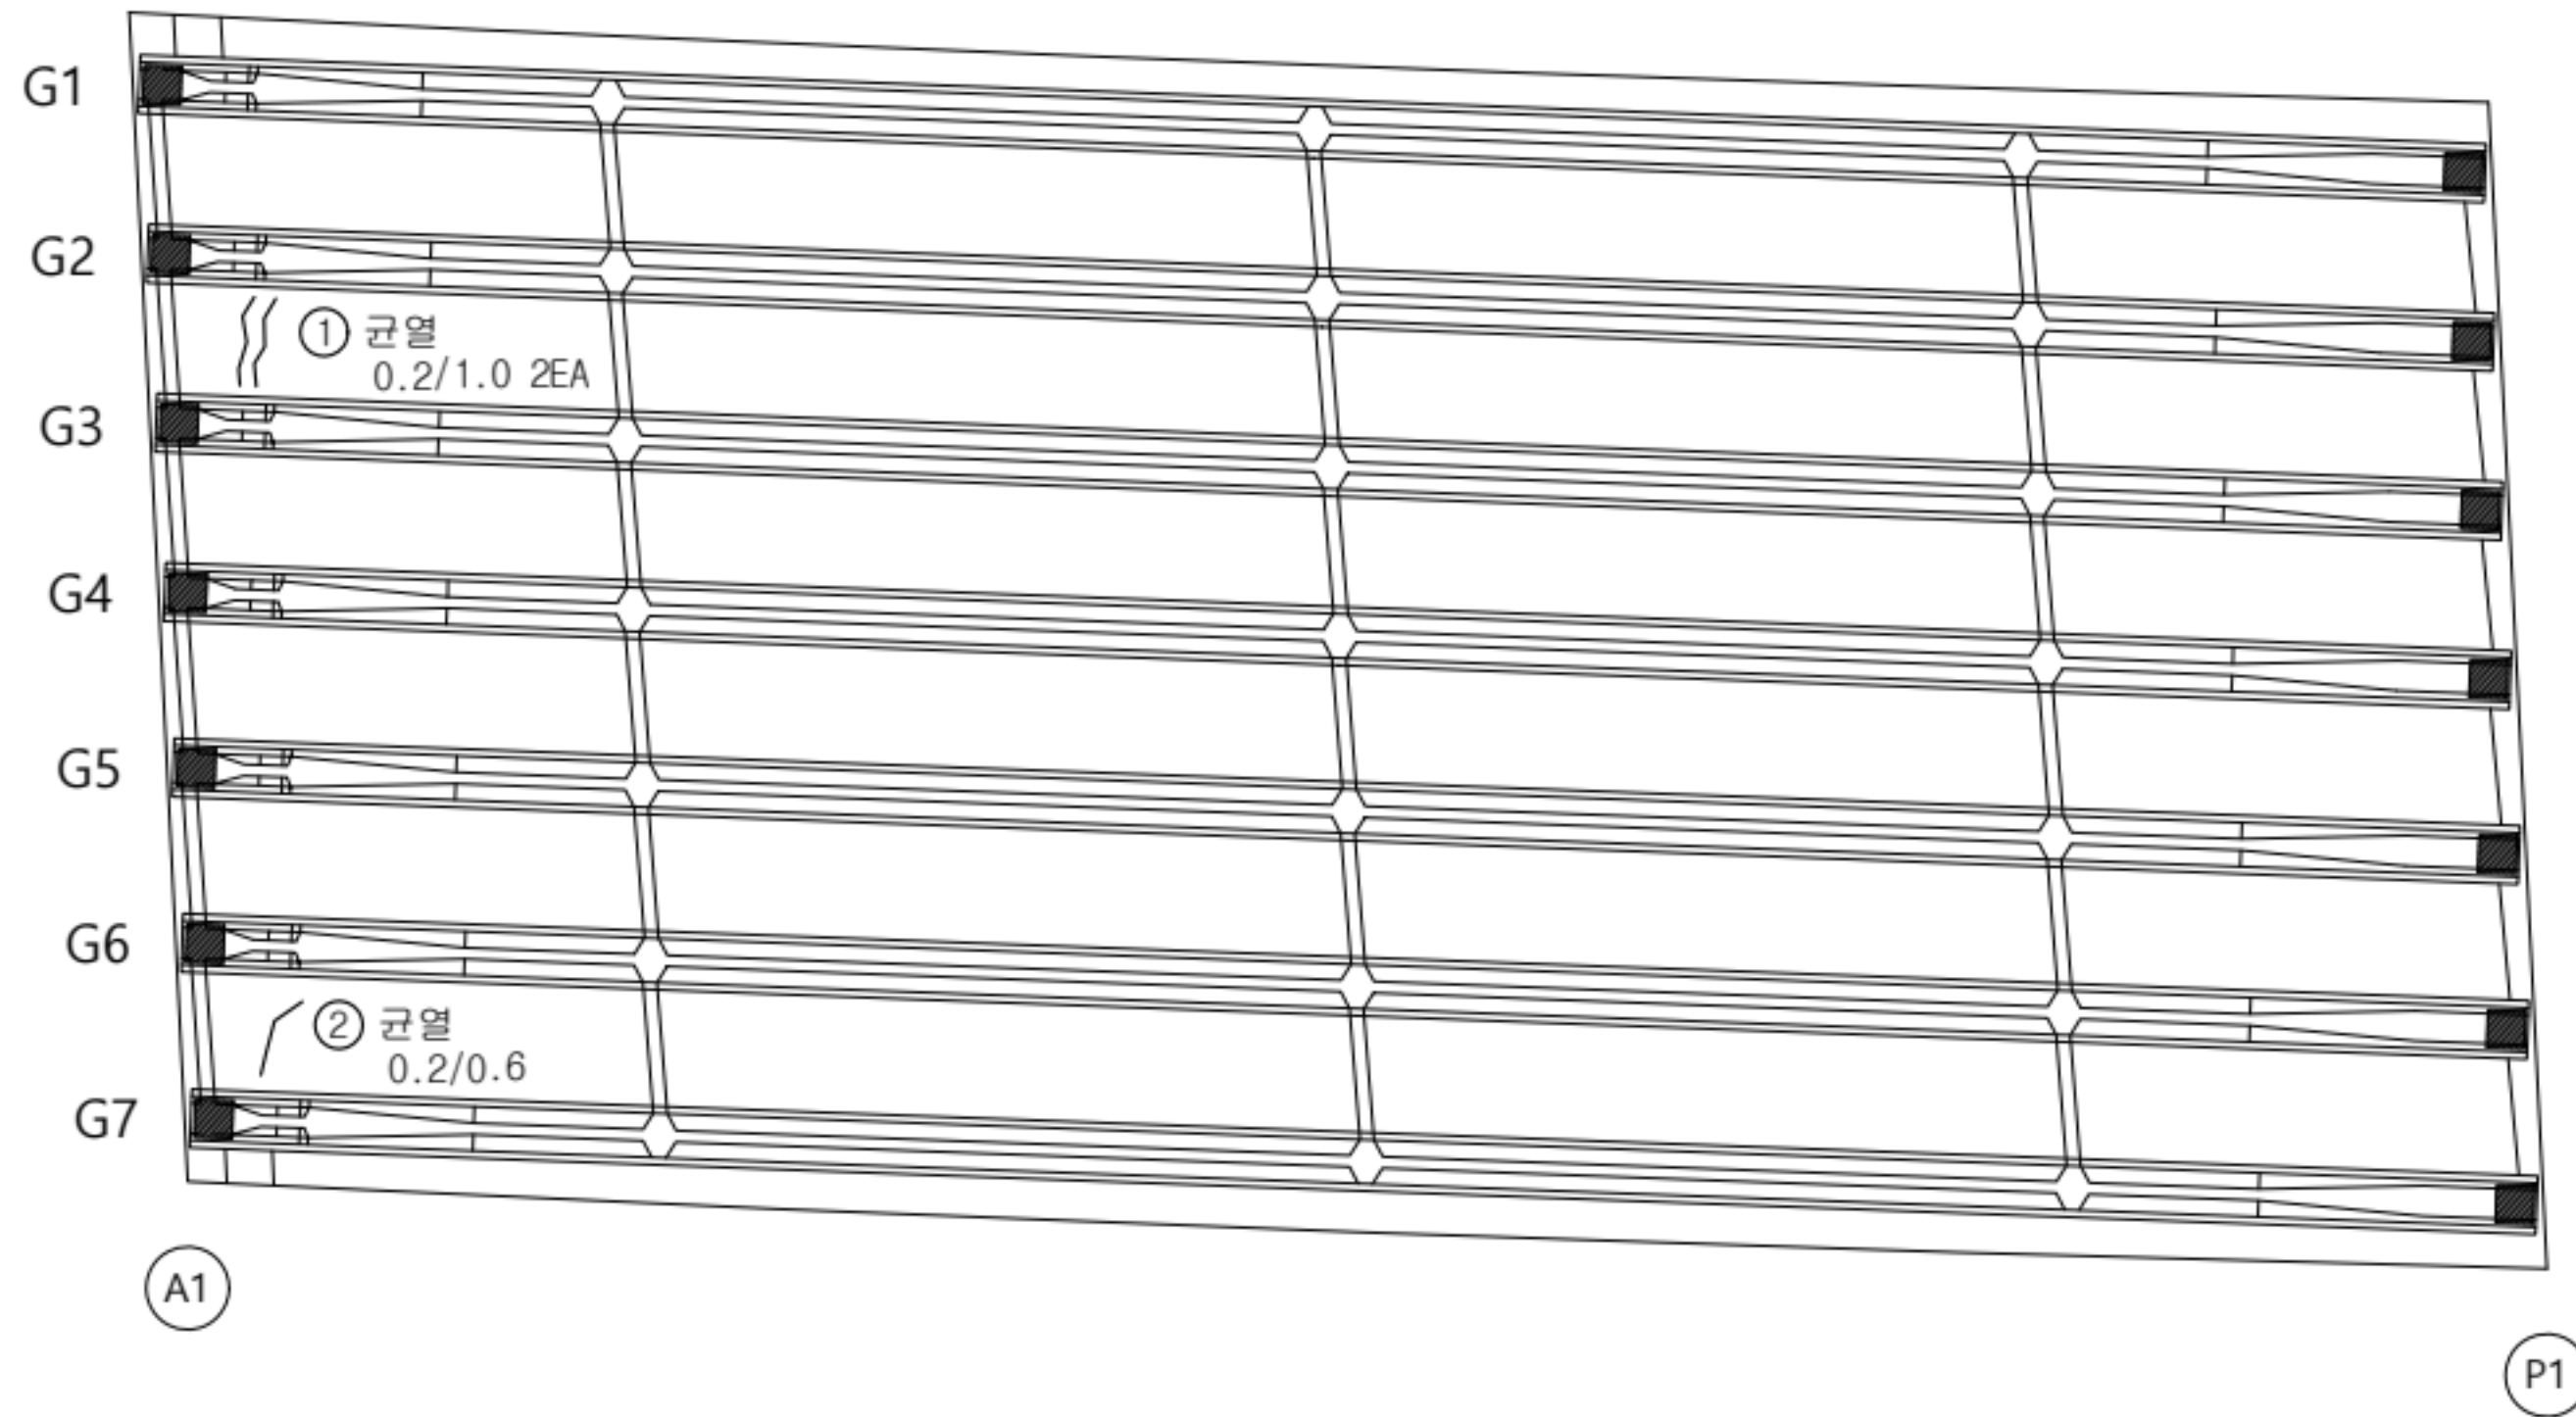
ID : 군량천교 바닥판 하면(S1)

| 번호 | 구분 | 결함 내용 | 손상규모 | | | | | | 비고 |
|---|---|---|---|---|---|---|---|---|---|
| 1 | 신규 | 균열 | 0.2 | - | 1.0 | 2 | 2.0 | m | - |
| 2 | 신규 | 균열 | 0.2 | - | 0.6 | 1 | 0.6 | m | - |

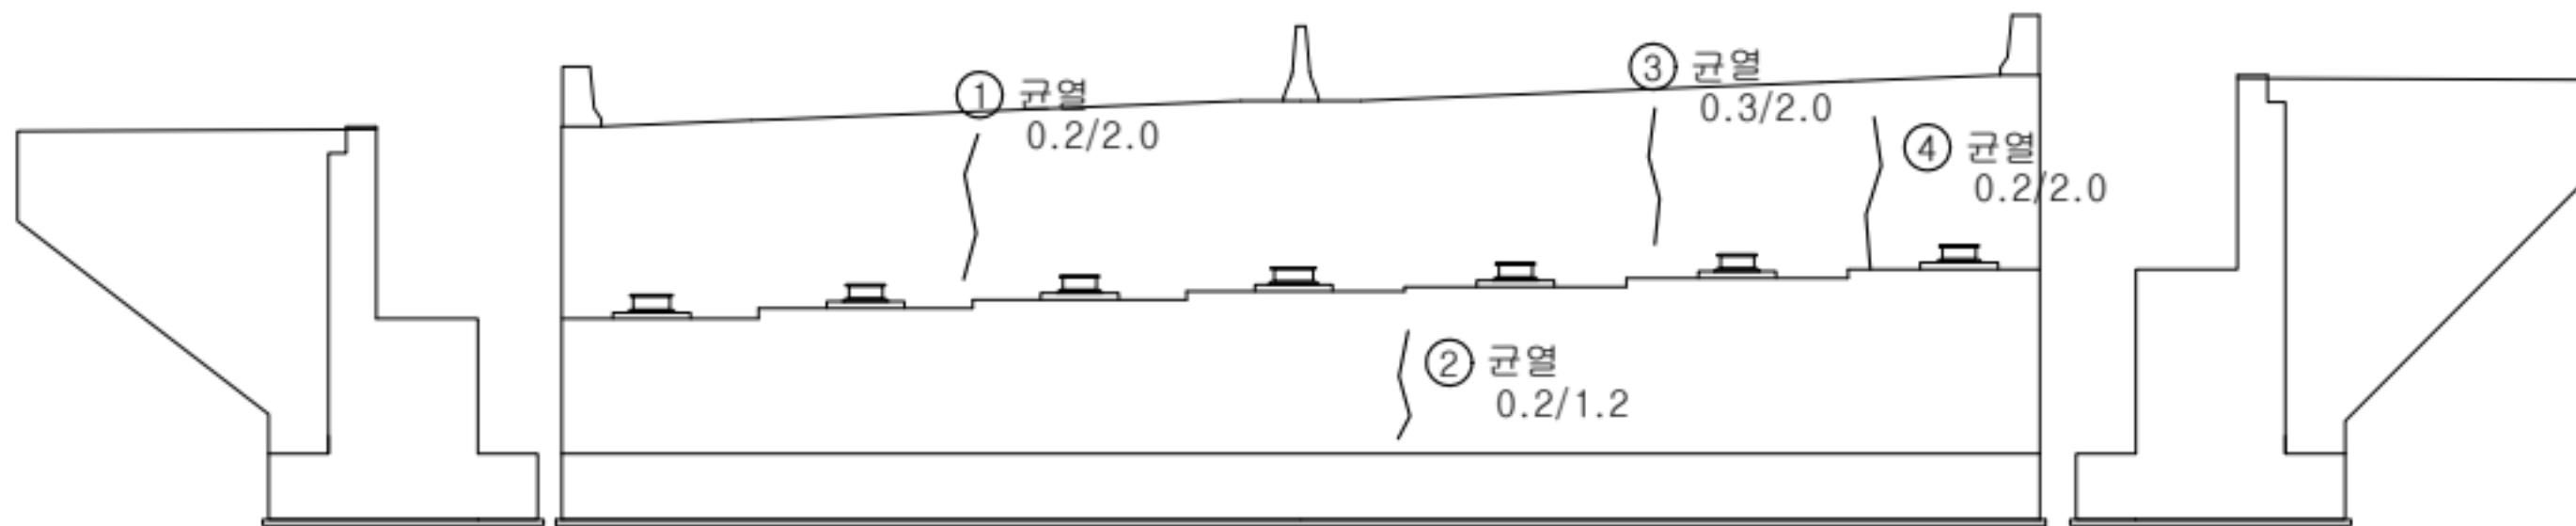
| 번호 | 구분 | 결함 내용 | 손상규모 | | | | | | 비고 |
|---|---|---|---|---|---|---|---|---|---|
| 1 | 신규 | 균열 | 0.2 | - | 2.0 | 1 | 2.0 | m | - |
| 2 | 신규 | 균열 | 0.2 | - | 1.2 | 1 | 1.2 | m | - |
| 3 | 신규 | 균열 | 0.3 | - | 2.0 | 1 | 2.0 | m | - |
| 4 | 신규 | 균열 | 0.2 | - | 2.0 | 1 | 2.0 | m | - |

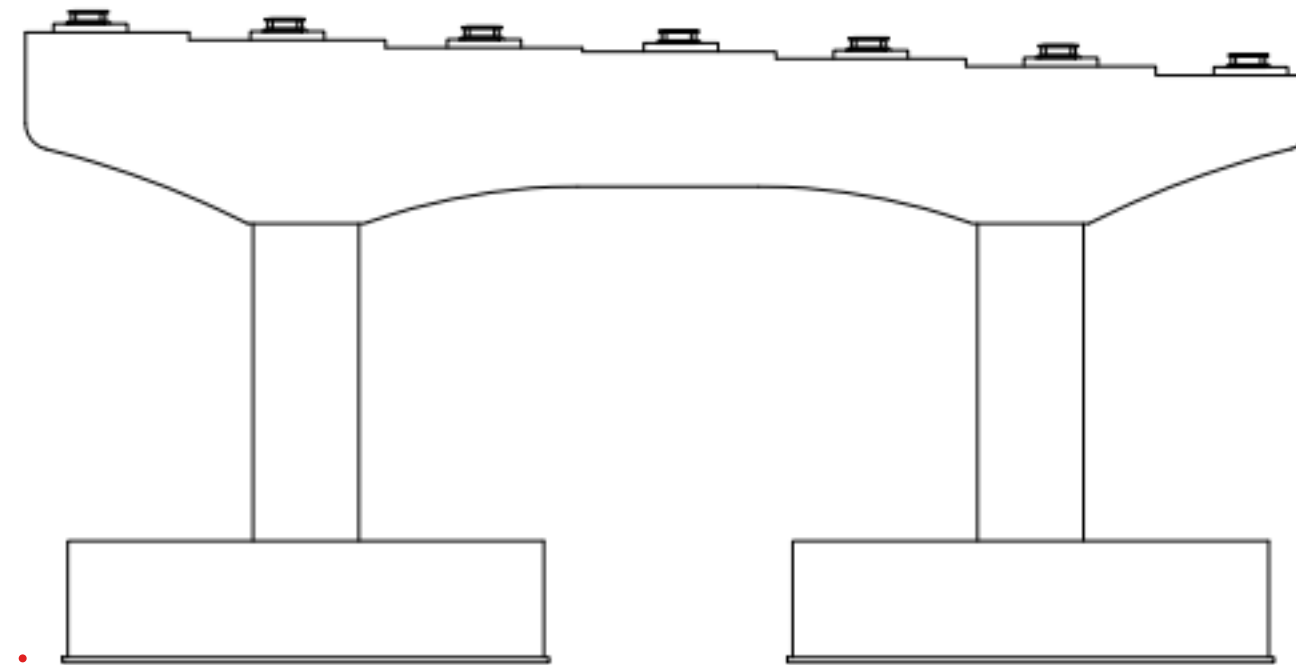
① 재료분리  
0.4X1.0

② 균열  
0.2/1.0

③ 망상균열  
2.0X1.0(cw=0.2)

| 번호 | 구분 | 결함 내용 | 손상규모 | | | | | | 비고 |
|---|---|---|---|---|---|---|---|---|---|
| 2 | 신규 | 균열 | 0.2 | - | 1.0 | 1 | 1.0 | m | - |
| 3 | 신규 | 망상균열 | 0.2 | 2.0 | 1.0 | 1 | 2.0 | m' | - |
