## 8. 군량천교

| 용역명 | 서부내륙고속도로 2025년 시설물 정기안전점검 용역(하반기) |
| 시설물명 | 군량천교 |
| 점검일시 | 2025. 07 ~ 2025. 12 |

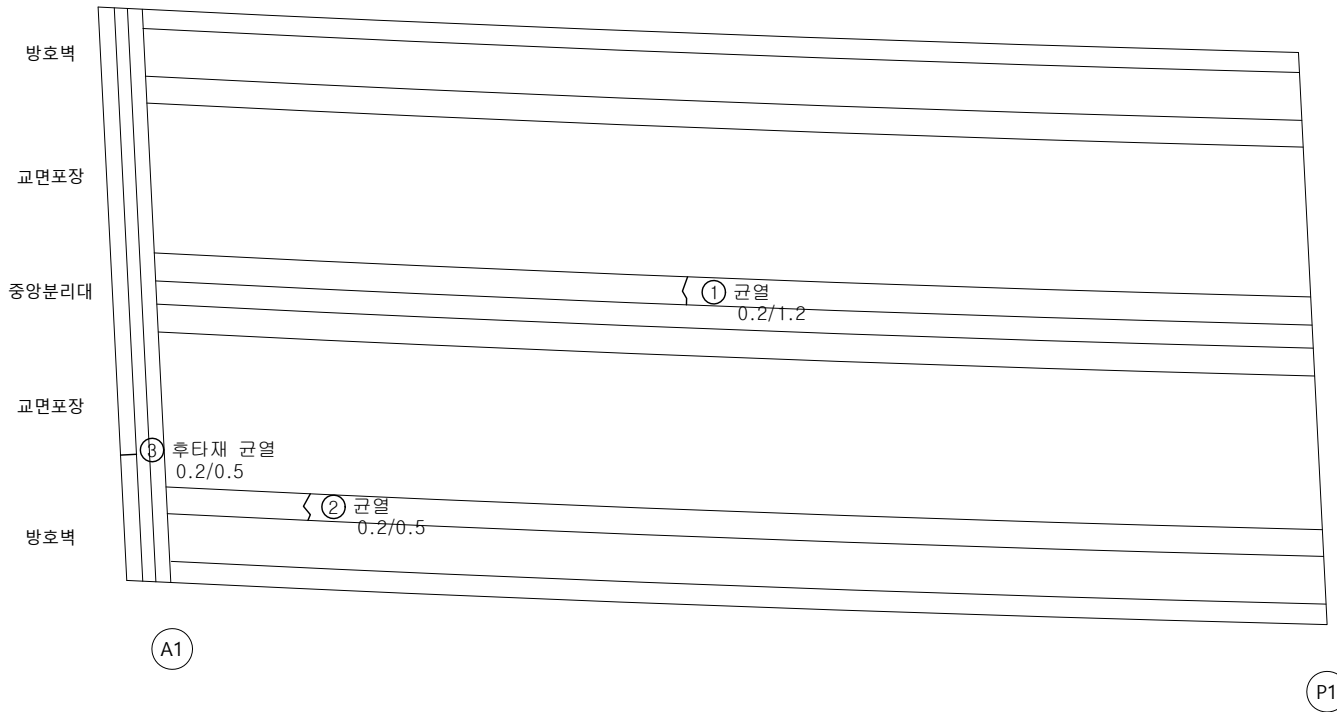
ID : 군량천교 바닥판 상면(S1)

| 번호 | 구분 | 결함내용 | 손상규모 | | | | | | 비고 |
|---|---|---|---|---|---|---|---|---|---|
| 1 | 신규 | 균열 | 0.2 | - | 1.2 | 1 | 1.2 | m | - |
| 2 | 신규 | 균열 | 0.2 | - | 0.5 | 1 | 0.5 | m | - |
| 3 | 신규 | 후타재 균열 | 0.2 | - | 0.5 | 1 | 0.5 | m | - |

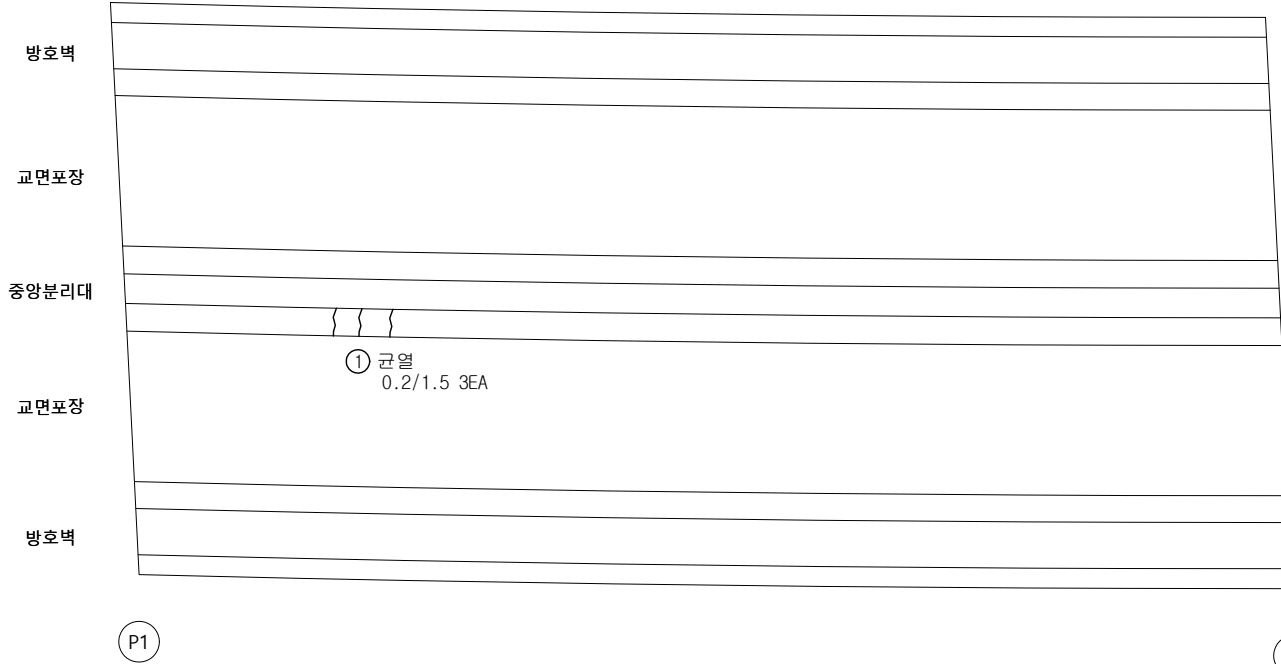
ID : 군량천교 바닥판 상면(S2)

| 번호 | 구분 | 결함내용 | 손상규모 | | | | | | 비고 |
|---|---|---|---|---|---|---|---|---|---|
| 1 | 신규 | 균열 | 0.2 | - | 1.5 | 3 | 4.5 | m | - |

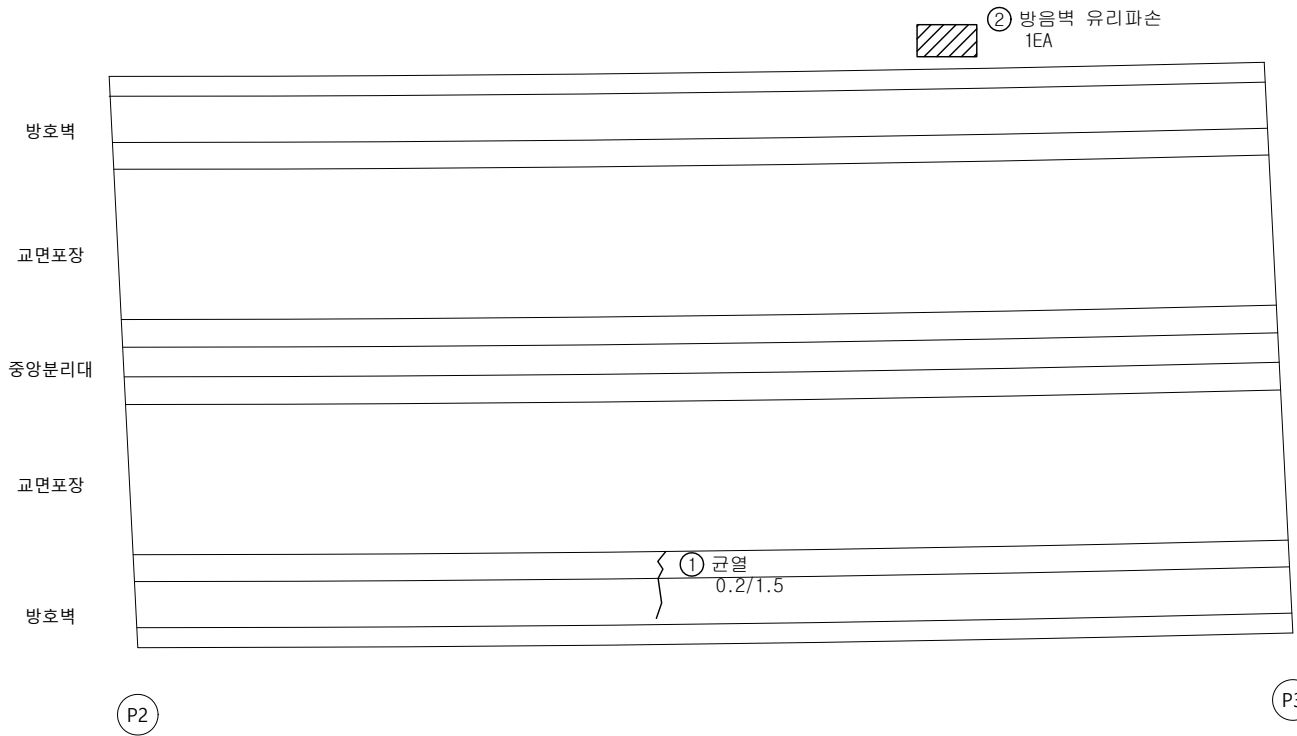
ID : 군량천교 바닥판 상면(S3)

| 번호 | 구분 | 결함내용 | 손상규모 | | | | | | 비고 |
|---|---|---|---|---|---|---|---|---|---|
| 1 | 신규 | 균열 | 0.2 | - | 1.5 | 1 | 1.5 | m | - |
| 2 | 신규 | 방음벽 유리파손 | - | - | - | 1 | 1.0 | EA | - |

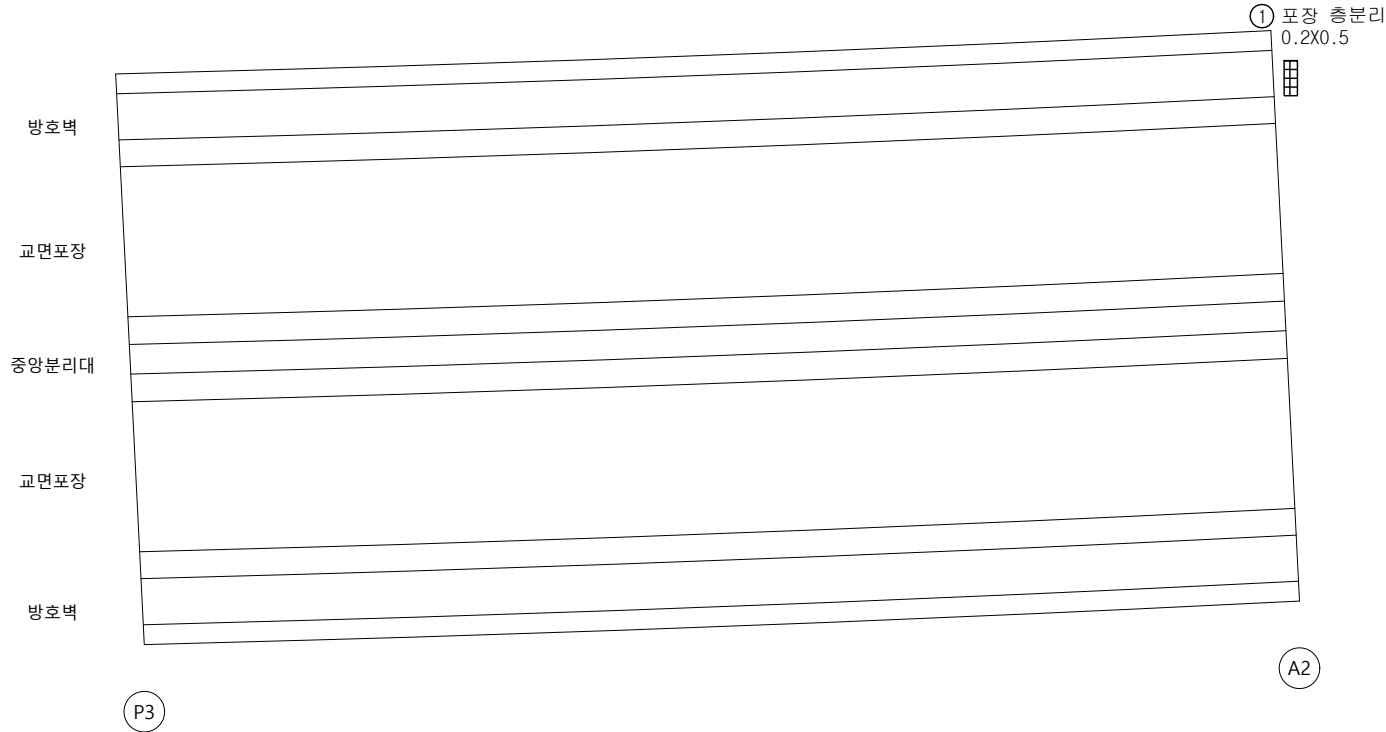
ID : 군량천교 바닥판 상면(S4)

| 번호 | 구분 | 결함 내용 | 손상규모 | | | | | | 비고 |
|---|---|---|---|---|---|---|---|---|---|
| 1 | 신규 | 포장 층분리 | - | 0.2 | 0.5 | 1 | 0.1 | m <sup>2</sup> | - |

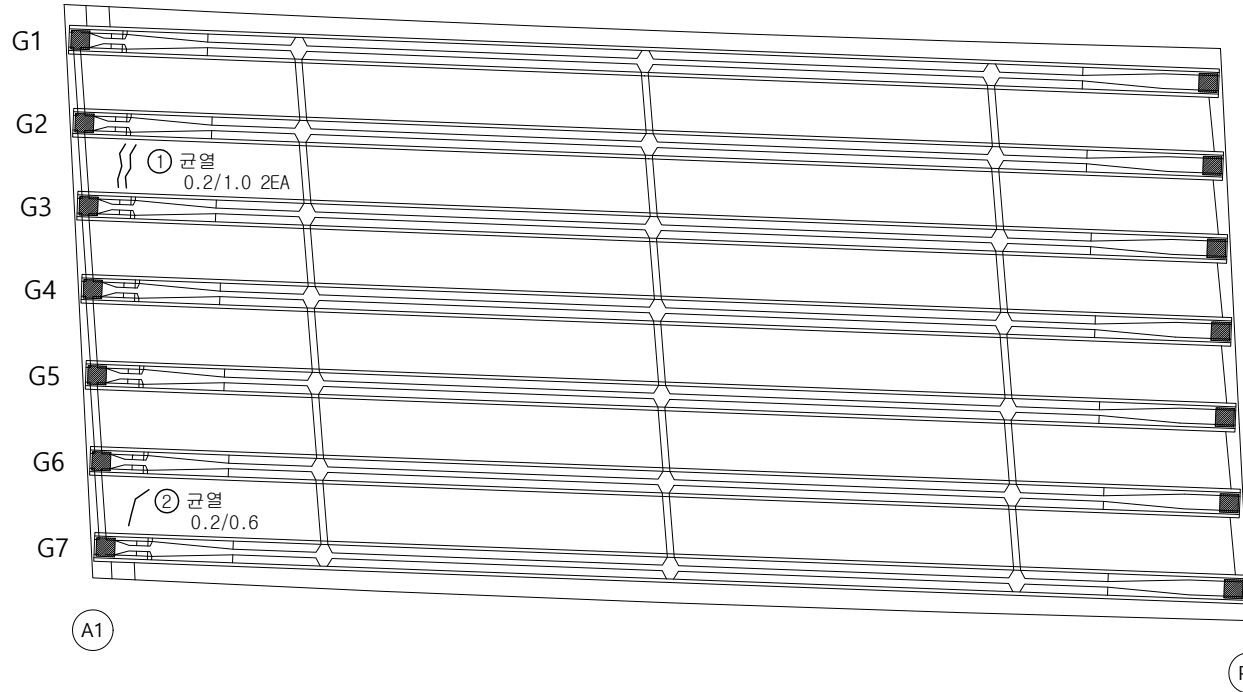
ID : 군량천교 바닥판 하면(S1)

| 번호 | 구분 | 결함 내용 | 손상규모 | | | | | | 비고 |
|---|---|---|---|---|---|---|---|---|---|
| 1 | 신규 | 균열 | 0.2 | - | 1.0 | 2 | 2.0 | m | - |
| 2 | 신규 | 균열 | 0.2 | - | 0.6 | 1 | 0.6 | m | - |

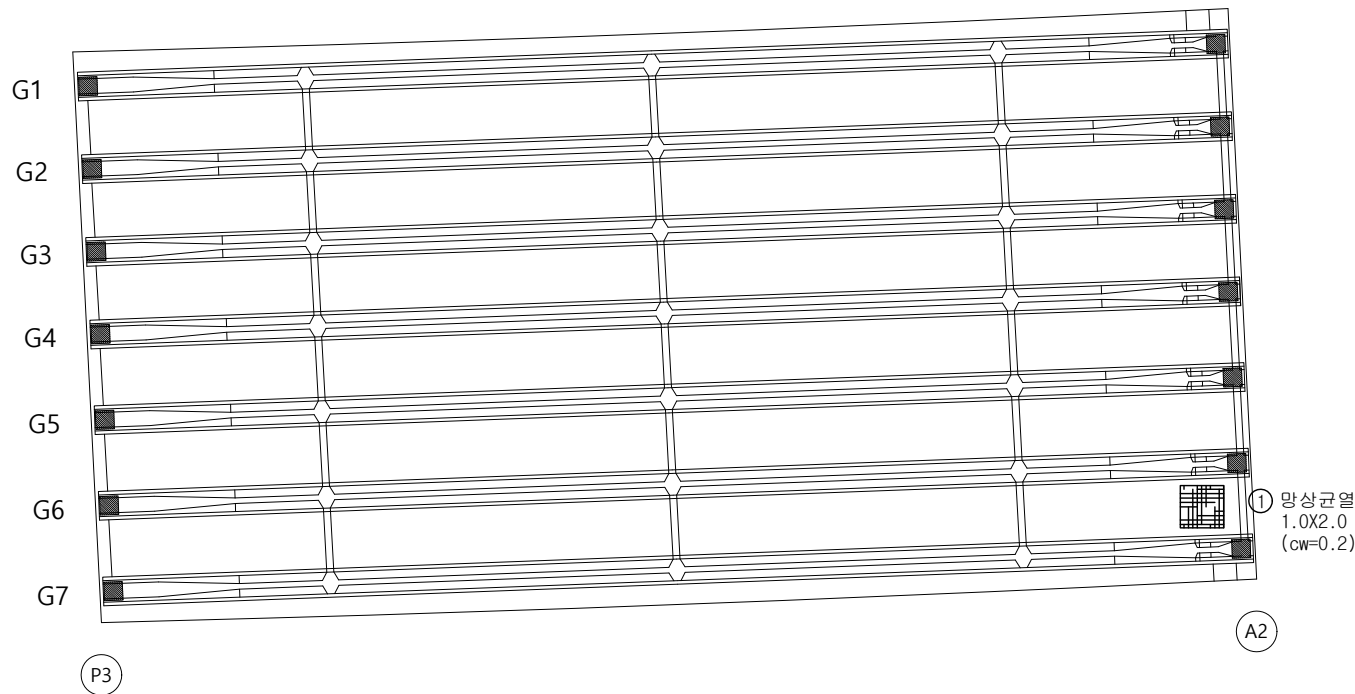
ID : 군량천교 바닥판 하면(S4)

| 번호 | 구분 | 결함 내용 | 손상규모 | | | | | | 비고 |
|---|---|---|---|---|---|---|---|---|---|
| 1 | 신규 | 망상균열 | 0.2 | 1.0 | 2.0 | 1 | 2.0 | m² | - |

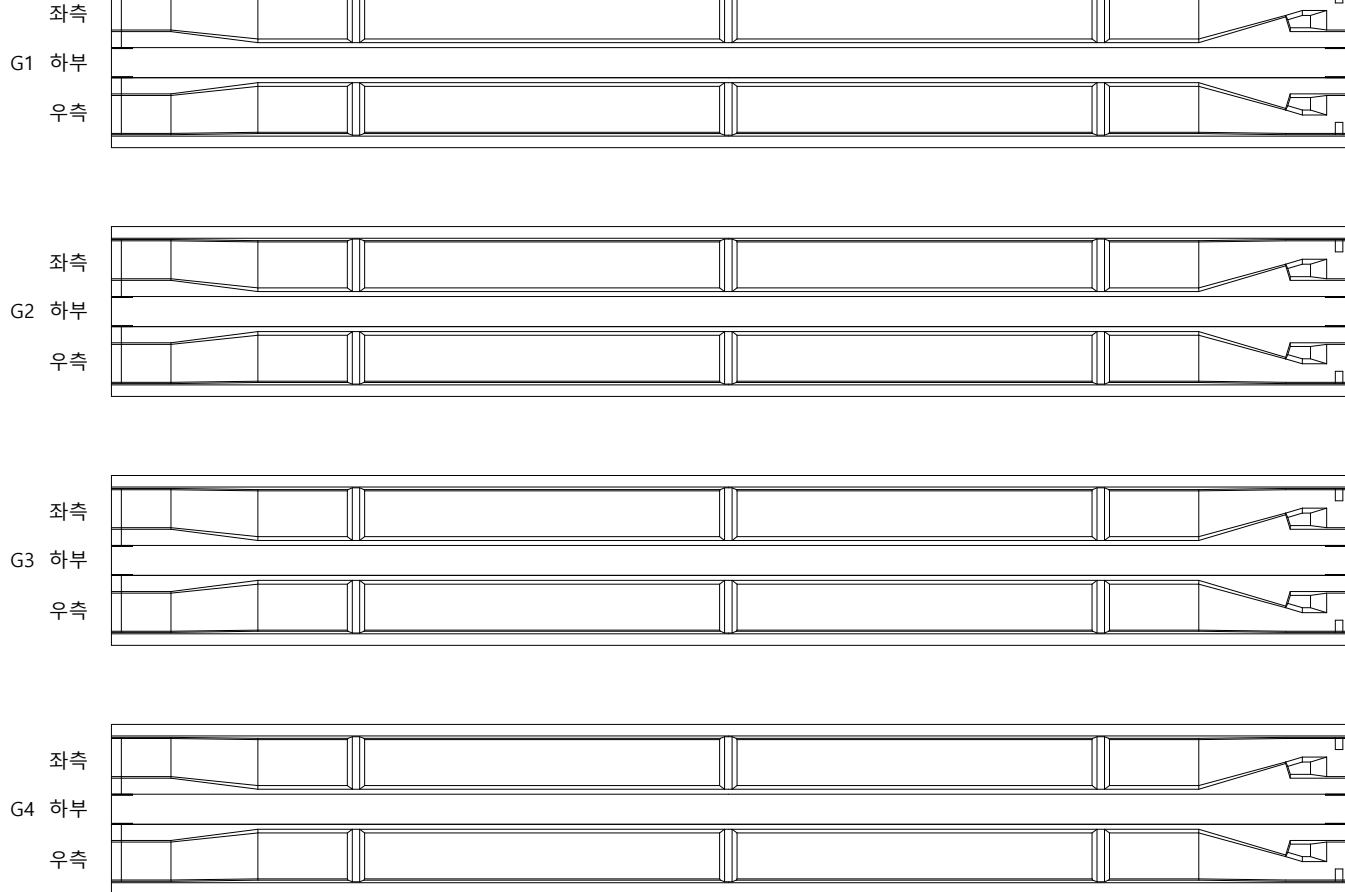
ID : 군량천교 거더(G1~G4)

| 번호 | 구분 | 결함 내용 | 손상규모 | | | | | | 비고 |
|---|---|---|---|---|---|---|---|---|---|
| 1 | 신규 | 파손 | - | 0.2 | 0.2 | 1 | 0.04 | m² | - |

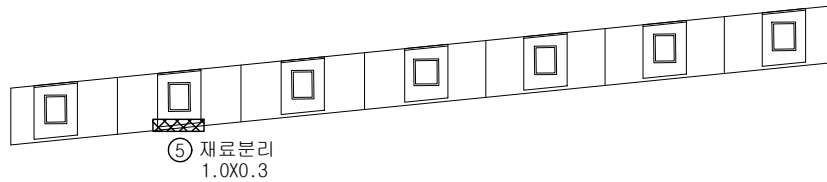
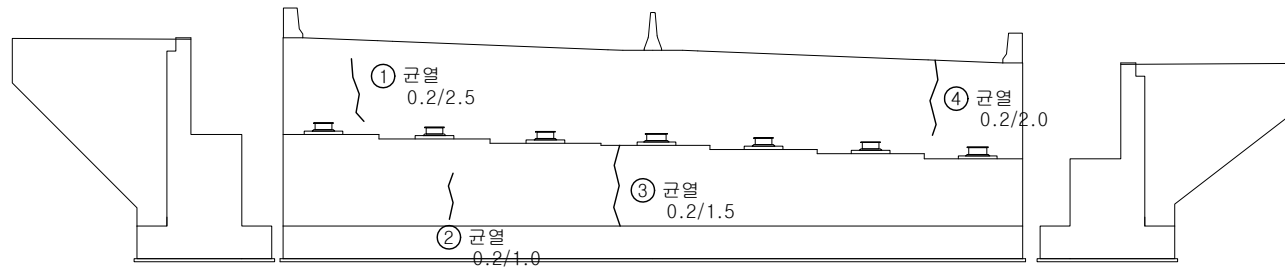
| 번호 | 구분 | 결함 내용 | 손상규모 | | | | | | 비고 |
|---|---|---|---|---|---|---|---|---|---|
| 1 | 신규 | 균열 | 0.2 | - | 2.5 | 1 | 2.5 | m | - |
| 2 | 신규 | 균열 | 0.2 | - | 1.0 | 1 | 1.0 | m | - |
| 3 | 신규 | 균열 | 0.2 | - | 1.5 | 1 | 1.5 | m | - |
| 4 | 신규 | 균열 | 0.2 | - | 2.0 | 1 | 2.0 | m | - |

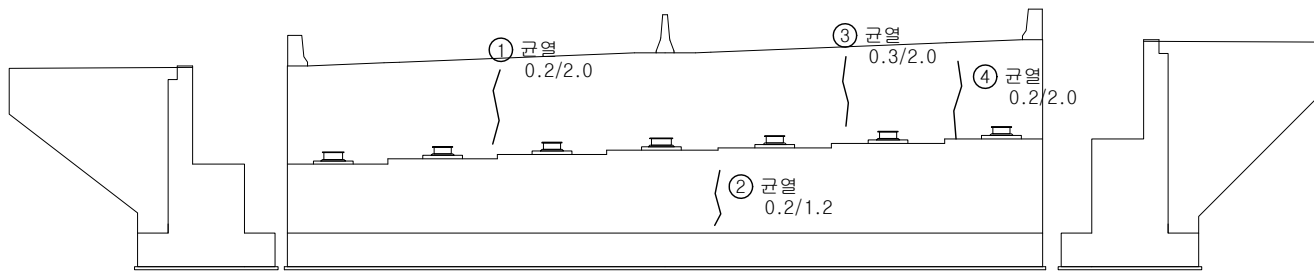
| 번호 | 구분 | 결함 내용 | 손상규모 | | | | | | 비고 |
|---|---|---|---|---|---|---|---|---|---|
| 1 | 신규 | 균열 | 0.2 | - | 2.0 | 1 | 2.0 | m | - |
| 2 | 신규 | 균열 | 0.2 | - | 1.2 | 1 | 1.2 | m | - |
| 3 | 신규 | 균열 | 0.3 | - | 2.0 | 1 | 2.0 | m | - |
| 4 | 신규 | 균열 | 0.2 | - | 2.0 | 1 | 2.0 | m | - |

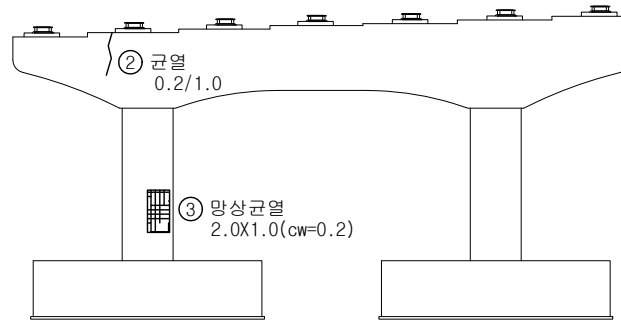
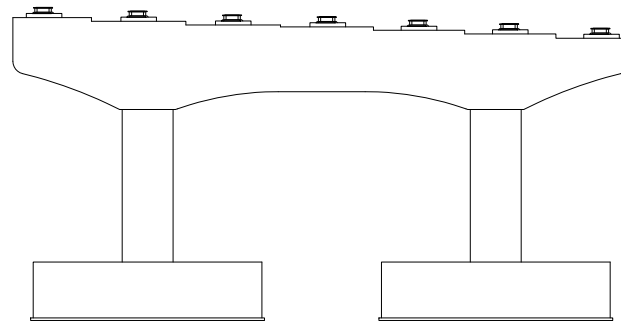
| 번호 | 구분 | 결함 내용 | 손상규모 | | | | | | 비고 |
|---|---|---|---|---|---|---|---|---|---|
| 2 | 신규 | 균열 | 0.2 | - | 1.0 | 1 | 1.0 | m | - |
| 3 | 신규 | 망상균열 | 0.2 | 2.0 | 1.0 | 1 | 2.0 | m <sup>2</sup> | - |

① 재료분리  
0.4X1.0

② 균열  
0.2/1.0

③ 망상균열  
2.0X1.0(cw=0.2)

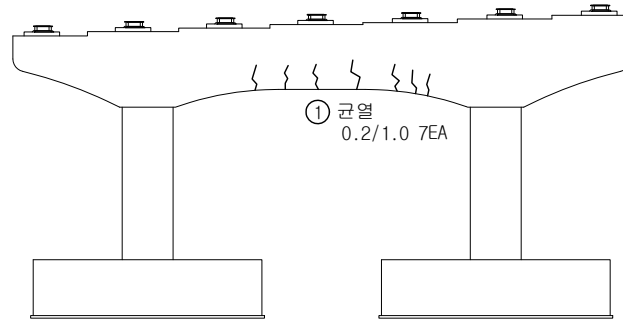
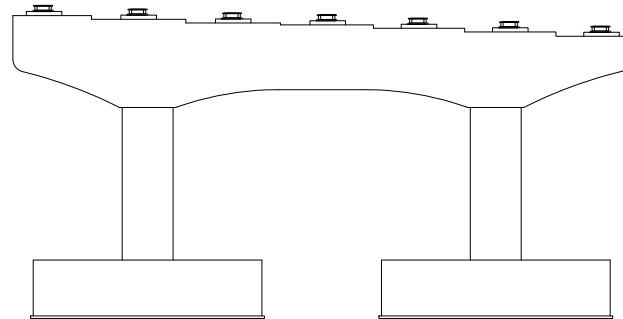
| 번호 | 구분 | 결함 내용 | 손상규모 | | | | | | 비고 |
|---|---|---|---|---|---|---|---|---|---|
| 1 | 신규 | 균열 | 0.2 | - | 1.0 | 7 | 7.0 | m | - |
