## 8. 군량천교

| 용역명 | 서부내륙고속도로 2025년 시설물 정기안전점검 용역(하반기) |
| 시설물명 | 군량천교 |
| 점검일시 | 2025. 07 ~ 2025. 12 |

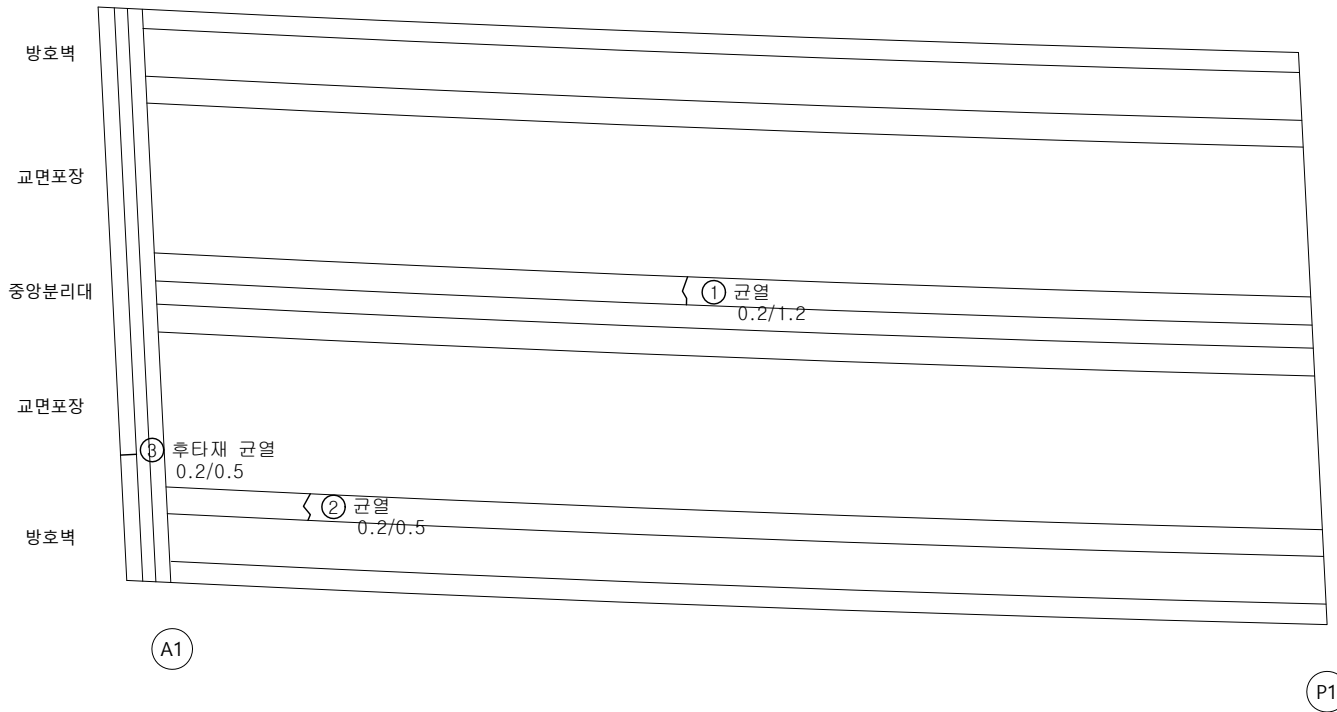
ID : 군량천교 바닥판 상면(S1)

| 번호 | 구분 | 결함내용 | 손상규모 | | | | | | 비고 |
|---|---|---|---|---|---|---|---|---|---|
| 1 | 신규 | 균열 | 0.2 | - | 1.2 | 1 | 1.2 | m | - |
| 2 | 신규 | 균열 | 0.2 | - | 0.5 | 1 | 0.5 | m | - |
| 3 | 신규 | 후타재 균열 | 0.2 | - | 0.5 | 1 | 0.5 | m | - |

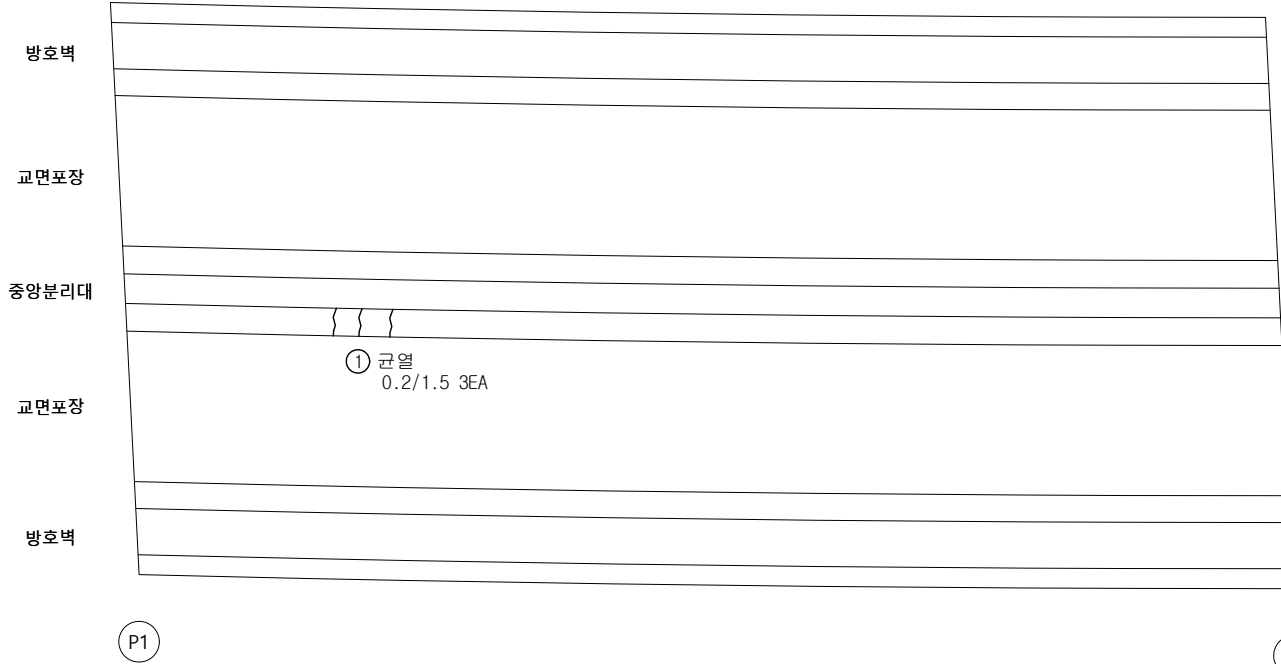
ID : 군량천교 바닥판 상면(S2)

| 번호 | 구분 | 결함내용 | 손상규모 | | | | | | 비고 |
|---|---|---|---|---|---|---|---|---|---|
| 1 | 신규 | 균열 | 0.2 | - | 1.5 | 3 | 4.5 | m | - |

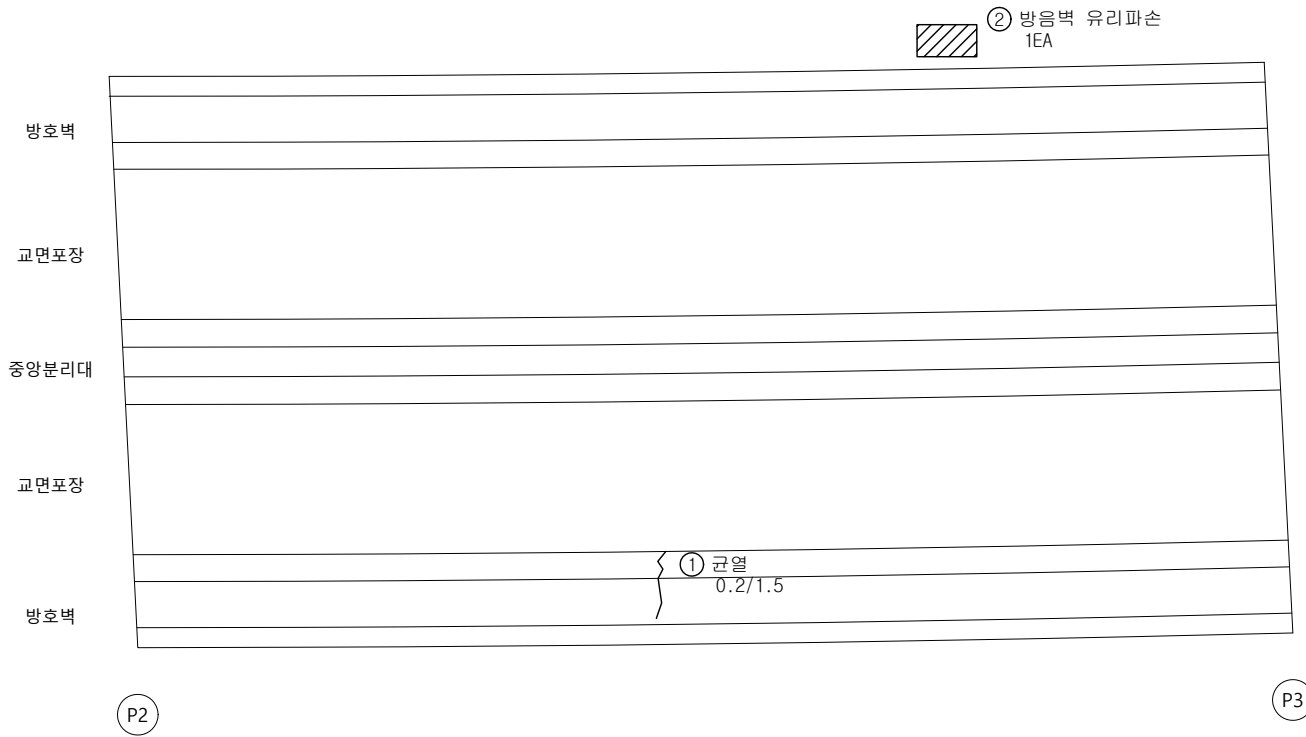
ID :            군량천교 바닥판 상면(S3)

| 번호 | 구분 | 결함 내용 | 손상규모 | | | | | | 비고 |
|---|---|---|---|---|---|---|---|---|---|
| 1 | 신규 | 균열 | 0.2 | - | 1.5 | 1 | 1.5 | m | - |
| 2 | 신규 | 방음벽 유리파손 | - | - | - | 1 | 1.0 | EA | - |

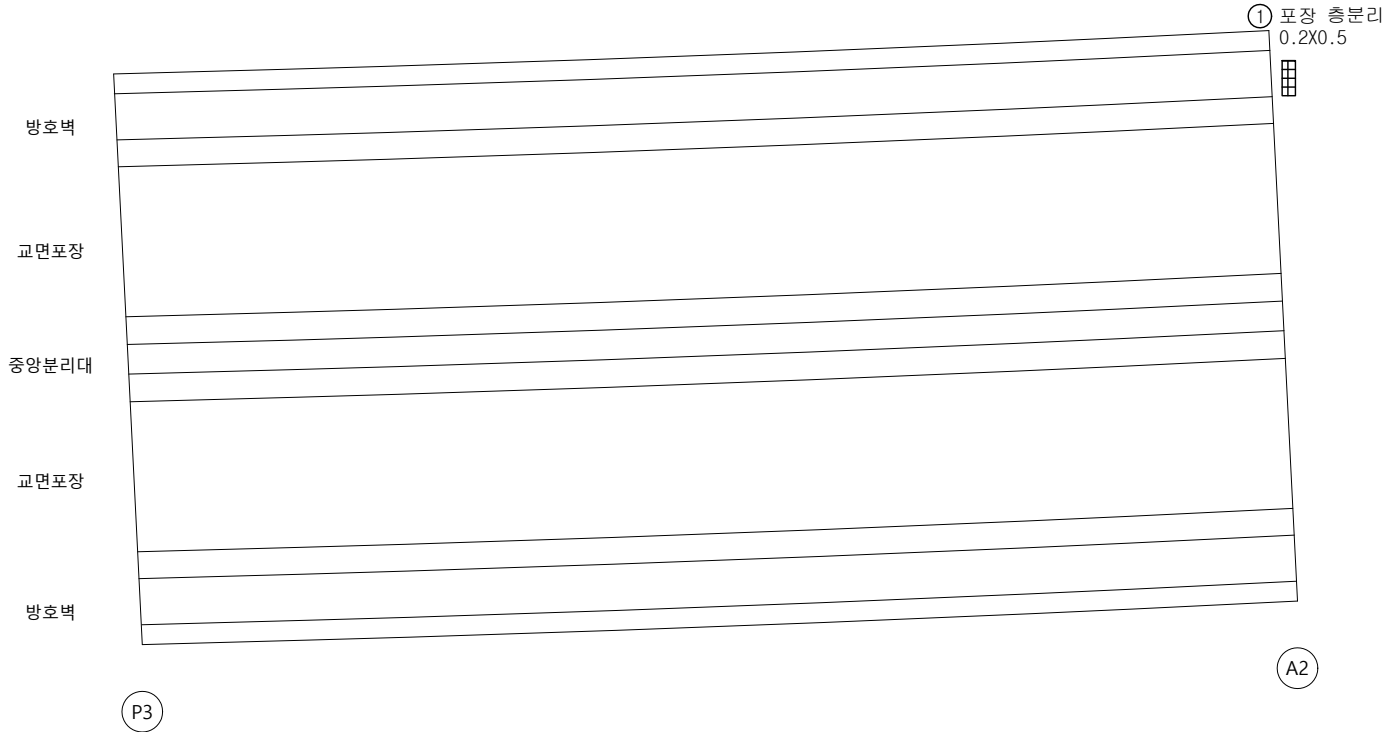
ID : 군량천교 바닥판 상면(S4)

| 번호 | 구분 | 결함 내용 | 손상규모 | | | | | | 비고 |
|---|---|---|---|---|---|---|---|---|---|
| 1 | 신규 | 포장 층분리 | - | 0.2 | 0.5 | 1 | 0.1 | m <sup>2</sup> | - |

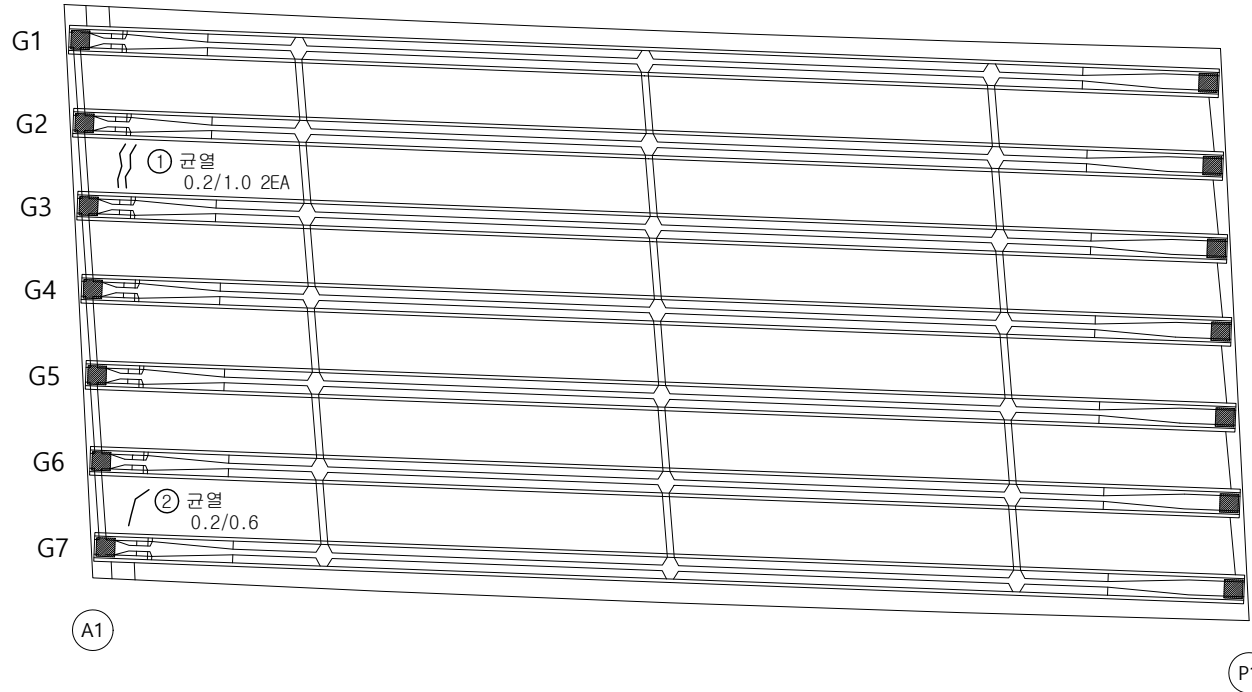
ID : 군량천교 바닥판 하면(S1)

| 번호 | 구분 | 결함 내용 | 손상규모 | | | | | | 비고 |
|---|---|---|---|---|---|---|---|---|---|
| 1 | 신규 | 균열 | 0.2 | - | 1.0 | 2 | 2.0 | m | - |
| 2 | 신규 | 균열 | 0.2 | - | 0.6 | 1 | 0.6 | m | - |

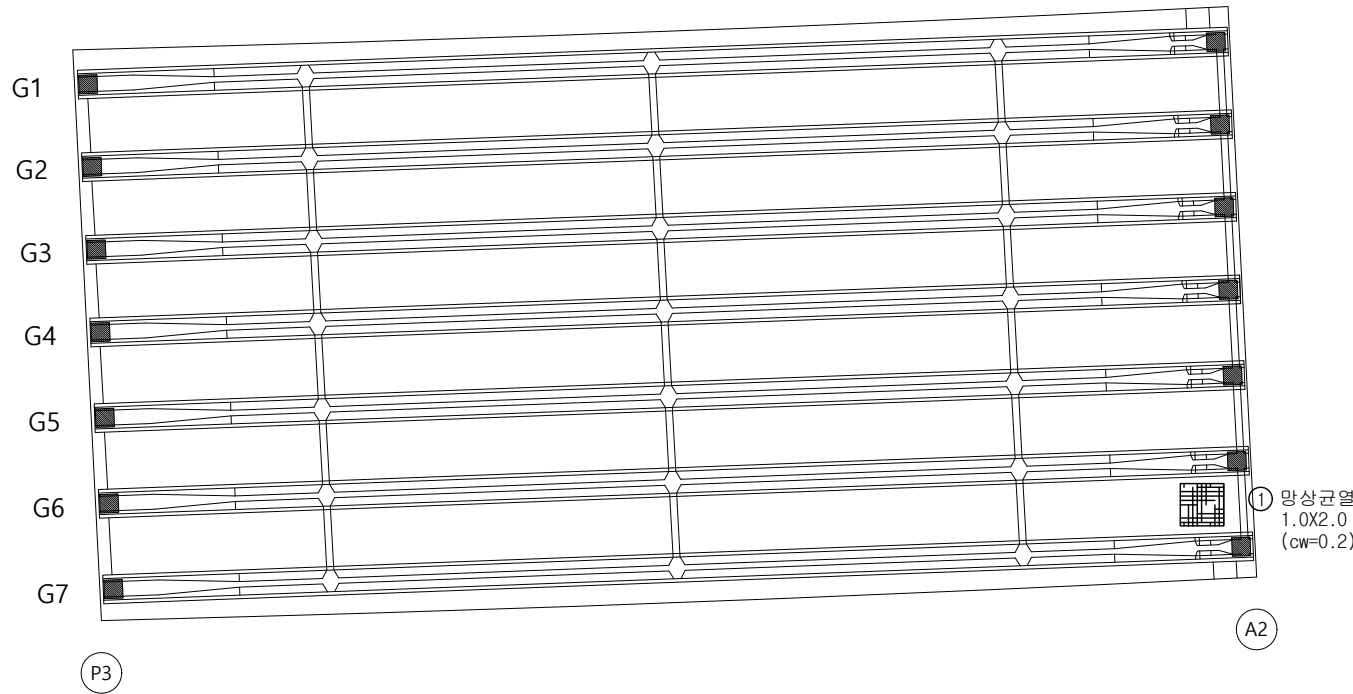
ID : 군량천교 바닥판 하면(S4)

| 번호 | 구분 | 결함내용 | 손상규모 | | | | | | 비고 |
|---|---|---|---|---|---|---|---|---|---|
| 1 | 신규 | 망상균열 | 0.2 | 1.0 | 2.0 | 1 | 2.0 | m² | - |

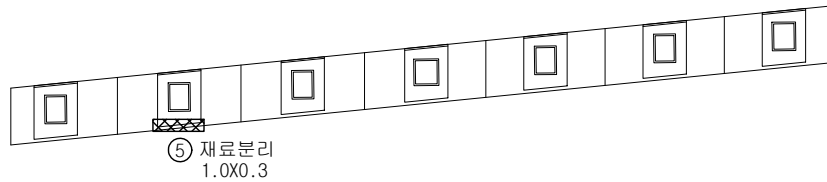
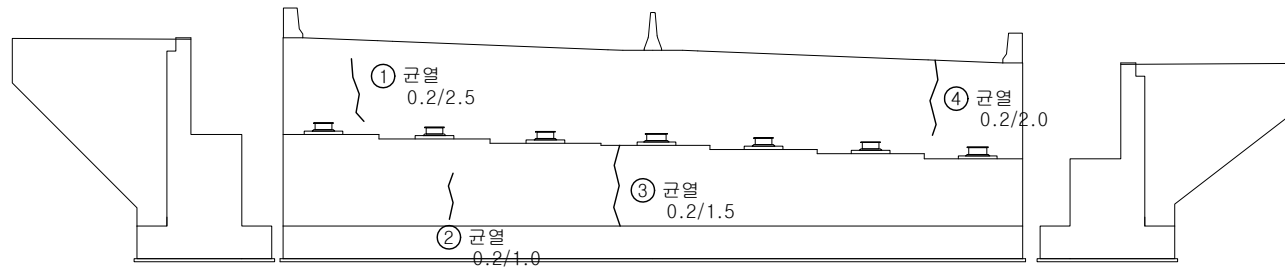
| 번호 | 구분 | 결함 내용 | 손상규모 | | | | | | 비고 |
|---|---|---|---|---|---|---|---|---|---|
| 1 | 신규 | 균열 | 0.2 | - | 2.5 | 1 | 2.5 | m | - |
| 2 | 신규 | 균열 | 0.2 | - | 1.0 | 1 | 1.0 | m | - |
| 3 | 신규 | 균열 | 0.2 | - | 1.5 | 1 | 1.5 | m | - |
| 4 | 신규 | 균열 | 0.2 | - | 2.0 | 1 | 2.0 | m | - |

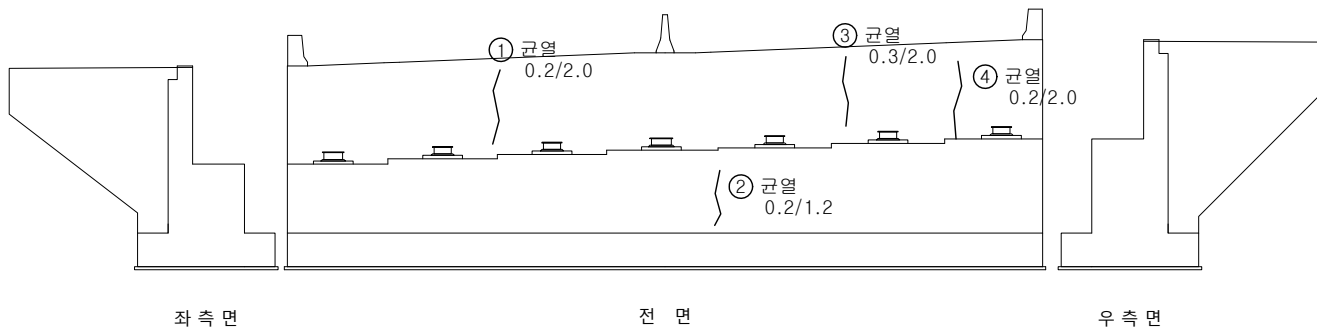
| 번호 | 구분 | 결함 내용 | 손상규모 | | | | | | 비고 |
|---|---|---|---|---|---|---|---|---|---|
| 1 | 신규 | 균열 | 0.2 | - | 2.0 | 1 | 2.0 | m | - |
| 2 | 신규 | 균열 | 0.2 | - | 1.2 | 1 | 1.2 | m | - |
| 3 | 신규 | 균열 | 0.3 | - | 2.0 | 1 | 2.0 | m | - |
| 4 | 신규 | 균열 | 0.2 | - | 2.0 | 1 | 2.0 | m | - |

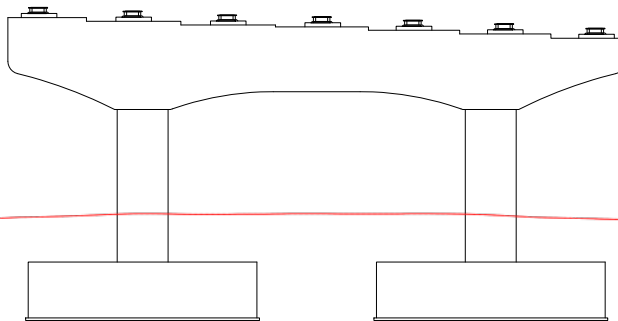
| 번호 | 구분 | 결함 내용 | 손상규모 | | | | | | 비고 |
|---|---|---|---|---|---|---|---|---|---|
| 1 | 신규 | 균열 | 0.2 | - | 1.0 | 7 | 7.0 | m | - |

① 균열  
0.2/1.0 7EA
