## 8. 군량천교

| 용역명 | 서부내륙고속도로 2025년 시설물 정기안전점검 용역(하반기) |
| 시설물명 | 군량천교 |
| 점검일시 | 2025. 07 ~ 2025. 12 |

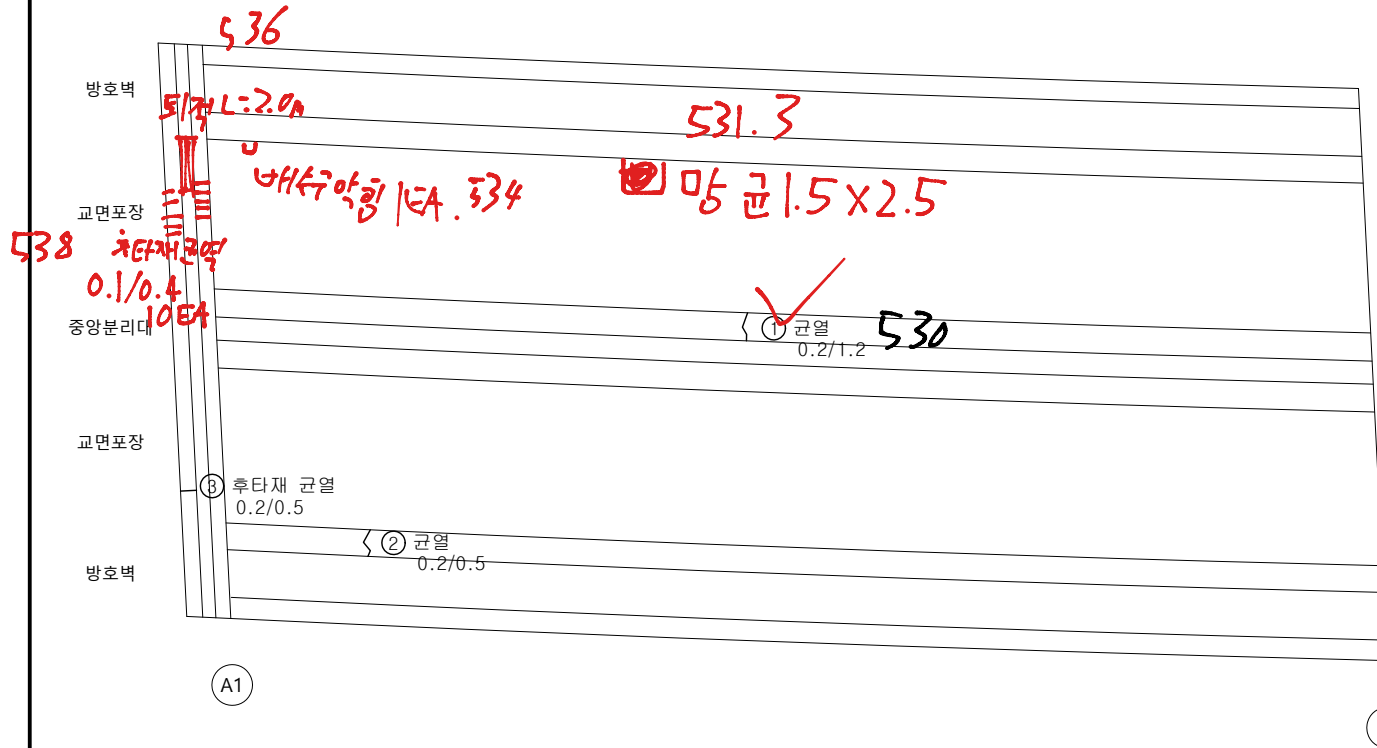
ID : 군량천교 바닥판 상면(S1)

| 번호 | 구분 | 결함 내용 | 손상규모 | | | | | | 비고 |
|---|---|---|---|---|---|---|---|---|---|
| 1 | 신규 | 균열 | 0.2 | - | 1.2 | 1 | 1.2 | m | - |
| 2 | 신규 | 균열 | 0.2 | - | 0.5 | 1 | 0.5 | m | - |
| 3 | 신규 | 후타재 균열 | 0.2 | - | 0.5 | 1 | 0.5 | m | - |

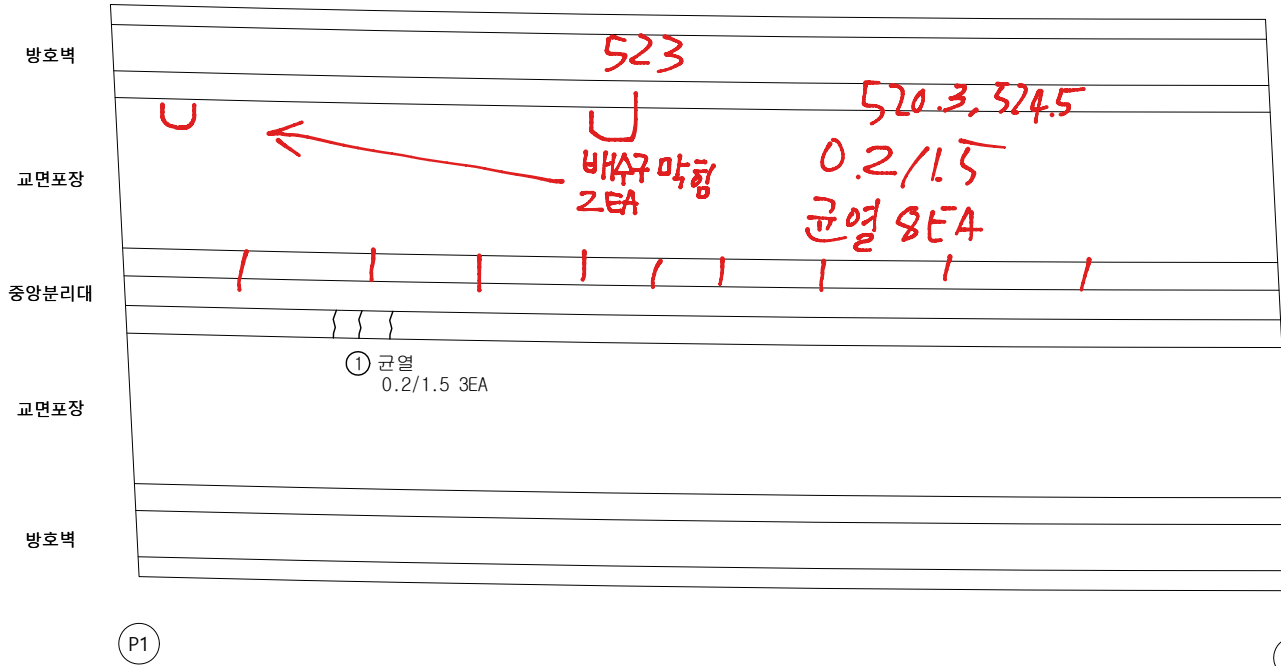
ID : 군량천교 바닥판 상면(S2)

| 번호 | 구분 | 결함 내용 | 손상규모 | | | | | | 비고 |
|---|---|---|---|---|---|---|---|---|---|
| 1 | 신규 | 균열 | 0.2 | - | 1.5 | 3 | 4.5 | m | - |

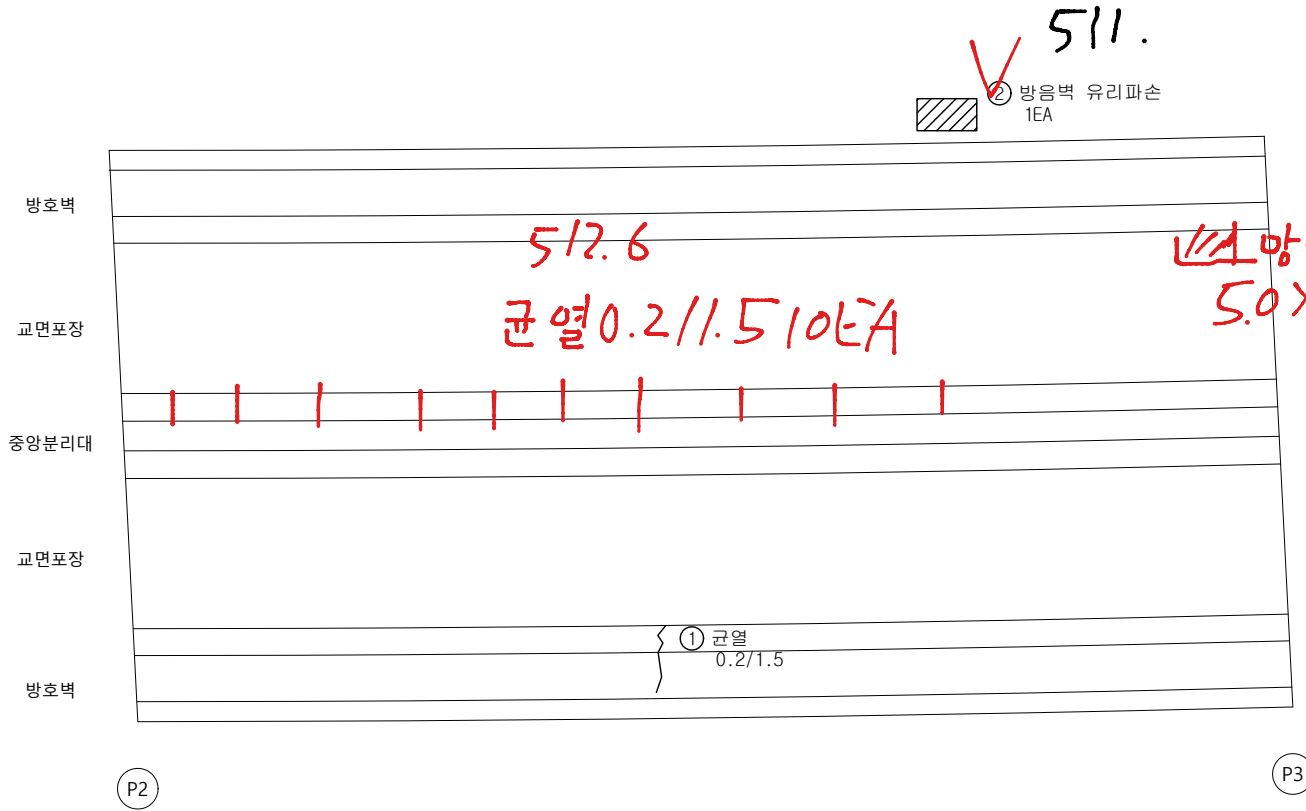
ID : 군량천교 바닥판 상면(S3)

| 번호 | 구분 | 결함 내용 | 손상규모 | | | | | | 비고 |
|---|---|---|---|---|---|---|---|---|---|
| 1 | 신규 | 균열 | 0.2 | - | 1.5 | 1 | 1.5 | m | - |
| 2 | 신규 | 방음벽 유리파손 | - | - | - | 1 | 1.0 | EA | - |

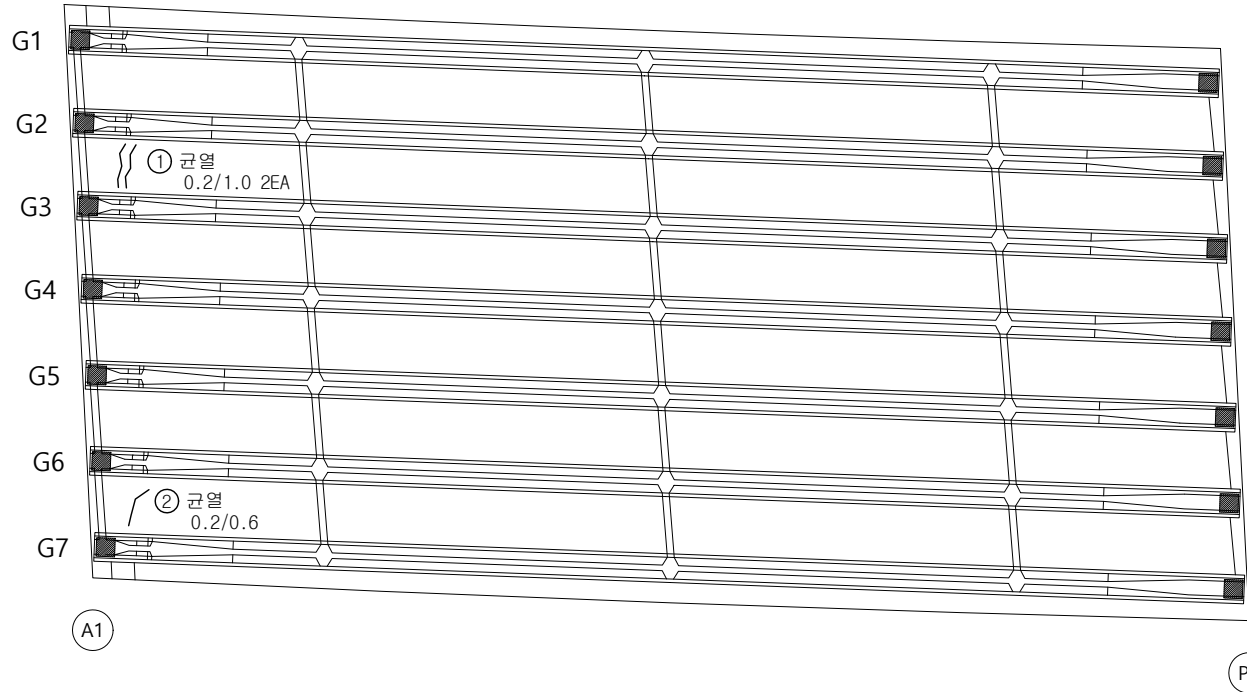
ID : 군량천교 바닥판 하면(S1)

| 번호 | 구분 | 결함 내용 | 손상규모 | | | | | | 비고 |
|---|---|---|---|---|---|---|---|---|---|
| 1 | 신규 | 균열 | 0.2 | - | 1.0 | 2 | 2.0 | m | - |
| 2 | 신규 | 균열 | 0.2 | - | 0.6 | 1 | 0.6 | m | - |

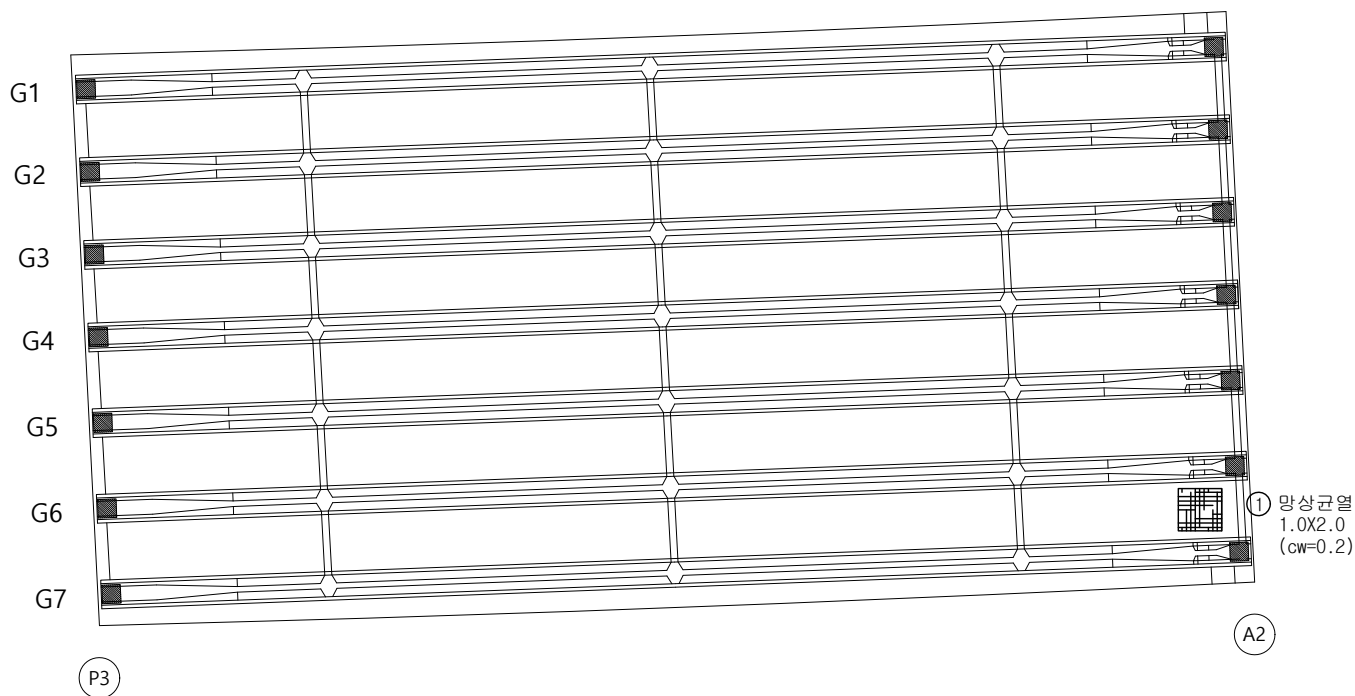
ID : 군량천교 바닥판 하면(S4)

| 번호 | 구분 | 결함 내용 | 손상규모 | | | | | | 비고 |
|---|---|---|---|---|---|---|---|---|---|
| 1 | 신규 | 망상균열 | 0.2 | 1.0 | 2.0 | 1 | 2.0 | m² | - |

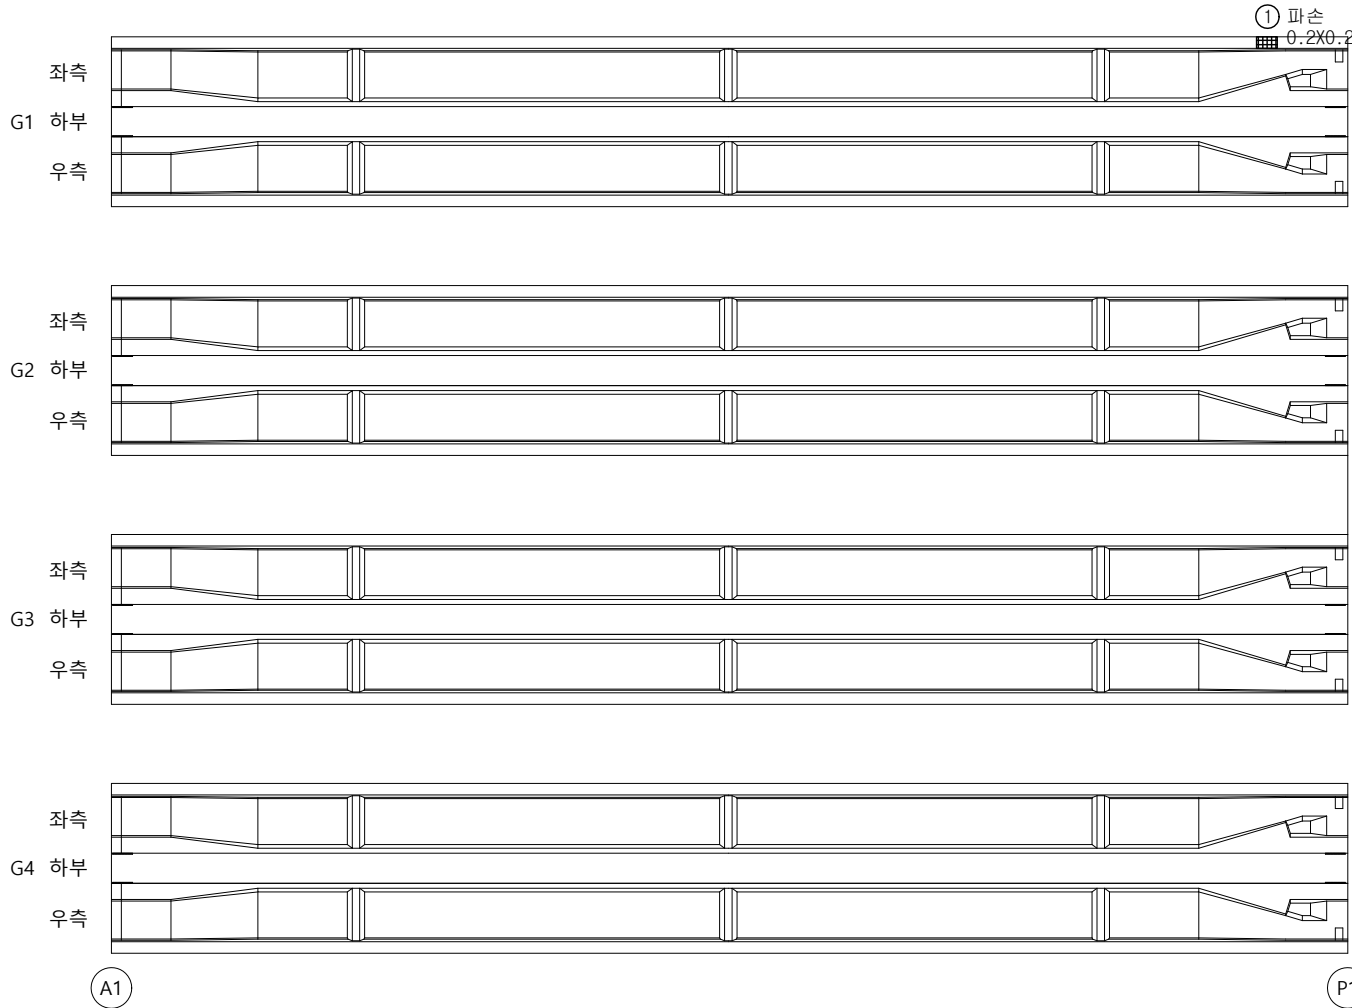
ID : 군량천교 거더(G1~G4)

| 번호 | 구분 | 결함 내용 | 손상규모 | | | | | | 비고 |
|---|---|---|---|---|---|---|---|---|---|
| 1 | 신규 | 파손 | - | 0.2 | 0.2 | 1 | 0.04 | m² | - |

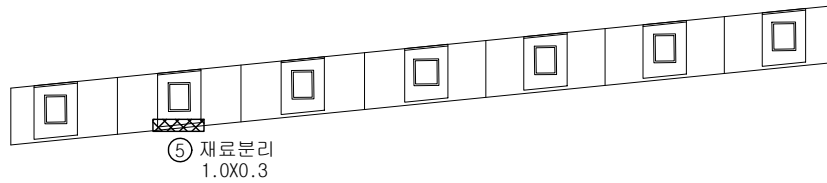
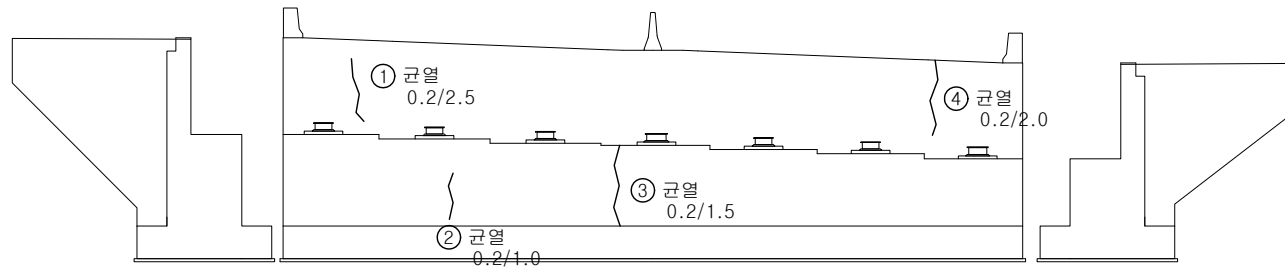
| 번호 | 구분 | 결함 내용 | 손상규모 | | | | | | 비고 |
|---|---|---|---|---|---|---|---|---|---|
| 1 | 신규 | 균열 | 0.2 | - | 2.5 | 1 | 2.5 | m | - |
| 2 | 신규 | 균열 | 0.2 | - | 1.0 | 1 | 1.0 | m | - |
| 3 | 신규 | 균열 | 0.2 | - | 1.5 | 1 | 1.5 | m | - |
| 4 | 신규 | 균열 | 0.2 | - | 2.0 | 1 | 2.0 | m | - |

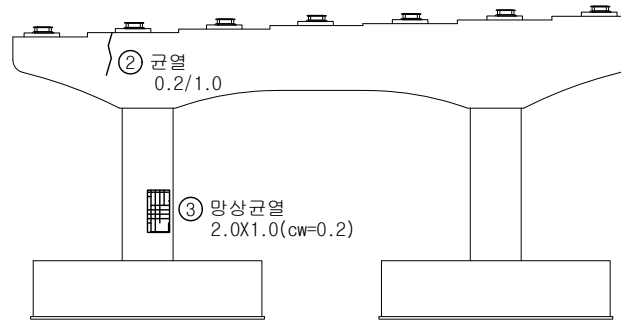
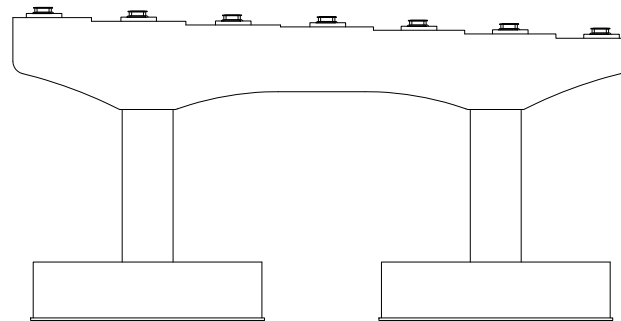
| 번호 | 구분 | 결함 내용 | 손상규모 | | | | | | 비고 |
|---|---|---|---|---|---|---|---|---|---|
| 2 | 신규 | 균열 | 0.2 | - | 1.0 | 1 | 1.0 | m | - |
| 3 | 신규 | 망상균열 | 0.2 | 2.0 | 1.0 | 1 | 2.0 | m³ | - |

① 재료분리  
0.4X1.0

② 균열  
0.2/1.0

③ 망상균열  
2.0X1.0(cw=0.2)

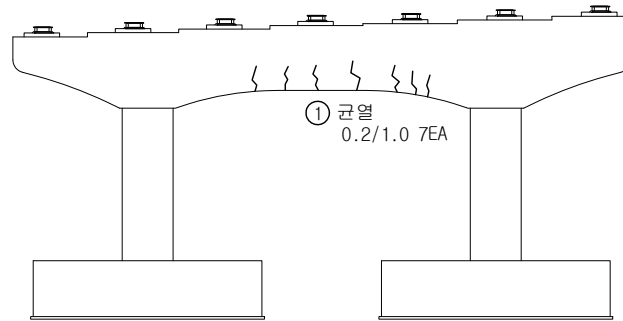
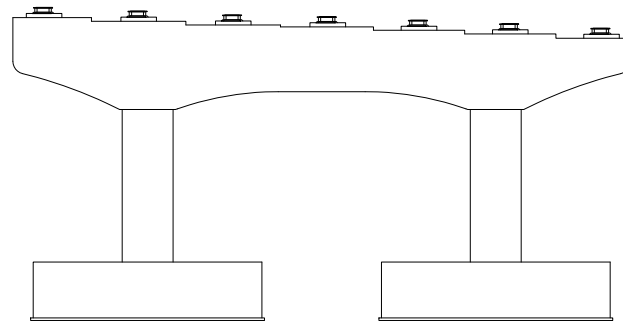
| 번호 | 구분 | 결함 내용 | 손상규모 | | | | | | 비고 |
|---|---|---|---|---|---|---|---|---|---|
| 1 | 신규 | 균열 | 0.2 | - | 1.0 | 7 | 7.0 | m | - |
