## 8. 군량천교

| 용역명 | 서부내륙고속도로 2025년 시설물 정기안전점검 용역(하반기) |
| 시설물명 | 군량천교 |

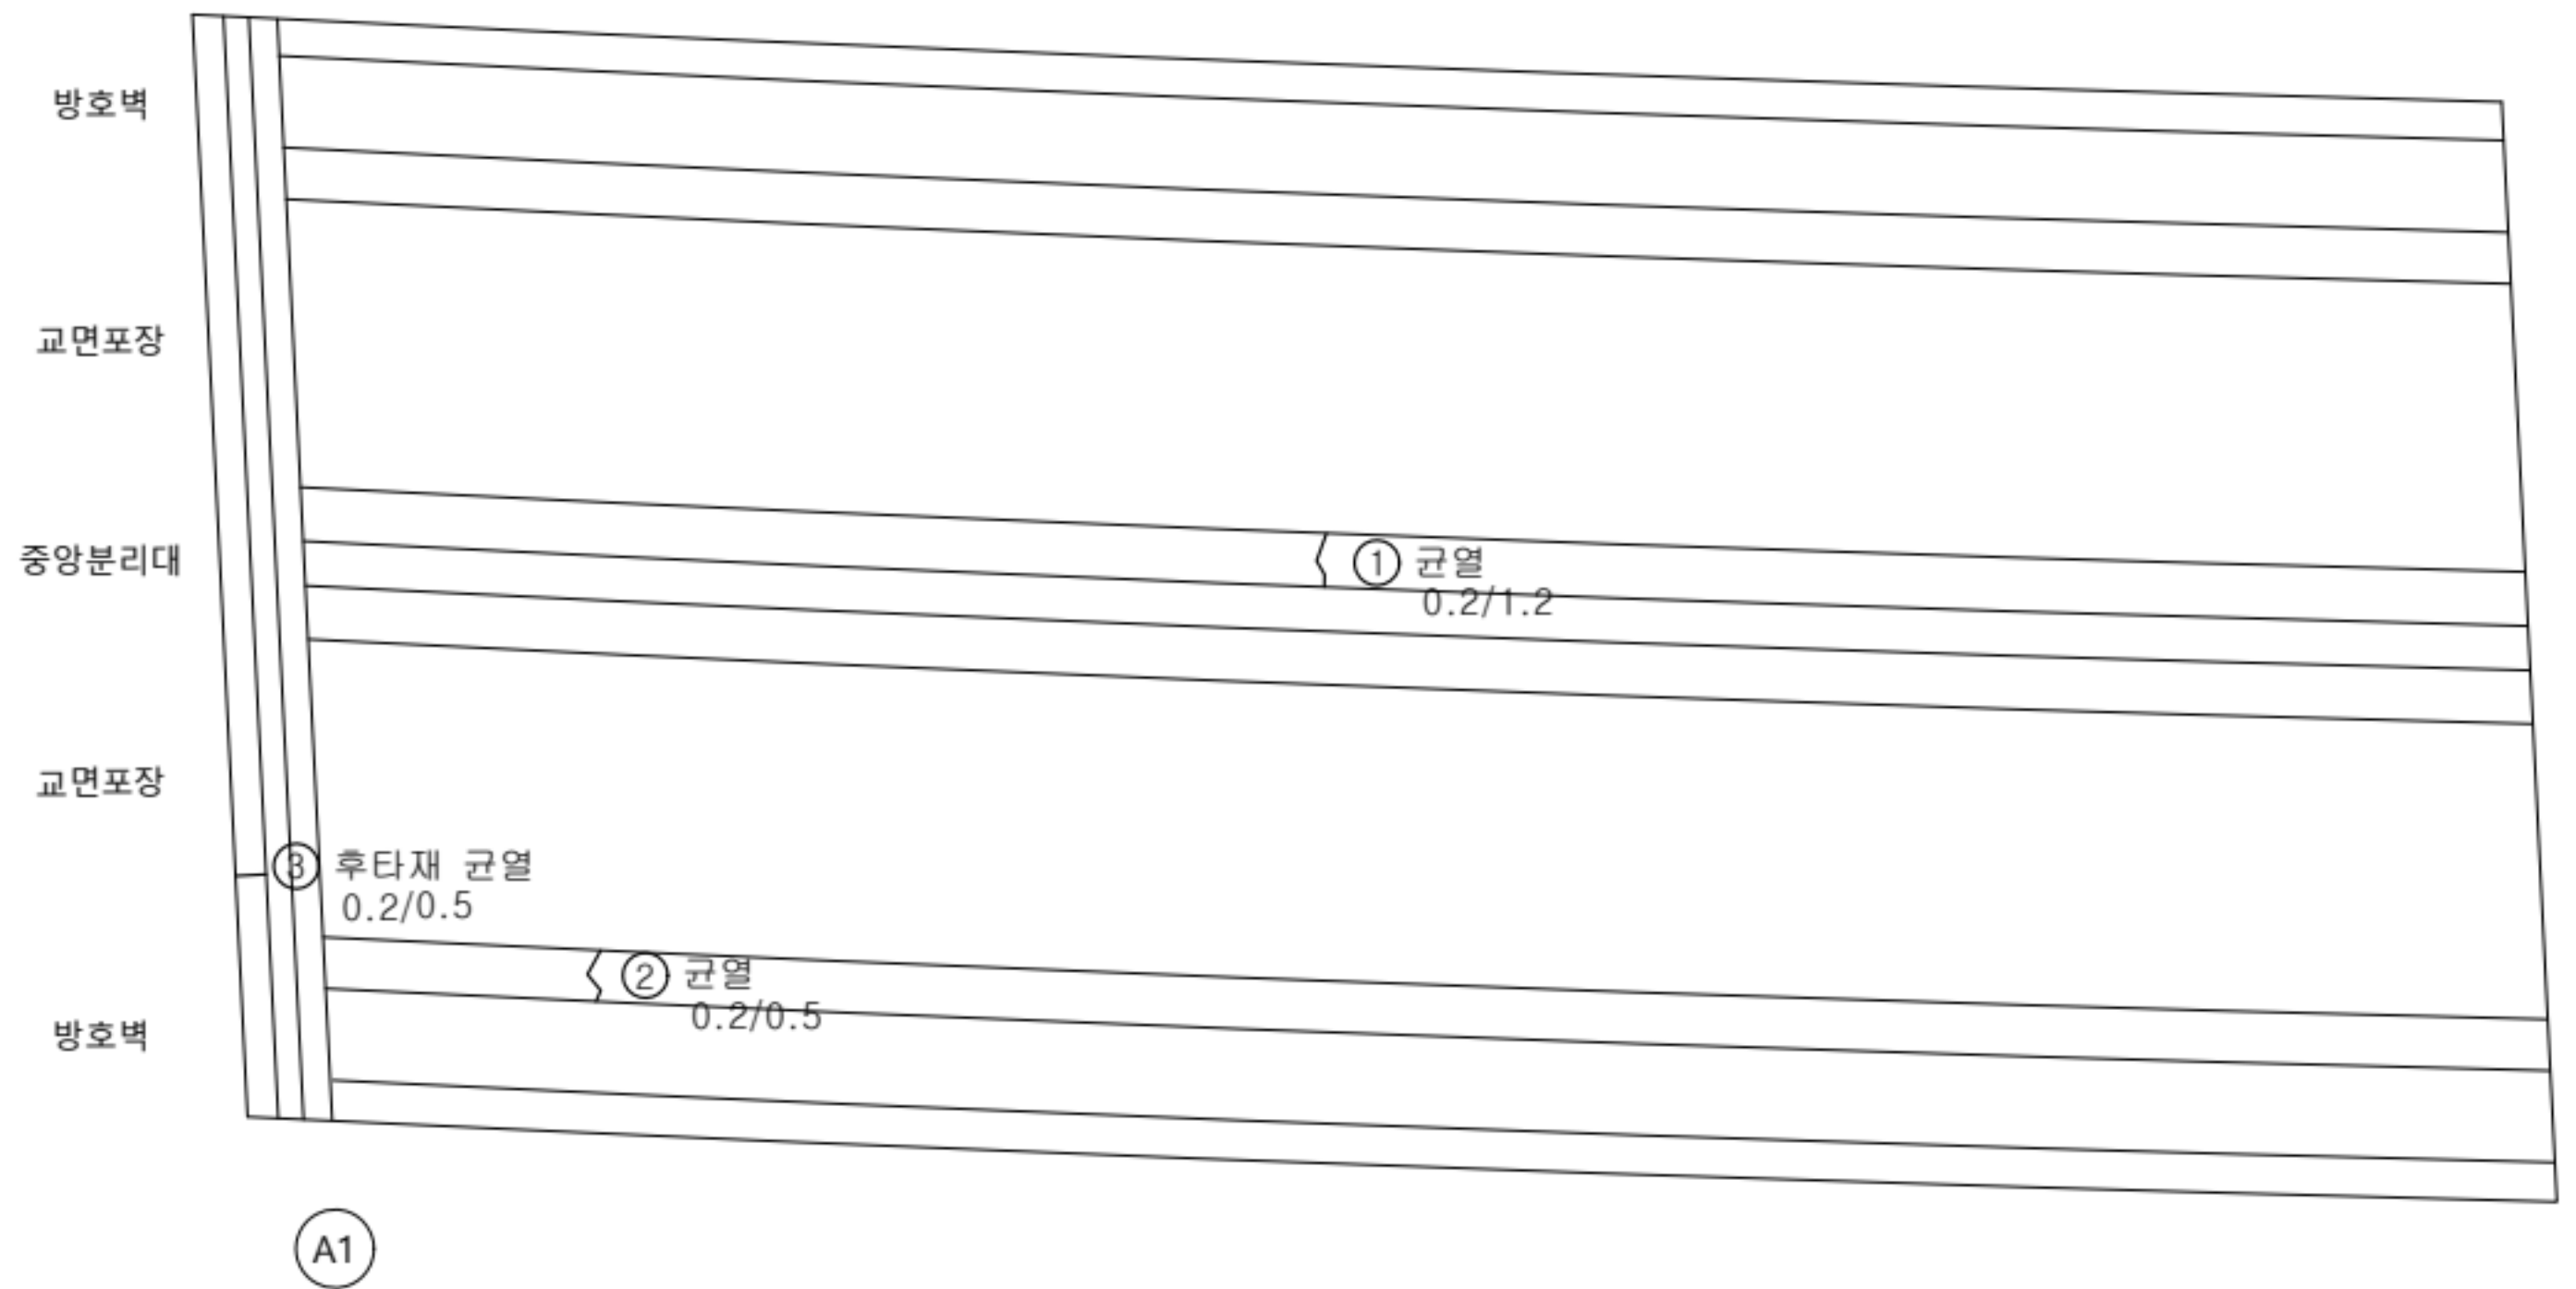
ID : 군량천교 바닥판 상면(S1)

| 번호 | 구분 | 결함내용 | 손상규모 | | | | | | 비고 |
|---|---|---|---|---|---|---|---|---|---|
| 1 | 신규 | 균열 | 0.2 | - | 1.2 | 1 | 1.2 | m | - |
| 2 | 신규 | 균열 | 0.2 | - | 0.5 | 1 | 0.5 | m | - |
| 3 | 신규 | 후타재 균열 | 0.2 | - | 0.5 | 1 | 0.5 | m | - |

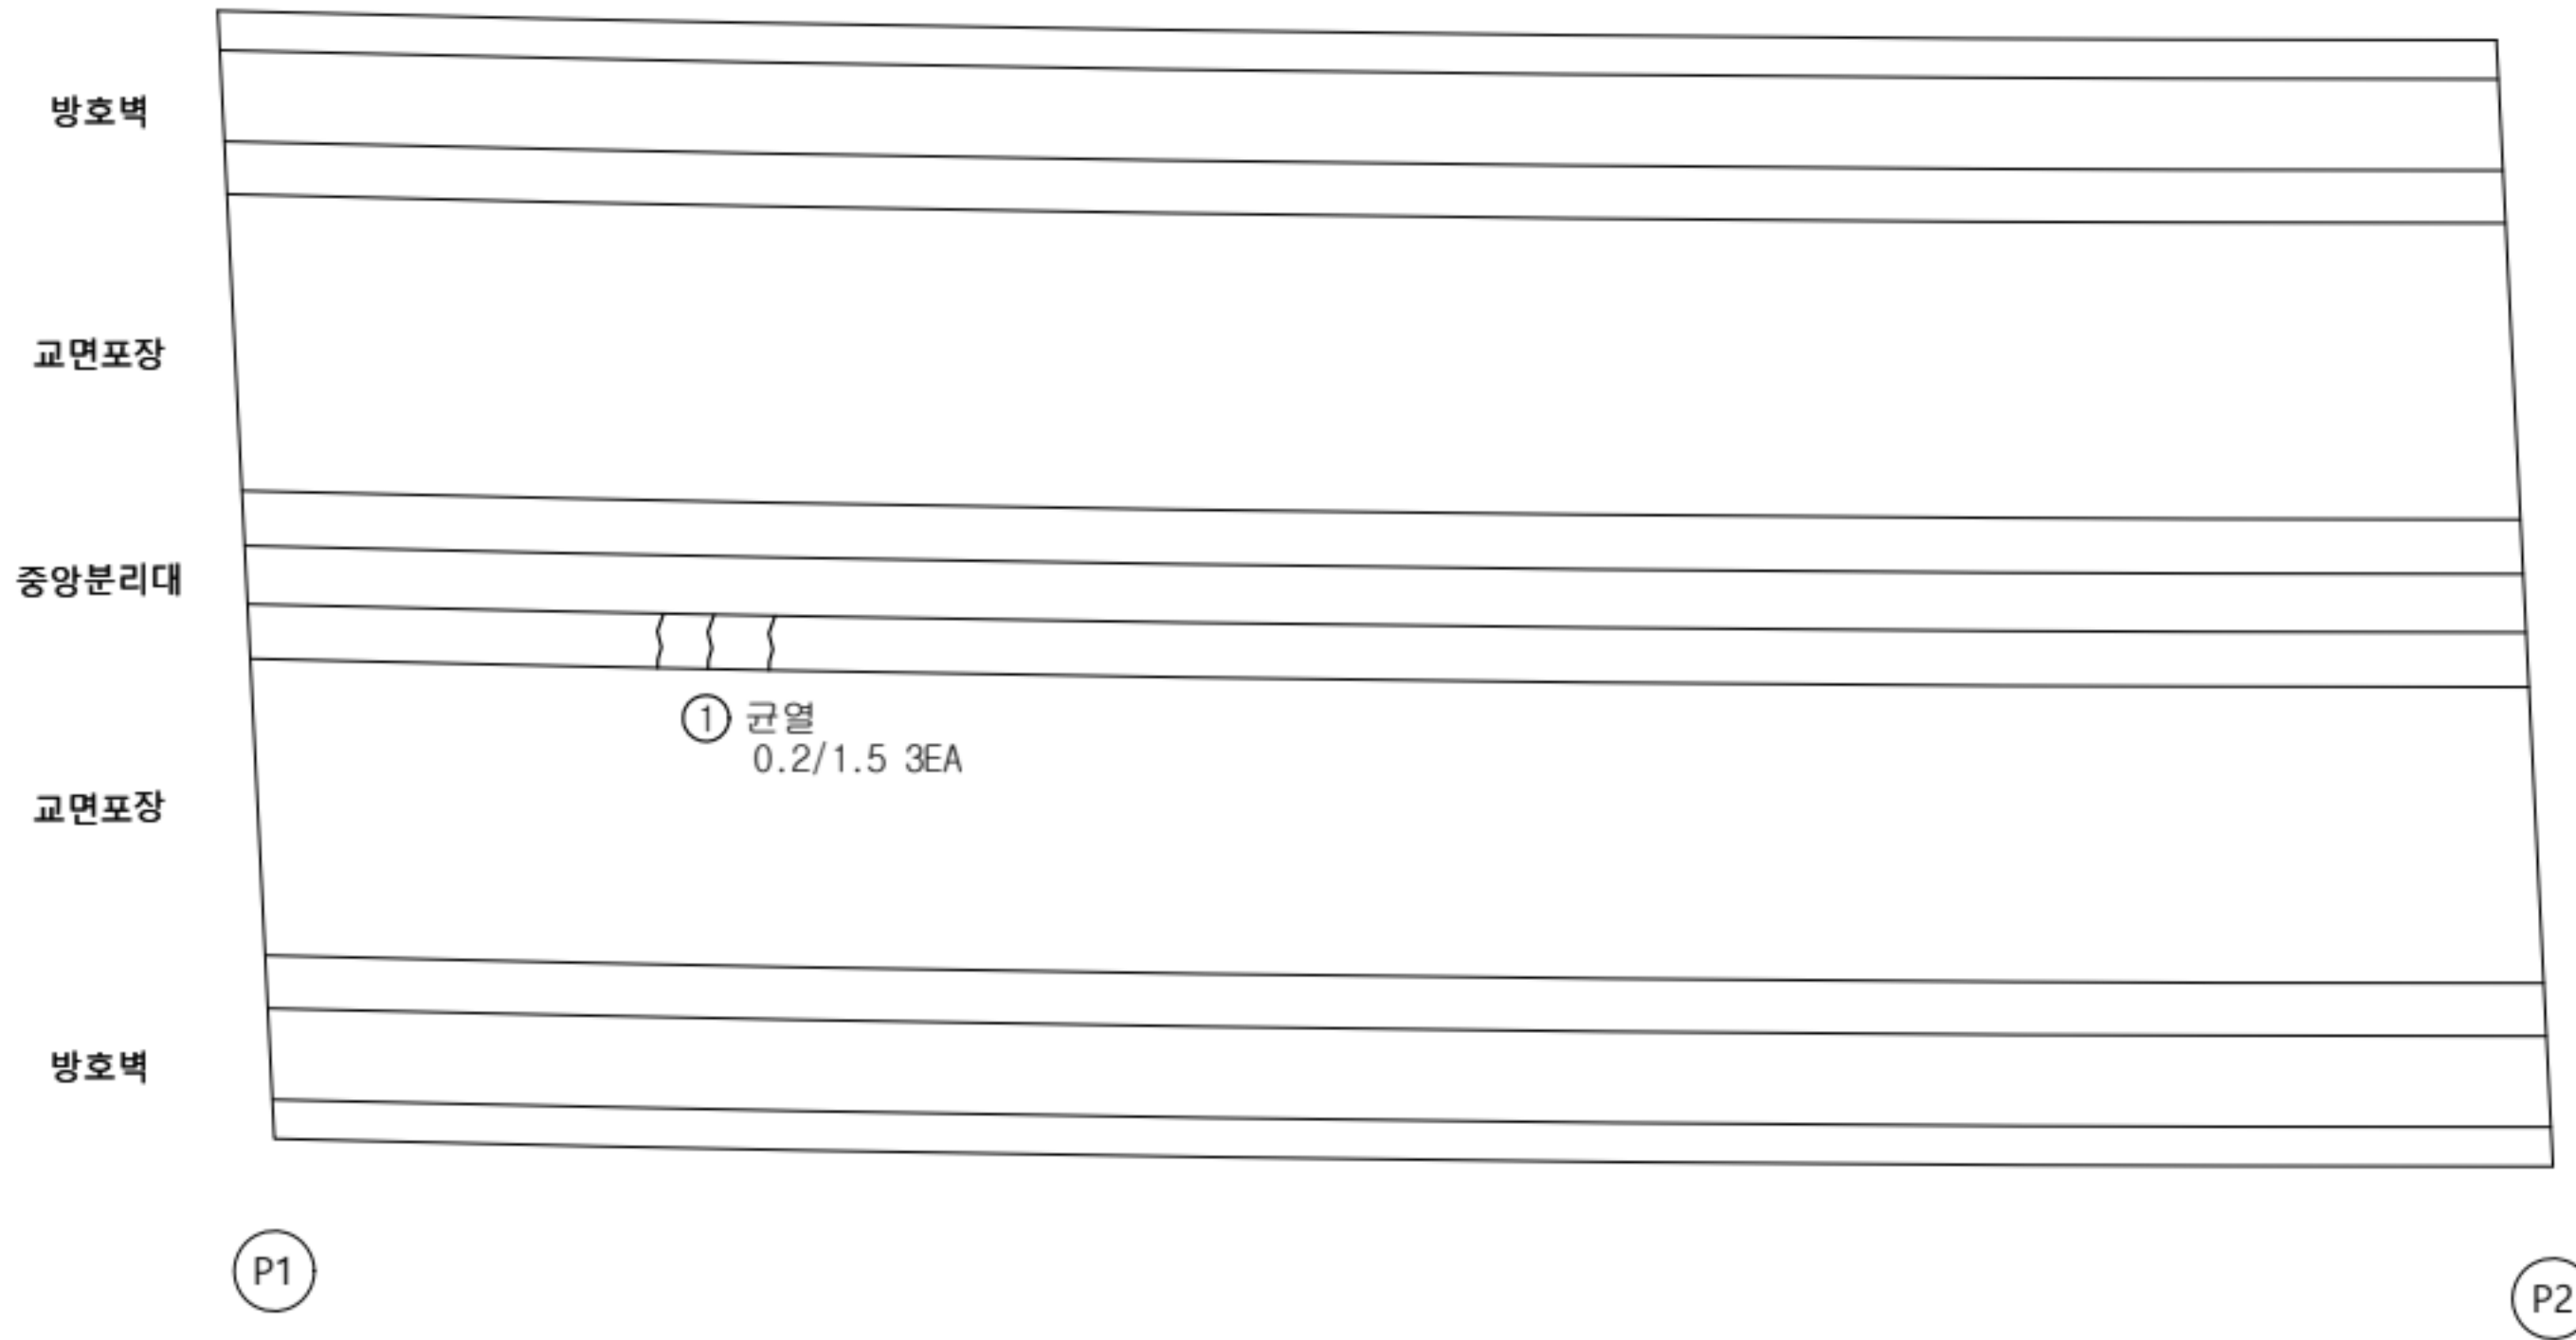
ID : 군량천교 바닥판 상면(S2)

| 번호 | 구분 | 결함 내용 | 손상규모 | | | | | | 비고 |
|---|---|---|---|---|---|---|---|---|---|
| 1 | 신규 | 균열 | 0.2 | - | 1.5 | 3 | 4.5 | m | - |

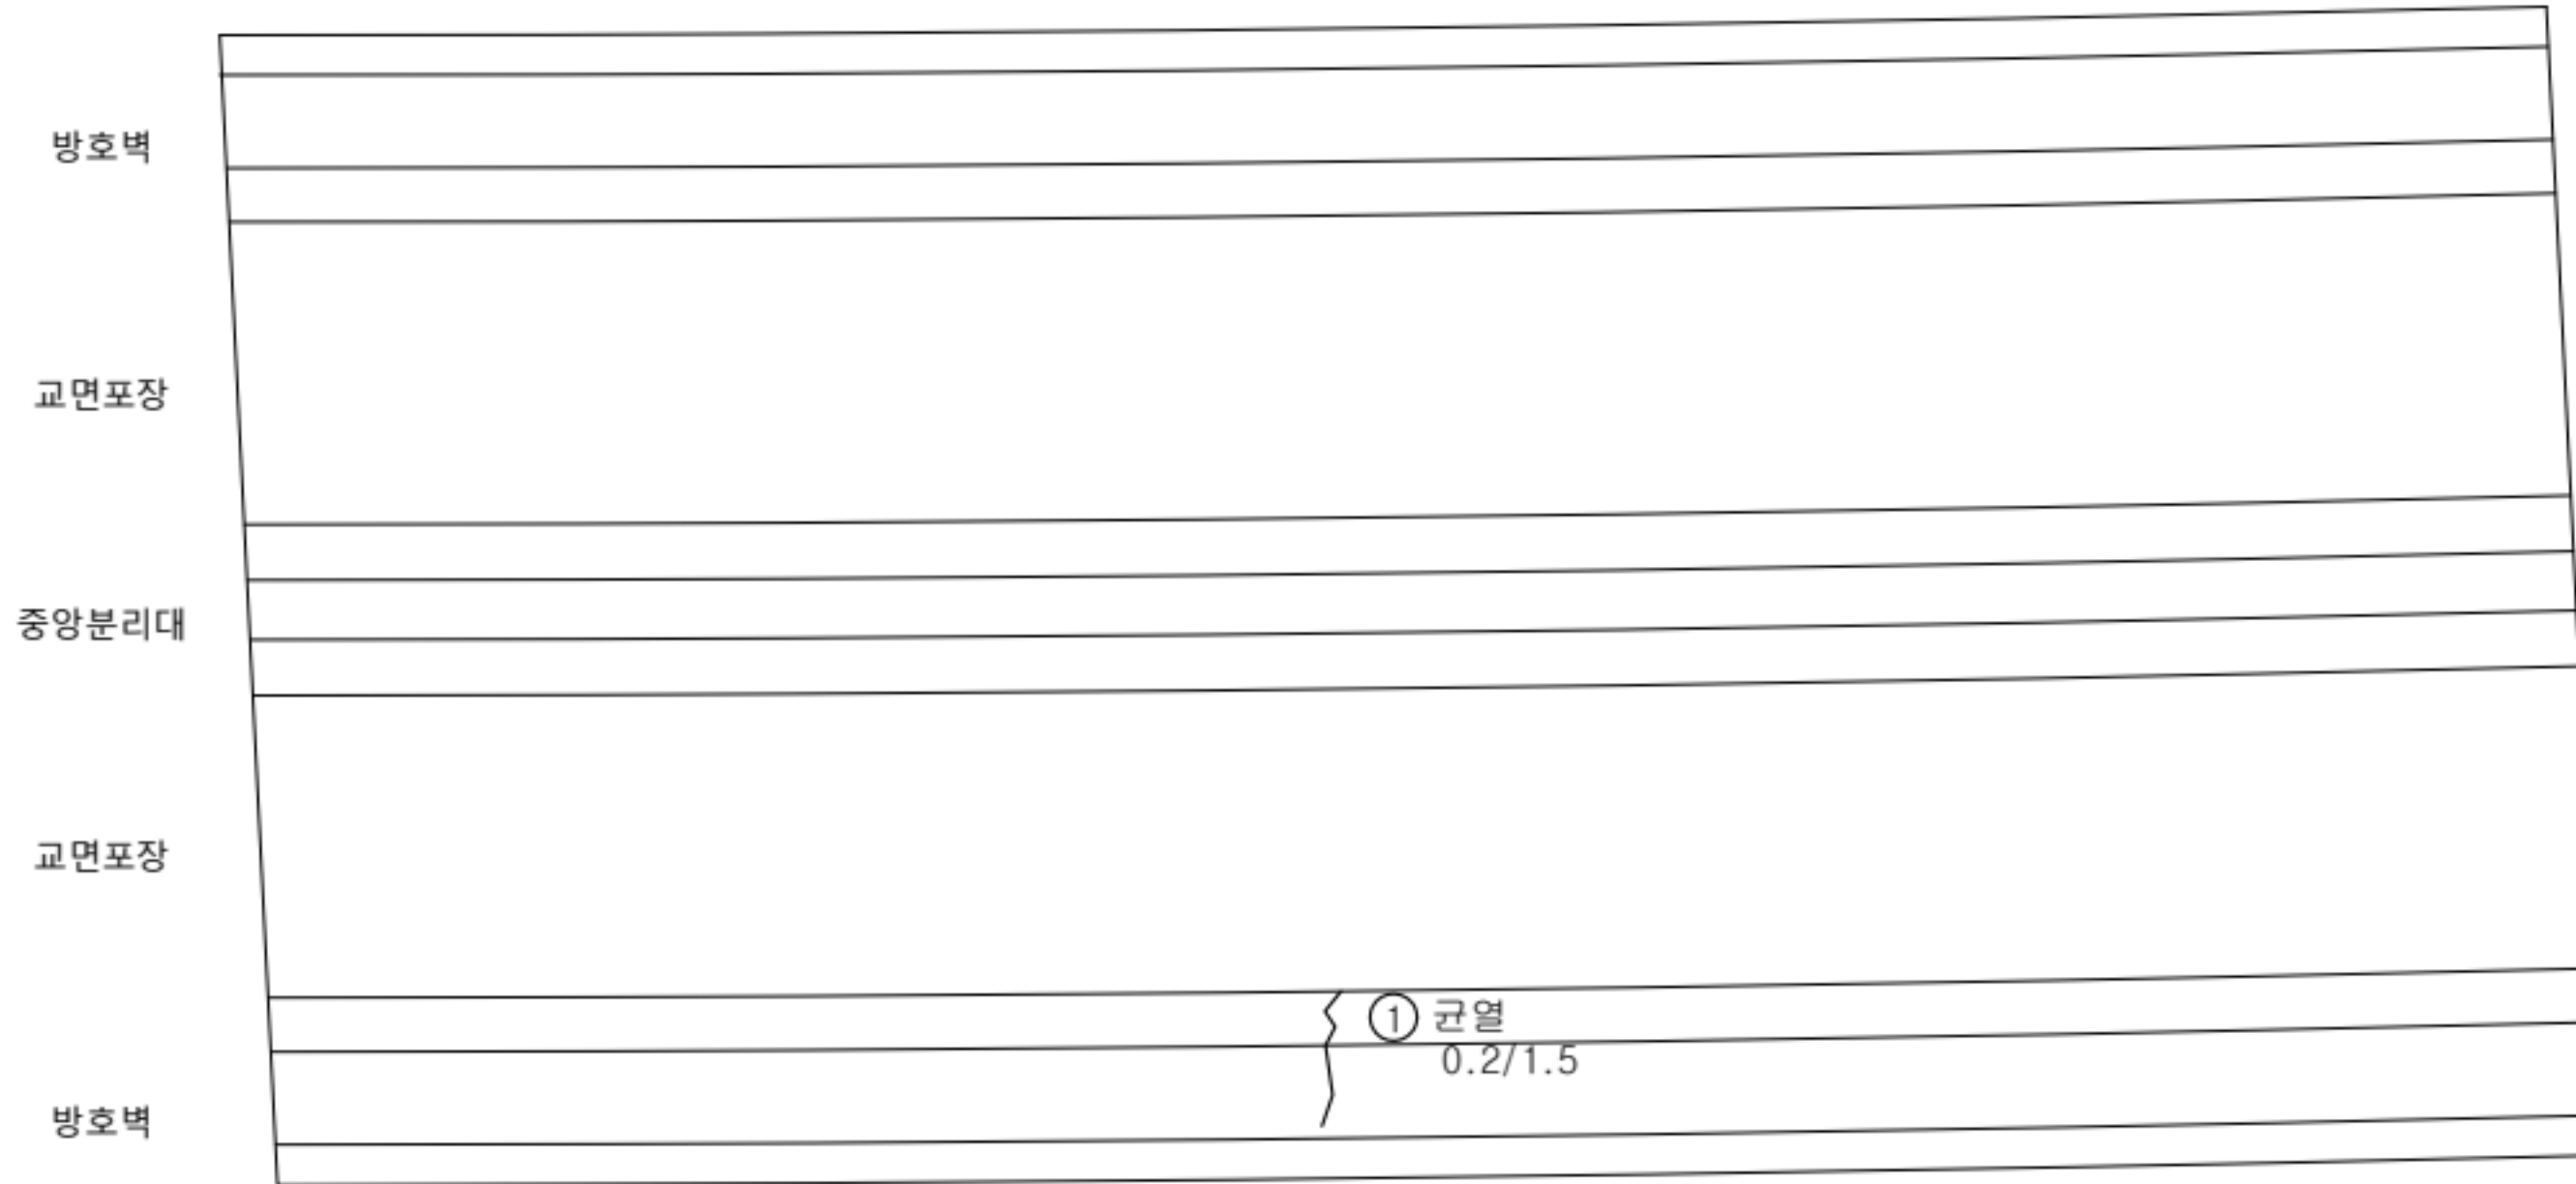
ID : 군량천교 바닥판 상면(S3)

② 방음벽 유리파손  
1EA

| 번호 | 구분 | 결함내용 | 손상규모 | | | | | | 비고 |
|---|---|---|---|---|---|---|---|---|---|
| 1 | 신규 | 균열 | 0.2 | - | 1.5 | 1 | 1.5 | m | - |
| 2 | 신규 | 방음벽 유리파손 | - | - | - | 1 | 1.0 | EA | - |

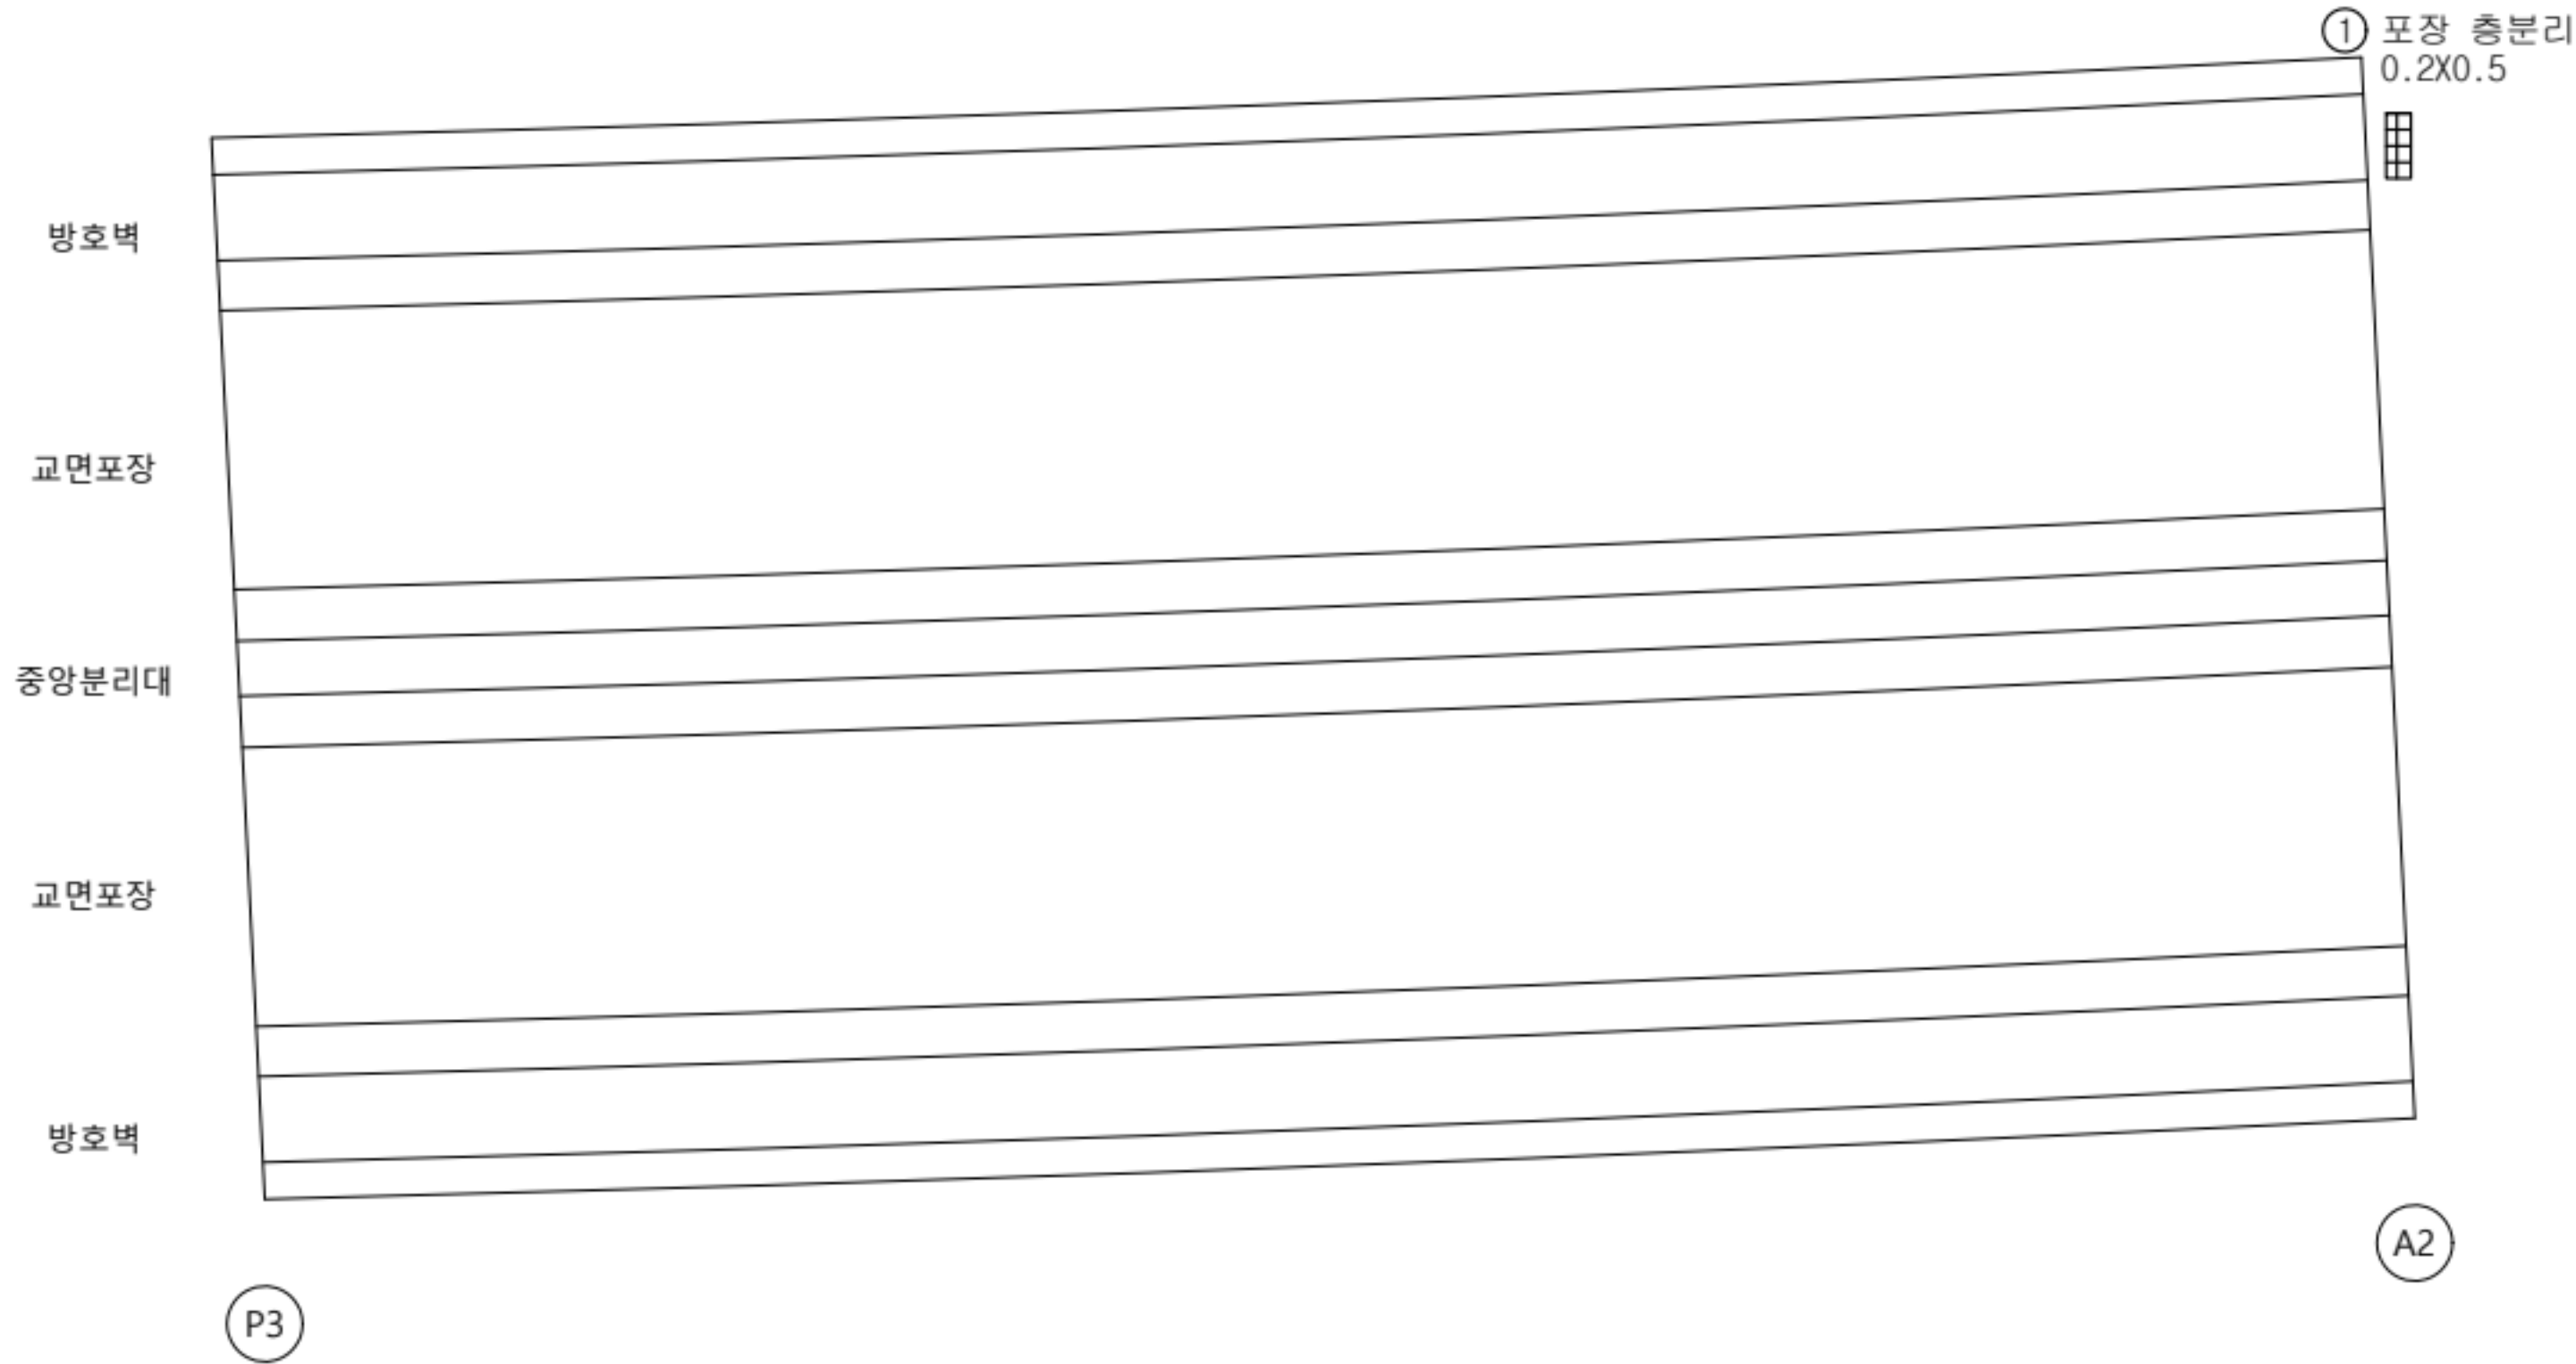
ID : 군량천교 바닥판 상면(S4)

| 번호 | 구분 | 결함내용 | 손상규모 | | | | | | 비고 |
|---|---|---|---|---|---|---|---|---|---|
| 1 | 신규 | 포장 층분리 | - | 0.2 | 0.5 | 1 | 0.1 | m <sup>2</sup> | - |

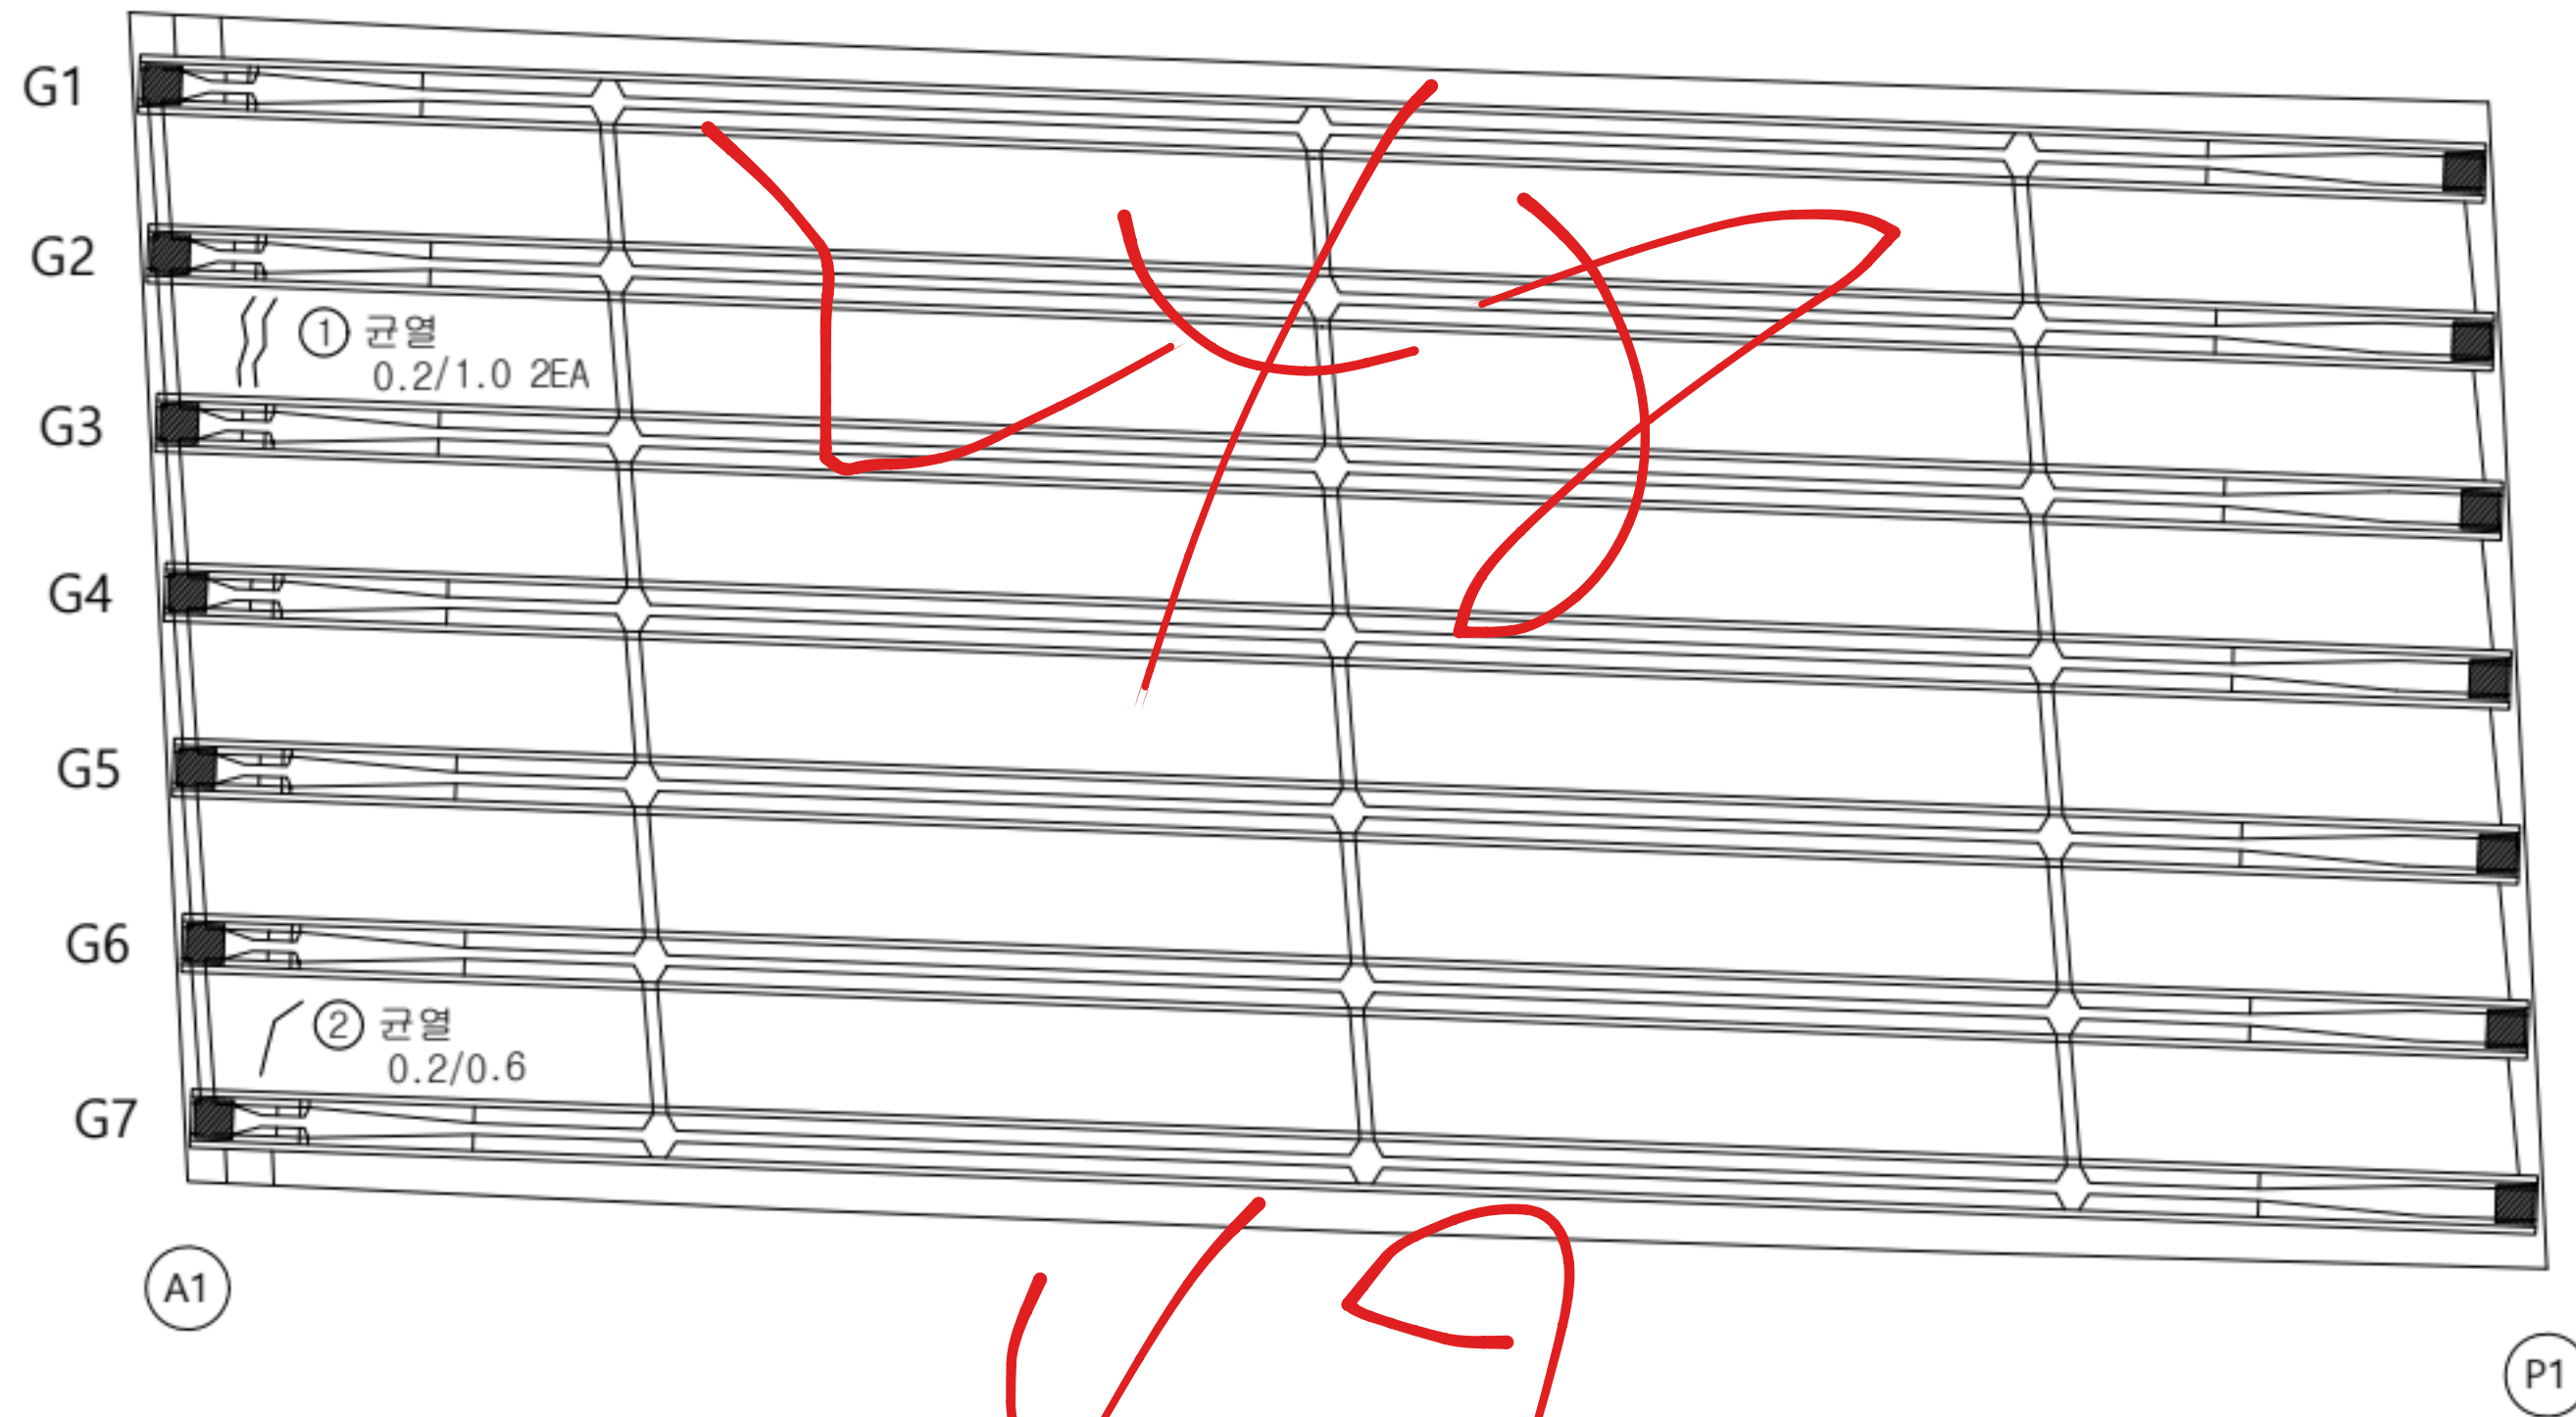
ID : 군량천교 바닥판 하면(S1)

| 번호 | 구분 | 결함내용 | 손상규모 | | | | | | 비고 |
|---|---|---|---|---|---|---|---|---|---|
| 1 | 신규 | 균열 | 0.2 | - | 1.0 | 2 | 2.0 | m | - |
| 2 | 신규 | 균열 | 0.2 | - | 0.6 | 1 | 0.6 | m | - |

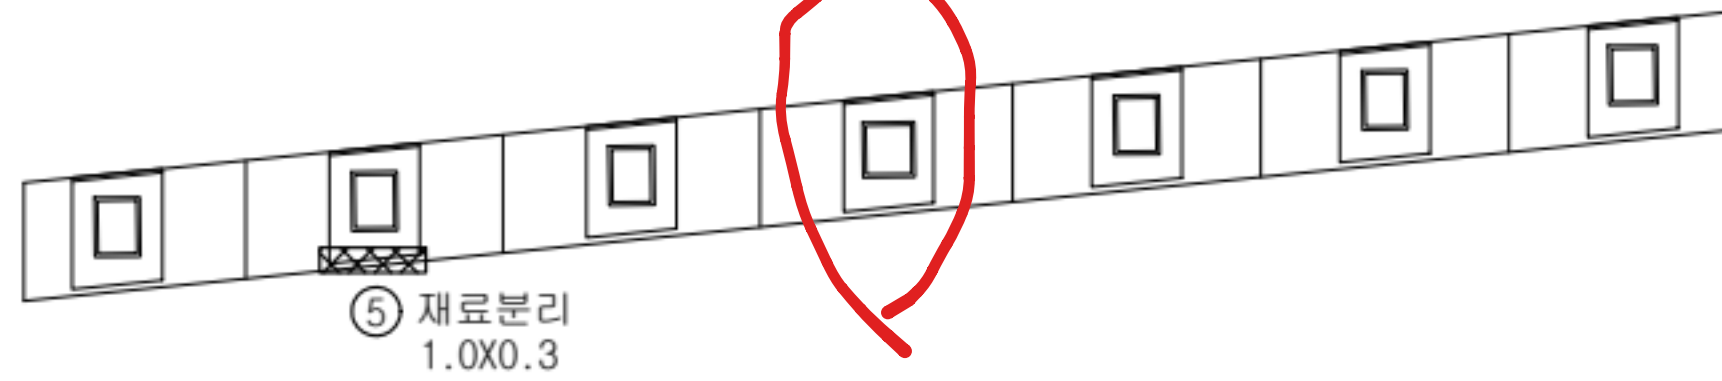
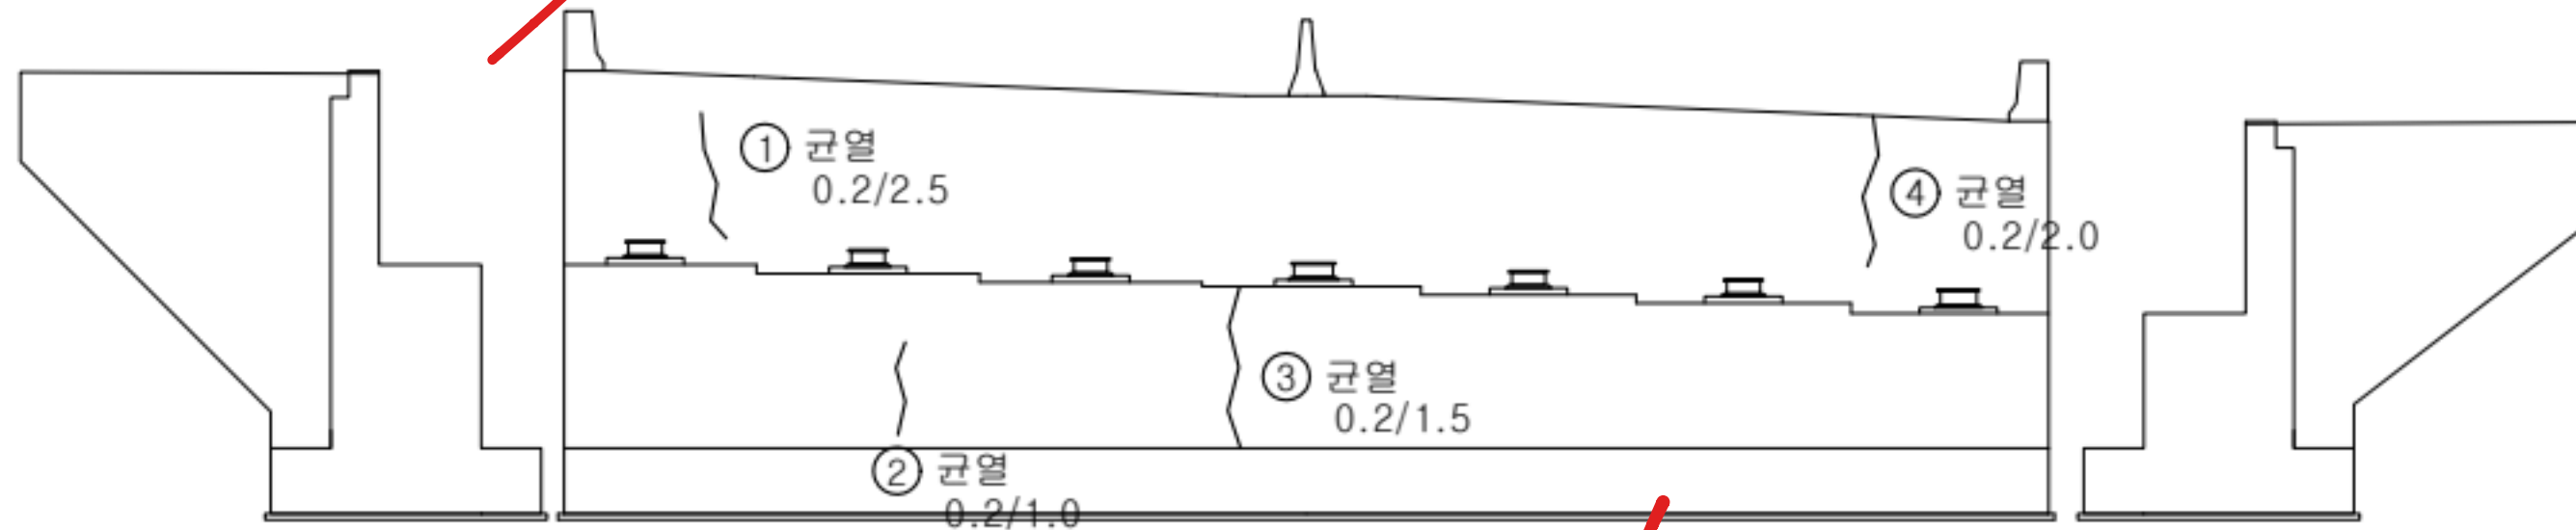
| 번호 | 구분 | 결함내용 | 손상규모 | | | | | | 비고 |
|---|---|---|---|---|---|---|---|---|---|
| 1 | 신규 | 균열 | 0.2 | - | 2.5 | 1 | 2.5 | m | - |
| 2 | 신규 | 균열 | 0.2 | - | 1.0 | 1 | 1.0 | m | - |
| 3 | 신규 | 균열 | 0.2 | - | 1.5 | 1 | 1.5 | m | - |
| 4 | 신규 | 균열 | 0.2 | - | 2.0 | 1 | 2.0 | m | - |

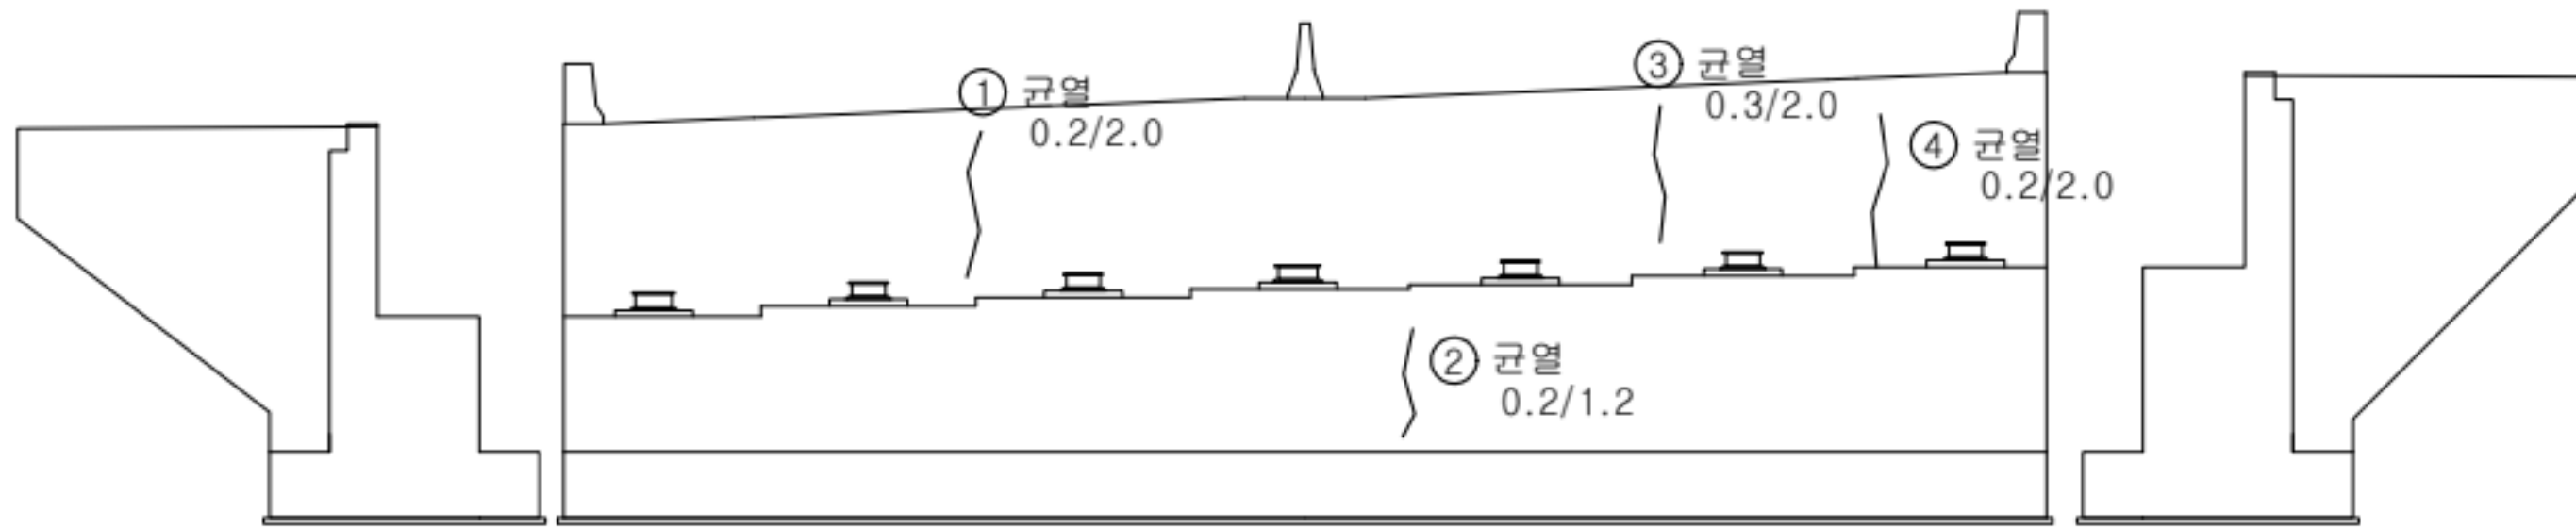
| 번호 | 구분 | 결함 내용 | 손상규모 | | | | | | 비고 |
|---|---|---|---|---|---|---|---|---|---|
| 1 | 신규 | 균열 | 0.2 | - | 2.0 | 1 | 2.0 | m | - |
| 2 | 신규 | 균열 | 0.2 | - | 1.2 | 1 | 1.2 | m | - |
| 3 | 신규 | 균열 | 0.3 | - | 2.0 | 1 | 2.0 | m | - |
| 4 | 신규 | 균열 | 0.2 | - | 2.0 | 1 | 2.0 | m | - |

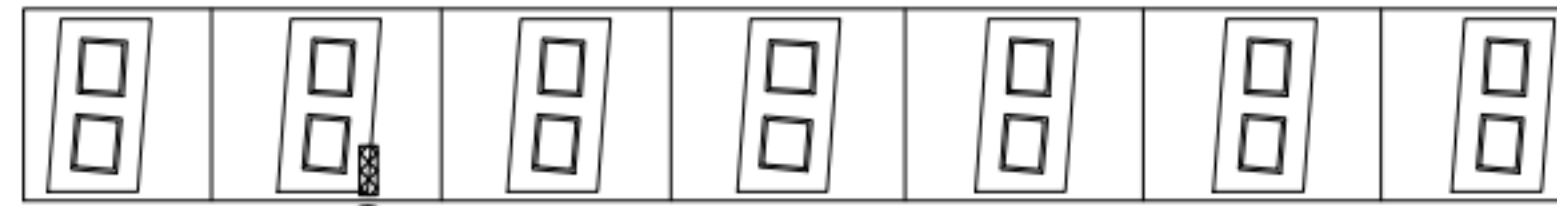
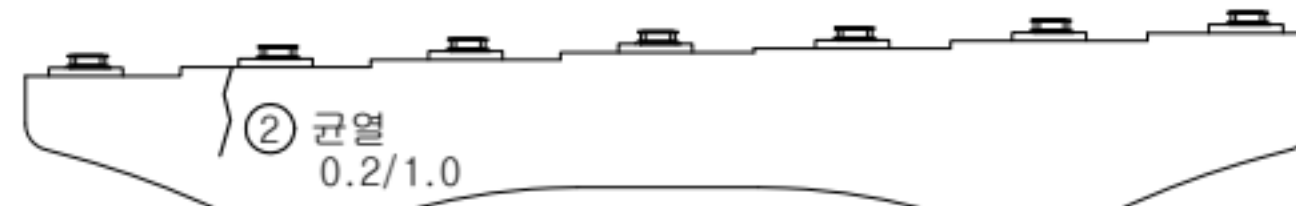
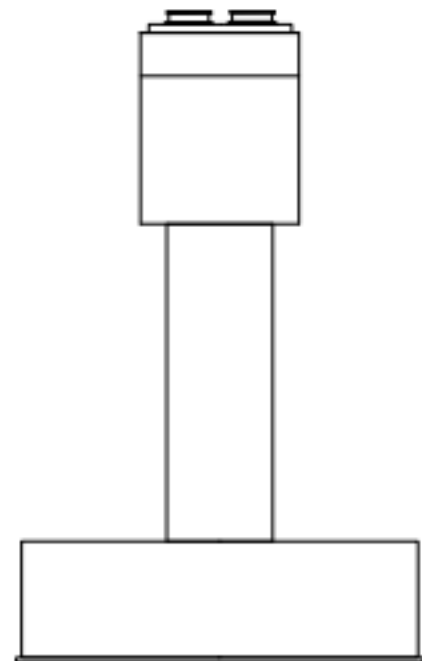
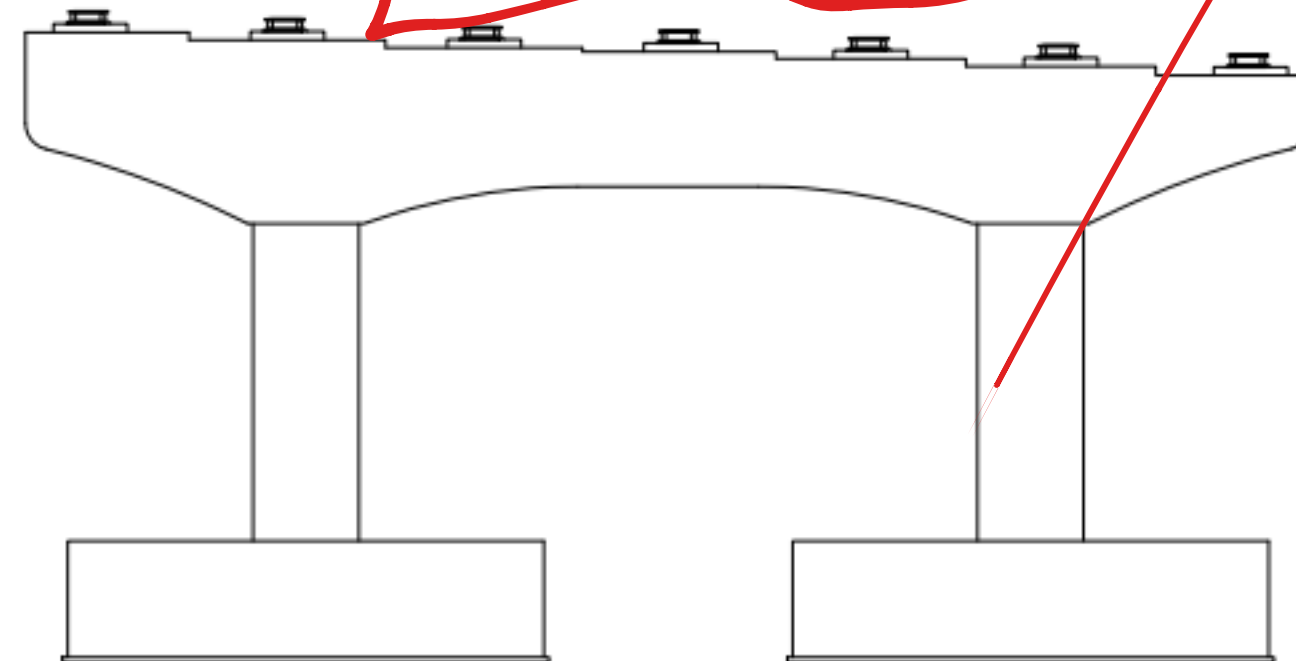
① 재료분리  
0.4X1.0

② 균열  
0.2/1.0

③ 망상균열  
2.0X1.0(cw=0.2)
