## 8. 군량천교

| 용역명 | 서부내륙고속도로 2025년 시설물 정기안전점검 용역(하반기) |
| 시설물명 | 군량천교 |

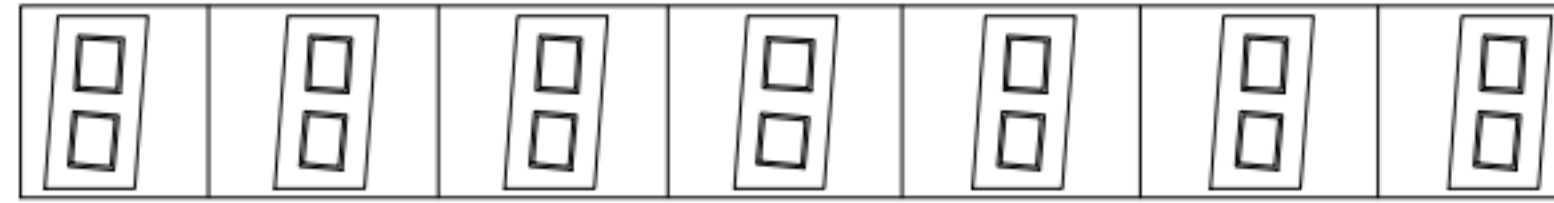
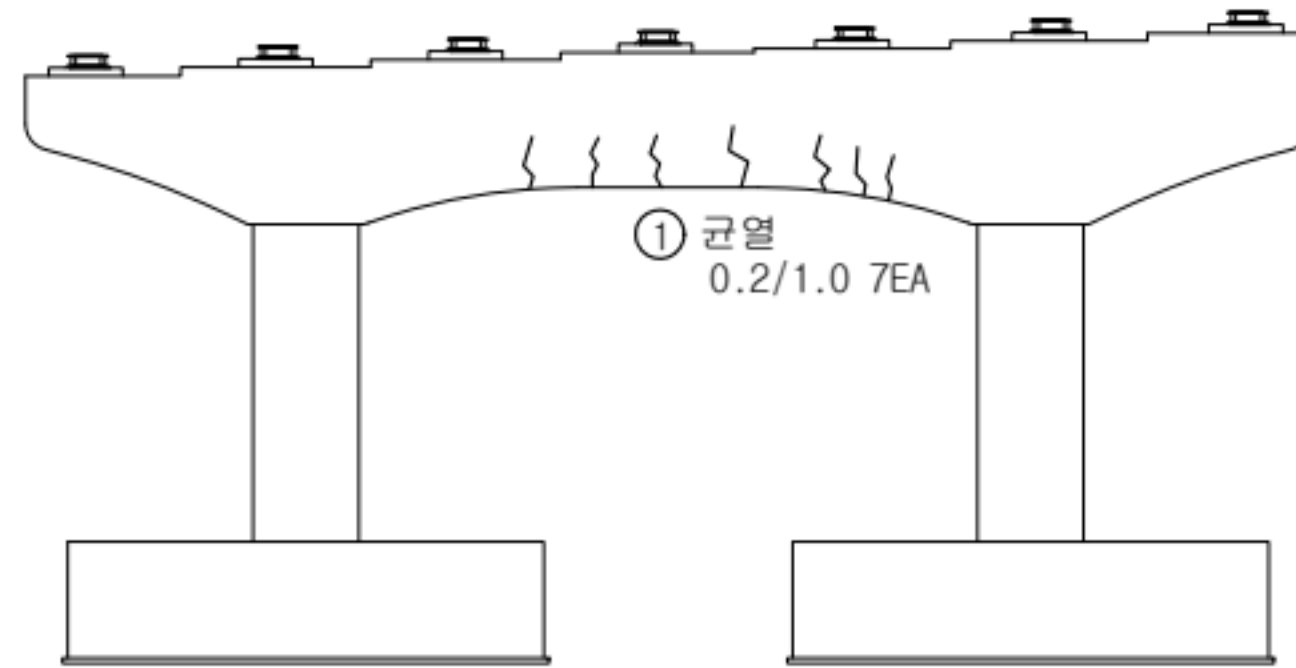
| 번호 | 구분 | 결함 내용 | 손상규모 | | | | | | 비고 |
|---|---|---|---|---|---|---|---|---|---|
| 1 | 신규 | 균열 | 0.2 | - | 1.0 | 7 | 7.0 | m | - |
