## 9. 권관2교

| 용역명 | 서부내륙고속도로 2025년 시설물 정기안전점검 용역(하반기) |
| 시설물명 | 권관2교 |

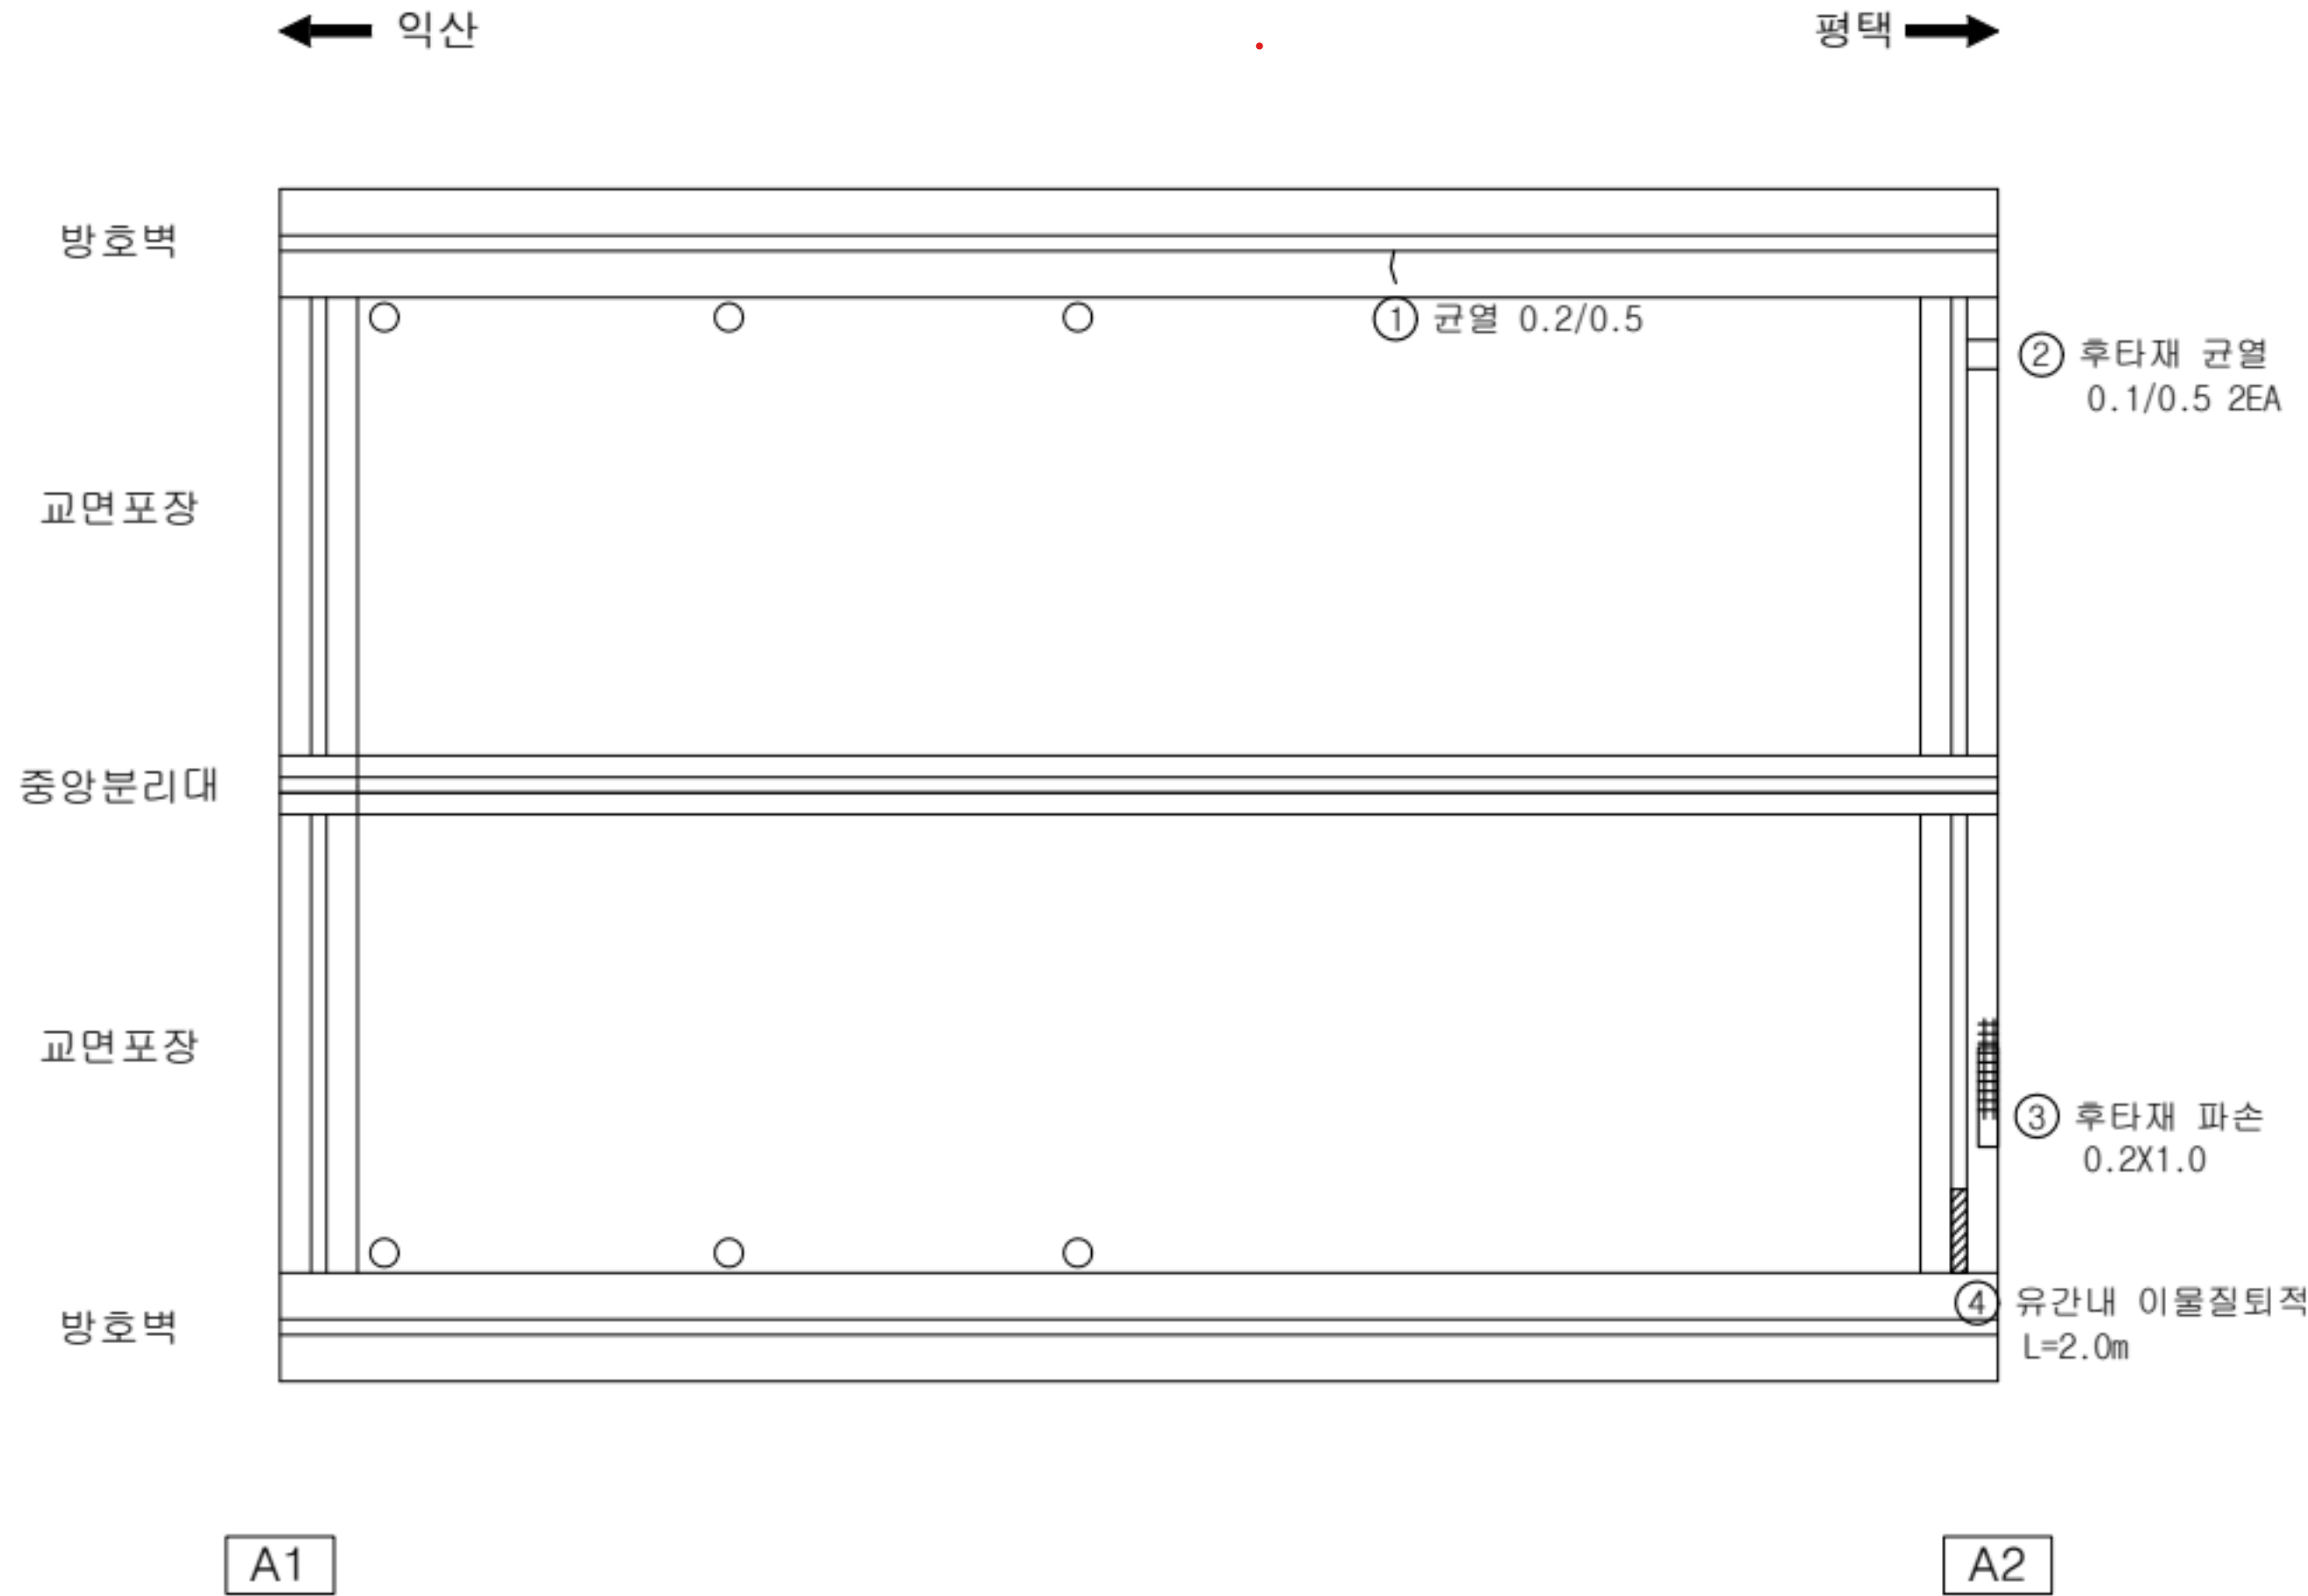
ID : 권관2교 바닥판 상면(S1)

| 번호 | 구분 | 결함내용 | 손상규모 | | | | | | 비고 |
|---|---|---|---|---|---|---|---|---|---|
| 1 | 신규 | 균열 | 0.2 | - | 0.5 | 1 | 0.5 | m | - |
| 2 | 신규 | 후타재 균열 | 0.1 | - | 0.5 | 2 | 1.0 | m | - |
| 3 | 신규 | 후타재 파손 | - | 0.2 | 1.0 | 1 | 0.2 | m² | - |
| 4 | 신규 | 유간내 토사퇴적 | - | - | 2.0 | 1 | 2.0 | m | - |

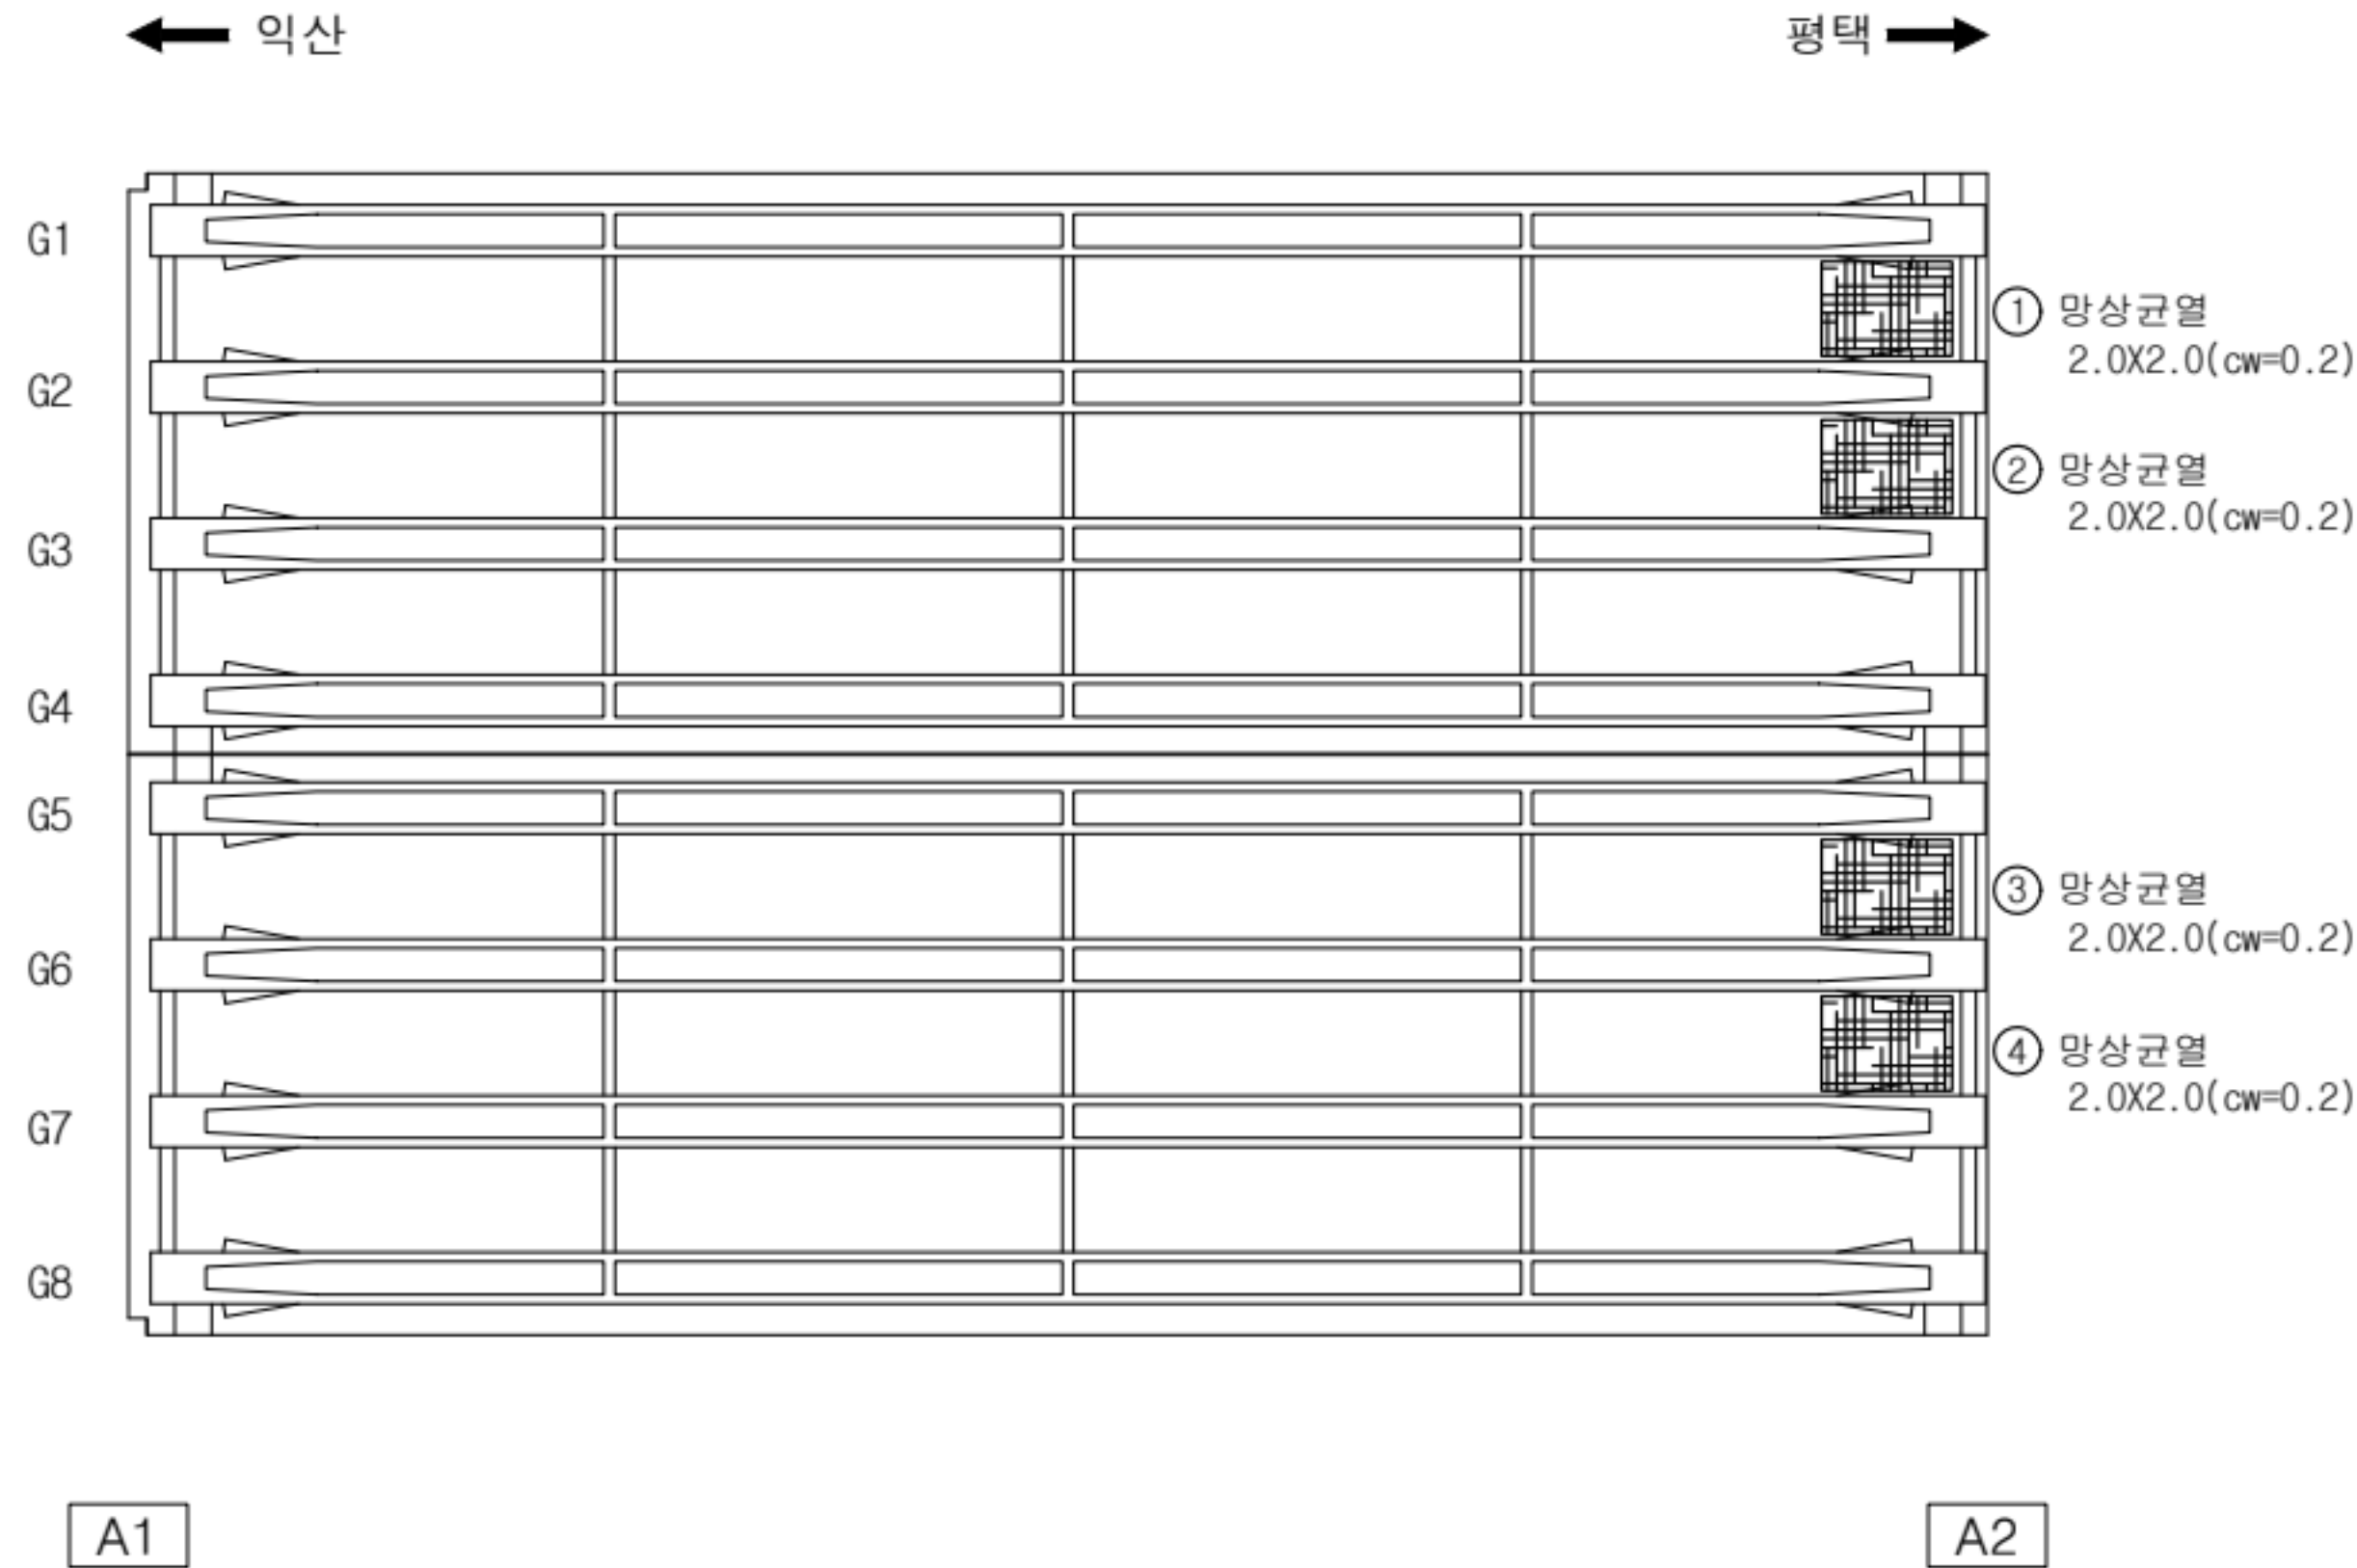
ID : 권관2교 바닥판 하면(S1)

| 번호 | 구분 | 결함내용 | 손상규모 | | | | | | 비고 |
|---|---|---|---|---|---|---|---|---|---|
| 1 | 신규 | 망상균열 | 0.2 | 2.0 | 2.0 | 1 | 4.0 | m² | - |
| 2 | 신규 | 망상균열 | 0.2 | 2.0 | 2.0 | 1 | 4.0 | m² | - |
| 3 | 신규 | 망상균열 | 0.2 | 2.0 | 2.0 | 1 | 4.0 | m² | - |
| 4 | 신규 | 망상균열 | 0.2 | 2.0 | 2.0 | 1 | 4.0 | m² | - |

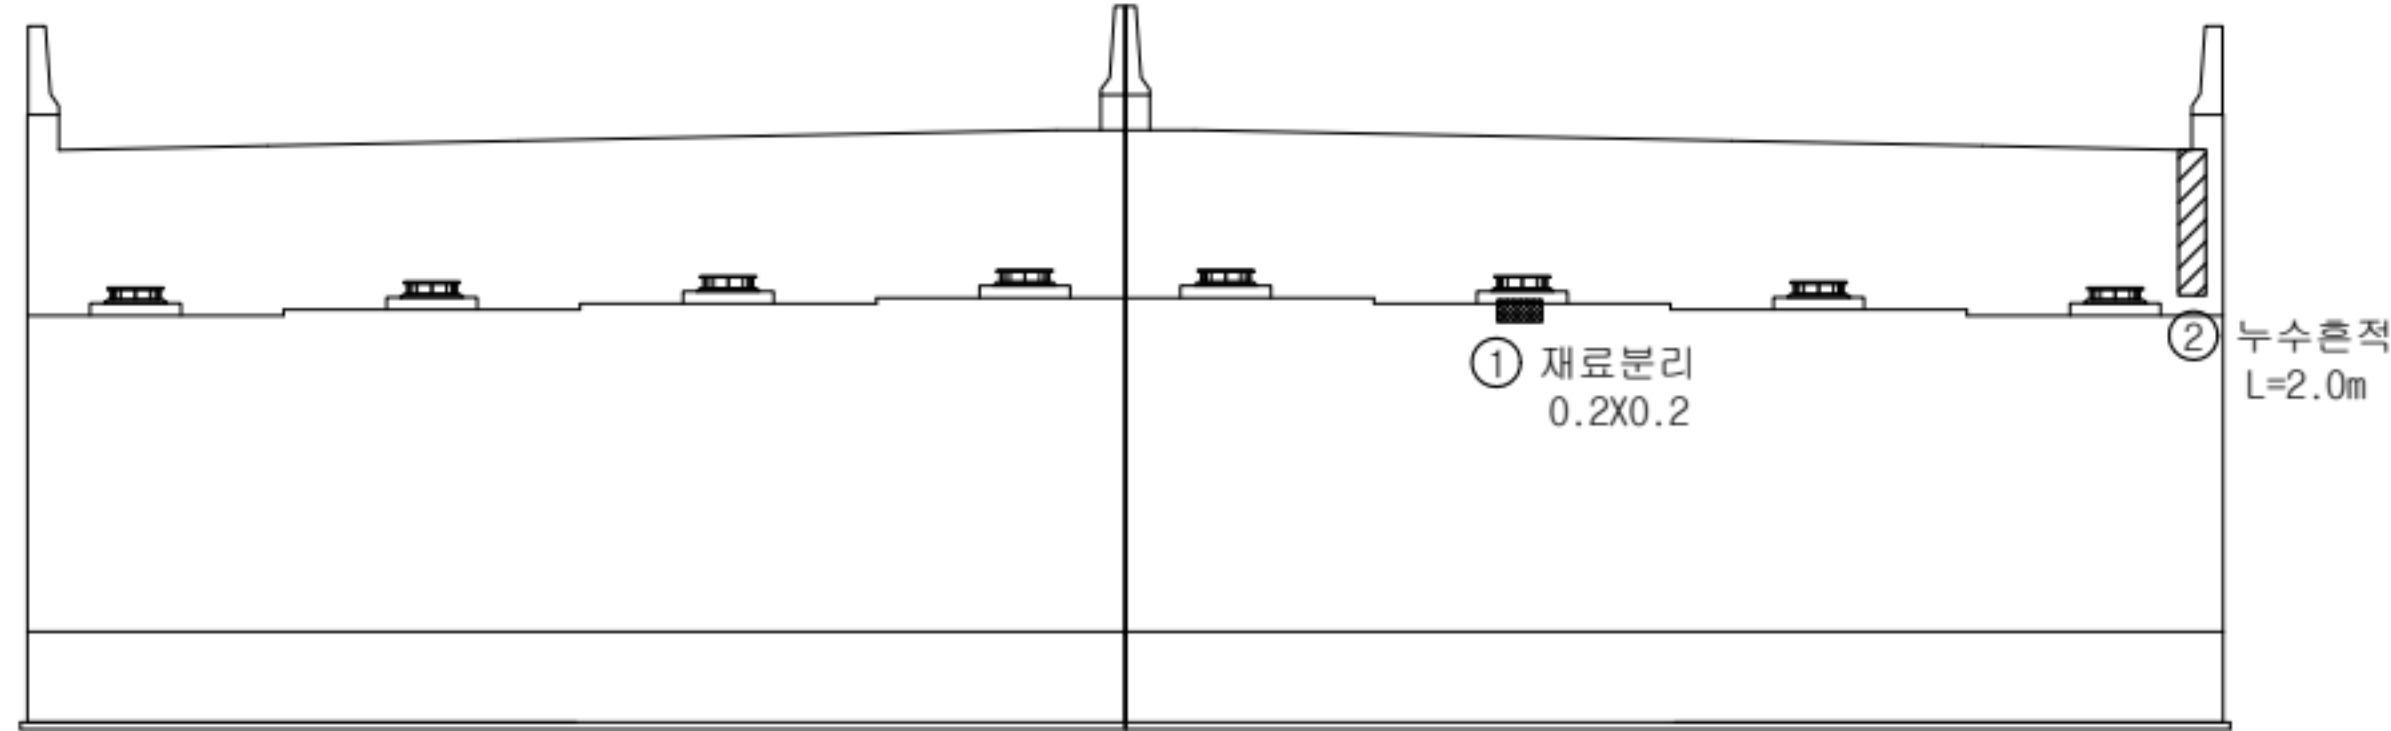
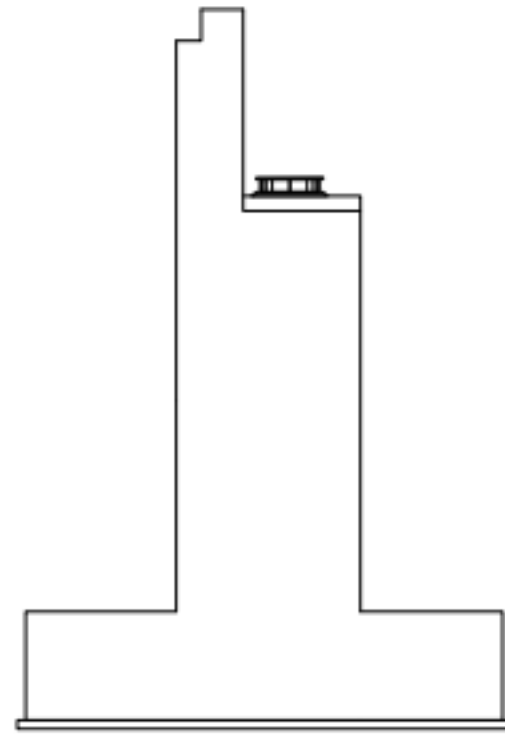
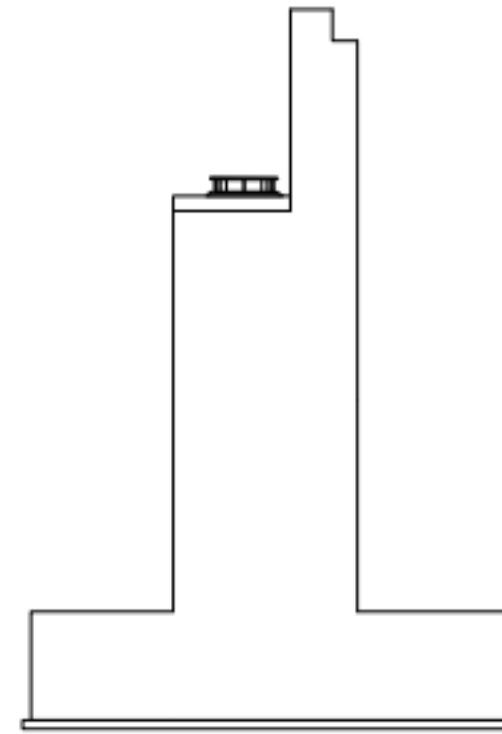
ID :      권관2교 교대(A1)

| 번호 | 구분 | 결함 내용 | 손상규모 | | | | | | 비고 |
|---|---|---|---|---|---|---|---|---|---|
| 1 | 신규 | 재료분리 | - | 0.2 | 0.2 | 1 | 0.04 | m <sup>2</sup> | - |
| 2 | 신규 | 누수흔적 | - | - | 2.0 | 1 | 2.0 | m | - |

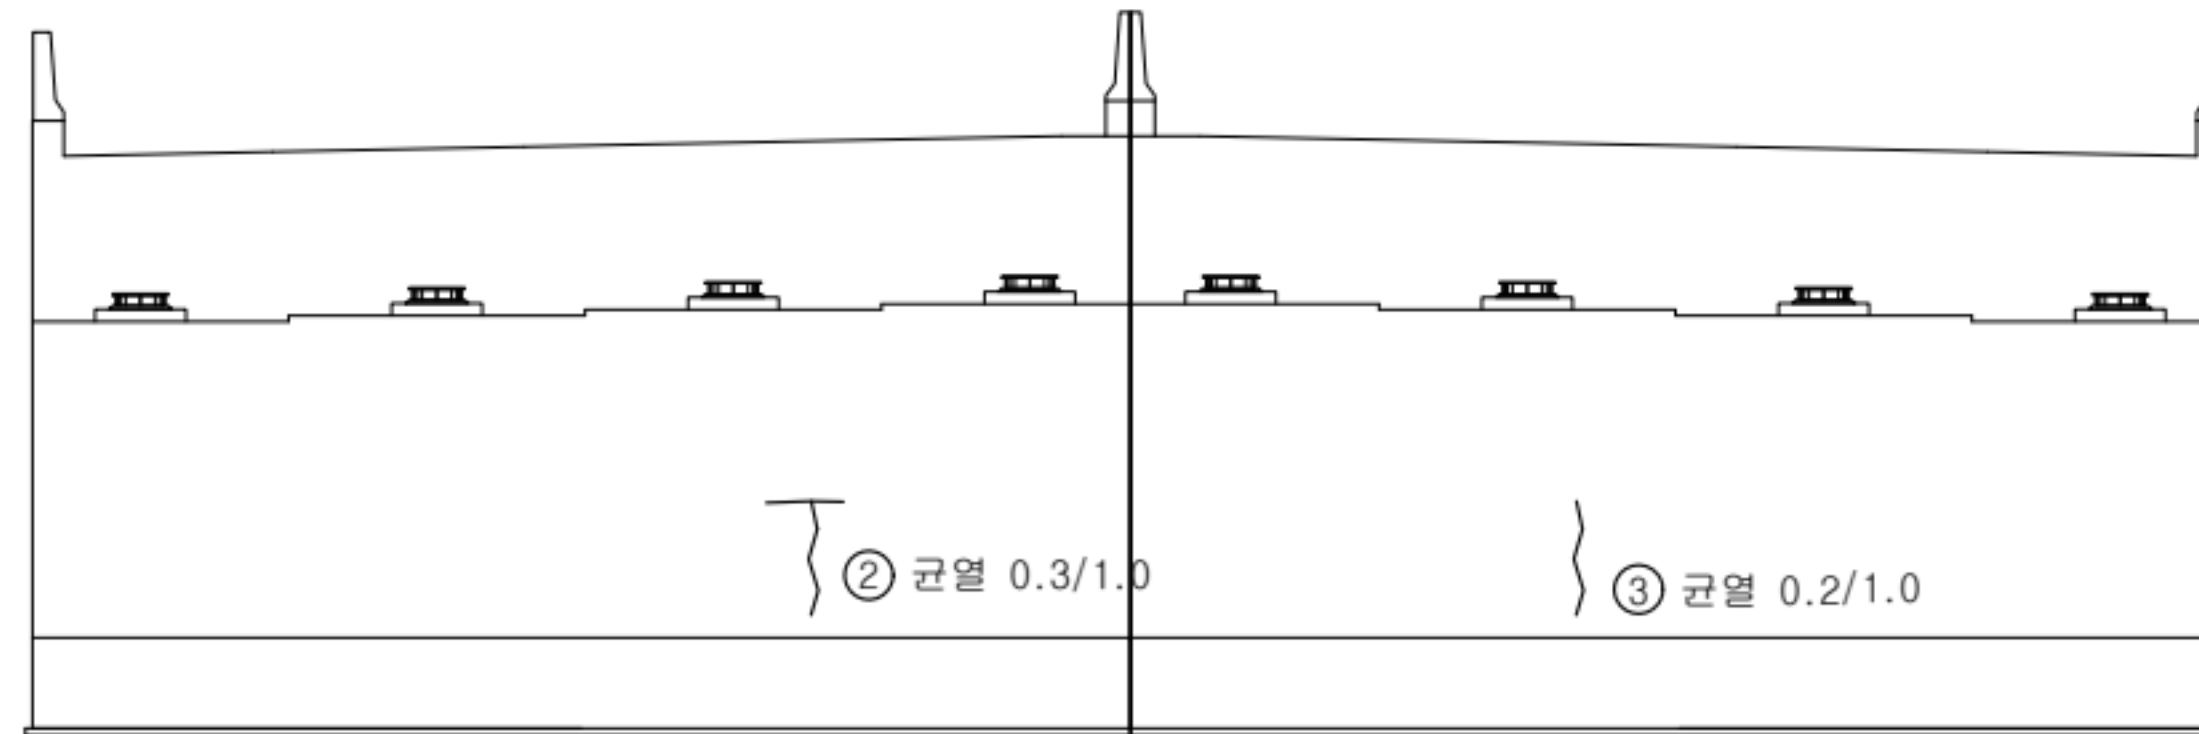
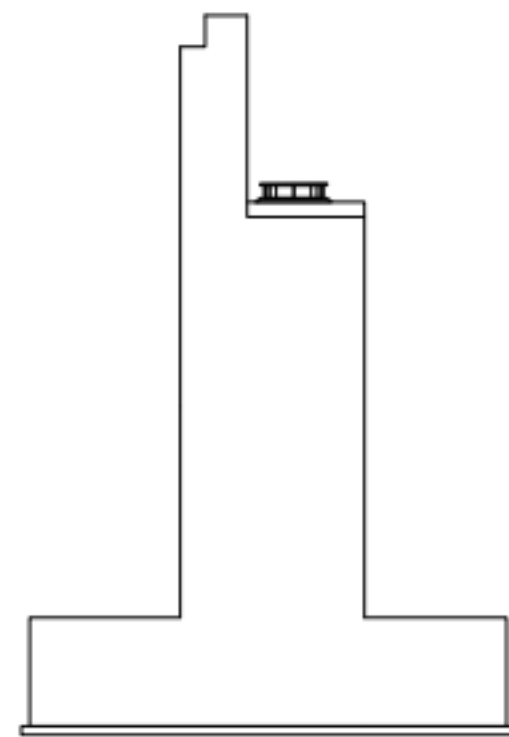
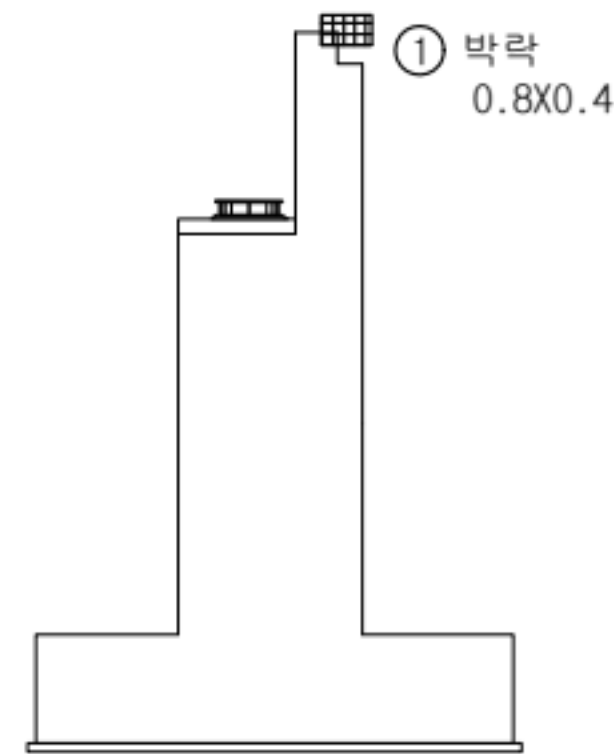
ID :      권관2교 교대(A2)

| 번호 | 구분 | 결함 내용 | 손상규모 | | | | | | 비고 |
|---|---|---|---|---|---|---|---|---|---|
| 1 | 신규 | 박락 | - | 0.8 | 0.4 | 1 | 0.32 | m <sup>2</sup> | - |
| 2 | 신규 | 균열 | 0.3 | - | 1.0 | 1 | 1.0 | m | - |
| 3 | 신규 | 균열 | 0.2 | - | 1.0 | 1 | 1.0 | m | - |
