## 9. 권관2교

ID : 권관2교 바닥판 상면(S1)

| 용역명 | 서부내륙고속도로 2025년 시설물 정기안전점검 용역(하반기) |

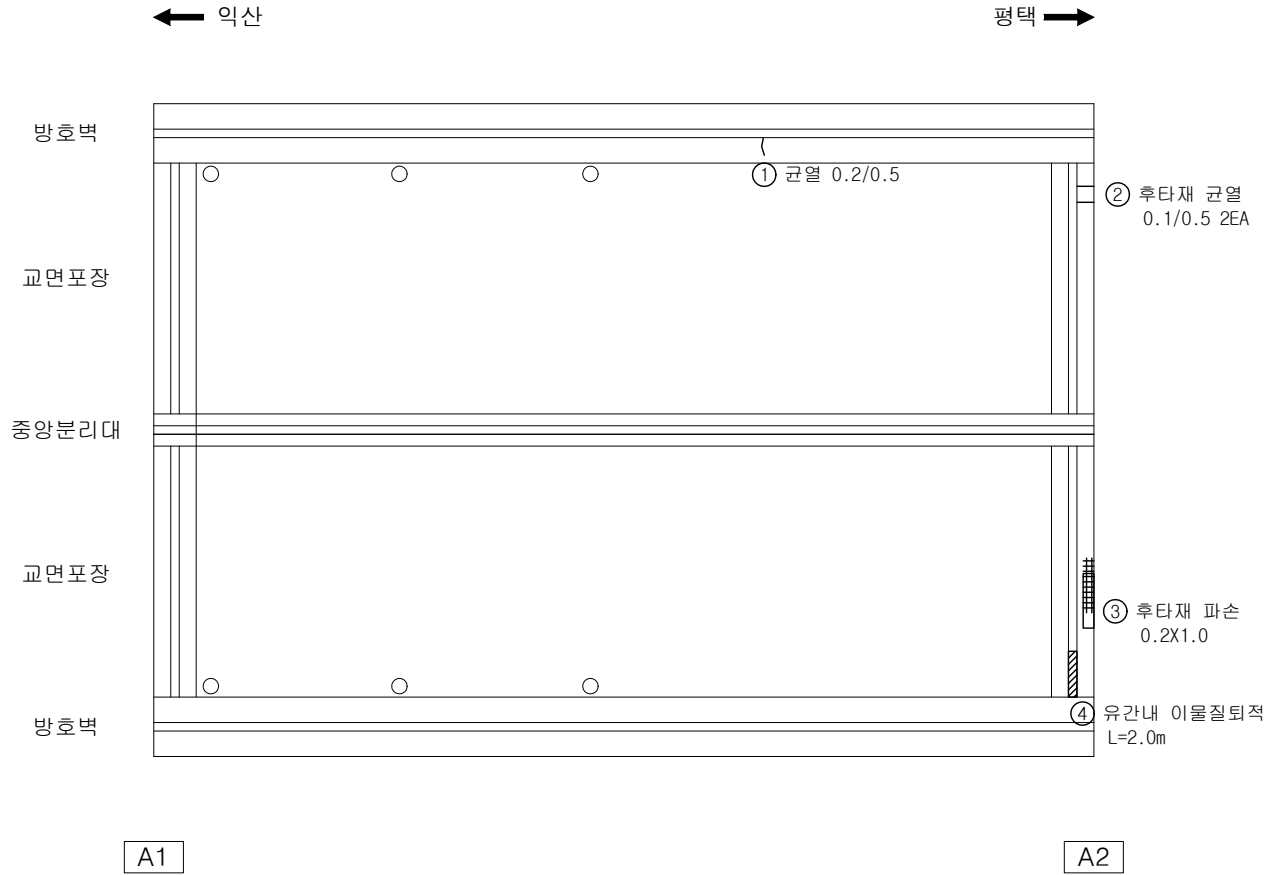
| 번호 | 구분 | 결함 내용 | 손상규모 | | | | | | 비고 |
|---|---|---|---|---|---|---|---|---|---|
| 1 | 신규 | 균열 | 0.2 | - | 0.5 | 1 | 0.5 | m | - |
| 2 | 신규 | 후타재 균열 | 0.1 | - | 0.5 | 2 | 1.0 | m | - |
| 3 | 신규 | 후타재 파손 | - | 0.2 | 1.0 | 1 | 0.2 | m² | - |
| 4 | 신규 | 유간내 토사퇴적 | - | - | 2.0 | 1 | 2.0 | m | - |

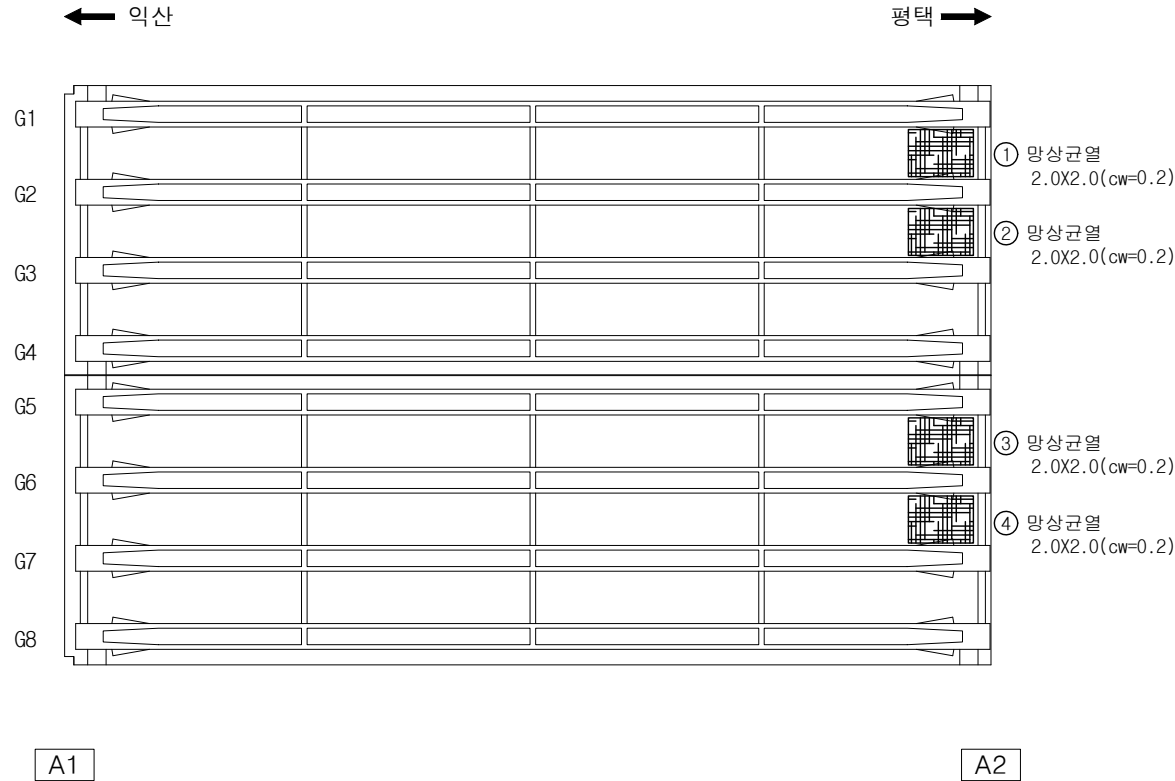
ID : 권관2교 바닥판 하면(S1)

| 번호 | 구분 | 결함 내용 | 손상규모 | | | | | | 비고 |
|---|---|---|---|---|---|---|---|---|---|
| 1 | 신규 | 망상균열 | 0.2 | 2.0 | 2.0 | 1 | 4.0 | m² | - |
| 2 | 신규 | 망상균열 | 0.2 | 2.0 | 2.0 | 1 | 4.0 | m² | - |
| 3 | 신규 | 망상균열 | 0.2 | 2.0 | 2.0 | 1 | 4.0 | m² | - |
| 4 | 신규 | 망상균열 | 0.2 | 2.0 | 2.0 | 1 | 4.0 | m² | - |

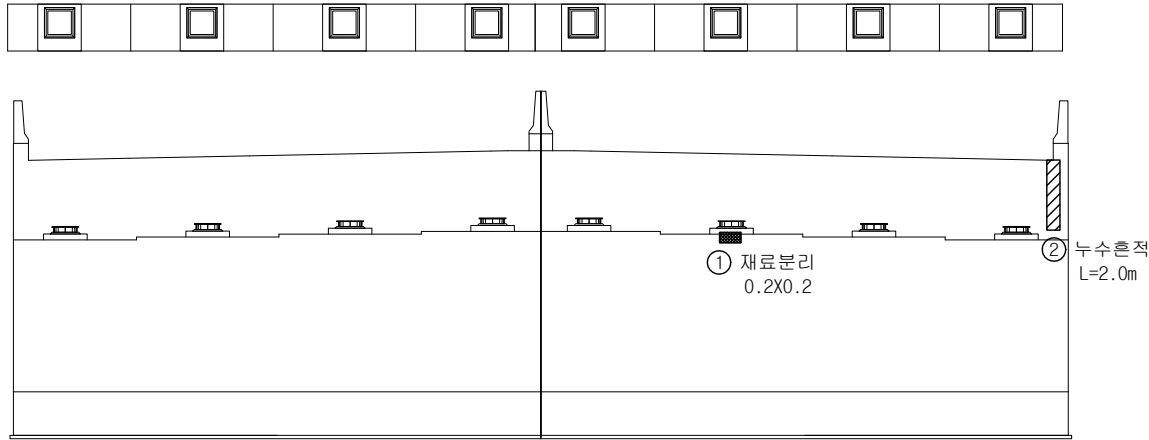
ID :      권관2교 교대(A1)

| 번호 | 구분 | 결함 내용 | 손상규모 | | | | | | 비고 |
|---|---|---|---|---|---|---|---|---|---|
| 1 | 신규 | 재료분리 | - | 0.2 | 0.2 | 1 | 0.04 | m <sup>2</sup> | - |
| 2 | 신규 | 누수흔적 | - | - | 2.0 | 1 | 2.0 | m | - |

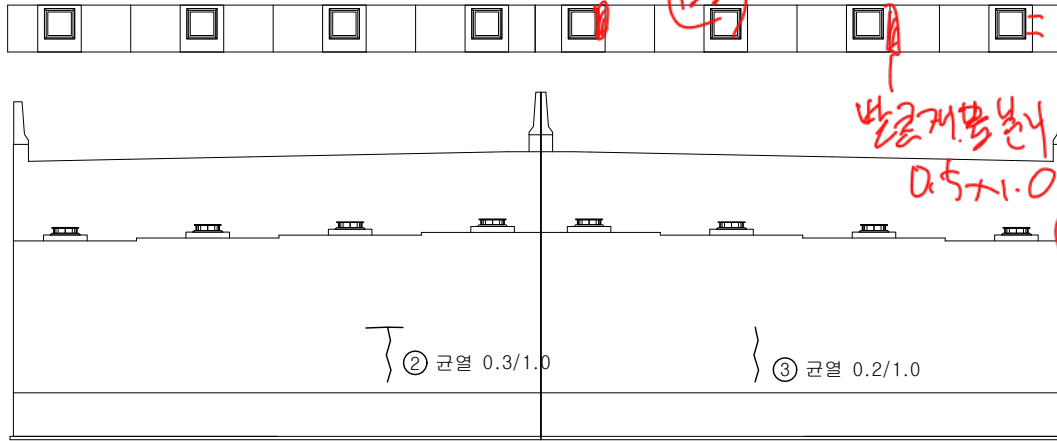
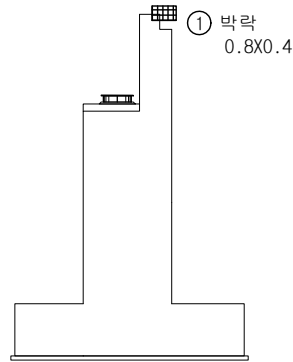
ID :      권관2교 교대(A2)

| 번호 | 구분 | 결함 내용 | 손상규모 | | | | | | 비고 |
|---|---|---|---|---|---|---|---|---|---|
| 1 | 신규 | 박락 | - | 0.8 | 0.4 | 1 | 0.32 | m <sup>2</sup> | - |
| 2 | 신규 | 균열 | 0.3 | - | 1.0 | 1 | 1.0 | m | - |
| 3 | 신규 | 균열 | 0.2 | - | 1.0 | 1 | 1.0 | m | - |
