## 9. 권관2교

| 용역명 | 서부내륙고속도로 2025년 시설물 정기안전점검 용역(하반기) |
| 시설물명 | 권관2교 |

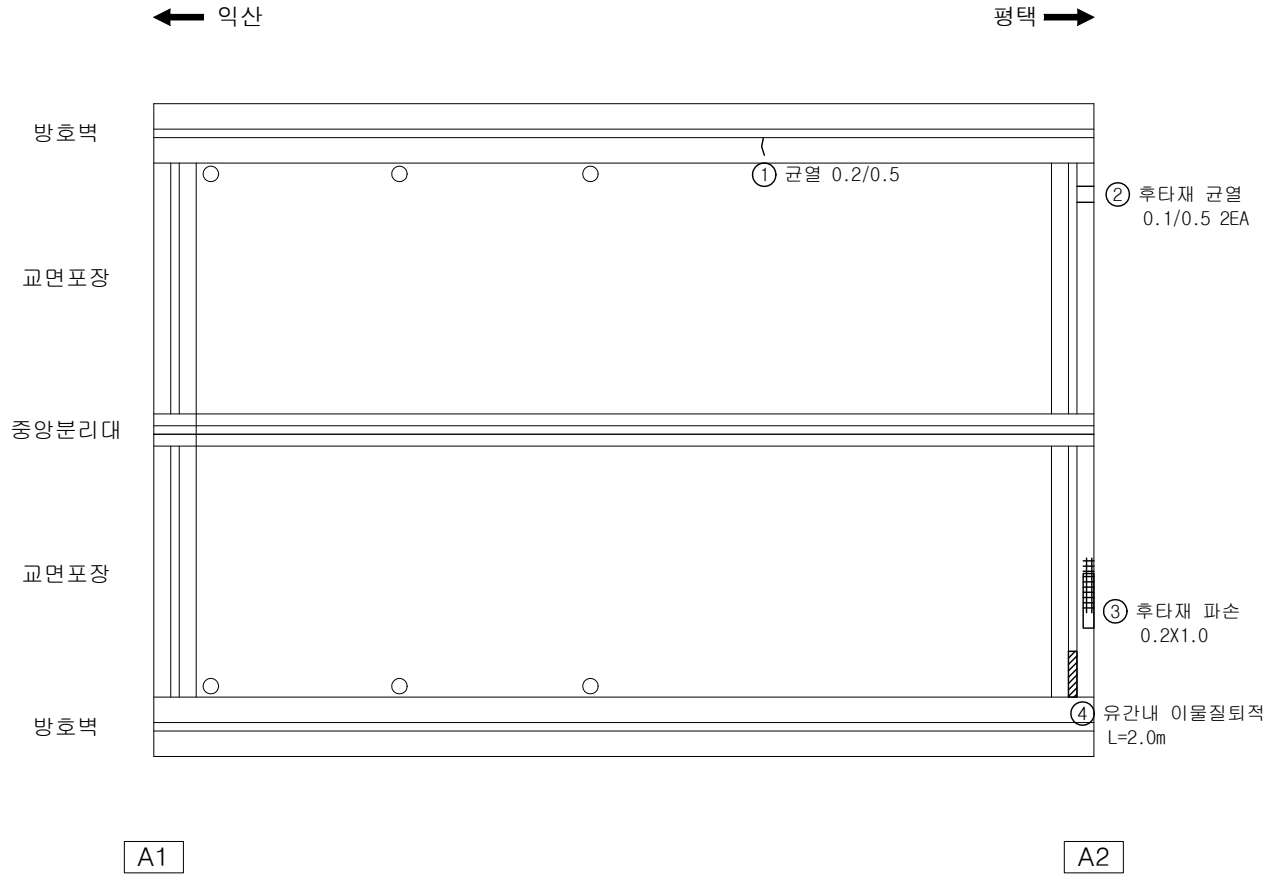
ID : 권관2교 바닥판 상면(S1)

| 번호 | 구분 | 결함 내용 | 손상규모 | | | | | | 비고 |
|---|---|---|---|---|---|---|---|---|---|
| 1 | 신규 | 균열 | 0.2 | - | 0.5 | 1 | 0.5 | m | - |
| 2 | 신규 | 후타재 균열 | 0.1 | - | 0.5 | 2 | 1.0 | m | - |
| 3 | 신규 | 후타재 파손 | - | 0.2 | 1.0 | 1 | 0.2 | m² | - |
| 4 | 신규 | 유간내 토사퇴적 | - | - | 2.0 | 1 | 2.0 | m | - |

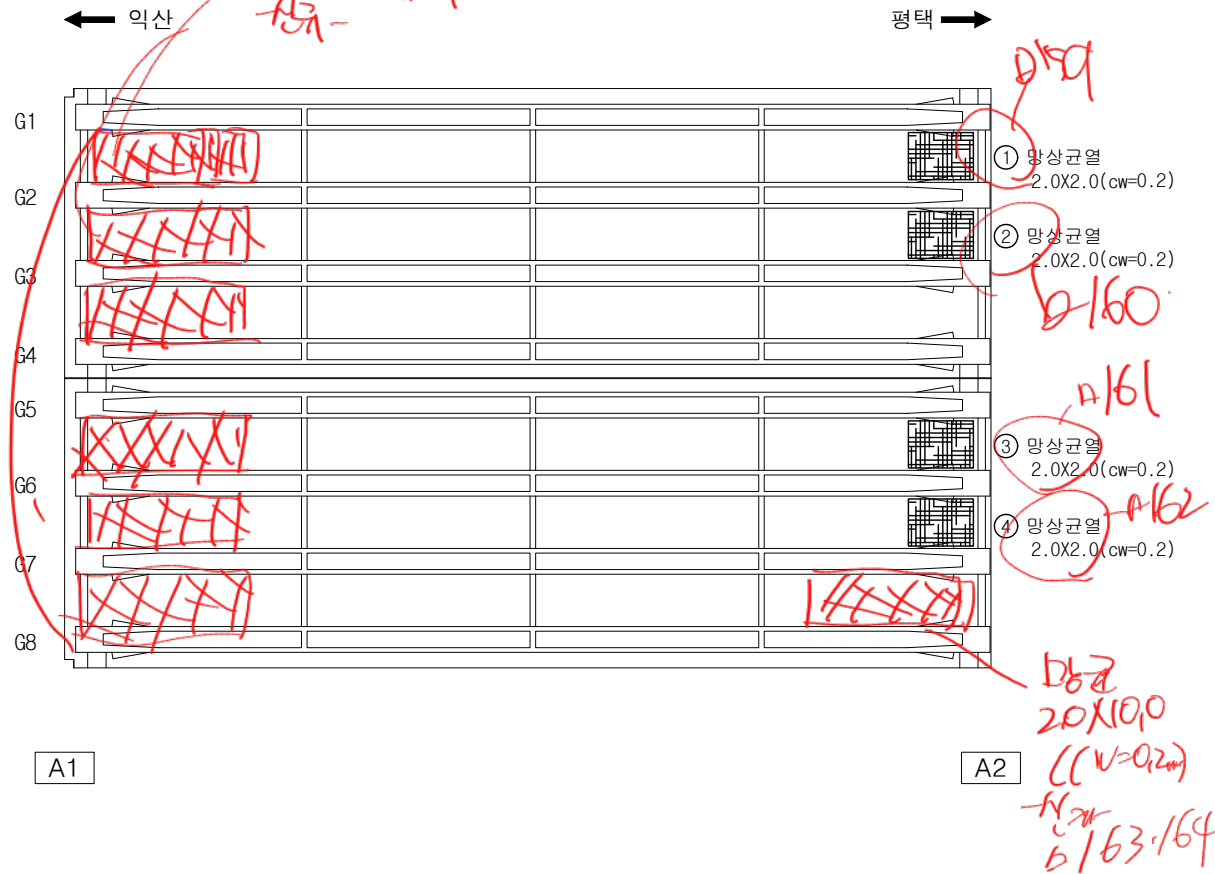
ID : 권관2교 바닥판 하면(S1)

0119~126 전경.. A151.152.153.154.155  
망상균열 (cw=0.2mm).  
2.0X10.0X65A  
신경

| 번호 | 구분 | 결함 내용 | 손상규모 | | | | | | 비고 |
|---|---|---|---|---|---|---|---|---|---|
| 1 | 신규 | 망상균열 | 0.2 | 2.0 | 2.0 | 1 | 4.0 | m³ | - |
| 2 | 신규 | 망상균열 | 0.2 | 2.0 | 2.0 | 1 | 4.0 | m³ | - |
| 3 | 신규 | 망상균열 | 0.2 | 2.0 | 2.0 | 1 | 4.0 | m³ | - |
| 4 | 신규 | 망상균열 | 0.2 | 2.0 | 2.0 | 1 | 4.0 | m³ | - |

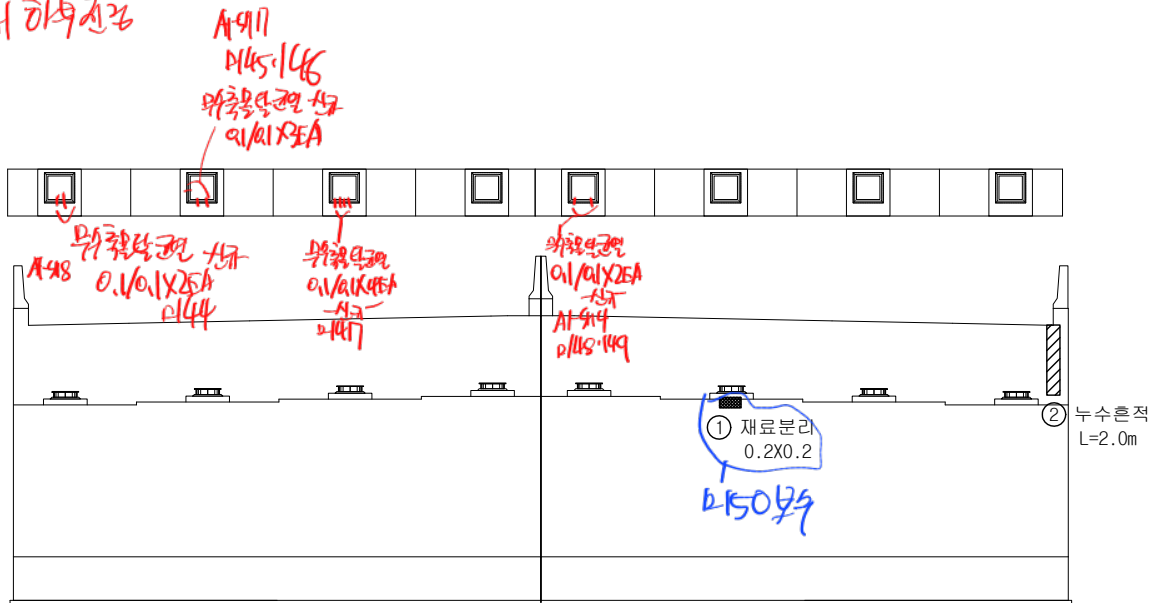
ID :      권관2교 교대(A1)

| 번호 | 구분 | 결함 내용 | 손상규모 | | | | | | 비고 |
|---|---|---|---|---|---|---|---|---|---|
| 1 | 신규 | 재료분리 | - | 0.2 | 0.2 | 1 | 0.04 | m² | - |
| 2 | 신규 | 누수흔적 | - | - | 2.0 | 1 | 2.0 | m | - |

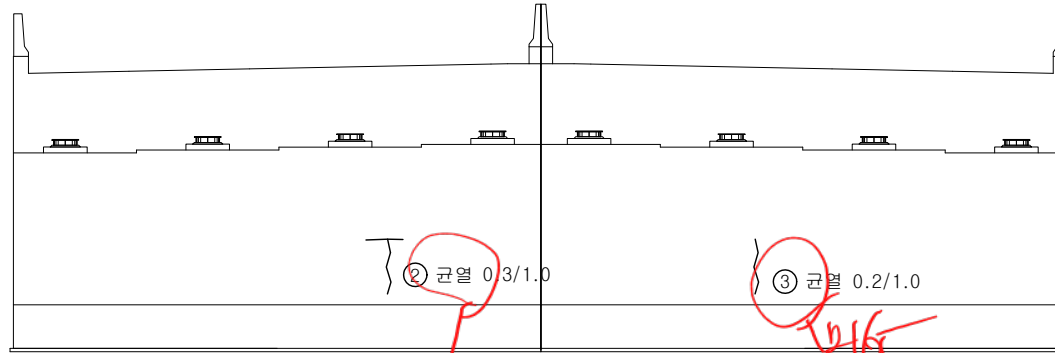
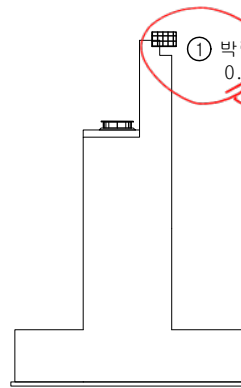
ID :      권관2교 교대(A2)

| 번호 | 구분 | 결함 내용 | 손상규모 | | | | | | 비고 |
|---|---|---|---|---|---|---|---|---|---|
| 1 | 신규 | 박락 | - | 0.8 | 0.4 | 1 | 0.32 | m <sup>2</sup> | - |
| 2 | 신규 | 균열 | 0.3 | - | 1.0 | 1 | 1.0 | m | - |
| 3 | 신규 | 균열 | 0.2 | - | 1.0 | 1 | 1.0 | m | - |
