# 10. 노전천교

ID : 노전천교 바닥판 상면(S1) 7h

| 용역명 | 서부내륙고속도로 2025년 시설물 정기안전점검 용역(하반기) |
| 시설물명 | 노전천교 |

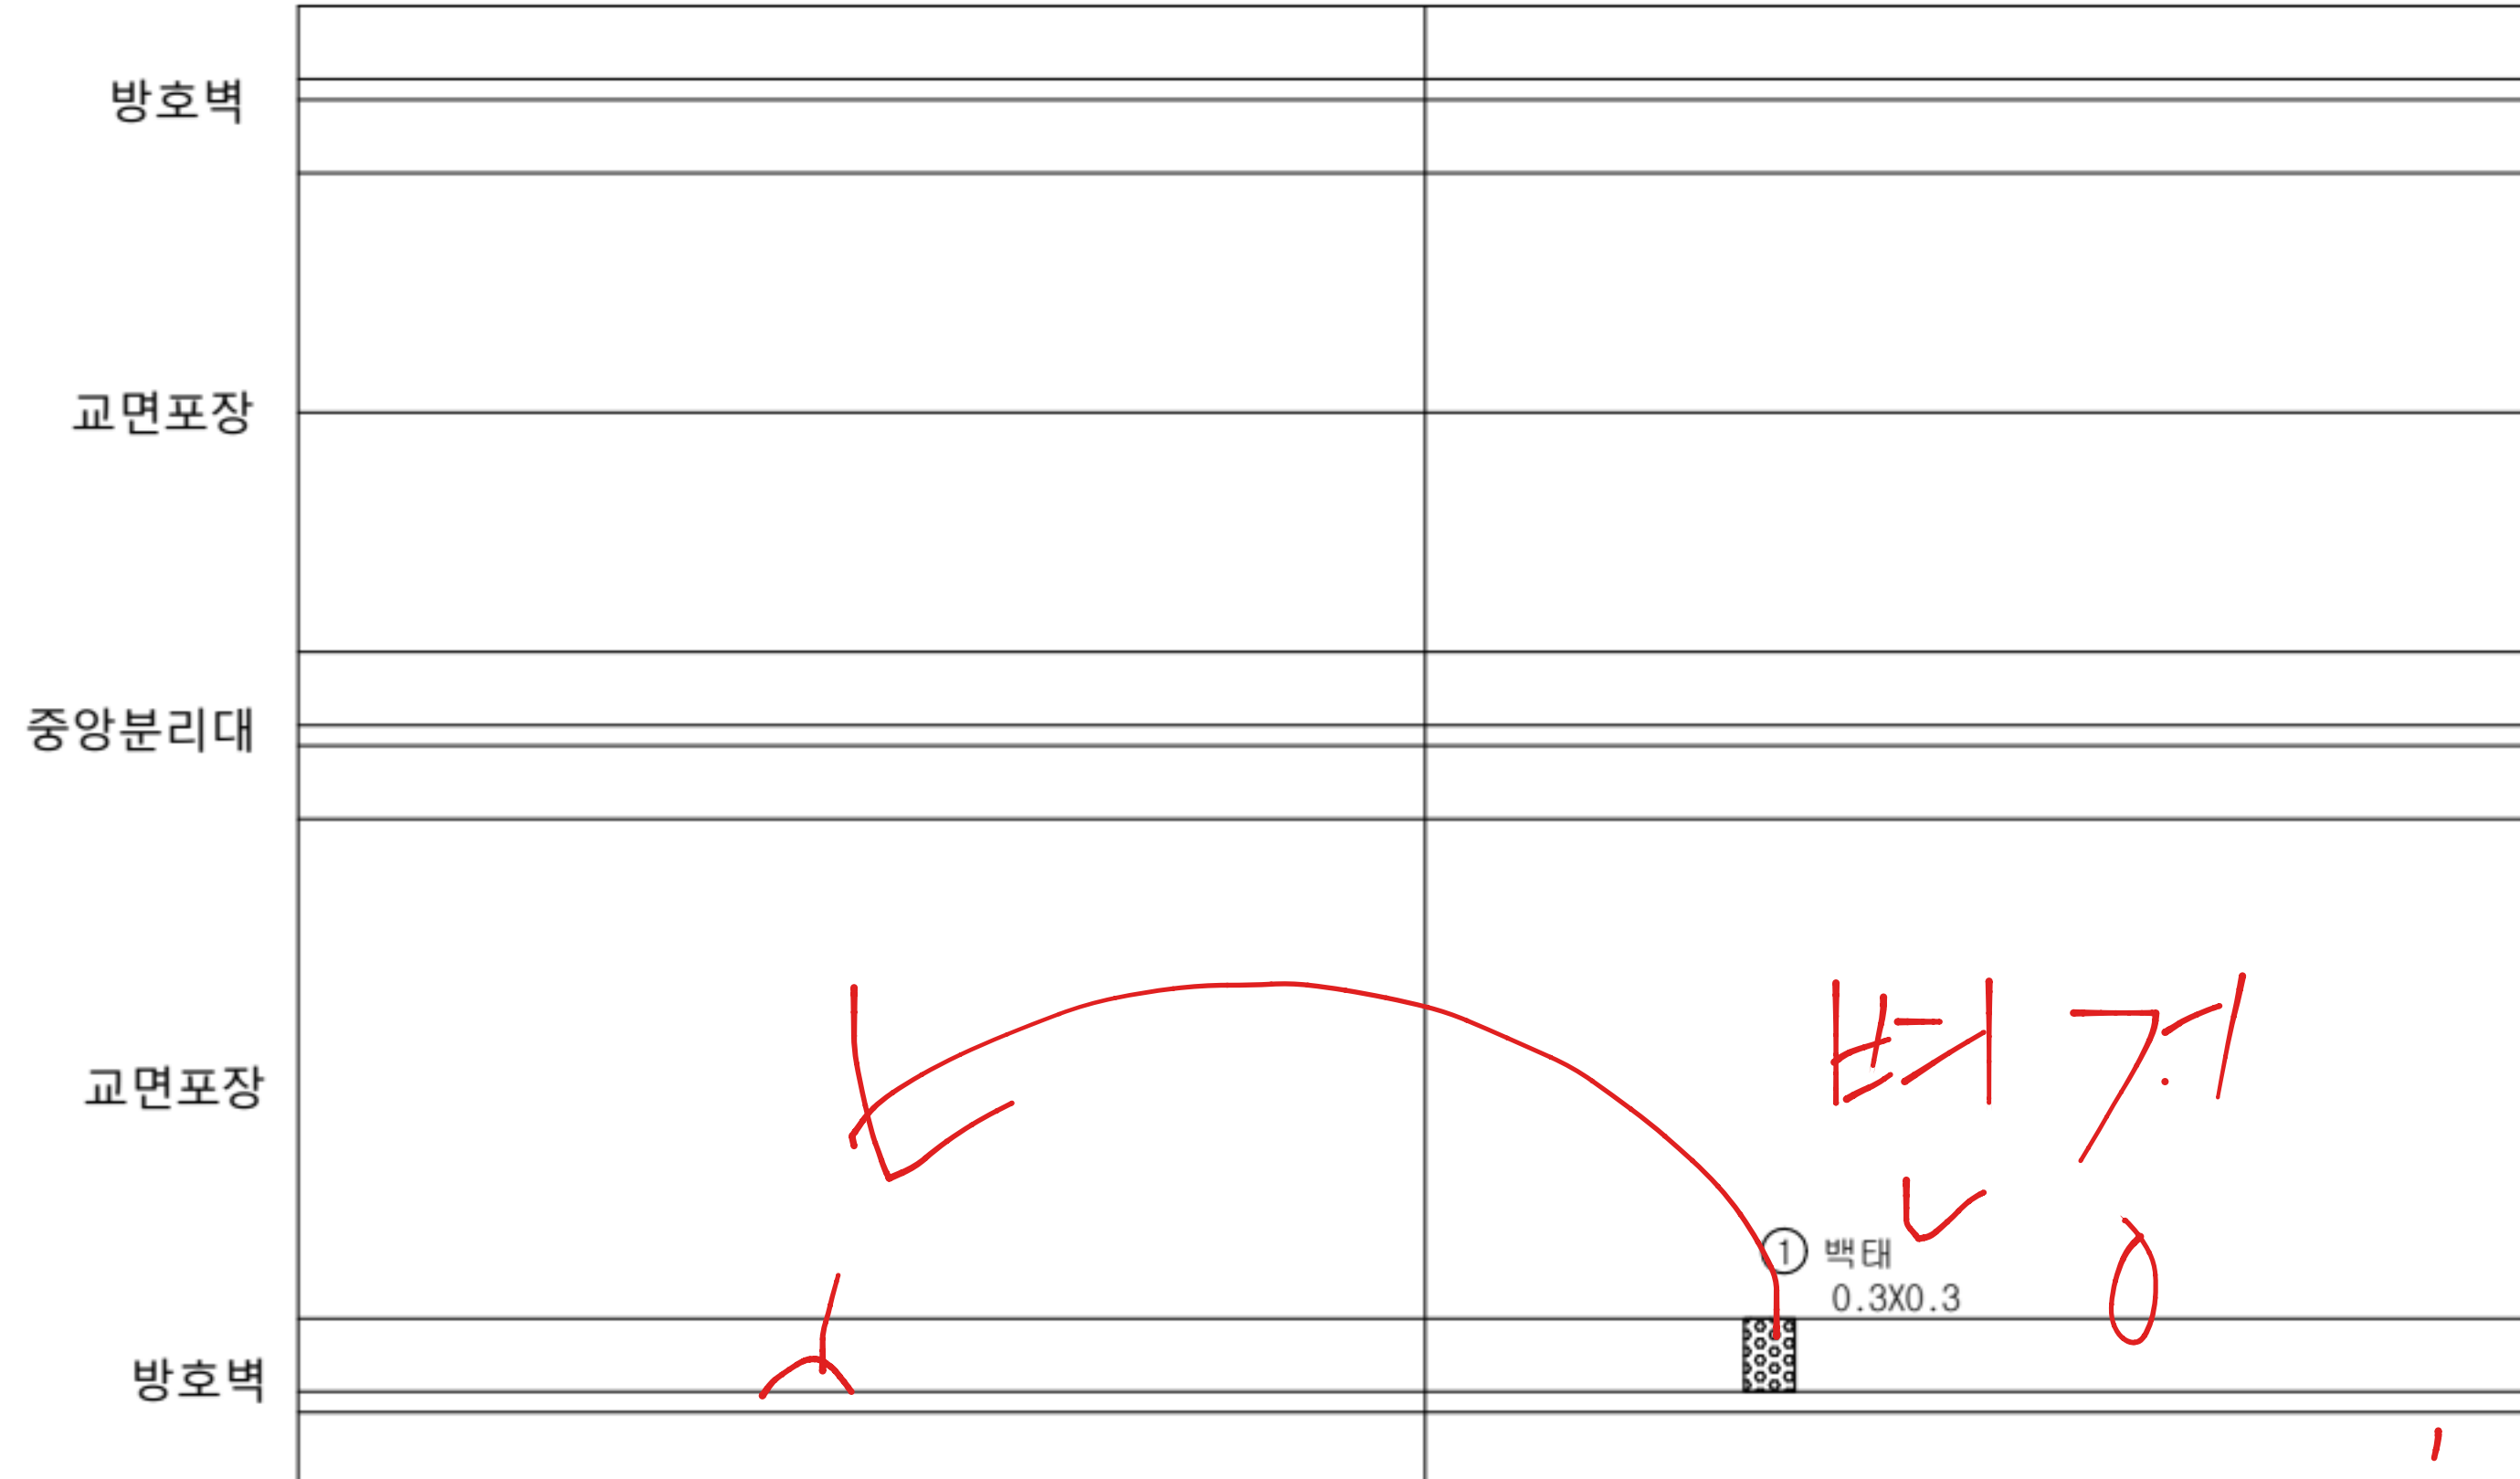
ID : 노전천교 바닥판 상면(S3)

| 번호 | 구분 | 결함 내용 | 손상규모 | | | | | | 비고 |
|---|---|---|---|---|---|---|---|---|---|
| 1 | 신규 | 백태 | - | 0.3 | 0.3 | 1 | 0.09 | m² | - |

Handwritten red notes:  $\frac{0.3}{2} \times 1.1 = 0.165$  and  $0.2 / 6.4$

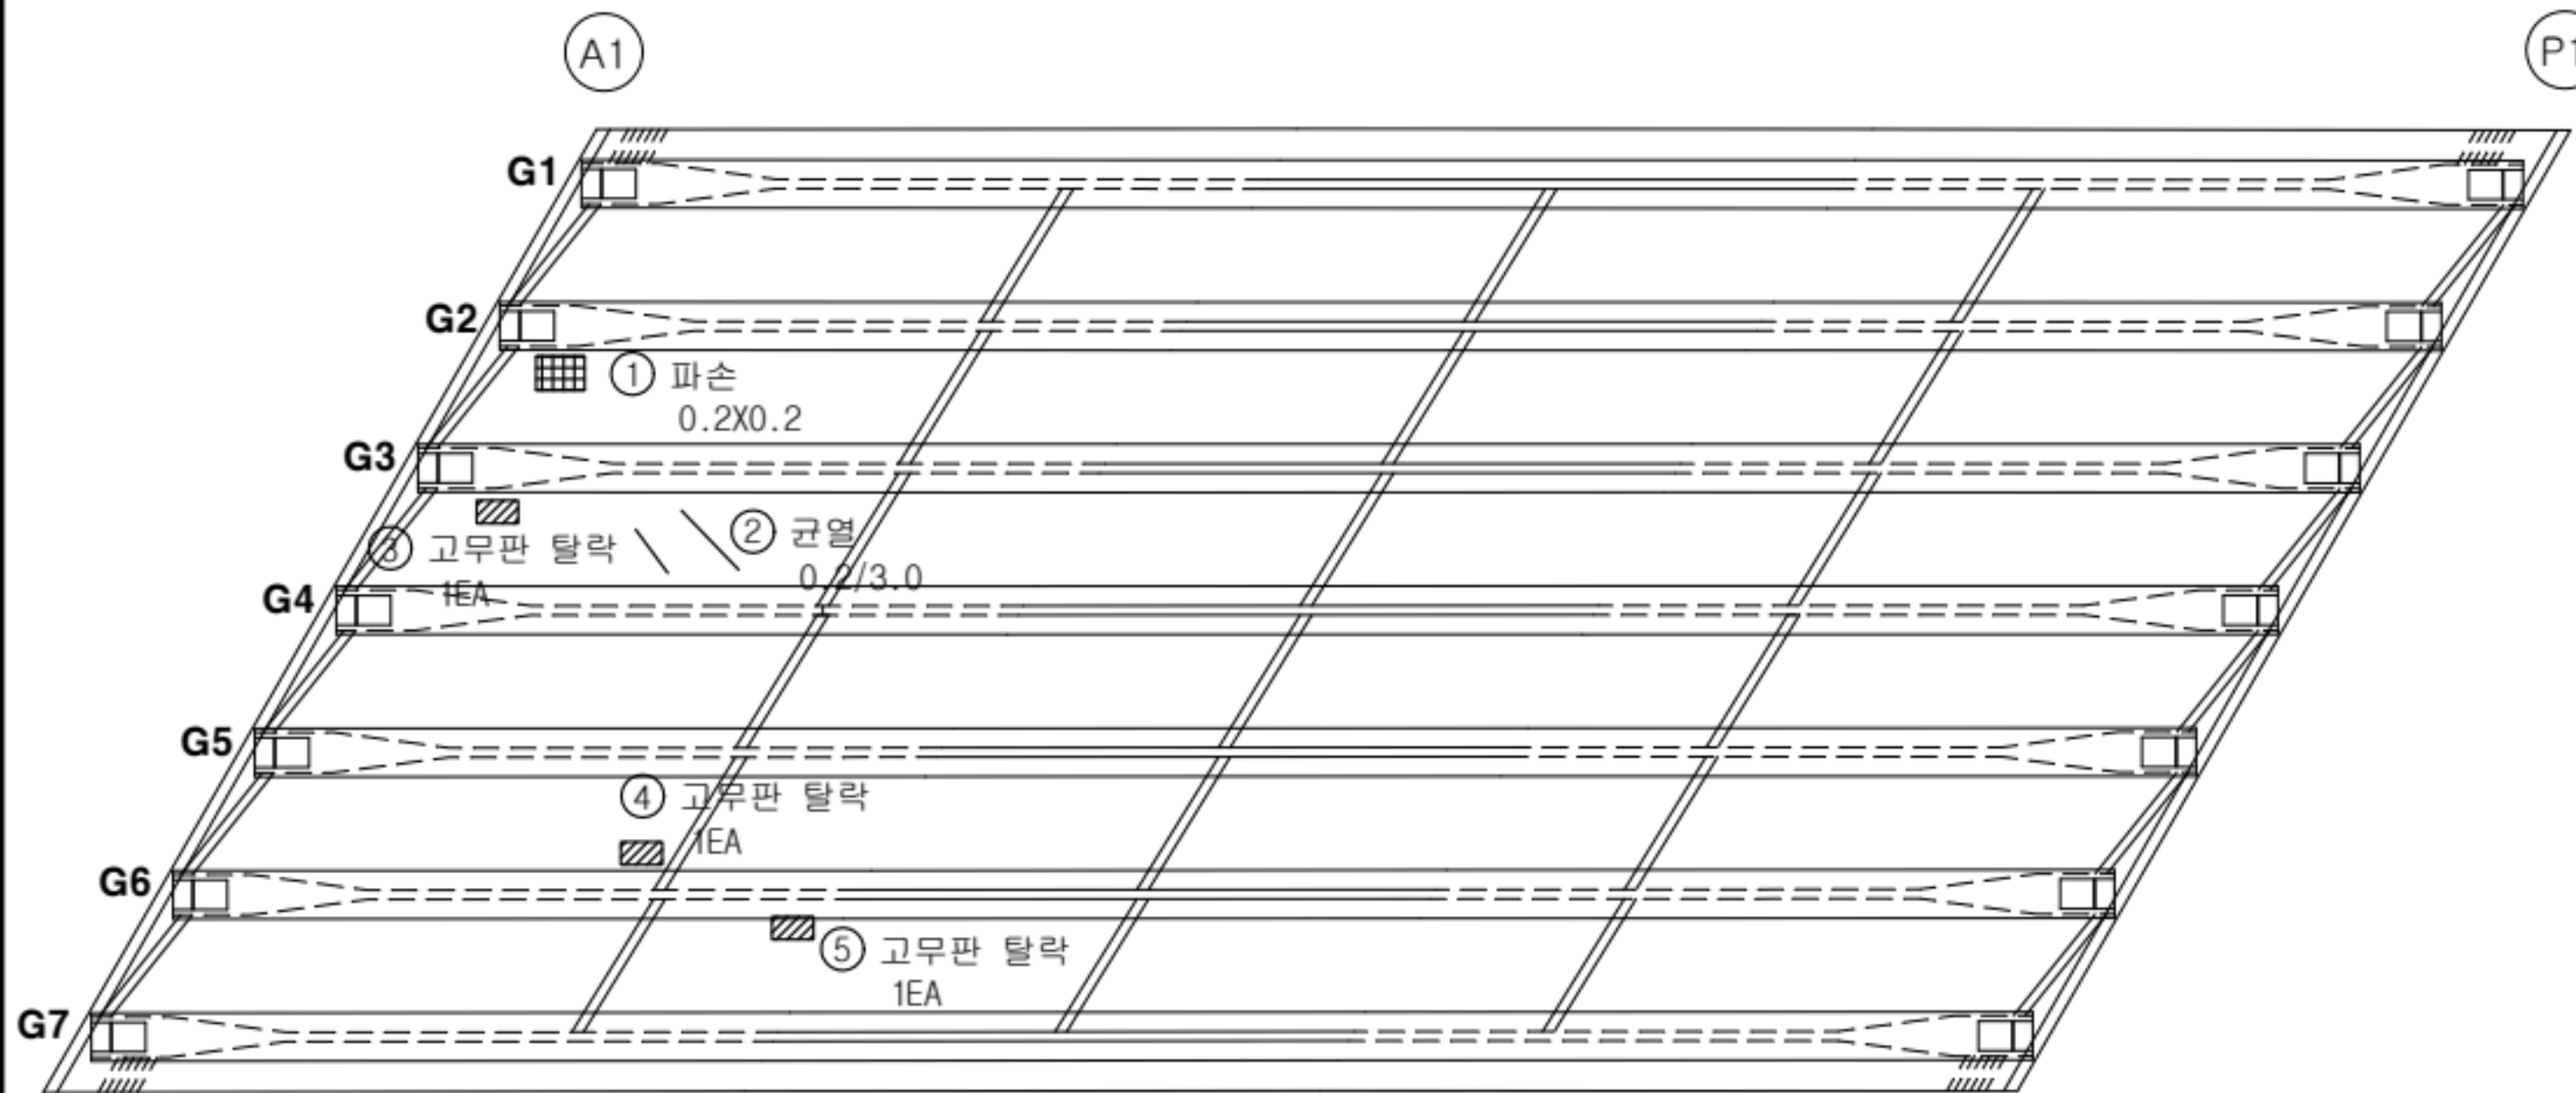
ID : 노전천교 바닥판 하면(S1)

| 번호 | 구분 | 결함내용 | 손상규모 | | | | | | 비고 |
|---|---|---|---|---|---|---|---|---|---|
| 1 | 신규 | 파손 | - | 0.2 | 0.2 | 1 | 0.04 | m² | - |
| 2 | 신규 | 균열 | 0.2 | - | 3.0 | 1 | 3.0 | m | - |
| 3 | 신규 | 고무판 탈락 | - | - | - | 1 | 1 | EA | - |
| 4 | 신규 | 고무판 탈락 | - | - | - | 1 | 1 | EA | - |
| 5 | 신규 | 고무판 탈락 | - | - | - | 1 | 1 | EA | - |

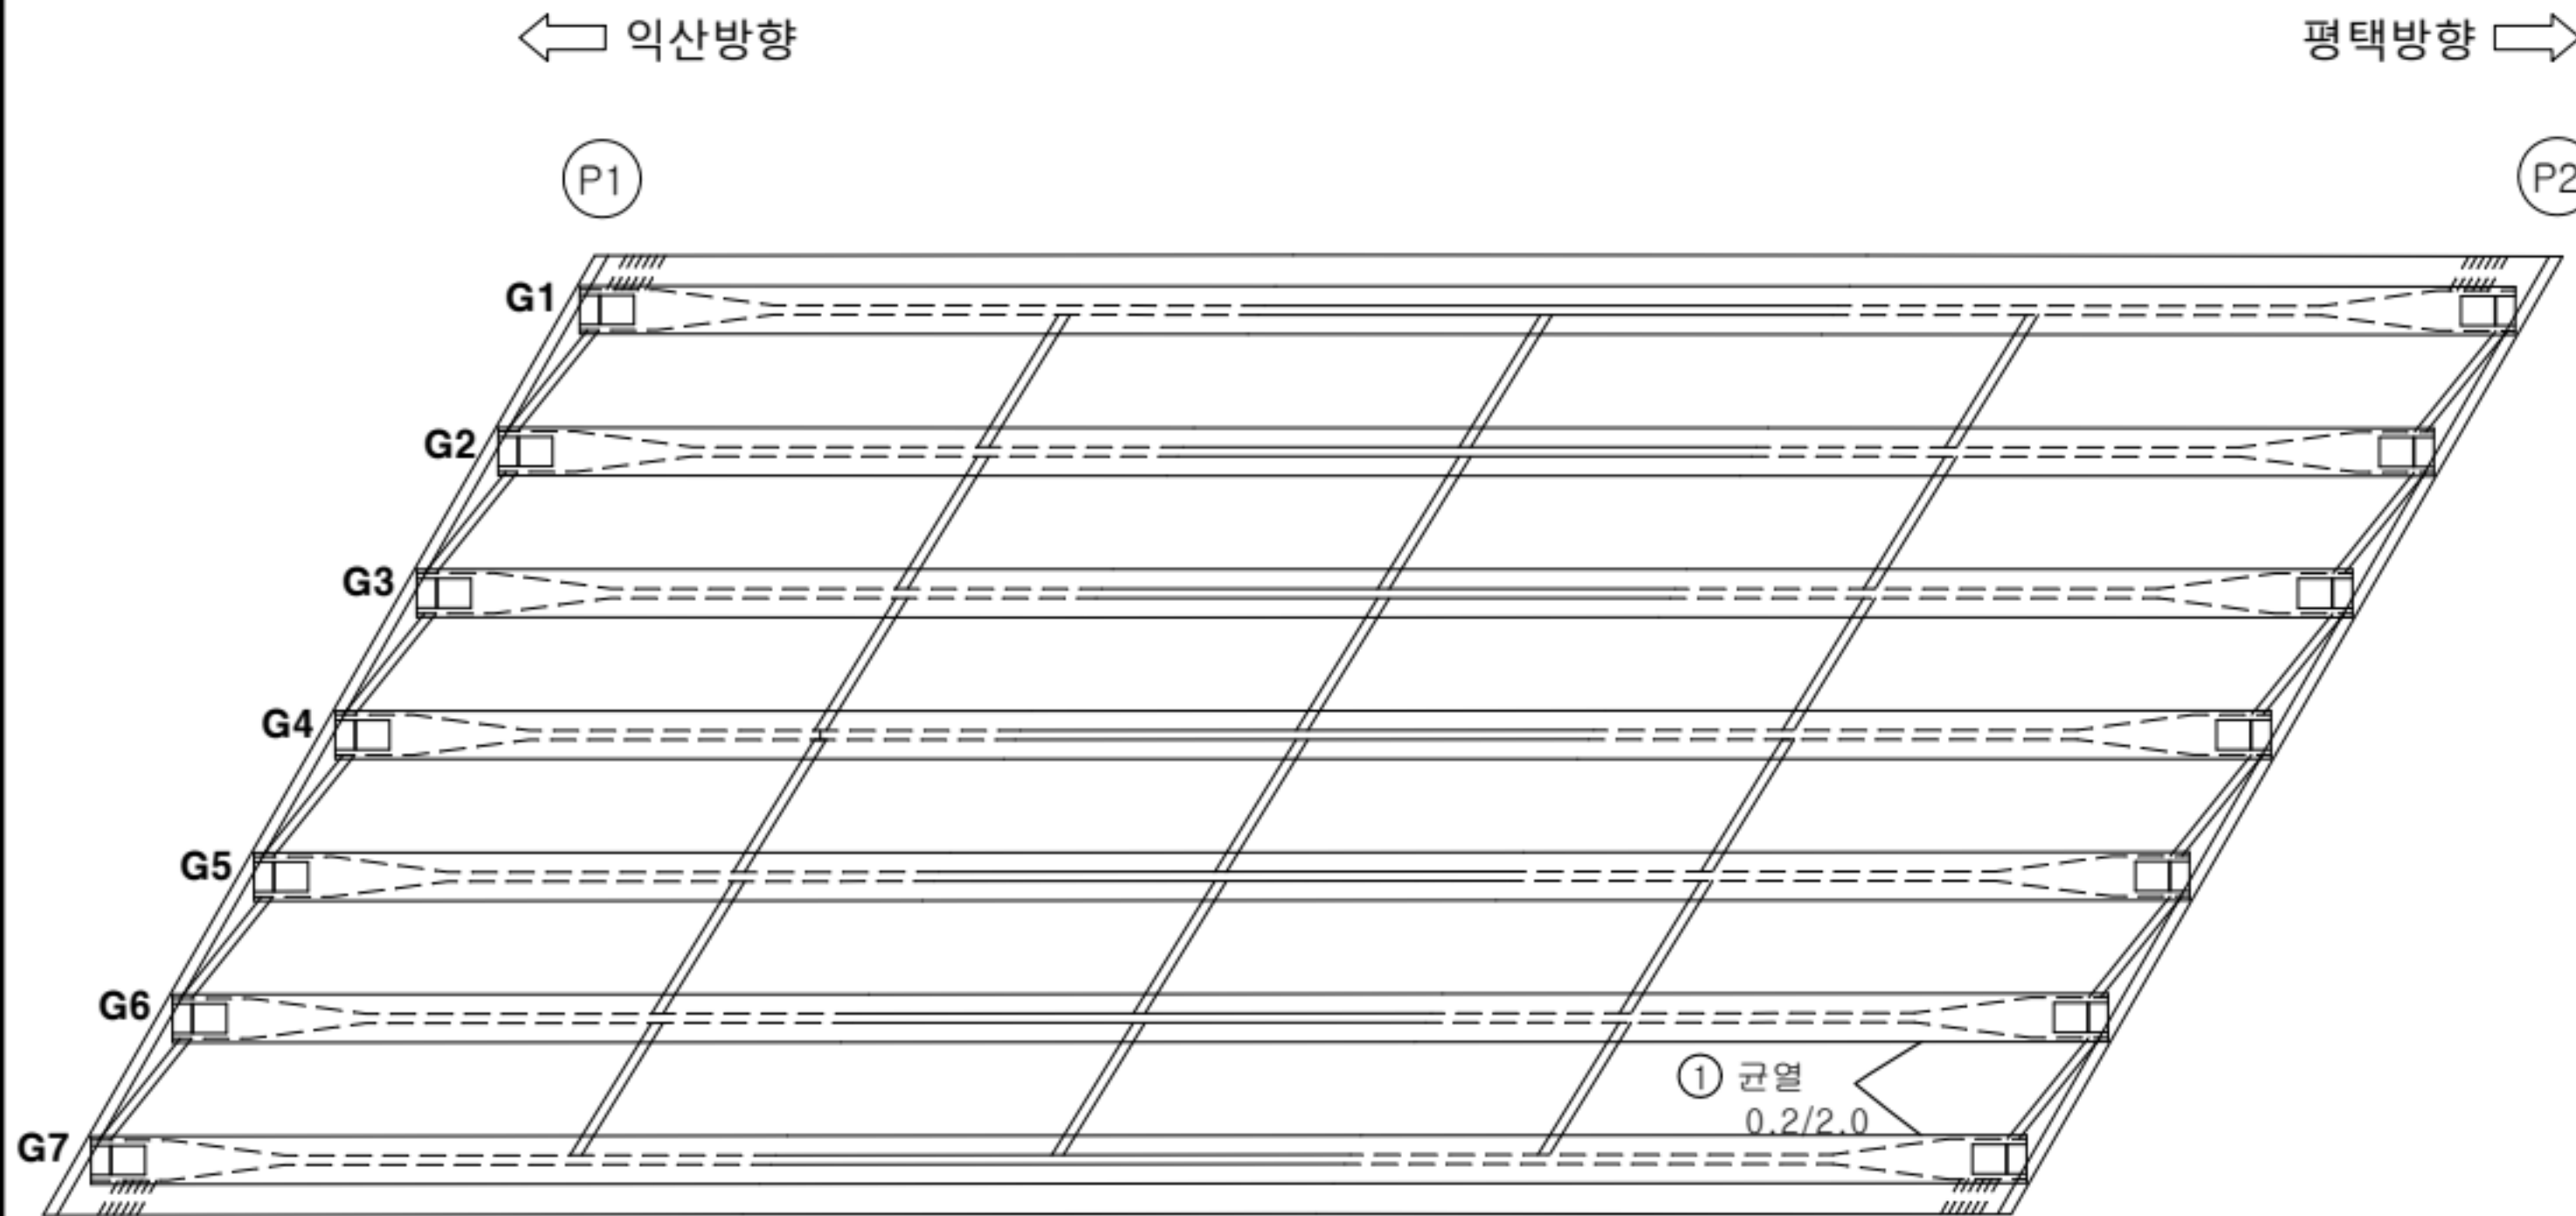
ID : 노전천교 바닥판 하면(S2)

| 번호 | 구분 | 결함 내용 | 손상규모 | | | | | | 비고 |
|---|---|---|---|---|---|---|---|---|---|
| 1 | 신규 | 균열 | 0.2 | - | 2.0 | 1 | 2.0 | m | - |

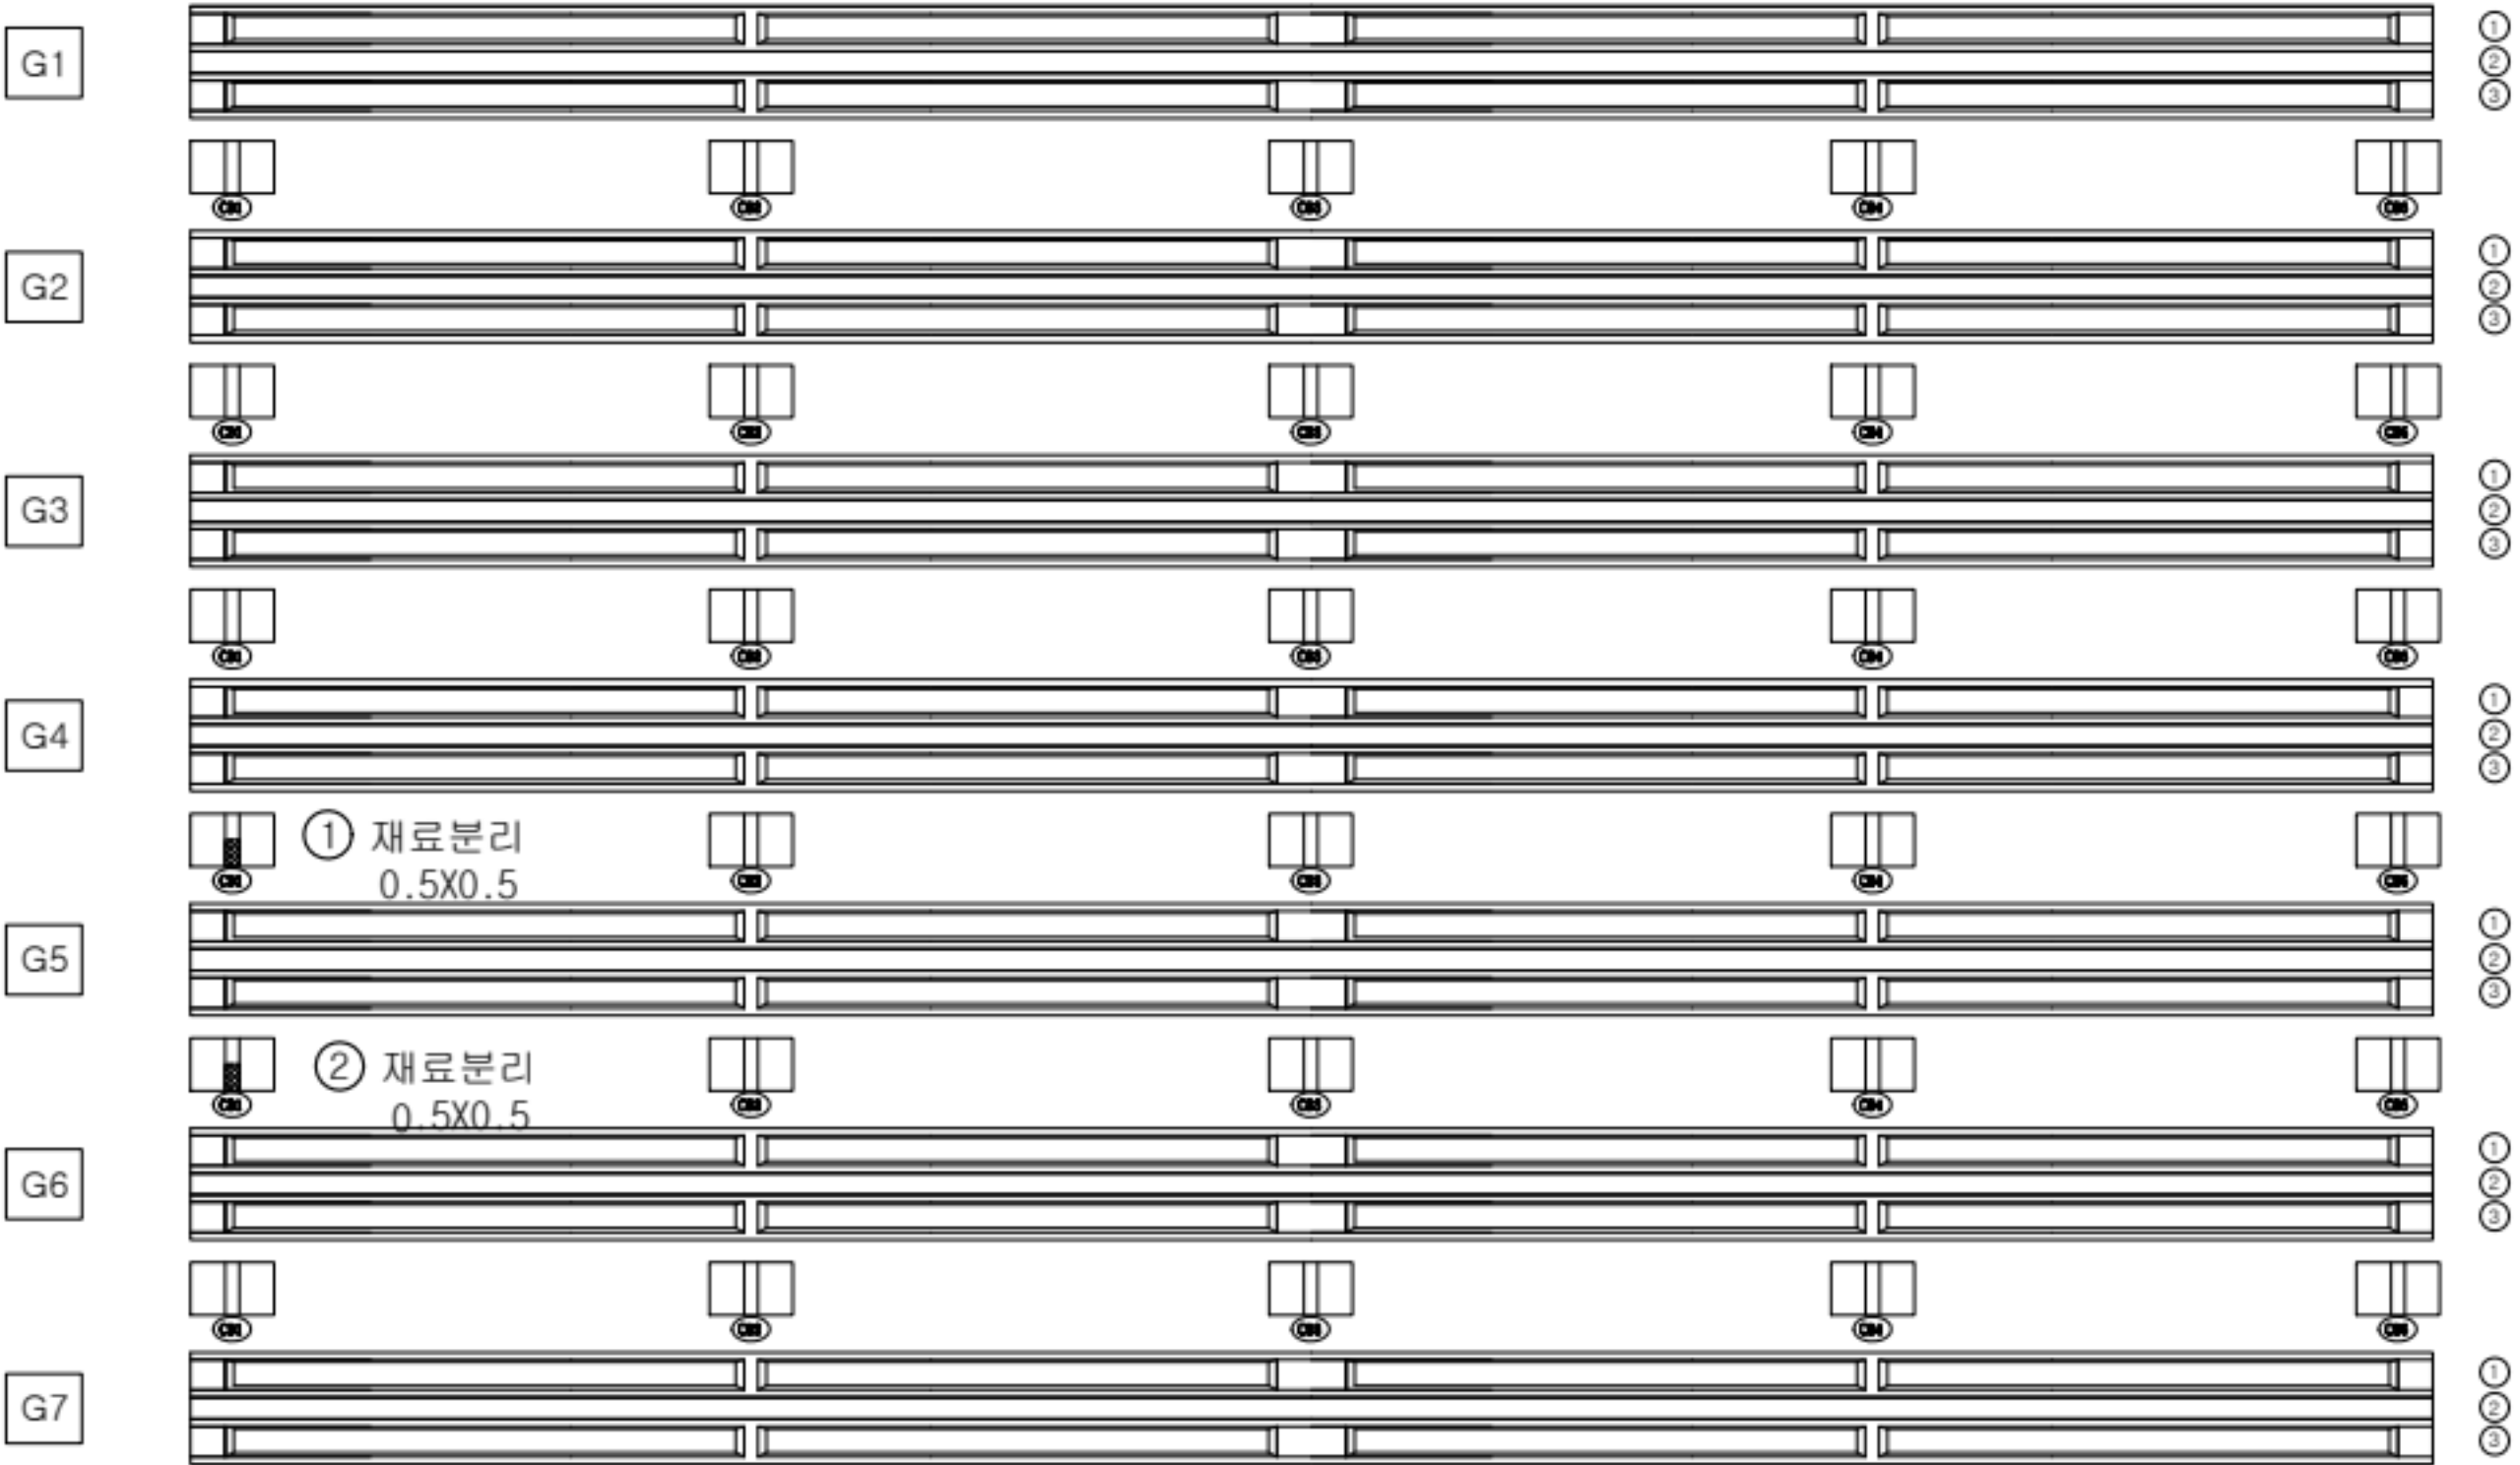
ID : 노전천교 거더 (S1 G1~G7)

| 번호 | 구분 | 결함내용 | 손상규모 | | | | | | 비고 |
|---|---|---|---|---|---|---|---|---|---|
| 1 | 신규 | 재료분리 | - | 0.5 | 0.5 | 1 | 0.25 | m² | - |
| 2 | 신규 | 재료분리 | - | 0.5 | 0.5 | 1 | 0.25 | m² | - |

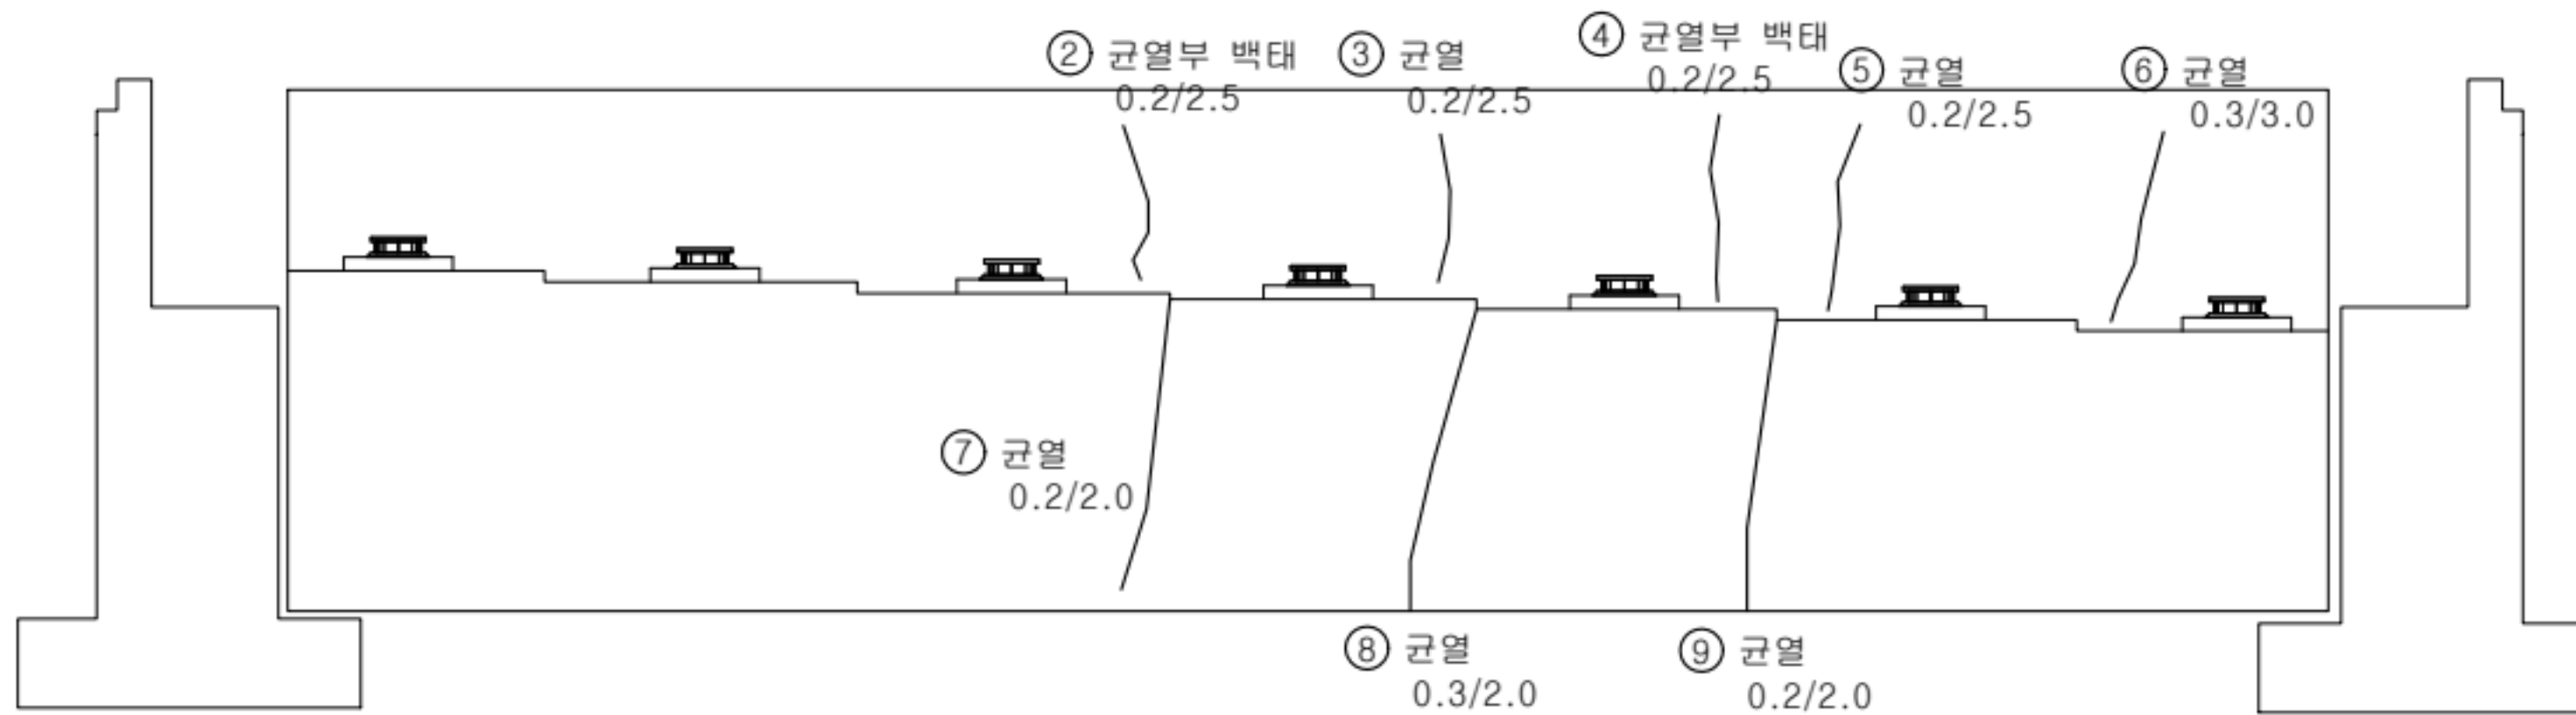
| 번호 | 구분 | 결함내용 | 손상규모 | | | | | | 비고 |
|---|---|---|---|---|---|---|---|---|---|
| 2 | 신규 | 균열부 백태 | 0.2 | - | 2.5 | 1 | 1.2 | m | - |
| 3 | 신규 | 균열 | 0.2 | - | 2.5 | 1 | 1.2 | m | - |
| 4 | 신규 | 균열부 백태 | 0.2 | - | 2.5 | 1 | 1.2 | m | - |
| 5 | 신규 | 균열 | 0.2 | - | 2.5 | 1 | 1.2 | m | - |
| 6 | 신규 | 균열 | 0.3 | - | 3.0 | 1 | 1.2 | m | - |
| 7 | 신규 | 균열 | 0.2 | - | 2.0 | 1 | 1.2 | m | - |
| 8 | 신규 | 균열 | 0.3 | - | 2.0 | 1 | 1.2 | m | - |
| 9 | 신규 | 균열 | 0.2 | - | 2.0 | 1 | 1.2 | m | - |

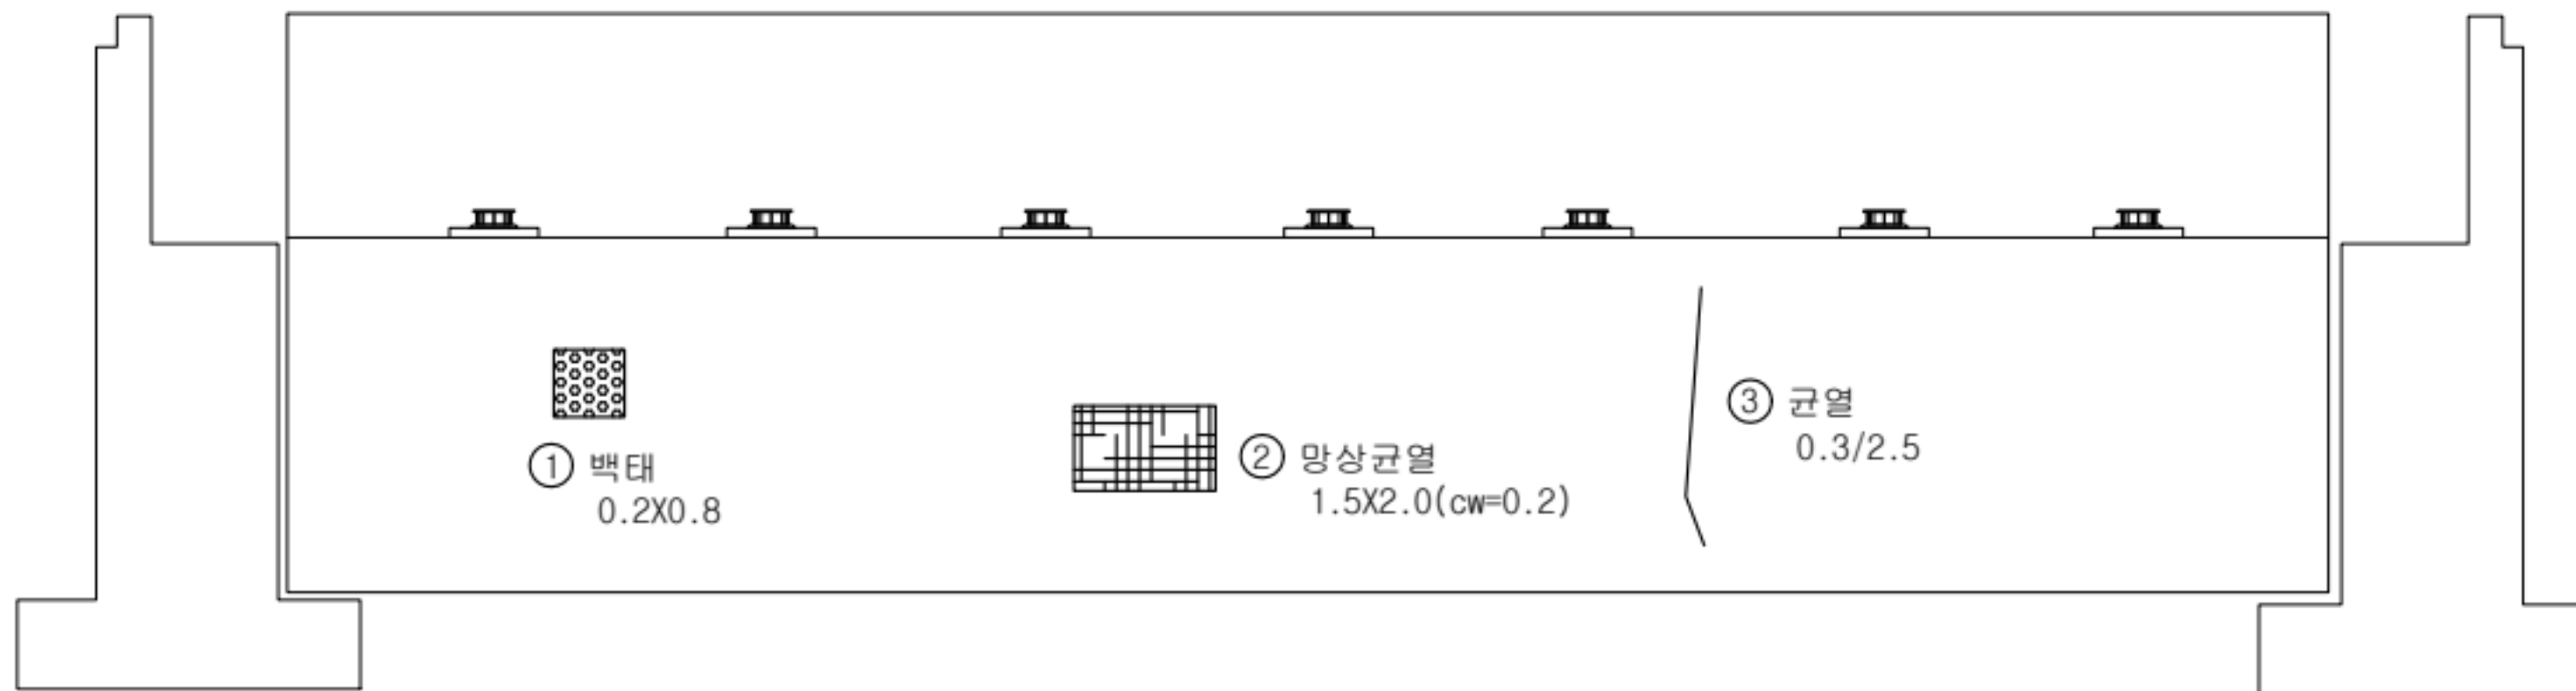
ID : 노전천교 교대 (A2)

| 번호 | 구분 | 결함 내용 | 손상규모 | | | | | | 비고 |
|---|---|---|---|---|---|---|---|---|---|
| 2 | 신규 | 망상균열 | 0.2 | 1.5 | 2.0 | 1 | 3.0 | m² | - |
| 3 | 신규 | 균열 | 0.3 | - | 2.5 | 1 | 2.5 | m | - |

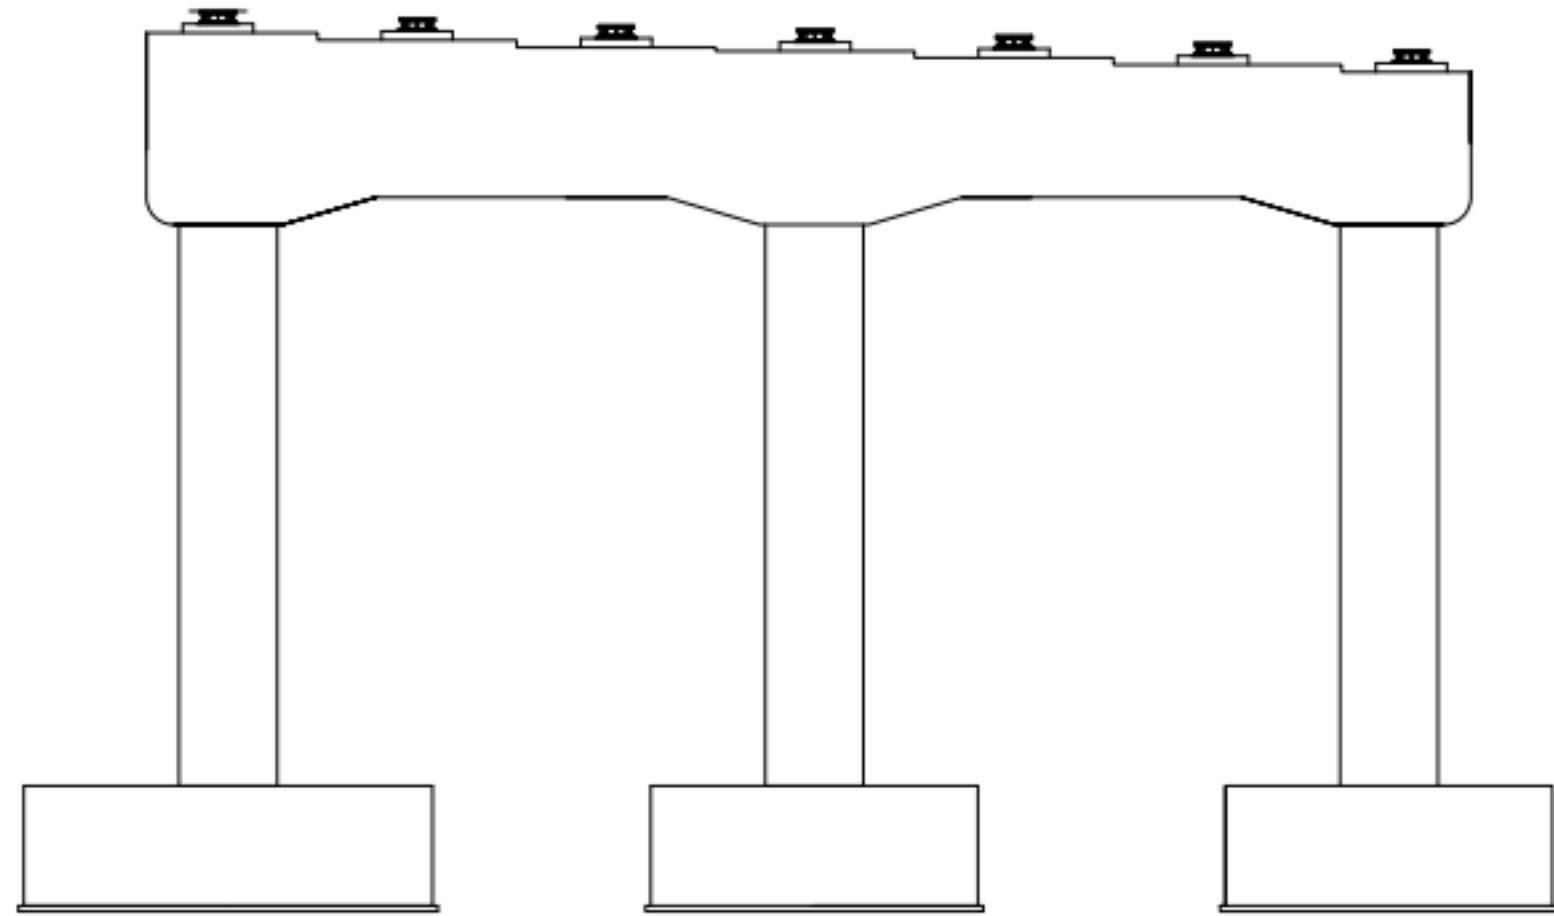
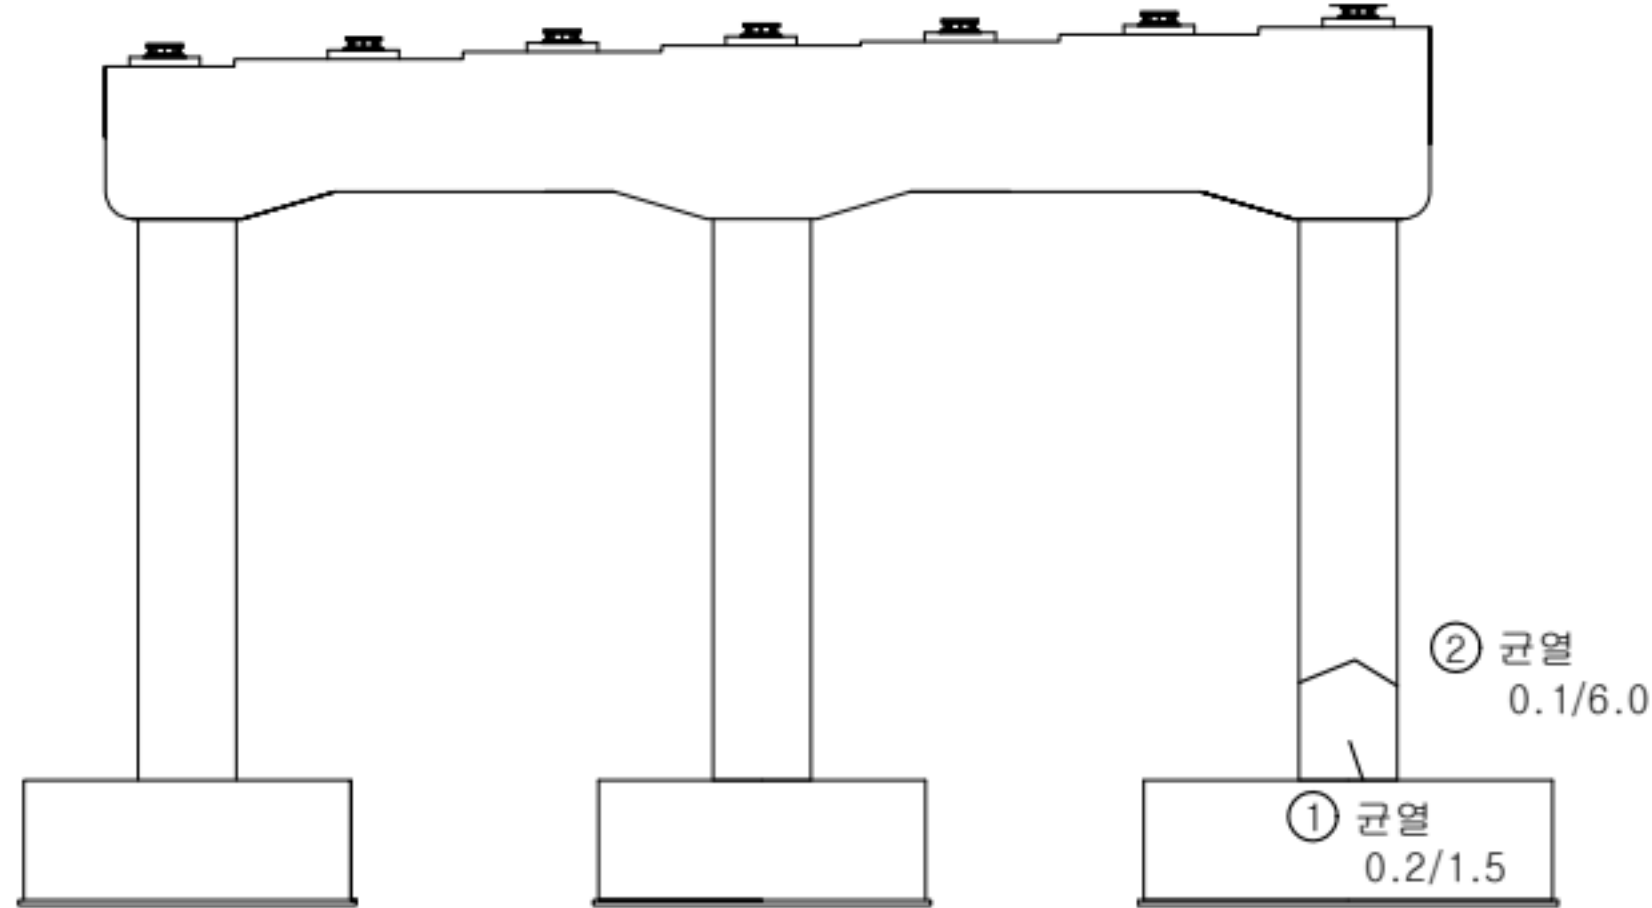
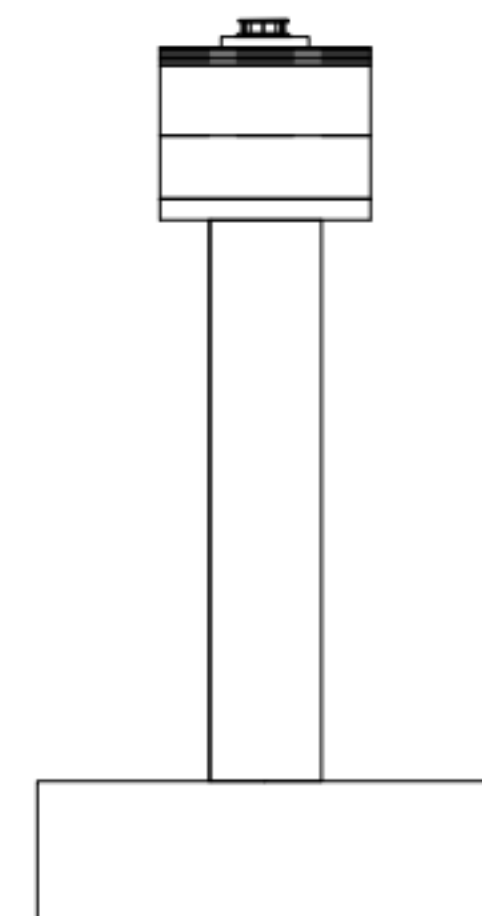
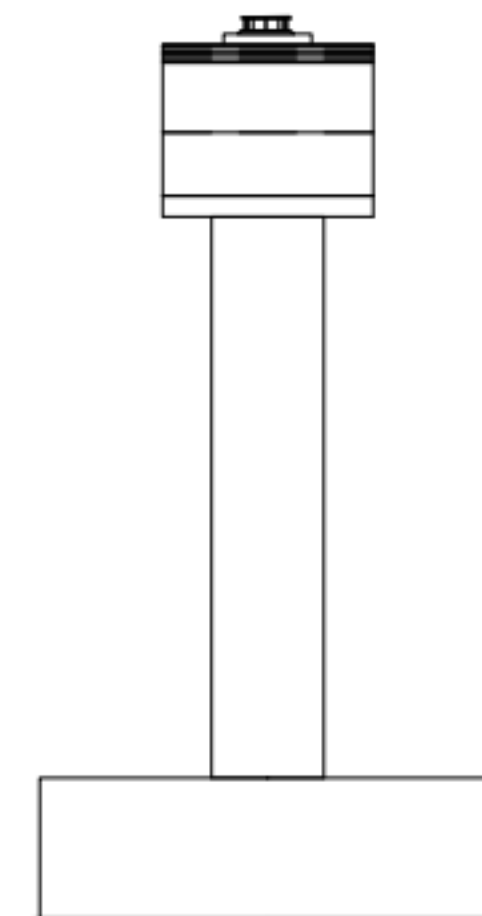
ID : 노전천교 교각(P1)

| 번호 | 구분 | 결함 내용 | 손상규모 | | | | | | 비고 |
|---|---|---|---|---|---|---|---|---|---|
| 1 | 신규 | 균열 | 0.2 | - | 1.5 | 1 | 1.5 | m | - |
| 2 | 신규 | 균열 | 0.1 | - | 6.0 | 1 | 6.0 | m | - |
