# 10. 노전천교

ID : 노전천교 바닥판 상면(S1) 7h

| 용역명 | 서부내륙고속도로 2025년 시설물 정기안전점검 용역(하반기) |
| 시설물명 | 노전천교 |

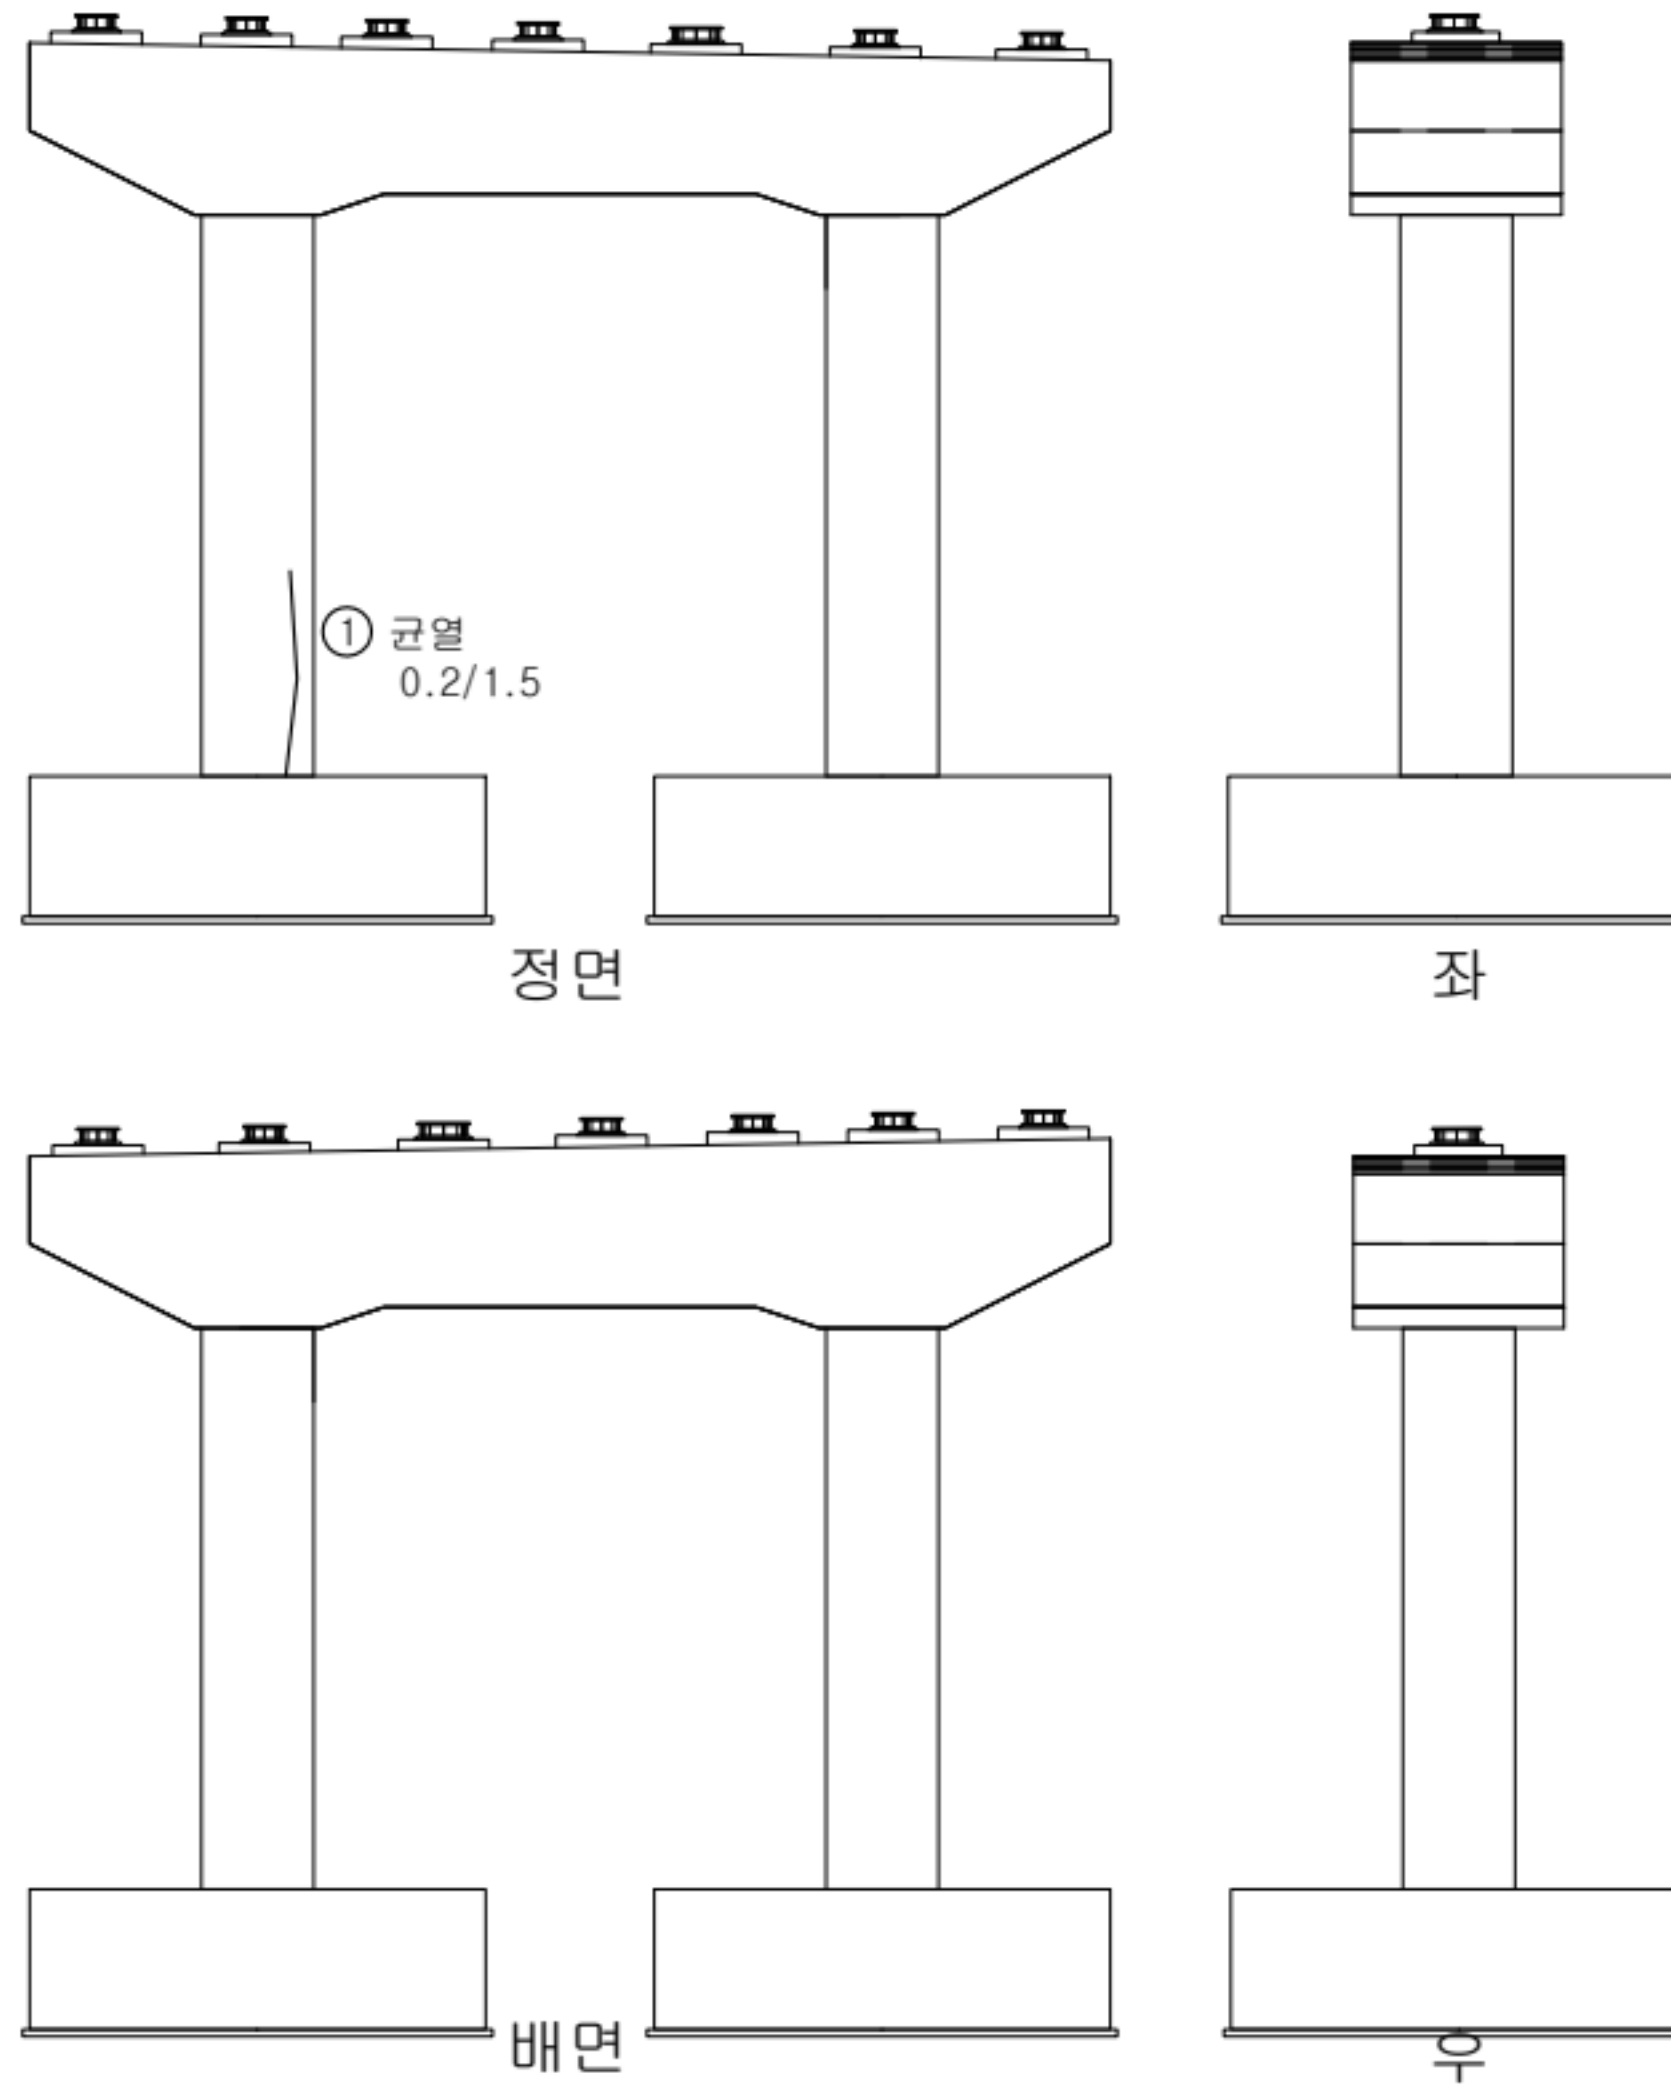
ID : 노전천교 교각(P3)

| 번호 | 구분 | 결함 내용 | 손상규모 | | | | | | 비고 |
|---|---|---|---|---|---|---|---|---|---|
| 1 | 신규 | 균열 | 0.2 | - | 1.5 | 1 | 1.5 | m | - |
