# 10. 노전천교

ID : 노전천교 바닥판 상면(S1)

| 용역명 | 서부내륙고속도로 2025년 시설물 정기안전점검 용역(하반기) |

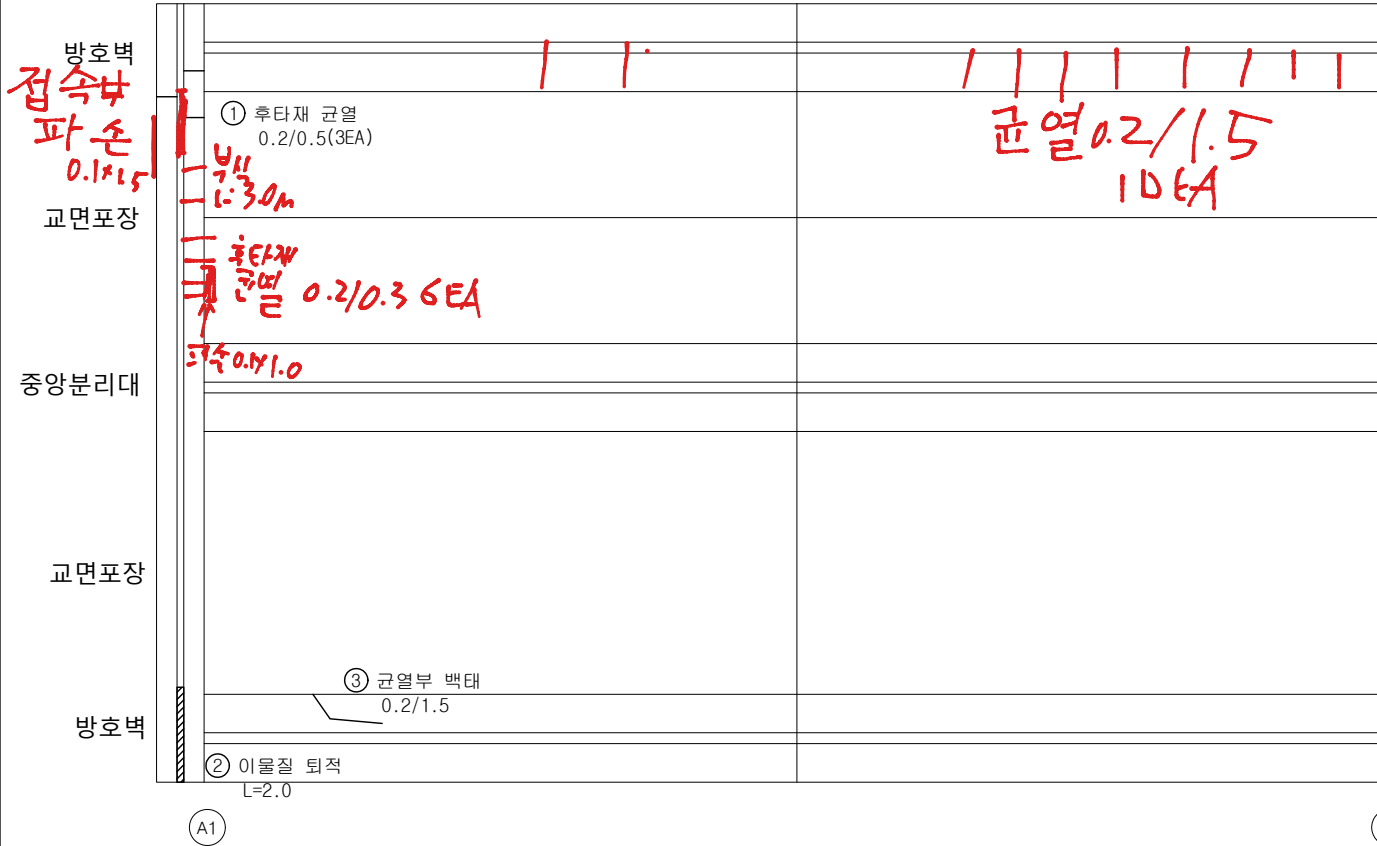
| 번호 | 구분 | 결함 내용 | 손상규모 | | | | | | 비고 |
|---|---|---|---|---|---|---|---|---|---|
| 1 | 신규 | 후타재 균열 | 0.2 | - | 0.5 | 3 | 1.5 | m | - |
| 2 | 신규 | 이물질 퇴적 | - | - | 2.0 | 1 | 2.0 | m | - |
| 3 | 신규 | 균열부 백태 | 0.2 | - | 1.5 | 1 | 1.5 | m | - |

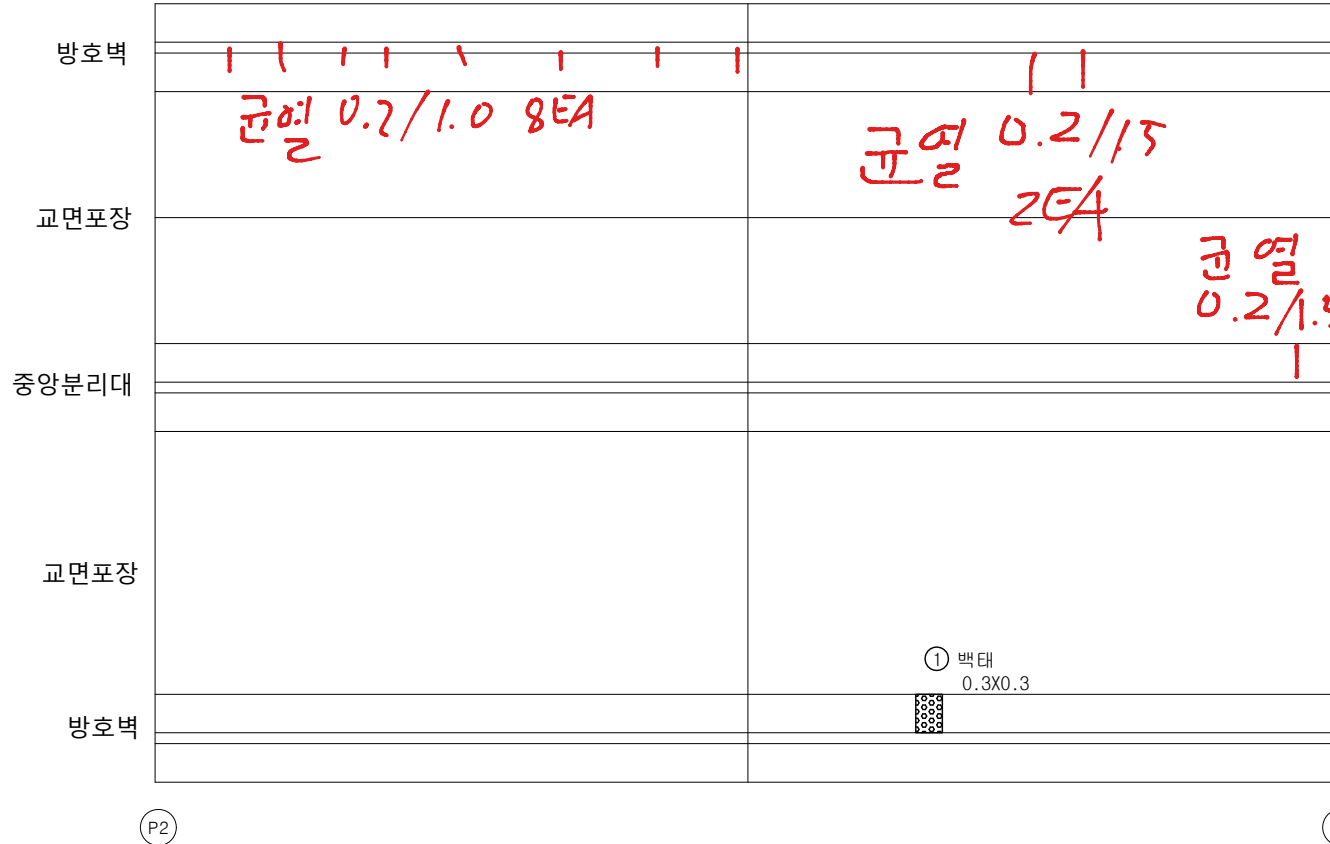
ID : 노전천교 바닥판 상면(S3)

| 번호 | 구분 | 결함 내용 | 손상규모 | | | | | | 비고 |
|---|---|---|---|---|---|---|---|---|---|
| 1 | 신규 | 백태 | - | 0.3 | 0.3 | 1 | 0.09 | m² | - |

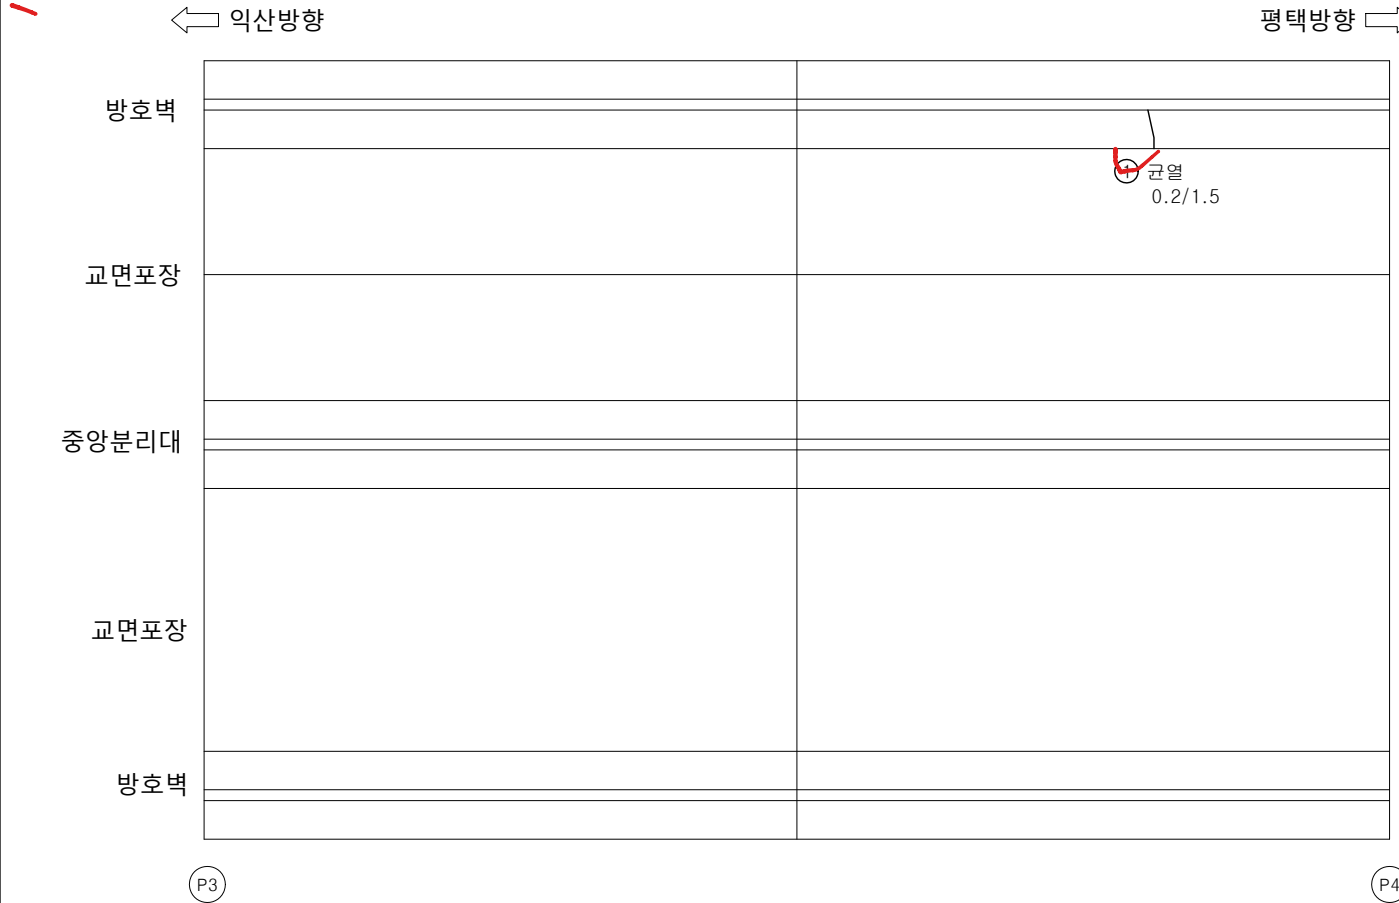
ID : 노전천교 바닥판 상면(S4)

| 번호 | 구분 | 결함 내용 | 손상규모 | | | | | | 비고 |
|---|---|---|---|---|---|---|---|---|---|
| 1 | 신규 | 균열 | 0.2 | - | 1.5 | 1 | 1.5 | m | - |

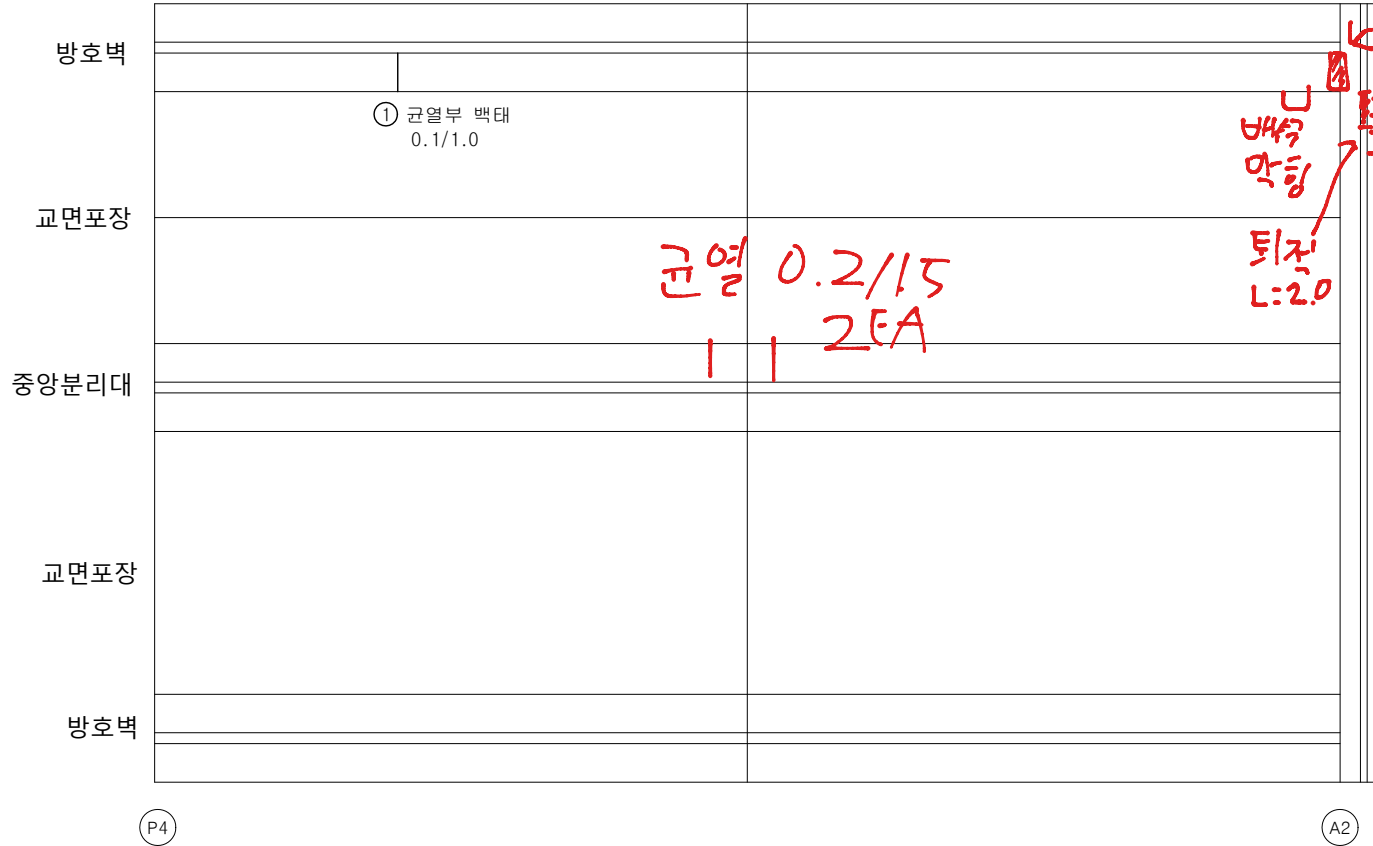
ID : 노전천교 바닥판 상면(S5)

| 손상 현황 표 | | | | | | | | | |
|---|---|---|---|---|---|---|---|---|---|
| 1 | 신규 | 균열부 백태 | 0.1 | - | 1.0 | 1 | 1.0 | m | - |

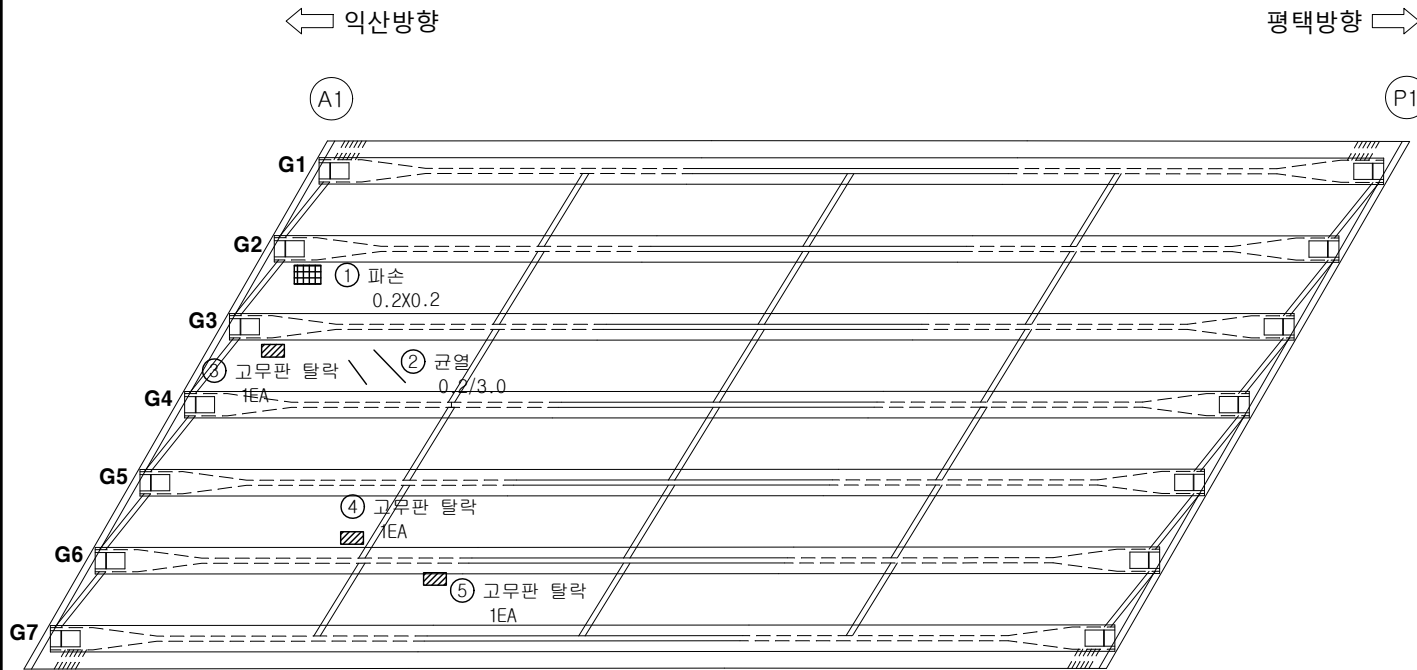
ID : 노전천교 바닥판 하면(S1)

| 번호 | 구분 | 결함 내용 | 손상규모 | | | | | | 비고 |
|---|---|---|---|---|---|---|---|---|---|
| 1 | 신규 | 파손 | - | 0.2 | 0.2 | 1 | 0.04 | m² | - |
| 2 | 신규 | 균열 | 0.2 | - | 3.0 | 1 | 3.0 | m | - |
| 3 | 신규 | 고무판 탈락 | - | - | - | 1 | 1 | EA | - |
| 4 | 신규 | 고무판 탈락 | - | - | - | 1 | 1 | EA | - |
| 5 | 신규 | 고무판 탈락 | - | - | - | 1 | 1 | EA | - |

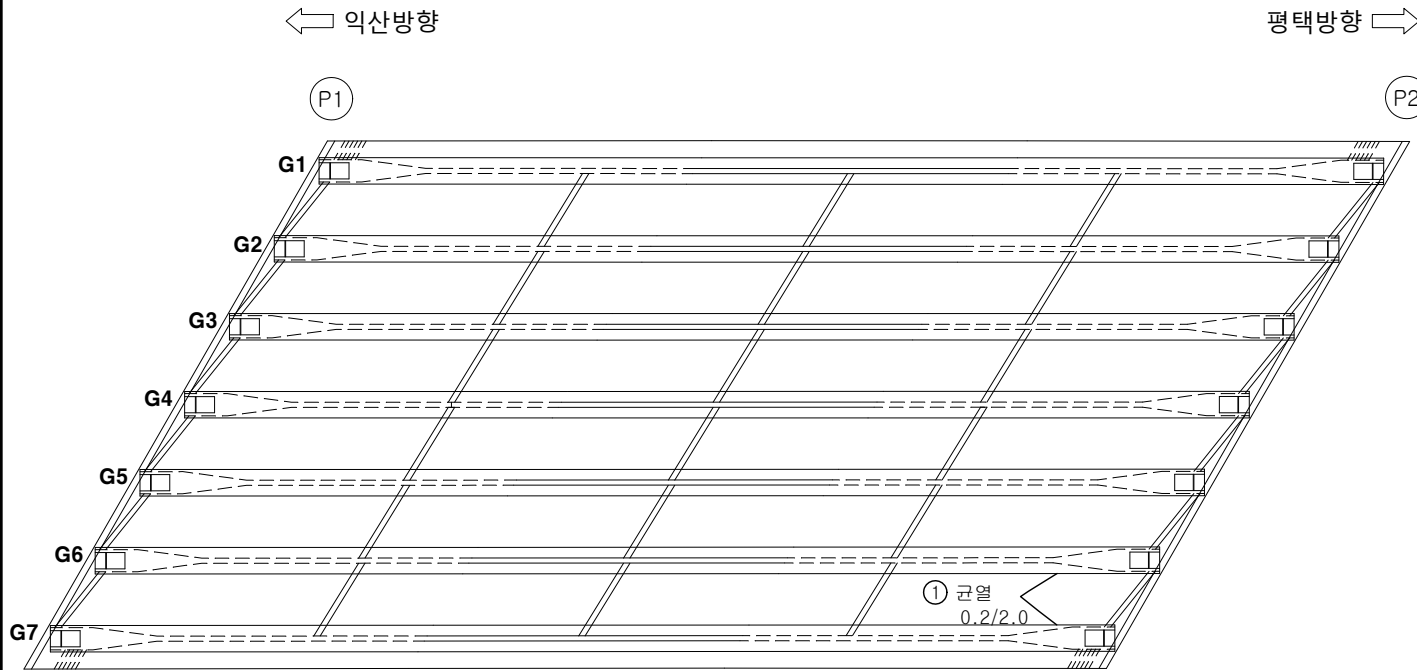
ID : 노전천교 바닥판 하면(S2)

| 번호 | 구분 | 결함 내용 | 손상규모 | | | | | | 비고 |
|---|---|---|---|---|---|---|---|---|---|
| 1 | 신규 | 균열 | 0.2 | - | 2.0 | 1 | 2.0 | m | - |

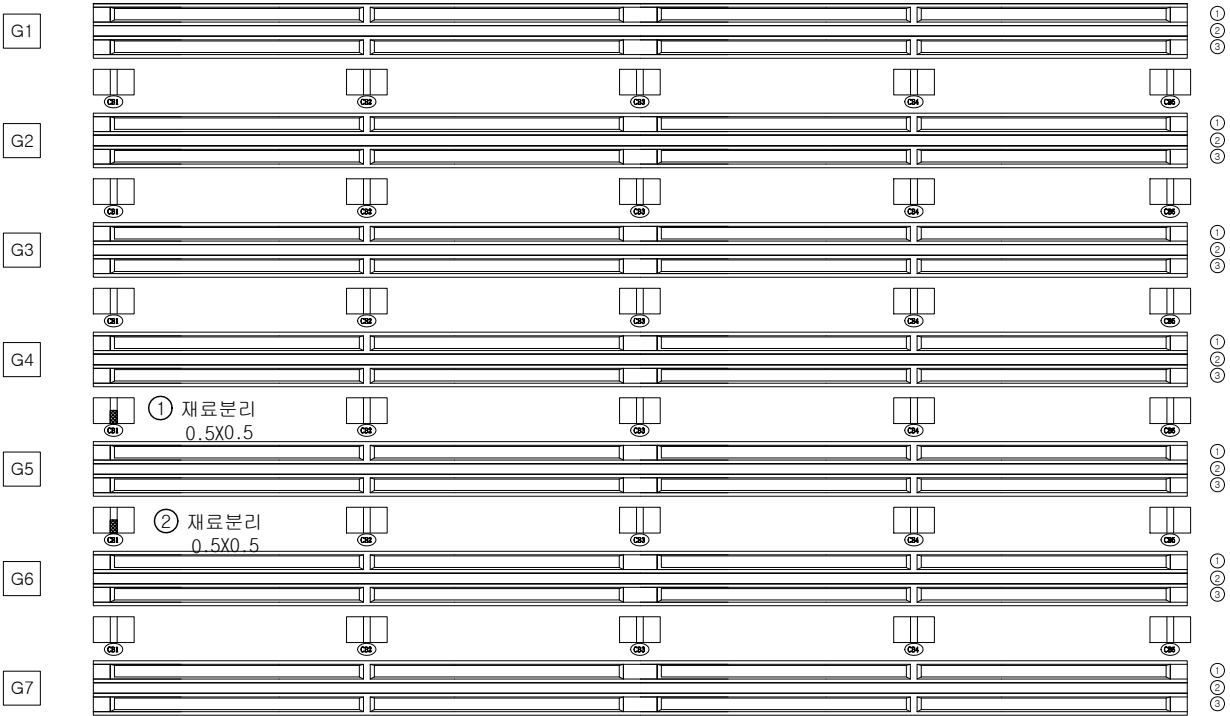
ID : 노전천교 거더 (S1 G1~G7)

| 번호 | 구분 | 결함 내용 | 손상규모 | | | | | | 비고 |
|---|---|---|---|---|---|---|---|---|---|
| 1 | 신규 | 재료분리 | - | 0.5 | 0.5 | 1 | 0.25 | m² | - |
| 2 | 신규 | 재료분리 | - | 0.5 | 0.5 | 1 | 0.25 | m² | - |

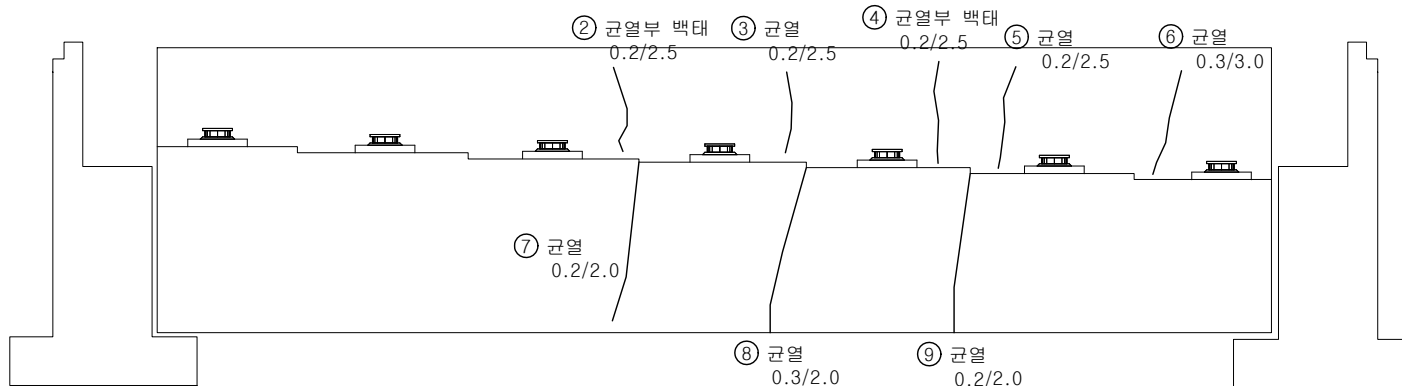
| 번호 | 구분 | 결함 내용 | 손상규모 | | | | | | 비고 |
|---|---|---|---|---|---|---|---|---|---|
| 2 | 신규 | 균열부 백태 | 0.2 | - | 2.5 | 1 | 1.2 | m | - |
| 3 | 신규 | 균열 | 0.2 | - | 2.5 | 1 | 1.2 | m | - |
| 4 | 신규 | 균열부 백태 | 0.2 | - | 2.5 | 1 | 1.2 | m | - |
| 5 | 신규 | 균열 | 0.2 | - | 2.5 | 1 | 1.2 | m | - |
| 6 | 신규 | 균열 | 0.3 | - | 3.0 | 1 | 1.2 | m | - |
| 7 | 신규 | 균열 | 0.2 | - | 2.0 | 1 | 1.2 | m | - |
| 8 | 신규 | 균열 | 0.3 | - | 2.0 | 1 | 1.2 | m | - |
| 9 | 신규 | 균열 | 0.2 | - | 2.0 | 1 | 1.2 | m | - |

① 받침콘크리트 파손  
0.2X0.2

② 균열부 백태 0.2/2.5  
③ 균열 0.2/2.5  
④ 균열부 백태 0.2/2.5  
⑤ 균열 0.2/2.5  
⑥ 균열 0.3/3.0  
⑦ 균열 0.2/2.0  
⑧ 균열 0.3/2.0  
⑨ 균열 0.2/2.0

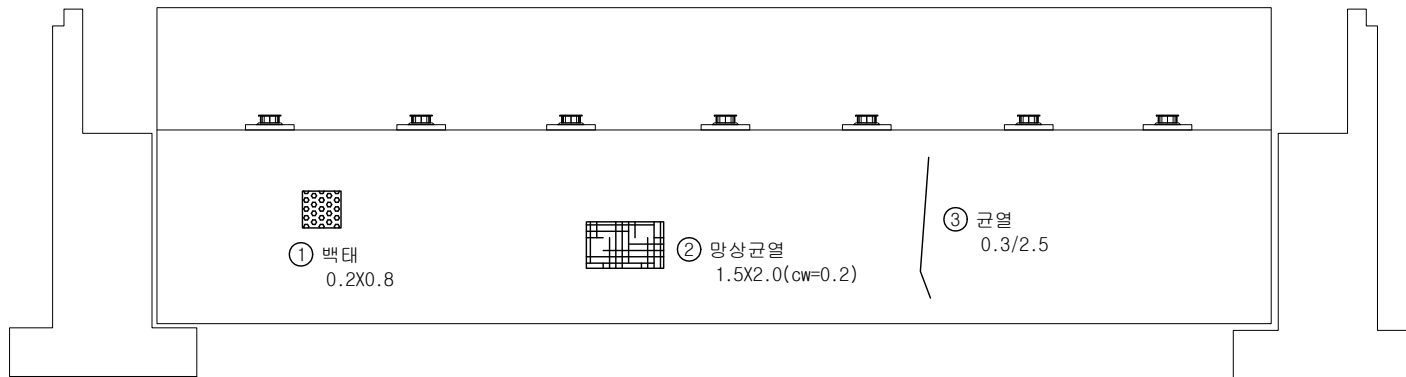
ID : 노전천교 교대 (A2)

| 번호 | 구분 | 결함 내용 | 손상규모 | | | | | | 비고 |
|---|---|---|---|---|---|---|---|---|---|
| 2 | 신규 | 망상균열 | 0.2 | 1.5 | 2.0 | 1 | 3.0 | m² | - |
| 3 | 신규 | 균열 | 0.3 | - | 2.5 | 1 | 2.5 | m | - |

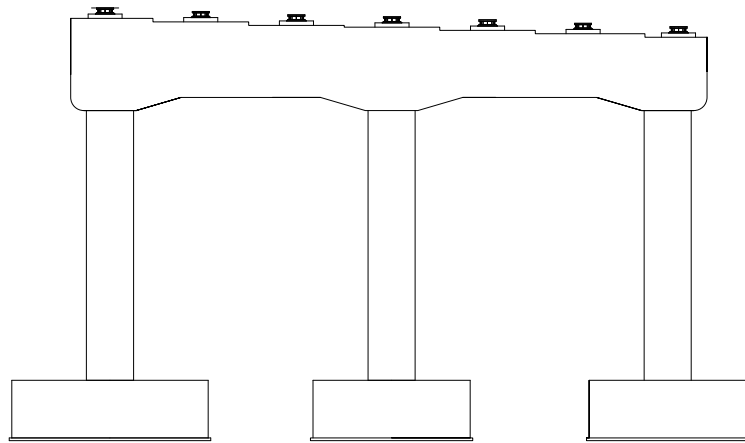
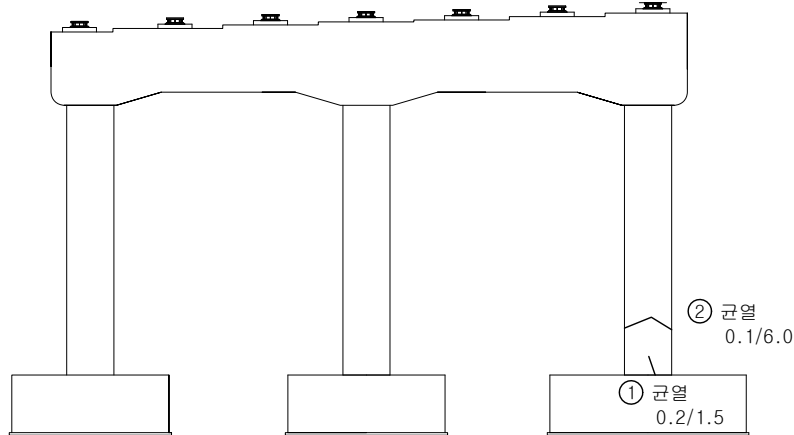
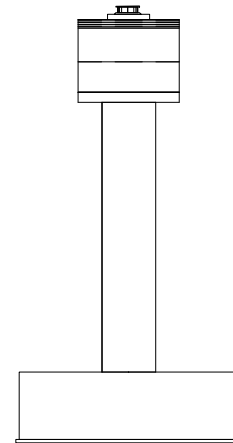
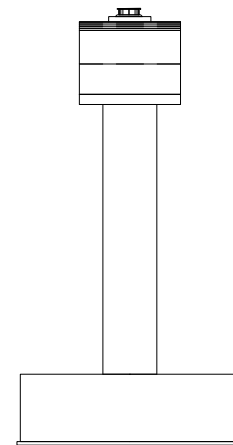
ID : 노전천교 교각(P1)

| 번호 | 구분 | 결함 내용 | 손상규모 | | | | | | 비고 |
|---|---|---|---|---|---|---|---|---|---|
| 1 | 신규 | 균열 | 0.2 | - | 1.5 | 1 | 1.5 | m | - |
| 2 | 신규 | 균열 | 0.1 | - | 6.0 | 1 | 6.0 | m | - |

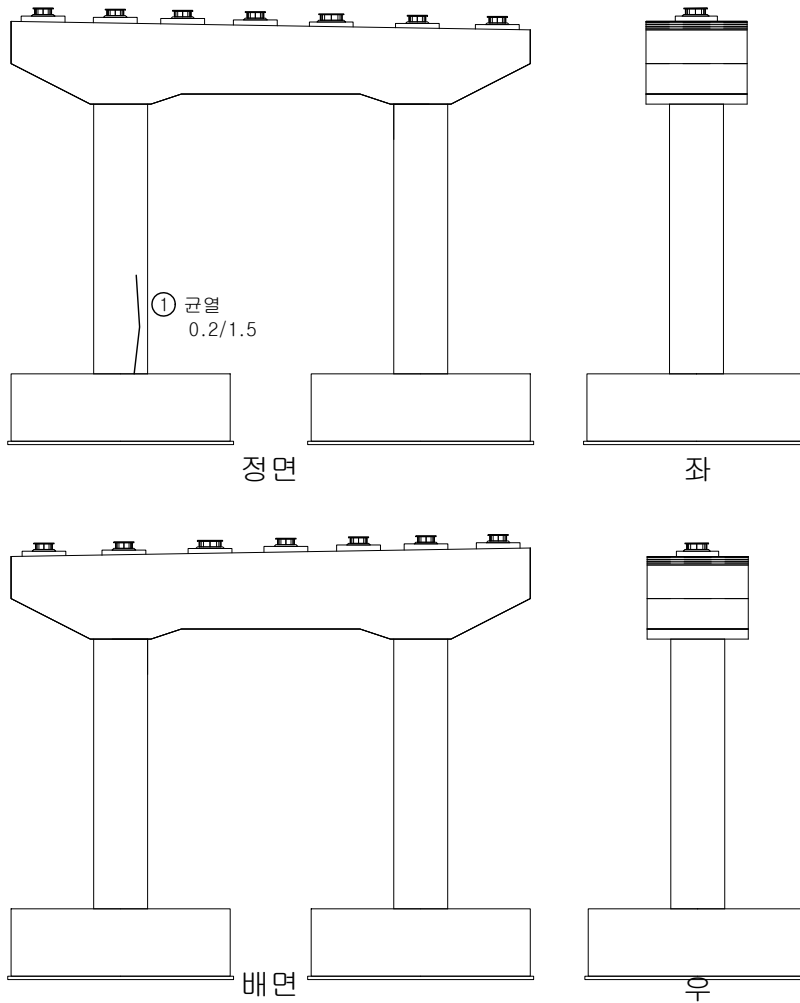
ID : 노전천교 교각(P3)

| 번호 | 구분 | 결함 내용 | 손상규모 | | | | | | 비고 |
|---|---|---|---|---|---|---|---|---|---|
| 1 | 신규 | 균열 | 0.2 | - | 1.5 | 1 | 1.5 | m | - |
