## 10. 노전천교

ID : 노전천교 바닥판 상면(S1)

| 용역명 | 서부내륙고속도로 2025년 시설물 정기안전점검 용역(하반기) |
| 시설물명 | 노전천교 |

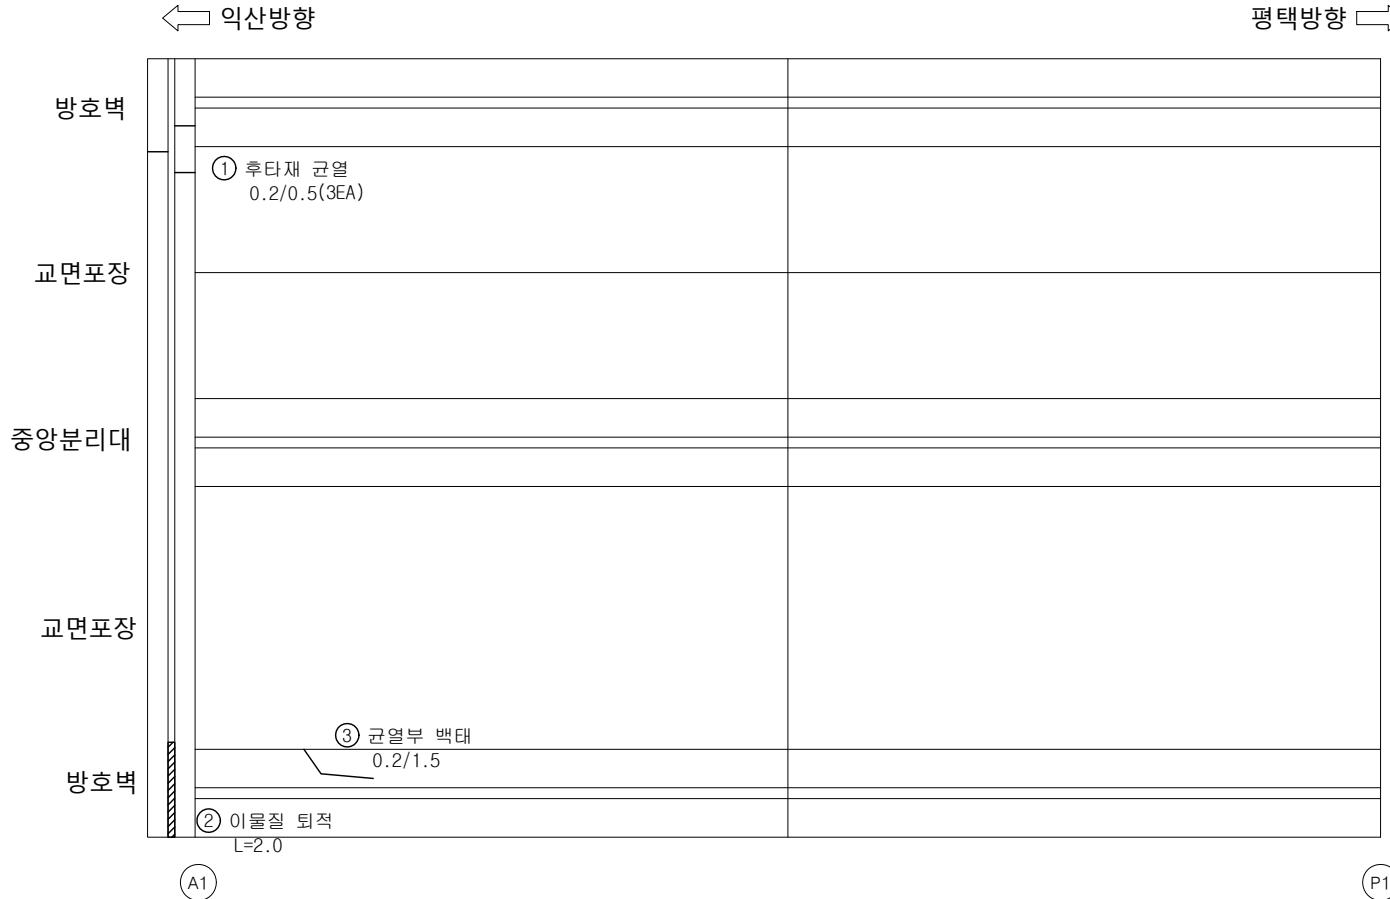
| 번호 | 구분 | 결함 내용 | 손상규모 | | | | | | 비고 |
|---|---|---|---|---|---|---|---|---|---|
| 1 | 신규 | 후타재 균열 | 0.2 | - | 0.5 | 3 | 1.5 | m | - |
| 2 | 신규 | 이물질 퇴적 | - | - | 2.0 | 1 | 2.0 | m | - |
| 3 | 신규 | 균열부 백태 | 0.2 | - | 1.5 | 1 | 1.5 | m | - |

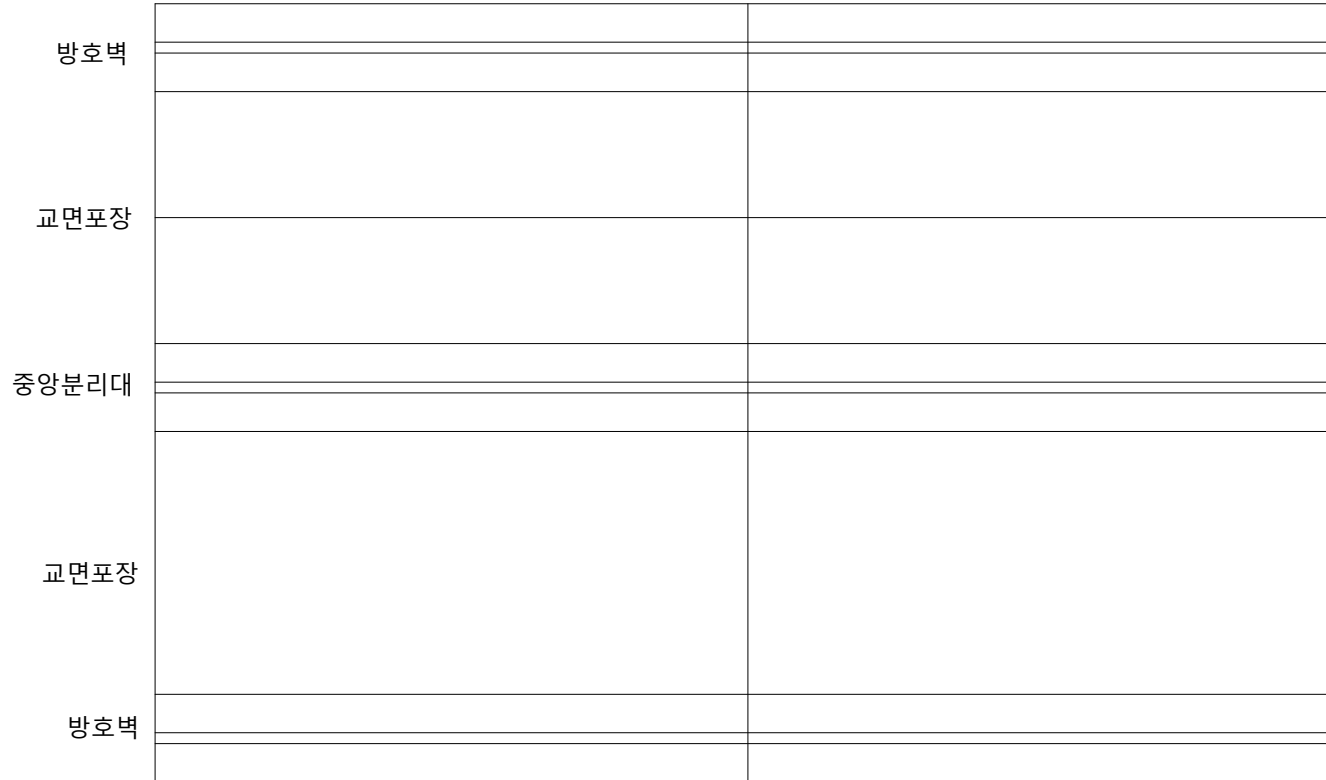
ID : 노전천교 바닥판 상면(S2)

| 번호 | 구분 | 결함 내용 | 손상규모 | | | | | | 비고 |
|---|---|---|---|---|---|---|---|---|---|
| 1 | 신규 | 방음벽 유리 파손 | - | - | - | 1 | 1 | EA | - |

① 방음벽 유리 파손  
1EA

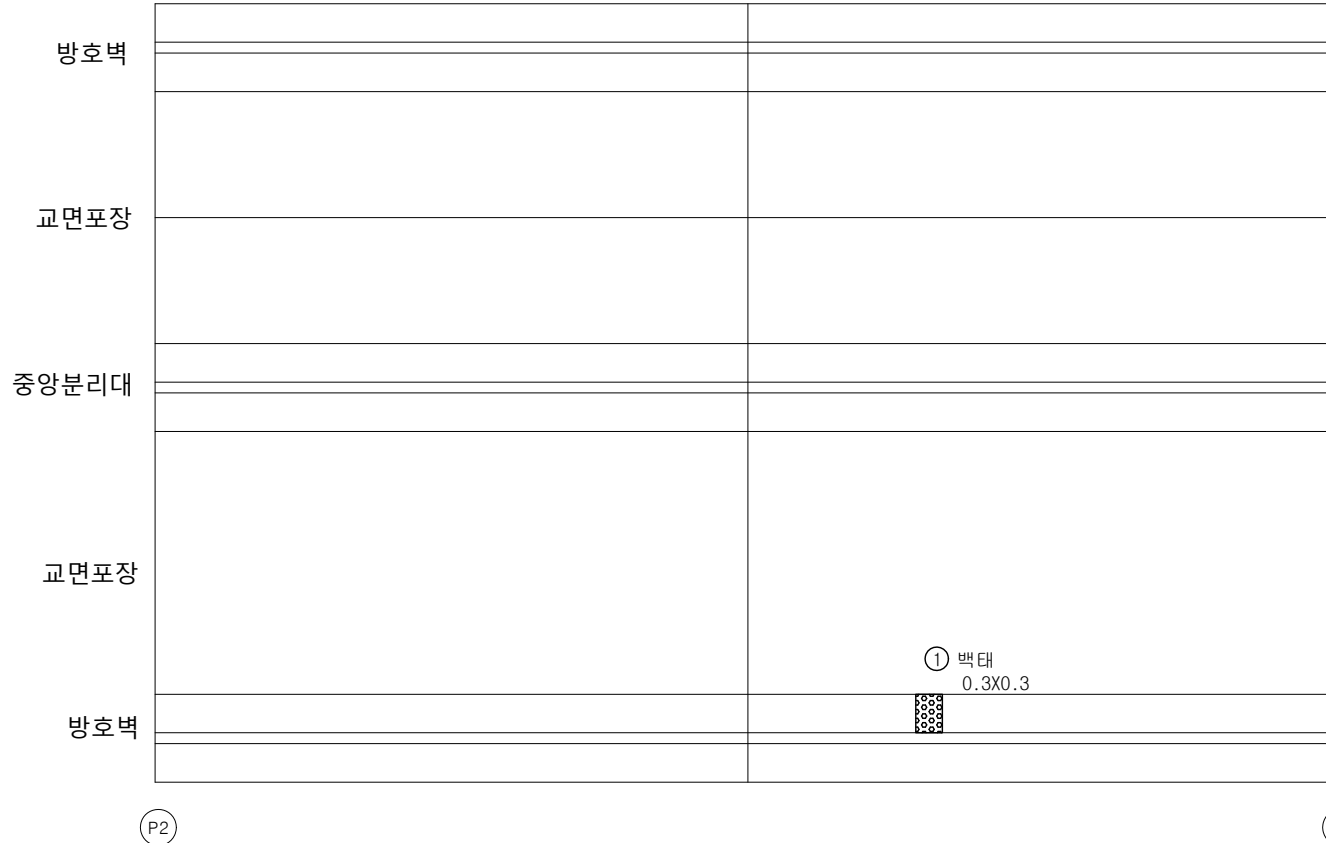
ID : 노전천교 바닥판 상면(S3)

| 번호 | 구분 | 결함 내용 | 손상규모 | | | | | | 비고 |
|---|---|---|---|---|---|---|---|---|---|
| 1 | 신규 | 백태 | - | 0.3 | 0.3 | 1 | 0.09 | m² | - |

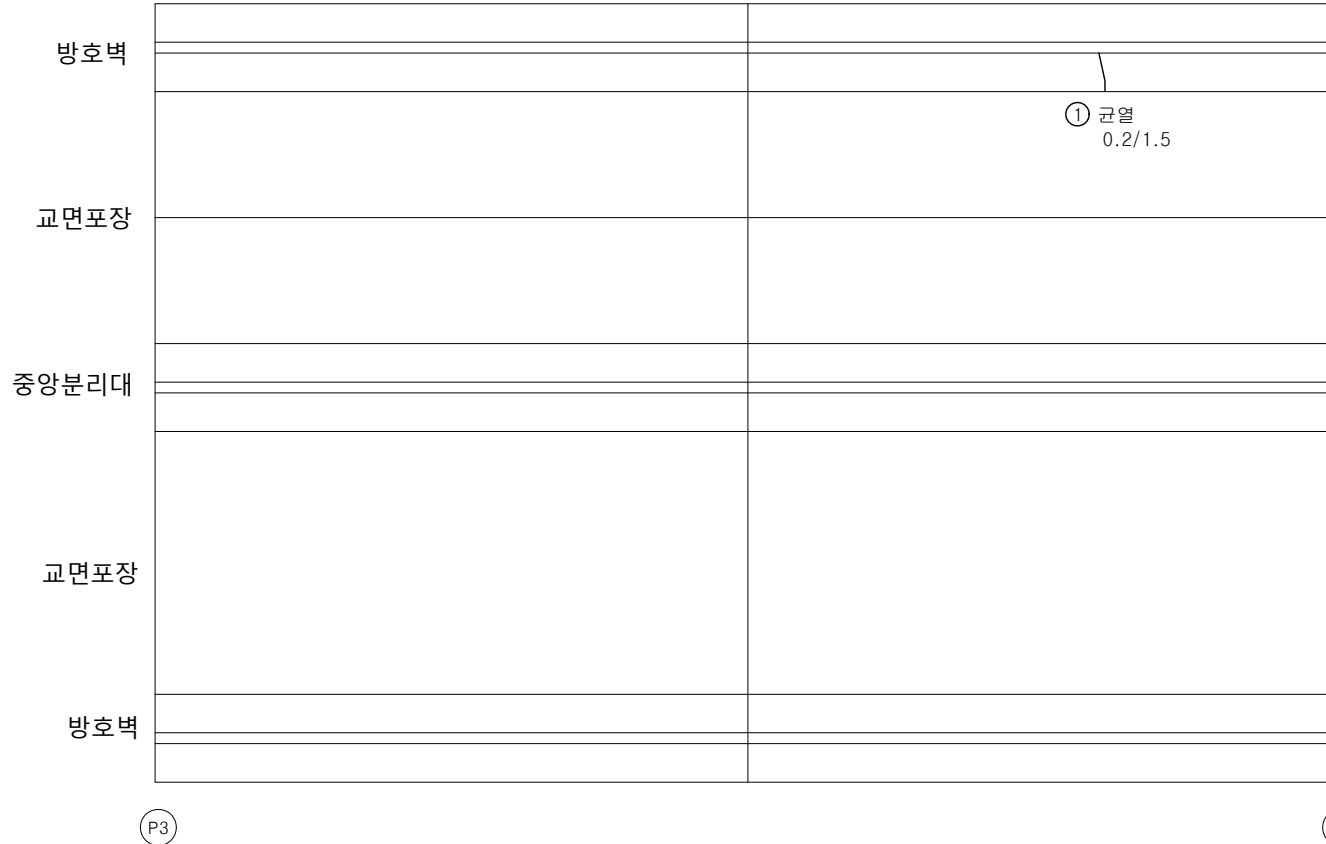
ID : 노전천교 바닥판 상면(S4)

| 번호 | 구분 | 결함 내용 | 손상규모 | | | | | | 비고 |
|---|---|---|---|---|---|---|---|---|---|
| 1 | 신규 | 균열 | 0.2 | - | 1.5 | 1 | 1.5 | m | - |

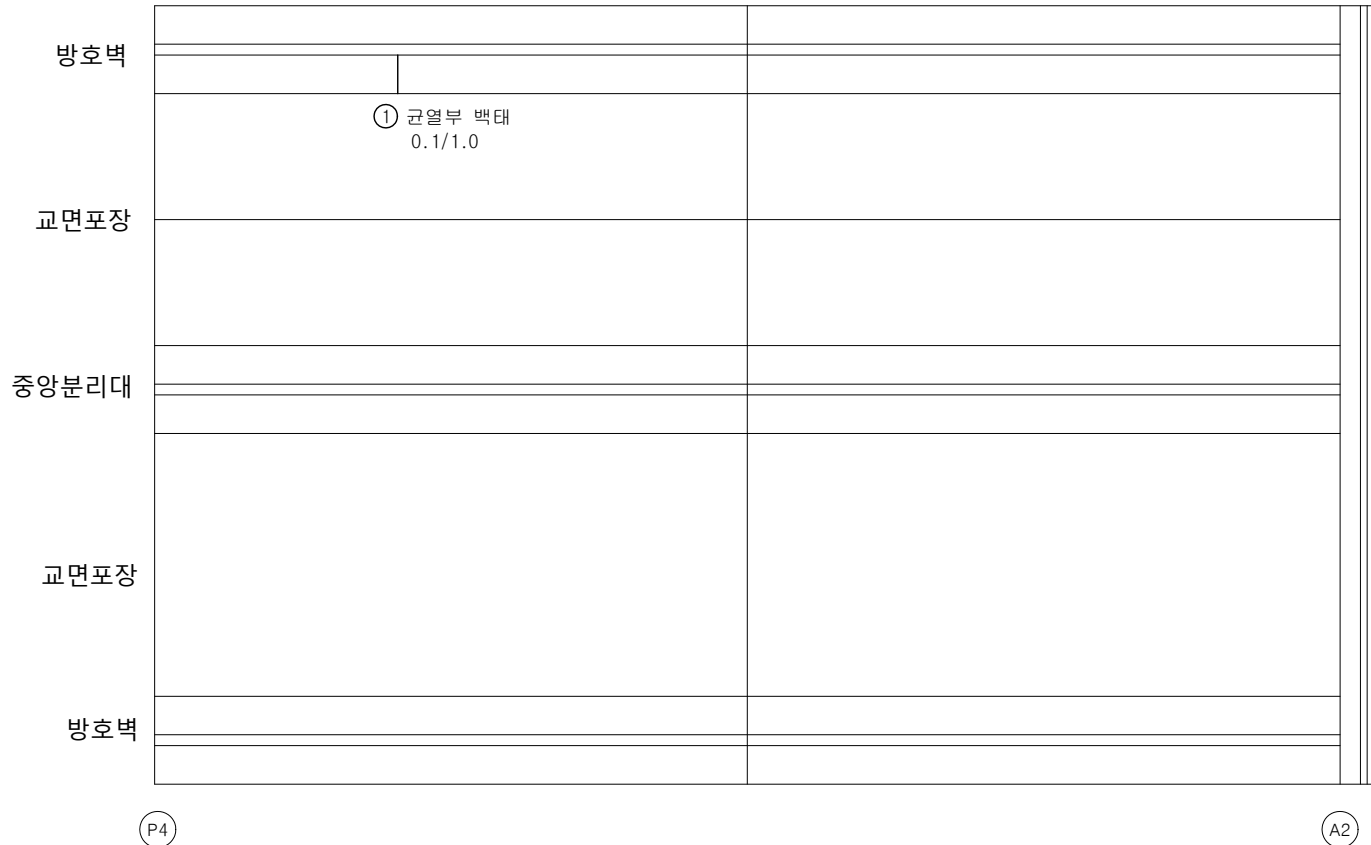
ID : 노전천교 바닥판 상면(S5)

| 번호 | 구분 | 결함 내용 | 손상규모 | | | | | | 비고 |
|---|---|---|---|---|---|---|---|---|---|
| 1 | 신규 | 균열부 백태 | 0.1 | - | 1.0 | 1 | 1.0 | m | - |

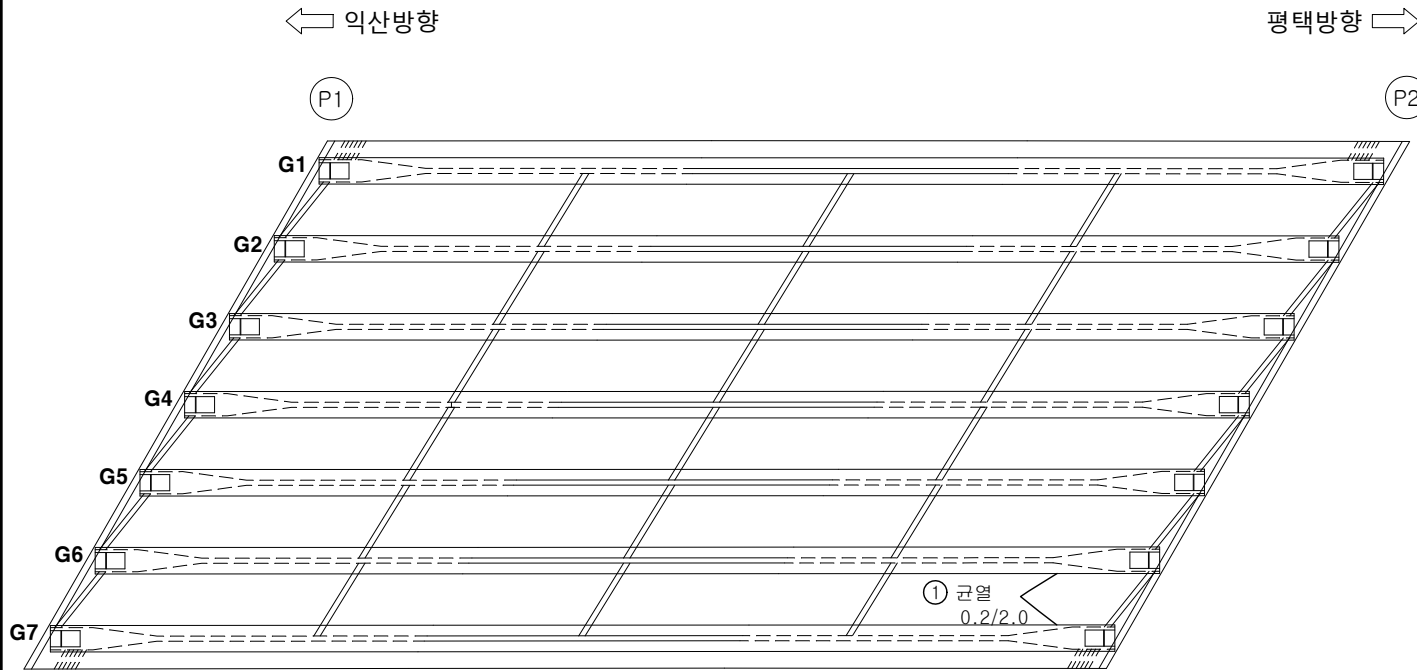
ID : 노전천교 바닥판 하면(S2)

| 번호 | 구분 | 결함 내용 | 손상규모 | | | | | | 비고 |
|---|---|---|---|---|---|---|---|---|---|
| 1 | 신규 | 균열 | 0.2 | - | 2.0 | 1 | 2.0 | m | - |

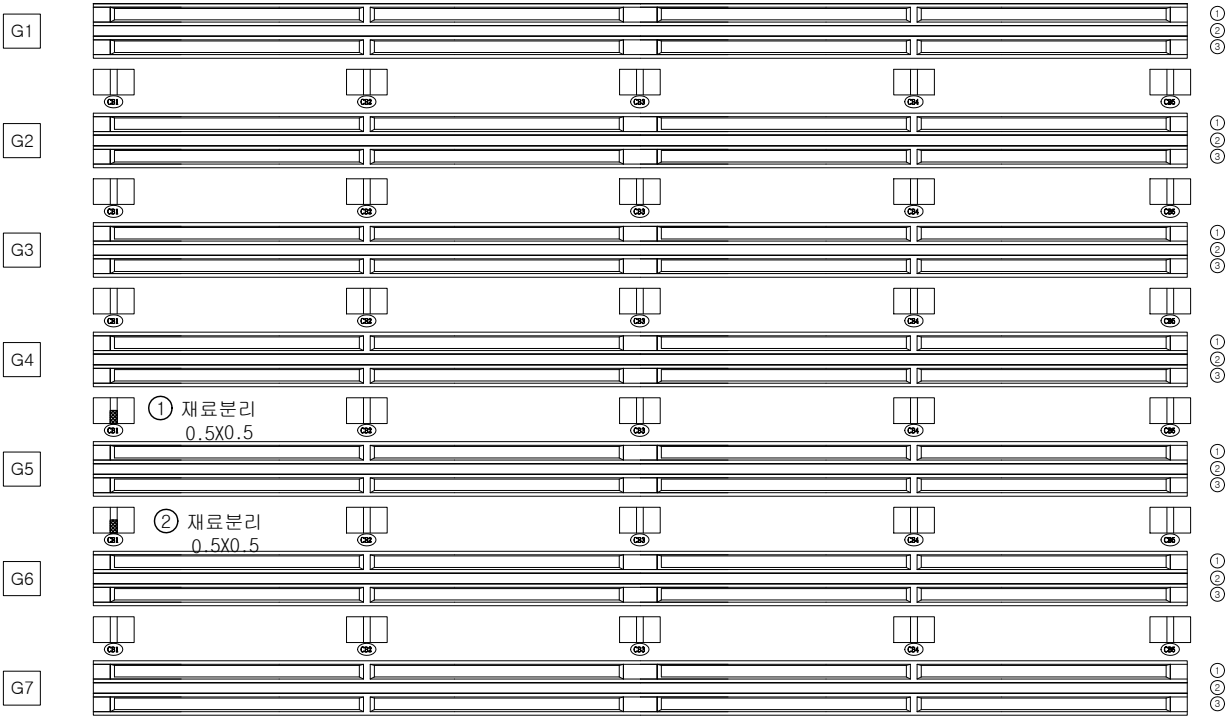
ID : 노전천교 거더 (S1 G1~G7)

| 번호 | 구분 | 결함 내용 | 손상규모 | | | | | | 비고 |
|---|---|---|---|---|---|---|---|---|---|
| 1 | 신규 | 재료분리 | - | 0.5 | 0.5 | 1 | 0.25 | m² | - |
| 2 | 신규 | 재료분리 | - | 0.5 | 0.5 | 1 | 0.25 | m² | - |

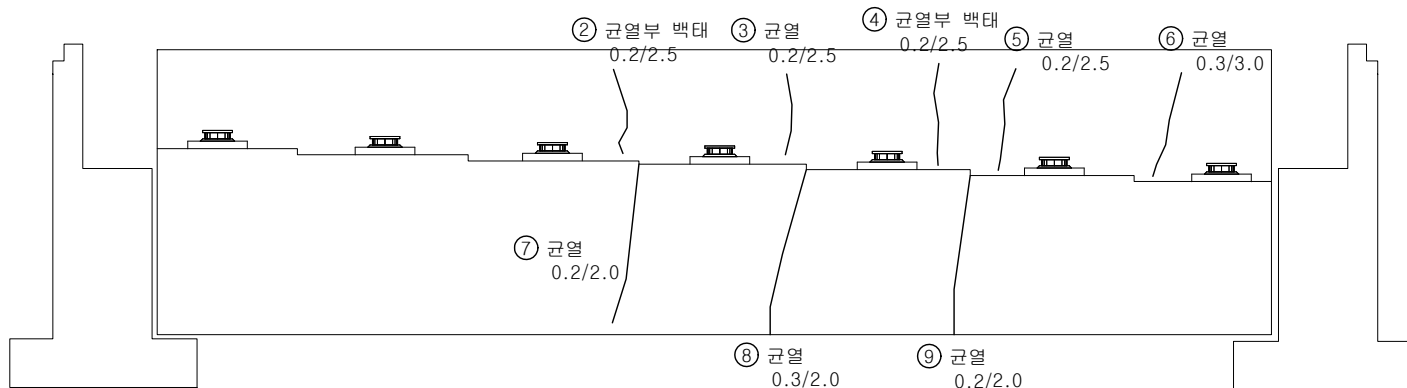
| 번호 | 구분 | 결함 내용 | 손상규모 | | | | | | 비고 |
|---|---|---|---|---|---|---|---|---|---|
| 2 | 신규 | 균열부 백태 | 0.2 | - | 2.5 | 1 | 1.2 | m | - |
| 3 | 신규 | 균열 | 0.2 | - | 2.5 | 1 | 1.2 | m | - |
| 4 | 신규 | 균열부 백태 | 0.2 | - | 2.5 | 1 | 1.2 | m | - |
| 5 | 신규 | 균열 | 0.2 | - | 2.5 | 1 | 1.2 | m | - |
| 6 | 신규 | 균열 | 0.3 | - | 3.0 | 1 | 1.2 | m | - |
| 7 | 신규 | 균열 | 0.2 | - | 2.0 | 1 | 1.2 | m | - |
| 8 | 신규 | 균열 | 0.3 | - | 2.0 | 1 | 1.2 | m | - |
| 9 | 신규 | 균열 | 0.2 | - | 2.0 | 1 | 1.2 | m | - |

① 받침콘크리트 파손  
0.2X0.2

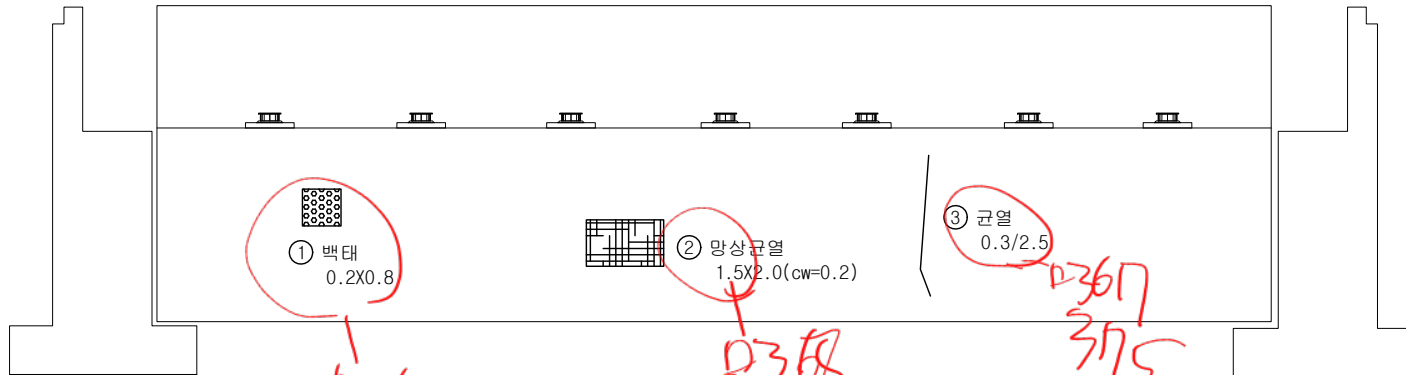
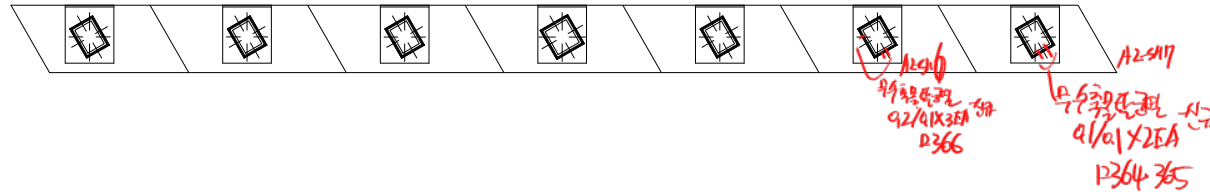
| 번호 | 구분 | 결함 내용 | 손상규모 | | | | | | 비고 |
|---|---|---|---|---|---|---|---|---|---|
| 2 | 신규 | 망상균열 | 0.2 | 1.5 | 2.0 | 1 | 3.0 | m² | - |
| 3 | 신규 | 균열 | 0.3 | - | 2.5 | 1 | 2.5 | m | - |

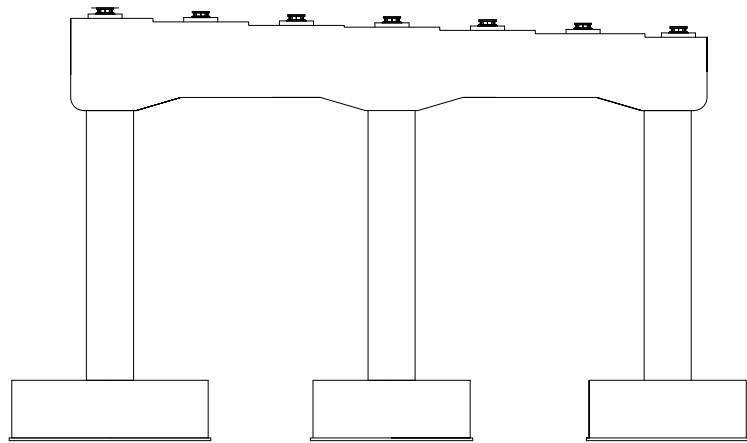
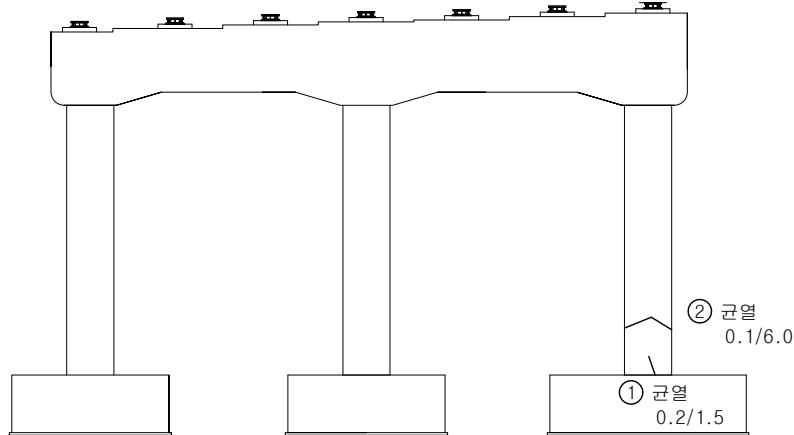
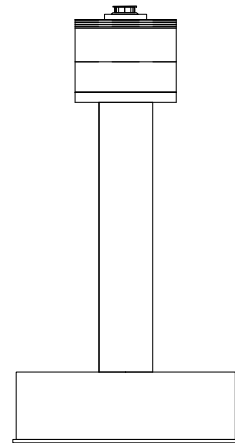
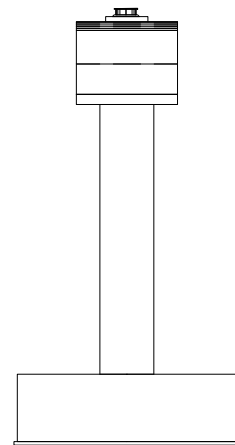
ID : 노전천교 교각(P1)

| 번호 | 구분 | 결함 내용 | 손상규모 | | | | | | 비고 |
|---|---|---|---|---|---|---|---|---|---|
| 1 | 신규 | 균열 | 0.2 | - | 1.5 | 1 | 1.5 | m | - |
| 2 | 신규 | 균열 | 0.1 | - | 6.0 | 1 | 6.0 | m | - |

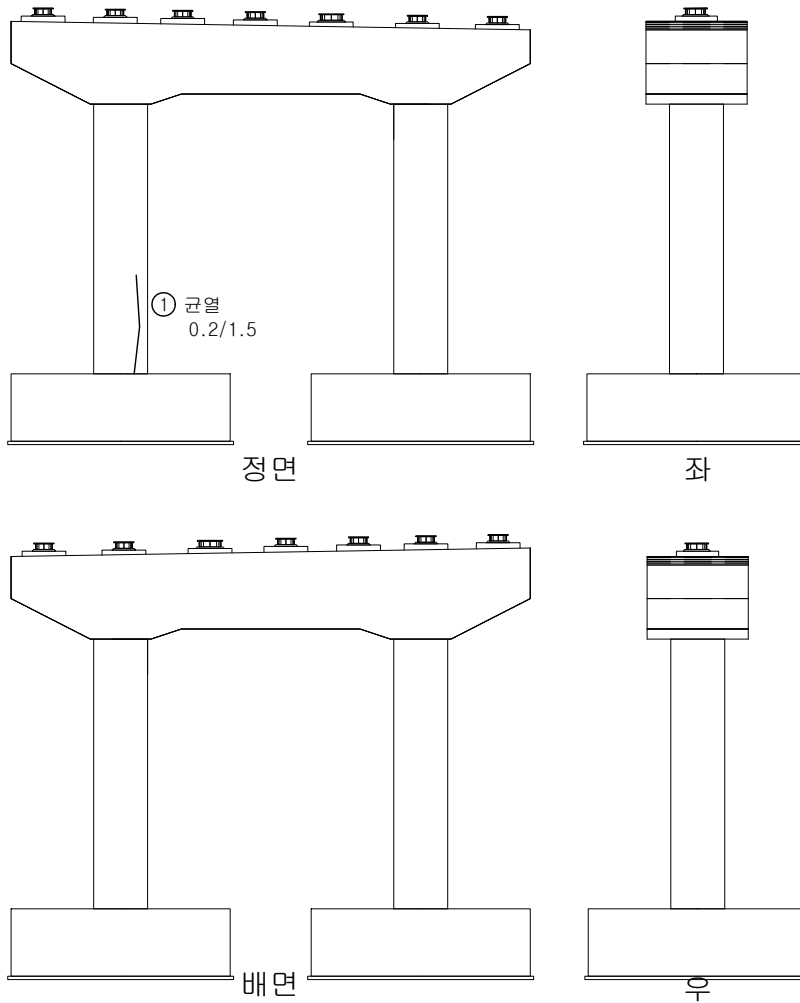
ID : 노전천교 교각(P3)

| 번호 | 구분 | 결함 내용 | 손상규모 | | | | | | 비고 |
|---|---|---|---|---|---|---|---|---|---|
| 1 | 신규 | 균열 | 0.2 | - | 1.5 | 1 | 1.5 | m | - |
