# 11. 대반천교

| 용역명 | 서부내륙고속도로 2025년 시설물 정기안전점검 용역(하반기) |
| 시설물명 | 대반천교 |
| 점검일시 | 2025. 07 ~ 2025. 12 |

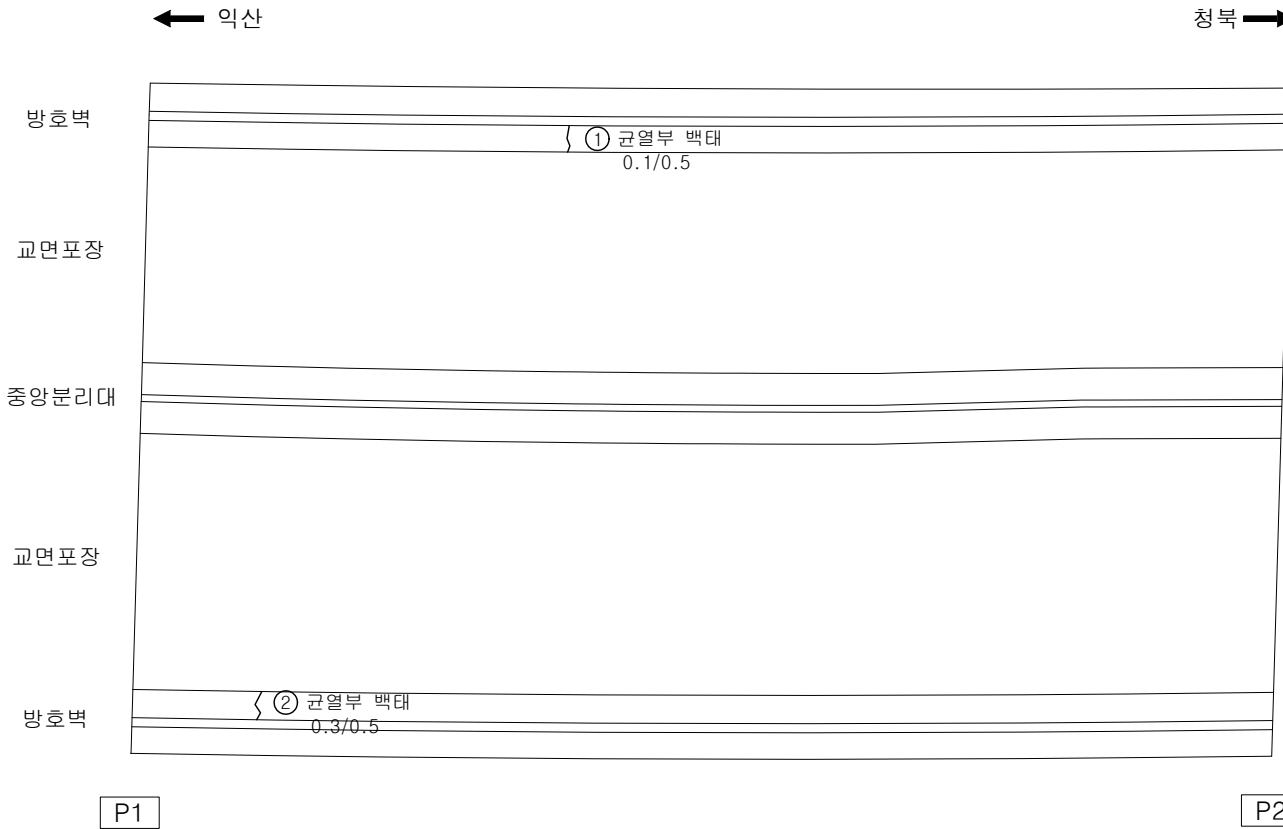
ID :      대반천교 바닥판 상면(S2)

| 번호 | 구분 | 결함 내용 | 손상규모 | | | | | | 비고 |
|---|---|---|---|---|---|---|---|---|---|
| 1 | 신규 | 균열부 백태 | 0.1 | - | 0.5 | 1 | 0.5 | m | - |
| 2 | 신규 | 균열부 백태 | 0.3 | - | 0.5 | 1 | 0.5 | m | - |

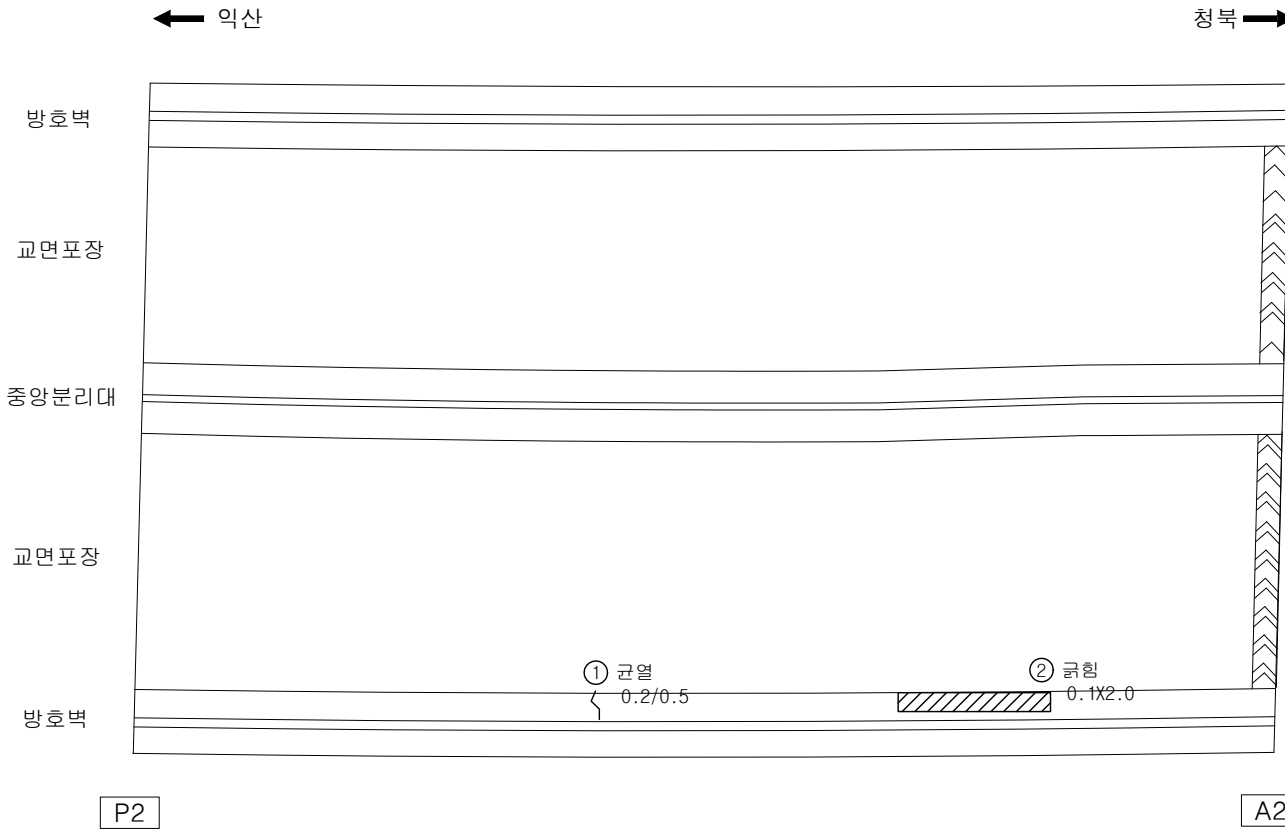
ID :            대반천교 바닥판 상면(S3)

| 번호 | 구분 | 결함 내용 | 손상규모 | | | | | | 비고 |
|---|---|---|---|---|---|---|---|---|---|
| 1 | 신규 | 균열 | 0.2 | - | 0.5 | 1 | 0.5 | m | - |
| 2 | 신규 | 긱힘 | - | 0.1 | 2.0 | 1 | 0.2 | m² | - |

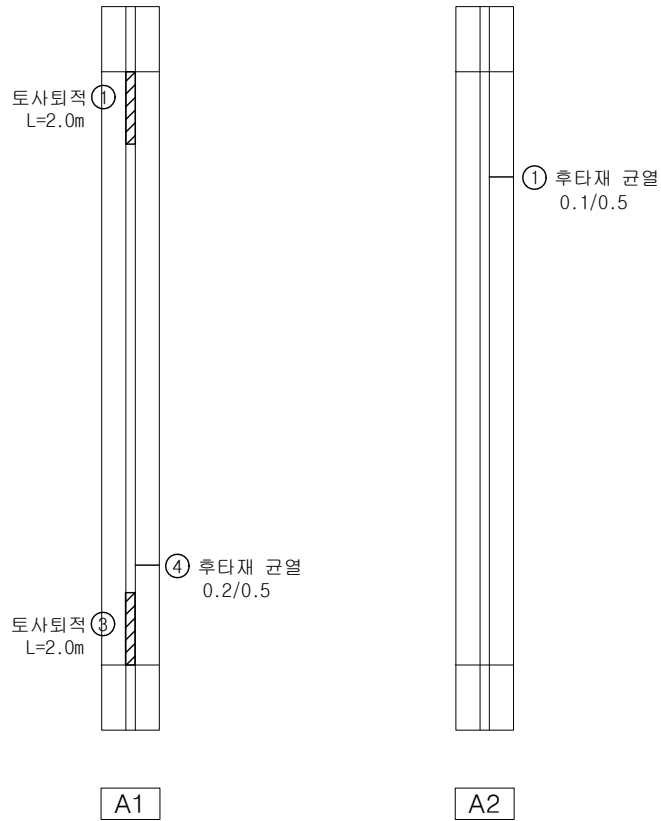
ID :                      대반천교 신축이음부

| 번호 | 구분 | 결함 내용 | 손상규모 | | | | | | 비고 |
|---|---|---|---|---|---|---|---|---|---|
| 1 | 신규 | 토사퇴적 | - | - | 2.0 | 1 | 2.0 | m | - |
| 2 | 신규 | 후타재 균열 | 0.1 | - | 0.5 | 1 | 0.5 | m | - |
| 3 | 신규 | 토사퇴적 | - | - | 2.0 | 1 | 2.0 | m | - |
| 4 | 신규 | 후타재 균열 | 0.2 | - | 0.5 | 1 | 0.5 | m | - |

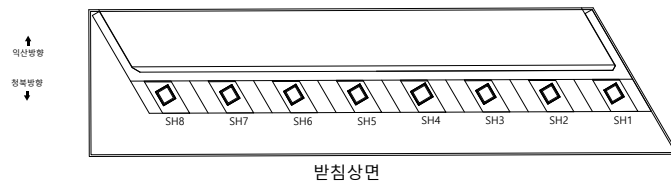
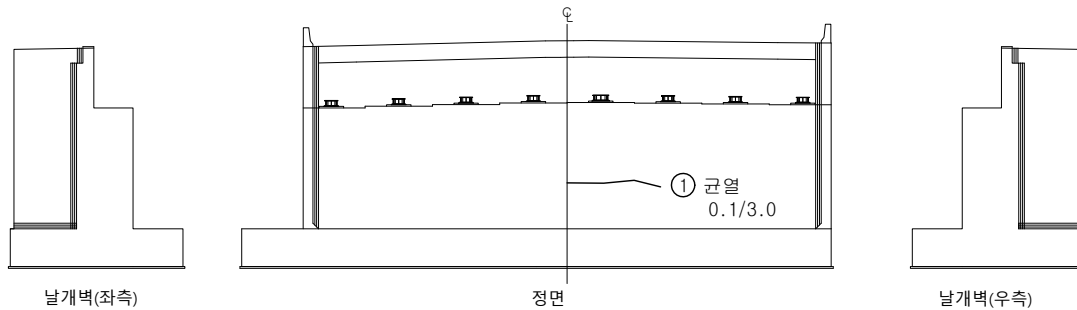
ID :                      대반천교 교대(A1)

| 번호 | 구분 | 결함 내용 | 손상규모 | | | | | | 비고 |
|---|---|---|---|---|---|---|---|---|---|
| 1 | 신규 | 균열 | 0.1 | - | 3.0 | 1 | 3.0 | m | - |

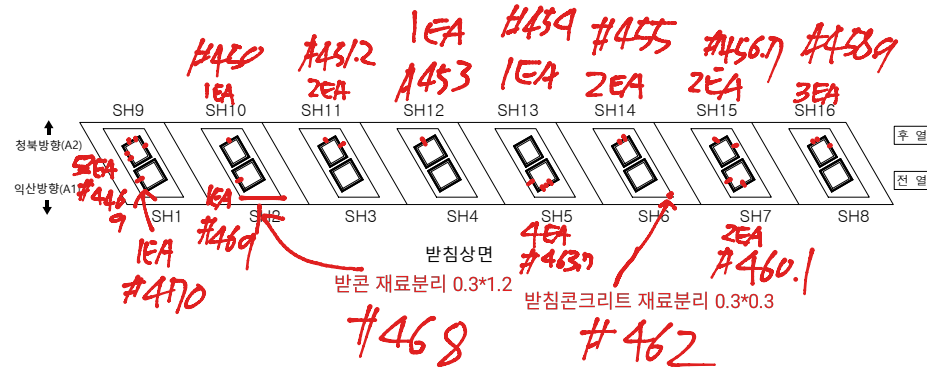
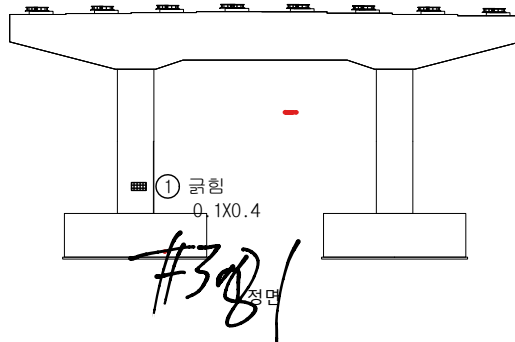
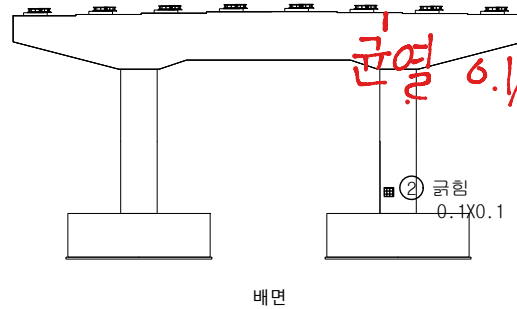
무수축물탈 균열 0.2\*0.3 응일

균열 0.1/10 #462
