# 11. 대반천교

ID :       대반천교 바닥판 상면(S1)

| | 군 열 | | 망성군열 | | 재료분리 | 용역명 | 서부내륙고속도로 2025년 시설물 정기안전점검 용역(하반기) |

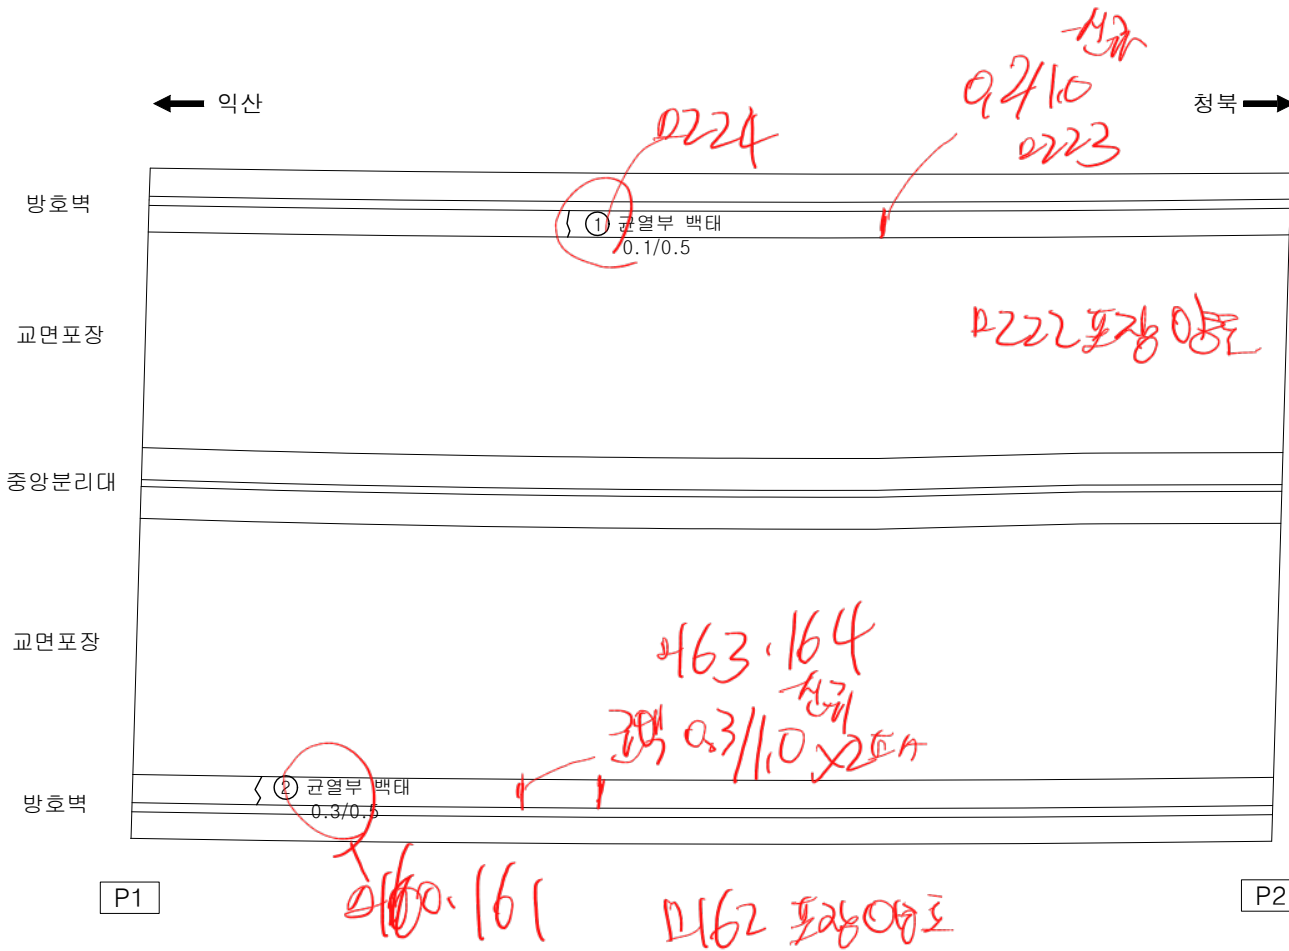
ID :            대반천교 바닥판 상면(S2)

| 번호 | 구분 | 결함 내용 | 손상규모 | | | | | | 비고 |
|---|---|---|---|---|---|---|---|---|---|
| 1 | 신규 | 균열부 백태 | 0.1 | - | 0.5 | 1 | 0.5 | m | - |
| 2 | 신규 | 균열부 백태 | 0.3 | - | 0.5 | 1 | 0.5 | m | - |

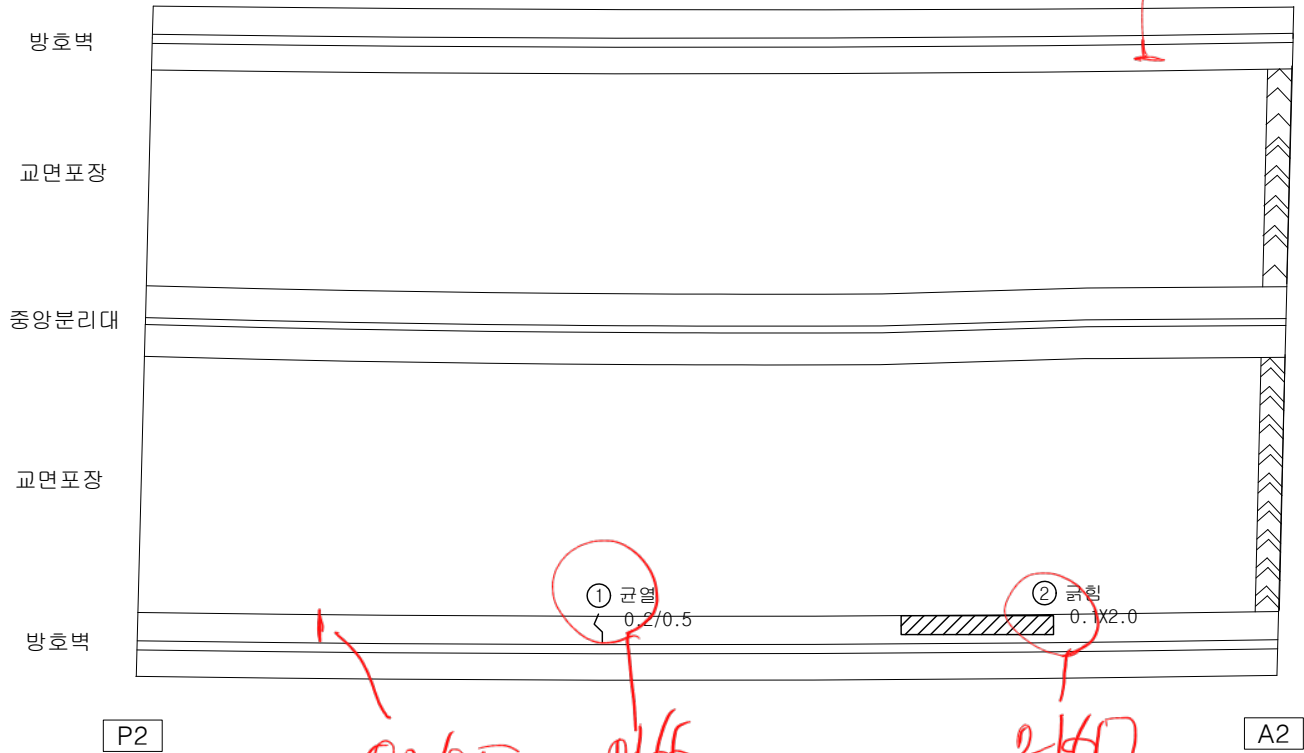
ID :      대반천교 바닥판 상면(S3)

| 번호 | 구분 | 결함 내용 | 손상규모 | | | | | | 비고 |
|---|---|---|---|---|---|---|---|---|---|
| 1 | 신규 | 균열 | 0.2 | - | 0.5 | 1 | 0.5 | m | - |
| 2 | 신규 | 균열 | - | 0.1 | 2.0 | 1 | 0.2 | m | - |

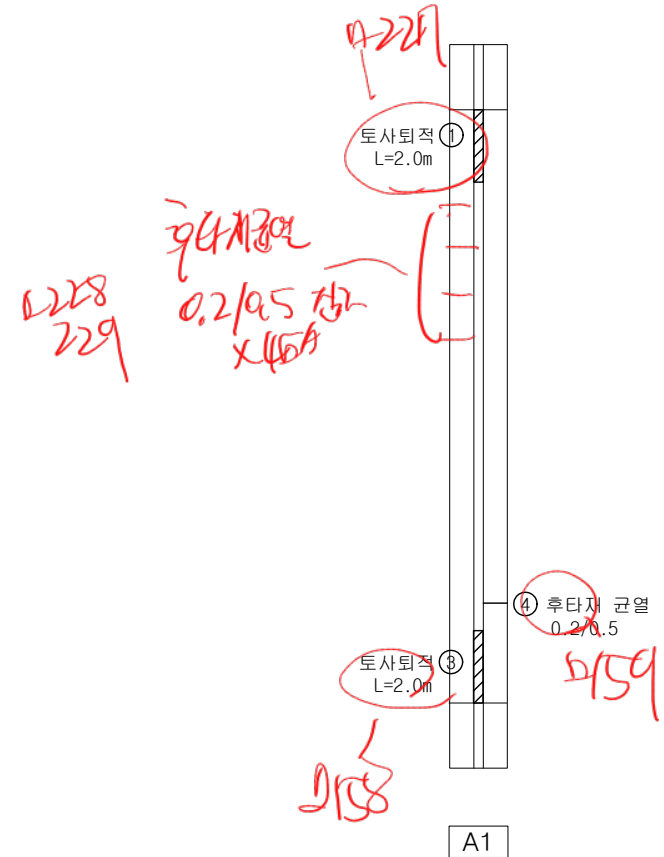
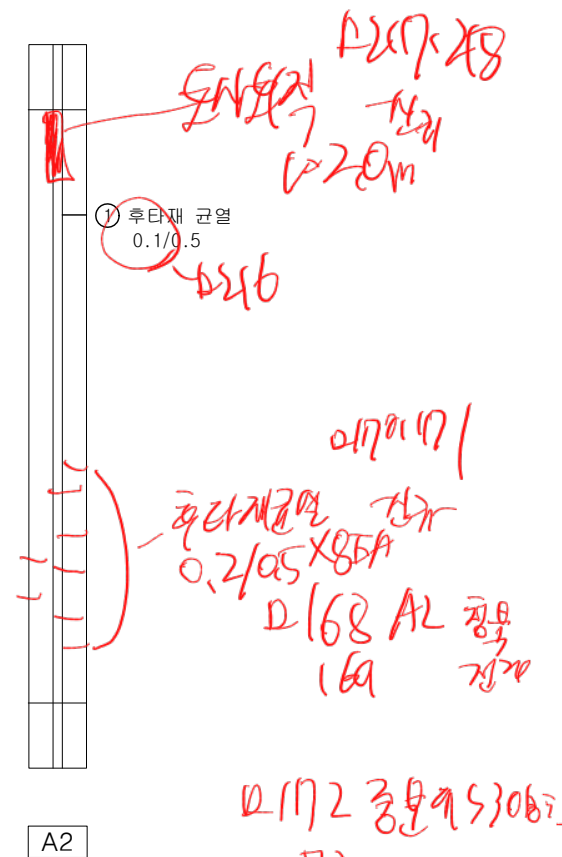
ID :                      대반천교 신축이음부

| 번호 | 구분 | 결함 내용 | 손상규모 | | | | | | 비고 |
|---|---|---|---|---|---|---|---|---|---|
| 1 | 신규 | 토사퇴적 | - | - | 2.0 | 1 | 2.0 | m | - |
| 2 | 신규 | 후타재 균열 | 0.1 | - | 0.5 | 1 | 0.5 | m | - |
| 3 | 신규 | 토사퇴적 | - | - | 2.0 | 1 | 2.0 | m | - |
| 4 | 신규 | 후타재 균열 | 0.2 | - | 0.5 | 1 | 0.5 | m | - |
