# 11. 대반천교

ID :      대반천교 바닥판 상면(S1)

| 범 | 관 열 | 망상균열 | 재료분리 | 용역명 | 서부내륙고속도로 2025년 시설물 정기안전점검 용역(하반기) |
| 레 | 편형/공동 | 바리, 박락/ 파손 | 시공이음/ 층분리 | 시설물명 | 대반천교 |

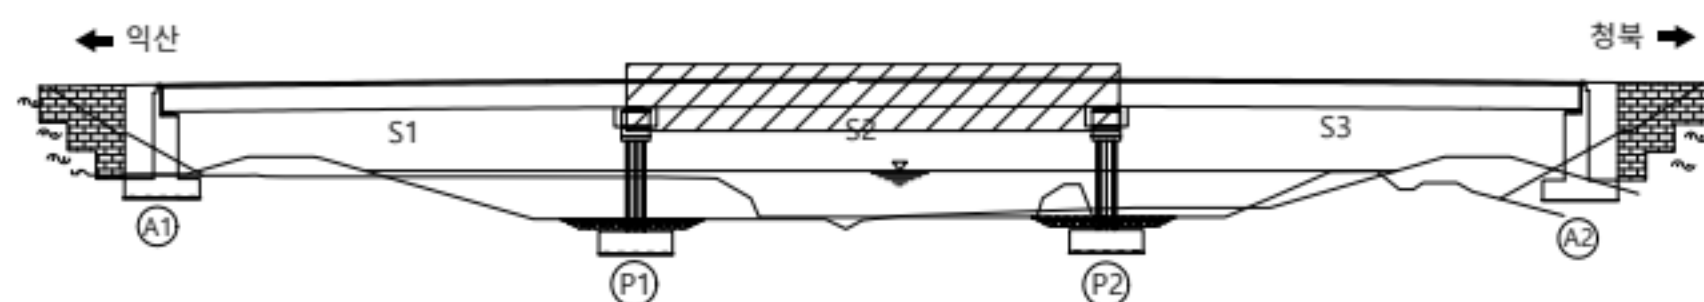
ID : 대반천교 바닥판 상면(S2)

| 번호 | 구분 | 결함내용 | 손상규모 | | | | | | 비고 |
|---|---|---|---|---|---|---|---|---|---|
| 1 | 신규 | 균열부 백태 | 0.1 | - | 0.5 | 1 | 0.5 | m | - |
| 2 | 신규 | 균열부 백태 | 0.3 | - | 0.5 | 1 | 0.5 | m | - |

① 균열부 백태  
0.1/0.5

② 균열부 백태  
0.3/0.5

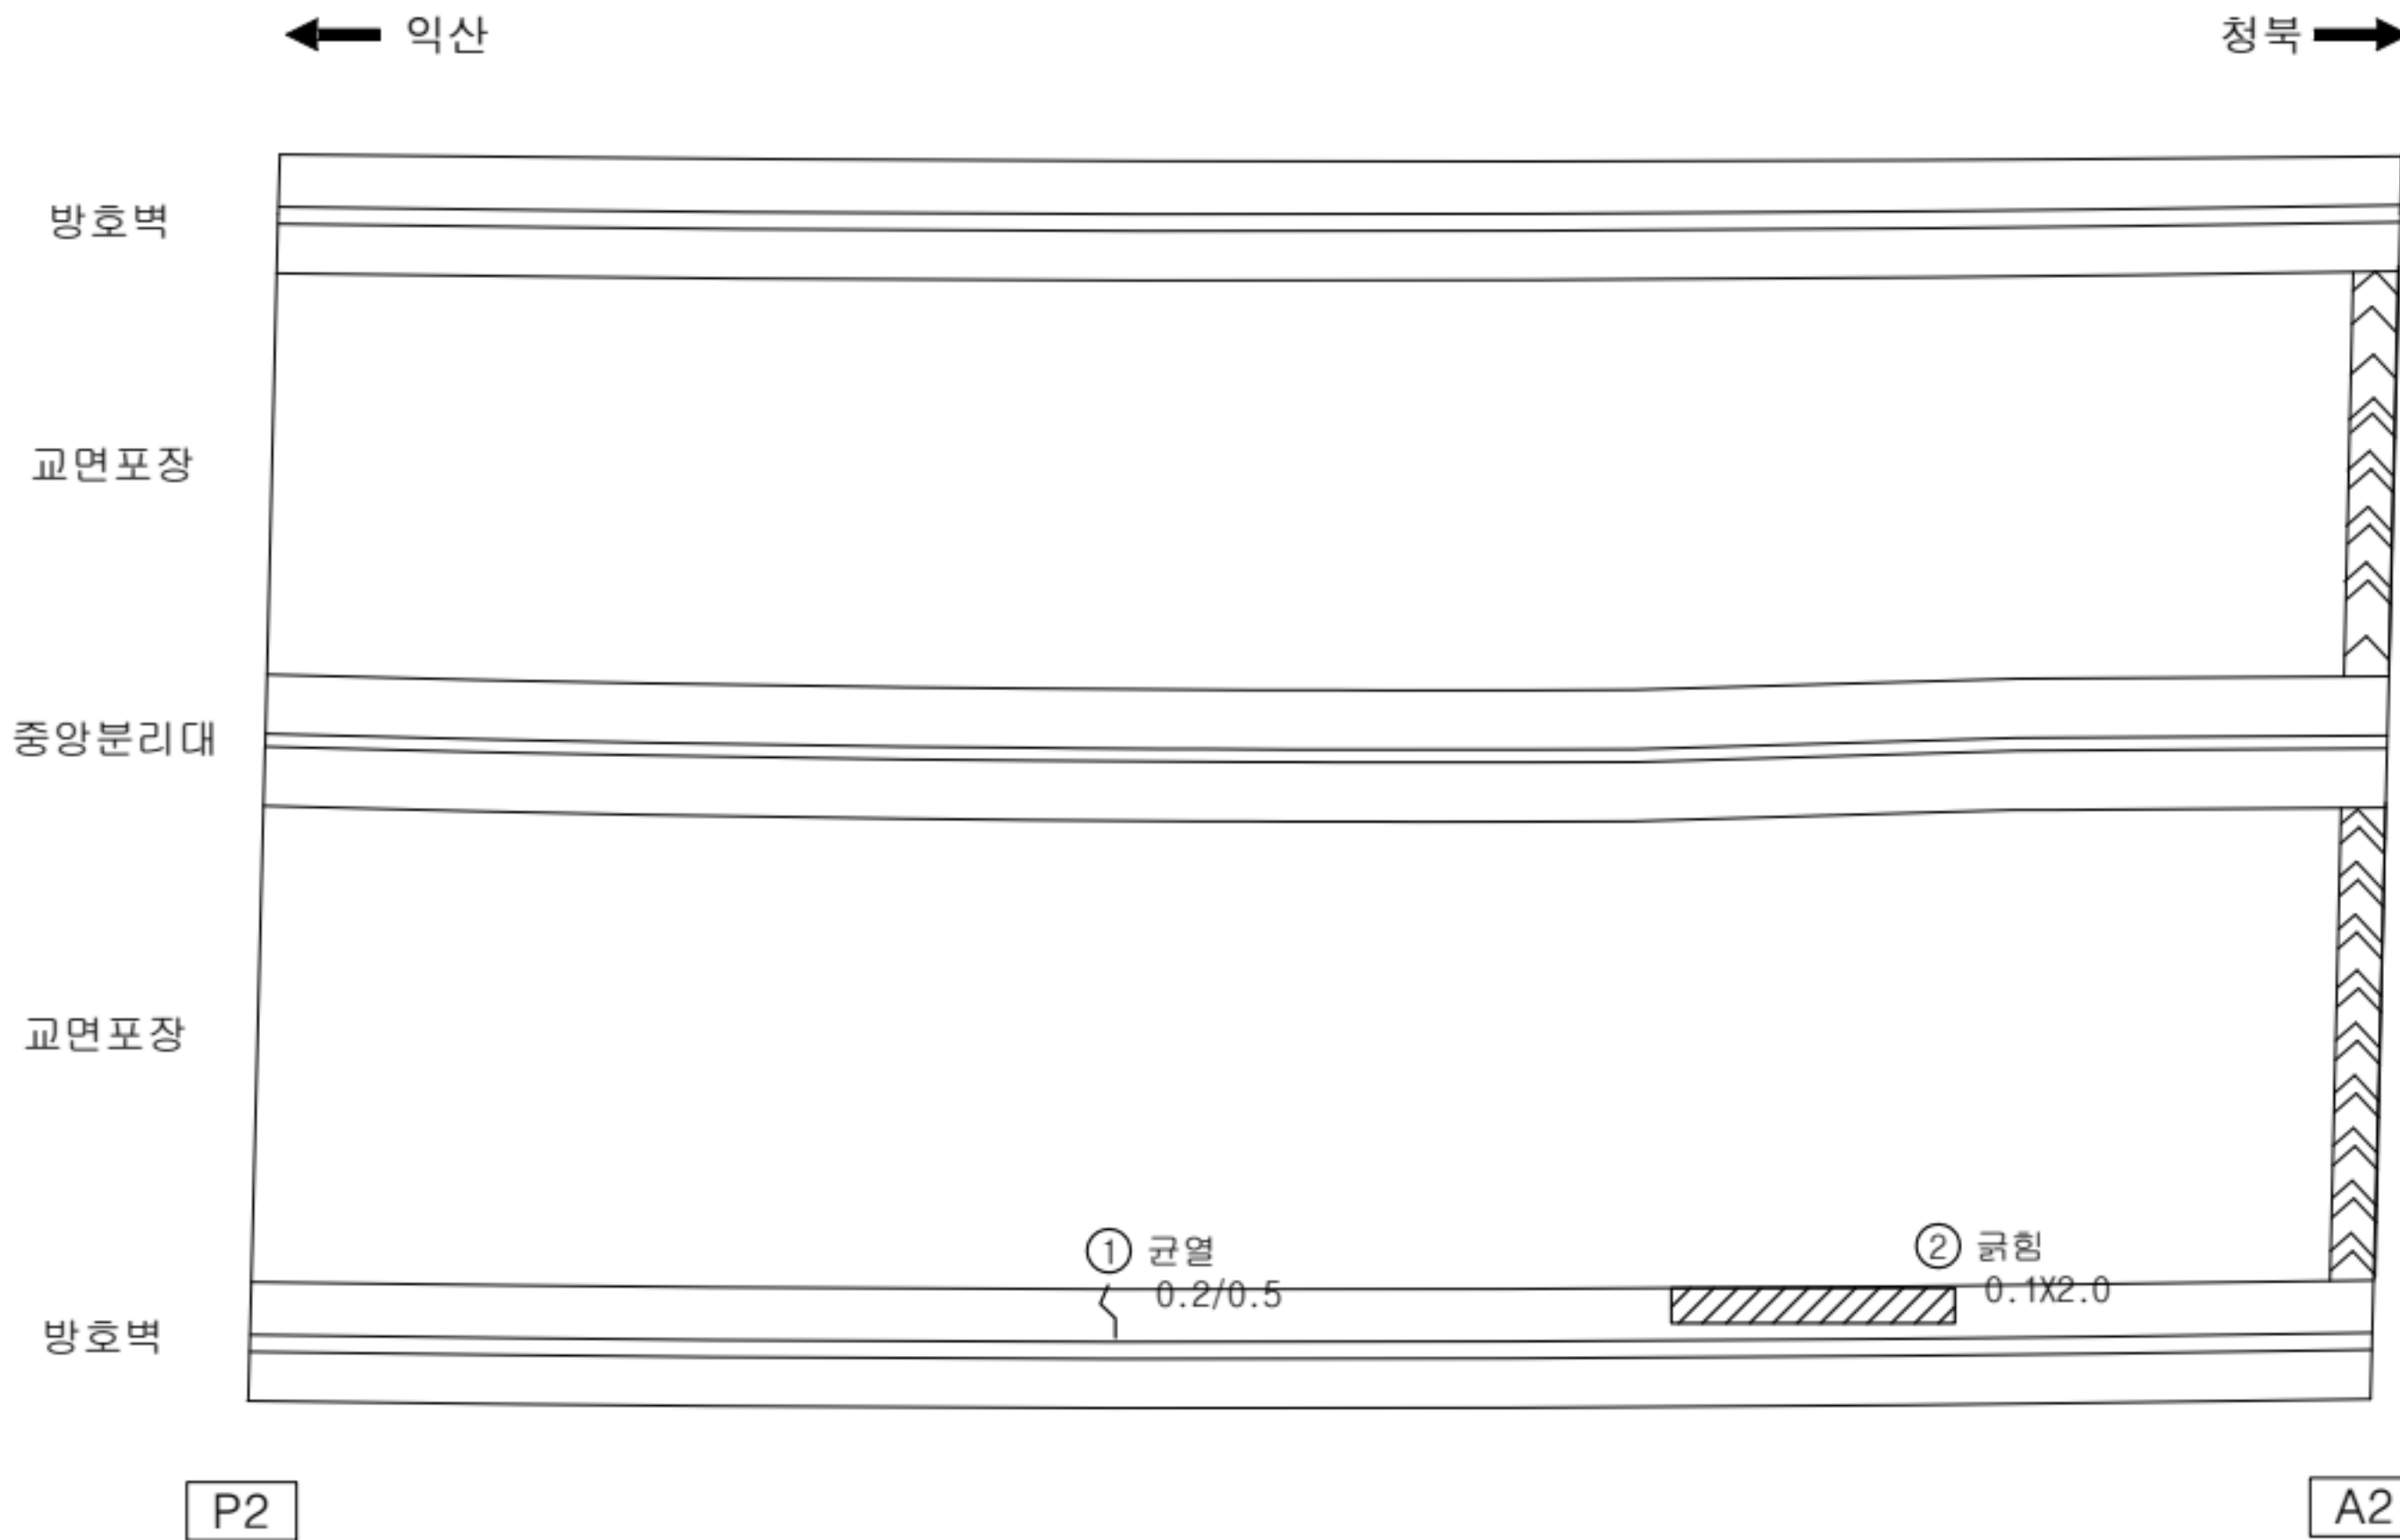
ID :      대반천교 바닥판 상면(S3)

| 번호 | 구분 | 결함 내용 | 손상규모 | | | | | | 비고 |
|---|---|---|---|---|---|---|---|---|---|
| 1 | 신규 | 균열 | 0.2 | - | 0.5 | 1 | 0.5 | m | - |
| 2 | 신규 | 긁힘 | - | 0.1 | 2.0 | 1 | 0.2 | m² | - |

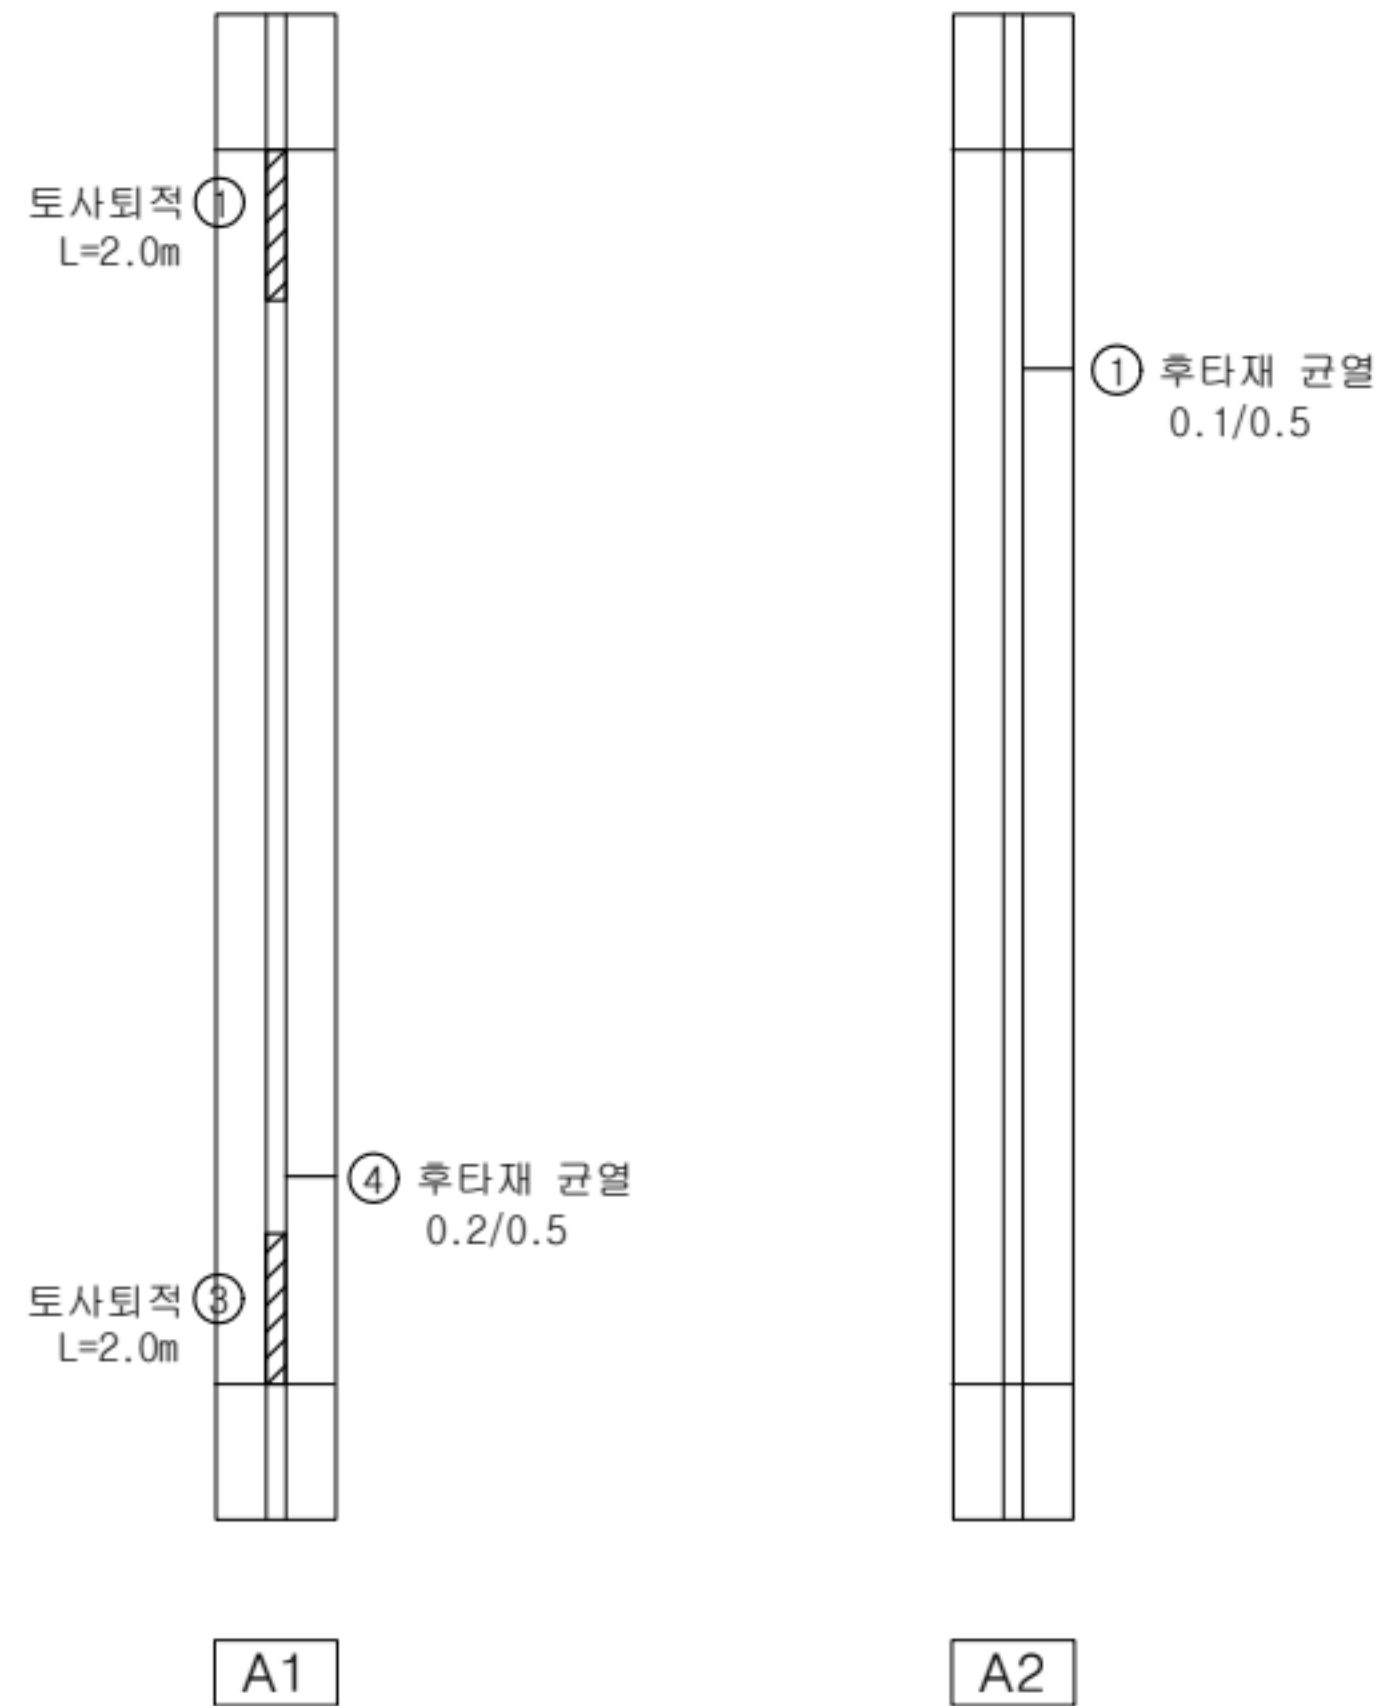
ID :                      대반천교 신축이음부

| 번호 | 구분 | 결함내용 | 손상규모 | | | | | | 비고 |
|---|---|---|---|---|---|---|---|---|---|
| 1 | 신규 | 토사퇴적 | - | - | 2.0 | 1 | 2.0 | m | - |
| 2 | 신규 | 후타재 균열 | 0.1 | - | 0.5 | 1 | 0.5 | m | - |
| 3 | 신규 | 토사퇴적 | - | - | 2.0 | 1 | 2.0 | m | - |
| 4 | 신규 | 후타재 균열 | 0.2 | - | 0.5 | 1 | 0.5 | m | - |

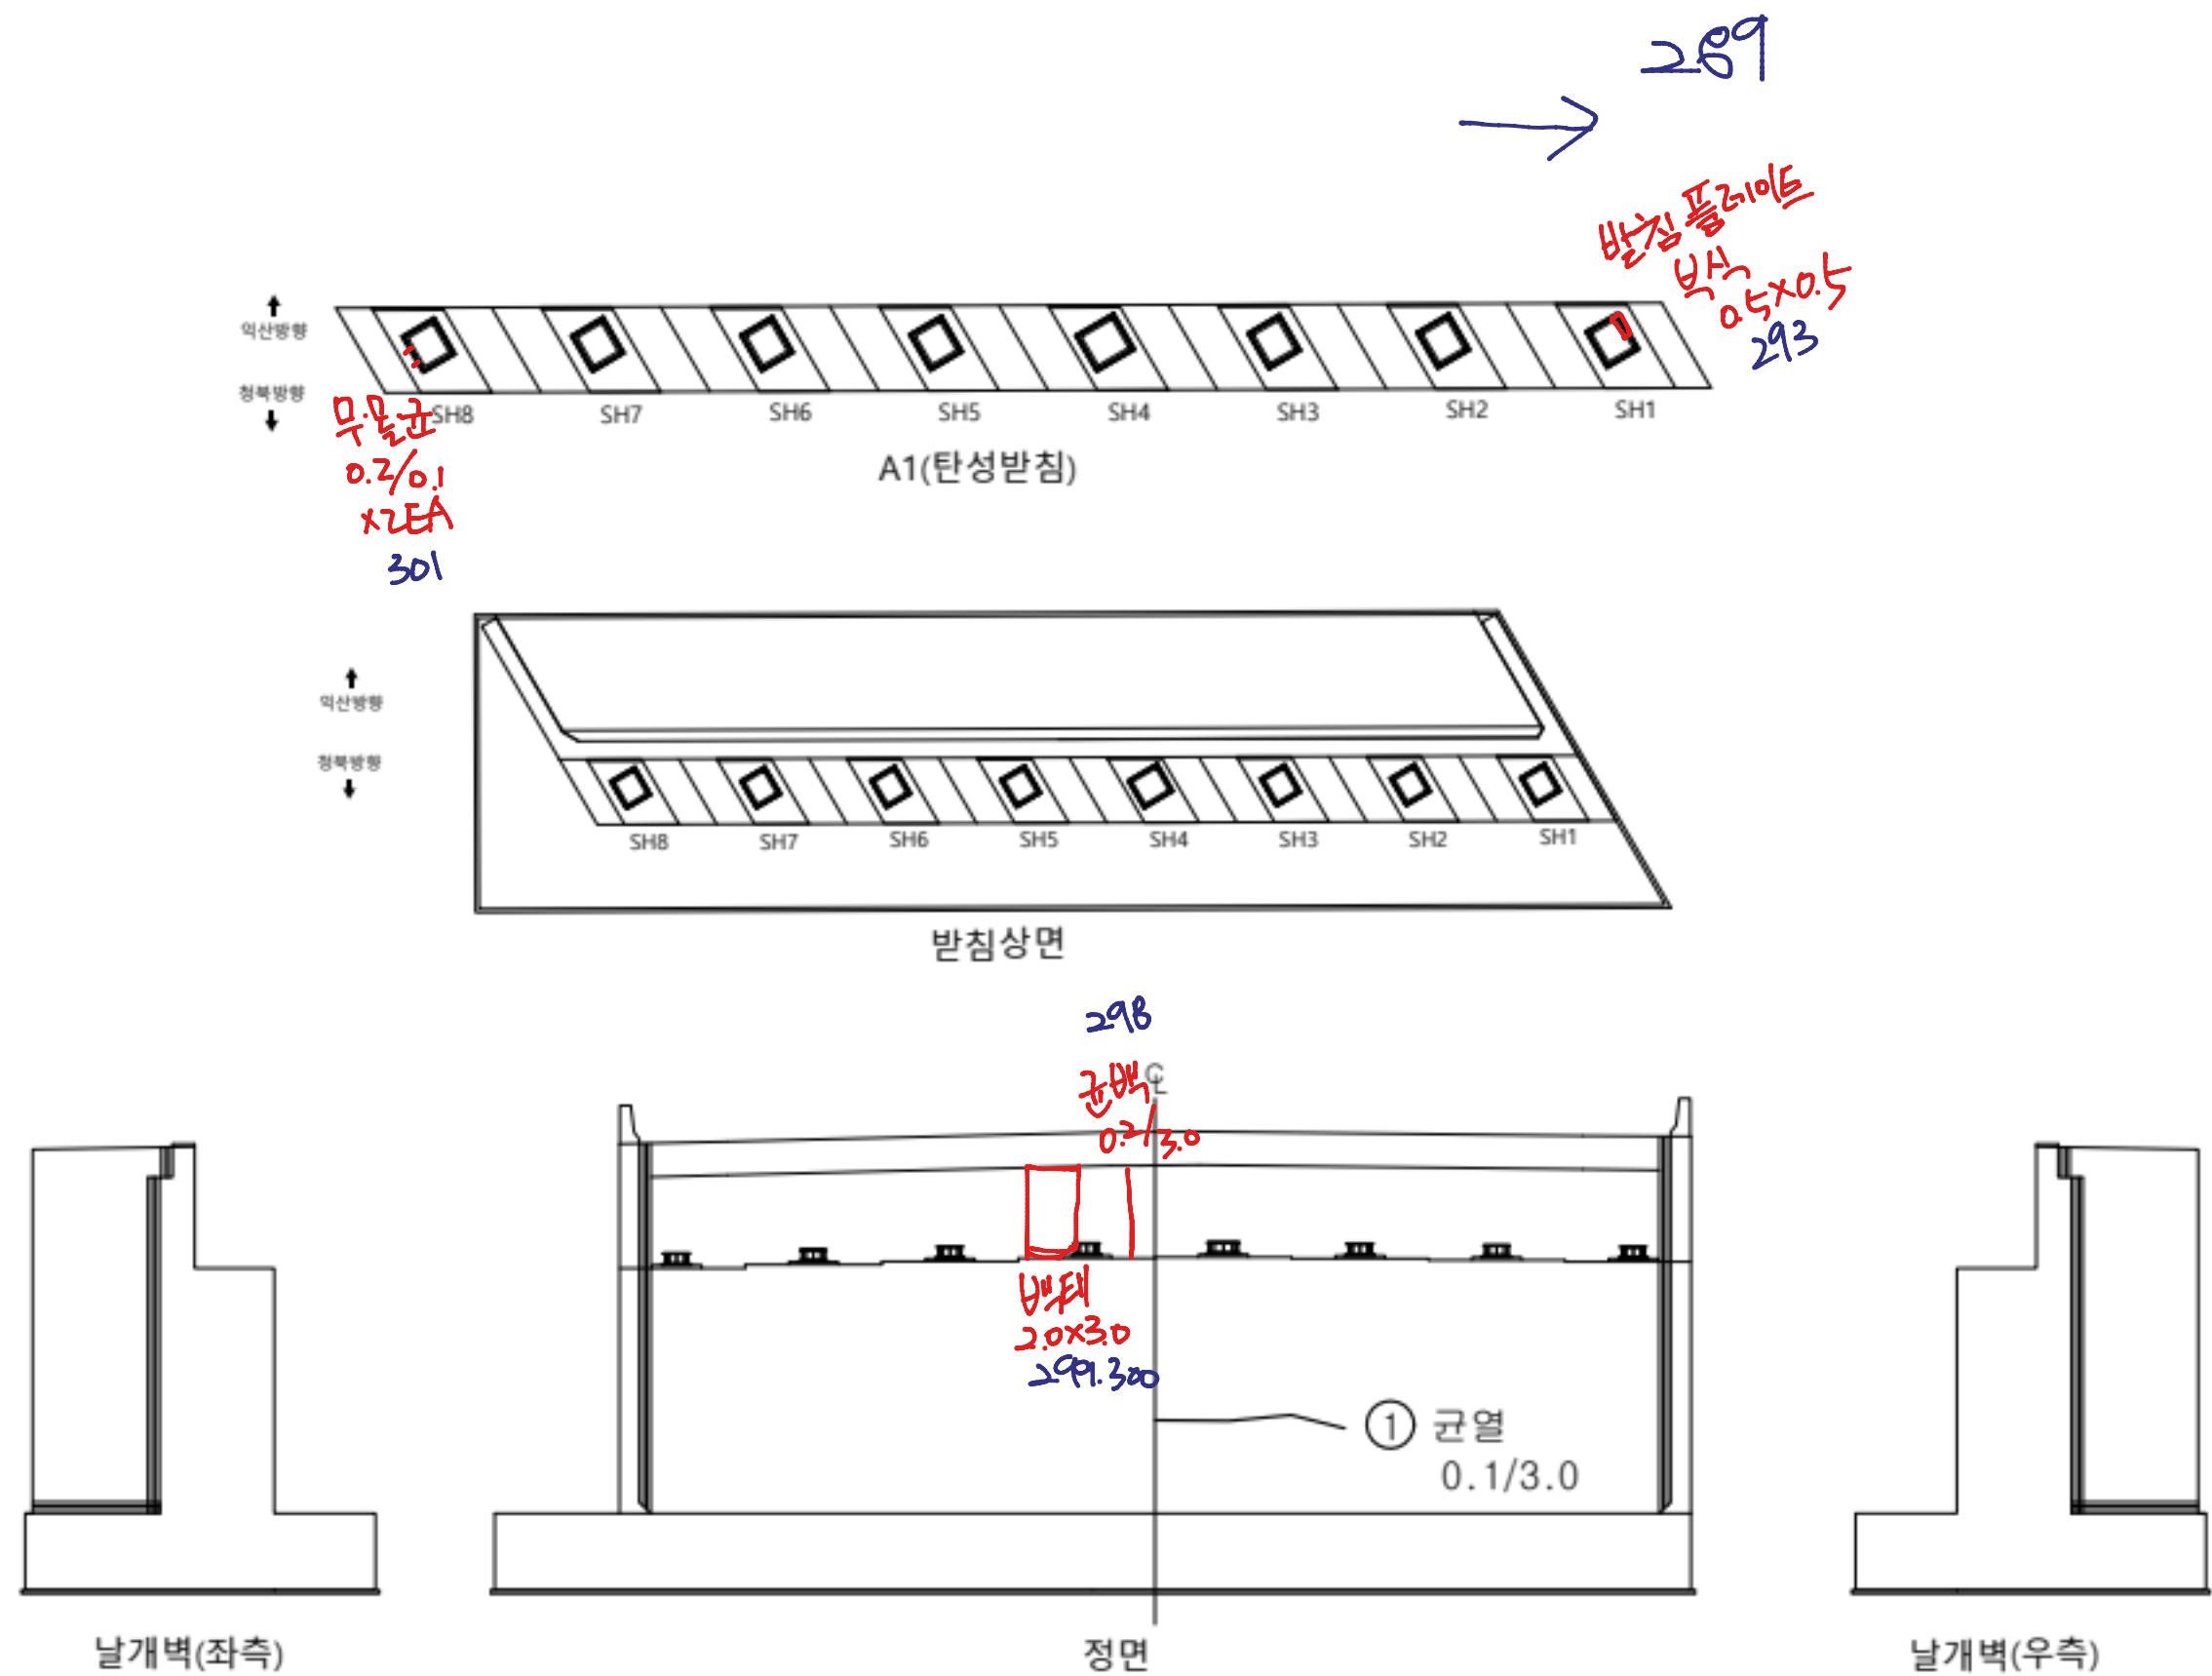
ID :                      대반천교 교대(A1)

| 손상 현황 표 | | | | | | | | | |
|---|---|---|---|---|---|---|---|---|---|
| 1 | 신규 | 균열 | 0.1 | - | 3.0 | 1 | 3.0 | m | - |
