## 12. 대양1교

| 용역명 | 서부내륙고속도로 2025년 시설물 정기안전점검 용역(하반기) |

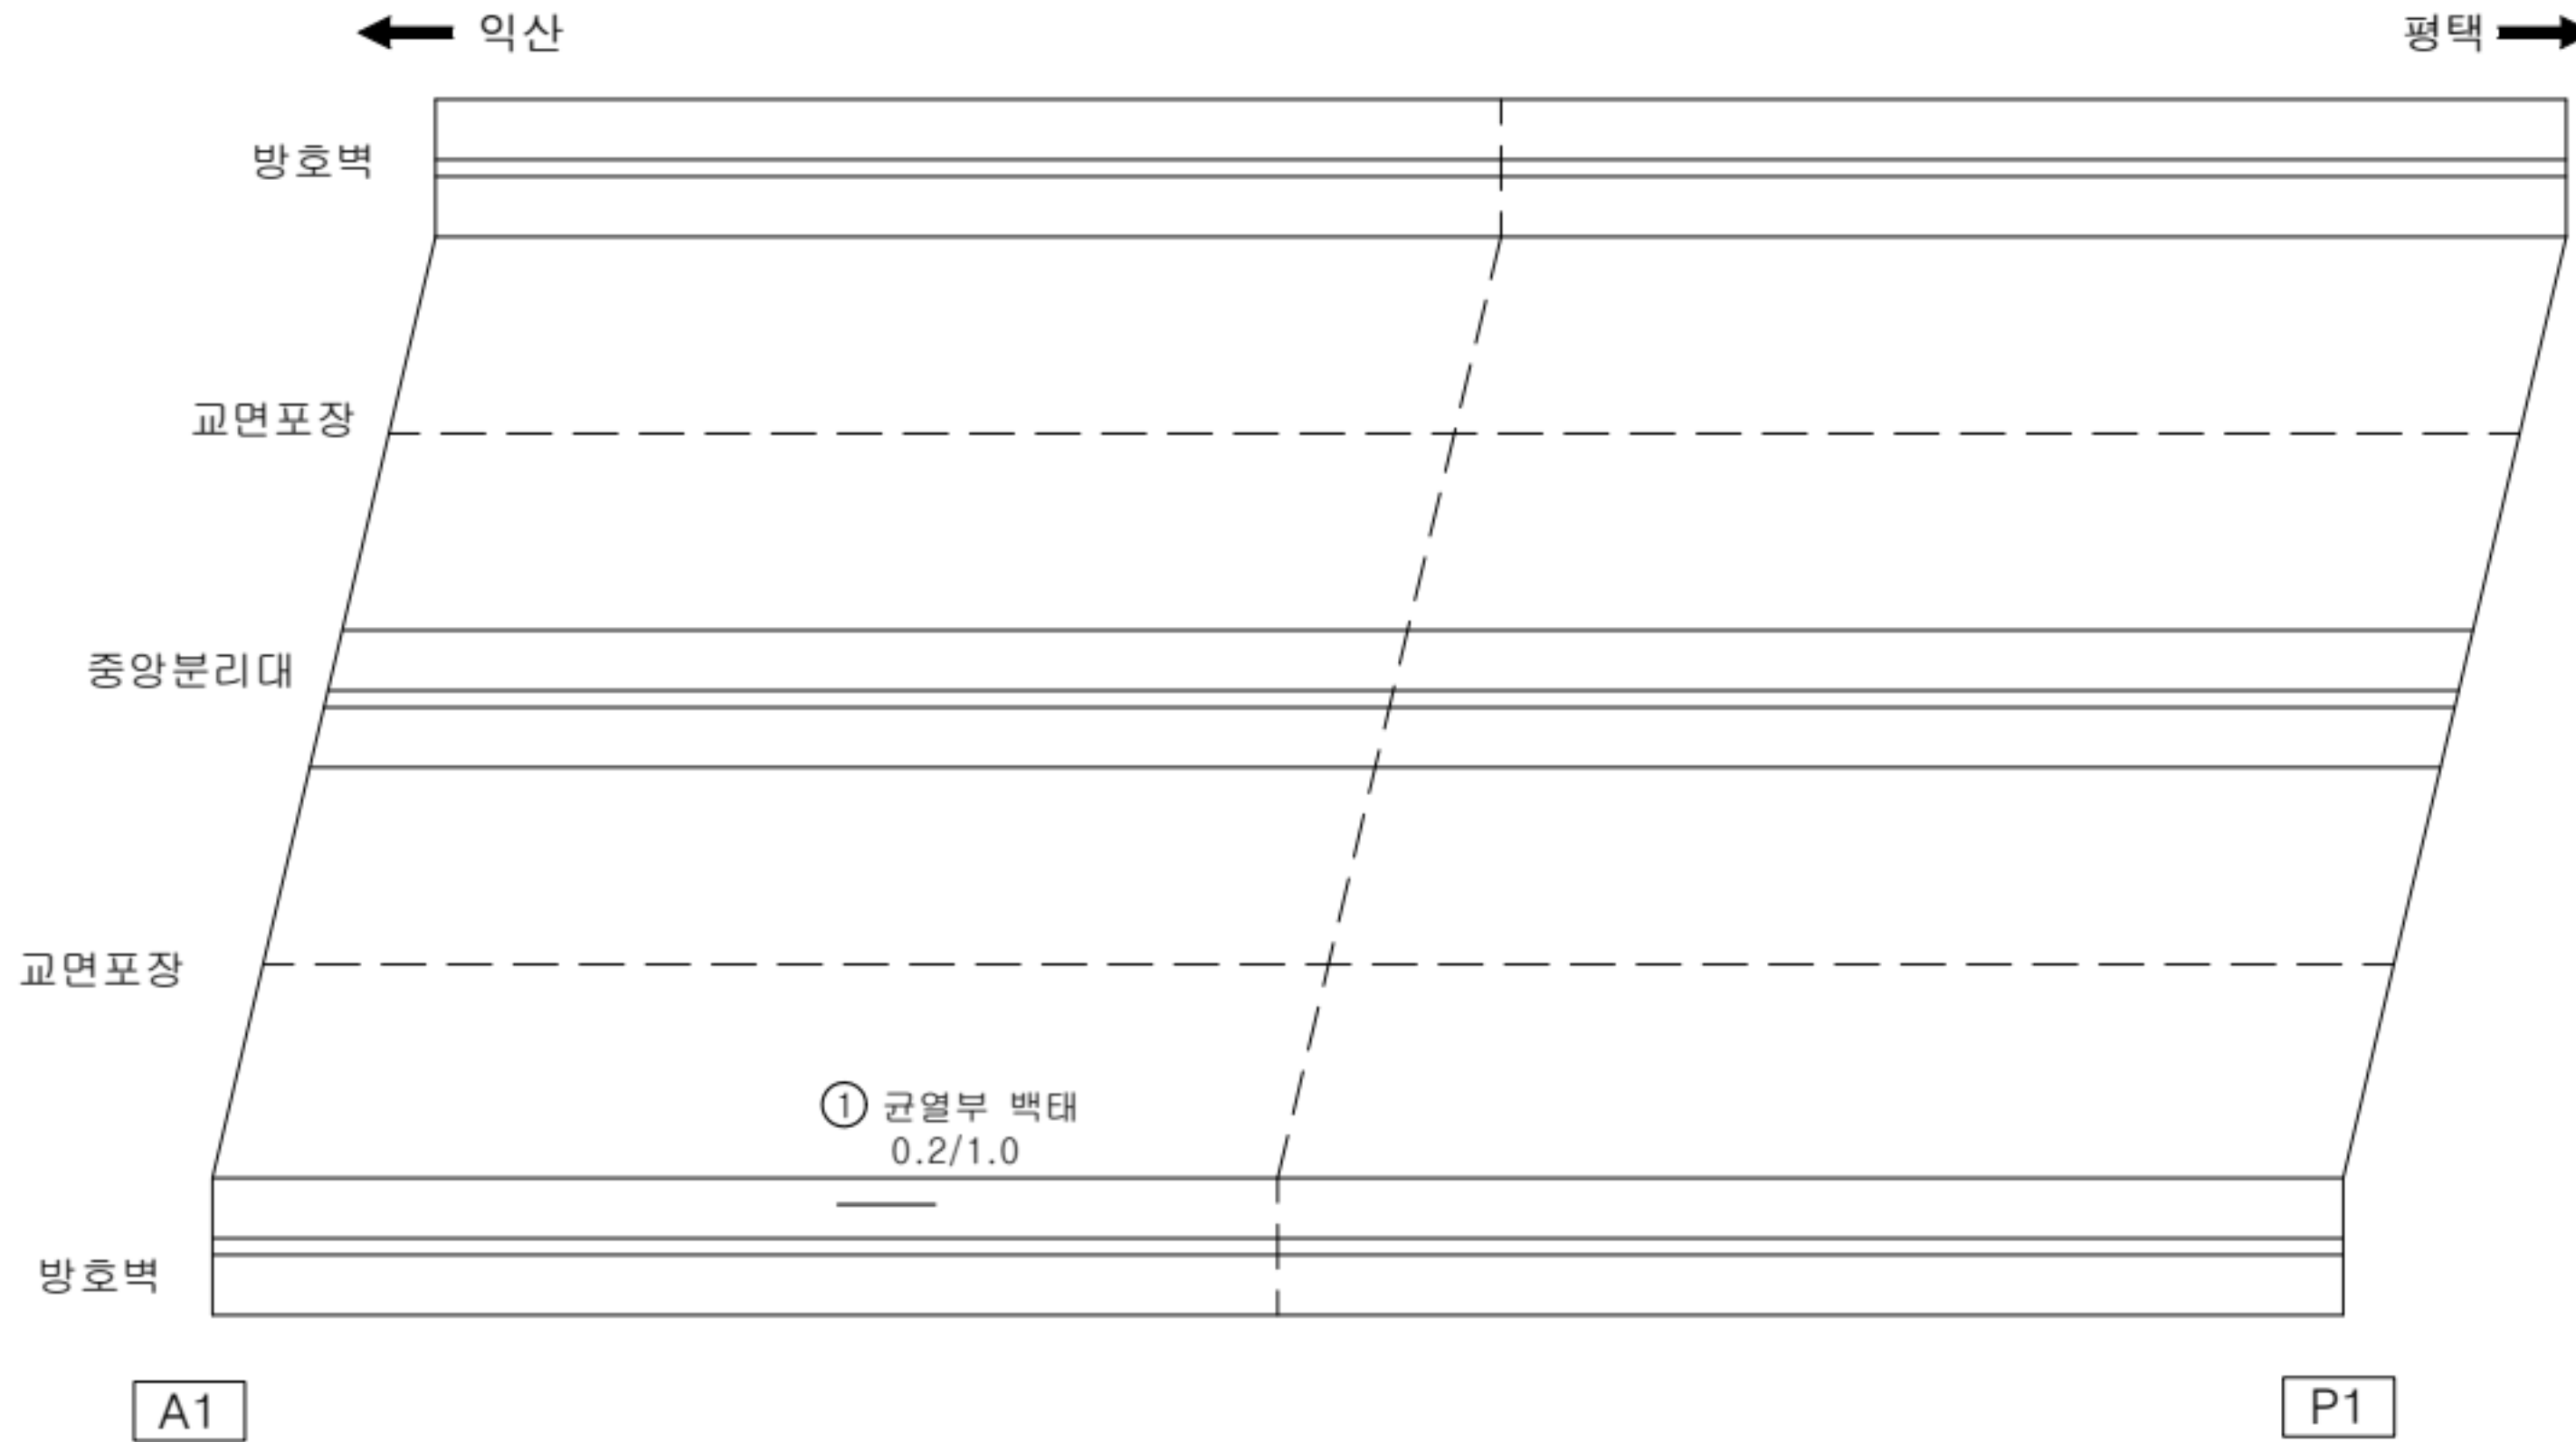
ID : 대양1교 바닥판 상면(S1)

| 번호 | 구분 | 결함 내용 | 손상규모 | | | | | | 비고 |
|---|---|---|---|---|---|---|---|---|---|
| 1 | 신규 | 균열부 백태 | 0.2 | - | 1.0 | 1 | 1.0 | m | - |

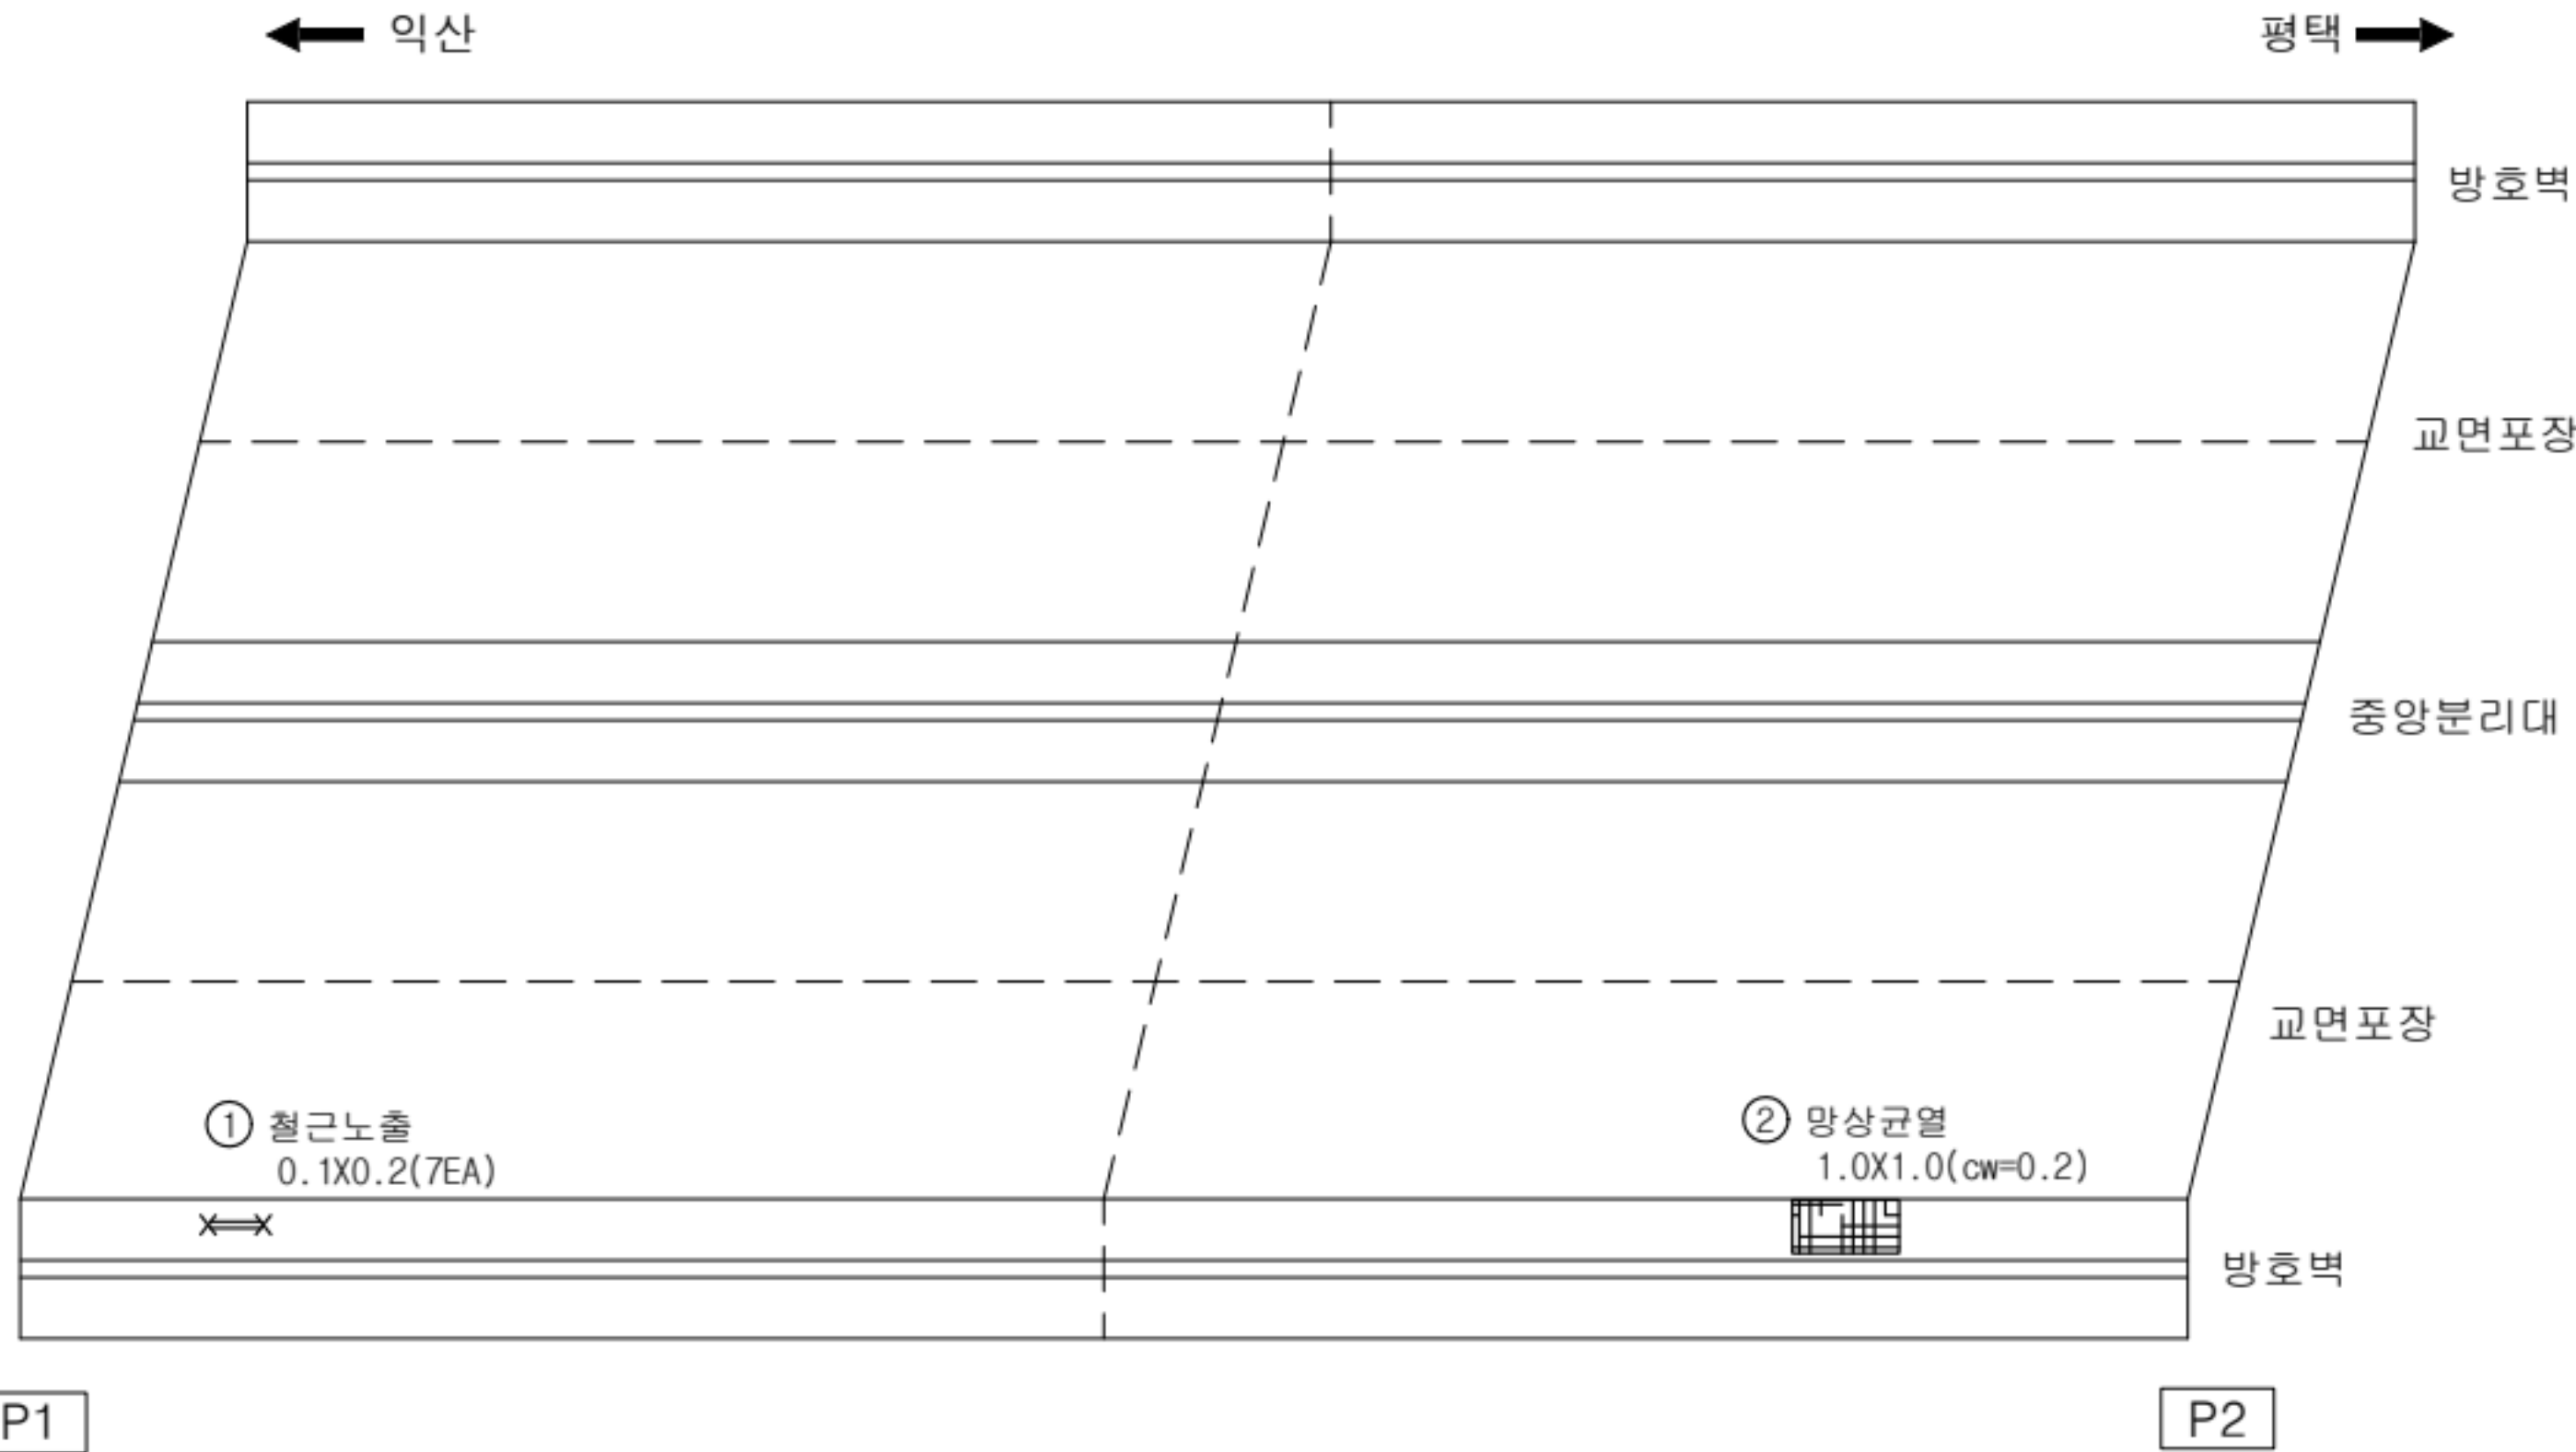
ID : 대양1교 바닥판 상면(S2)

| 번호 | 구분 | 결함 내용 | 손상규모 | | | | | | 비고 |
|---|---|---|---|---|---|---|---|---|---|
| 1 | 신규 | 철근노출 | - | 0.1 | 0.2 | 7 | 0.14 | m² | - |
| 2 | 신규 | 망상균열 | 0.2 | 1.0 | 1.0 | 1 | 1.00 | m² | - |

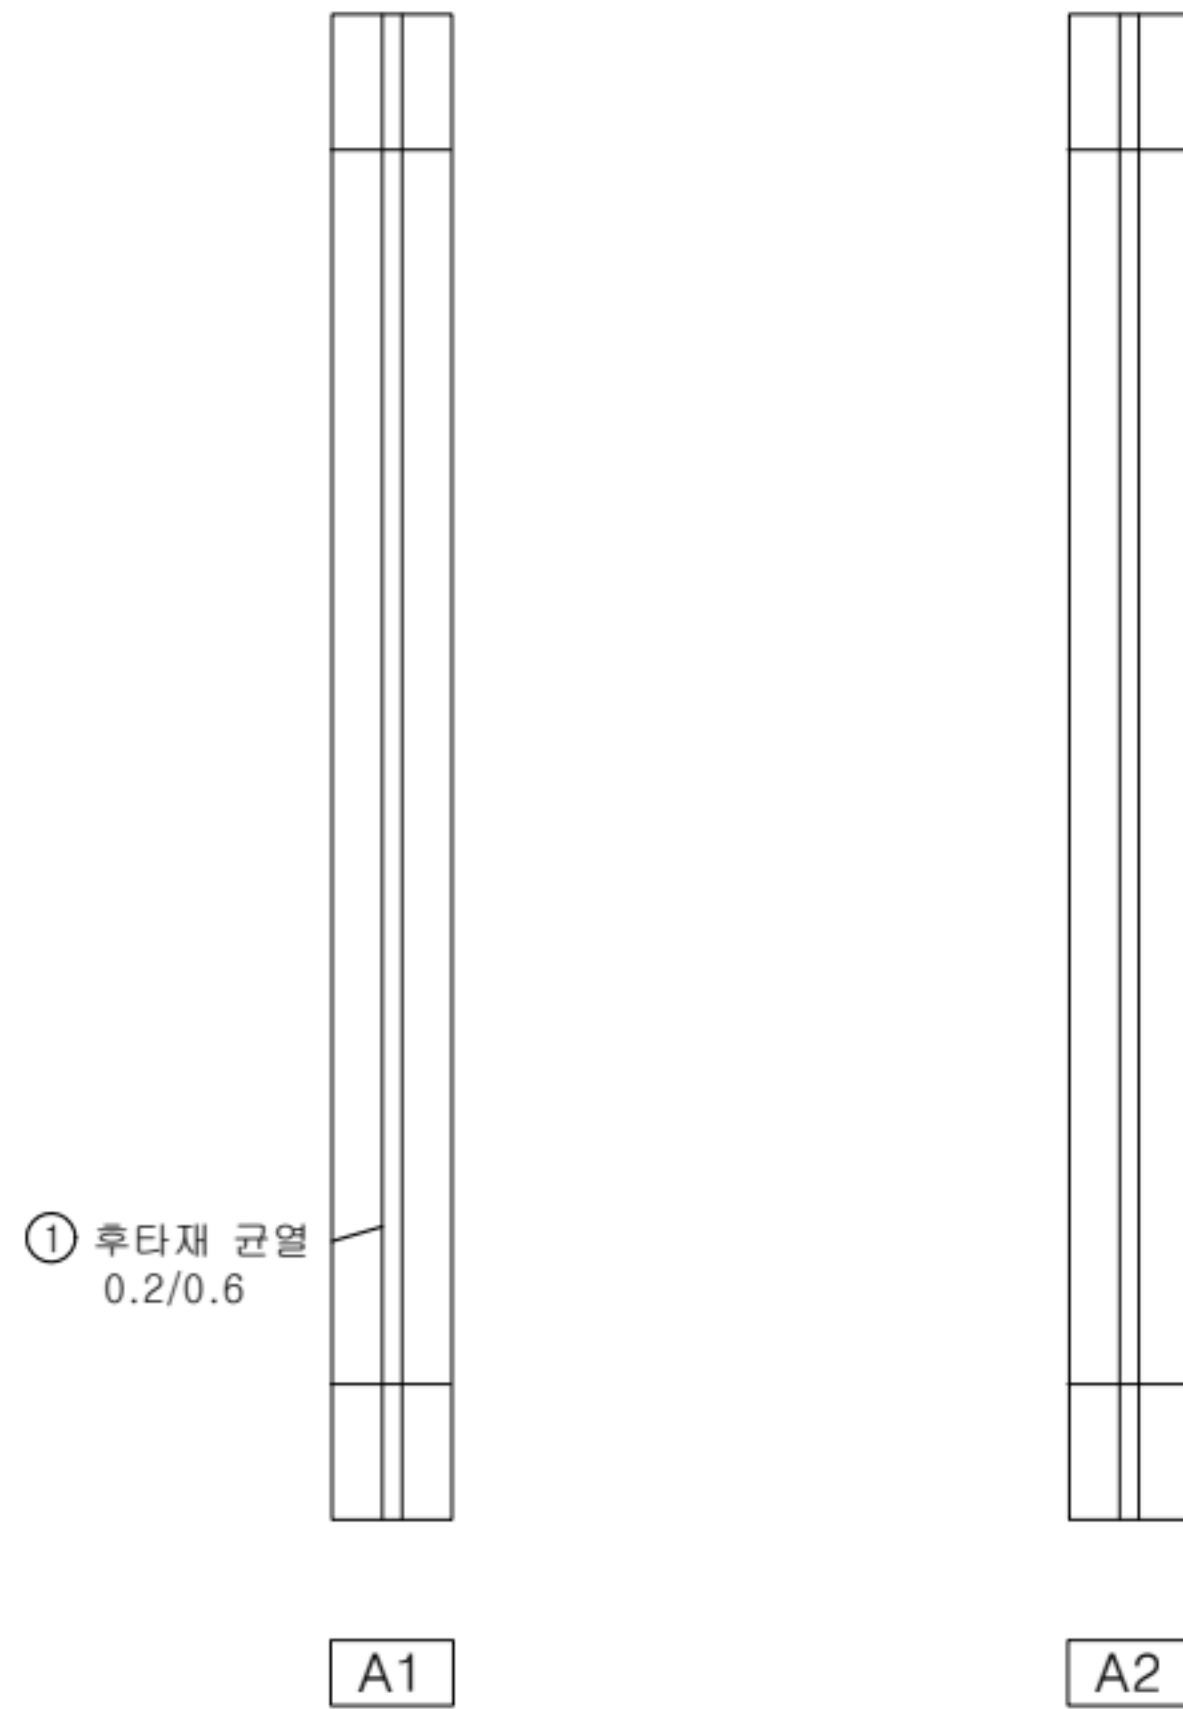
ID :대양1교 신축이음부

| 번호 | 구분 | 결함 내용 | 손상규모 | | | | | | 비고 |
|---|---|---|---|---|---|---|---|---|---|
| 1 | 신규 | 후타재 균열 | 0.2 | - | 0.6 | 1 | 0.6 | m | - |

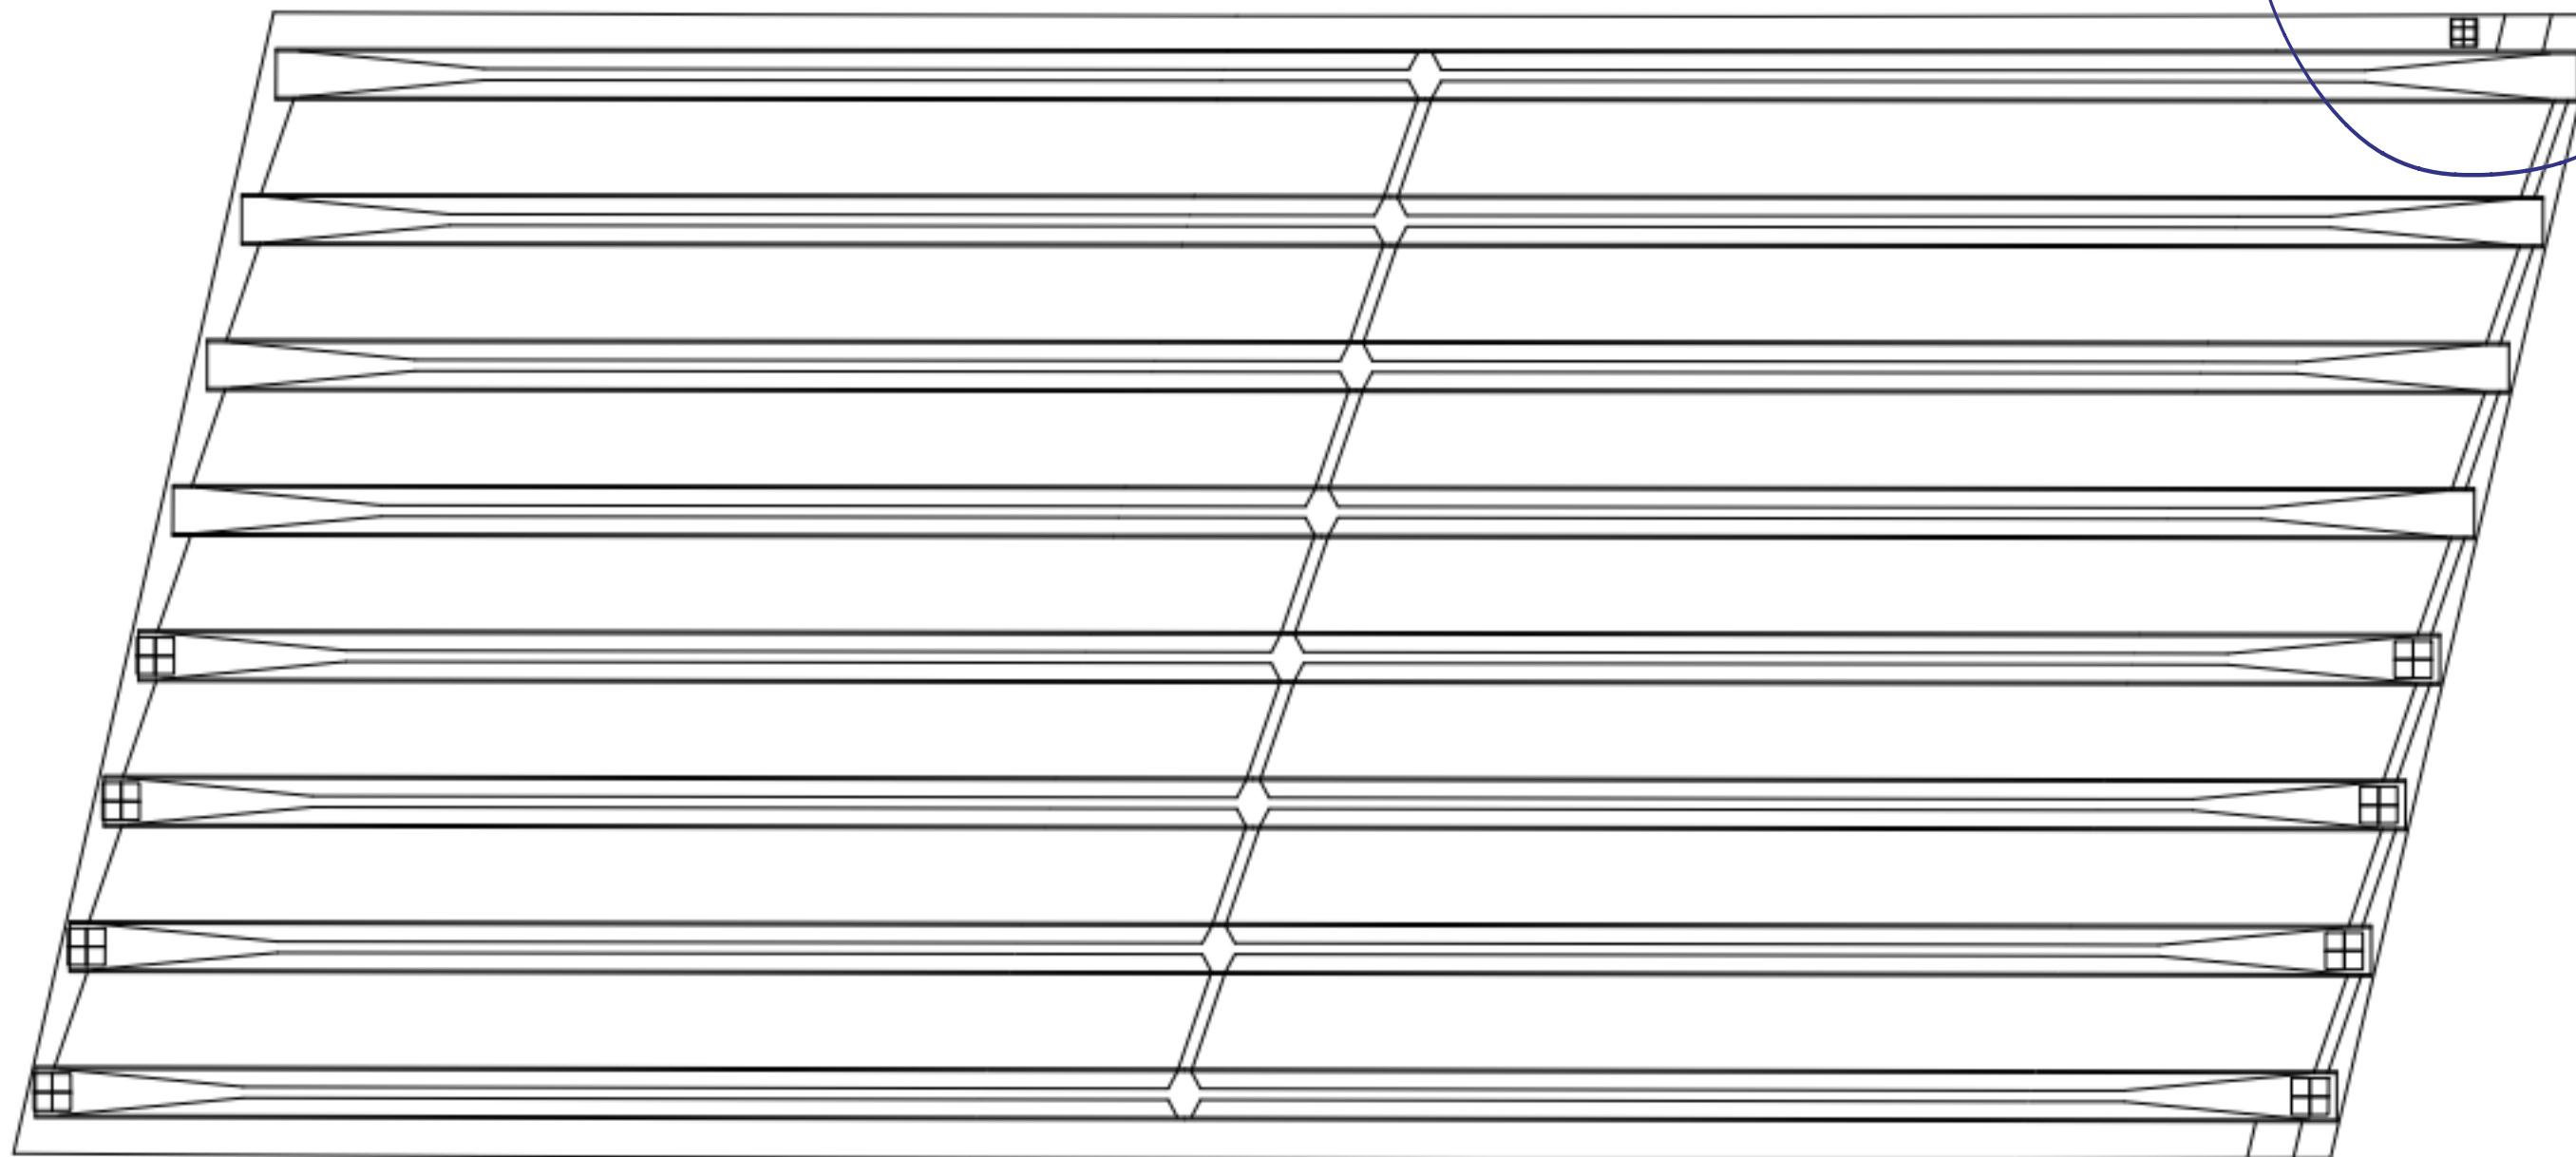
ID : 대양1교 바닥판 하면(S2)

| 번호 | 구분 | 결함 내용 | 손상규모 | | | | | | 비고 |
|---|---|---|---|---|---|---|---|---|---|
| 1 | 신규 | 콘크리트 박락 | - | 0.5 | 0.3 | 1 | 0.15 | m² | - |

① 콘크리트 박락  
0.5X0.3

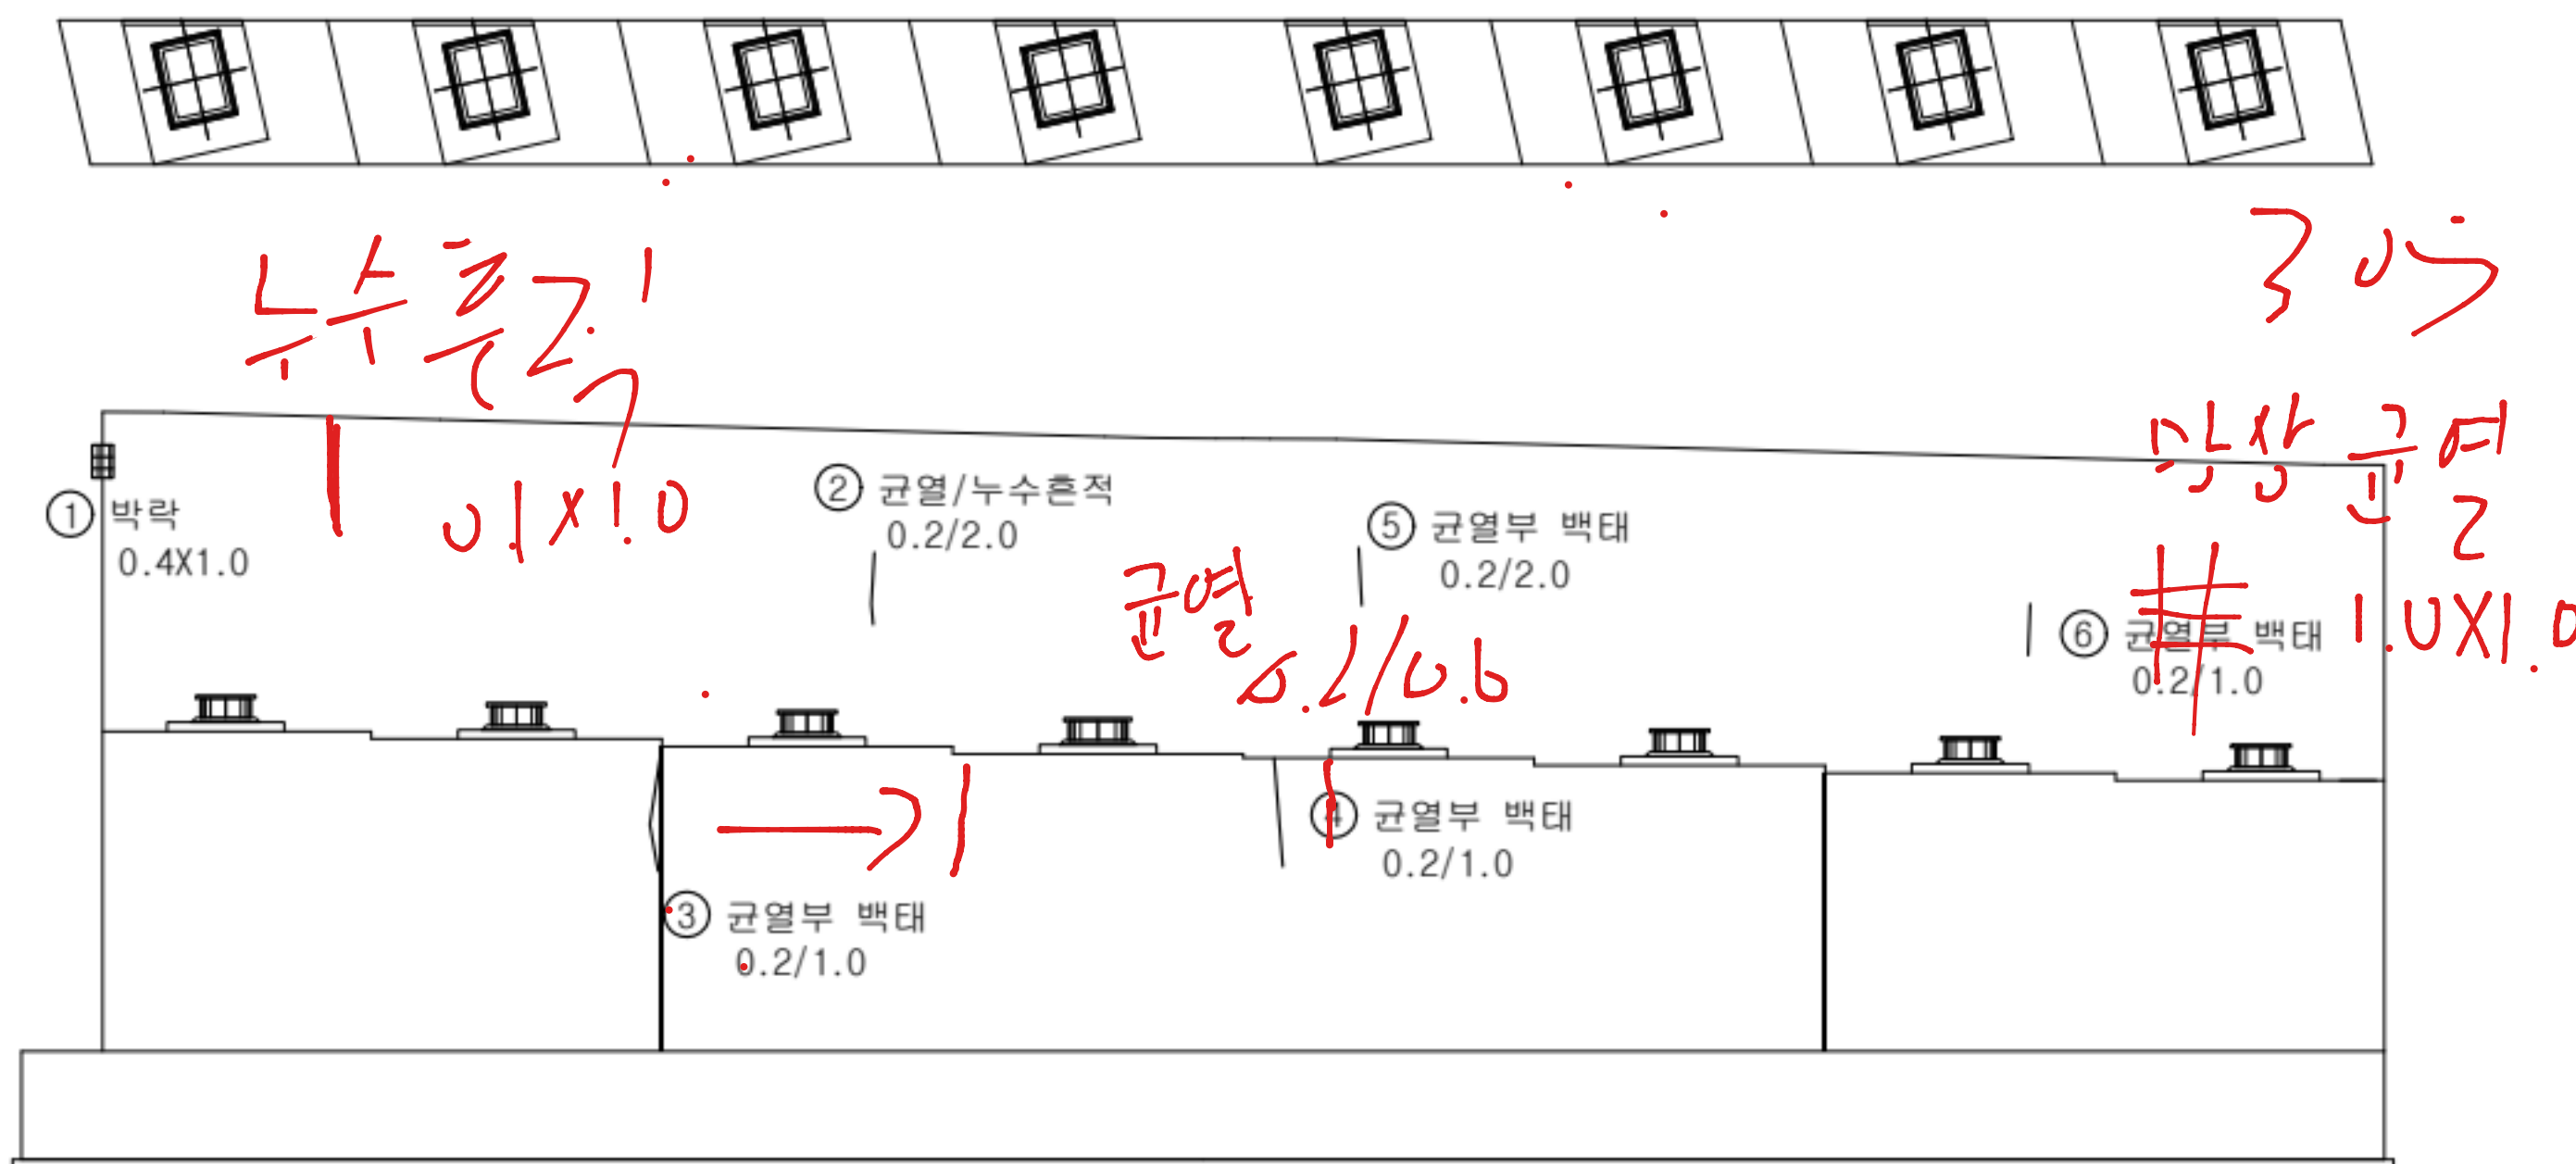
ID : 대양1교 교대(A1) H

| 번호 | 구분 | 결함내용 | 손상규모 | | | | | | 비고 |
|---|---|---|---|---|---|---|---|---|---|
| 1 | 신규 | 박락 | - | 0.4 | 1.0 | 1 | 0.4 | m' | - |
| 2 | 신규 | 균열/누수흔적 | 0.2 | - | 2.0 | 1 | 2.0 | m | - |
| 3 | 신규 | 균열부 백태 | 0.2 | - | 1.0 | 1 | 1.0 | m | - |
| 4 | 신규 | 균열부 백태 | 0.2 | - | 1.0 | 1 | 1.0 | m | - |
| 5 | 신규 | 균열부 백태 | 0.2 | - | 2.0 | 1 | 2.0 | m | - |
| 6 | 신규 | 균열부 백태 | 0.2 | - | 1.0 | 1 | 1.0 | m | - |

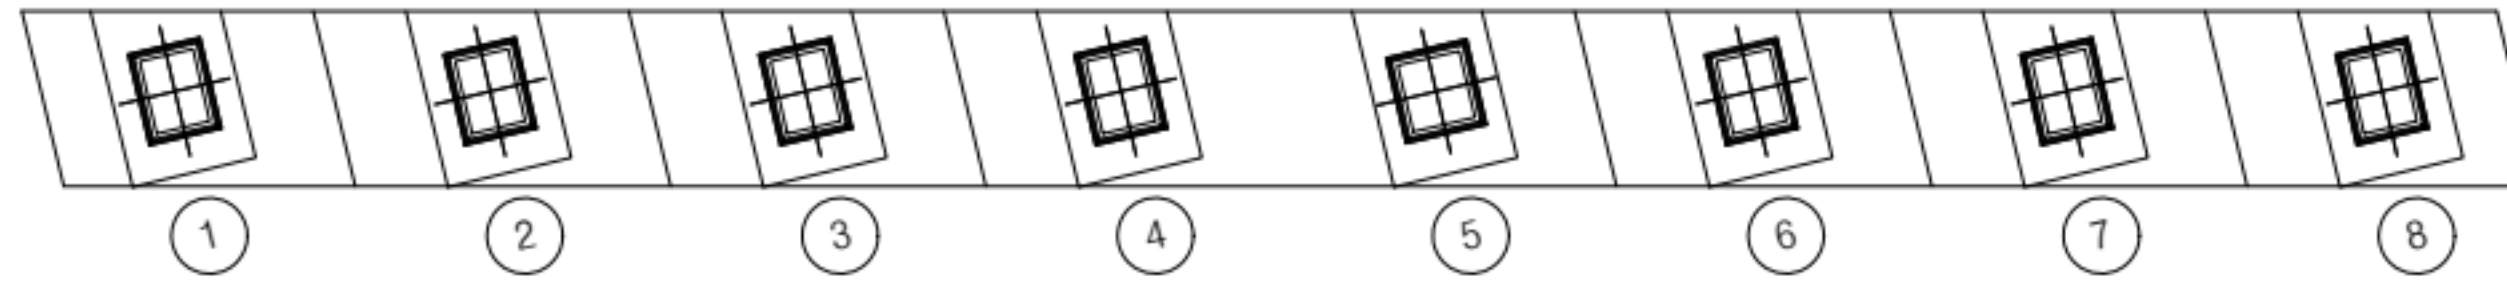
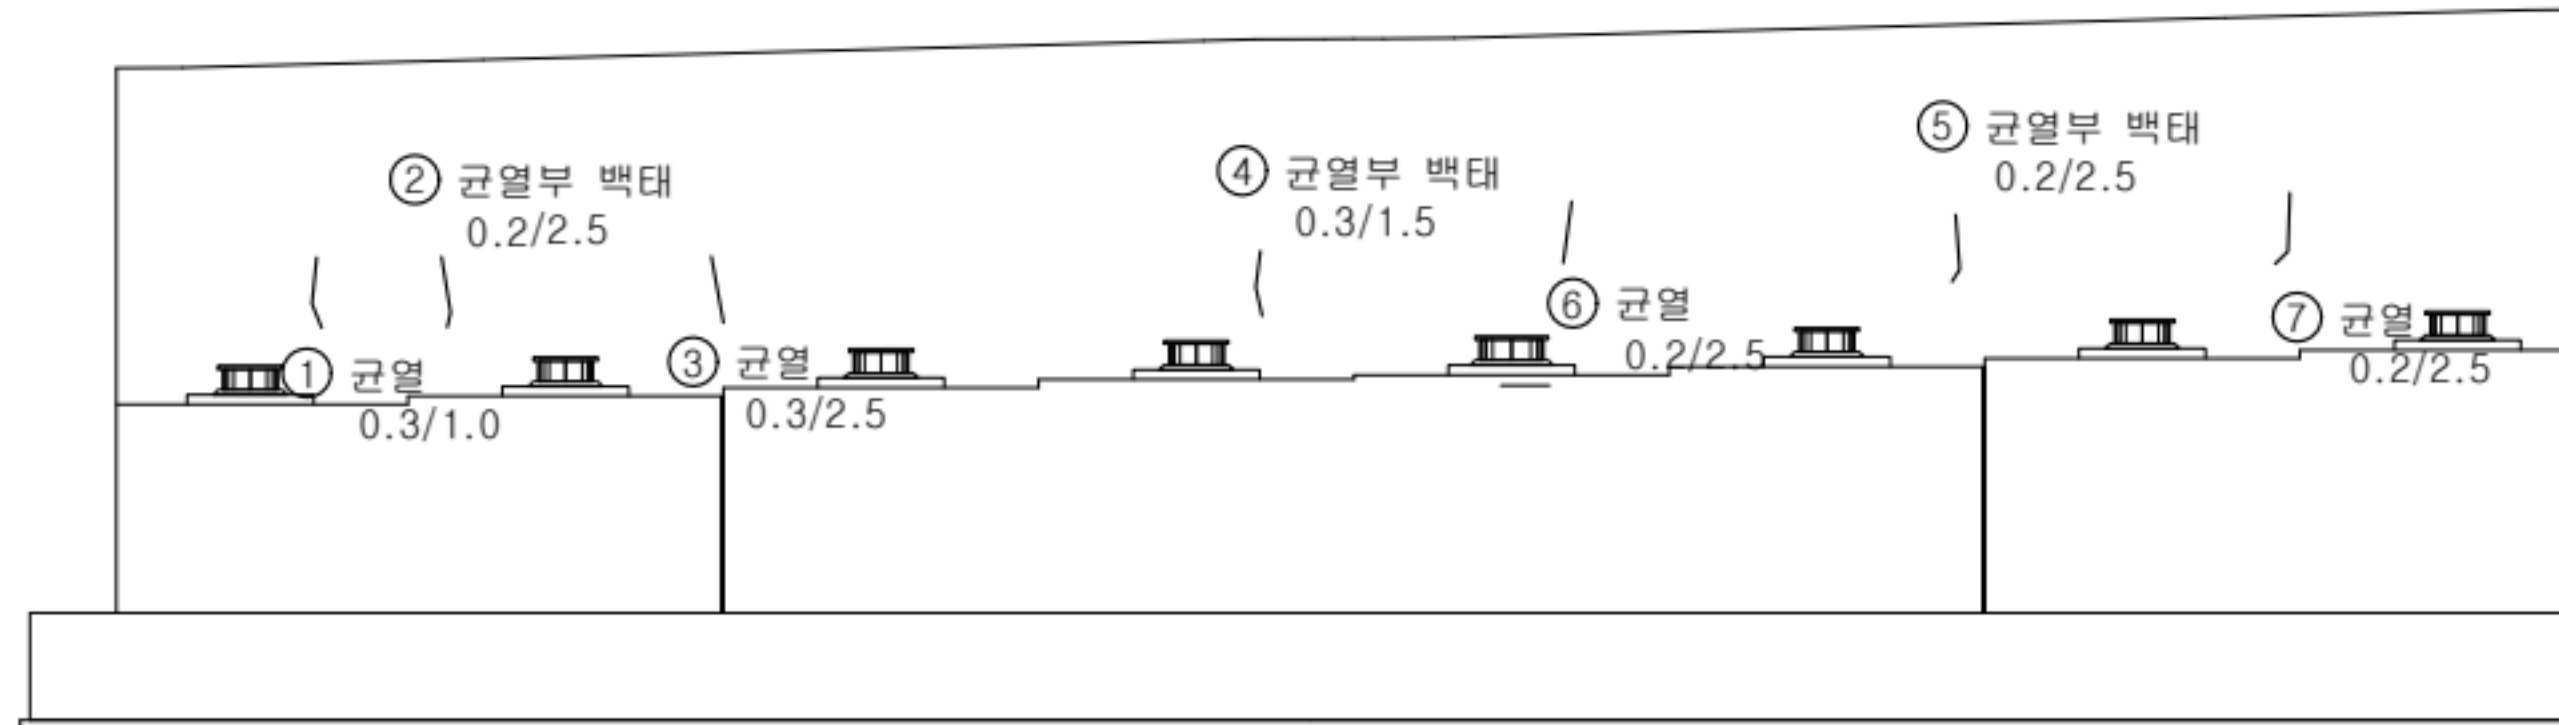
ID : 대양1교 교대(A2)

| 번호 | 구분 | 결함 내용 | 손상규모 | | | | | | 비고 |
|---|---|---|---|---|---|---|---|---|---|
| 1 | 신규 | 균열 | 0.3 | - | 1.0 | 1 | 1.0 | m | - |
| 2 | 신규 | 균열부 백태 | 0.2 | - | 2.5 | 1 | 2.5 | m | - |
| 3 | 신규 | 균열 | 0.3 | - | 2.5 | 1 | 2.5 | m | - |
| 4 | 신규 | 균열부 백태 | 0.3 | - | 1.5 | 1 | 1.5 | m | - |
| 5 | 신규 | 균열부 백태 | 0.2 | - | 2.5 | 1 | 2.5 | m | - |
| 6 | 신규 | 균열 | 0.2 | - | 2.5 | 1 | 2.5 | m | - |
| 7 | 신규 | 균열 | 0.2 | - | 2.5 | 1 | 2.5 | m | - |

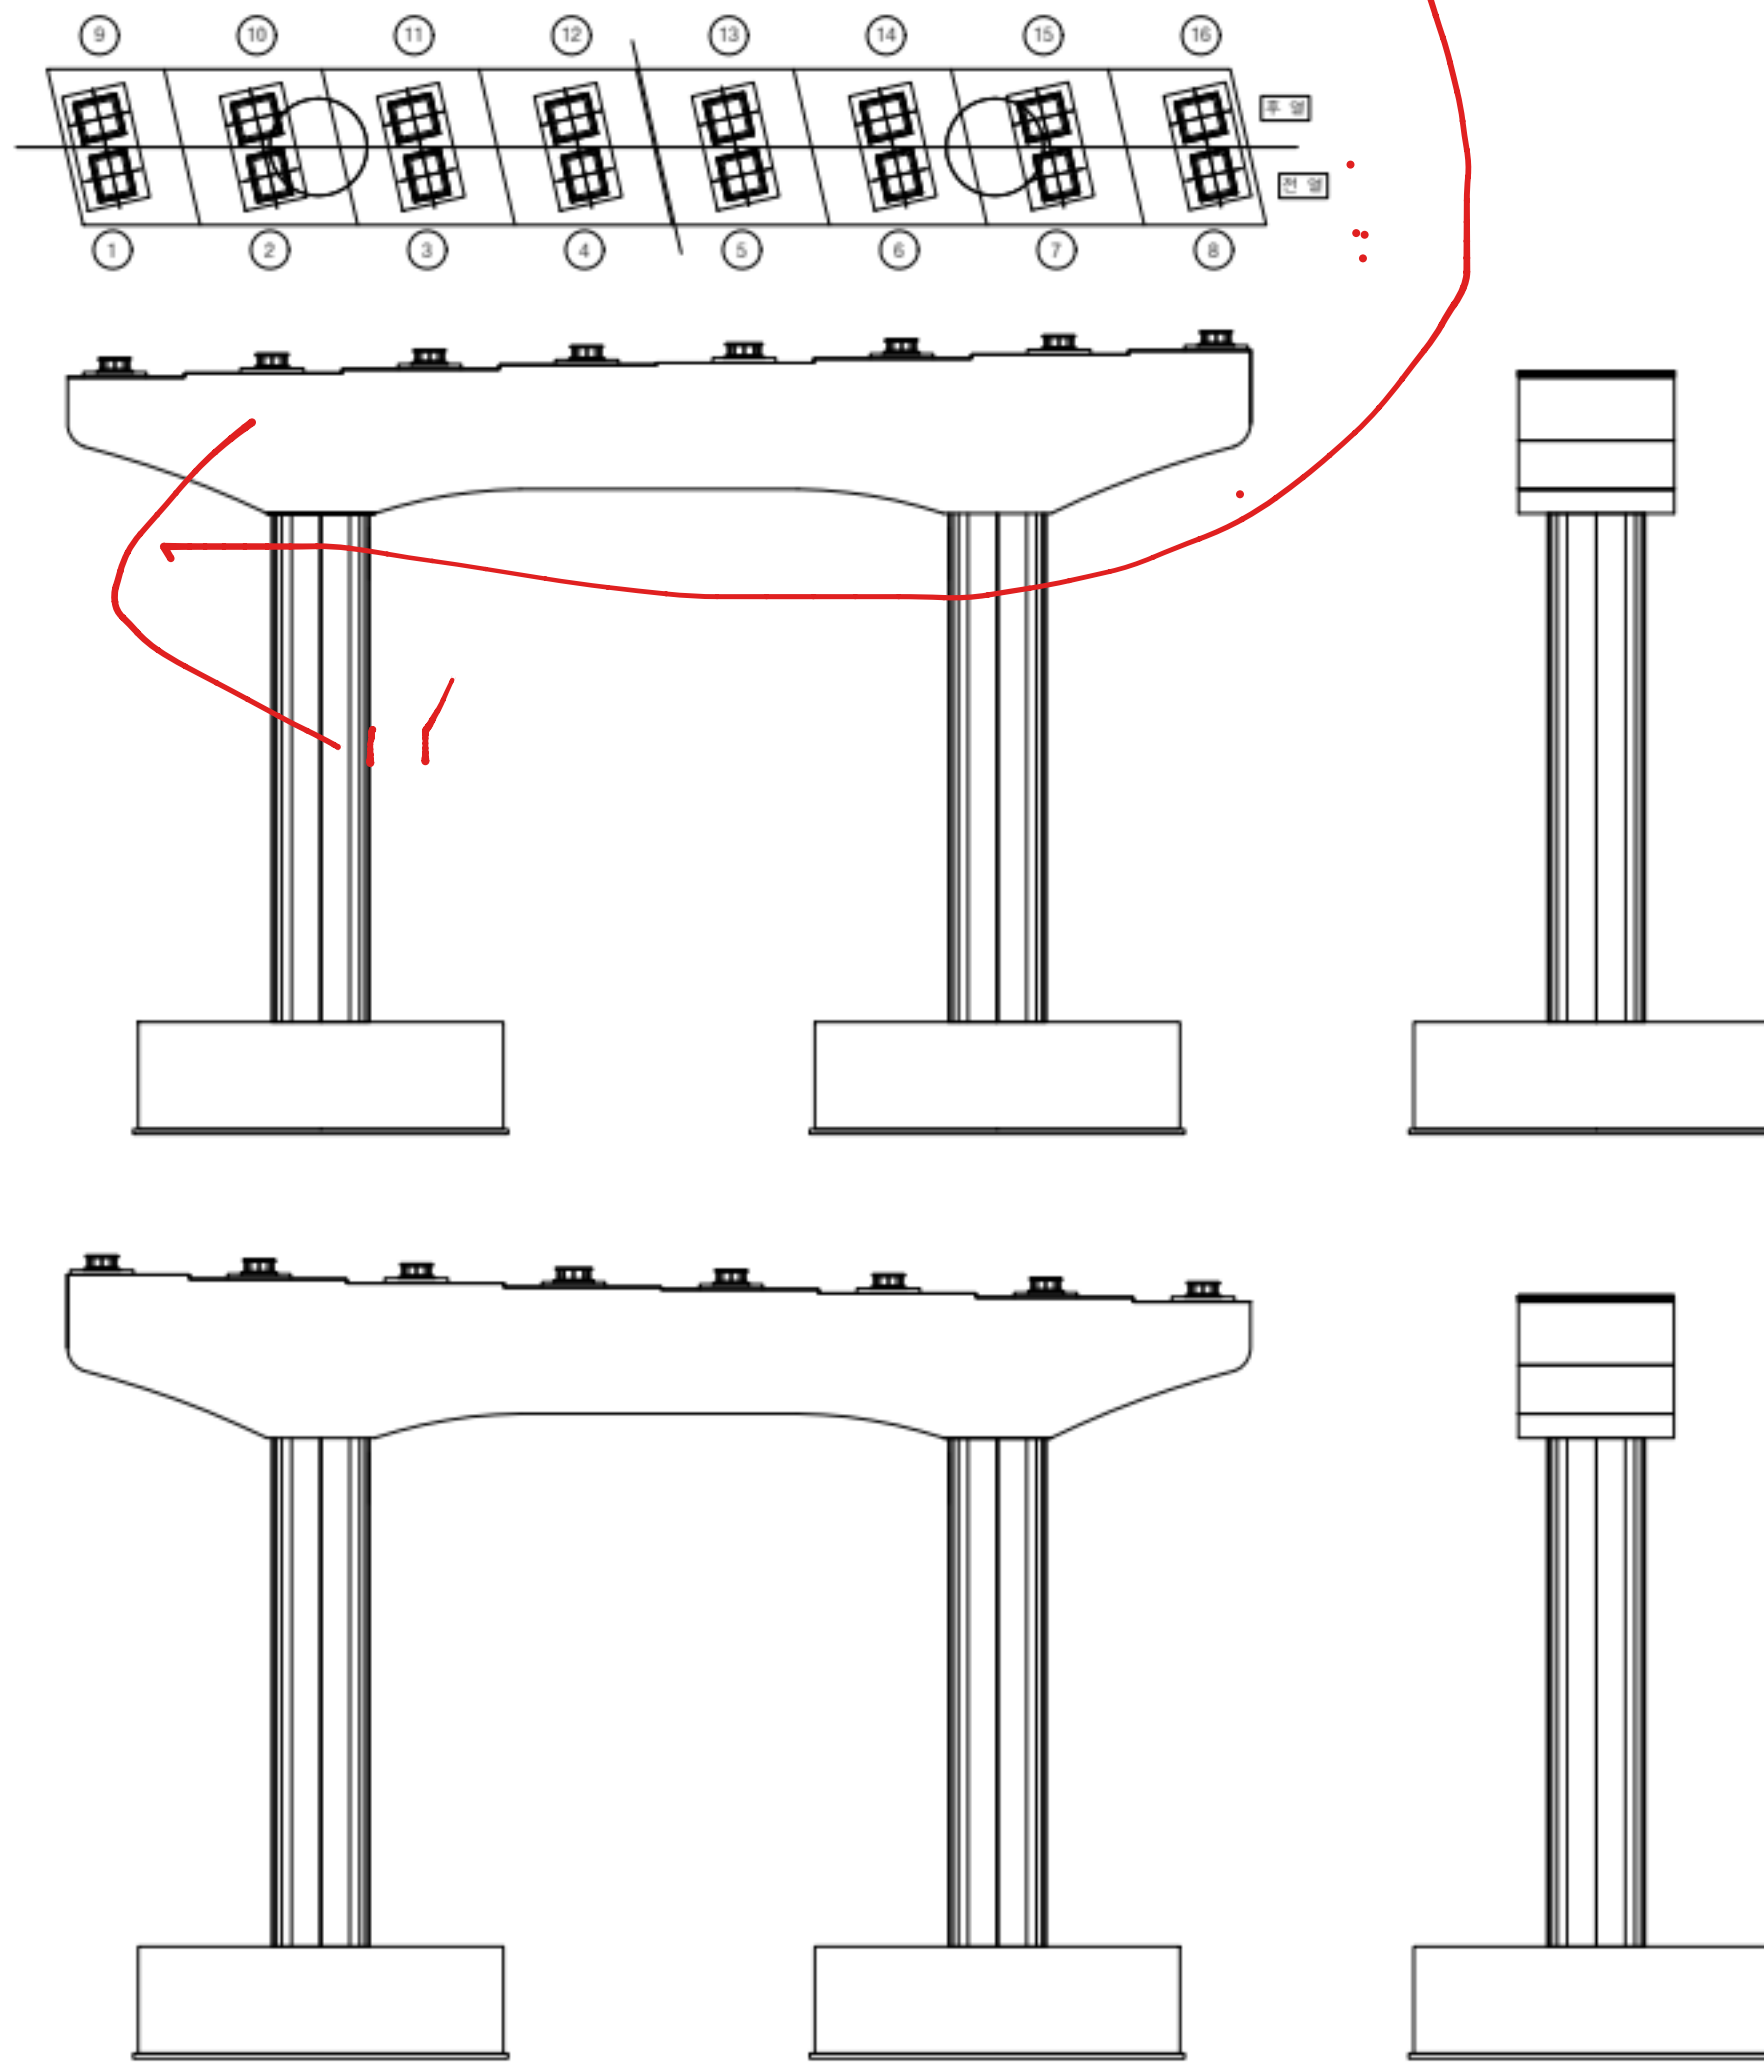
ID : 대양1교 교각(P1)

| 번호 | 구분 | 결함 내용 | 손상규모 | | | | | | 비고 |
|---|---|---|---|---|---|---|---|---|---|
| 1 | 신규 | 균열 | 0.2 | - | 2.0 | 1 | 2.0 | m | - |
| 2 | 신규 | 균열 | 0.2 | - | 3.0 | 1 | 3.0 | m | - |
