## 12. 대양1교

| 용역명 | 서부내륙고속도로 2025년 시설물 정기안전점검 용역(하반기) |
| 시설물명 | 대양1교 |
| 점검일시 | 2025. 07 ~ 2025. 12 |

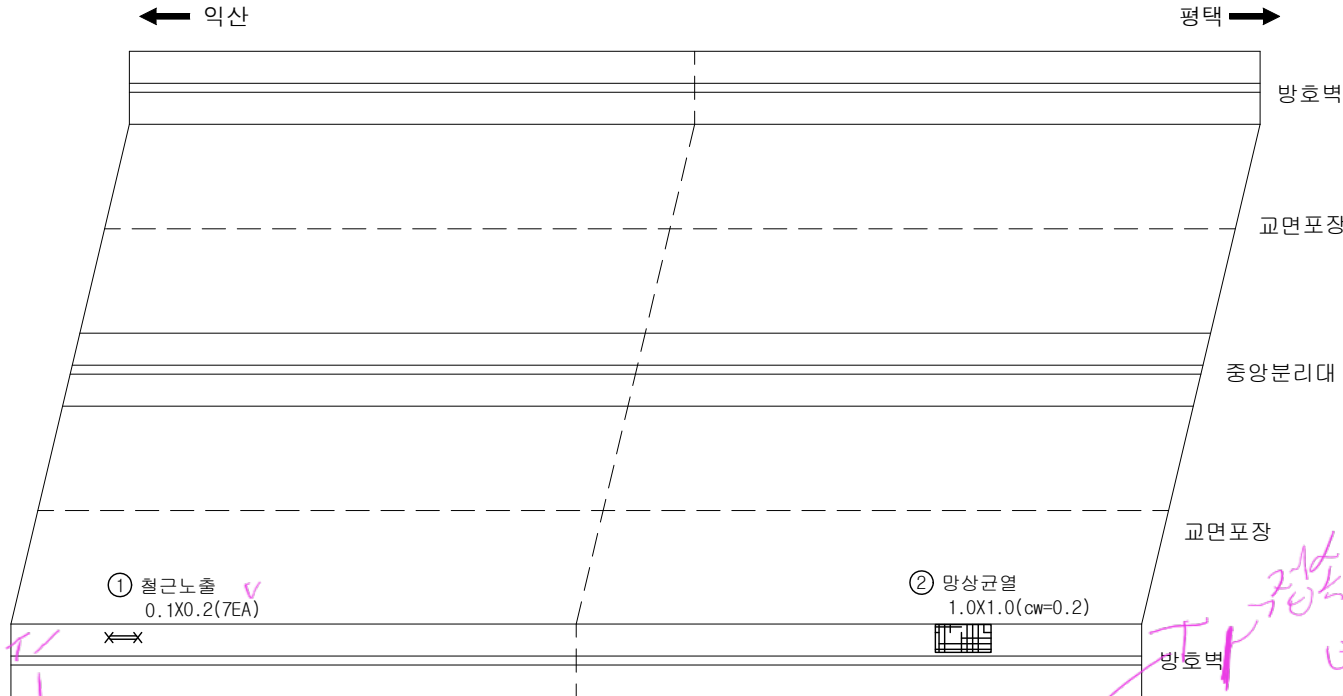
ID : 대양1교 바닥판 상면(S2)

| 번호 | 구분 | 결함 내용 | 손상규모 | | | | | | 비고 |
|---|---|---|---|---|---|---|---|---|---|
| 1 | 신규 | 철근노출 | - | 0.1 | 0.2 | 7 | 0.14 | m² | - |
| 2 | 신규 | 망상균열 | 0.2 | 1.0 | 1.0 | 1 | 1.00 | m² | - |

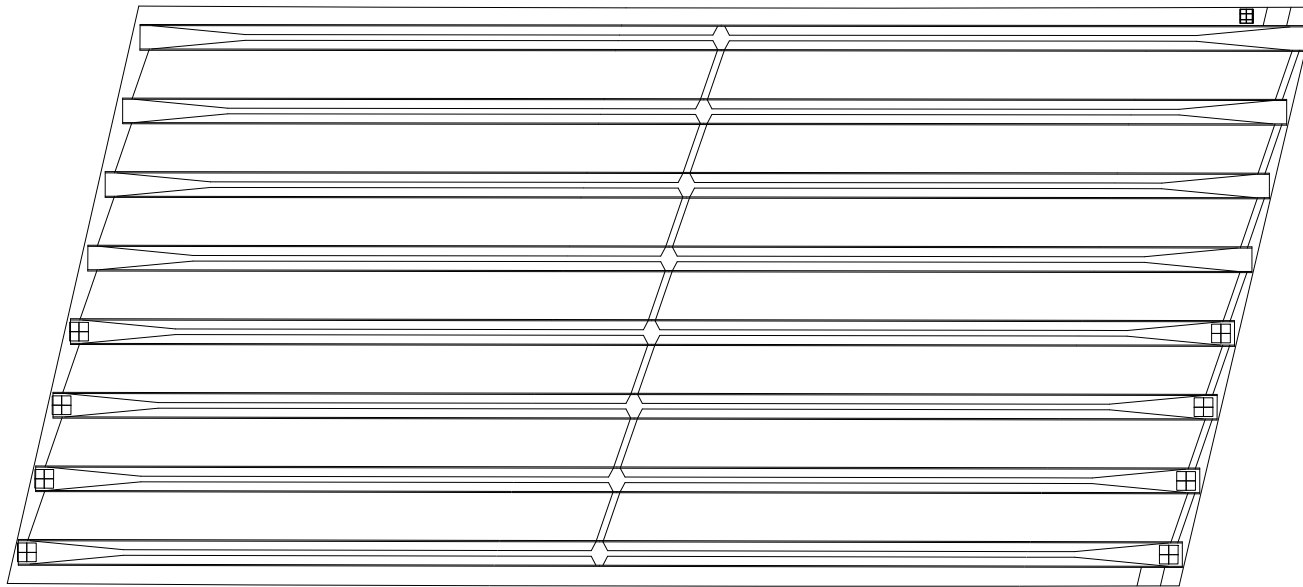
ID : 대양1교 바닥판 하면(S2)

① 콘크리트 박락  
0.5X0.3

| 번호 | 구분 | 결함 내용 | 손상규모 | | | | | | 비고 |
|---|---|---|---|---|---|---|---|---|---|
| 1 | 신규 | 콘크리트 박락 | - | 0.5 | 0.3 | 1 | 0.15 | m² | - |

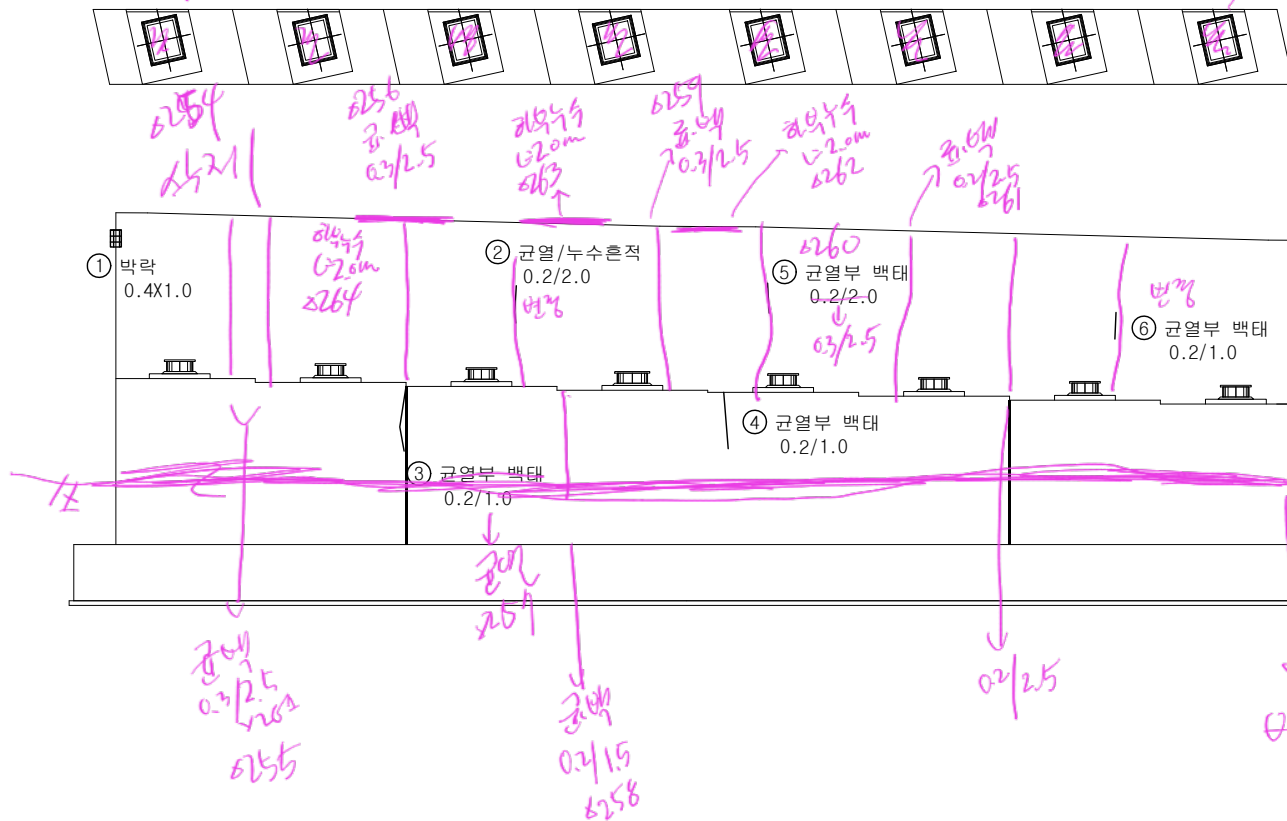
ID : 대양1교 교대(A1)

| 번호 | 구분 | 결함 내용 | 손상규모 | | | | | | 비고 |
|---|---|---|---|---|---|---|---|---|---|
| 1 | 신규 | 박락 | - | 0.4 | 1.0 | 1 | 0.4 | m <sup>2</sup> | - |
| 2 | 신규 | 균열/누수흔적 | 0.2 | - | 2.0 | 1 | 2.0 | m | - |
| 3 | 신규 | 균열부 백태 | 0.2 | - | 1.0 | 1 | 1.0 | m | - |
| 4 | 신규 | 균열부 백태 | 0.2 | - | 1.0 | 1 | 1.0 | m | - |
| 5 | 신규 | 균열부 백태 | 0.2 | - | 2.0 | 1 | 2.0 | m | - |
| 6 | 신규 | 균열부 백태 | 0.2 | - | 1.0 | 1 | 1.0 | m | - |

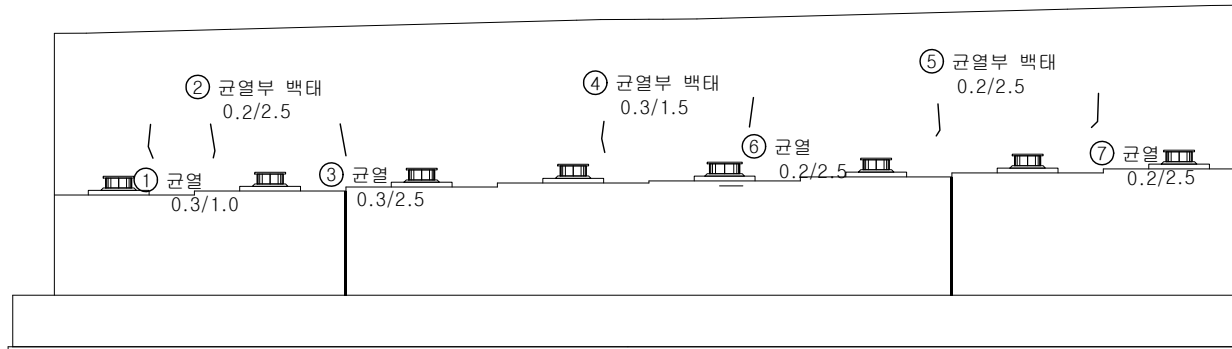
ID : 대양1교 교대(A2)

| 번호 | 구분 | 결함 내용 | 손상규모 | | | | | | 비고 |
|---|---|---|---|---|---|---|---|---|---|
| 1 | 신규 | 균열 | 0.3 | - | 1.0 | 1 | 1.0 | m | - |
| 2 | 신규 | 균열부 백태 | 0.2 | - | 2.5 | 1 | 2.5 | m | - |
| 3 | 신규 | 균열 | 0.3 | - | 2.5 | 1 | 2.5 | m | - |
| 4 | 신규 | 균열부 백태 | 0.3 | - | 1.5 | 1 | 1.5 | m | - |
| 5 | 신규 | 균열부 백태 | 0.2 | - | 2.5 | 1 | 2.5 | m | - |
| 6 | 신규 | 균열 | 0.2 | - | 2.5 | 1 | 2.5 | m | - |
| 7 | 신규 | 균열 | 0.2 | - | 2.5 | 1 | 2.5 | m | - |

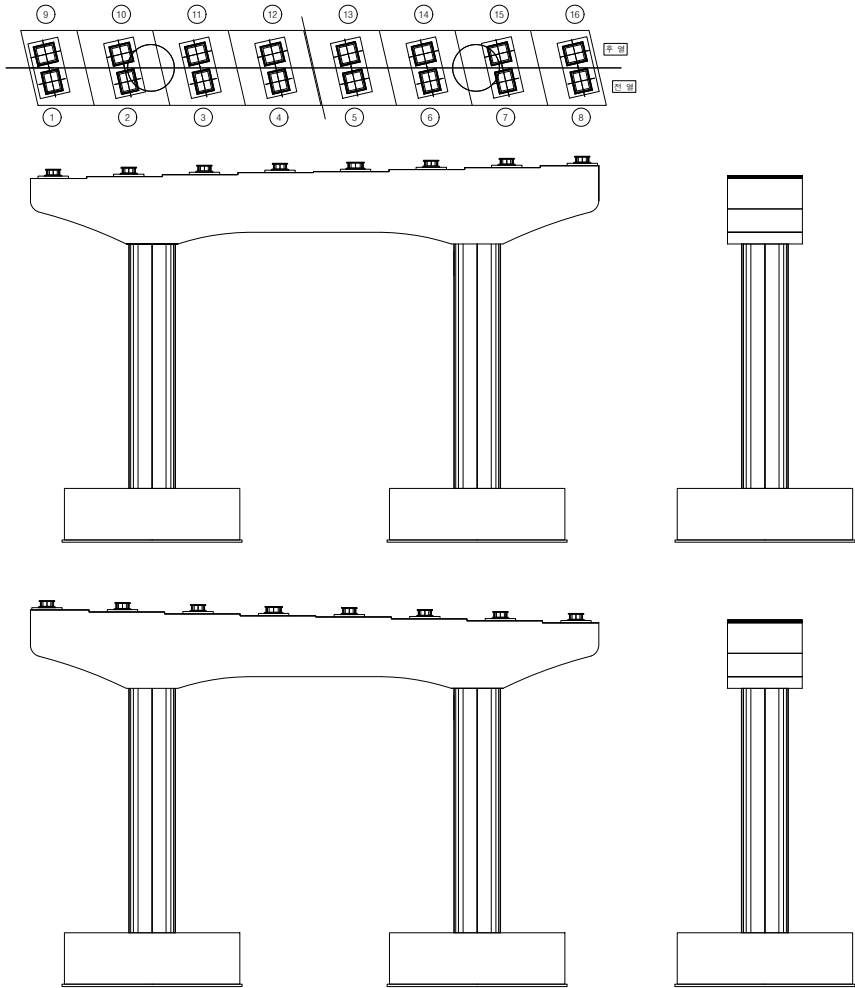
ID : 대양1교 교각(P1)

| 번호 | 구분 | 결함 내용 | 손상규모 | | | | | | 비고 |
|---|---|---|---|---|---|---|---|---|---|
| 1 | 신규 | 균열 | 0.2 | - | 2.0 | 1 | 2.0 | m | - |
| 2 | 신규 | 균열 | 0.2 | - | 3.0 | 1 | 3.0 | m | - |
