## 12. 대양1교

| 용역명 | 서부내륙고속도로 2025년 시설물 정기안전점검 용역(하반기) |
| 시설물명 | 대양1교 |
| 점검일시 | 2025. 07 ~ 2025. 12 |

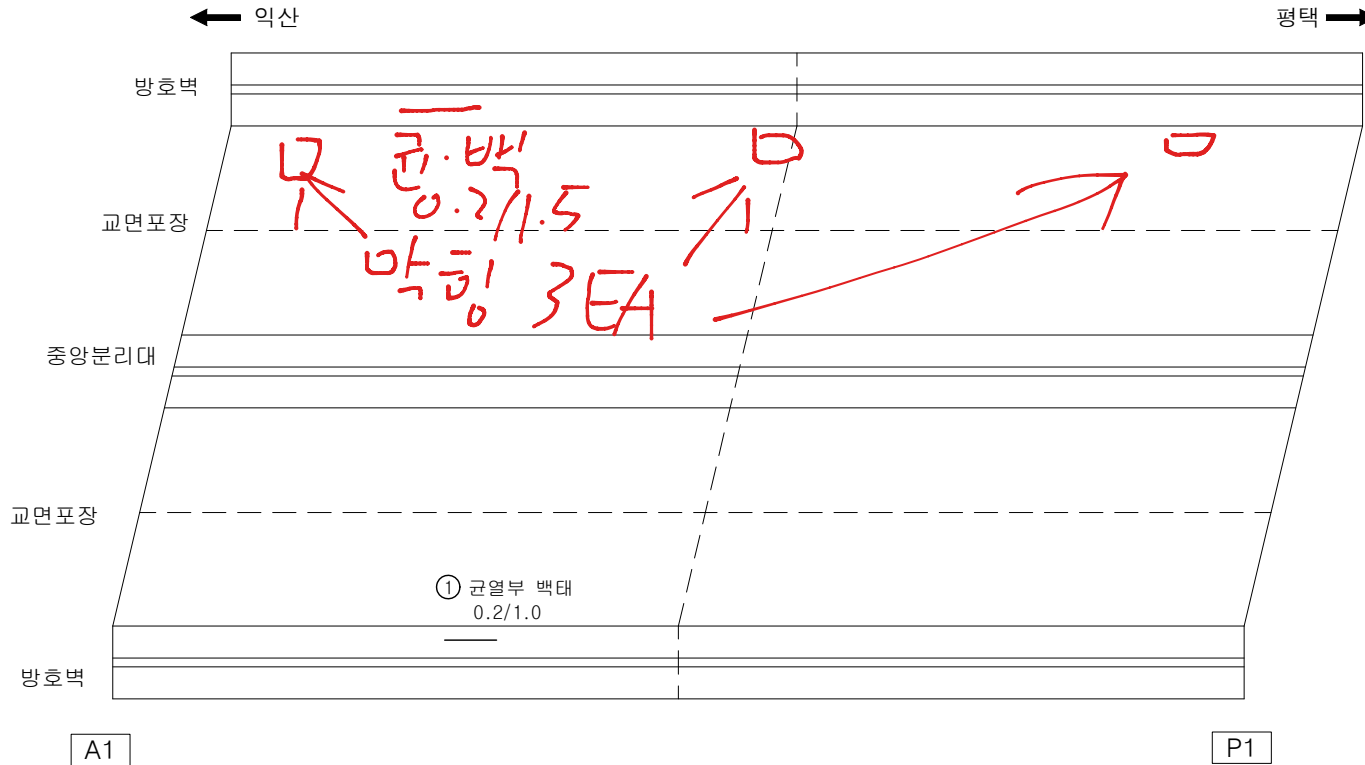
ID : 대양1교 바닥판 상면(S1)

| 번호 | 구분 | 결함 내용 | 손상규모 | | | | | | 비고 |
|---|---|---|---|---|---|---|---|---|---|
| 1 | 신규 | 균열부 백태 | 0.2 | - | 1.0 | 1 | 1.0 | m | - |

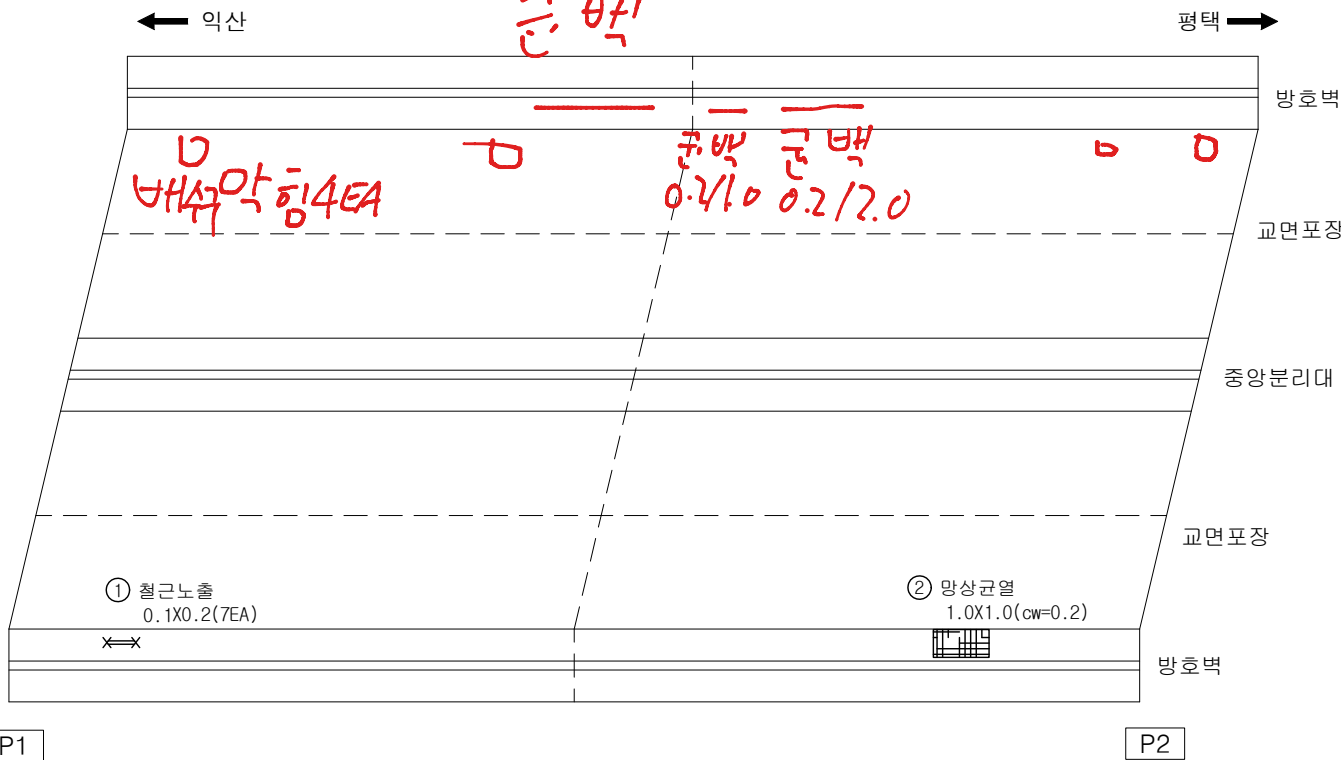
ID : 대양1교 바닥판 상면(S2)

0.2/4.0  
균 배

| 번호 | 구분 | 결함 내용 | 손상규모 | | | | | | 비고 |
|---|---|---|---|---|---|---|---|---|---|
| 1 | 신규 | 철근노출 | - | 0.1 | 0.2 | 7 | 0.14 | m² | - |
| 2 | 신규 | 망상균열 | 0.2 | 1.0 | 1.0 | 1 | 1.00 | m² | - |

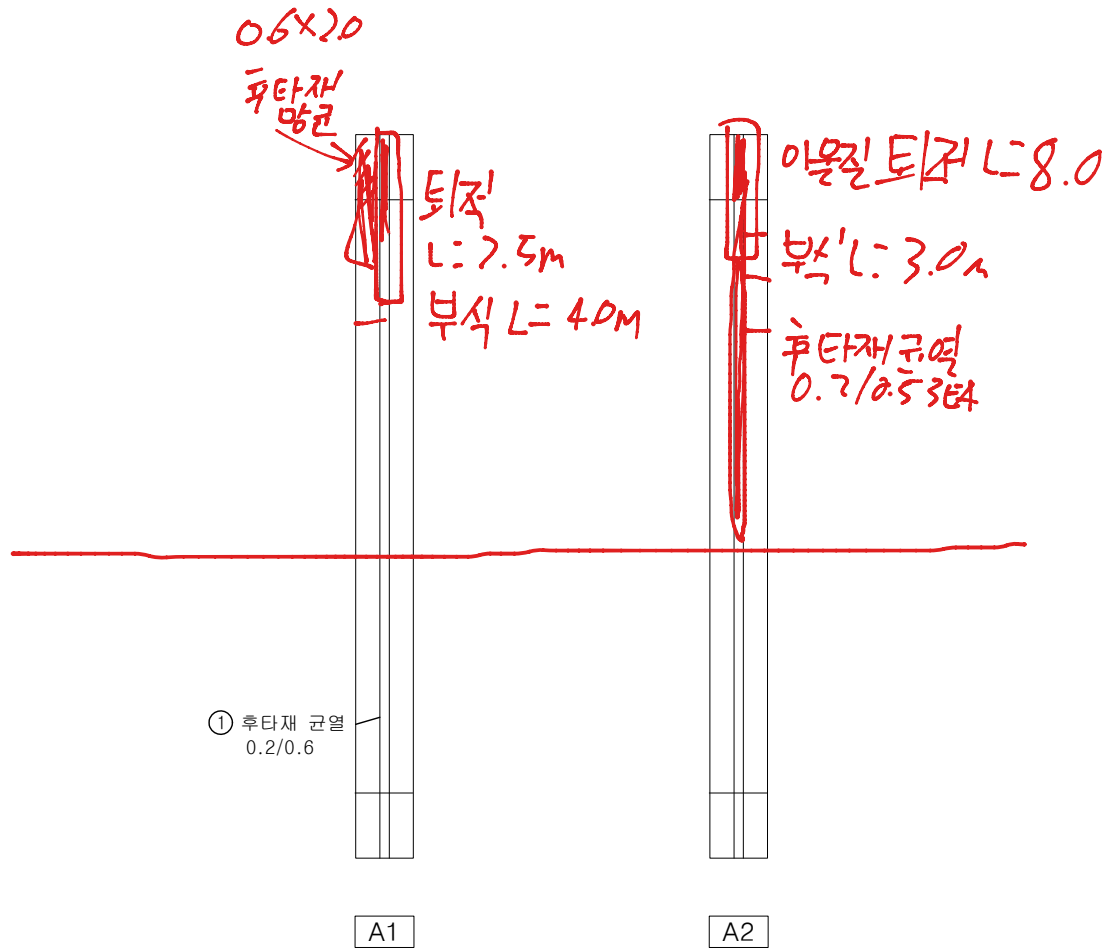
ID :대양1교 신축이음부

| 번호 | 구분 | 결함 내용 | 손상규모 | | | | | | 비고 |
|---|---|---|---|---|---|---|---|---|---|
| 1 | 신규 | 후타재 균열 | 0.2 | - | 0.6 | 1 | 0.6 | m | - |

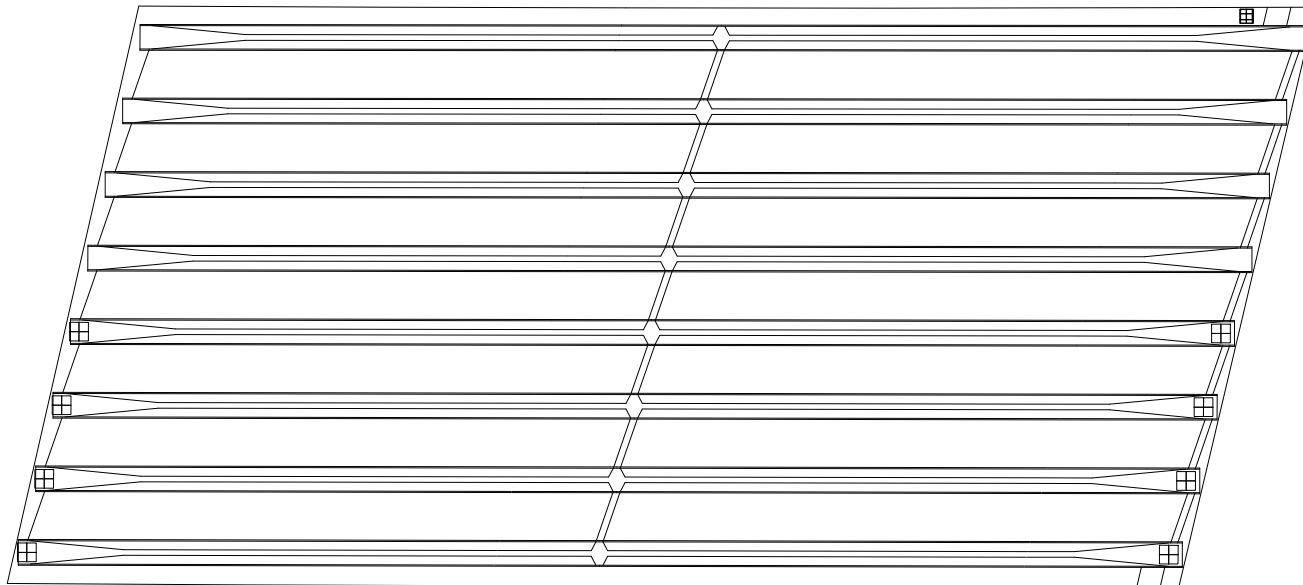
ID : 대양1교 바닥판 하면(S2)

① 콘크리트 박락  
0.5X0.3

| 번호 | 구분 | 결함 내용 | 손상규모 | | | | | | 비고 |
|---|---|---|---|---|---|---|---|---|---|
| 1 | 신규 | 콘크리트 박락 | - | 0.5 | 0.3 | 1 | 0.15 | m² | - |

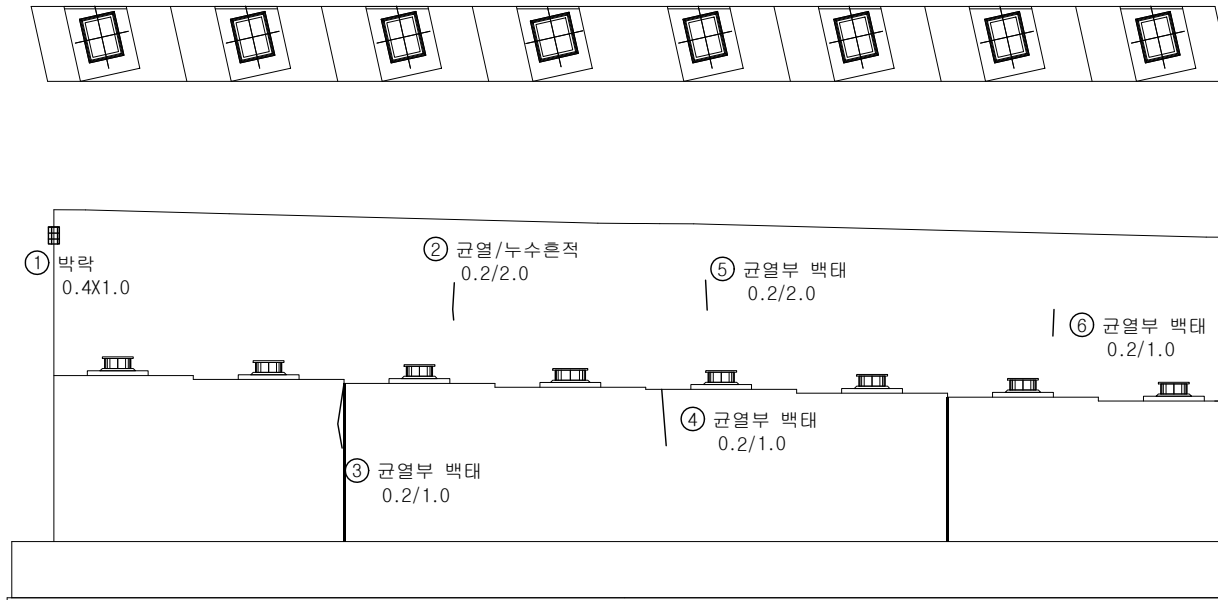
ID : 대양1교 교대(A1)

| 번호 | 구분 | 결함 내용 | 손상규모 | | | | | | 비고 |
|---|---|---|---|---|---|---|---|---|---|
| 1 | 신규 | 박락 | - | 0.4 | 1.0 | 1 | 0.4 | m <sup>2</sup> | - |
| 2 | 신규 | 균열/누수흔적 | 0.2 | - | 2.0 | 1 | 2.0 | m | - |
| 3 | 신규 | 균열부 백태 | 0.2 | - | 1.0 | 1 | 1.0 | m | - |
| 4 | 신규 | 균열부 백태 | 0.2 | - | 1.0 | 1 | 1.0 | m | - |
| 5 | 신규 | 균열부 백태 | 0.2 | - | 2.0 | 1 | 2.0 | m | - |
| 6 | 신규 | 균열부 백태 | 0.2 | - | 1.0 | 1 | 1.0 | m | - |

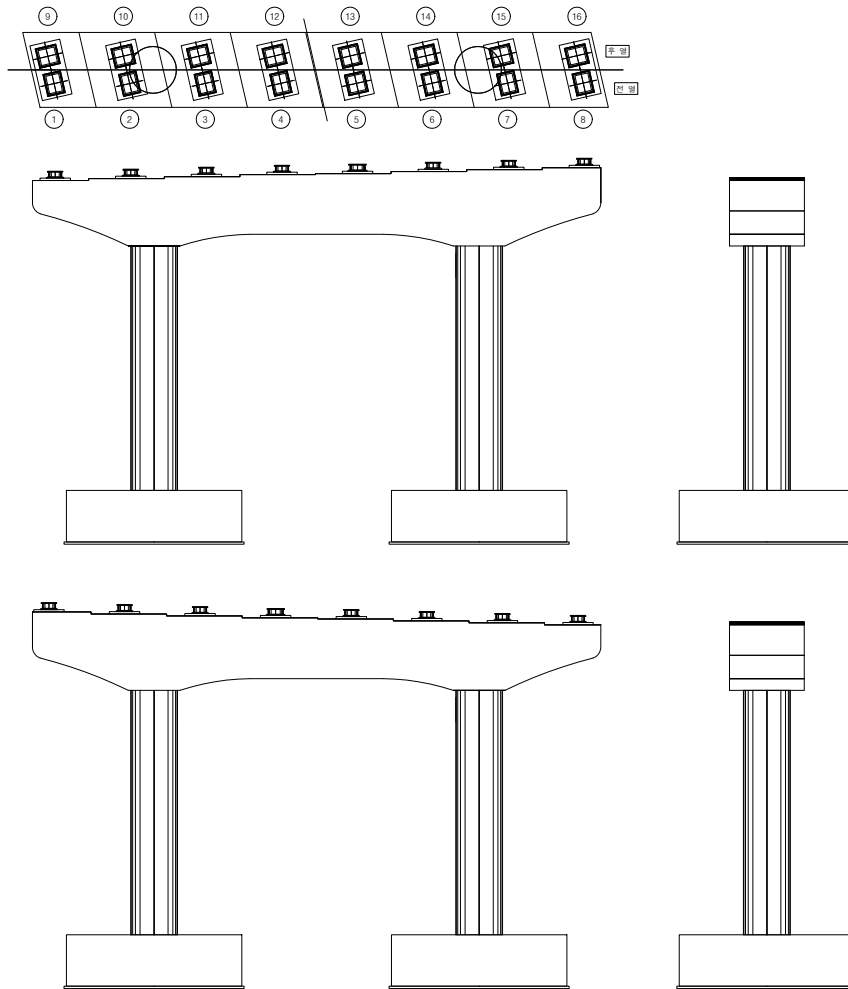
ID : 대양1교 교각(P1)

| 번호 | 구분 | 결함 내용 | 손상규모 | | | | | | 비고 |
|---|---|---|---|---|---|---|---|---|---|
| 1 | 신규 | 균열 | 0.2 | - | 2.0 | 1 | 2.0 | m | - |
| 2 | 신규 | 균열 | 0.2 | - | 3.0 | 1 | 3.0 | m | - |
