# 13. 대정교

| 용역명 | 서부내륙고속도로 2025년 시설물 정기안전점검 용역(하반기) |
| 시설물명 | 대정교 |

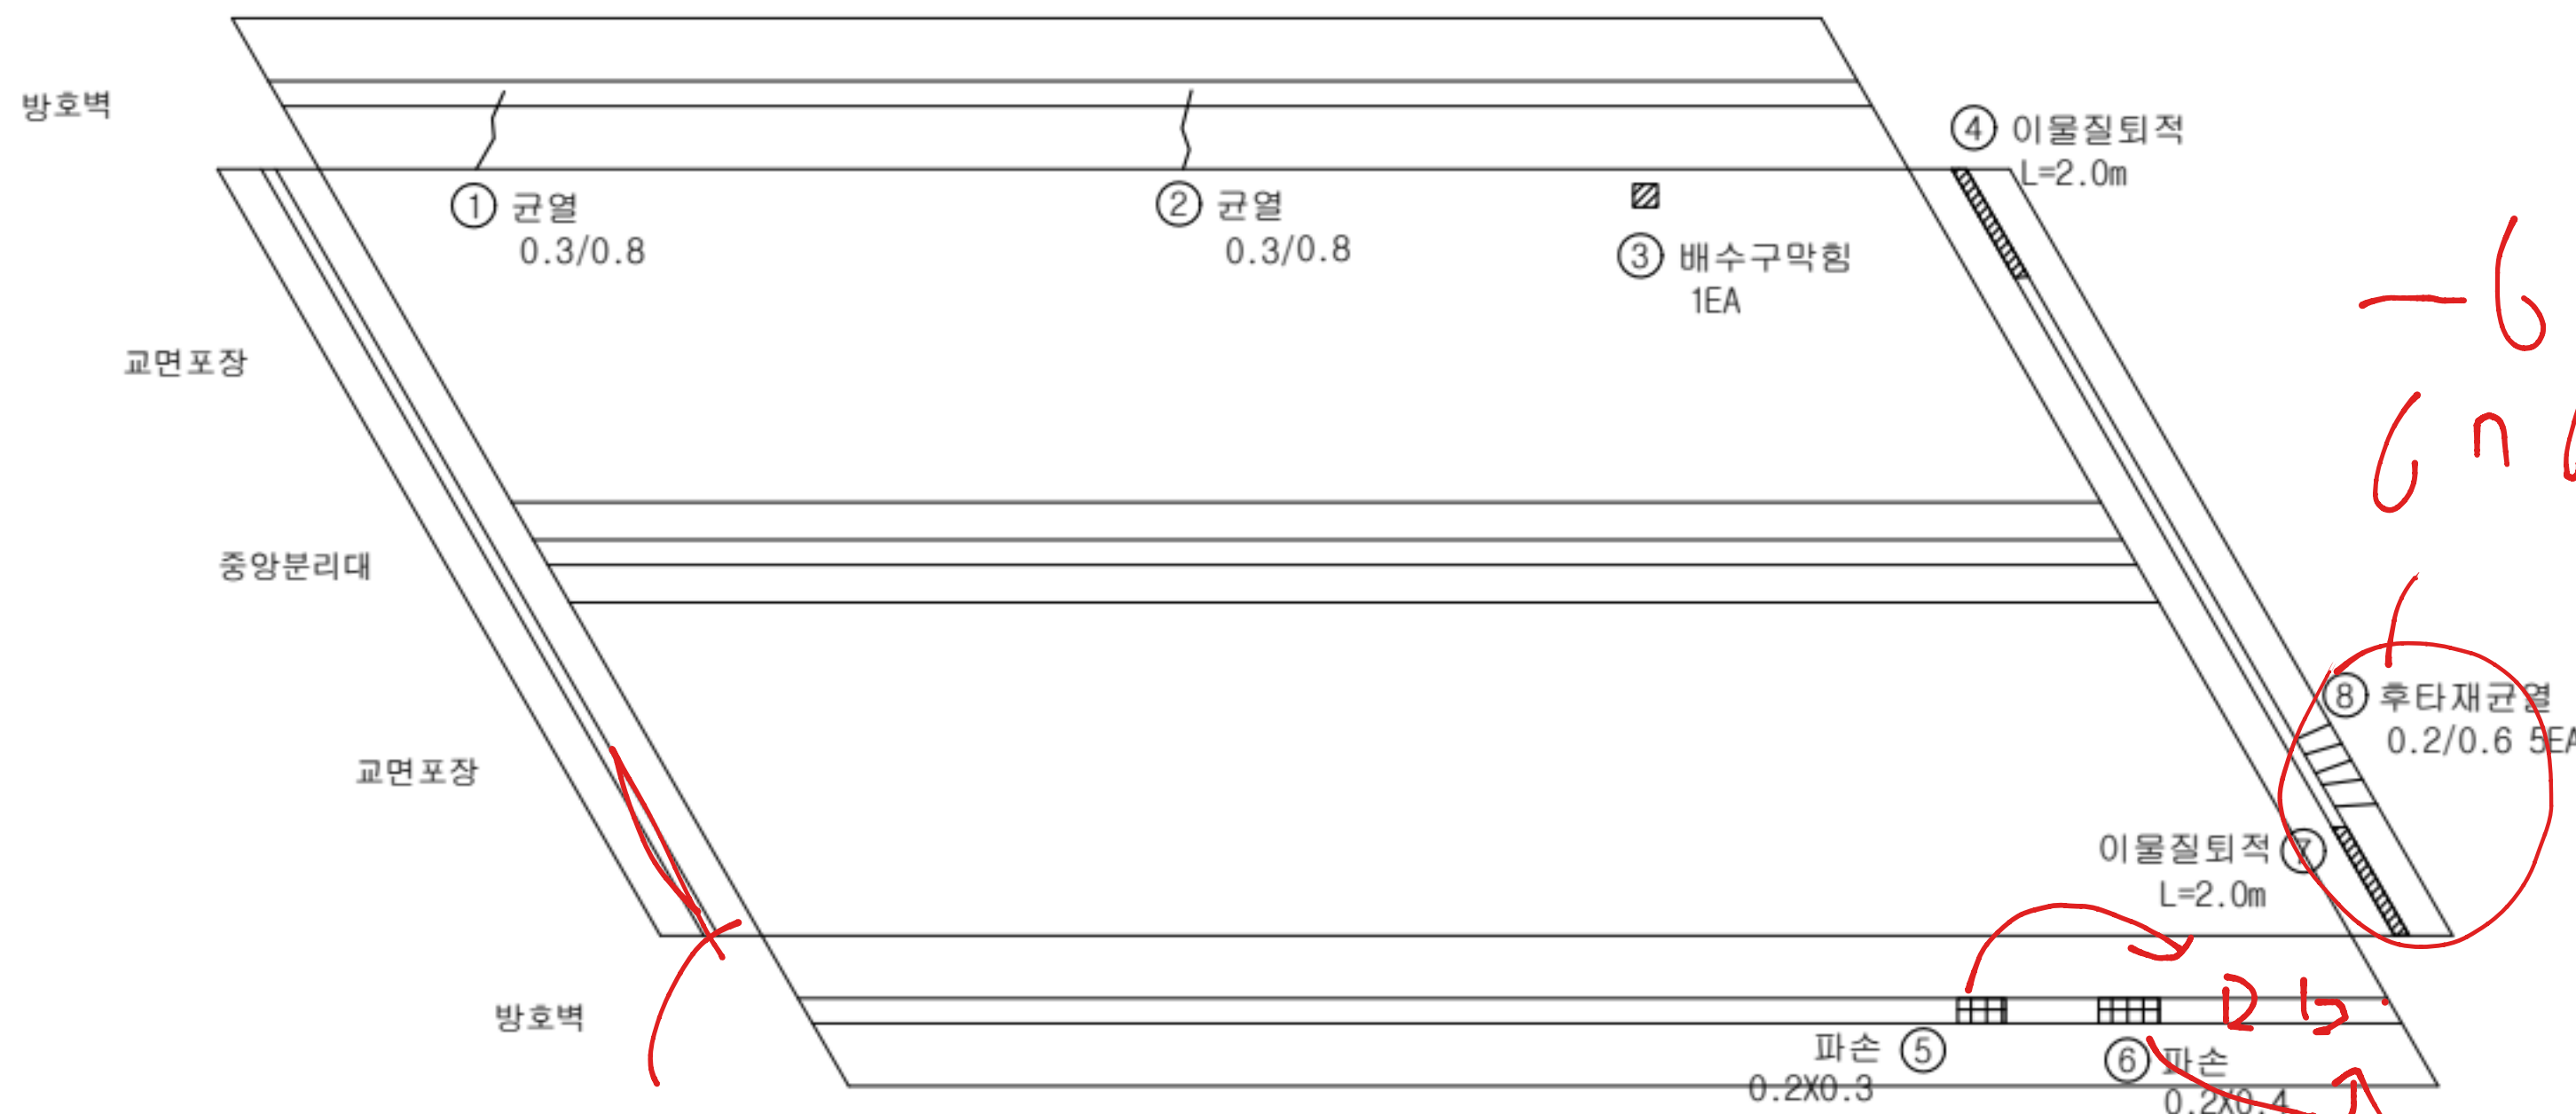
ID : 대정교 바닥판 상면(S1)

| 번호 | 구분 | 결함 내용 | 손상규모 | | | | | | 비고 |
|---|---|---|---|---|---|---|---|---|---|
| 1 | 신규 | 균열 | 0.3 | - | 0.8 | 1 | 0.8 | m | - |
| 2 | 신규 | 균열 | 0.3 | - | 0.8 | 1 | 0.8 | m | - |
| 3 | 신규 | 배수구막힘 | - | - | - | 1 | 1.0 | EA | - |
| 4 | 신규 | 이물질퇴적 | - | - | 2.0 | 1 | 2.0 | m | - |
| 5 | 신규 | 파손 | - | 0.2 | 0.3 | 1 | 0.06 | m² | - |
| 6 | 신규 | 파손 | - | 0.2 | 0.4 | 1 | 0.08 | m² | - |
| 7 | 신규 | 이물질퇴적 | - | - | 2.0 | 1 | 2.0 | m | - |
| 8 | 신규 | 후타재균열 | 0.2 | - | 0.6 | 5 | 3.0 | m | - |

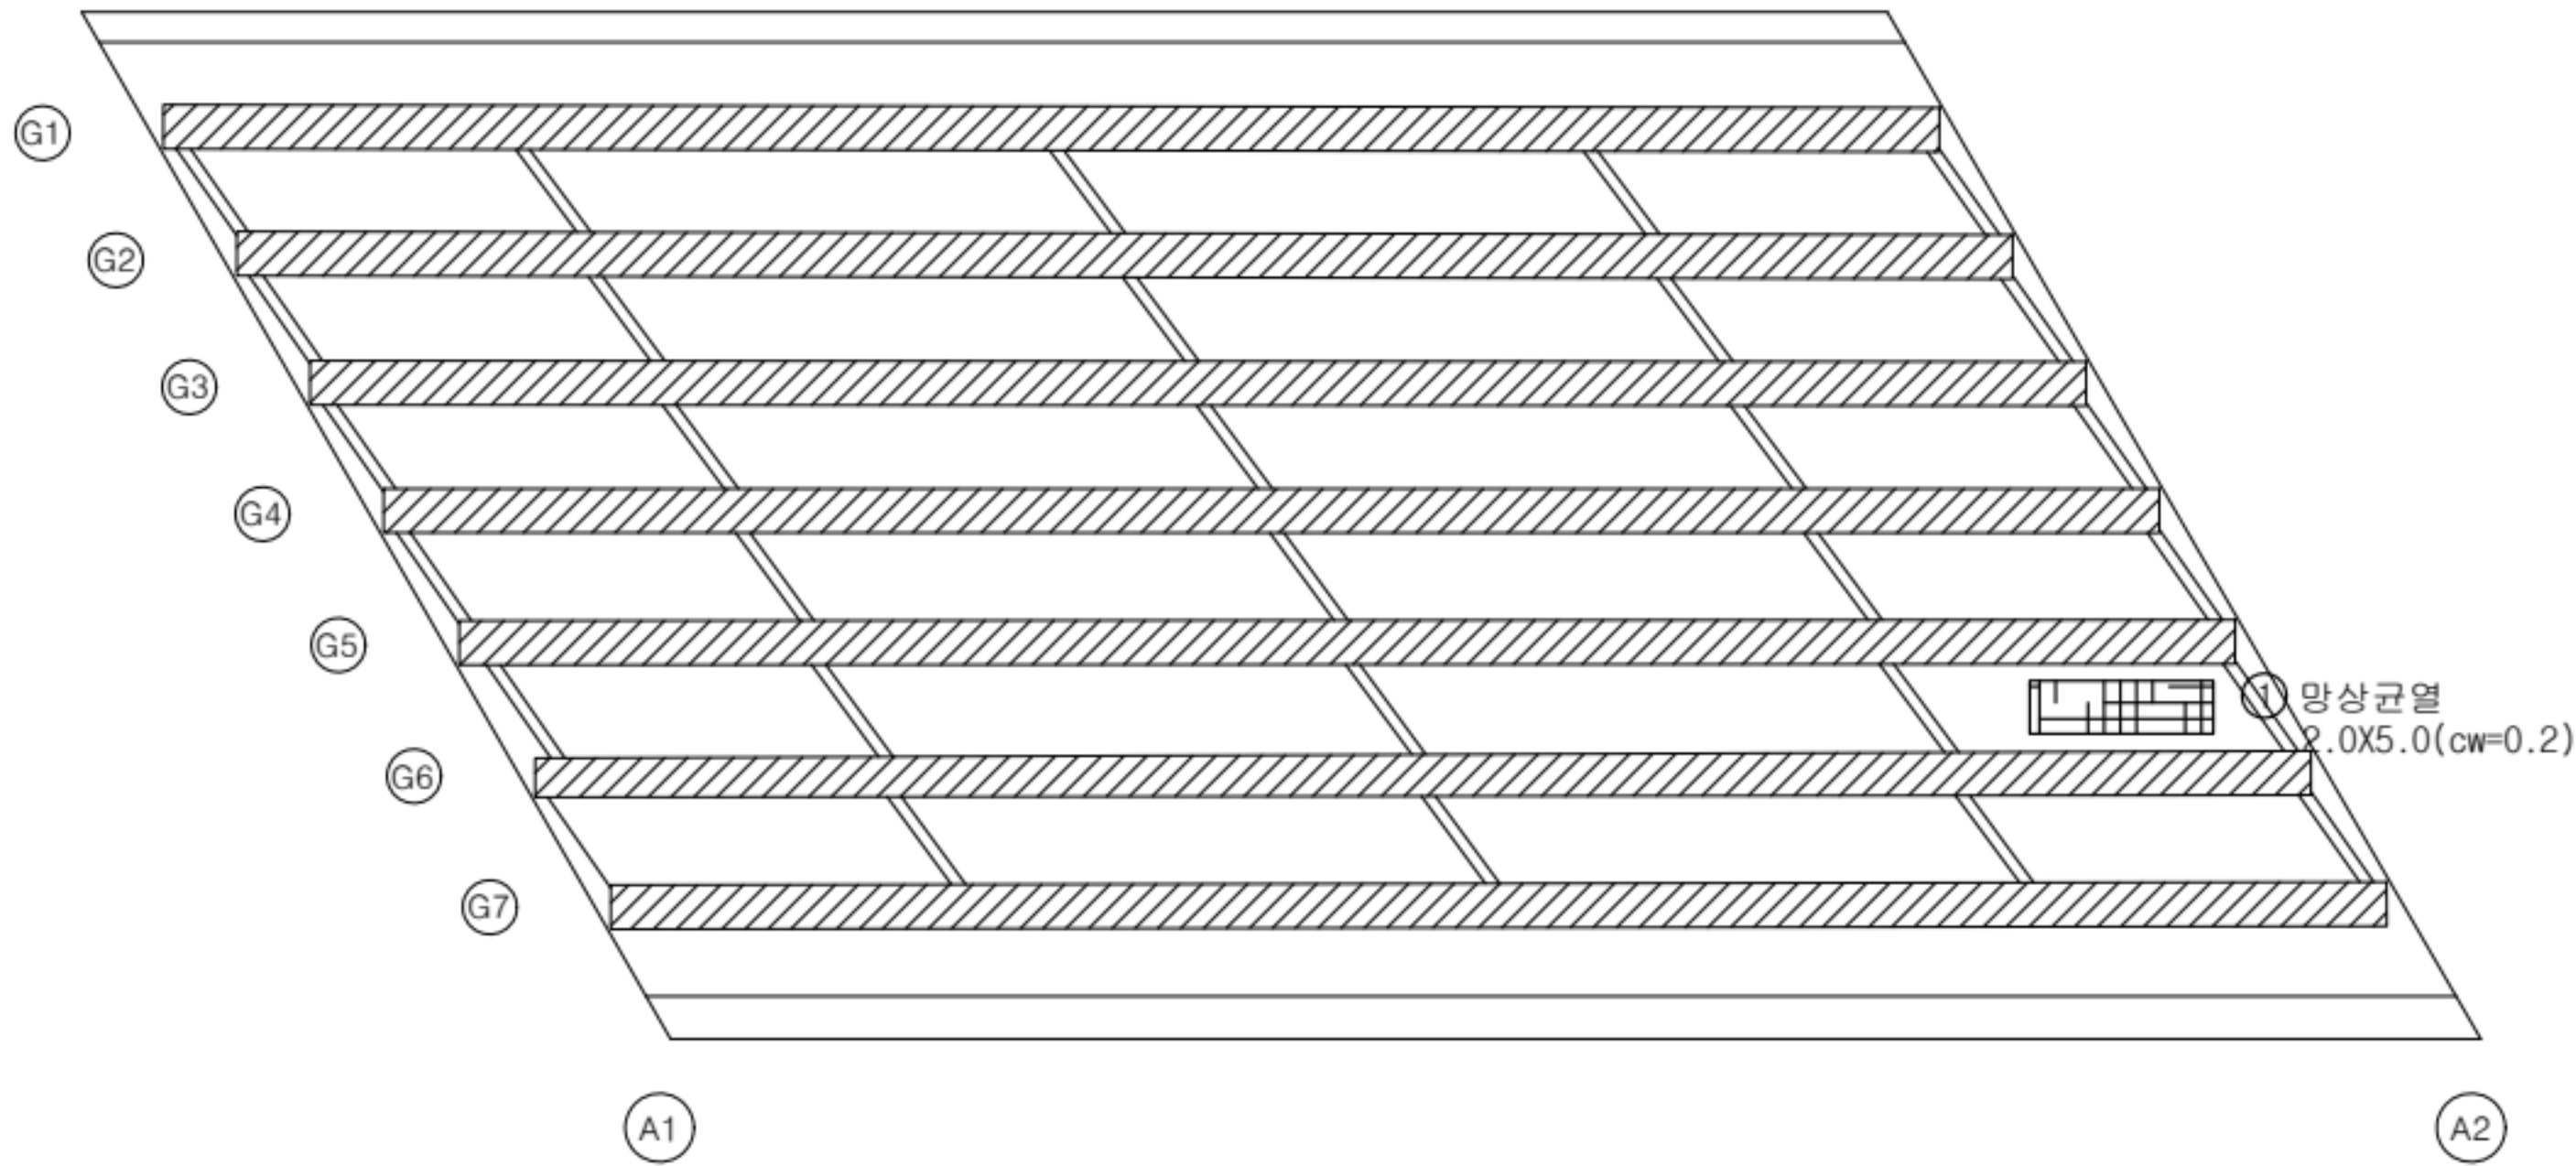
ID :            대정교 바닥판 하면(S1)

| 번호 | 구분 | 결함내용 | 손상규모 | | | | | | 비고 |
|---|---|---|---|---|---|---|---|---|---|
| 1 | 신규 | 망상균열 | 0.2 | 2.0 | 5.0 | 1 | 10.0 | m² | - |

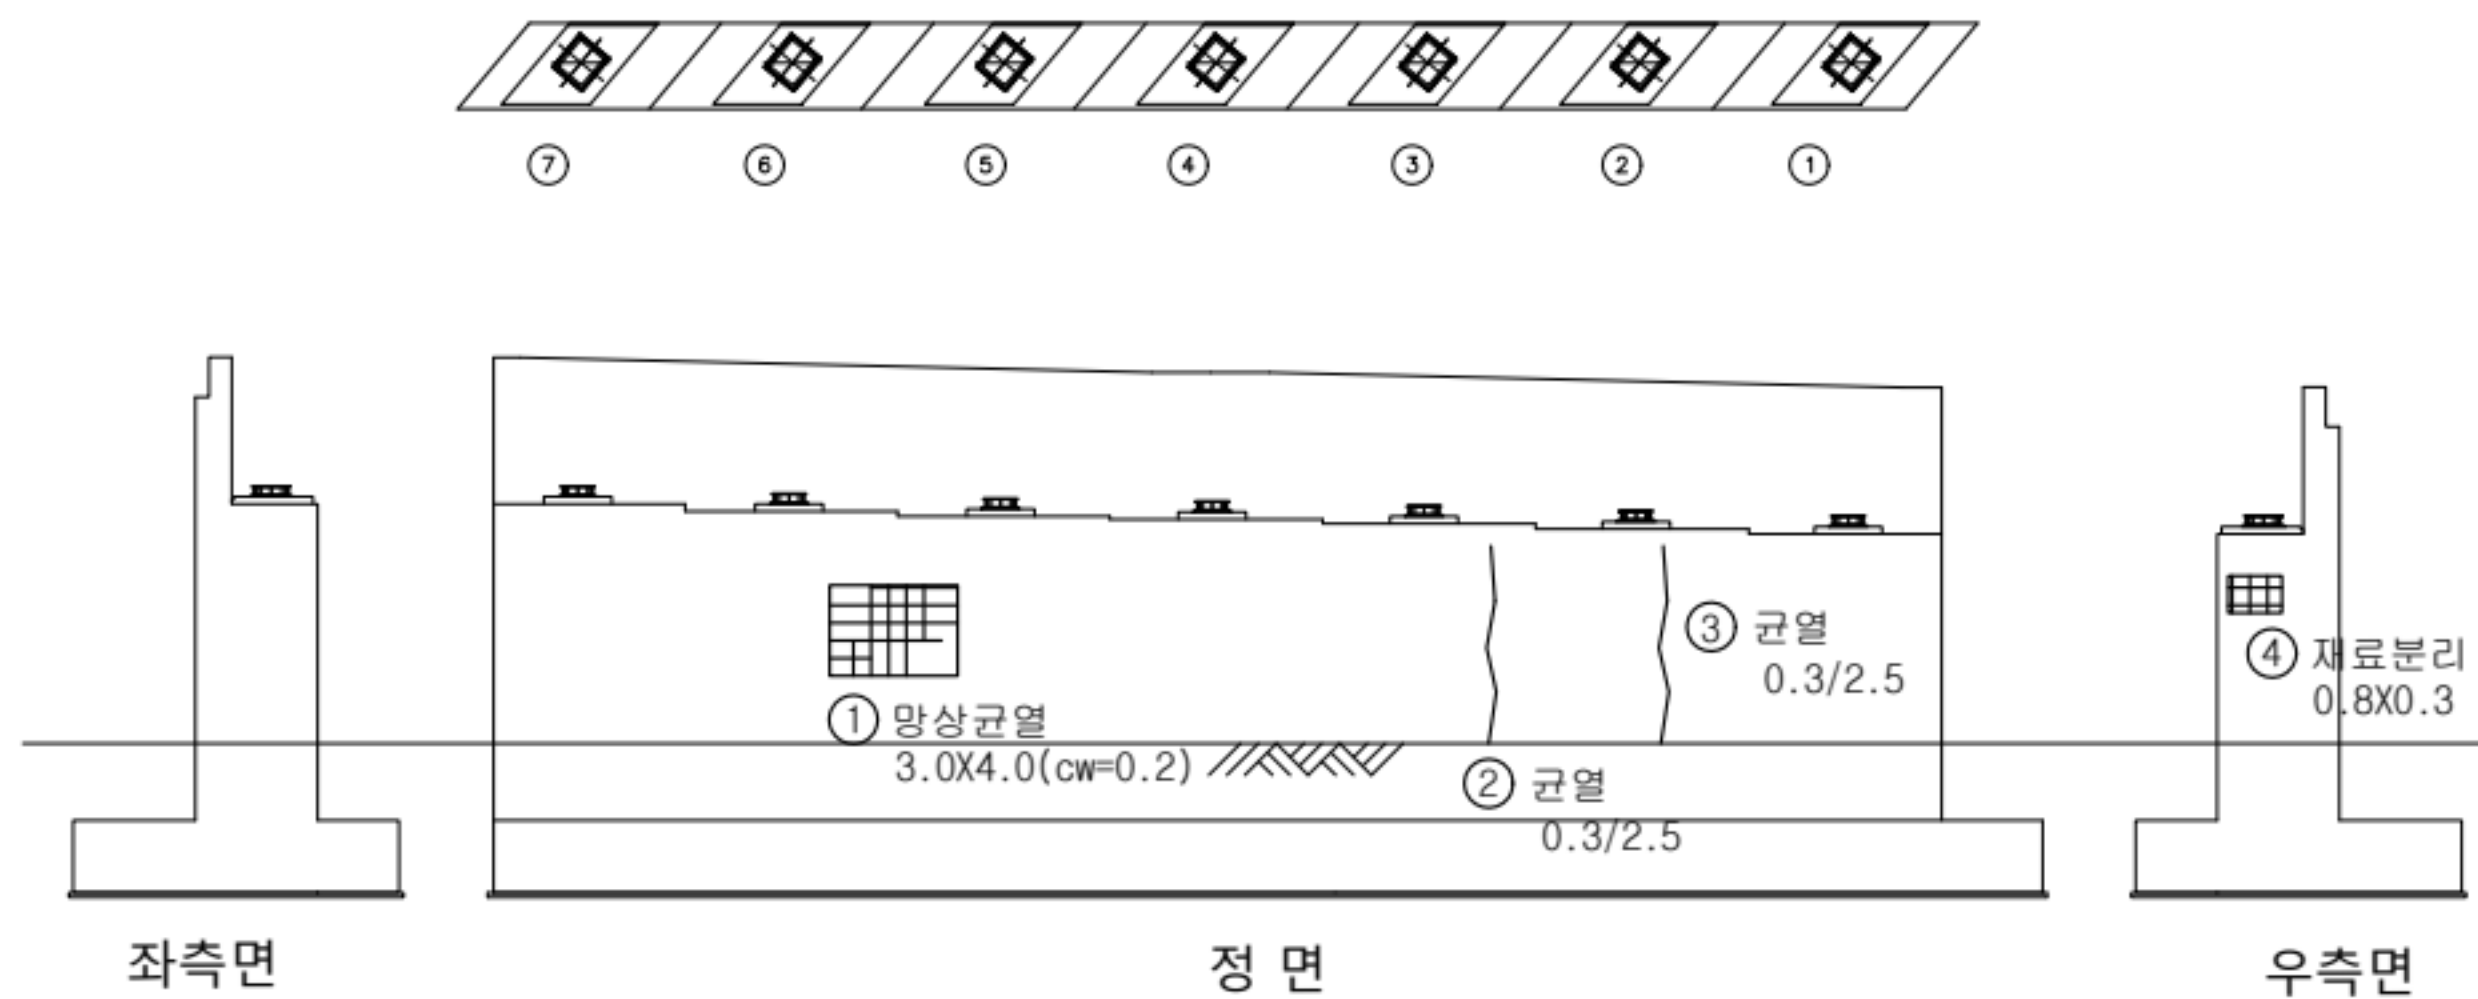
ID :                      대정교 교대(A1)

| 번호 | 구분 | 결함내용 | 손상규모 | | | | | | 비고 |
|---|---|---|---|---|---|---|---|---|---|
| 1 | 신규 | 망상균열 | 0.2 | 3.0 | 4.0 | 1 | 12.0 | m' | - |
| 2 | 신규 | 균열 | 0.3 | - | 2.5 | 1 | 2.5 | m | - |
| 3 | 신규 | 균열 | 0.3 | - | 2.5 | 1 | 2.5 | m | - |
| 4 | 신규 | 재료분리 | - | 0.8 | 0.3 | 1 | 0.24 | m' | - |

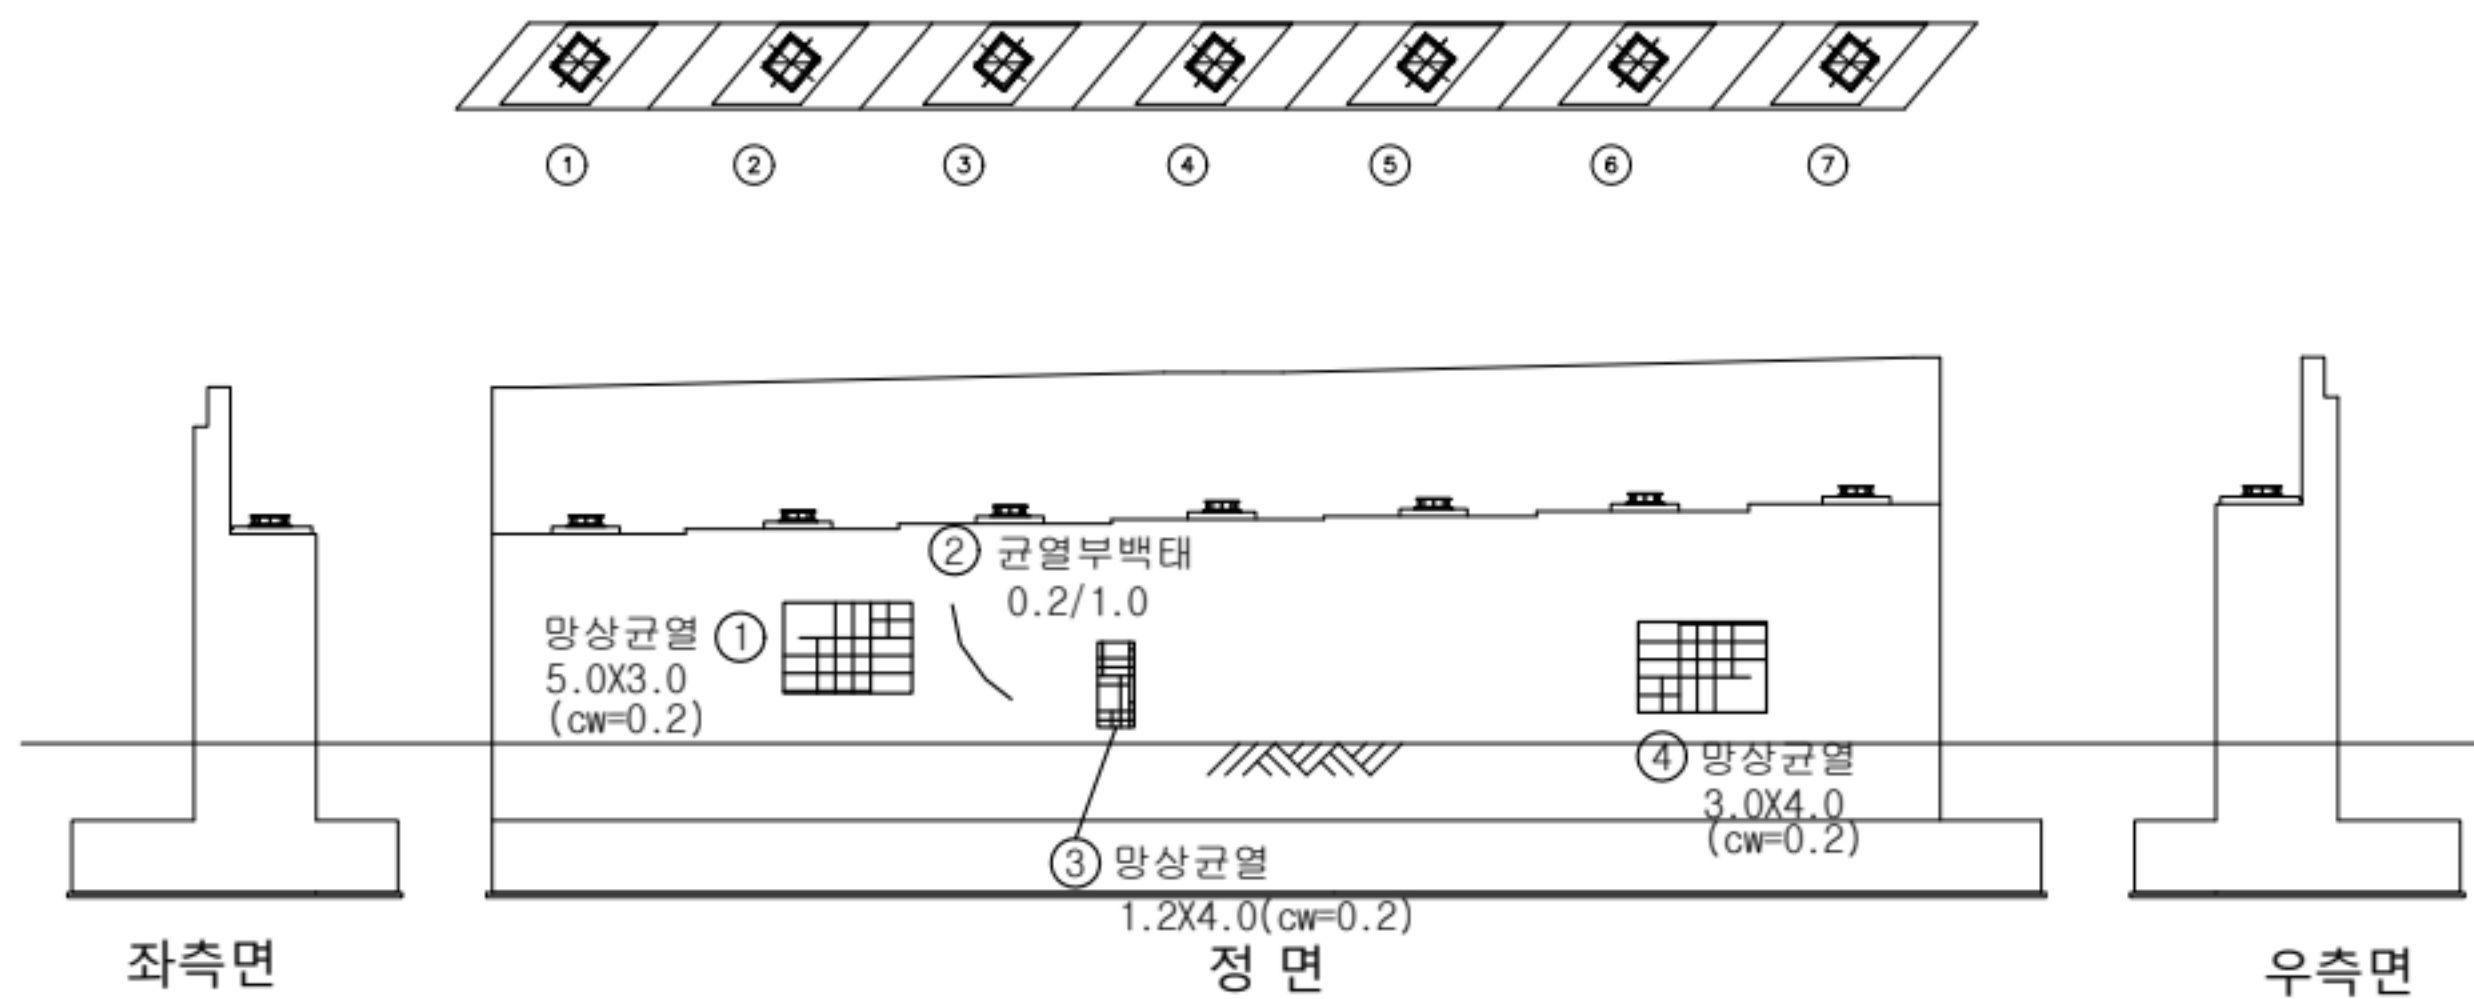
ID :                      대정교 교대(A2)

| 번호 | 구분 | 결함내용 | 손상규모 | | | | | | 비고 |
|---|---|---|---|---|---|---|---|---|---|
| 1 | 신규 | 망상균열 | 0.2 | 5.0 | 3.0 | 1 | 15.0 | m² | - |
| 2 | 신규 | 균열 | 0.2 | - | 1.0 | 1 | 1.0 | m | - |
| 3 | 신규 | 망상균열 | 0.2 | 1.2 | 4.0 | 1 | 4.8 | m² | - |
| 4 | 신규 | 망상균열 | 0.2 | 3.0 | 4.0 | 1 | 12.0 | m² | - |
