# 13. 대정교

| 용역명 | 서부내륙고속도로 2025년 시설물 정기안전점검 용역(하반기) |
| 시설물명 | 대정교 |
| 점검일시 | 2025. 07 ~ 2025. 12 |

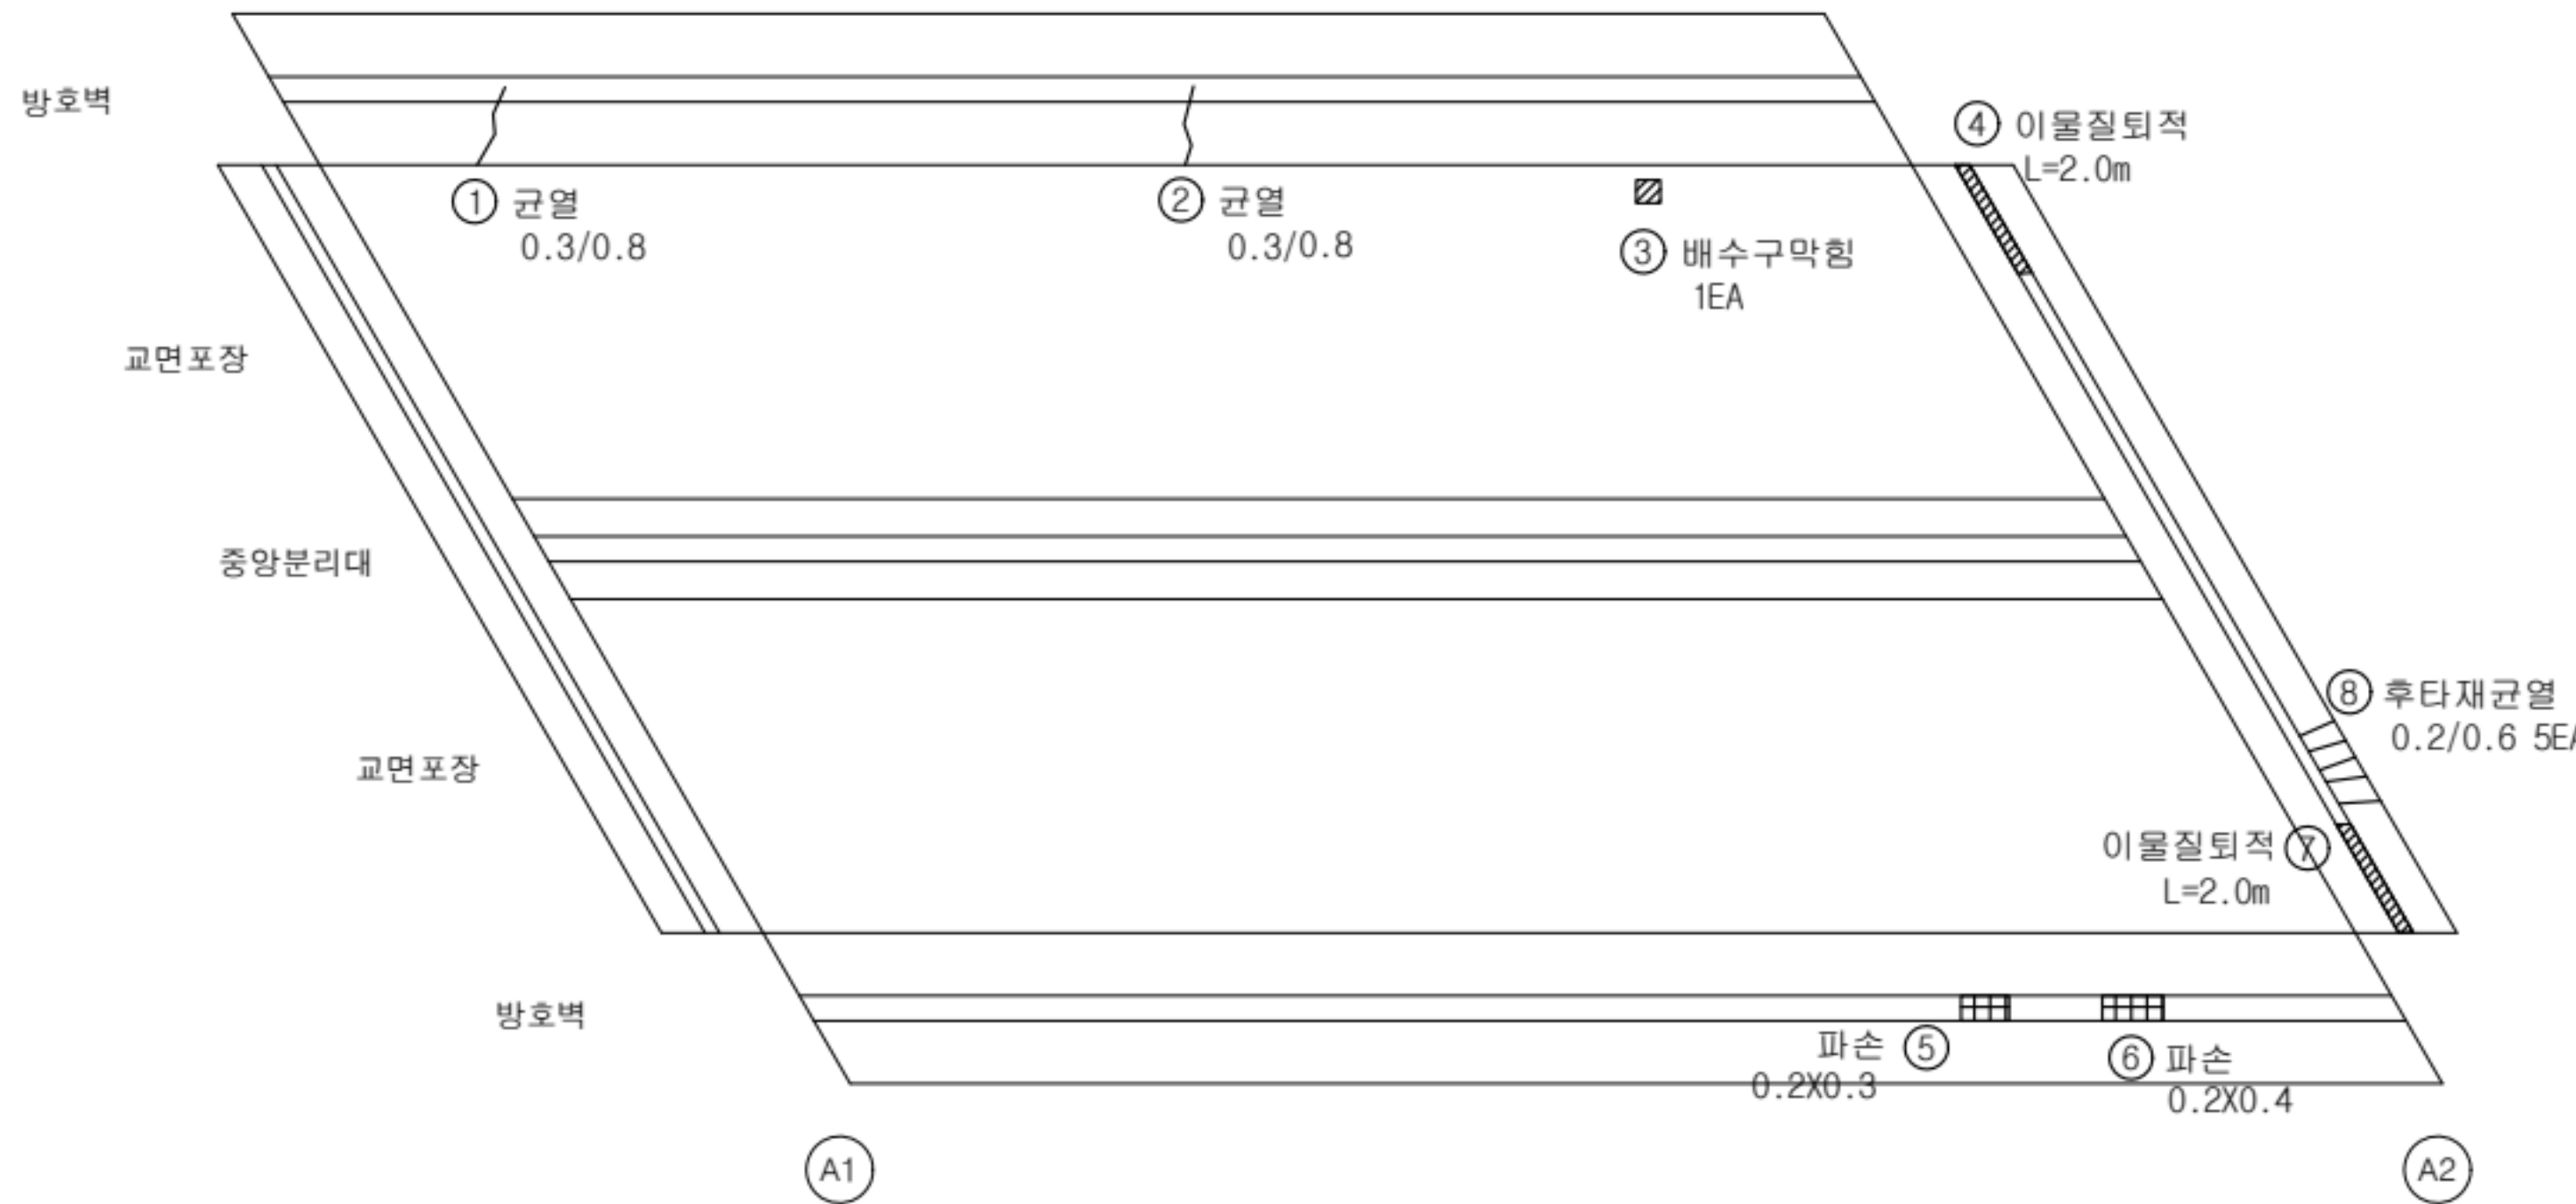
ID :            대정교 바닥판 상면(S1)

| 번호 | 구분 | 결함내용 | 손상규모 | | | | | | 비고 |
|---|---|---|---|---|---|---|---|---|---|
| 1 | 신규 | 균열 | 0.3 | - | 0.8 | 1 | 0.8 | m | - |
| 2 | 신규 | 균열 | 0.3 | - | 0.8 | 1 | 0.8 | m | - |
| 3 | 신규 | 배수구막힘 | - | - | - | 1 | 1.0 | EA | - |
| 4 | 신규 | 이물질퇴적 | - | - | 2.0 | 1 | 2.0 | m | - |
| 5 | 신규 | 파손 | - | 0.2 | 0.3 | 1 | 0.06 | m² | - |
| 6 | 신규 | 파손 | - | 0.2 | 0.4 | 1 | 0.08 | m² | - |
| 7 | 신규 | 이물질퇴적 | - | - | 2.0 | 1 | 2.0 | m | - |
| 8 | 신규 | 후타재균열 | 0.2 | - | 0.6 | 5 | 3.0 | m | - |

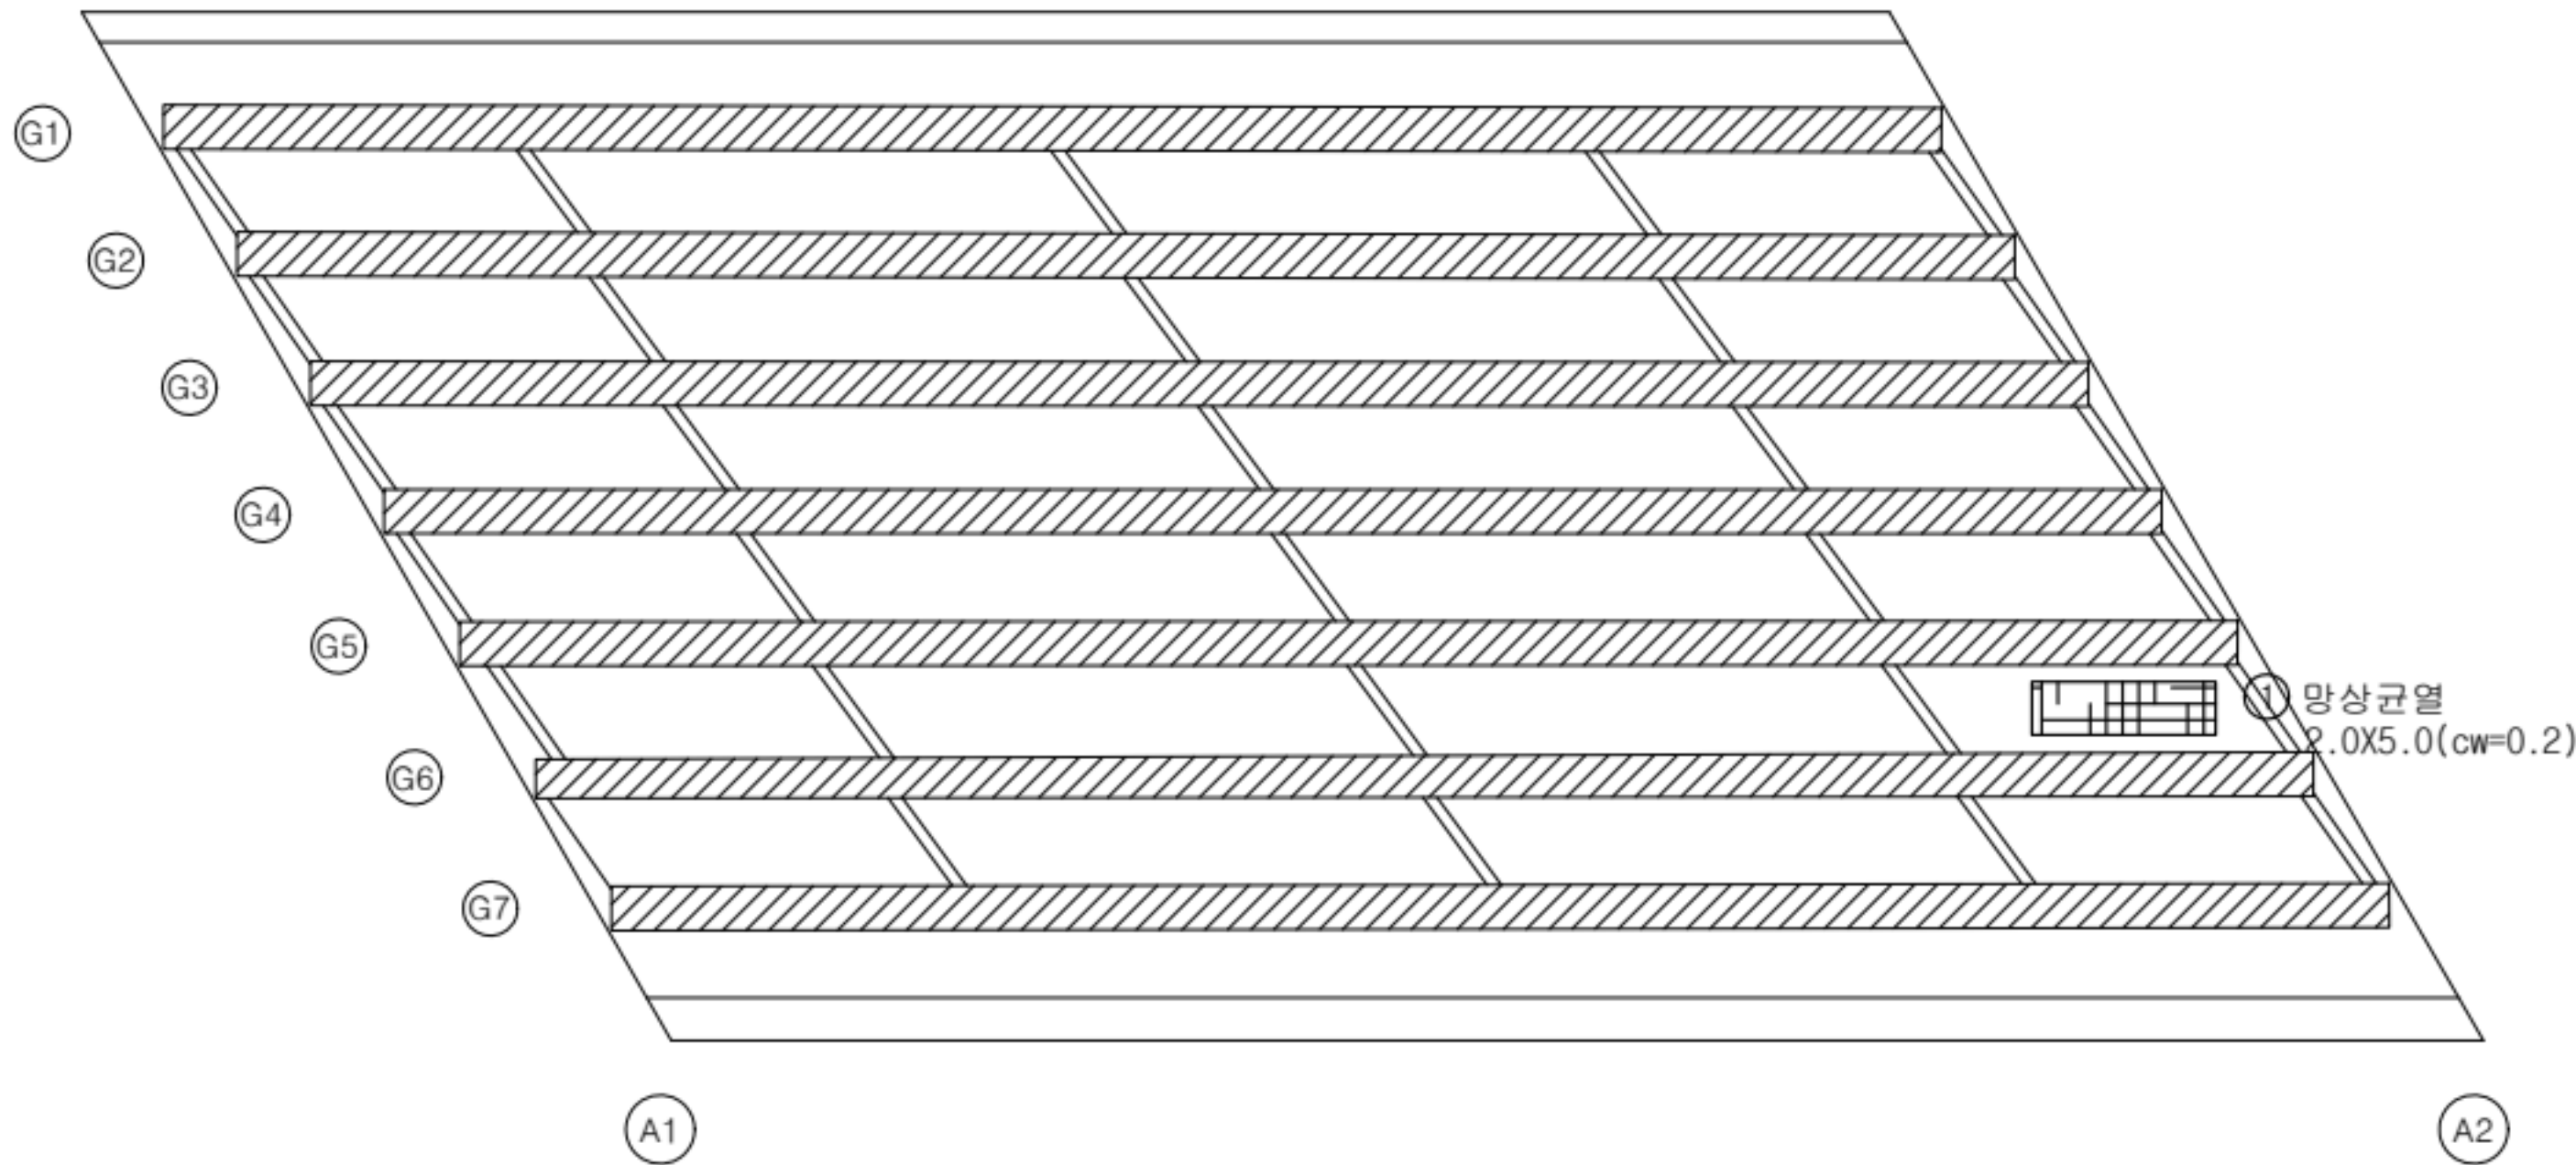
ID :            대정교 바닥판 하면(S1)

| 번호 | 구분 | 결함내용 | 손상규모 | | | | | | 비고 |
|---|---|---|---|---|---|---|---|---|---|
| 1 | 신규 | 망상균열 | 0.2 | 2.0 | 5.0 | 1 | 10.0 | m² | - |

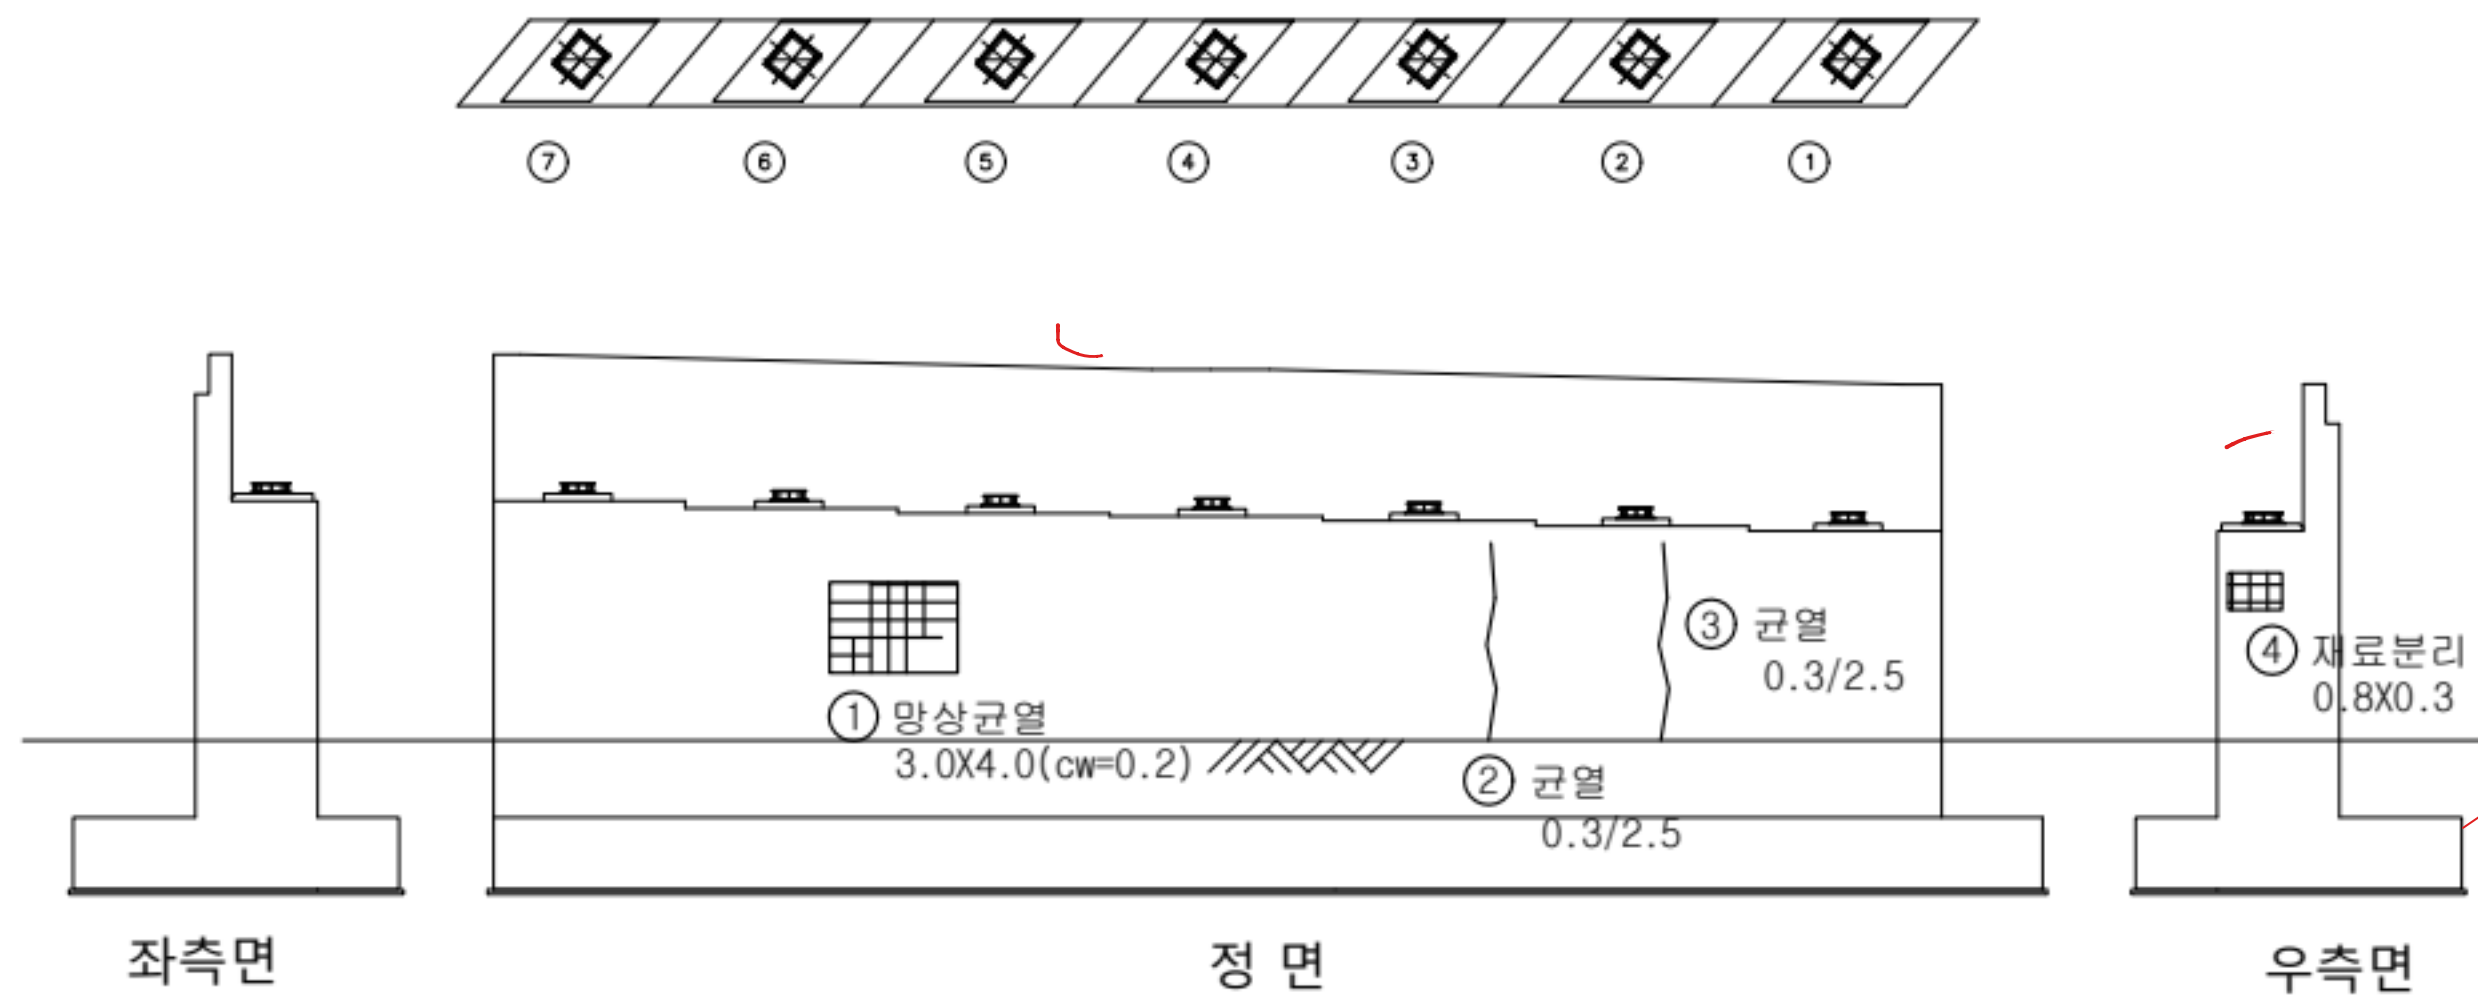
대정교 교대(A1)

| 번호 | 구분 | 결함 내용 | 손상규모 | | | | | | 비고 |
|---|---|---|---|---|---|---|---|---|---|
| 1 | 신규 | 망상균열 | 0.2 | 3.0 | 4.0 | 1 | 12.0 | m' | - |
| 2 | 신규 | 균열 | 0.3 | - | 2.5 | 1 | 2.5 | m | - |
| 3 | 신규 | 균열 | 0.3 | - | 2.5 | 1 | 2.5 | m | - |
| 4 | 신규 | 재료분리 | - | 0.8 | 0.3 | 1 | 0.24 | m' | - |

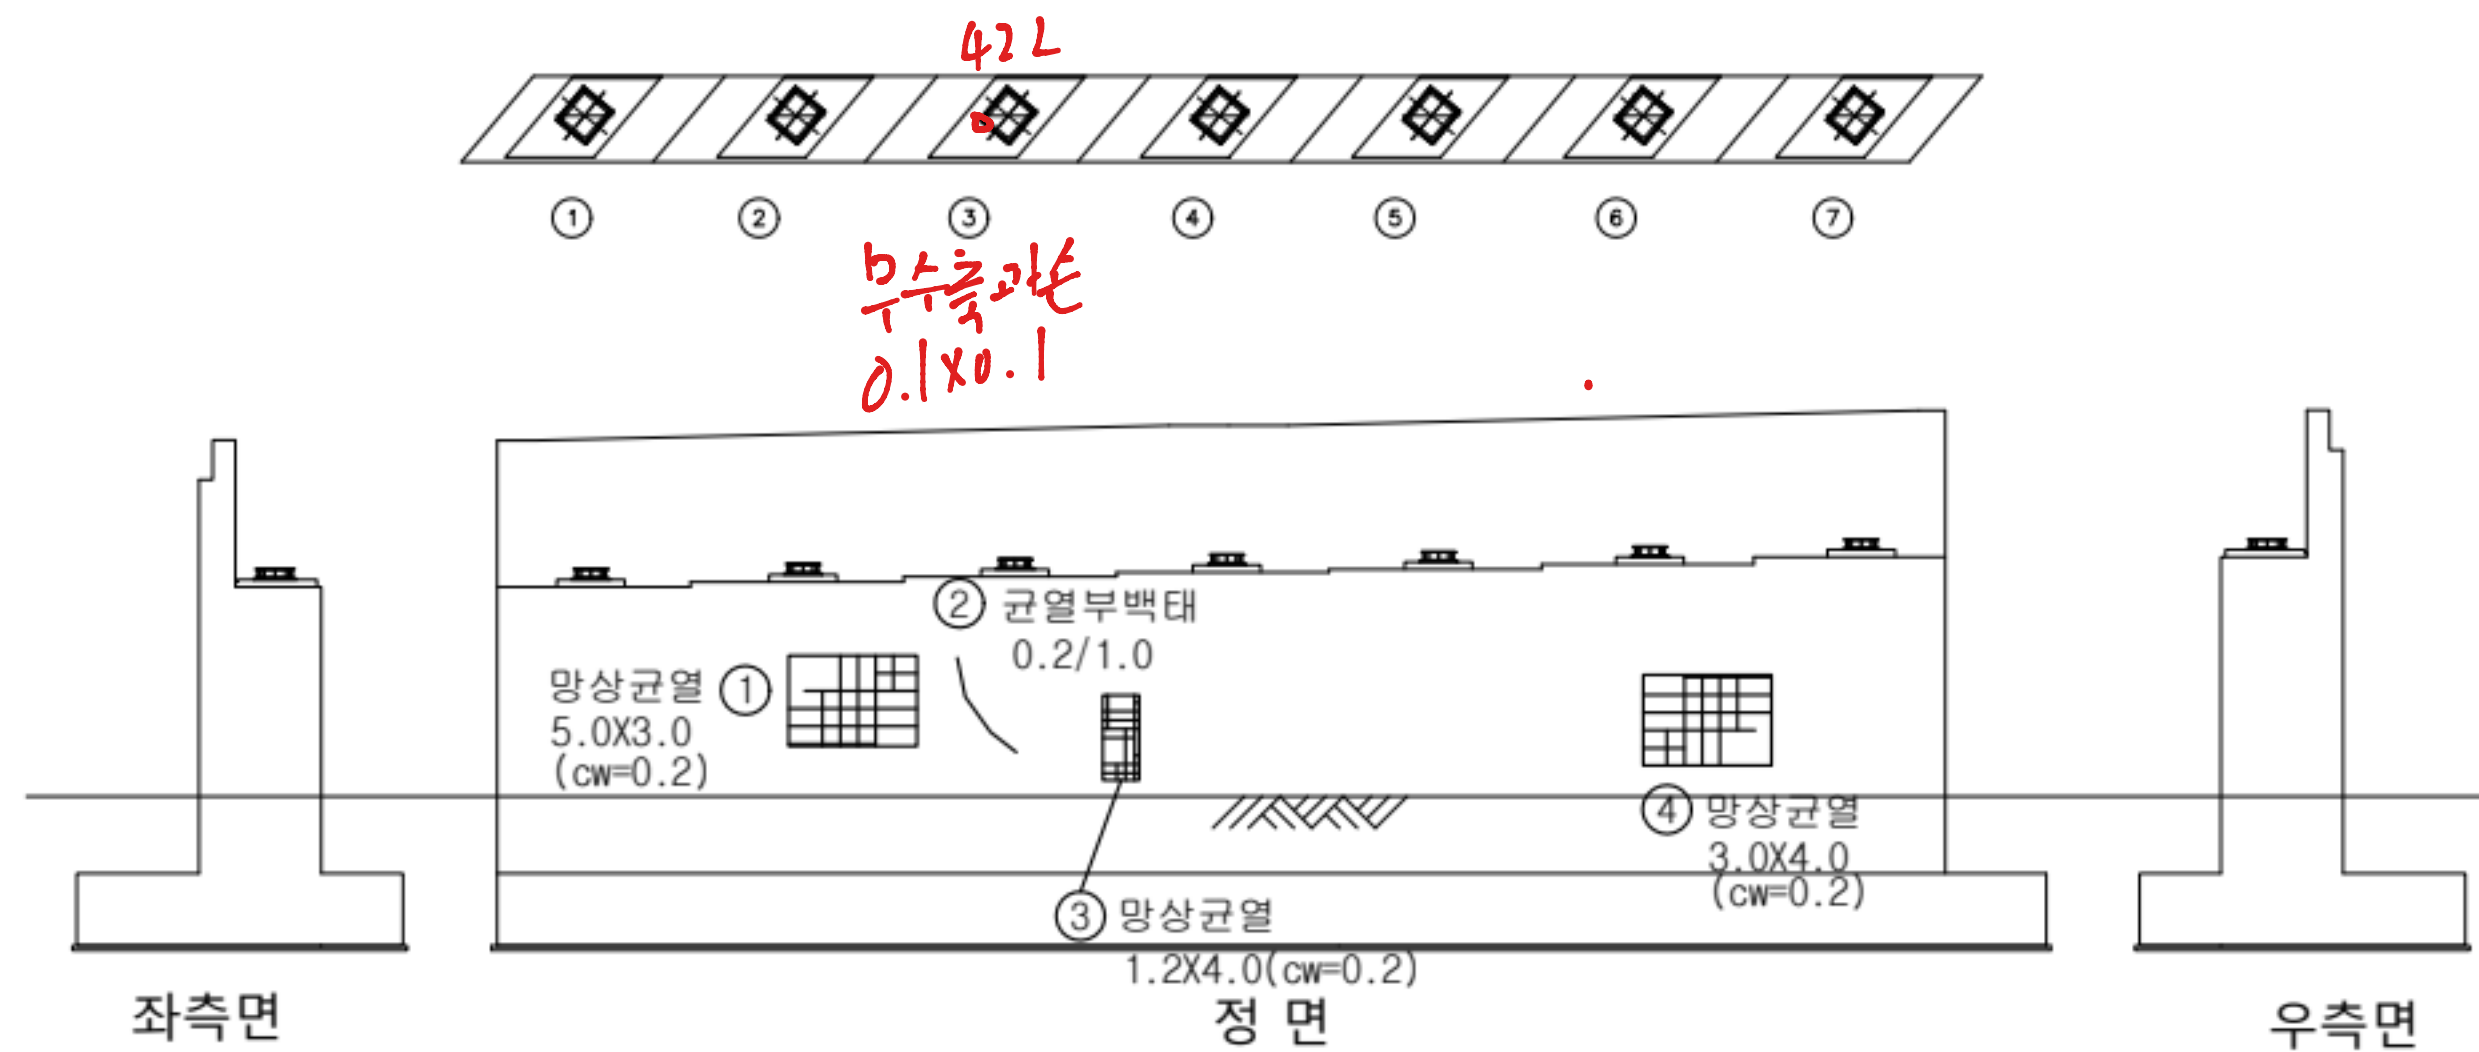
대정교 교대(A2)

| 번호 | 구분 | 결함 내용 | 손상규모 | | | | | | 비고 |
|---|---|---|---|---|---|---|---|---|---|
| 1 | 신규 | 망상균열 | 0.2 | 5.0 | 3.0 | 1 | 15.0 | m' | - |
| 2 | 신규 | 균열 | 0.2 | - | 1.0 | 1 | 1.0 | m | - |
| 3 | 신규 | 망상균열 | 0.2 | 1.2 | 4.0 | 1 | 4.8 | m' | - |
| 4 | 신규 | 망상균열 | 0.2 | 3.0 | 4.0 | 1 | 12.0 | m' | - |
