# 13. 대정교

| 용역명 | 서부내륙고속도로 2025년 시설물 정기안전점검 용역(하반기) |
| 시설물명 | 대정교 |

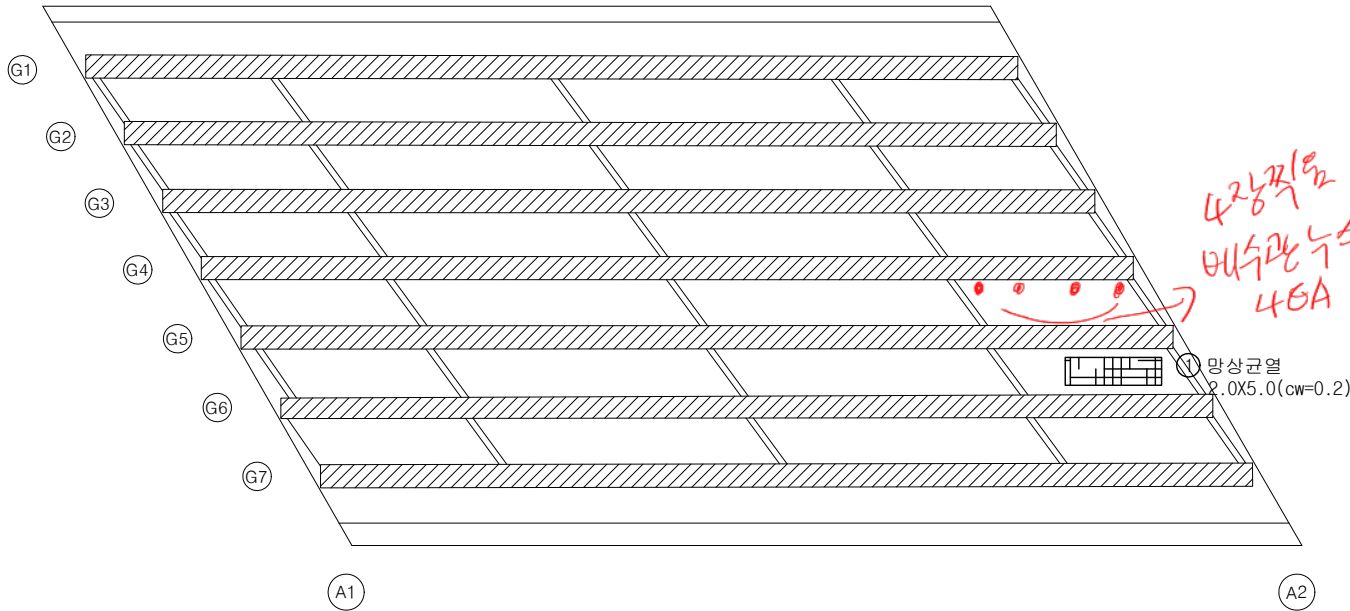
ID :            대정교 바닥판 하면(S1)

| 번호 | 구분 | 결함 내용 | 손상규모 | | | | | | 비고 |
|---|---|---|---|---|---|---|---|---|---|
| 1 | 신규 | 망상균열 | 0.2 | 2.0 | 5.0 | 1 | 10.0 | m² | - |

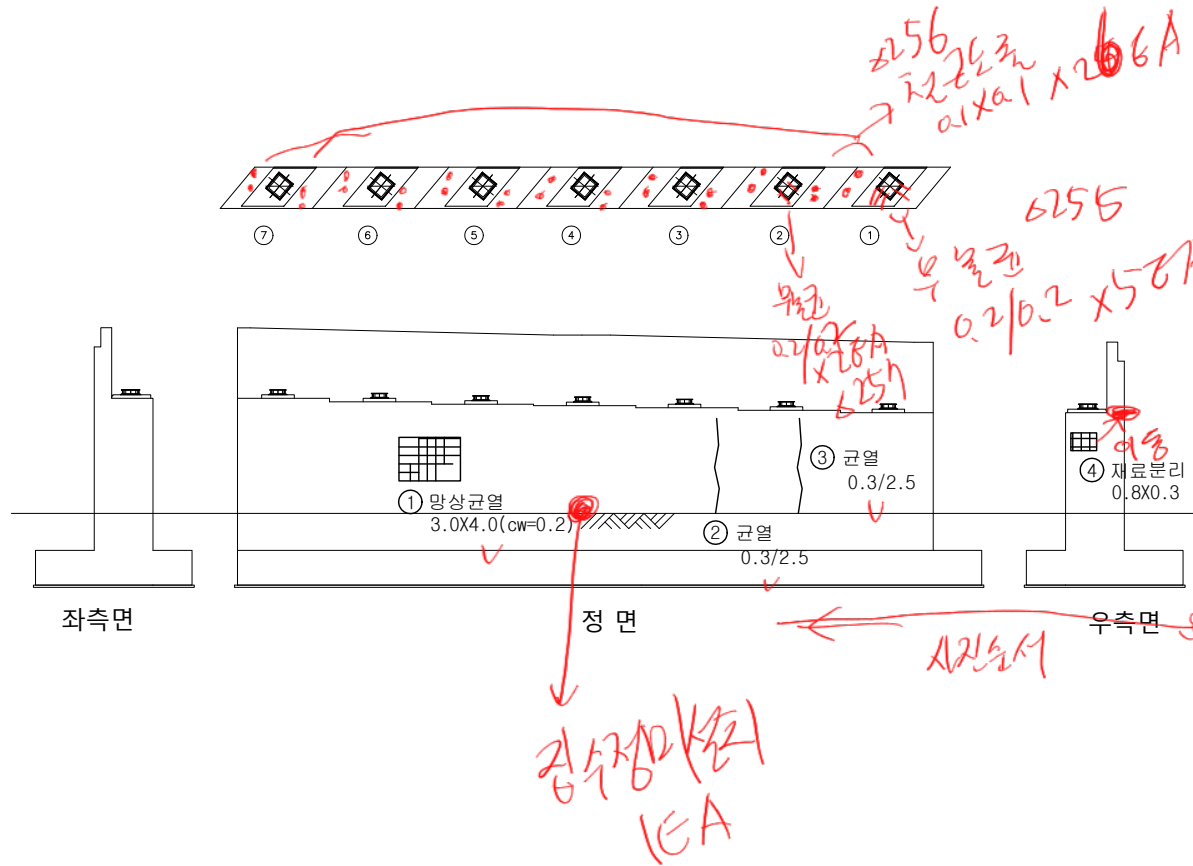
ID : 대정교 교대(A1)

| 번호 | 구분 | 결함 내용 | 손상규모 | | | | | | 비고 |
|---|---|---|---|---|---|---|---|---|---|
| 1 | 신규 | 망상균열 | 0.2 | 3.0 | 4.0 | 1 | 12.0 | m <sup>2</sup> | - |
| 2 | 신규 | 균열 | 0.3 | - | 2.5 | 1 | 2.5 | m | - |
| 3 | 신규 | 균열 | 0.3 | - | 2.5 | 1 | 2.5 | m | - |
| 4 | 신규 | 재료분리 | - | 0.8 | 0.3 | 1 | 0.24 | m <sup>3</sup> | - |

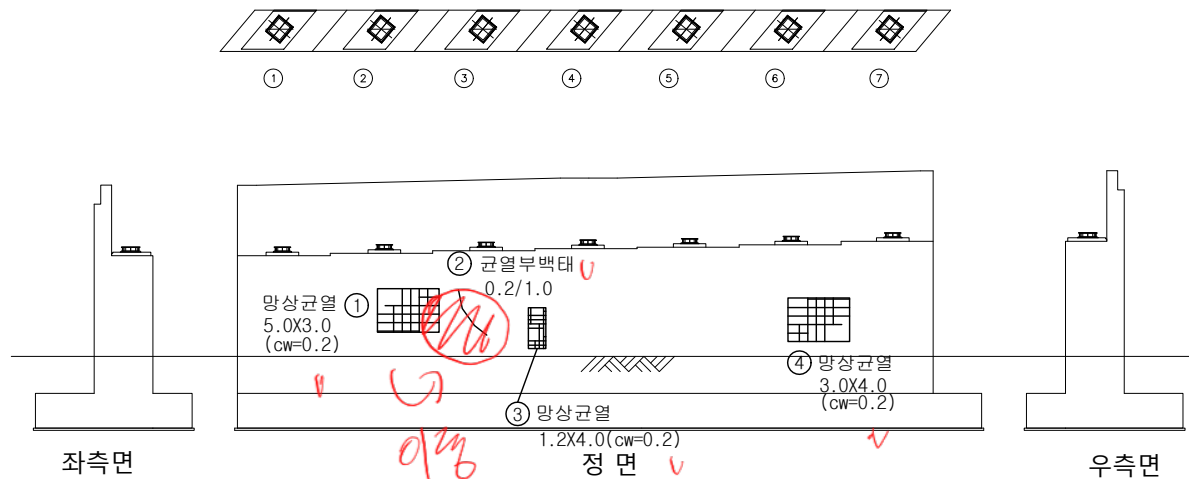
ID :                      대정교 교대(A2)

| 번호 | 구분 | 결함 내용 | 손상규모 | | | | | | 비고 |
|---|---|---|---|---|---|---|---|---|---|
| 1 | 신규 | 망상균열 | 0.2 | 5.0 | 3.0 | 1 | 15.0 | m <sup>2</sup> | - |
| 2 | 신규 | 균열 | 0.2 | - | 1.0 | 1 | 1.0 | m | - |
| 3 | 신규 | 망상균열 | 0.2 | 1.2 | 4.0 | 1 | 4.8 | m <sup>2</sup> | - |
| 4 | 신규 | 망상균열 | 0.2 | 3.0 | 4.0 | 1 | 12.0 | m <sup>2</sup> | - |
