## 14. 덕목육교

| 범<br>례 | | 균열 | | 망상균열 | | 재료분리 | 용역명 | 서부내륙고속도로 2025년 시설물 정기안전점검 용역(하반기) |
| | | 편침/공동 | | 박리, 박락/파손 | | 시공이음/층분리 | 시설물명 | 덕목육교 |

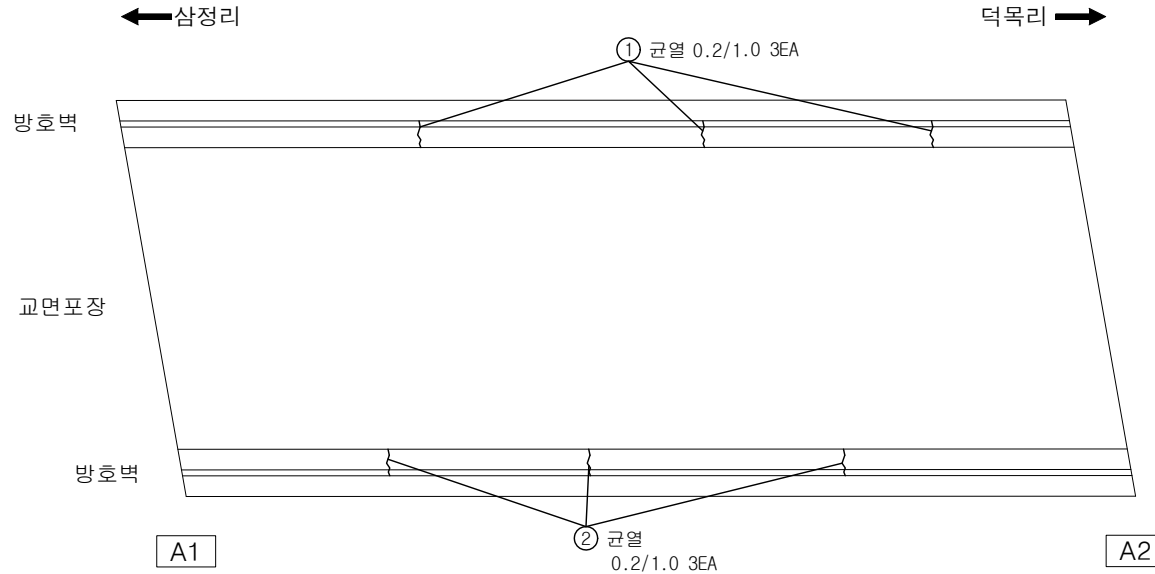
ID :            덕목육교 바닥판 상면(S1)

| 번호 | 구분 | 결함 내용 | 손상규모 | | | | | | 비고 |
|---|---|---|---|---|---|---|---|---|---|
| 1 | 신규 | 균열 | 0.2 | - | 1.0 | 3 | 3.0 | m | - |
| 2 | 신규 | 균열 | 0.2 | - | 1.0 | 3 | 3.0 | m | - |

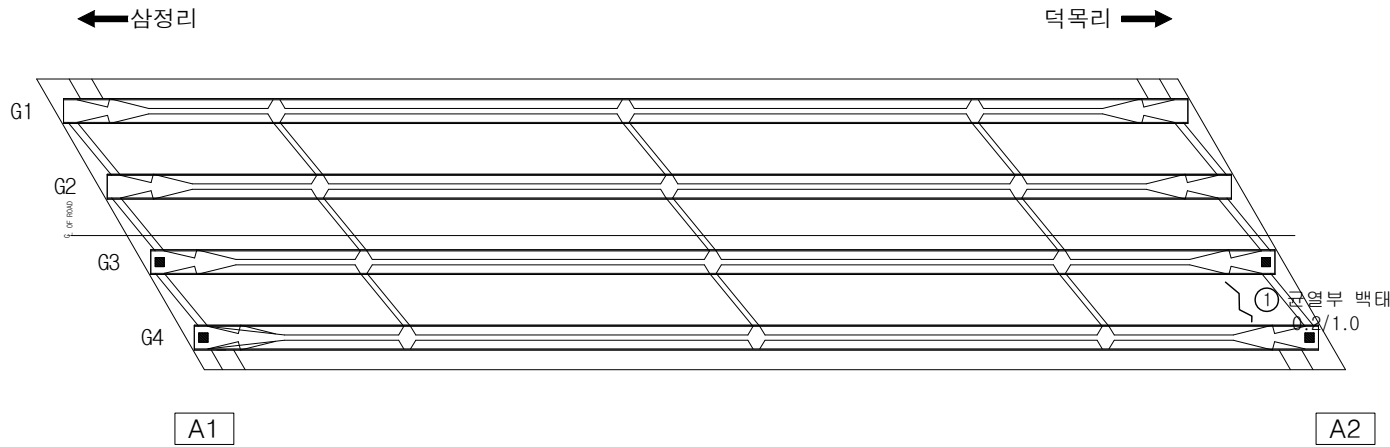
ID :      덕목육교 바닥판 하면(S1)

| 번호 | 구분 | 결함 내용 | 손상규모 | | | | | | 비고 |
|---|---|---|---|---|---|---|---|---|---|
| 1 | 신규 | 균열부 백태 | 0.2 | - | 1.0 | 1 | 1.0 | m | - |

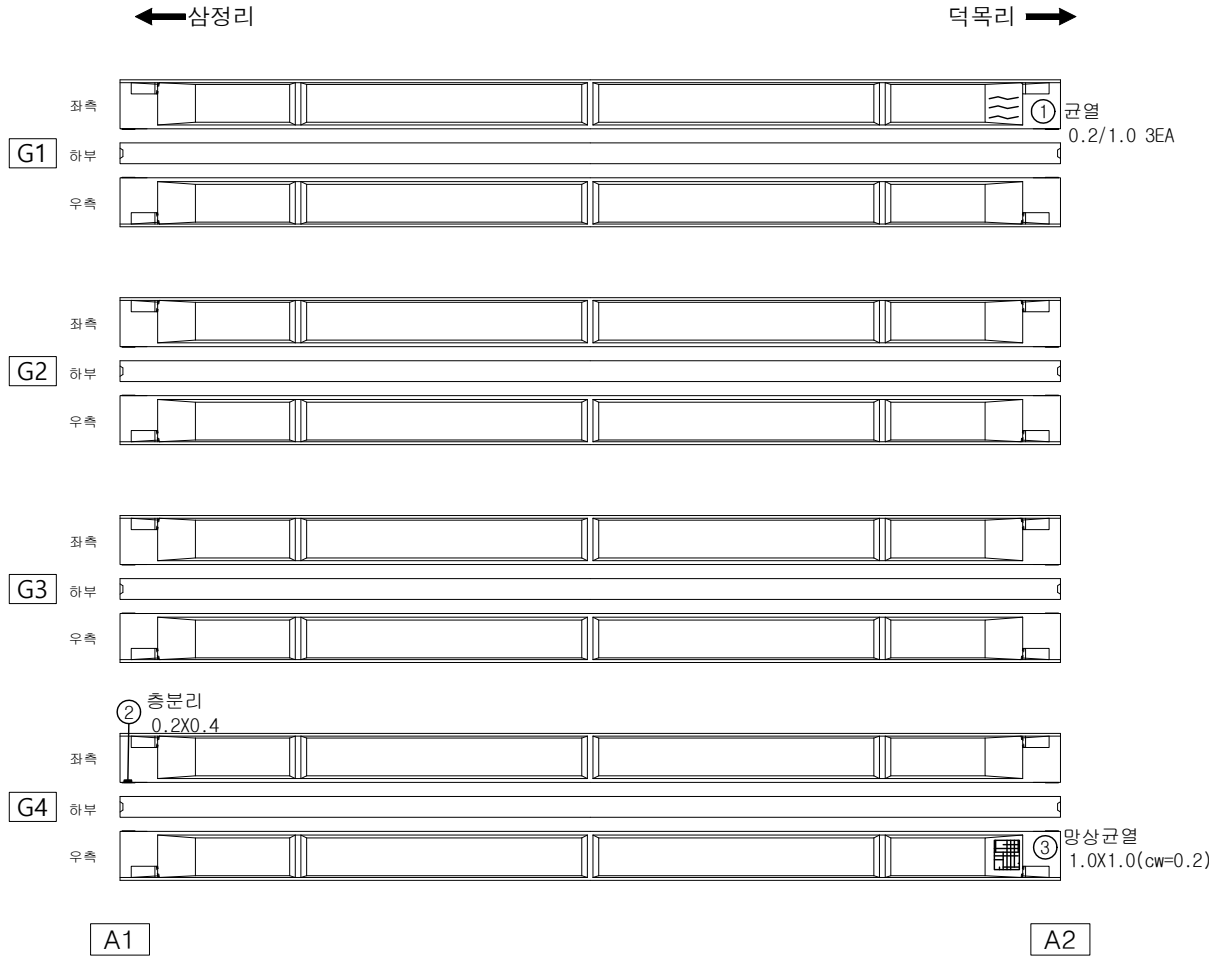
ID : 덕목육교 거더(G1~G4)

| 번호 | 구분 | 결함 내용 | 손상규모 | | | | | | 비고 |
|---|---|---|---|---|---|---|---|---|---|
| 1 | 신규 | 균열 | 0.2 | - | 1.0 | 3 | 3.0 | m | - |
| 2 | 신규 | 충분리 | - | 0.2 | 0.4 | 1 | 0.08 | m² | - |
| 3 | 신규 | 망상균열 | 0.2 | 1.0 | 1.0 | 1 | 1.0 | m² | - |

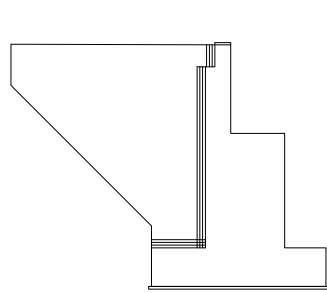
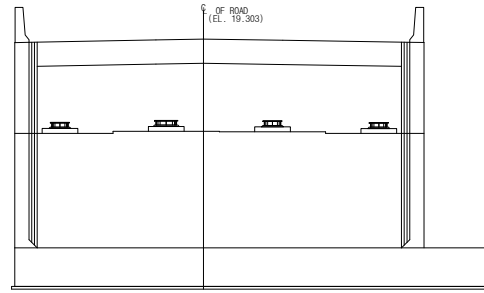
ID :                      덕목육교 교대(A1)

| 번호 | 구분 | 결함 내용 | 손상규모 | | | | | | 비고 |
|---|---|---|---|---|---|---|---|---|---|
| 1 | 신규 | 받침콘크리트 균열 | 0.2 | - | 0.6 | 1 | 0.6 | m | - |

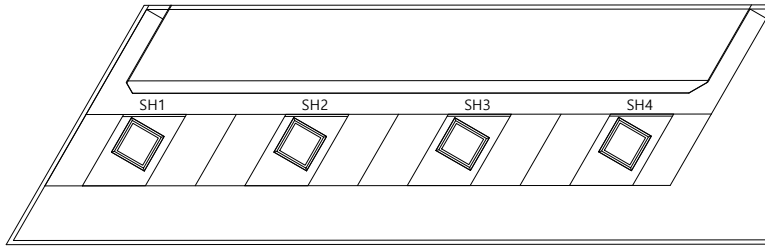
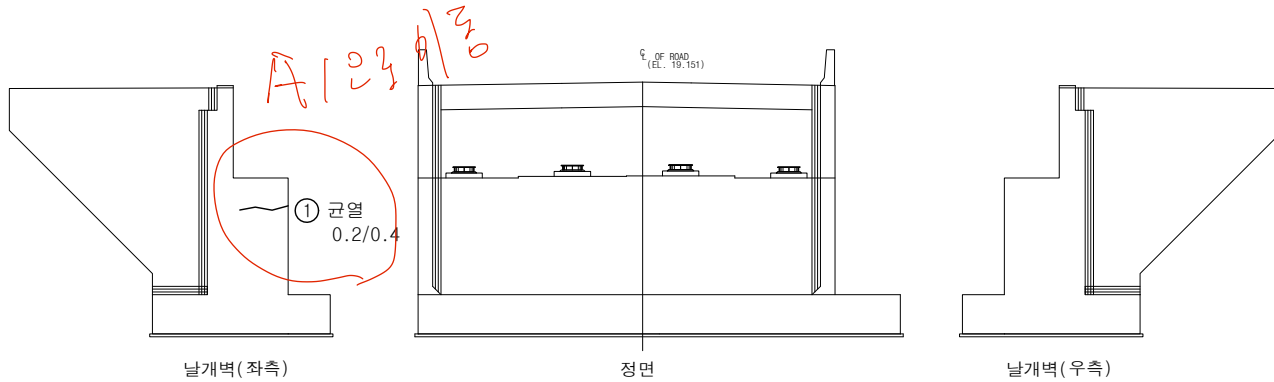
ID :                      덕목육교 교대(A2)

| 번호 | 구분 | 결함 내용 | 손상규모 | | | | | | 비고 |
|---|---|---|---|---|---|---|---|---|---|
| 1 | 신규 | 균열 | 0.2 | - | 0.4 | 1 | 0.4 | m | - |
